Estudo das Patologias em Concreto Armado:
Estudo de Caso Edifício Centro Cultural São Paulo

Trabalho de Graduação apresentado ao Conselho de Curso de Graduação em Engenharia Civil da Faculdade de Engenharia do Campus de Guaratinguetá, Universidade Estadual Paulista, como parte dos requisitos para obtenção do diploma de Graduação em Engenharia Civil.

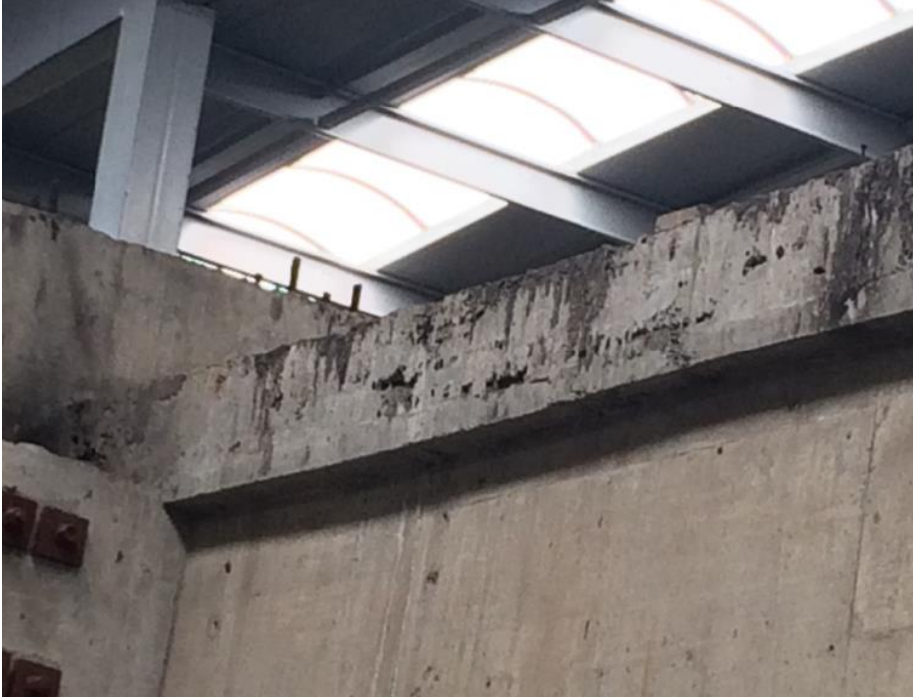
Figura 53 - Viga central - Manchas escuras

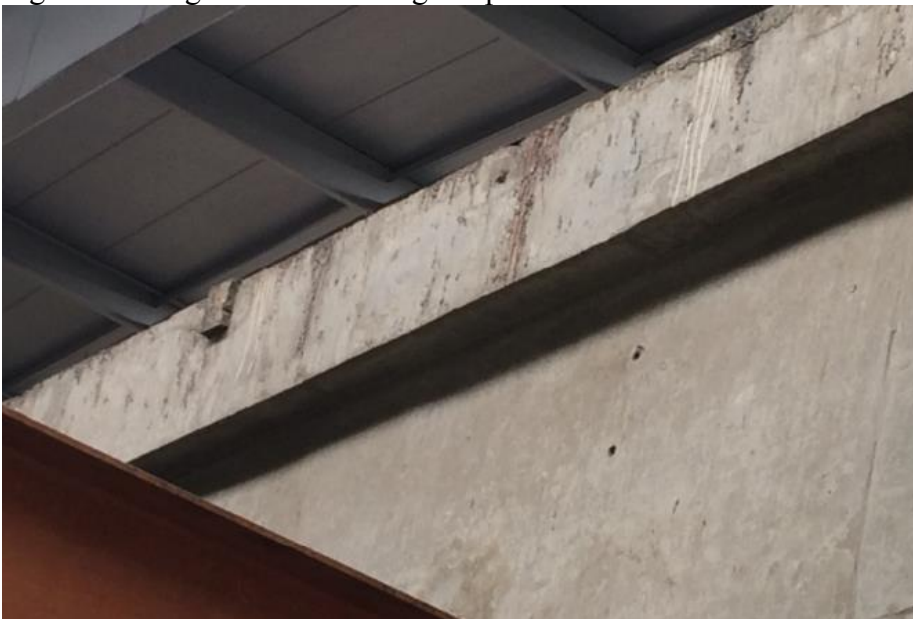
Figura 54 - Vigas centrais - Desgaste por abrasão

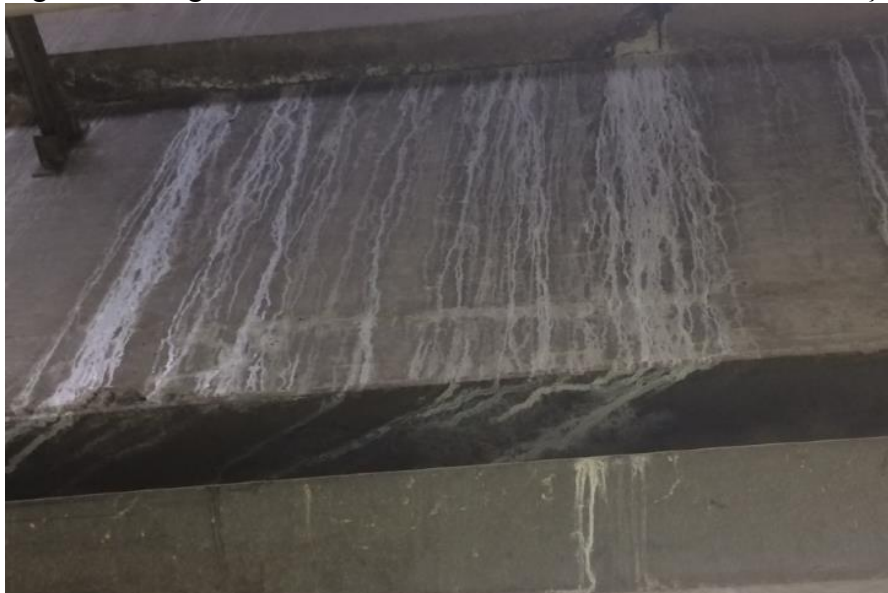
Figura 55 - Viga central - Manchas brancas indicando forte Lixiviação

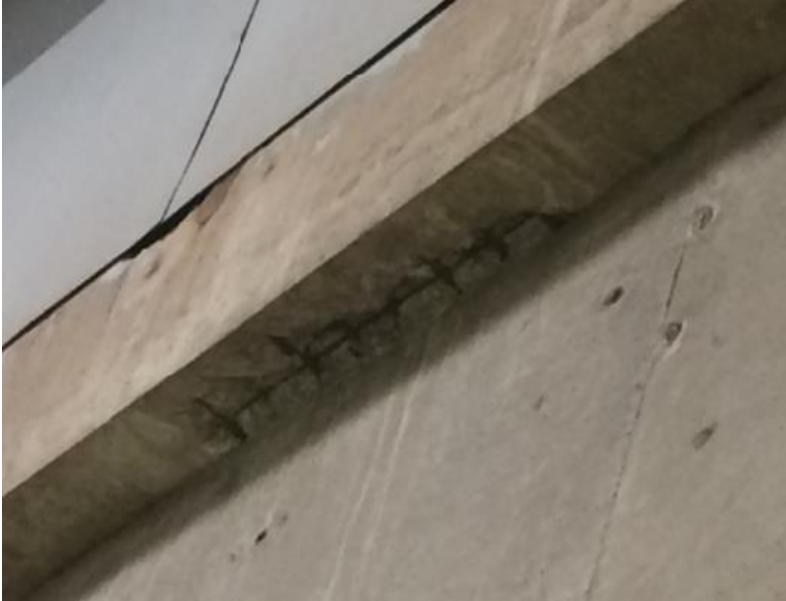
Figura 56 - Vigas centrais - Desagregação do concreto, possível carbonatação e corrosão da armadura

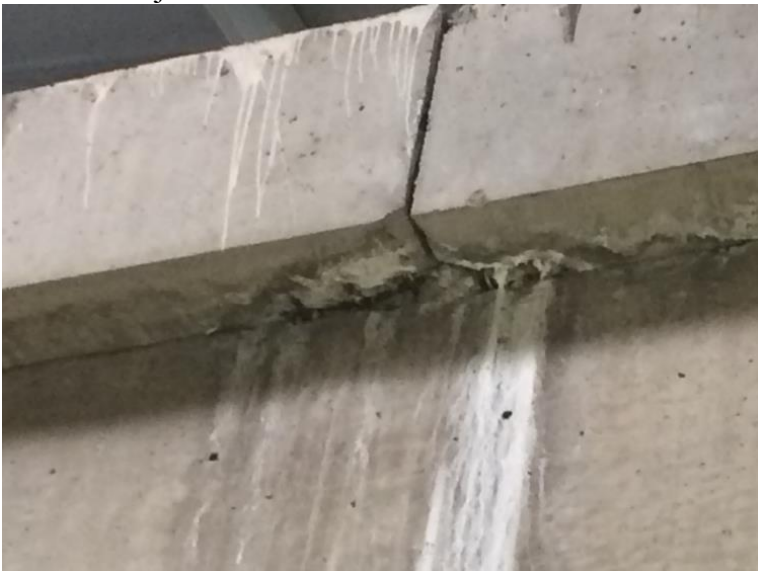
Figura 57 - Viga central - Apresenta lixiviação, corrosão da armadura, provável carbonatação e fissura na junta

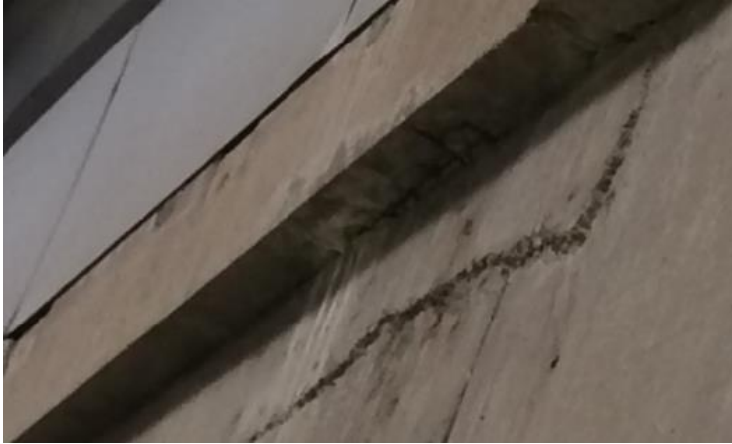
Figura 58 - Viga Central - Fissura horizontal e segregação do concreto

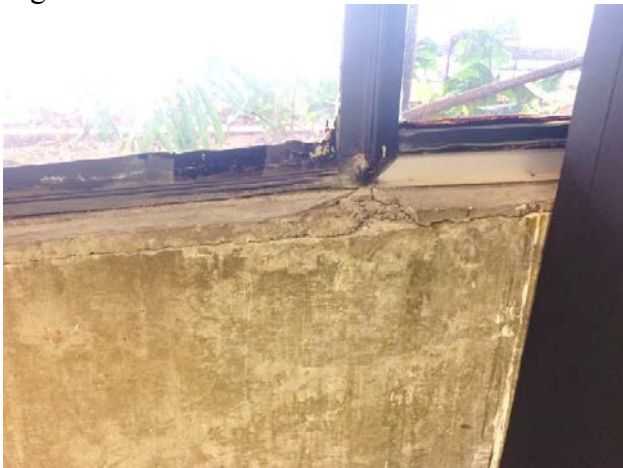
Figura 60 - Parede externas - Piso Caio Graco - Fissura horizontal e deslocamento.

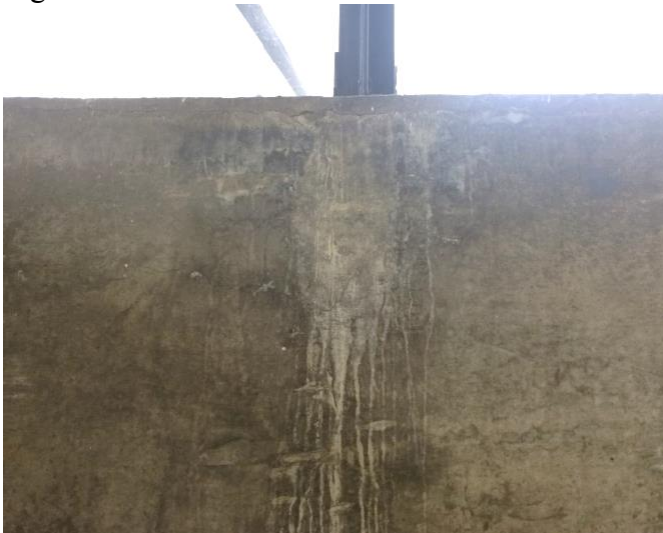
Figura 61 - Paredes externas - Piso Caio Graco – Lixiviação de intensidade média.

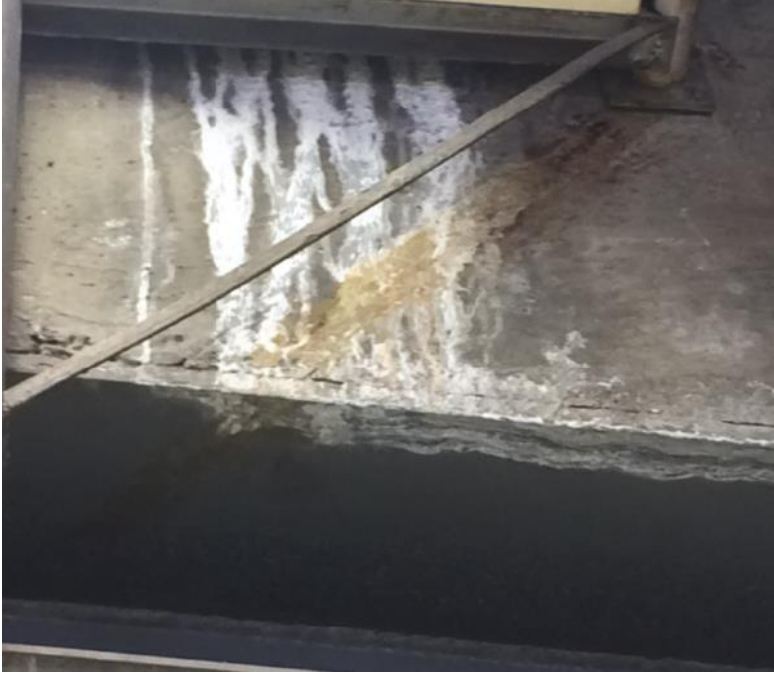
Figura 63 - Viga transversal piso Caio Graco - Forte lixiviação

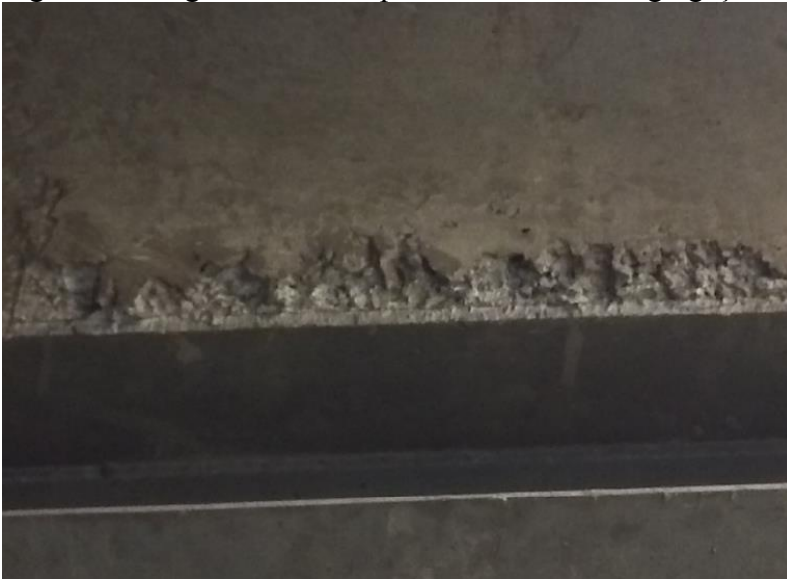
Figura 64 - Viga Transversal piso Caio Graco - Segregação com nichos de agregados

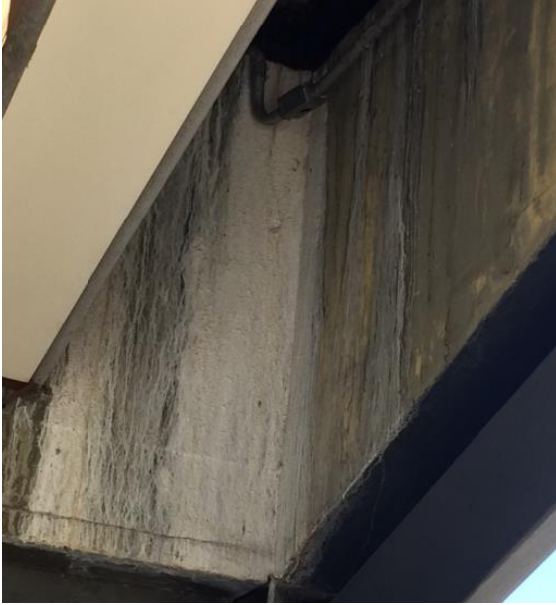
Figura 66 - Vigas - Ambiente externo - Piso Flávio de Carvalho - forte Lixiviação

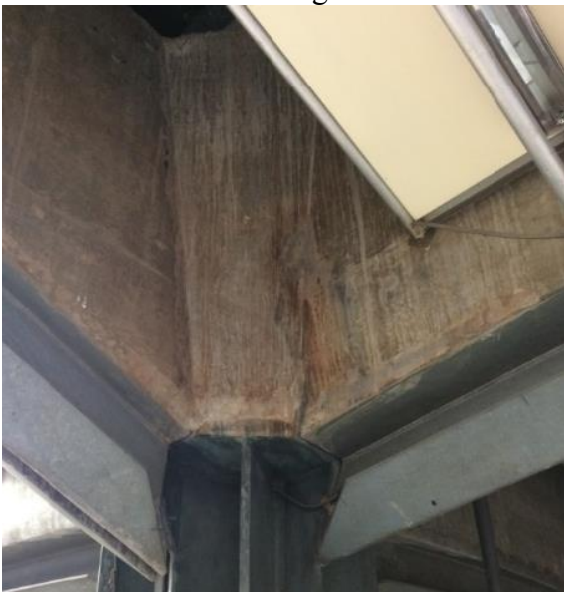
Figura 67 - Viga Ambiente externo - Piso Flávio de Carvalho - Lixiviação com manchas marrons indicando ferrugem

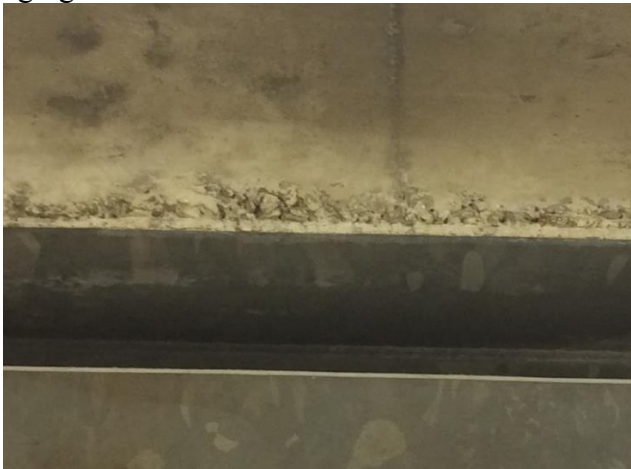
Figura 68- Viga Ambiente externo - Piso Flávio de Carvalho - Segregação nichos de agregados
