**Estudo de caso de acidente e projetos de  
segurança em prensa industrial**

Após um acidente, no dia 31/01/2017, envolvendo a prensa hidráulica na célula de tintas da empresa Foseco, foi realizado um estudo de caso levantando as possíveis causas e utilizando o conceito de Diagrama de Ishikawa para auxiliar na formatação do problema. Com isso, foram destacados três pontos de maior importância na resolução: sensores de segurança desligados, operador em treinamento e desalinhamento das travas de segurança. Os sensores utilizados possuem especificação correta para a máquina, porém foi relatado por operadores o desligamento devido ao travamento da prensa em diversas ocasiões. Não foram feitos os devidos estudos para identificar as reais causas do travamento, sendo então tomada a decisão mais fácil, porém errônea de desligar os sensores sem comunicar os superiores do setor e da manutenção. Esta máquina costuma ser operada por dois funcionários e, no momento do acidente, esta era operada por somente um operador e o mesmo em treinamento, foi realizado pedido para operação imediata sem maiores preocupações com a segurança e com o tempo de capacitação correta. Verificou-se um desalinhamen

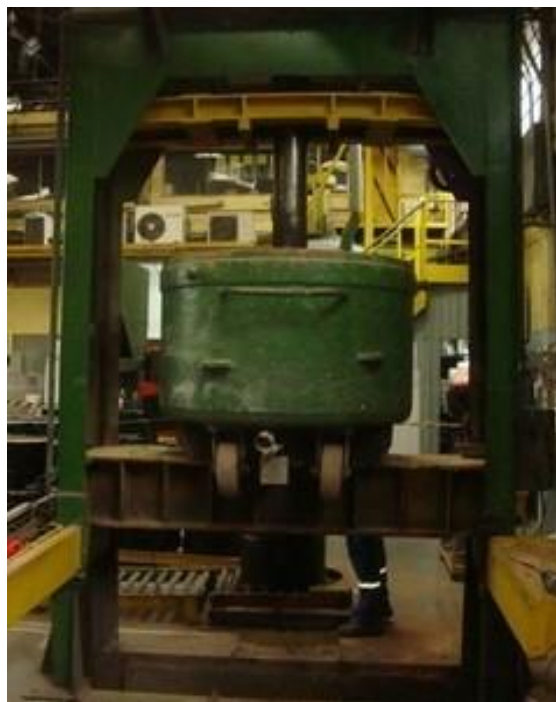
Figura 13 – Prensa estudada

A máquina estudada trata-se de uma prensa mecânica, Figura 13, cuja função é retirar o material de dentro de tachos para dentro dos galões, trabalhando, em média, com 10 toneladas de produto por dia, nas atuais condições do mercado. Esta foi fabricada há mais de 20 (vinte) anos, projetada pelo engenheiro e projetista Rogério – que ainda trabalha na empresa no mesmo setor.

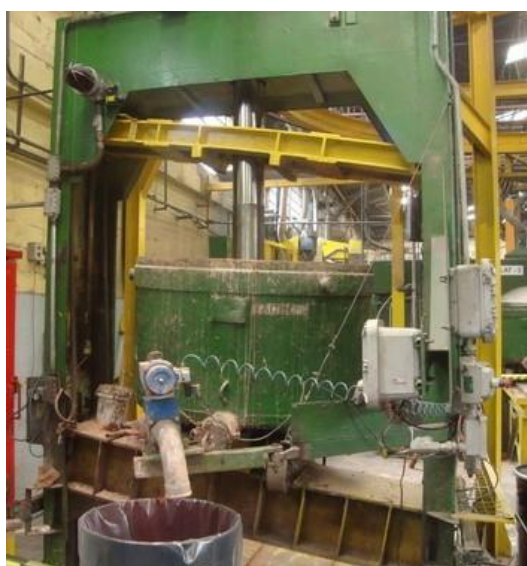
Figura 14 – Acidente

Foi realizado uma análise estrutural prévia na qual não foram diagnosticados danos no tacho e no eixo principal, não houve deslocamento e desalinhamento do eixo principal e da viga.

Após o acidente, foi observado que os sensores da trava esquerda estavam desligados, conseqüentemente, no momento do acidente, houve algum problema com a trava, na qual não houve o avanço completo deste, ocasionando o tombamento da viga suporte, como vista na figura 14.

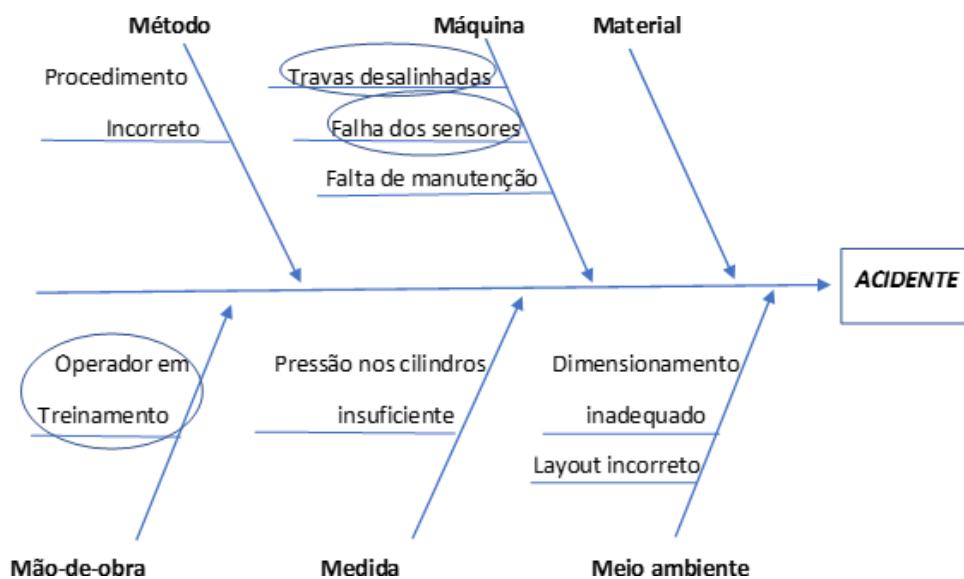
Figura 15 – Diagrama aplicado

Aplicando-se o conceito do Diagrama de espinha-de-peixe, representado pela Figura 15:

Analisando o acidente, segundo a técnica do 6M's, explicado anteriormente, através de entrevistas com funcionários, análises visuais e de processo, foi possível levantar as possíveis causas:

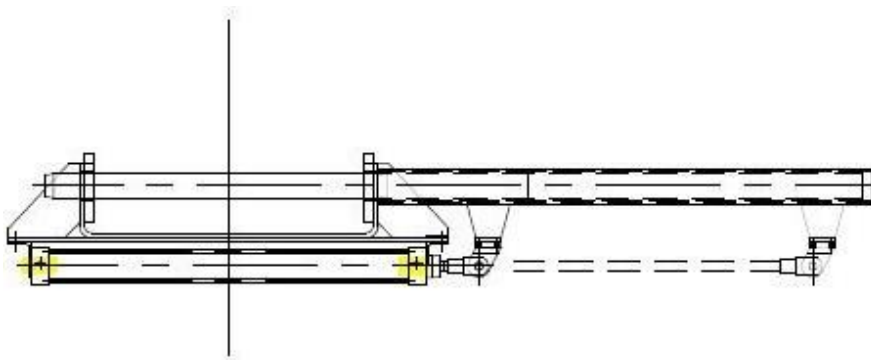
Figura 16 – Desenho Cilindro-Pistão

Na máquina existem 4 sensores magnéticos posicionados na posição de mínimo e máximo (marcados na figura 16 com a cor amarela) dos cilindros hidráulicos que acionam as travas de segurança. Caso os sensores de mínimo apontem que o eixo-pistão está na posição correta, a prensa irá funcionar, caso contrário, a máquina não funcionará.

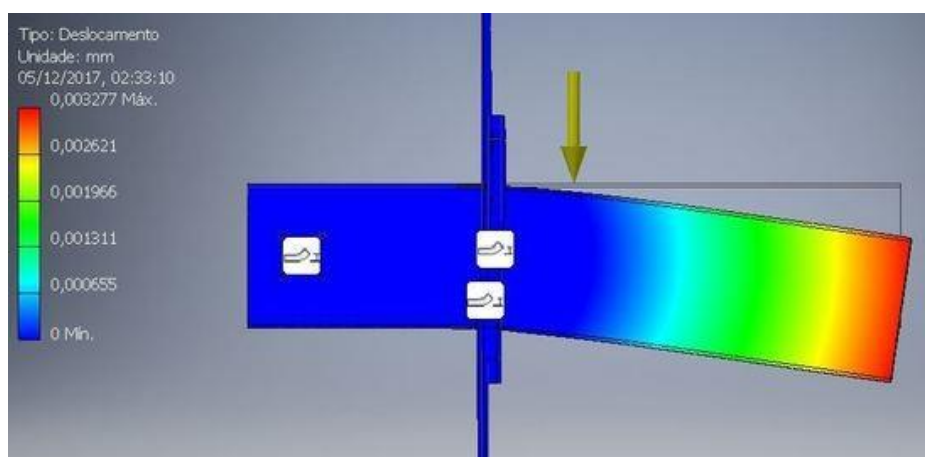
Figura 22 – Análise de deslocamento em 3D

Temos que o valor de deslocamento máximo obtido na análise computacional foi igual a 3,27 [ $\mu$  m], mostrado na Figura 22, valor próximo ao obtido no desenvolvimento matemático apresentado anteriormente, sendo a extremidade da viga a mais afetada pelo deslocamento. Se comparadas com o deslocamento real encontrado na máquina, de um pouco mais de 1 [cm], são insignificantes numa análise pontual do problema, porém deve-se levar em consideração outros pontos, como o tempo de uso, manutenções em dia e seu comportamento durante a prensagem, o que será abordado a frente.

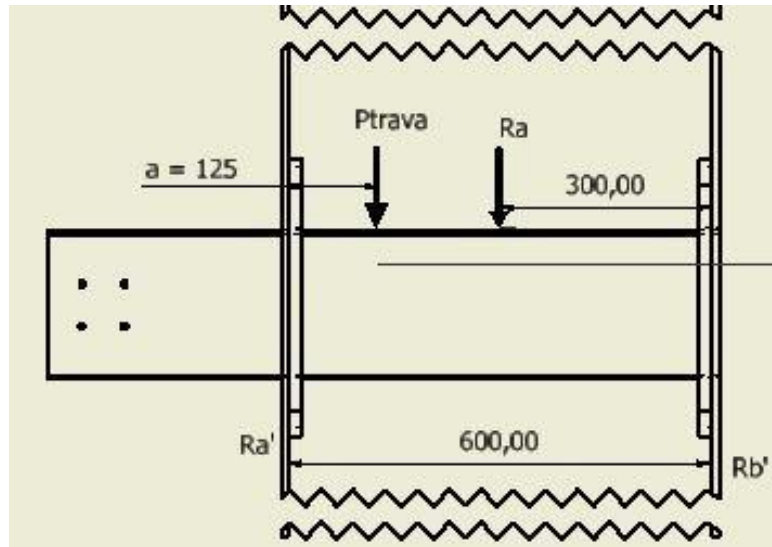
Figura 30 – Análise de tensão na trava de segurança em funcionamento

atuando na trava, com isso, podemos esquematizar na forma da figura 30.

$$N = \frac{S_{ys}}{\tau_{max}} = \frac{0,5S_y}{\tau_{max}} = \frac{0,5*260}{54,142} = 2,40 \quad (30)$$
