Trabalho de Conclusão de Curso
Curso de Graduação em Geologia

ANÁLISE E CORRELAÇÃO DE REGISTROS DE PROCESSOS EROSIVOS
COM DADOS PLUVIOMÉTRICOS

João Pedro Massari de Mello

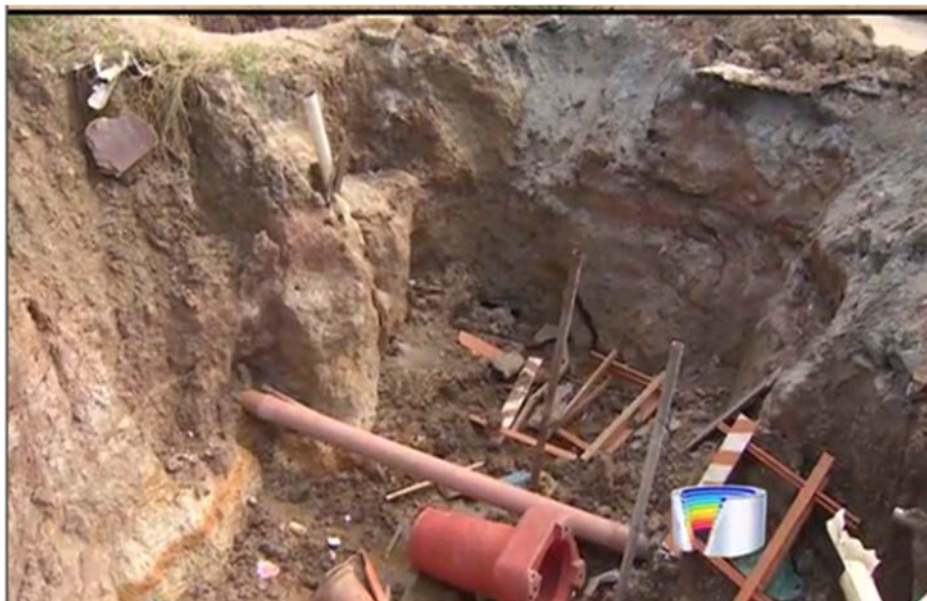
De acordo com o gráfico pluviométrico da Figura 11 os dias d28 a d31 ocorreram fortes chuvas com uma somatória superior a 60 milímetros de chuva. No dia d0, dia em que foi deflagrado o evento erosivo, ocorreu uma chuva que superou 10 milímetros, possivelmente responsável pela ampliação da erosão.

Figura 12 – Erosão expondo encanamentos enterrados no local. Fonte: G1, 2015.

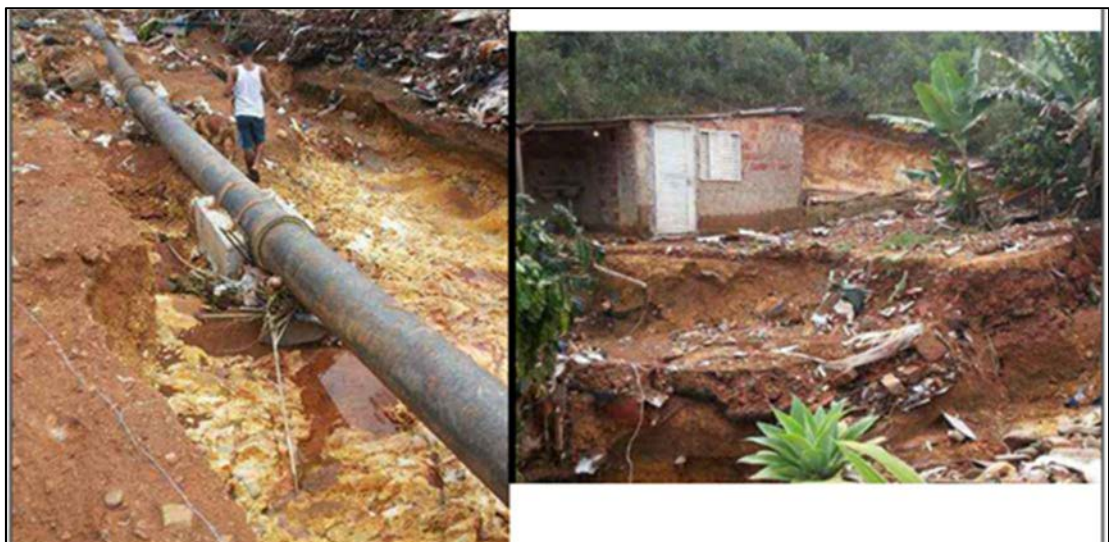
De acordo com a reportagem, as fortes chuvas da madrugada do dia 08/04/2015 para o dia 09/04/2015 fizeram surgir uma imensa cratera em uma rua do Núcleo Rural Vargem da Bêncão, no Recanto das Emas, às margens da BR-060, deixando exposta a tubulação, assustando os moradores da região. e comprometendo infraestruturas. A erosão (Figura 14) se trata de uma ravina de longo comprimento. O evento erosivo provavelmente se associa ao evento pluviométrico ocorrido em d2, cuja precipitação superou 75 milímetros de chuvas (Figura 13). A forte chuva foi responsável pela erosão, que foi reportada provavelmente dois dias depois, em d0.

Figura 14 – Erosão expõe tubulação e colocando moradia em risco. Fonte: Correio Braziliense, 2015.

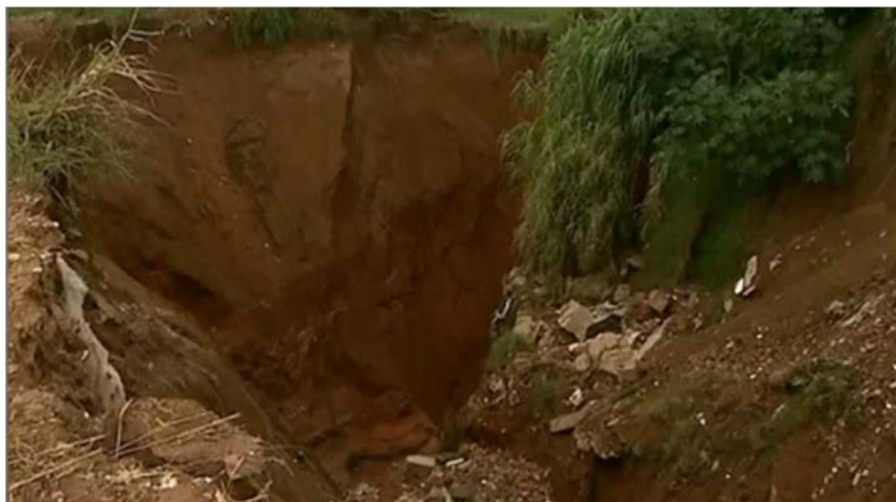
A reportagem noticiou que “as chuvas das últimas semanas contribuíram, consideravelmente, para o aumento do tamanho de uma voçoroca, ameaçando a estrutura de algumas casas do bairro. A erosão (Figura 16) se trata de uma voçoroca com cerca de 10 metros de profundidade gerada através de fortes chuvas associadas à ausência de galerias pluviais. Através do gráfico pode se observar que ocorreram chuvas consideráveis previamente à ampliação da feição erosiva. As chuvas em d2, d4, d5 e d9 ultrapassaram os 10 mm (Figura 15). E, ao considera os 30 anteriores à d0 as chuvas em d18, d20, d22, d24, d26 e d30 também foram superiores a 10 mm. Tais chuvas constantes e superiores a 10 mm contribuíram com o aumento expressivo da voçoroca.

Figura 16 – Erosão expressiva na cidade de Franca, SP. Fonte: G1, 2016.

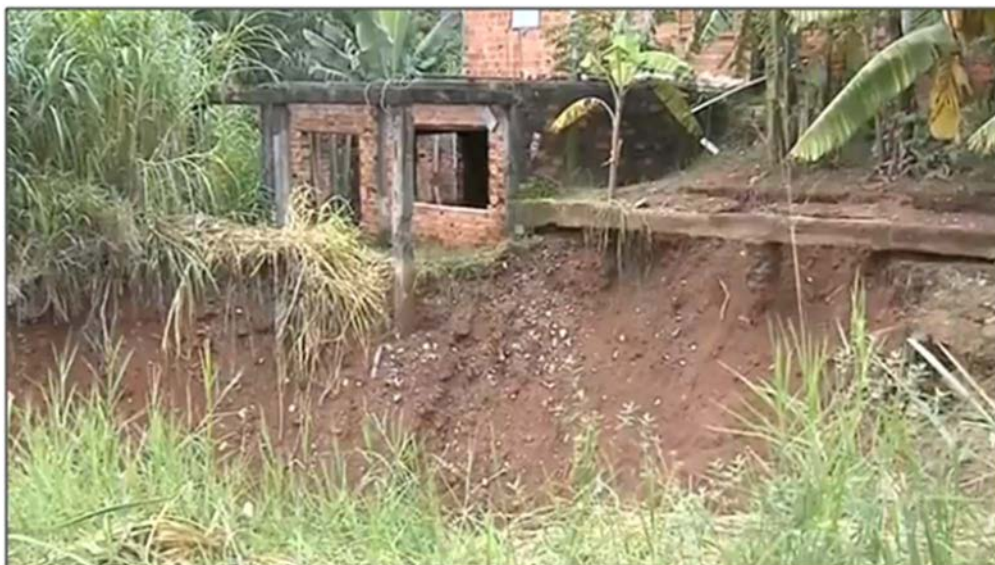
Segundo a reportagem as fortes chuvas dos últimos dias de 2015 causaram novos e piorou os antigos problemas de erosão. A feição erosiva em questão (Figura 18) se trata de uma ravina gerada a partir de fortes chuvas e galerias danificadas. Analisando o gráfico pode se observar que em d19 a chuva atingiu 25 milímetros e em d3 e d2 a somatória das chuvas atingiu 18 milímetros (Figura 17). Em d0 não ocorreu precipitação, o que indica que o evento erosivo ocorreu anteriormente e possivelmente foi reportado no dia errado.

Figura 18 – Erosão atingindo edificações na cidade de Marília, SP. Fonte: G1, 2016.

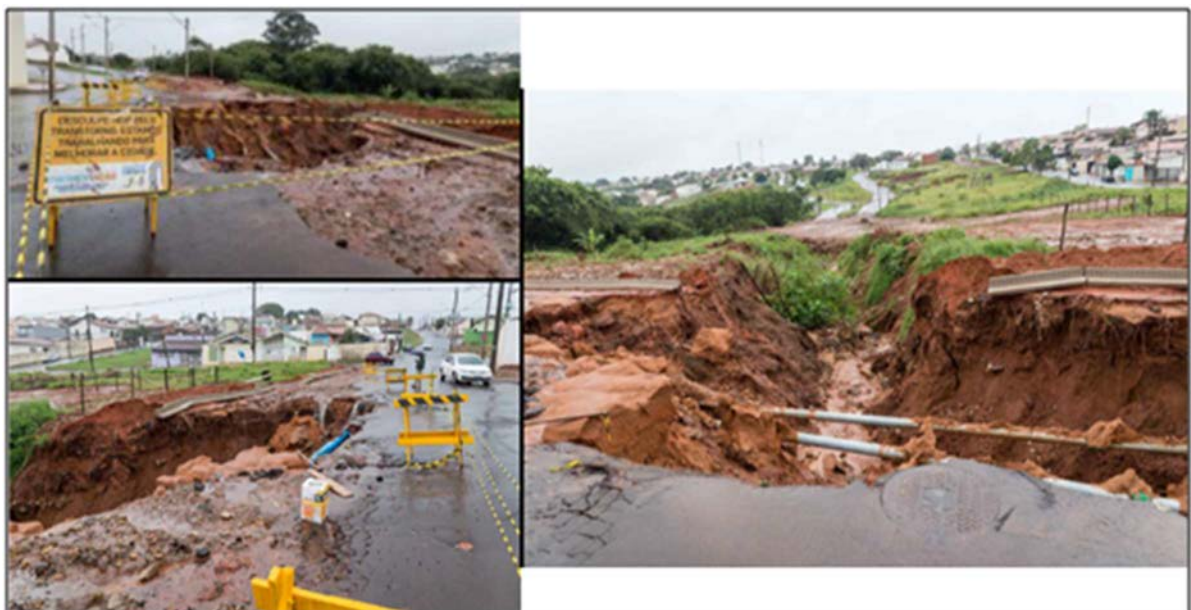
Segundo a reportagem as fortes chuvas da noite de sábado, 04, na região do bairro Vila Di Capri em Botucatu, formou uma grande erosão. A feição erosiva é uma ravina (Figura 20) formada pelo escoamento de fortes chuvas no asfalto. As tubulações e galerias danificadas foram responsáveis pela erosão. O gráfico (Figura 19) aponta uma forte chuva no dia d20, ultrapassando 49 milímetros. As chuvas em d0 e d1 ultrapassaram 40 milímetros, o que contribuiu para a erosão.

Figura 20 – Fotos mostrando danos causados pela erosão na cidade de Botucatu, SP. Fonte: Jornal Acontece Botucatu, 2016.

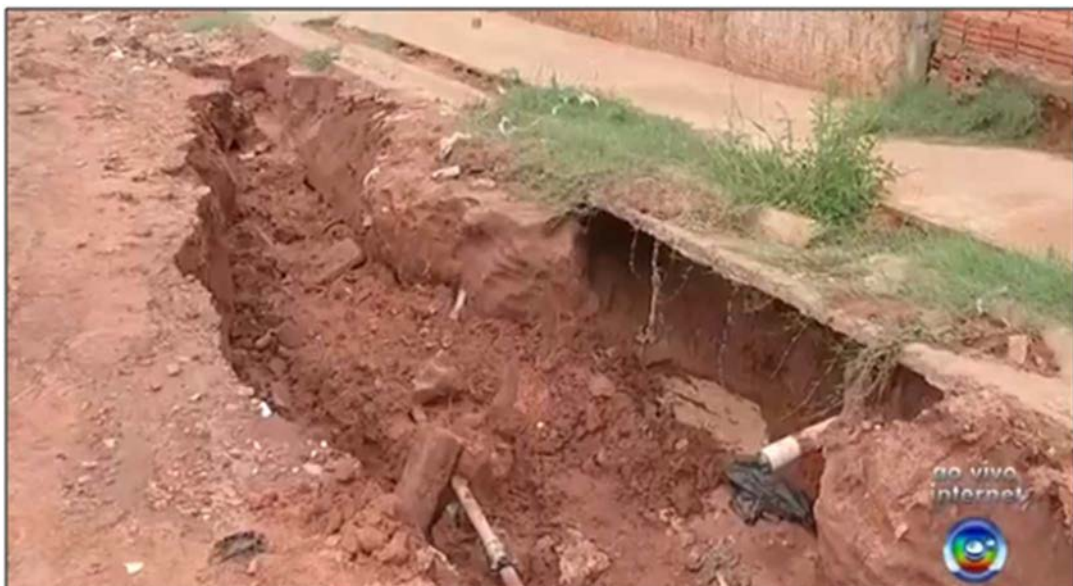
Segundo a reportagem as fortes chuvas aumentaram uma ravina no meio da Rua Takuji Takenaka, no bairro Pousada da Esperança, em Bauru (SP) piorou com a chuva do fim de semana (dias 10/12/2016 e 11/12/2016). As fortes chuvas e os problemas de drenagens pluviais ampliaram a ravina (Figura 23). Observando o gráfico da Figura 22 pode se notar que as chuvas superaram 100 milímetros nos últimos 30 dias, o que contribuiu com o aumento da ravina, comprometendo infraestruturas urbanas.

Figura 23 – Foto apresentando erosão expondo encanamentos enterrados, em via pública, em Bauru (SP). Fonte: G1, 2016.

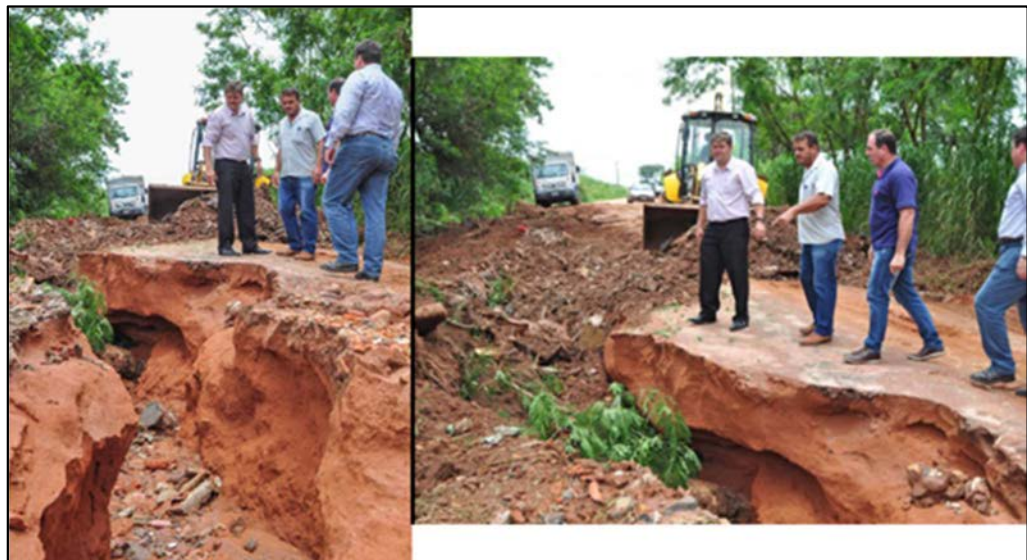
Segundo a reportagem as fortes chuvas dos últimos dias, inclusive as chuvas no fim de semana dos dias 21/01/2017 e 22/01/2017 foi responsável pela abertura de ravinas de expressivas que impediram o tráfego de veículos na Estrada do Campo do Cocho. Foi gerada uma ravina de aproximadamente 2 metros de profundidade na lateral da estrada rural (Figura 25), o que indica um escoamento da chuva para a lateral da estrada, assim gerando uma feição erosiva linear. Como pode se observar no gráfico da Figura 24, as chuvas ocorrem na maior parte dos dias entre d0 e d15, o que superou 200 milímetros de chuva, responsável pela erosão.

Figura 25 – Fotos apresentando erosão em estrada rural no Município de Rio Claro, SP. Fonte: Imprensa da Prefeitura de Rio Claro, 2017.

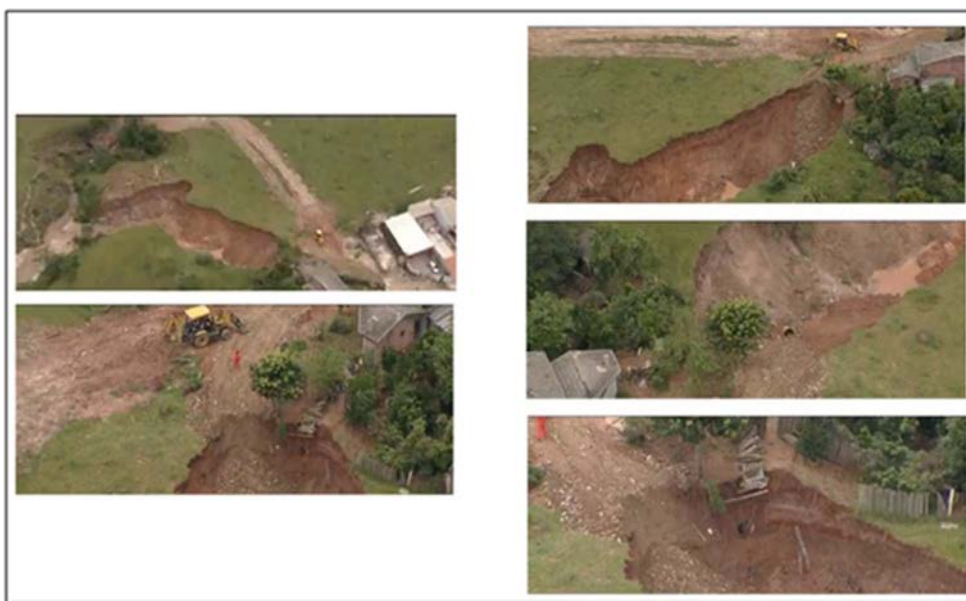
Figura 27 – Fotos mostrando erosão de grande magnitude em São José dos Campos, SP. Fonte: G1, 2017

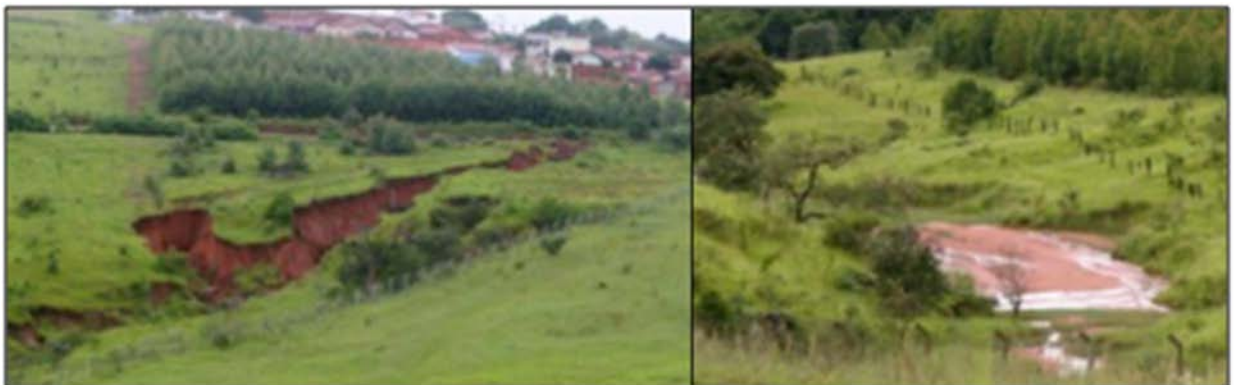
Figura 29 – Fotos com a erosão e o respectivo depósito de assoreamento. Fonte: Diário Botucatu, 2017.

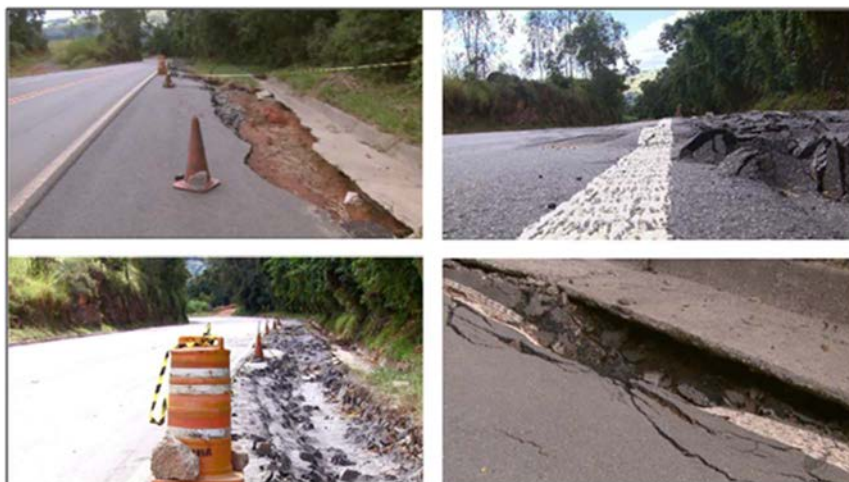
Figura 31 – Fotos mostrando erosão na lateral da rodovia. Fonte: G1, 2017.

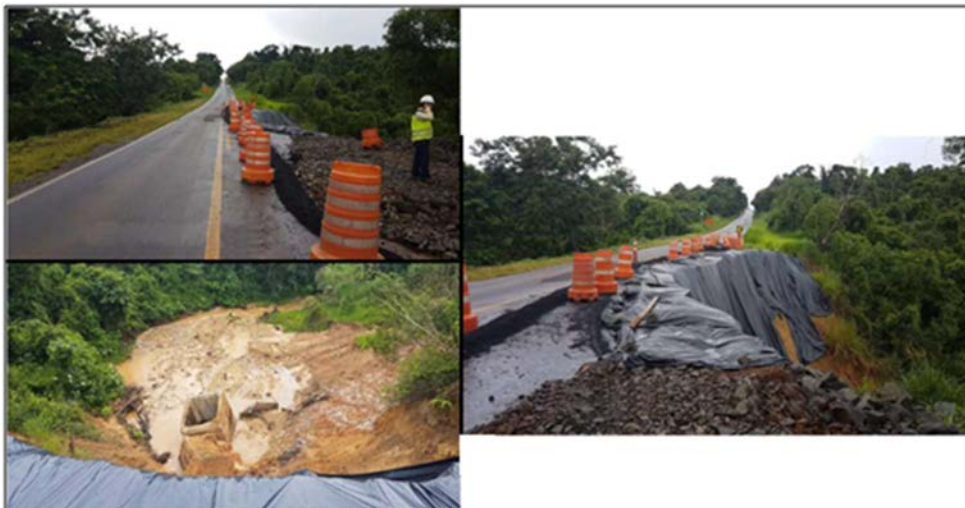
Figura 33 – Fotos mostrando erosão na lateral da rodovia. Fonte: G1, 2018.

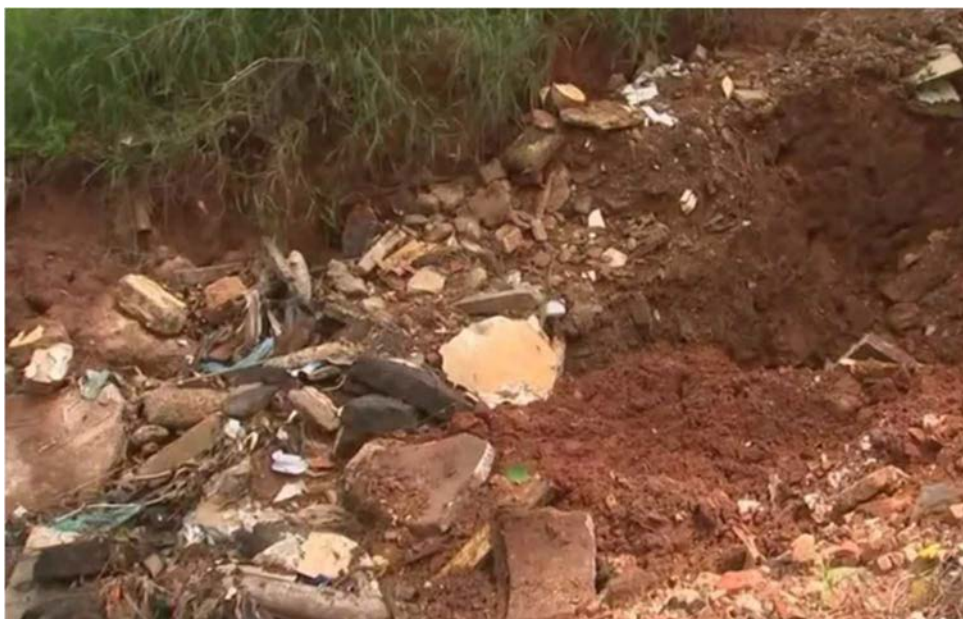
Figura 35 – Erosão com entulho em S. J. do Rio Preto, SP. Fonte: G1, 2018.

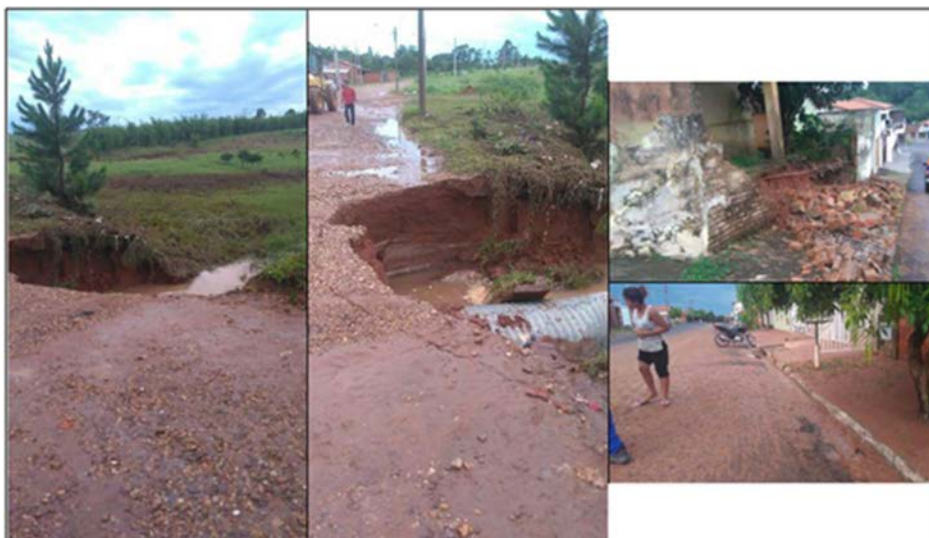
Figura 37 – Erosão com danos em vias e edificação em Botucatu, SP. Fonte: Agência14news, 2018.

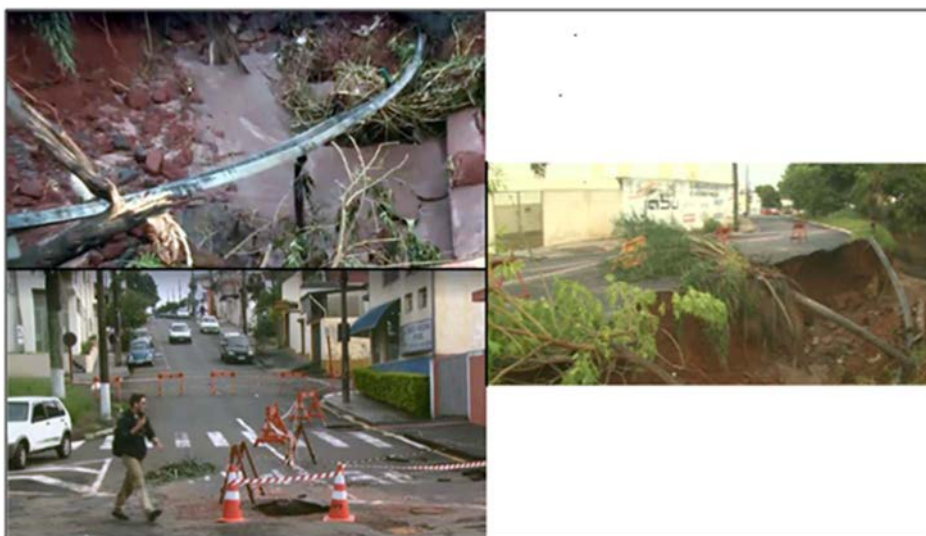
Figura 39 – Erosão afetando via marginal de córrego em São Carlos, SP. Fonte: G1, 2018.

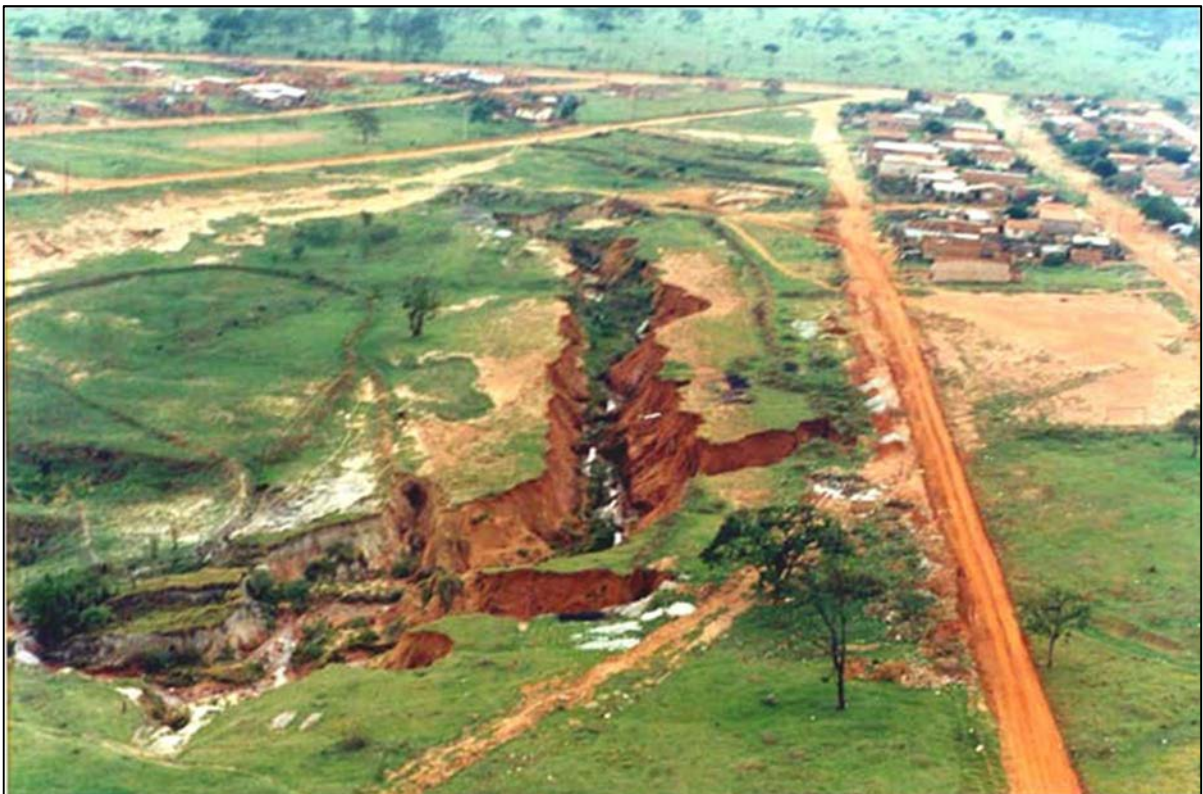
Figura 48 - Vista geral da erosão do Parque Bauru, em 1993. Fonte: IPT.

Quando a erosão atingiu o lençol freático, formada pela concentração das águas pluviais da bacia de contribuição, começou a evoluir lateralmente pela ação do *piping*. Cerca de 360.000 m³ de sedimentos e lixos foram transportados e depositados para o córrego Vargem Limpa, chegando até o rio Bauru. Em fevereiro de 1993 foram adotadas algumas obras emergenciais para conter a erosão. Fez-se quatro obras de construção, sendo que duas delas estavam à montante da bacia de contribuição, como barragens (sistema de cachimbos) e bacias de retenção/infiltração. As outras duas obras tiveram o objetivo de desviar/ direcionar as águas pluviais e construção de várias paliçadas no interior da erosão que não tivesse ocorrendo *piping*. Junto a essas obras adotadas, foi implementado um sistema de drenagem mais completo nas ruas paralelas e transversais à voçoroca, com materiais mais resistentes, aumentando a captação da água por “bocas-de-lobos”, grelhas e sistema de dissipação com blocos de rocha.

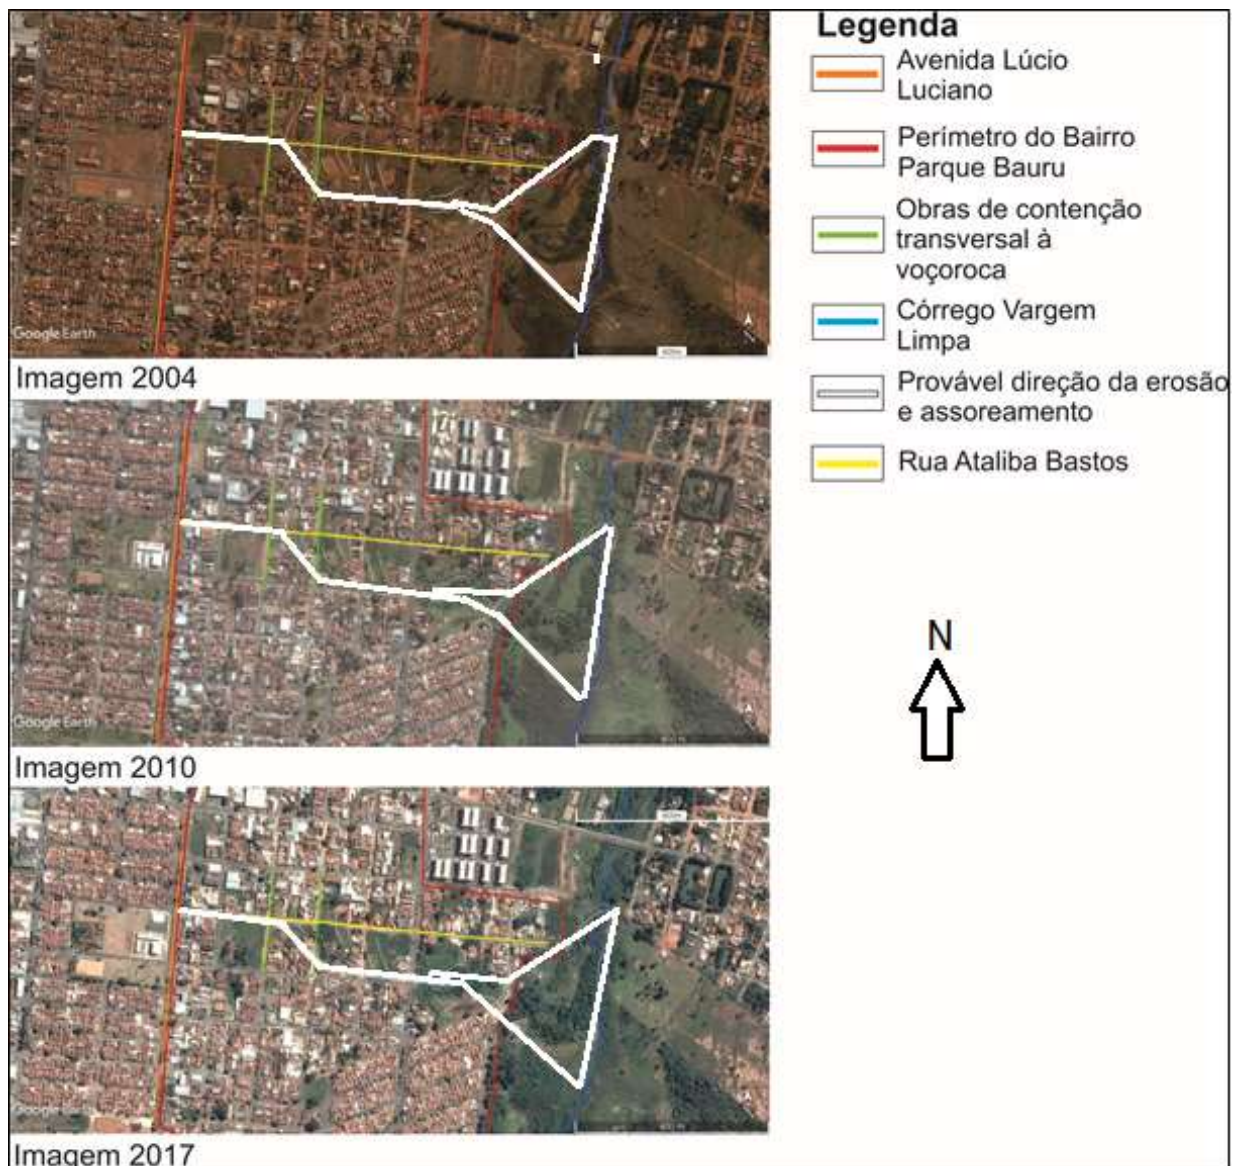
Figura 49 - Avanço de processo erosivo no Parque Bauru, anos 2004, 2010 e 2017.

Como forma de remediação de voçorocas pode se destacar algumas medidas como o terraceamento e construção de canaletas de concreto são para controle da erosão hídrica. Além disso, a revegetação para contensão dos sedimentos e solos é uma medida que auxilia a evitar a perda de material da superfície pela erosão. A Embrapa sugere também como medidas de recuperação de voçorocas a construção de terraços e paliçadas para contenção de sedimentos na erosão e a construção de bacias de retenção para contenção e armazenamento da água de enxurradas de modo que ela tenha tempo para se infiltrar no solo.

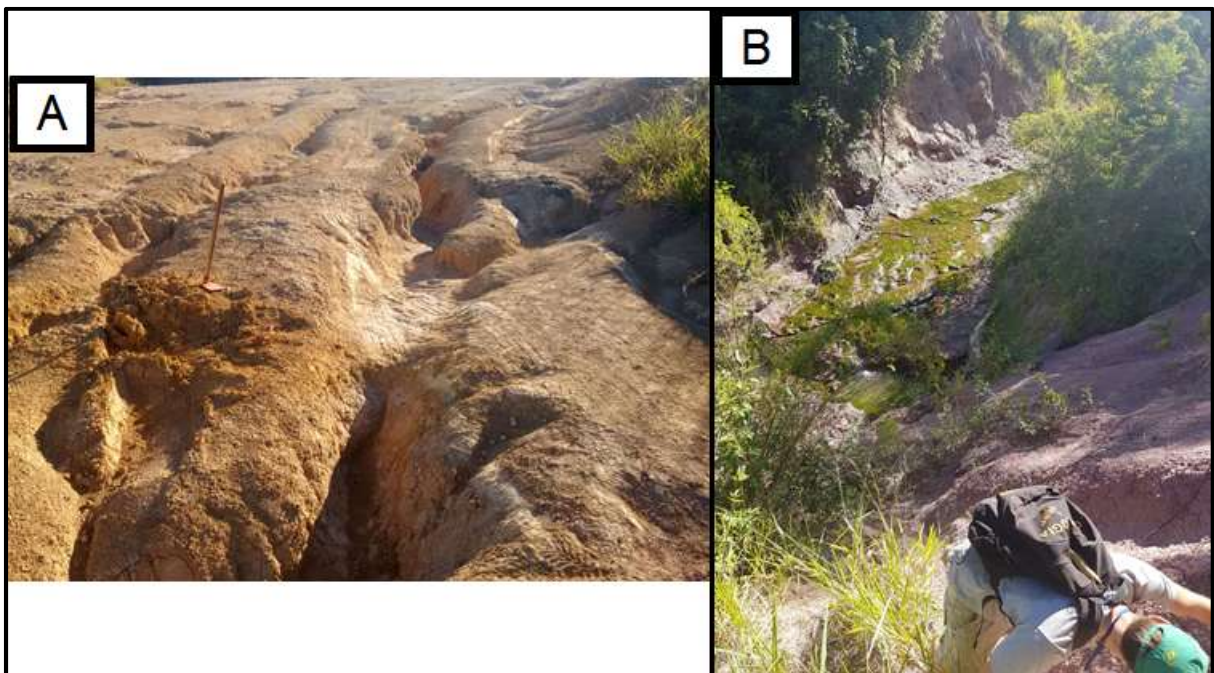
Figura 55 - Em “A” são visíveis ravinas próximo ao loteamento. Em “B” se observa processo de voçorocamento na nascente do córrego com paredões superiores a 20 metros de altura.

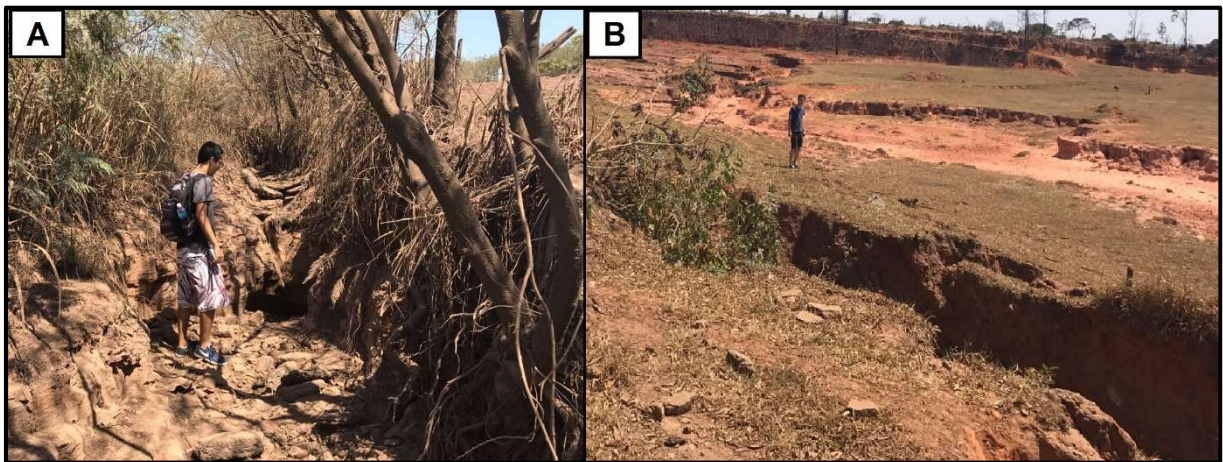
Figura 56 - Em “A”, processo erosivo linear produzindo ravinas de proporções métricas ao lado da estrada de terra. Em “B”, ravinas possuindo profundidades superiores a 4 metros e comprimento chegando até centenas de metros.

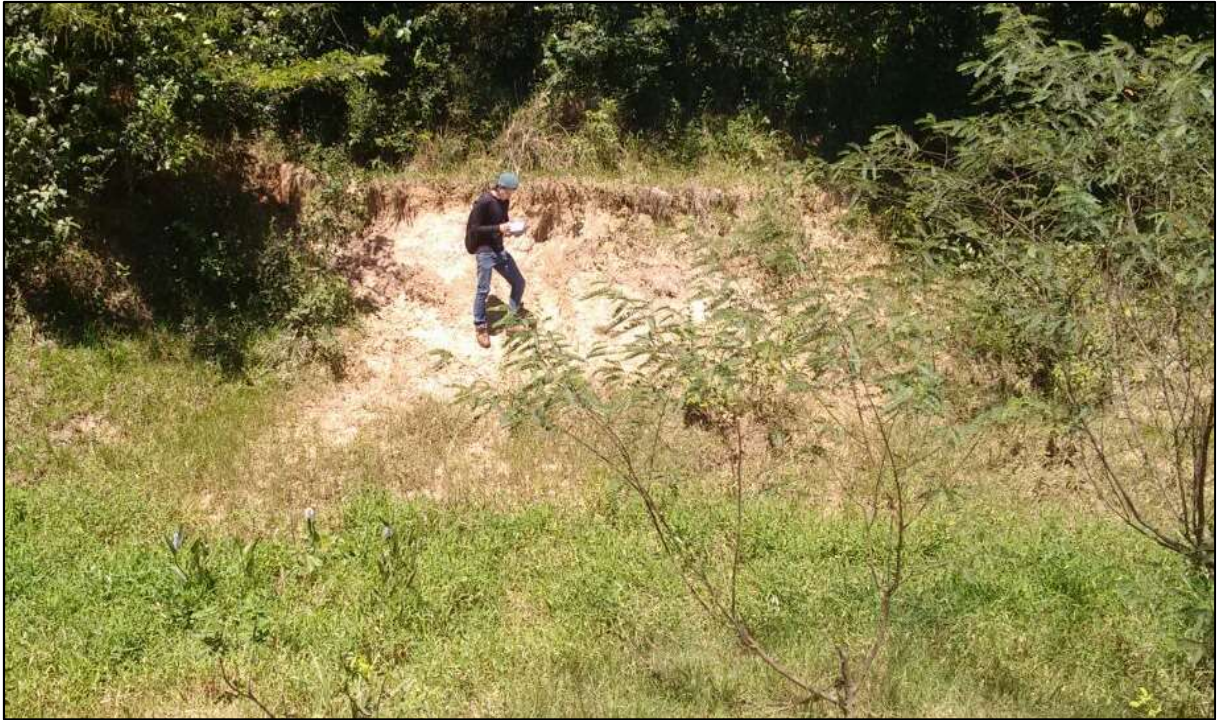
A proximidade do Rio Corumbataí e de seus afluentes à rodovia Wilson Finardi (SP-191) apresentou certos riscos à dinâmica do rio, como ocorrido na região apresentada na Figura 57. Inicialmente esse local não apresentava um afluente do Rio Corumbataí, porém a saída de águas pluviais provenientes da rodovia ao lado (Wilson Finardi; SP-191) gerou um canal que iniciou um grande processo de erosão que por fim evoluiu para um voçorocamento. Anteriormente esse local era usado para extração de argila para olaria, responsável por grande degradação ambiental. Atualmente a extração na área foi proibida, todavia sua recuperação é muito lenta e problemática já que ocorre o despejo de resíduos urbanos na região.

Figura 57 - Processo de voçorocamento, próximo à Rodovia SP-191.

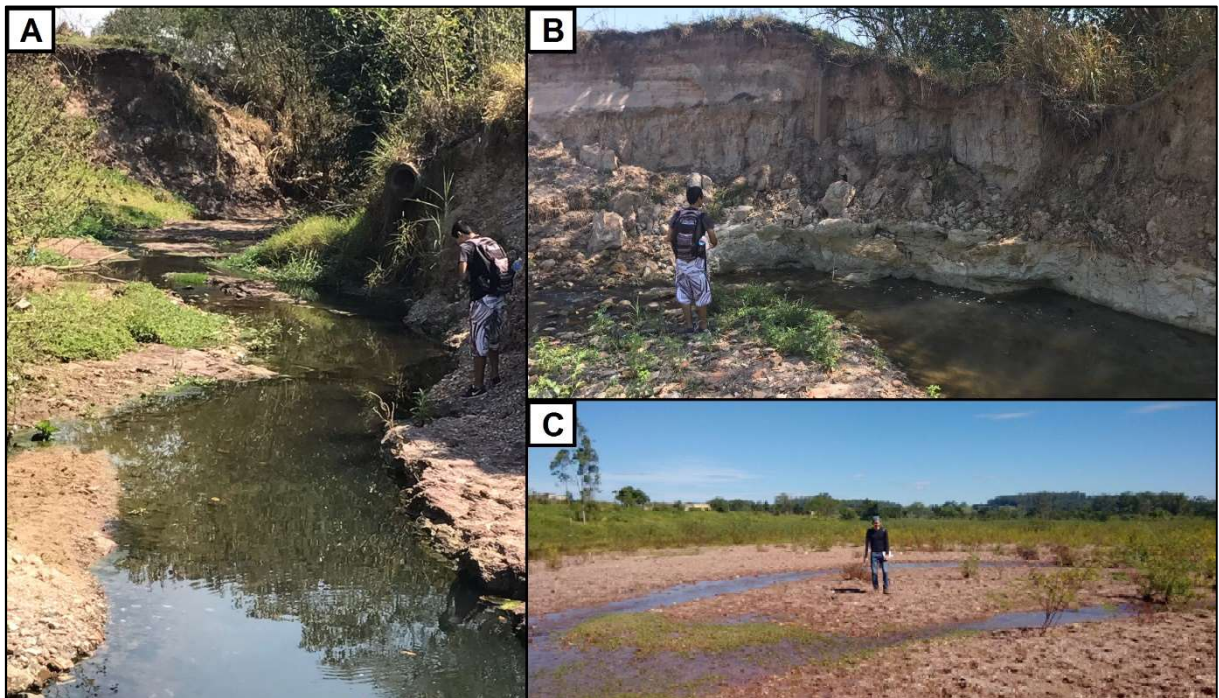
Figura 58 - Em “A”: ravinas e feições erosivas ao longo do Córrego Jacutinga espacialmente atrelado ao perímetro urbano. Em “B”: assoreamento denotado pela posterior erosão ao longo do trajeto do canal do Córrego Jacutinga. Em “C”: depósito de assoreamento em um patamar ao longo do canal do Córrego Sobrado.

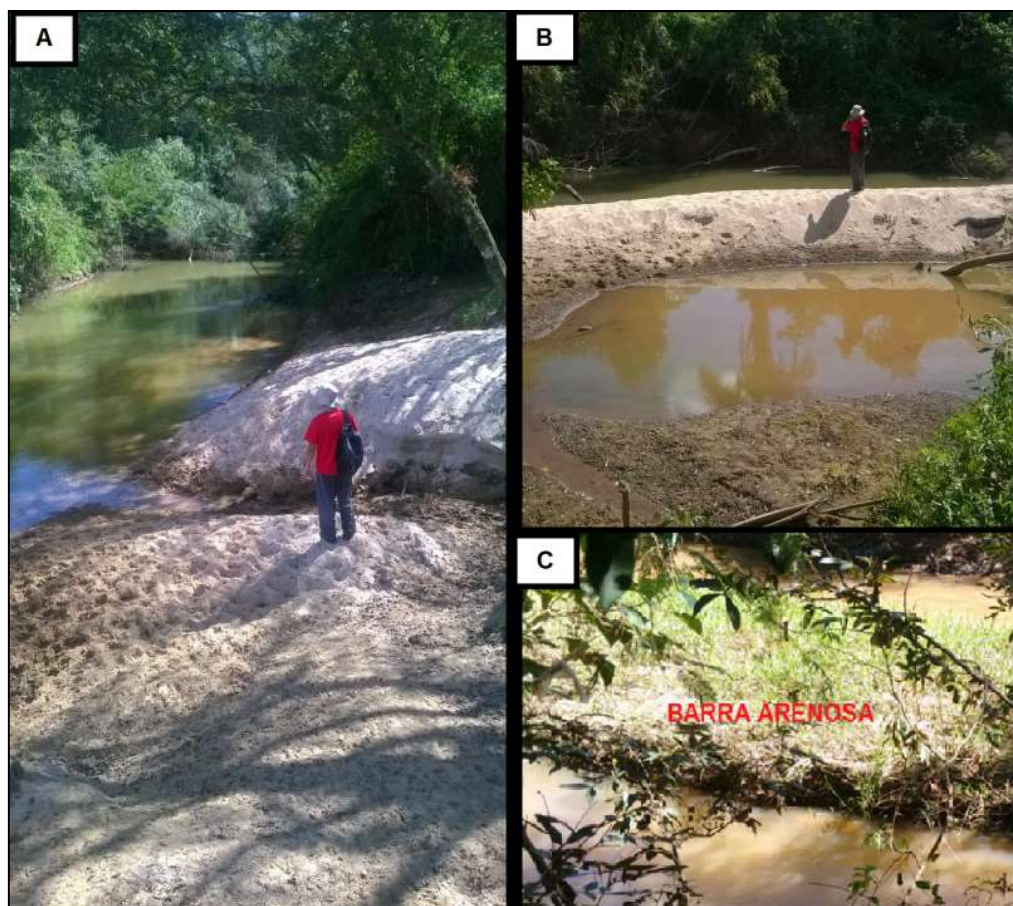
Figura 59 – Em “A” e “B”, pontos 21 e 20 respectivamente, podem ser observados depósitos de assoreamento na Zona de Confluência de afluentes e o Rio Corumbataí. Em “C” (ponto 9) é observada uma barra arenosa no encontro do Córrego Sobrado com o Rio Corumbataí.

Ao longo do percurso do Rio Corumbataí no município de Rio Claro/SP, as principais áreas degradadas eram as que se encontravam junto às zonas de confluências dos afluentes com a drenagem principal, apresentando depósitos de assoreamento sobretudo na forma de barras arenosas. Outras porções degradadas ao longo do percurso do rio são as zonas com maior proximidade urbana.

Dessa forma, as possíveis prevenções e contenções para tais impactos passa por projetos de loteamentos e urbanos que contemplem um sistema adequado de drenagem que seja capaz de descentralizar os cursos d'água, evitando os processos erosivos lineares. Também, a fiscalização em áreas degradadas é indispensável para que não sejam despejados dejetos urbanos junto às feições erosivas que formam grandes profundidades em meio à paisagem.
