INSPEÇÃO PERIÓDICA DE PULVERIZADORES AGRÍCOLAS

MARCO ANTONIO GANDOLFO

Tese apresentada à Faculdade de Ciências Agronômicas do Câmpus de Botucatu – UNESP, para a obtenção do título de Doutor em Agronomia – Área de Concentração em Energia na Agricultura.

BOTUCATU – SP
Fevereiro – 2001

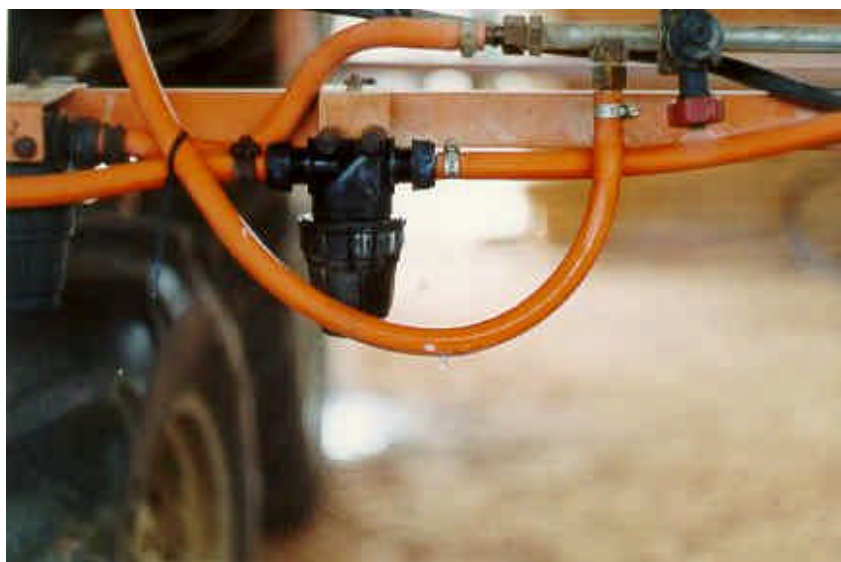
Também a posição das mangueiras foi observada, identificando e localizando as que interferiram na projeção do jato de líquido desde a ponta até o alvo. Para esta

Figura 6. Mangueira interferindo na projeção do jato.

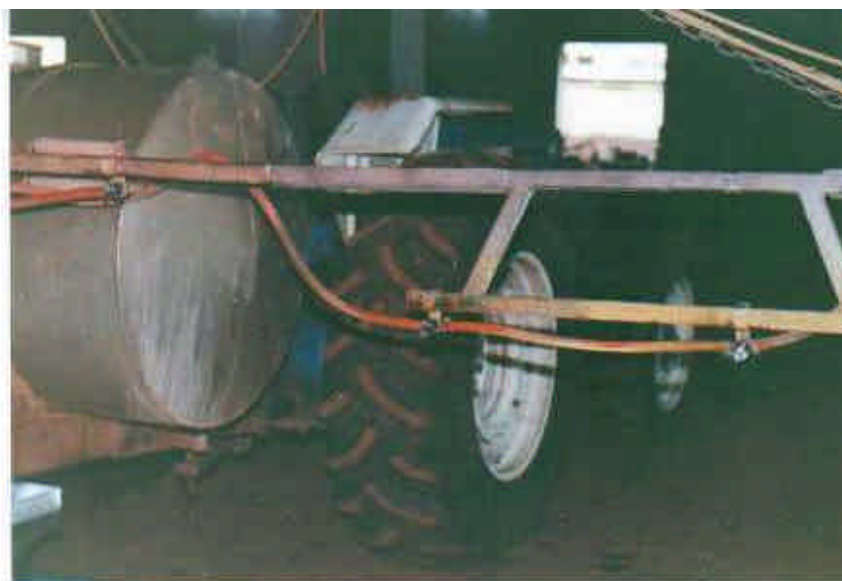
Figura 7. Erros no espaçamento e altura dos bicos.

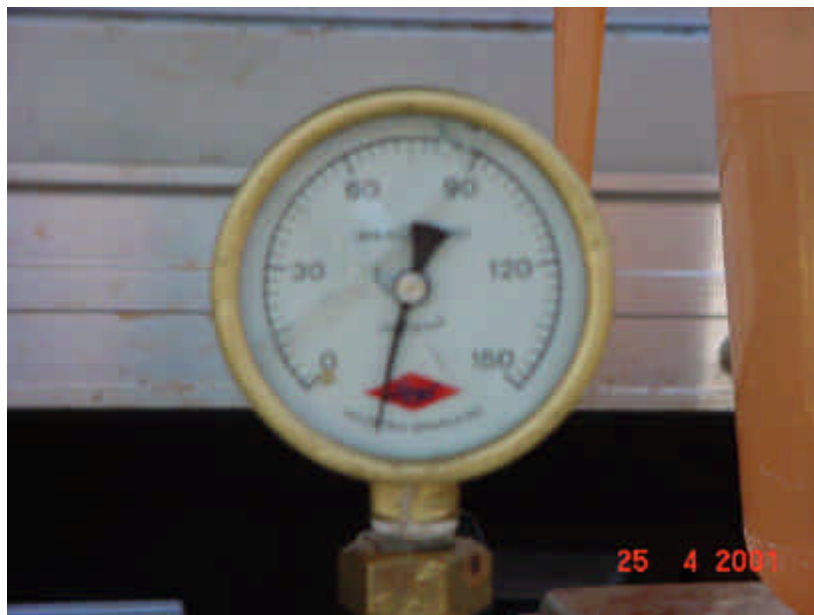
Uma outra verificação executada, baseada nas propostas de Baldi & Vieri (1992), Huyghebaert et al. (1996) e Langenakens (1997), foi a adequação dos manômetros, onde se observava a escala dos mesmos, sendo considerados adequados, aqueles que apresentassem uma escala máxima de 1600 kPa. Este critério foi estabelecido baseado na pressão máxima admitida pela maioria das pontas de pulverizadores de barras (400 kPa) e nas normas NBR-12446/1992 e NBR-12239/1992. A Figura 9 mostra um manômetro danificado em um pulverizador de barras.

Figura 9. Manômetro danificado.

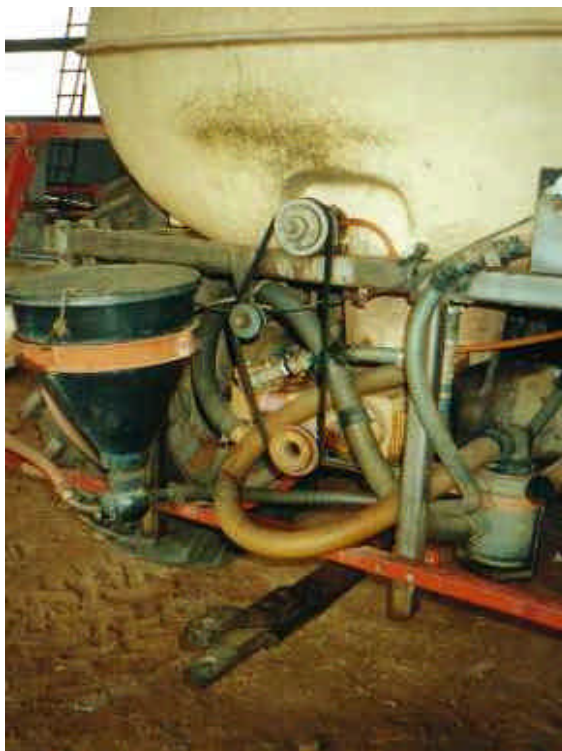
Tais partes foram consideradas protegidas desde que mostrassem segurança ao operador durante a manutenção, abastecimento, transporte e calibração e não contivessem espaços que permitissem a colocação de ferramentas e/ou membros do corpo nas partes móveis durante o funcionamento. As partes consideradas foram: polias; árvore cardânica e; correias (Endrizzi, 1990; Baldi & Vieri, 1992 e Magdalena & Di Prinzio, 1992). A Figura 11 mostra um exemplo de partes móveis sem proteção e a figura 12 um exemplo de adaptação que eleva os riscos de acidentes em pulverizadores.

Figura 11. Parte móvel do pulverizador sem proteção.

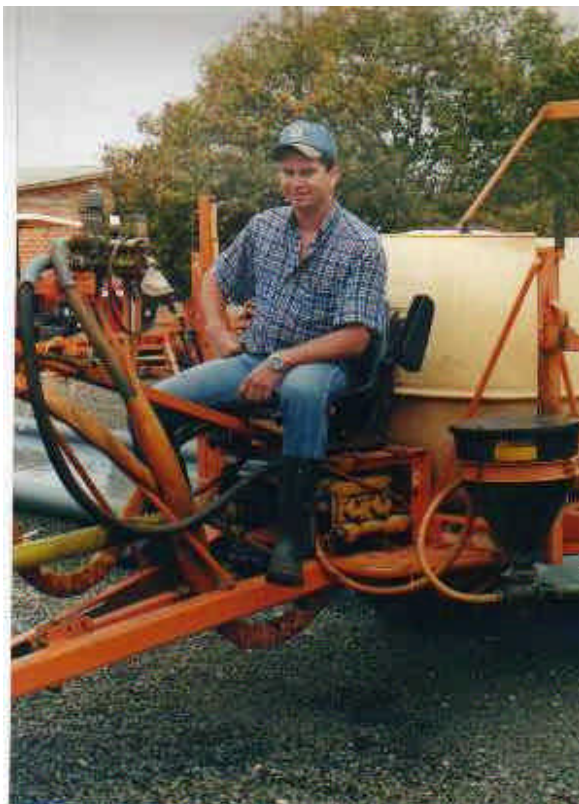
Figura 12. Adaptação de assento no pulverizador.

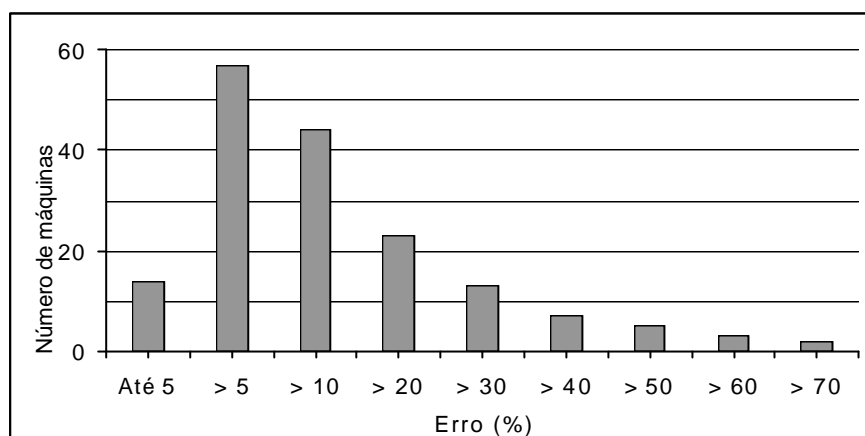
Com relação as subaplicações (aplicações com erro em volume maior que 5% abaixo do desejado), ocorreram em 29 máquinas, representando 38,1% dos pulverizadores mal ajustados, sendo o volume médio de erro de 19,9%. Ozkan (1987) constatou, em avaliações conduzidas nos Estados Unidos, que 33% das máquinas ensaiadas, apresentavam erros superiores a 5% na taxa de aplicação.

Quando analisadas com um limite de erro de 10% da taxa desejada, o valor foi reduzido a 57,9% das avaliações, porém a média de volume aplicado a mais ou a menos, foi de 30,9%. Com erros acima de 20%, a ocorrência deu-se em 30,2% das máquinas e o valor médio de erro foi de 37,7%. Huyghebaert, et al. (1996) obteve na Bélgica erros em somente 4 unidades dentro de 2952 avaliações (0,13%). A frequência de máquinas mal calibradas e a amplitude de erros na taxa de aplicação podem ser vistas na Figura 16.

Figura 16. Amplitude e freqüência de erros na taxa de aplicação.

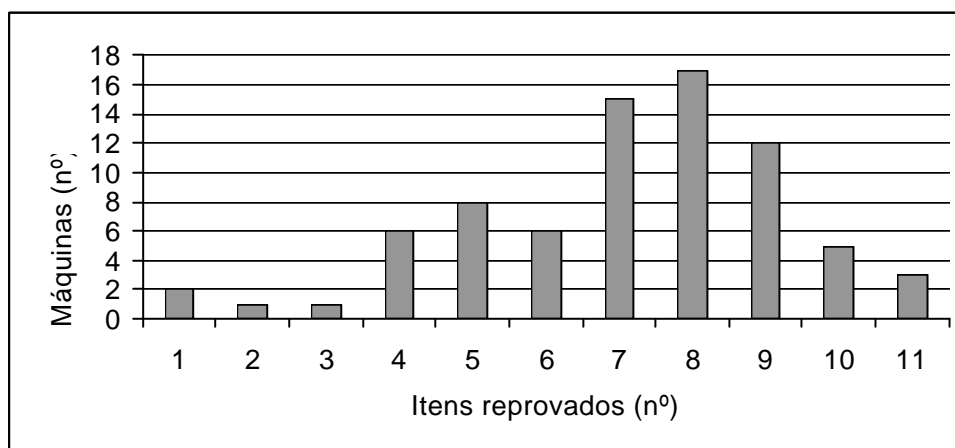
Pode-se constatar também, que somente duas unidades foram reprovadas em apenas um item, sendo que as demais, apresentaram problemas em dois itens ou mais, ocorrendo erros em até onze avaliações em apenas uma máquina, conforme se observa na Figura 17.

Figura 17. Quantificação de itens reprovados e frequência de máquinas reprovadas.
