**UNIVERSIDADE ESTADUAL PAULISTA - UNESP**  
**Faculdade de Engenharia - Campus de Ilha Solteira**

**PÓS - OBRA: A IMPORTÂNCIA E IMPACTO DA GESTÃO E  
ATUAÇÃO DA ASSISTÊNCIA TÉCNICA EM EDIFÍCIOS  
RESIDENCIAIS**

Trabalho de conclusão de curso apresentado  
à Universidade Estadual Paulista (UNESP),  
Faculdade de Engenharia, Ilha Solteira,  
para obtenção do título de Bacharela em  
Engenharia Civil.

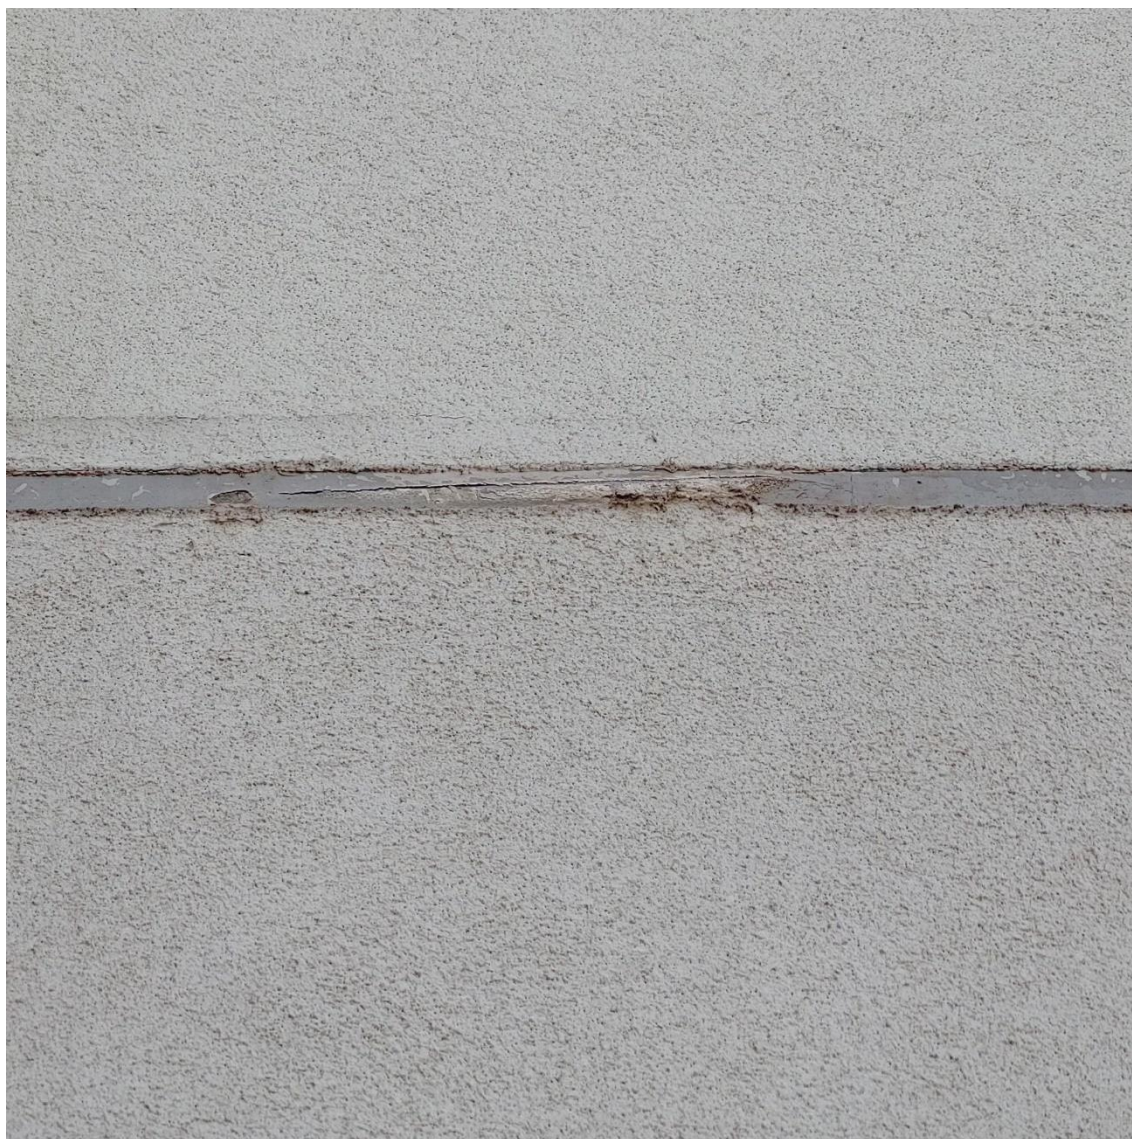
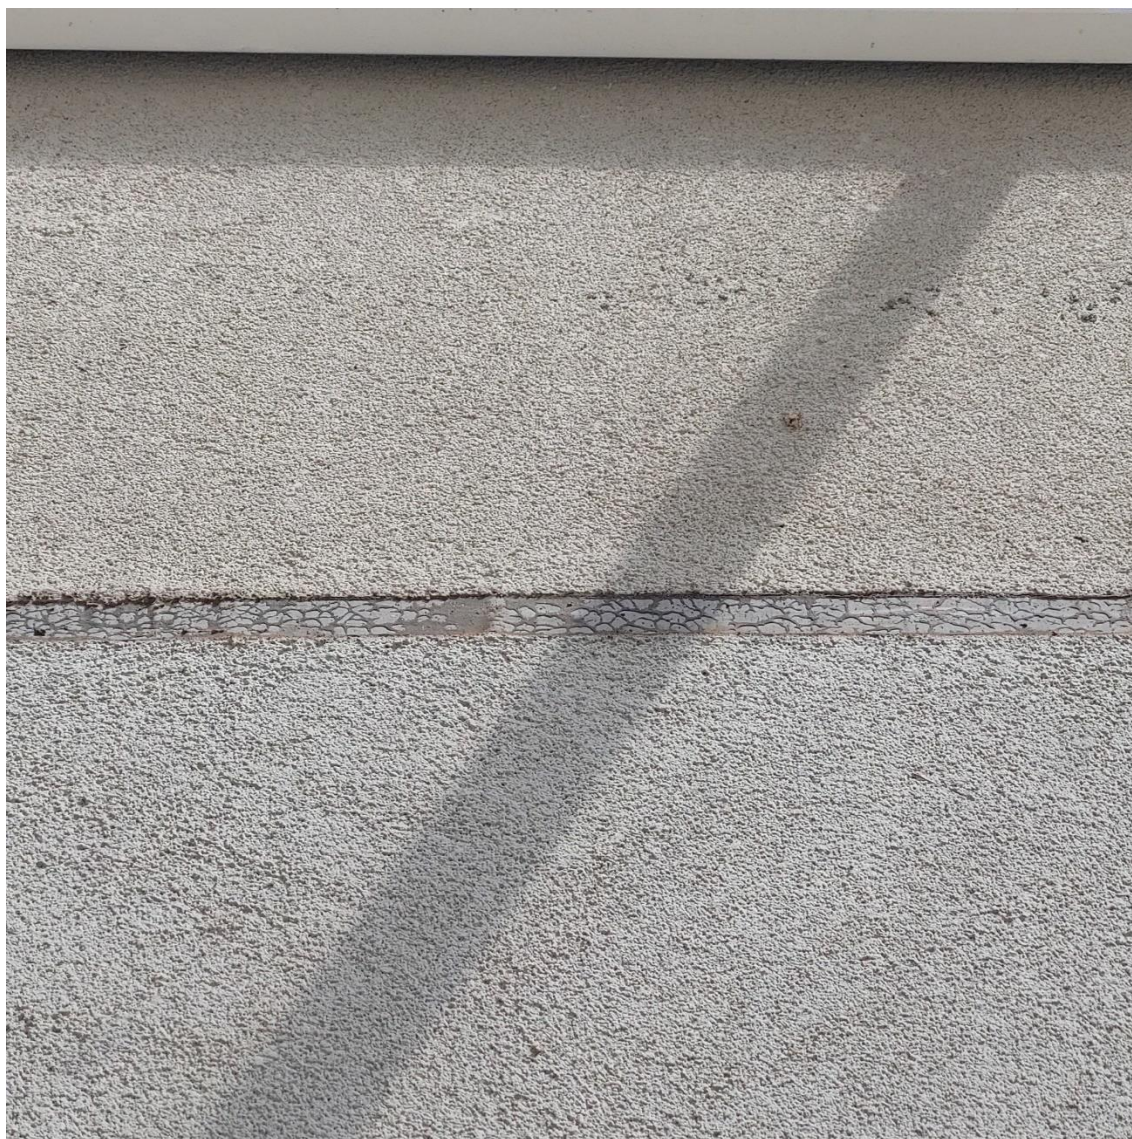
Durante o estudo do empreendimento A, observou-se que as juntas de movimentação da edificação apresentavam falhas de execução. Nas Figuras 10 e 11, é possível notar a presença de um limitador exposto e fissuras no selante, indicando que não foi respeitada a profundidade mínima necessária para a instalação, nem a forma adequada. Isso resultou em concentrações elevadas de tensões sobre o elemento construtivo. Já na Figura 12 é possível notar falhas no acabamento resultando em ondulações no selante e exposição do limitador.

**Figura 10** – Fissura junta de movimentação - Empreendimento A

**Figura 11** – Fissura junta de movimentação - Empreendimento A

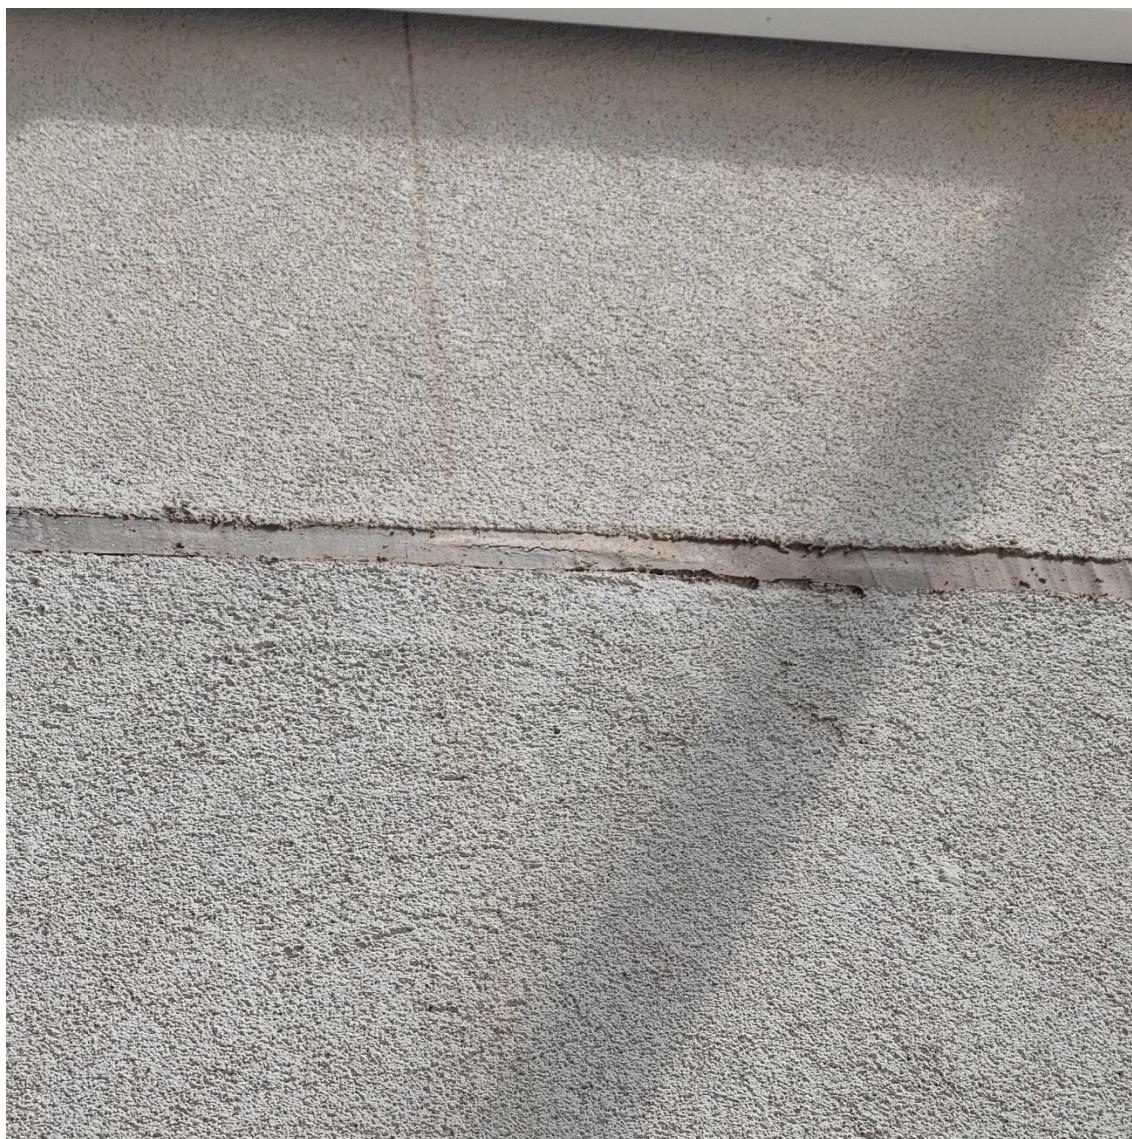
**Figura 12** – Falha de acabamento em junta de movimentação - Empreendimento A

As falhas nas juntas de movimentação têm várias consequências significativas para a edificação. A principal consequência é o surgimento de fissuras, que, se não forem tratadas adequadamente, podem comprometer a integridade estrutural e danificar o revestimento interno. Essas fissuras podem permitir a infiltração de água, reduzindo a resistência de vigas e pilares e pode levar à deterioração dos materiais estruturais. A água infiltrada pode também danificar acabamentos internos, como pintura, papel de parede e móveis planejados, causando transtornos aos usuários e resultando em custos adicionais para reparos e substituições.

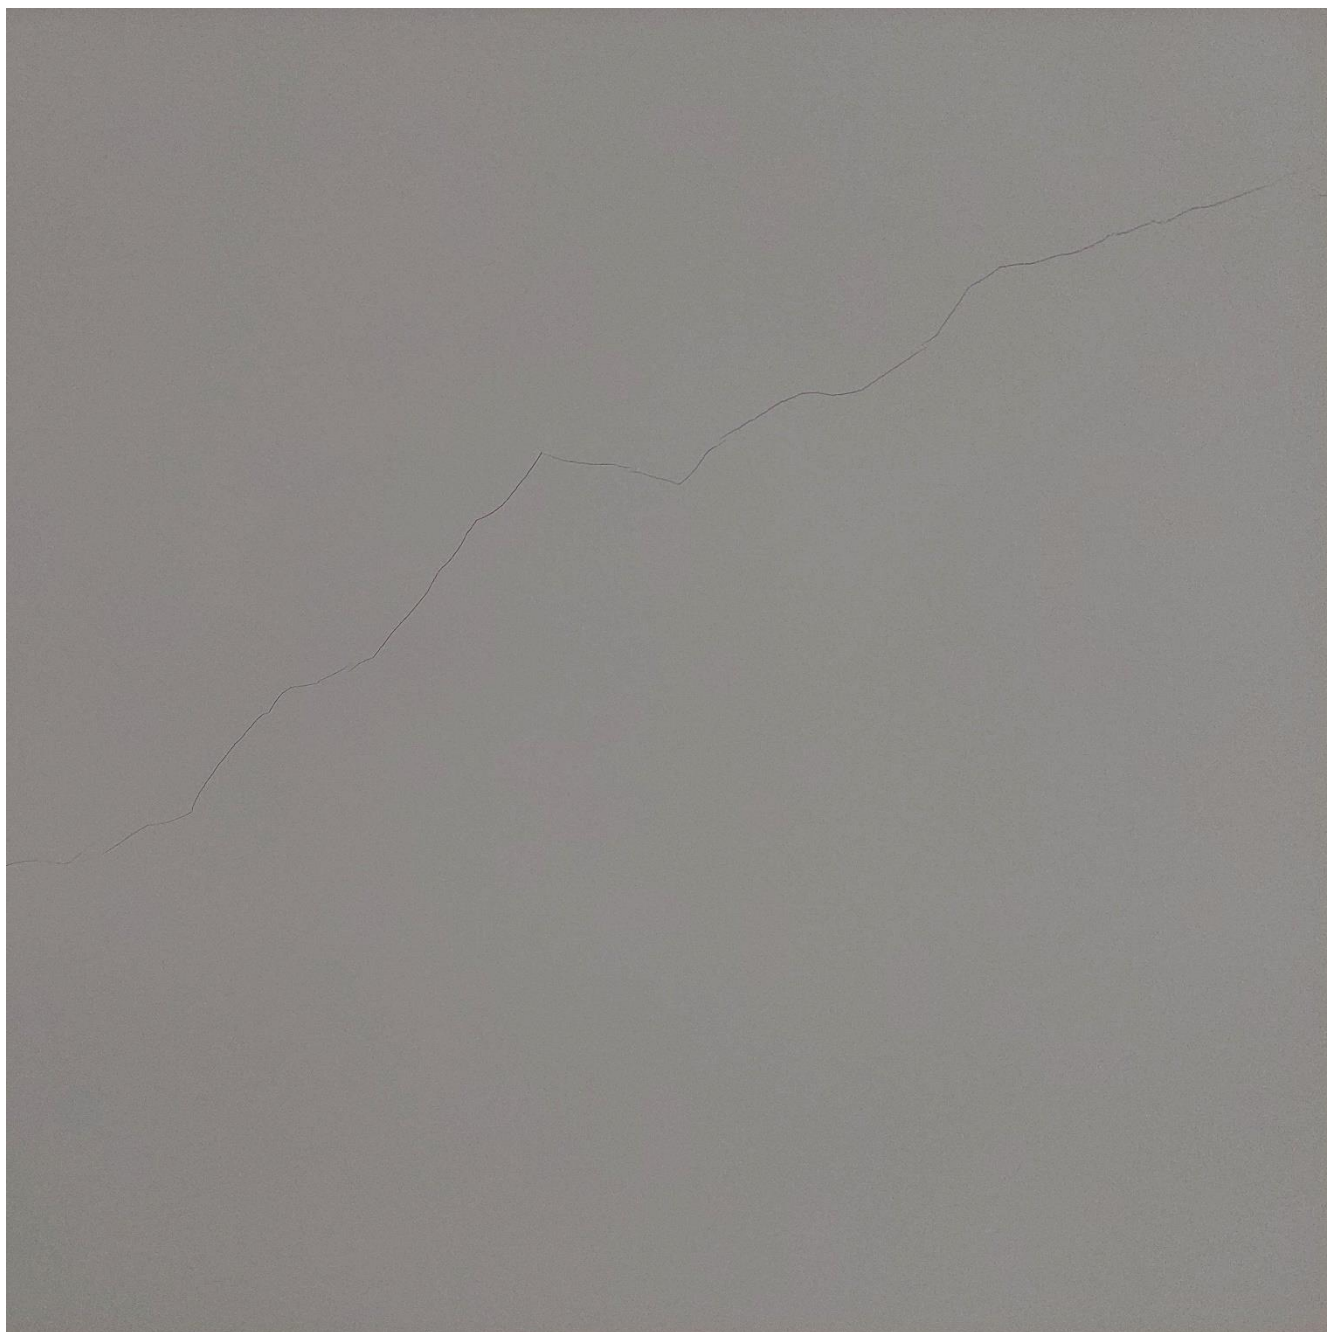
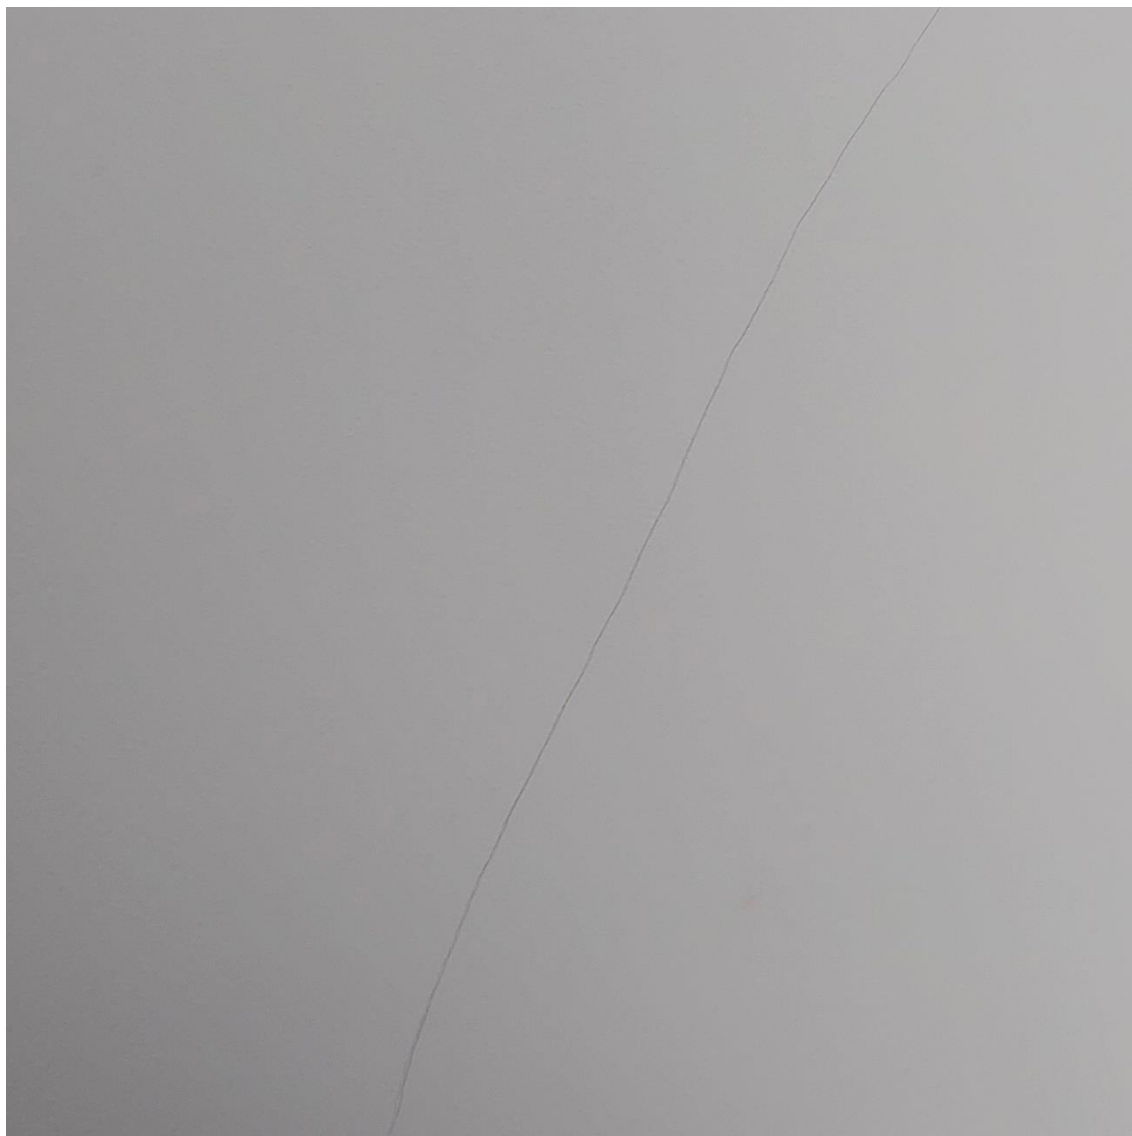
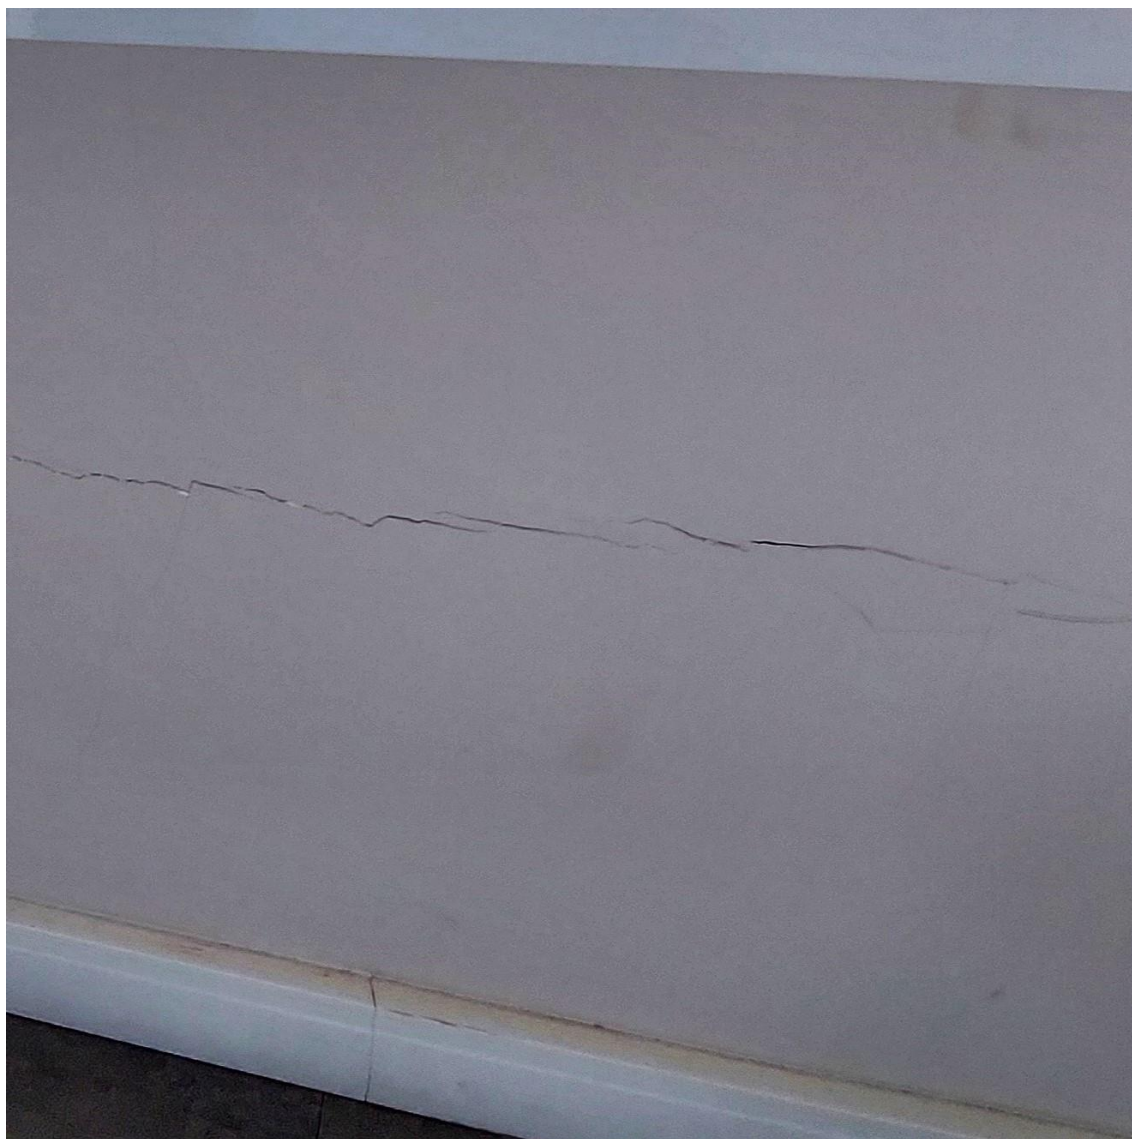
As Figuras 14, 15, e 16 mostram as fissuras mais comuns verificadas nos empreendimentos A e B.

**Figura 14 – Fissura revestimento de gesso - Empreendimento A**

**Figura 15** – Fissura revestimento de gesso - Empreendimento A

**Figura 16** – Trinca revestimento - Empreendimento A

As causas do surgimento de fissuras são diversas, sendo, em sua maioria, atribuídas à movimentação estrutural. Exemplos incluem mudanças térmicas repentinas e a expansão e contração de materiais, que resultam em tensões superficiais internas. Além disso, em alguns casos, o aparecimento dessas fissuras pode ser atribuído a alterações estruturais inadequadas, como a execução de reformas sem a devida orientação de um profissional capacitado.

Após a identificação da causa da fissura, é essencial realizar a correção de forma adequada, seguindo as recomendações estabelecidas no Procedimento de Obra (PO) elaborado pela construtora. Para as incorporadoras, é crucial executar o reparo de maneira eficiente para minimizar a necessidade de retrabalho e preservar a relação com o consumidor final.

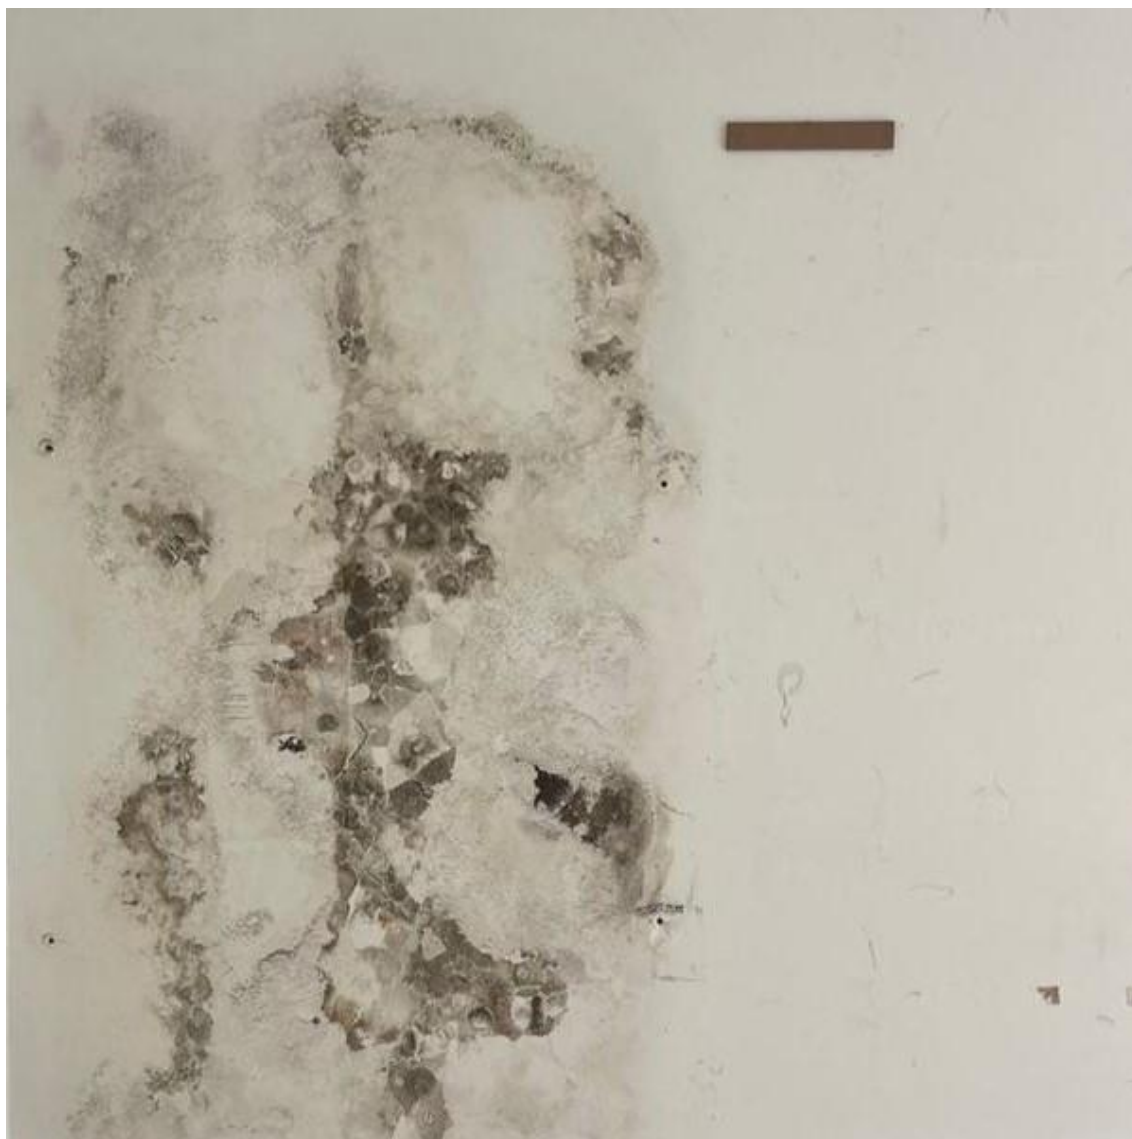
A Figura 17 ilustra o dano gerado em decorrência de uma fissura na fachada do empreendimento B.

**Figura 17** – Mofo decorrente de fissura em fachada - Empreendimento B

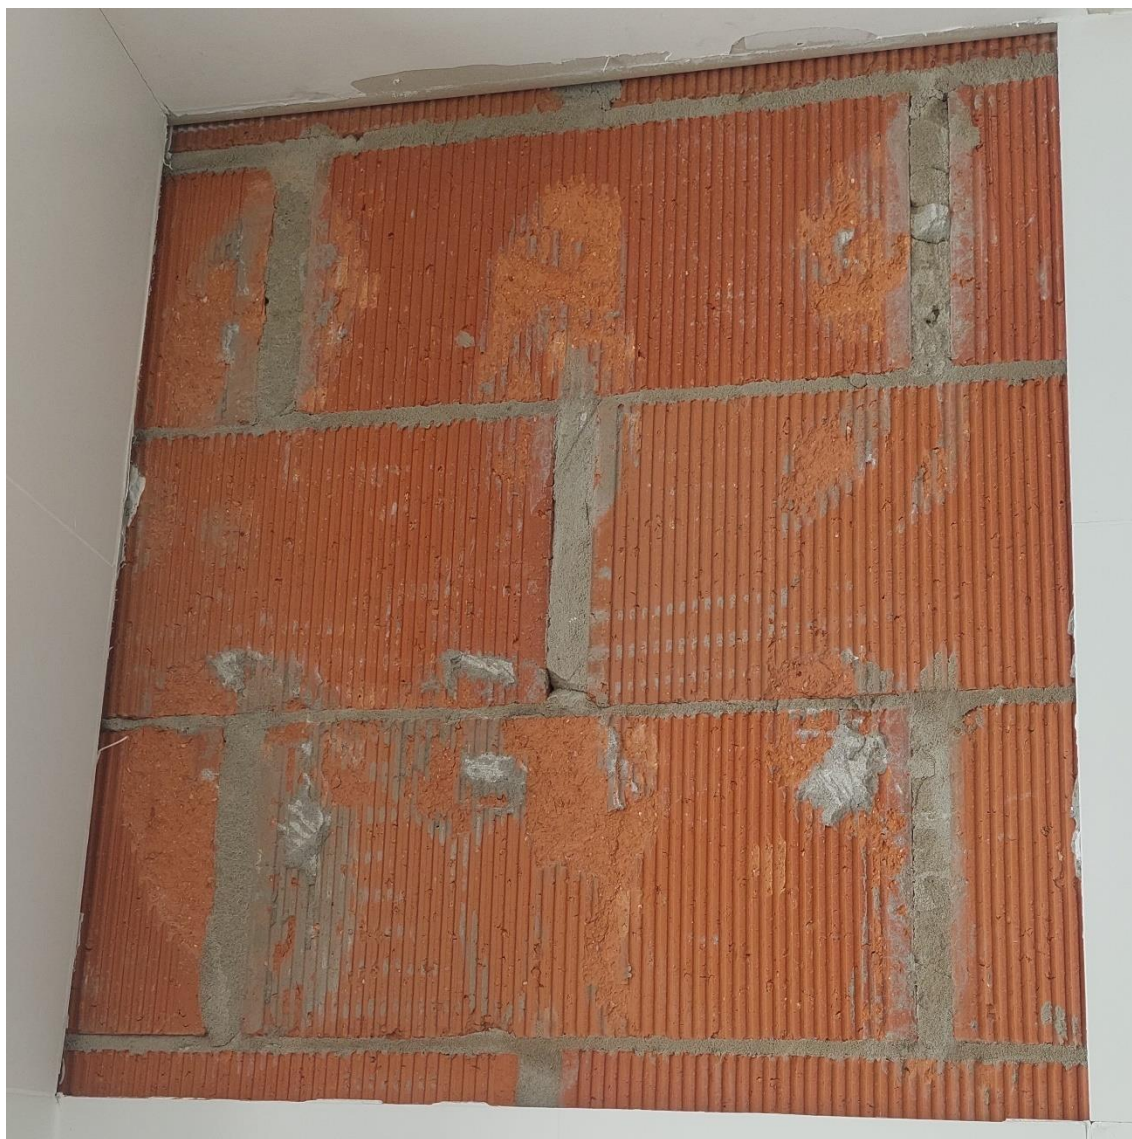
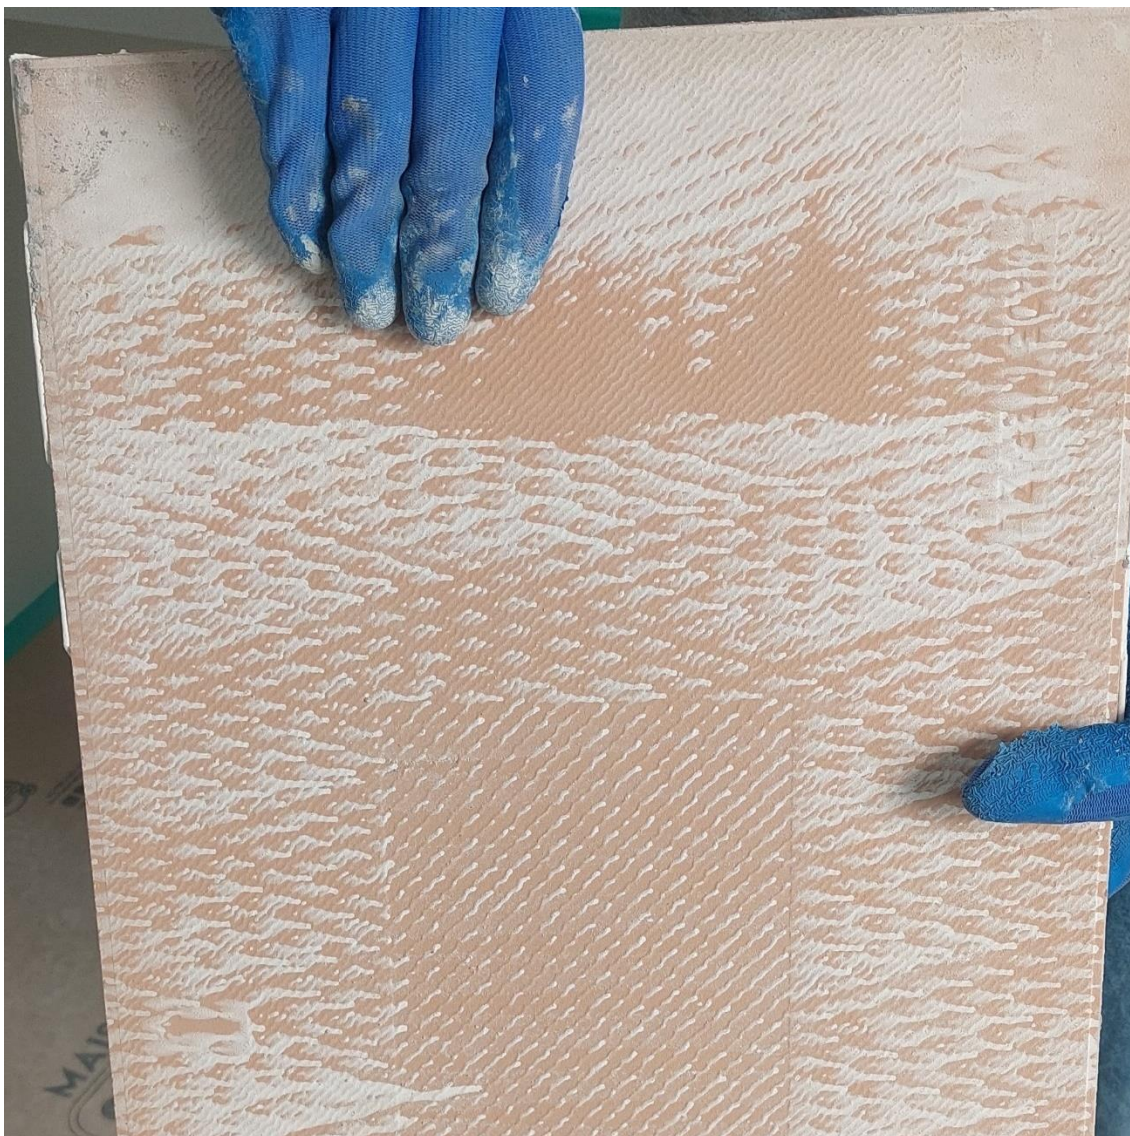
É possível observar nas Figuras 18 e 19 que alguns dos azulejos substituídos não apresentavam material colante na superfície do revestimento. Além disso, nas paredes onde foram assentados, a argamassa estava mal distribuída, resultando em má aderência e som oco.

**Figura 18** – Falha assentamento de revestimento cerâmico - Empreendimento B

**Figura 19** – Falha de assentamento do revestimento cerâmico - Empreendimento B

O assentamento adequado de revestimentos cerâmicos é crucial para garantir a durabilidade e a funcionalidade das superfícies. Seguir as normas e procedimentos estabelecidos pela ABNT e as orientações dos fabricantes ajuda a assegurar um resultado de alta qualidade e a minimizar problemas futuros. A correta preparação da superfície, escolha do adesivo, técnica de assentamento e acabamento são etapas essenciais para o sucesso do projeto de revestimento cerâmico.

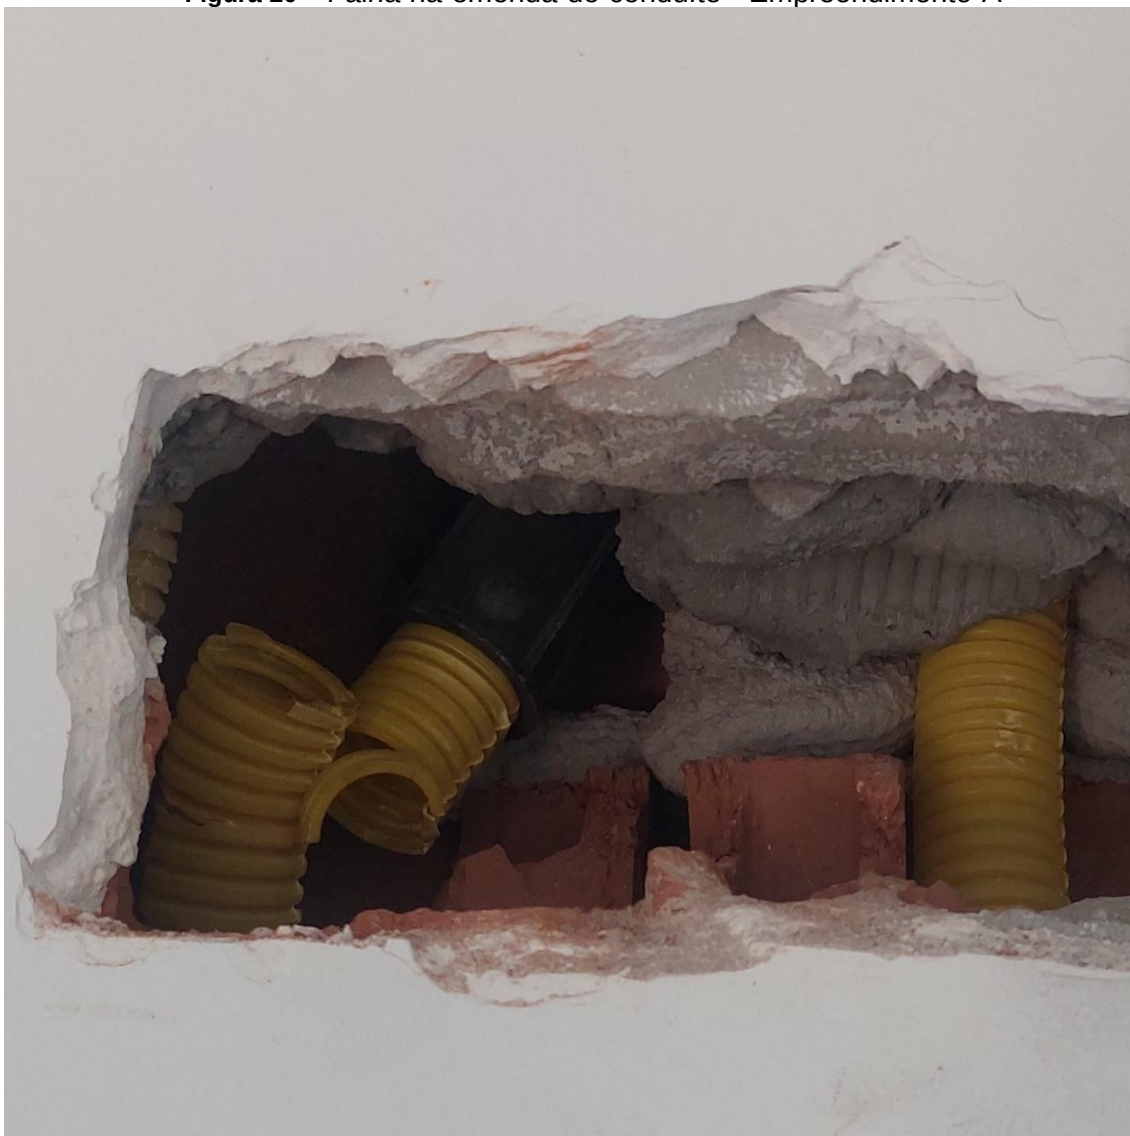
**Figura 20 – Falha na emenda do conduíte - Empreendimento A**

O reparo nesse tipo de situação geralmente exige um tempo significativo da equipe, pois muitas vezes é necessário realizar múltiplas aberturas em forros e alvenaria para identificar e corrigir o ponto onde o conduíte está obstruído ou com falha na emenda.

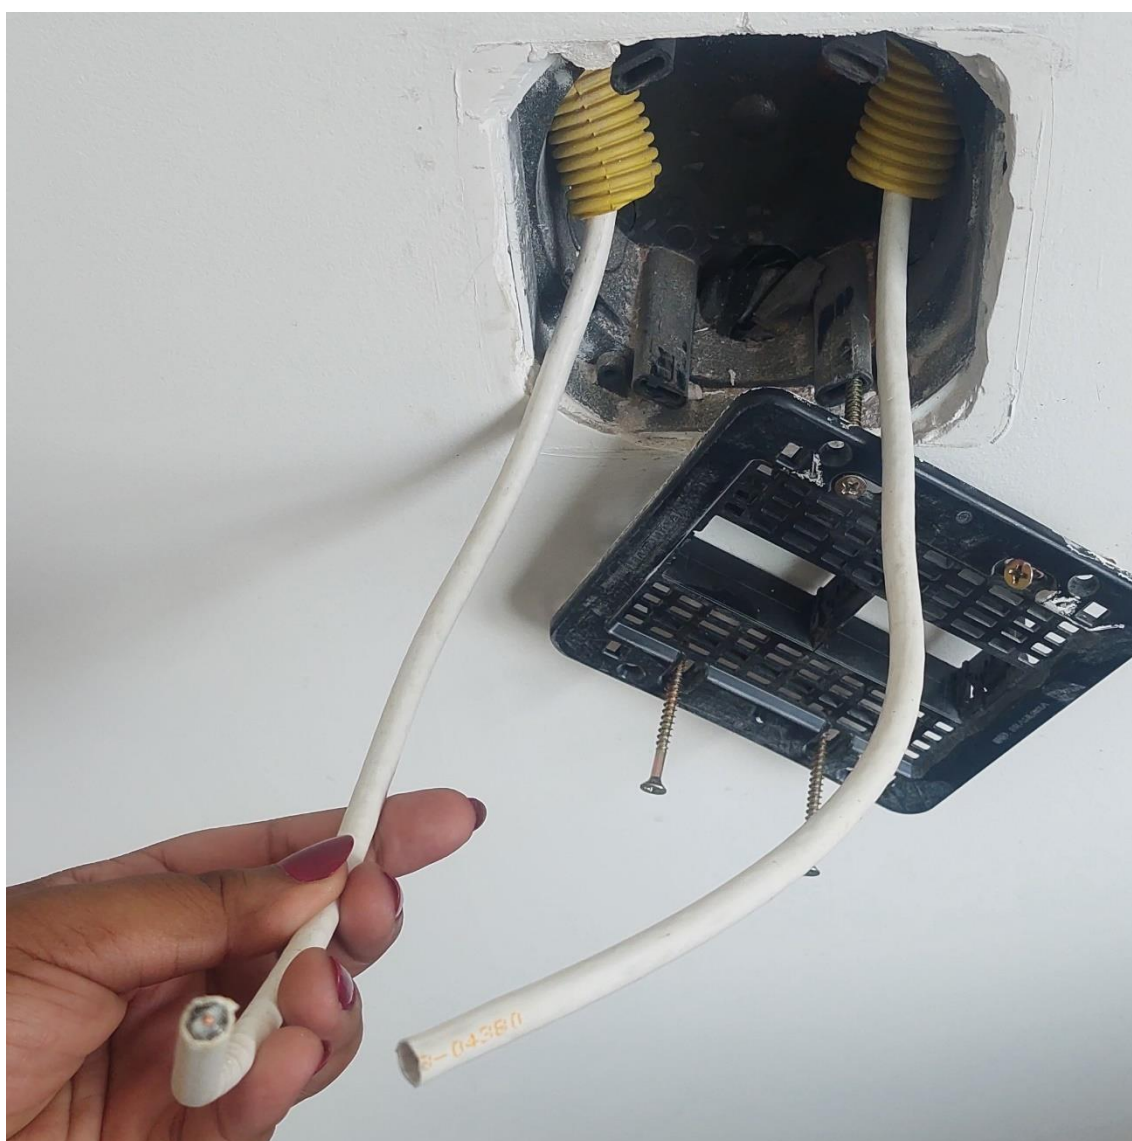
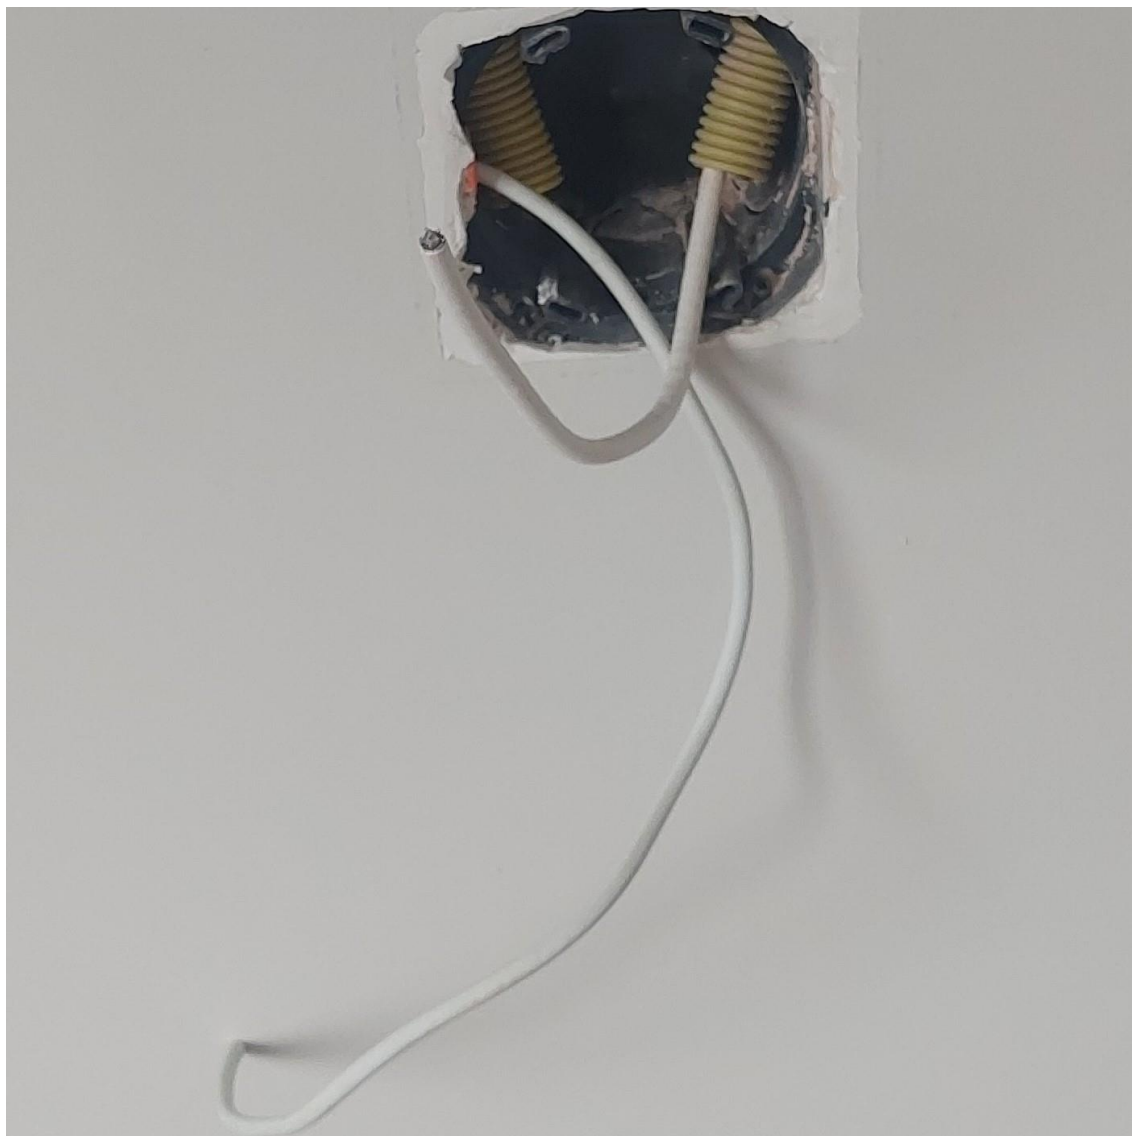
Além dos problemas na execução do material de proteção dos cabos nas unidades, foram identificados pontos onde os cabos coaxiais de TV estavam sem o conector necessário para realizar a emenda. Como resultado, os cabos ficaram soltos na alvenaria e nos pontos de passagem distribuídos pela unidade. As Figuras 21 e 22 apresentam o caso que ocorreu em uma mesma unidade no empreendimento B.

**Figura 21** – Falha de emenda dos cabos coaxiais a - Empreendimento B

**Figura 22 – Falha de emenda dos cabos coaxiais b - Empreendimento B**

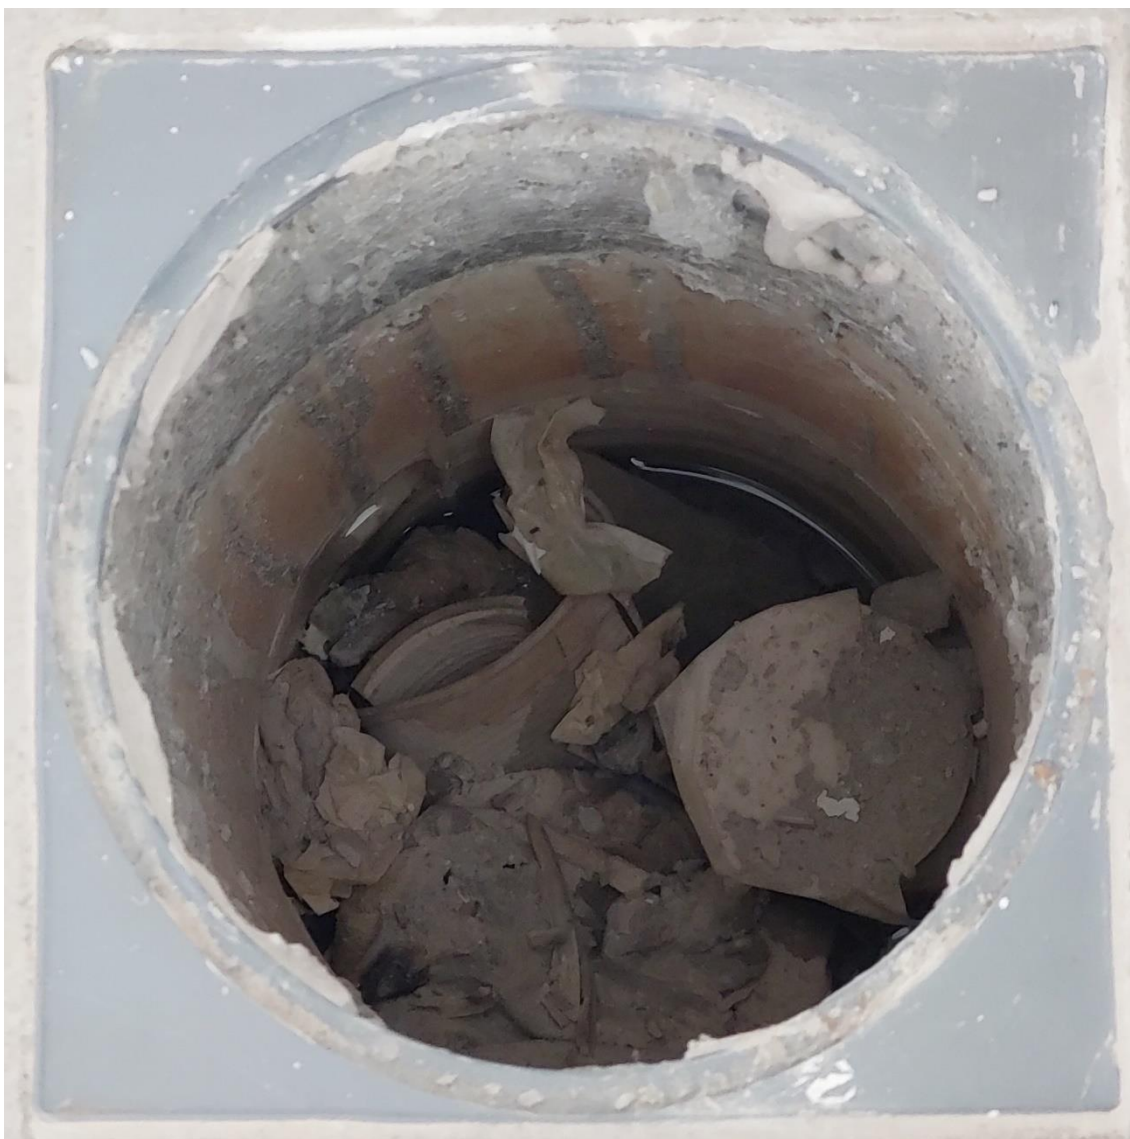
As principais causas verificadas foram: obstrução das tubulações por entulho de obra, conforme apresentado na Figura 26, tubulações danificadas (trincadas ou quebradas), como nos casos expostos nas Figuras 27 e 28, e uso inadequado de materiais durante o processo de instalação, conforme apresentado na Figura 29. Além disso, notou-se uma quantidade expressiva de drenos de ar condicionado, especialmente no empreendimento B, que estavam entupidos, sendo esta a principal solicitação no período analisado.

**Figura 26** – Ralo obstruído com entulho de obra - Empreendimento A

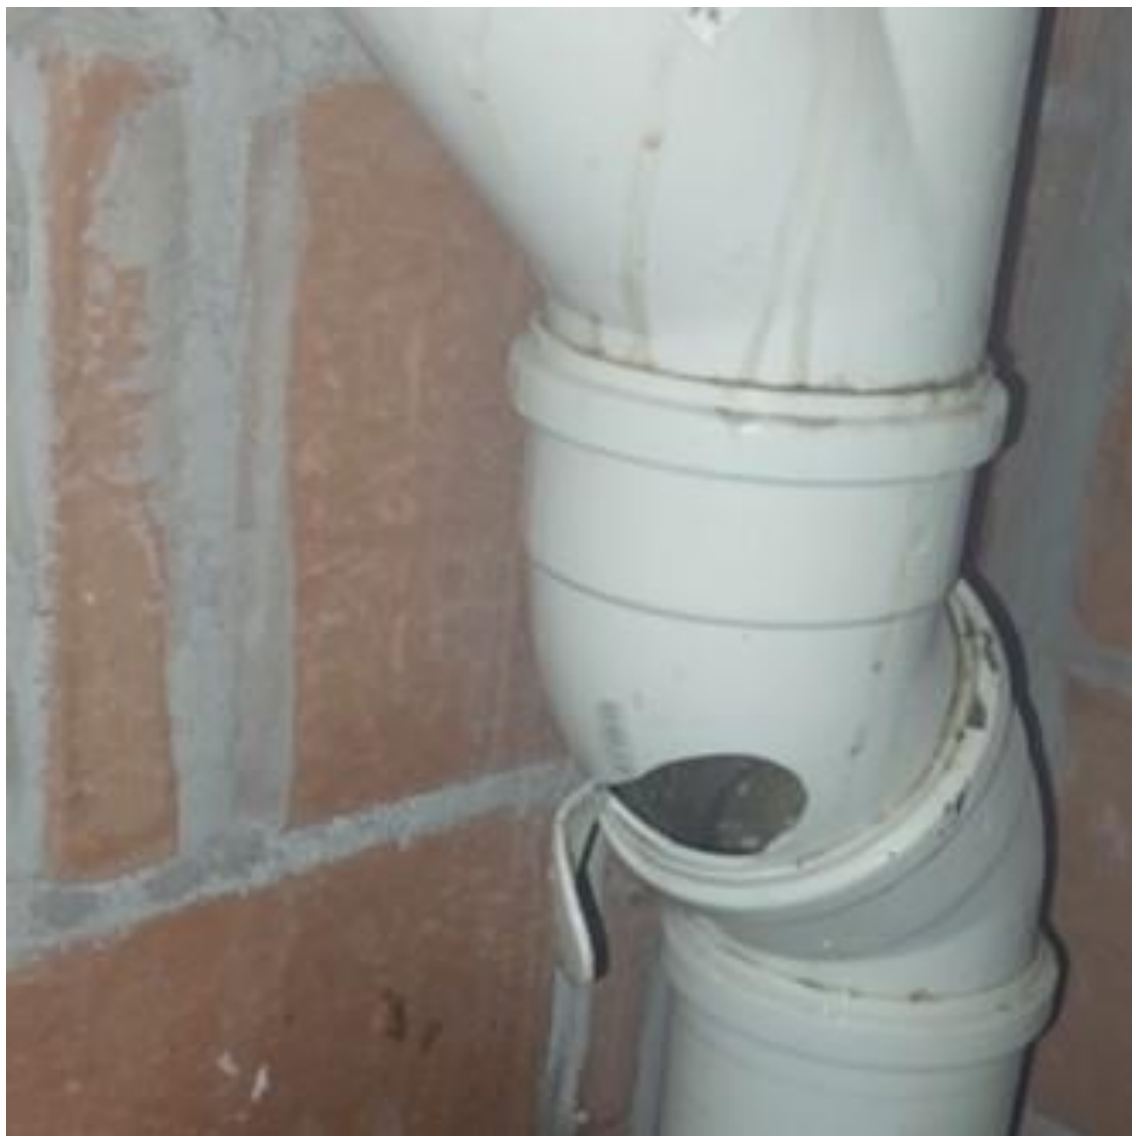
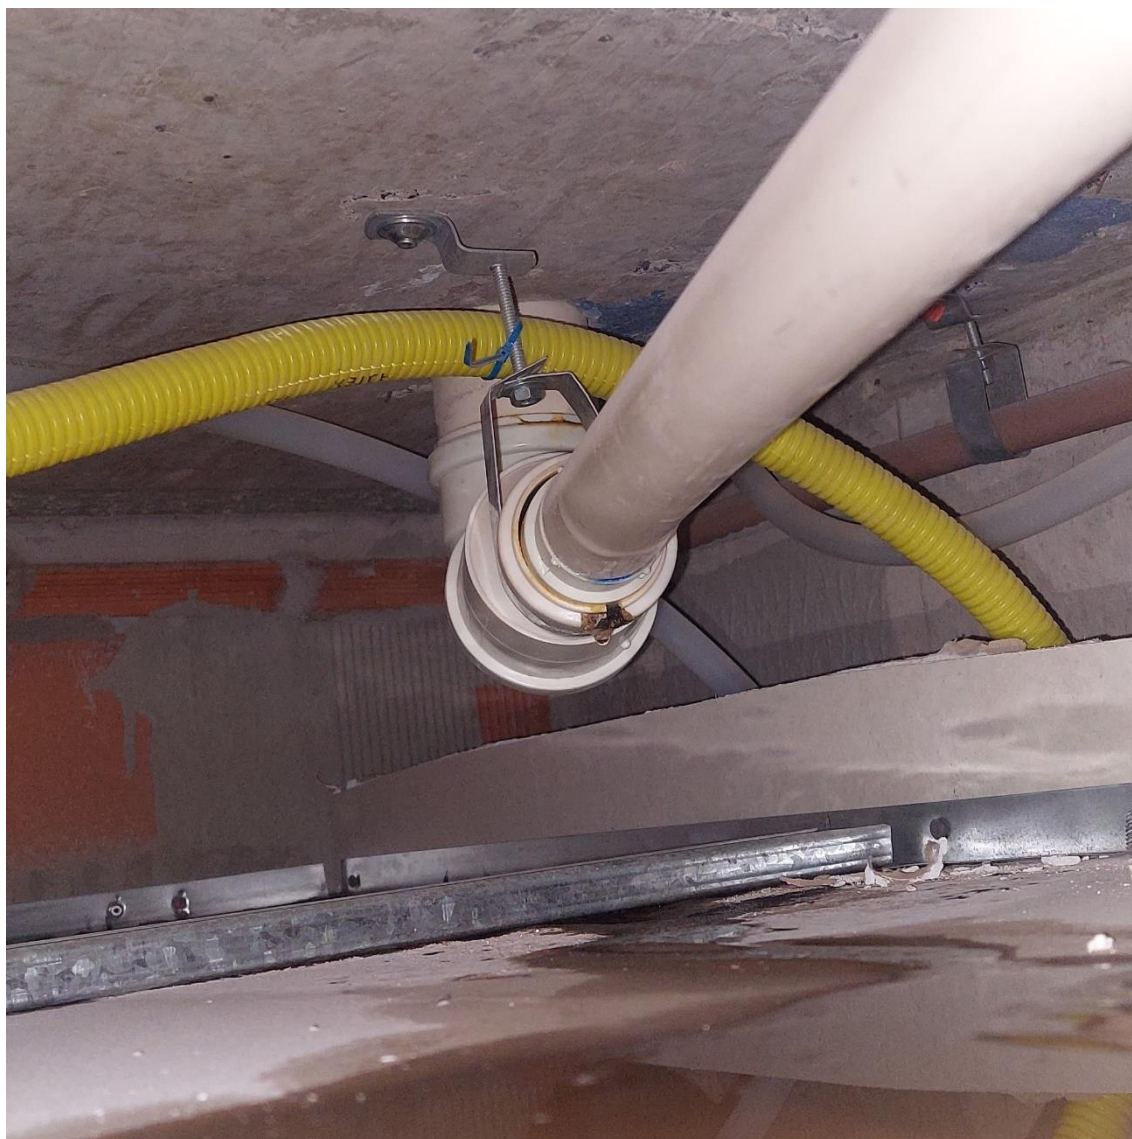
**Figura 27** – Tubulação hidráulica danificada - Empreendimento B

**Figura 28 – Vazamento ocasionado por conexão danificada - Empreendimento B**

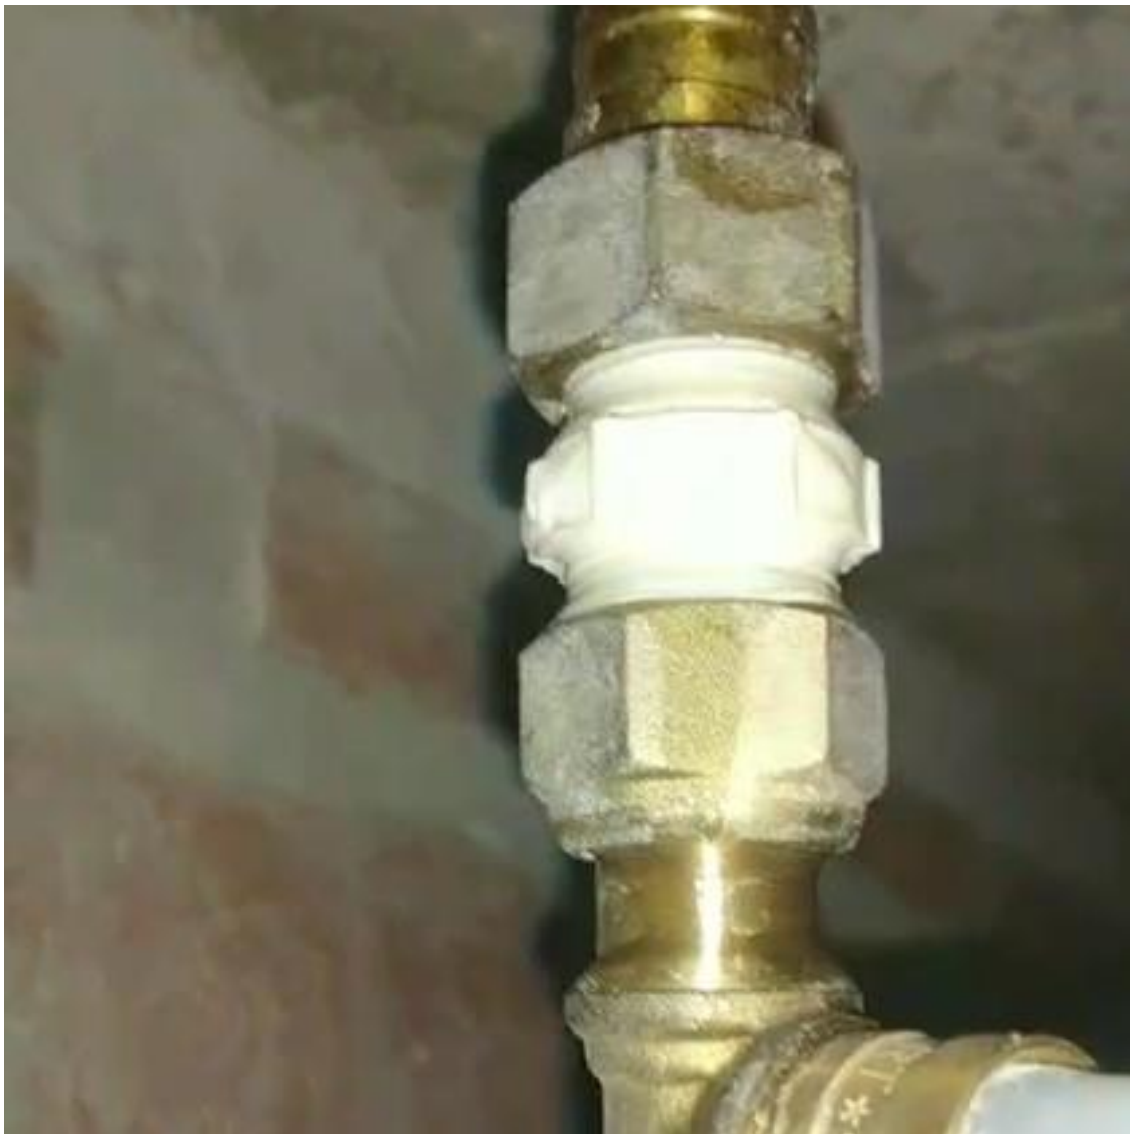
**Figura 29 – Conexão incorreta em instalação PEX - Empreendimento B**
