**UNIVERSIDADE ESTADUAL PAULISTA - UNESP**  
**Faculdade de Engenharia - Campus de Ilha Solteira**

**PÓS - OBRA: A IMPORTÂNCIA E IMPACTO DA GESTÃO E  
ATUAÇÃO DA ASSISTÊNCIA TÉCNICA EM EDIFÍCIOS  
RESIDENCIAIS**

Trabalho de conclusão de curso apresentado  
à Universidade Estadual Paulista (UNESP),  
Faculdade de Engenharia, Ilha Solteira,  
para obtenção do título de Bacharela em  
Engenharia Civil.

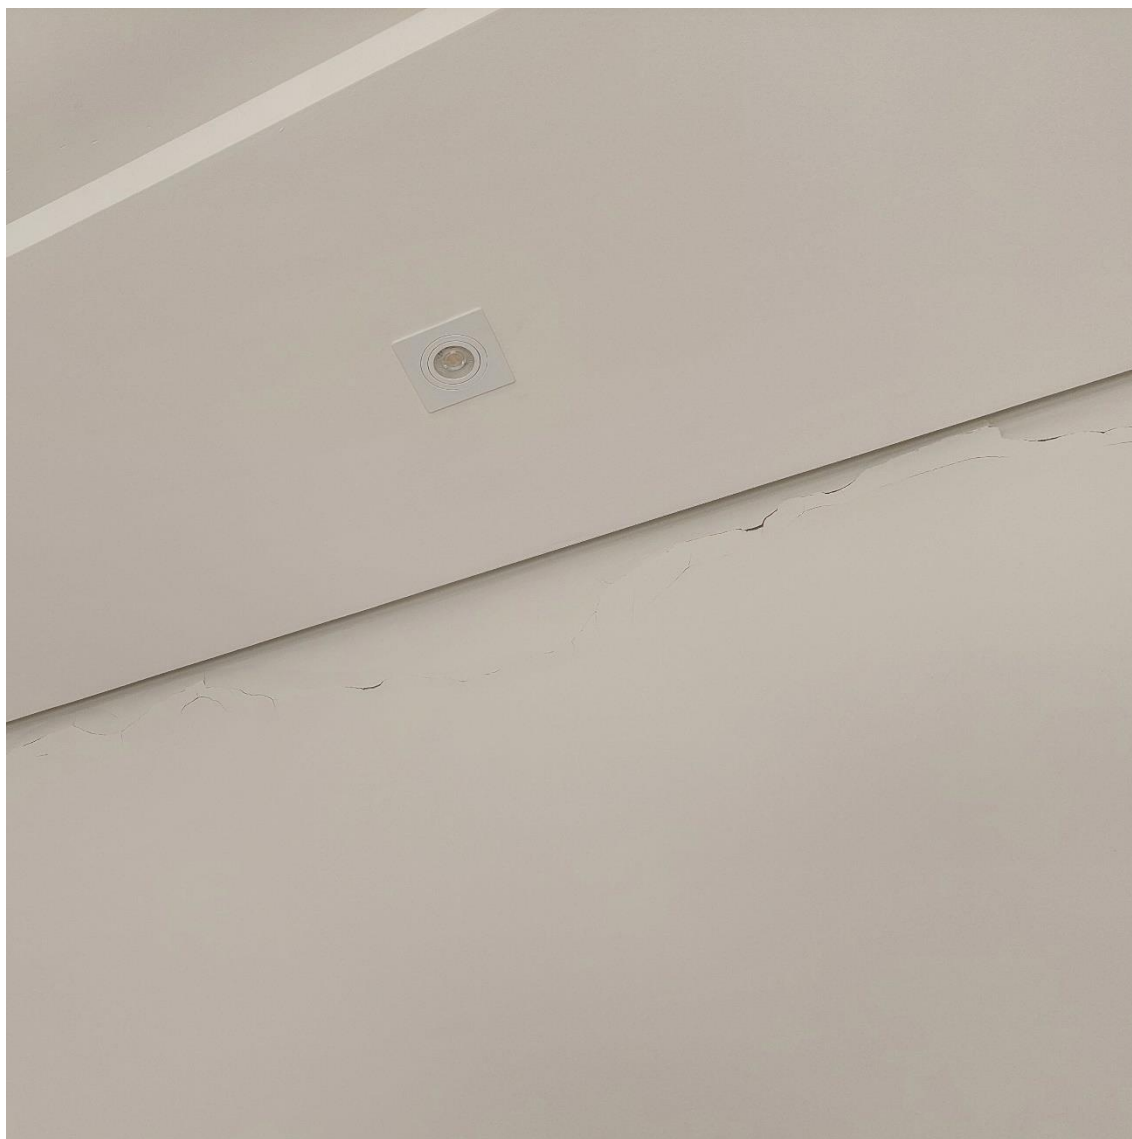
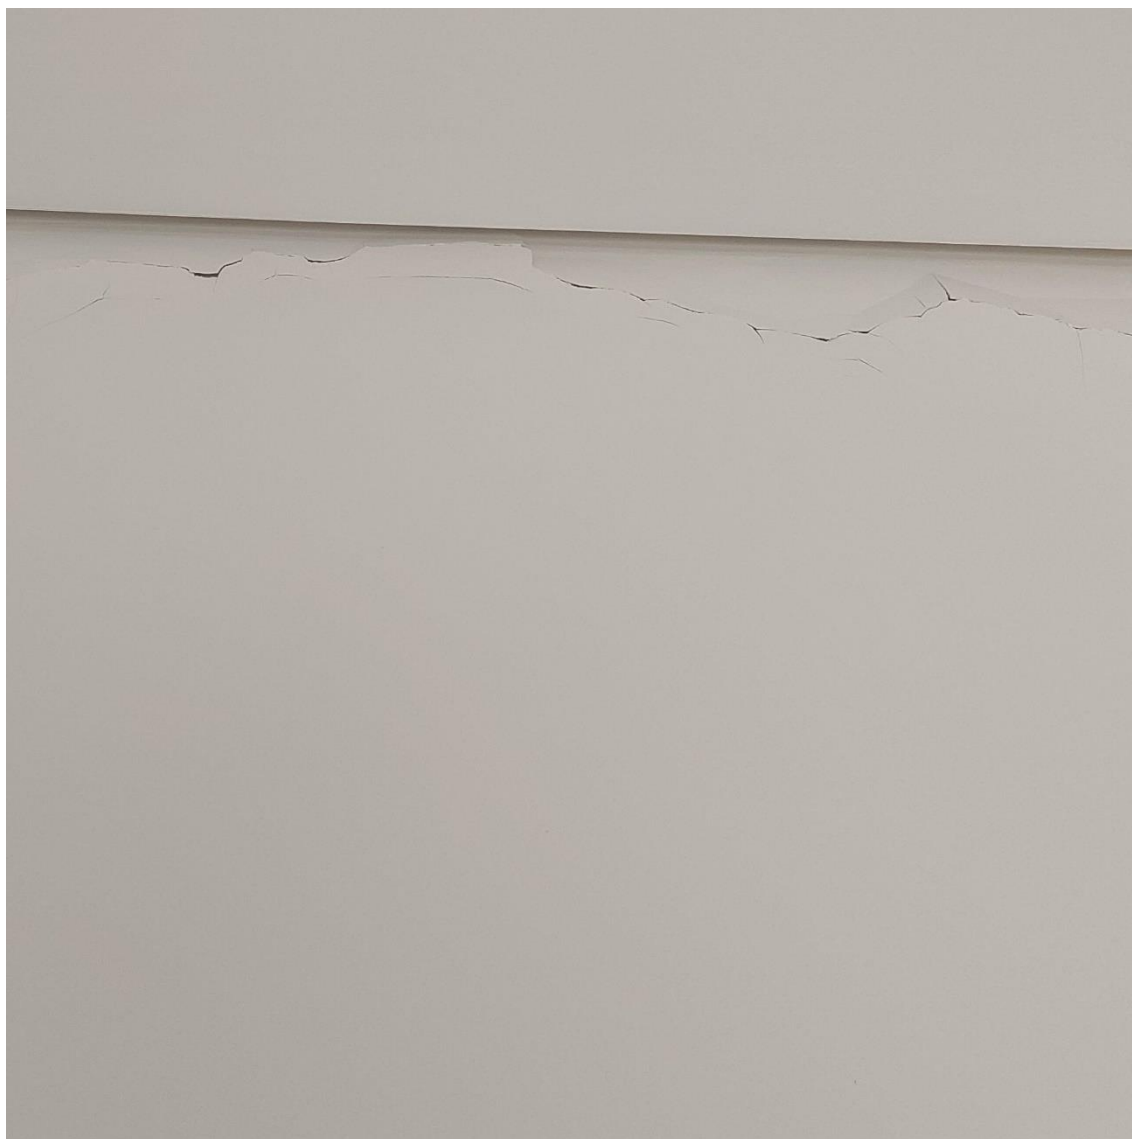
Durante o período de análise, destacaram-se falhas na execução do encunhamento, resultando em fissuras, trincas e deslocamento dos revestimentos em unidades autônomas. Marcelo Daldon (2008) define o encunhamento como a solução para a interação entre a alvenaria e a estrutura, com a principal função de unir esses dois elementos, que apresentam comportamentos distintos frente às movimentações e esforços na construção. Daldon (2008, p.13) enfatiza que “o simples fechamento do espaço remanescente entre a última fiada de blocos da alvenaria e a estrutura deve proporcionar equilíbrio, garantindo maior vida útil para a construção”. O fechamento deve ser realizado com material flexível para absorver e distribuir eficientemente as tensões e esforços gerados pela estrutura sobre a alvenaria (Rogerio. Cassio, Lima, Filho, 2017).

As falhas relacionadas a esse problema ocorreram exclusivamente no empreendimento B. A equipe de assistência foi acionada após relatos de estalos e surgimento repentino de fissuras e trincas nas paredes das unidades. As Figuras 30 e 31 ilustram o resultado da falha no revestimento. Após análise in loco, foi necessário abrir a região afetada para verificar as condições do material flexível aplicado e dos blocos cerâmicos utilizados na última fiada, conforme mostrado nas Figuras 32 e 33.

**Figura 30** – Revestimento danificado devido falha no encunhamento - Empreendimento B

**Figura 31** – Revestimento danificado devido falha no encunhamento - Empreendimento B

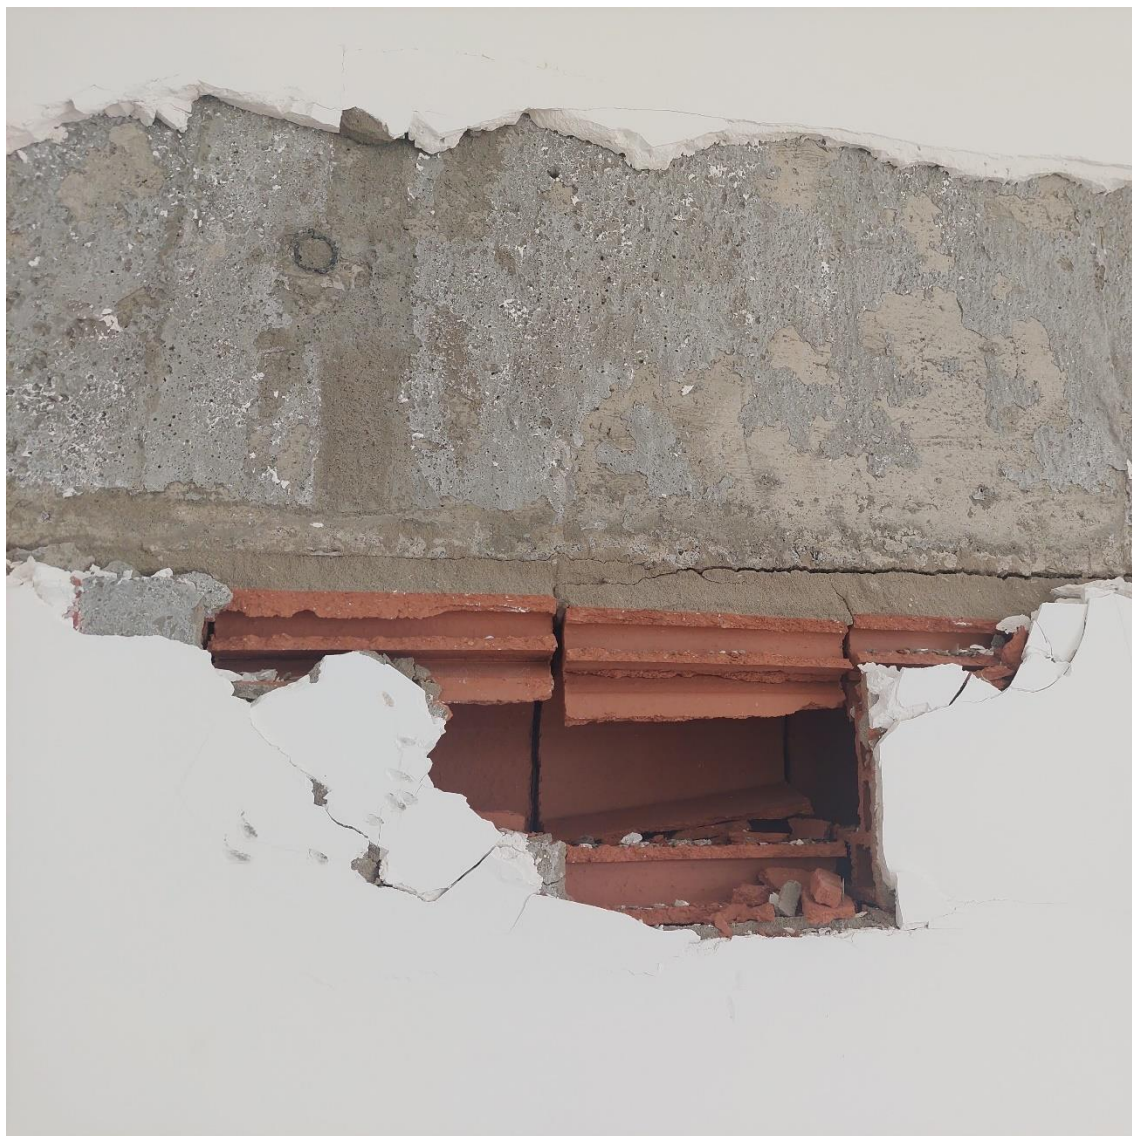
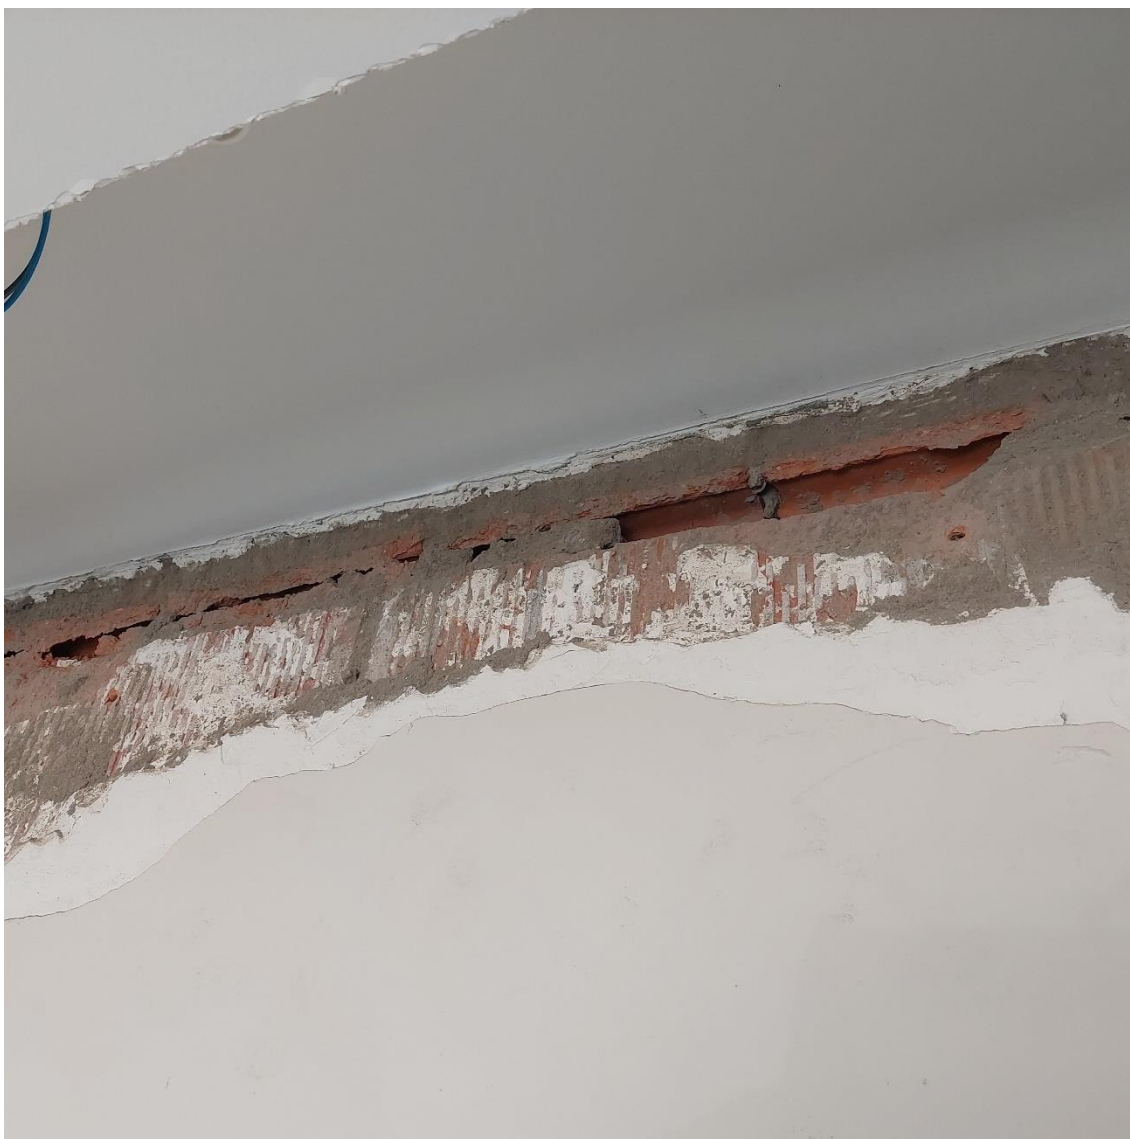
**Figura 32 – Falha no encuamento - Empreendimento B**

**Figura 33 – Blocos danificados devido falha no encunhamento - Empreendimento B**

O projeto do empreendimento B especificava um encunhamento de 3 cm, a ser executado com argamassa flexível. Para atingir essa medida, recomendava-se a utilização de blocos compensadores de 4 cm, a fim de evitar o corte dos blocos da alvenaria e, consequentemente, a redução de sua resistência.
