**Análise das patologias de um edifício de concreto armado em cidade litorânea e as suas  
devidas intervenções: Um estudo de caso**

2017

Trabalho de Graduação apresentado ao Conselho de Curso de Graduação em Engenharia Civil da Faculdade de Engenharia do Campus de Guaratinguetá, Universidade Estadual Paulista, como parte dos requisitos para obtenção do diploma de Graduação em Engenharia Civil.

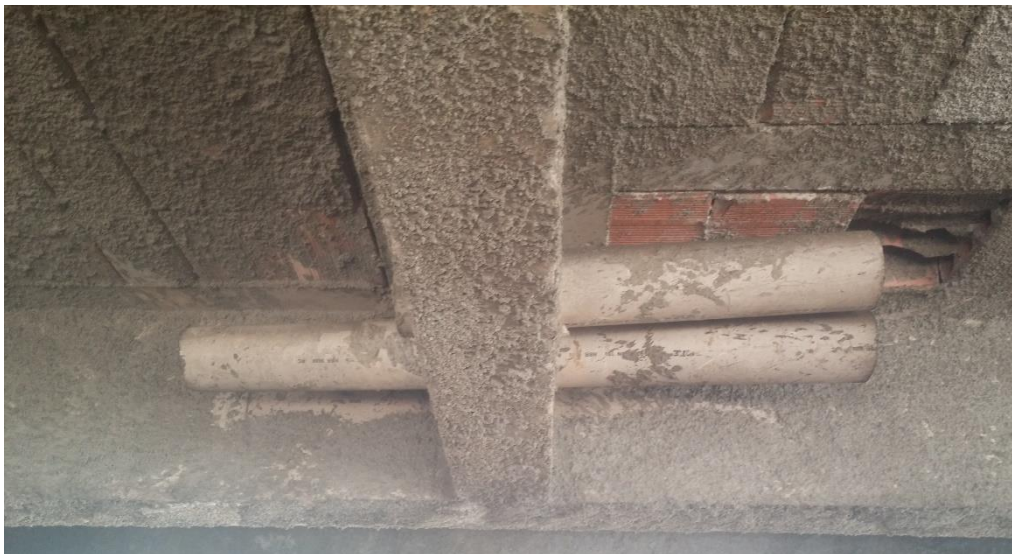
Fotografia 2 - Tubos de PVC atravessando viga

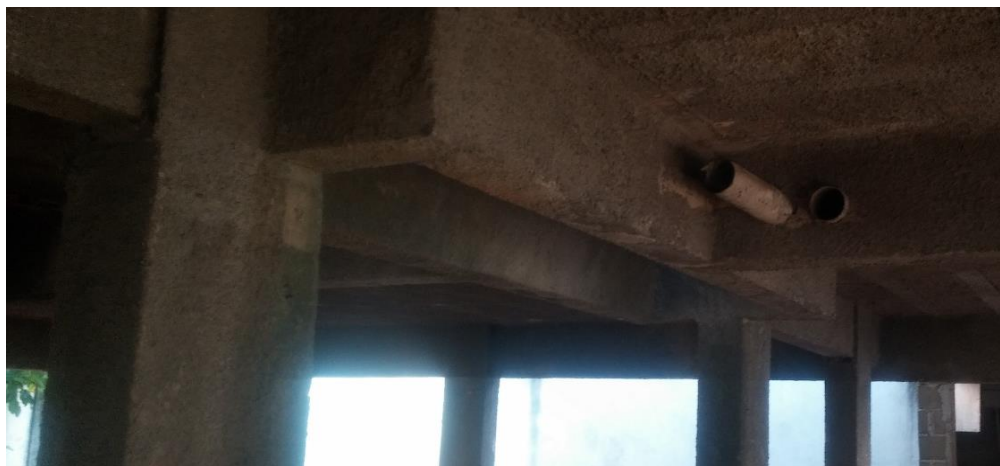
Fotografia 3 - Tubos de PVC atravessando viga - vista frontal

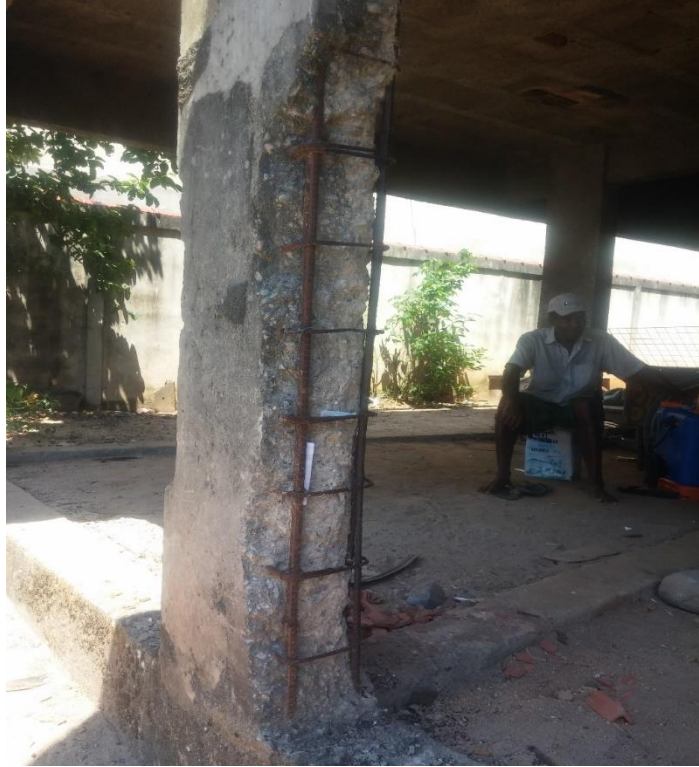
Fotografia 4 - Corrosão de armadura do pilar

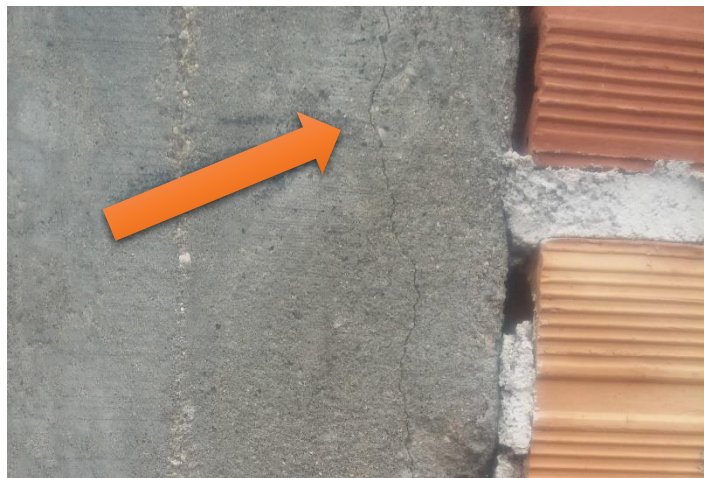
Fotografia 5 - Fissura gerada por expansão volumétrica

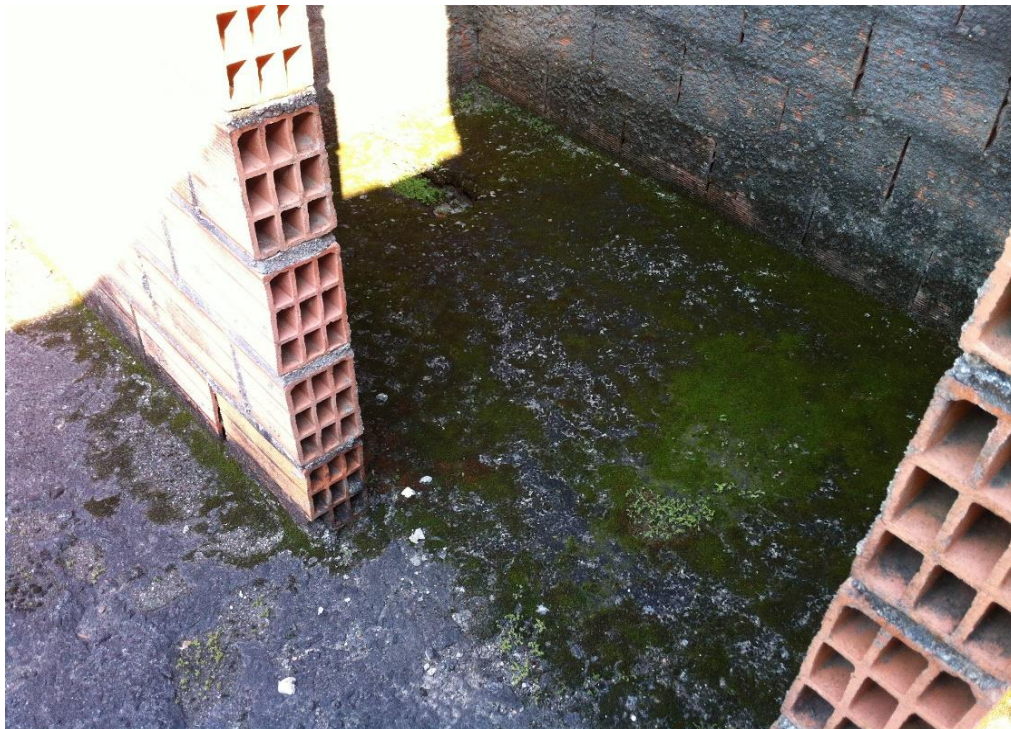
Fotografia 6 - Musgo no chão da estrutura

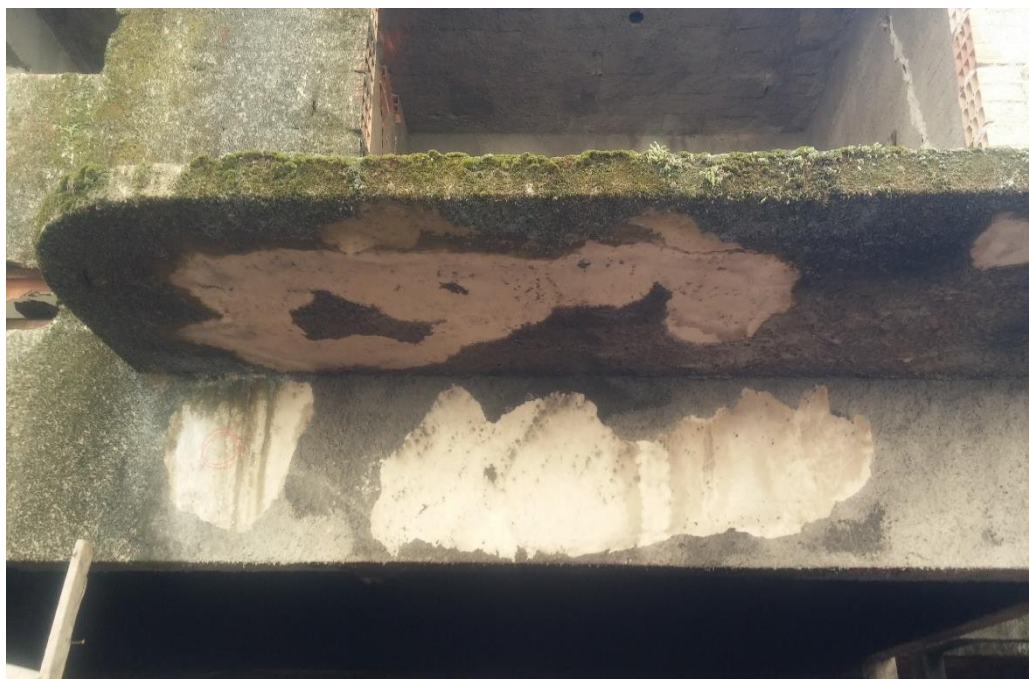
Fotografia 7 - Musgo na laje da varanda

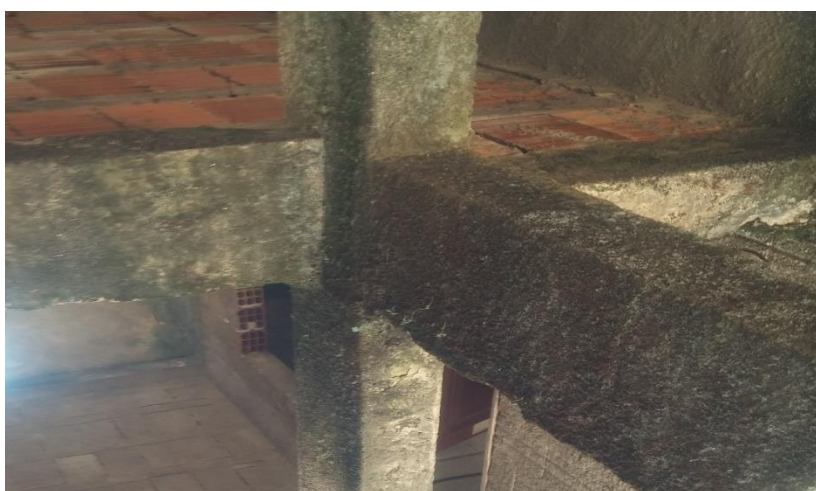
Fotografia 8 - Escurecimento de superfície de concreto devido a carbonatação

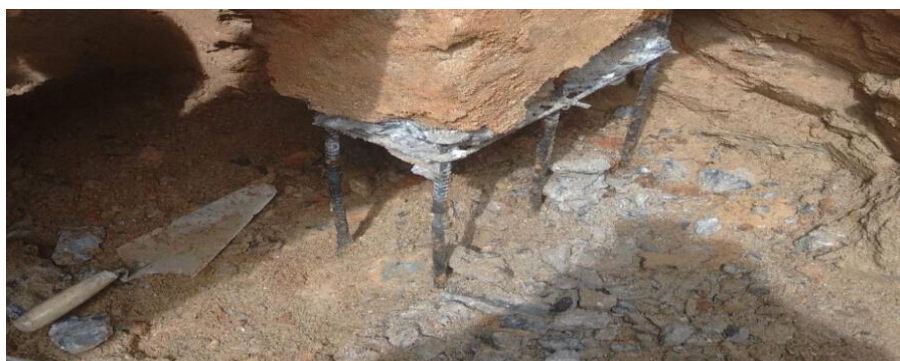
Fotografia 9 - Escavação da base do pilar sem fundação

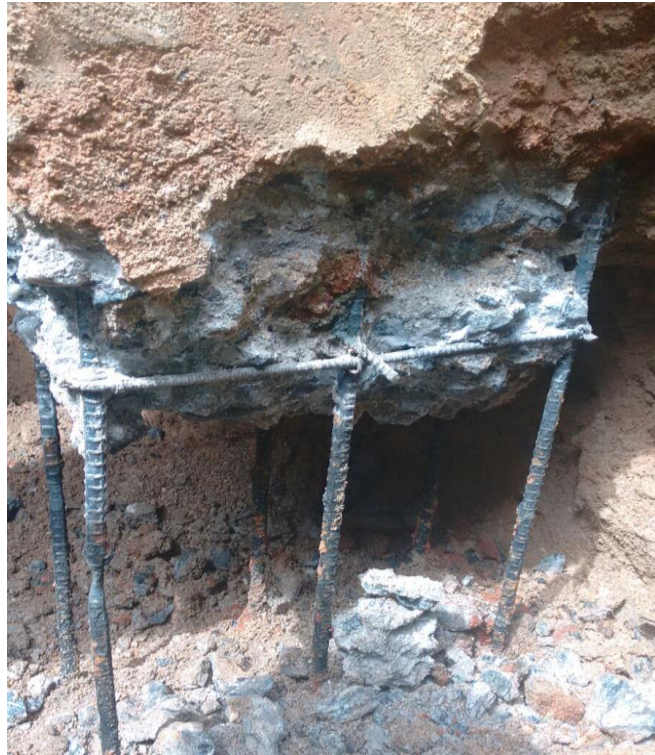
Fotografia 10 - Pilar sem apoio
