**ANÁLISE DE ACESSIBILIDADE DE CALÇADAS DA REGIÃO CENTRAL DA  
CIDADE DE SANTA FÉ DO SUL - SP**

Trabalho de conclusão de curso (Graduação em Engenharia Civil) -  
Universidade Estadual Paulista. Faculdade de Engenharia de Ilha Solteira, 2022

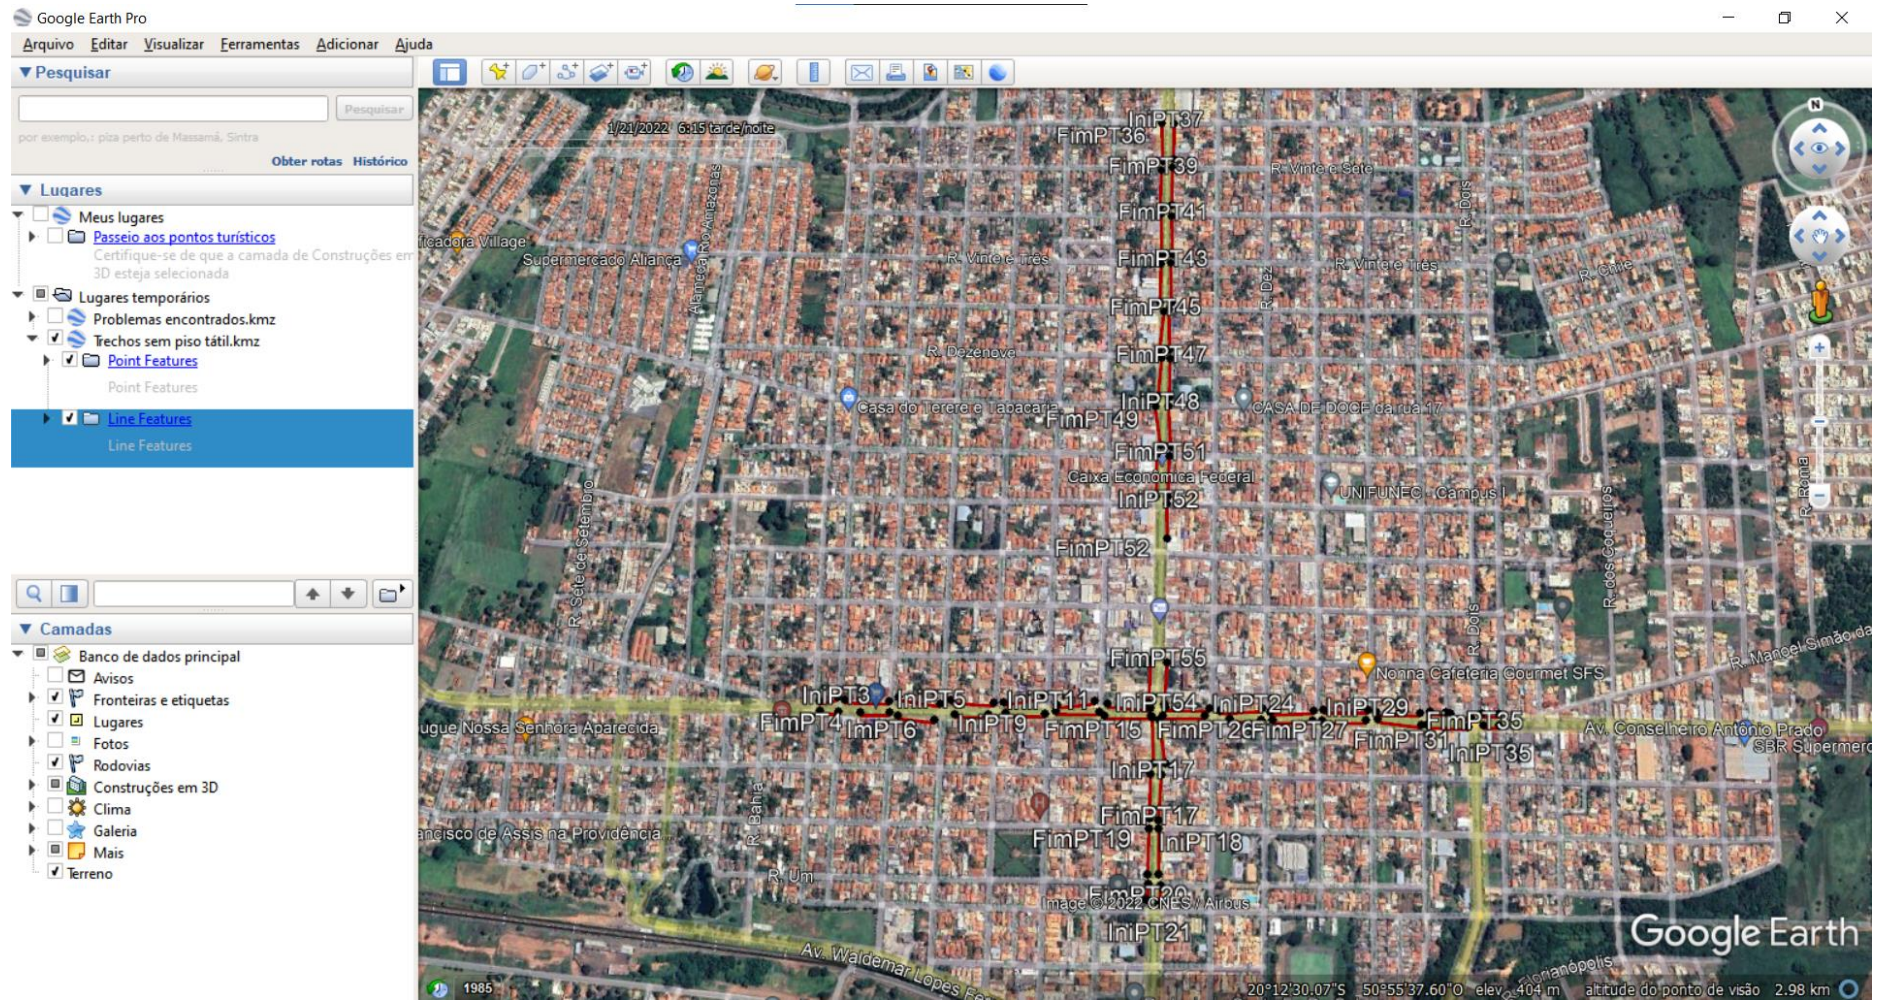
**Figura 26 – Trechos em que não são encontrados piso tátil**

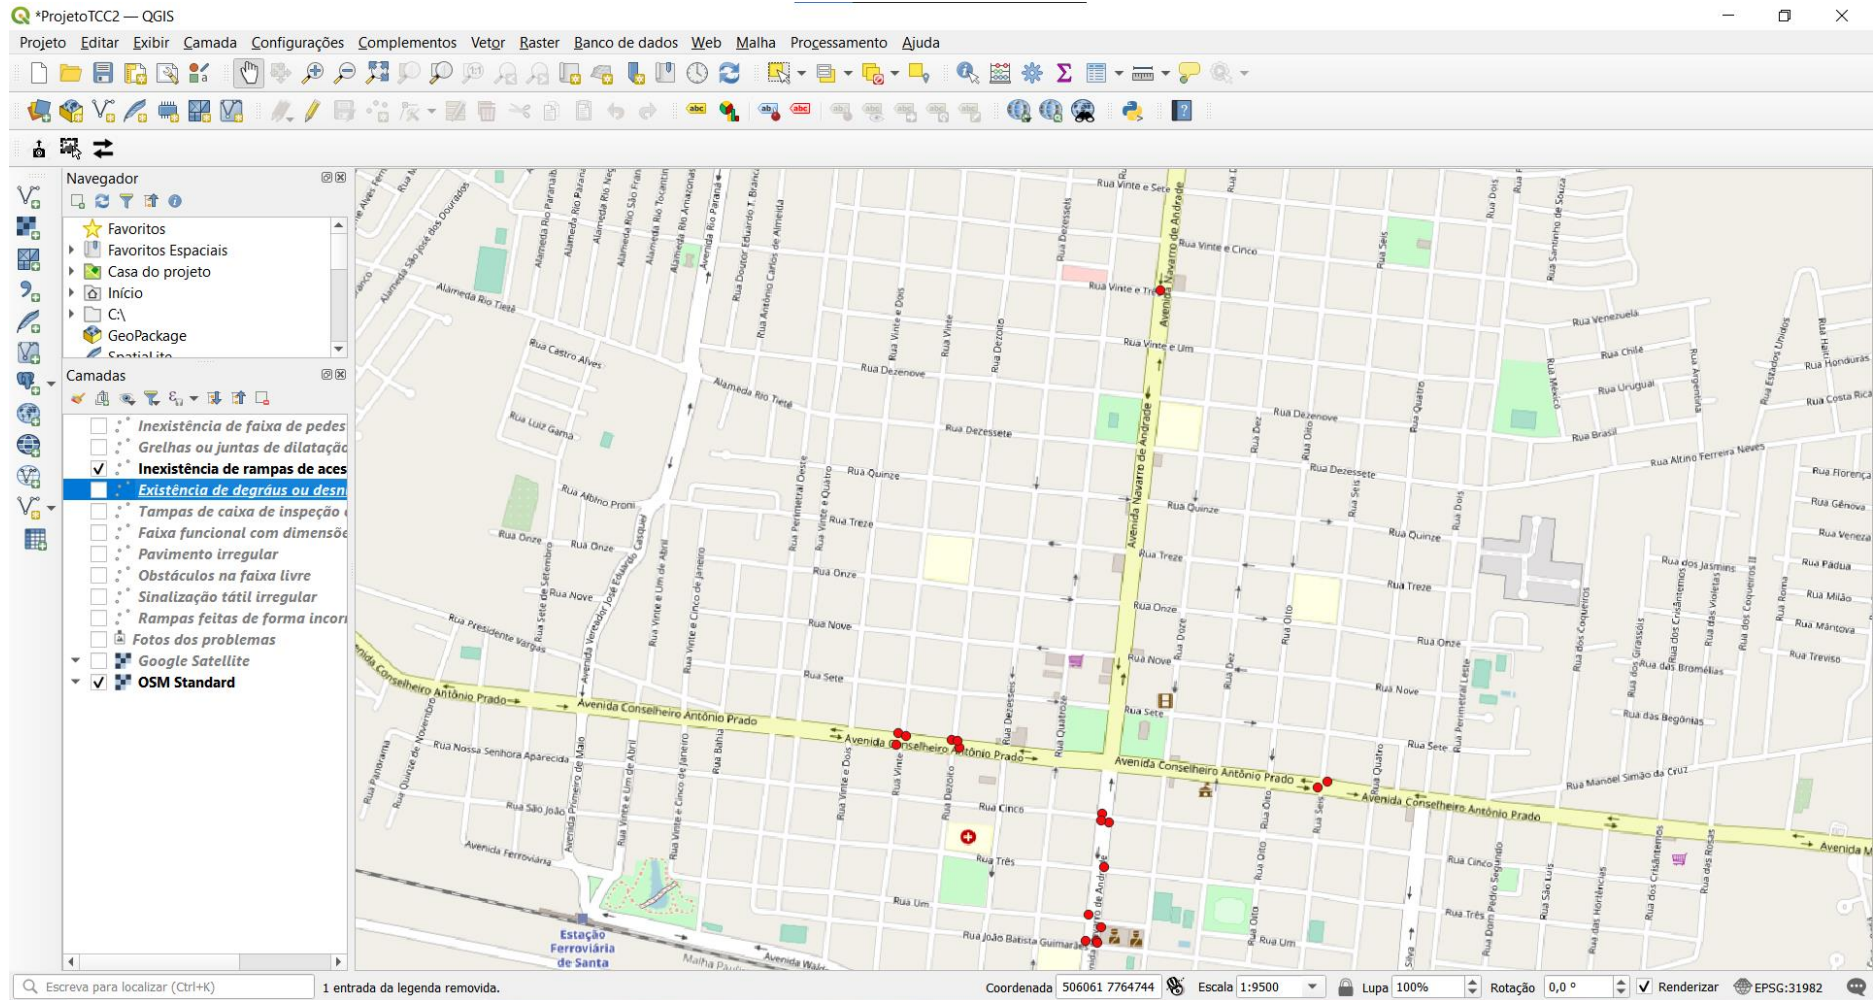
Para melhor visualização de onde estão encontrados cada tipo de problema, é possível deixar apenas a camada da classe do problema que se deseja observar. Na Figura 30, é possível observar os pontos em que não há rampas de acessibilidade (em vermelho).

**Figura 30 – Pontos em que não há rampa de acessibilidade**

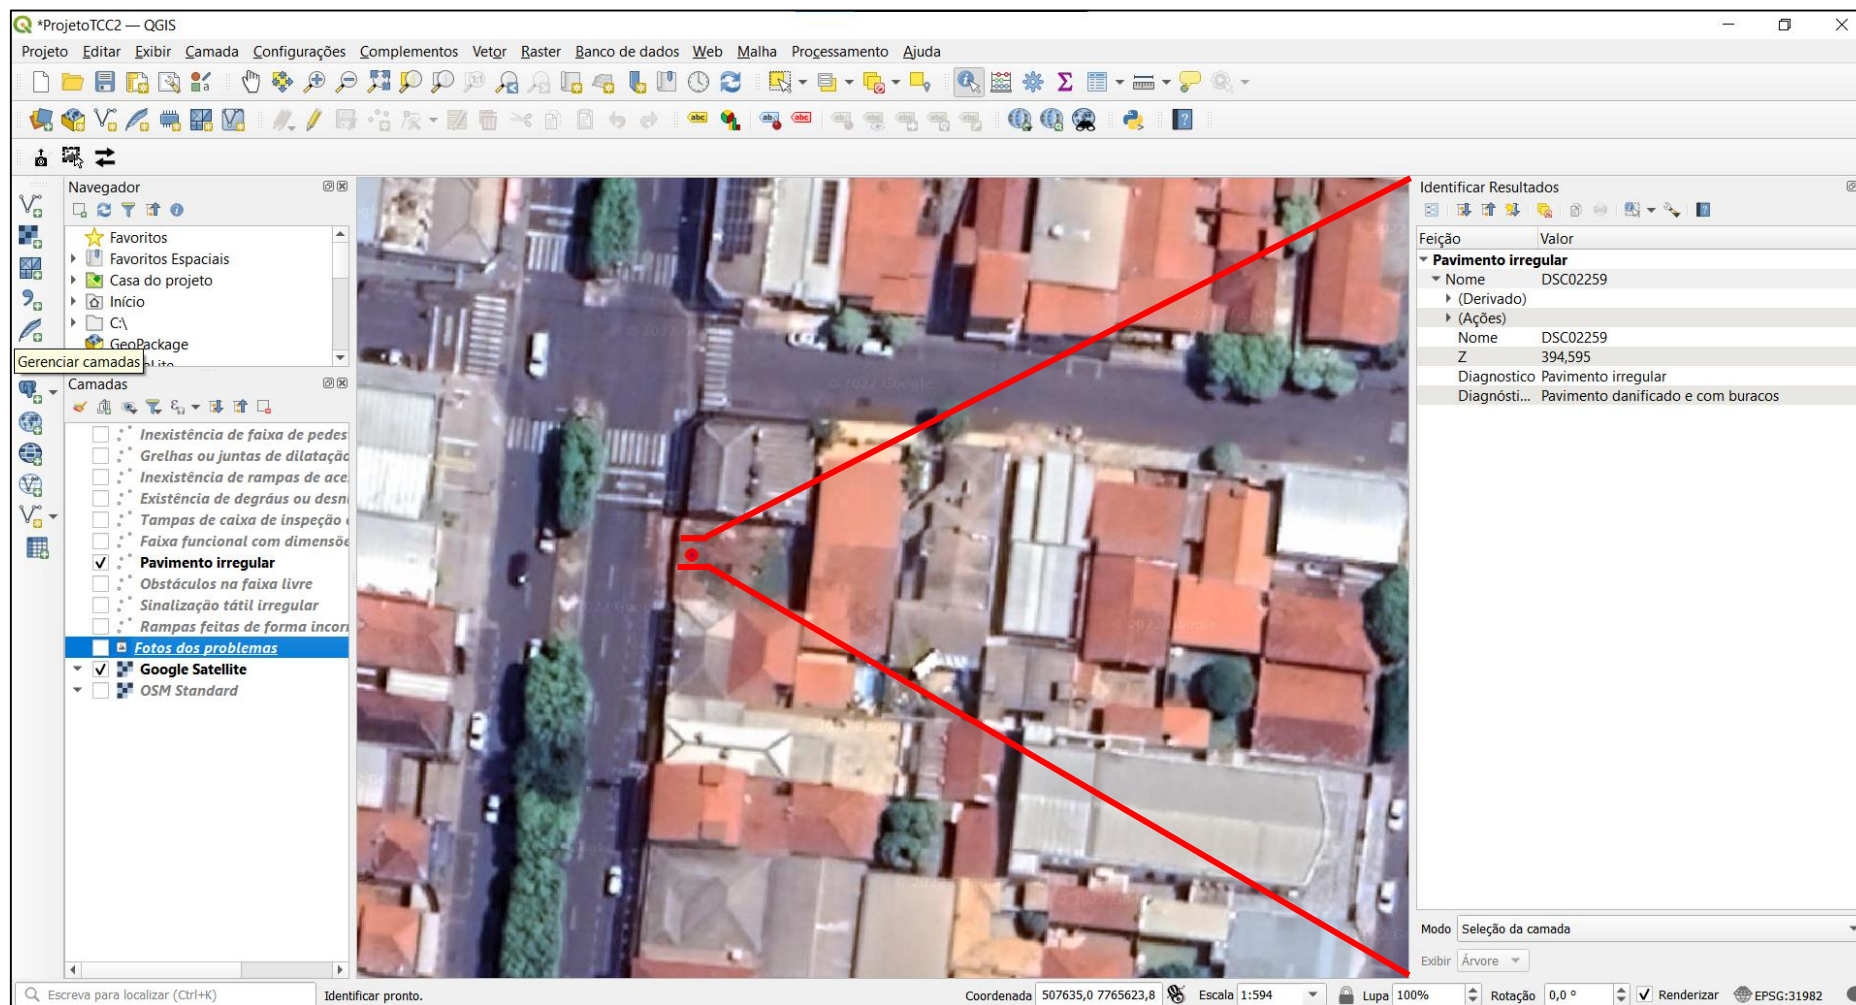
Clicando em um ponto, é possível visualizar dados sobre o problema, como o diagnóstico detalhado do problema, além de poder ver a foto que foi tirada, como pode ser observado nas Figuras 31 e 32.

**Figura 31** – Detalhes de um problema analisado

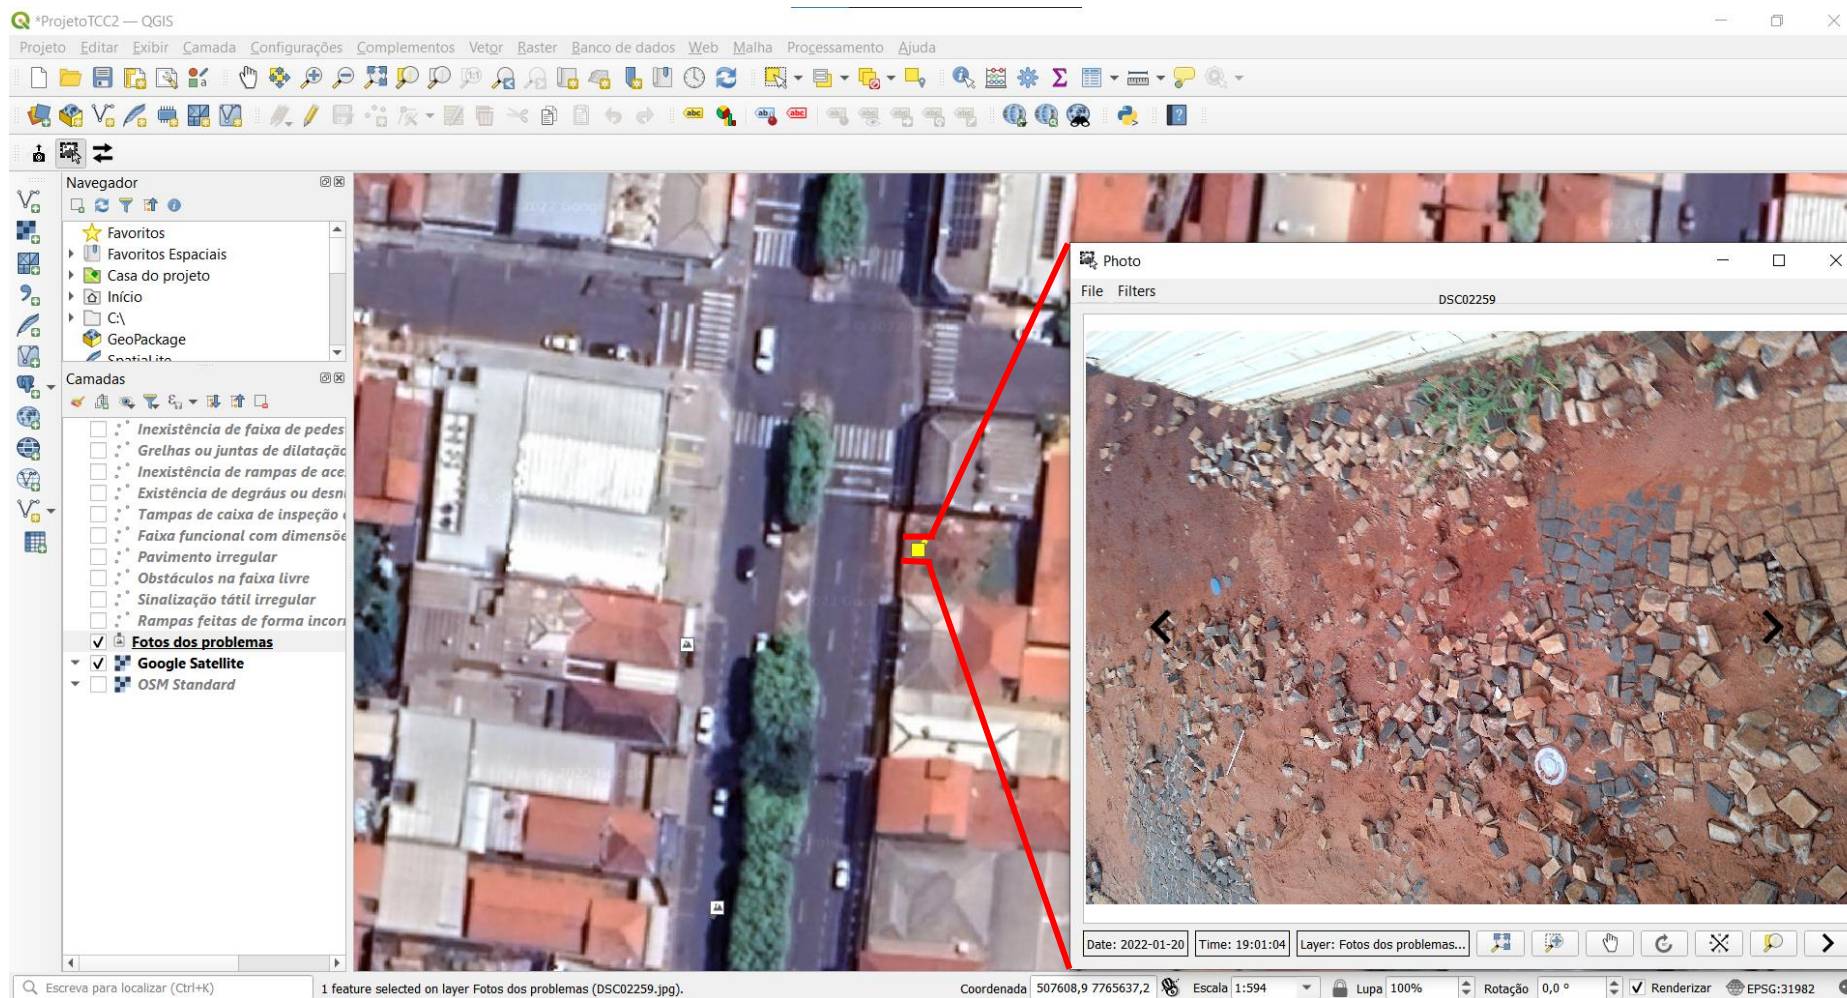
Figura 32 – Foto do problema identificado

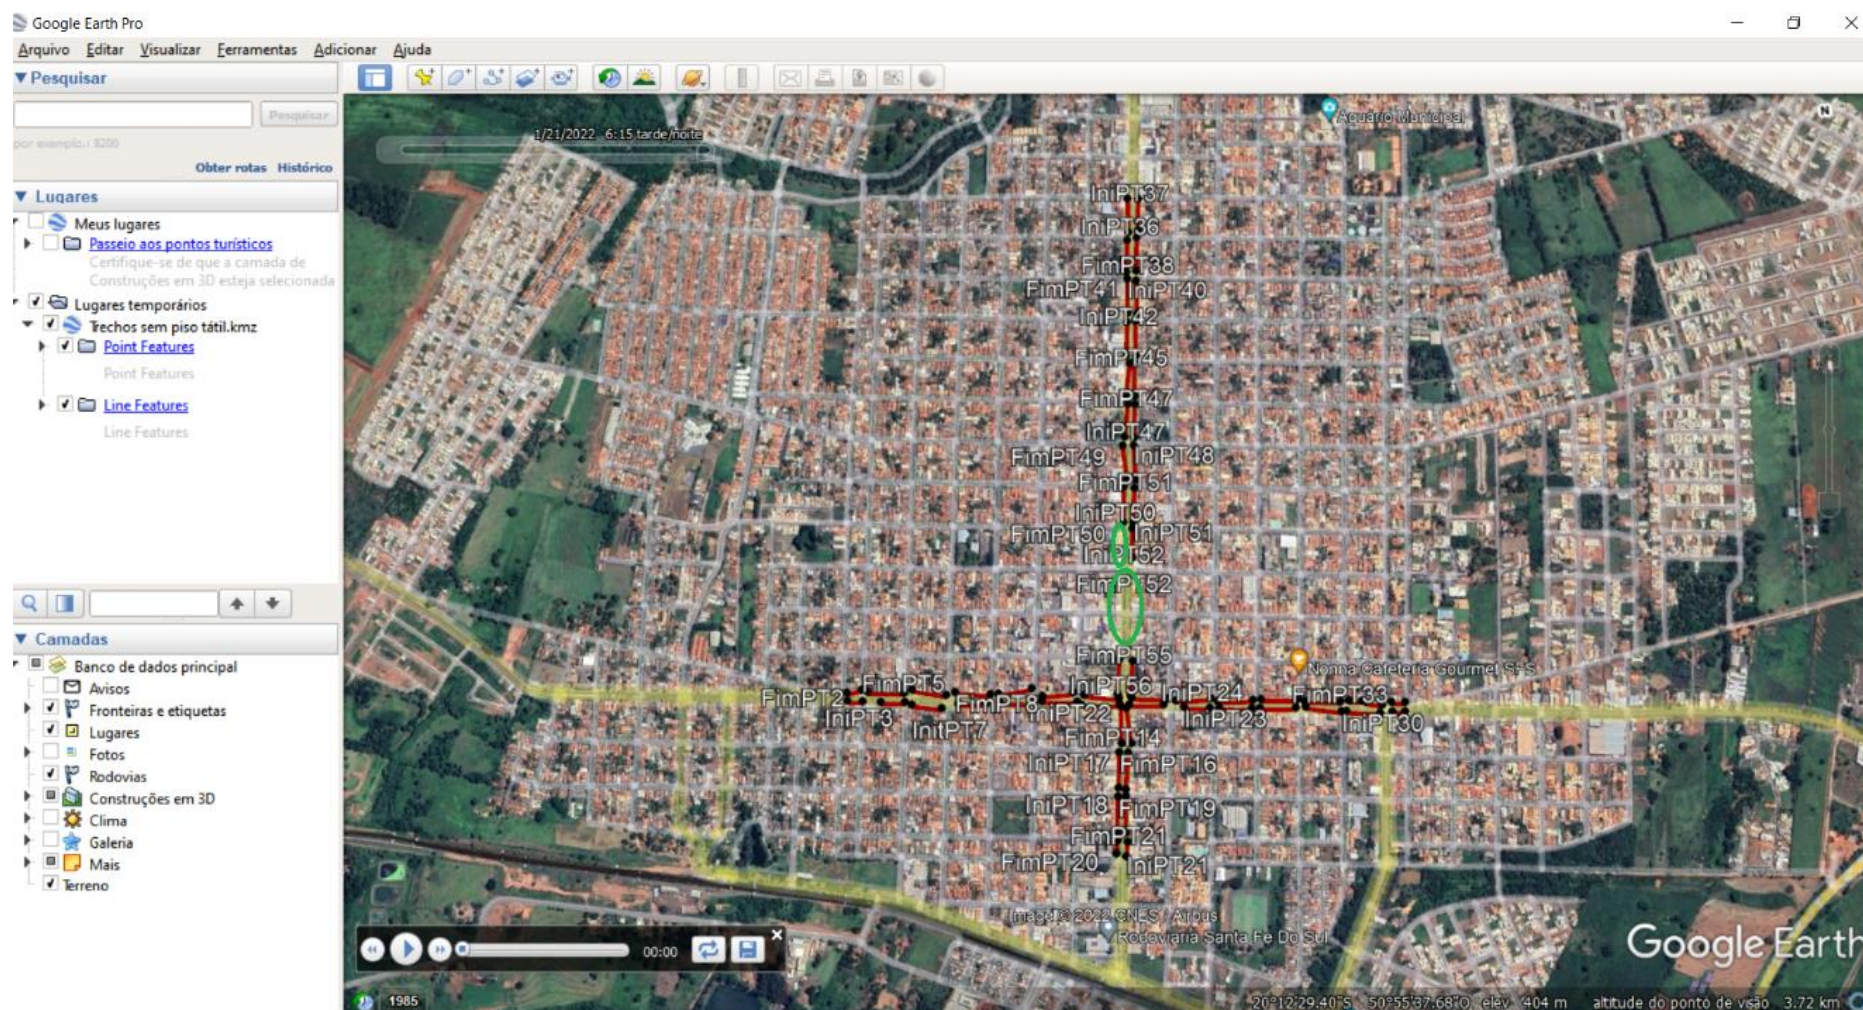
A Figura 33 mostra os trechos que não possuem piso tátil, em vermelho, em comparação aos locais que apresentam piso tátil, em verde. Já a Figura 34 mostra um exemplo de um piso tátil que contém uma irregularidade.

**Figura 33 – Trechos com e sem piso tátil**

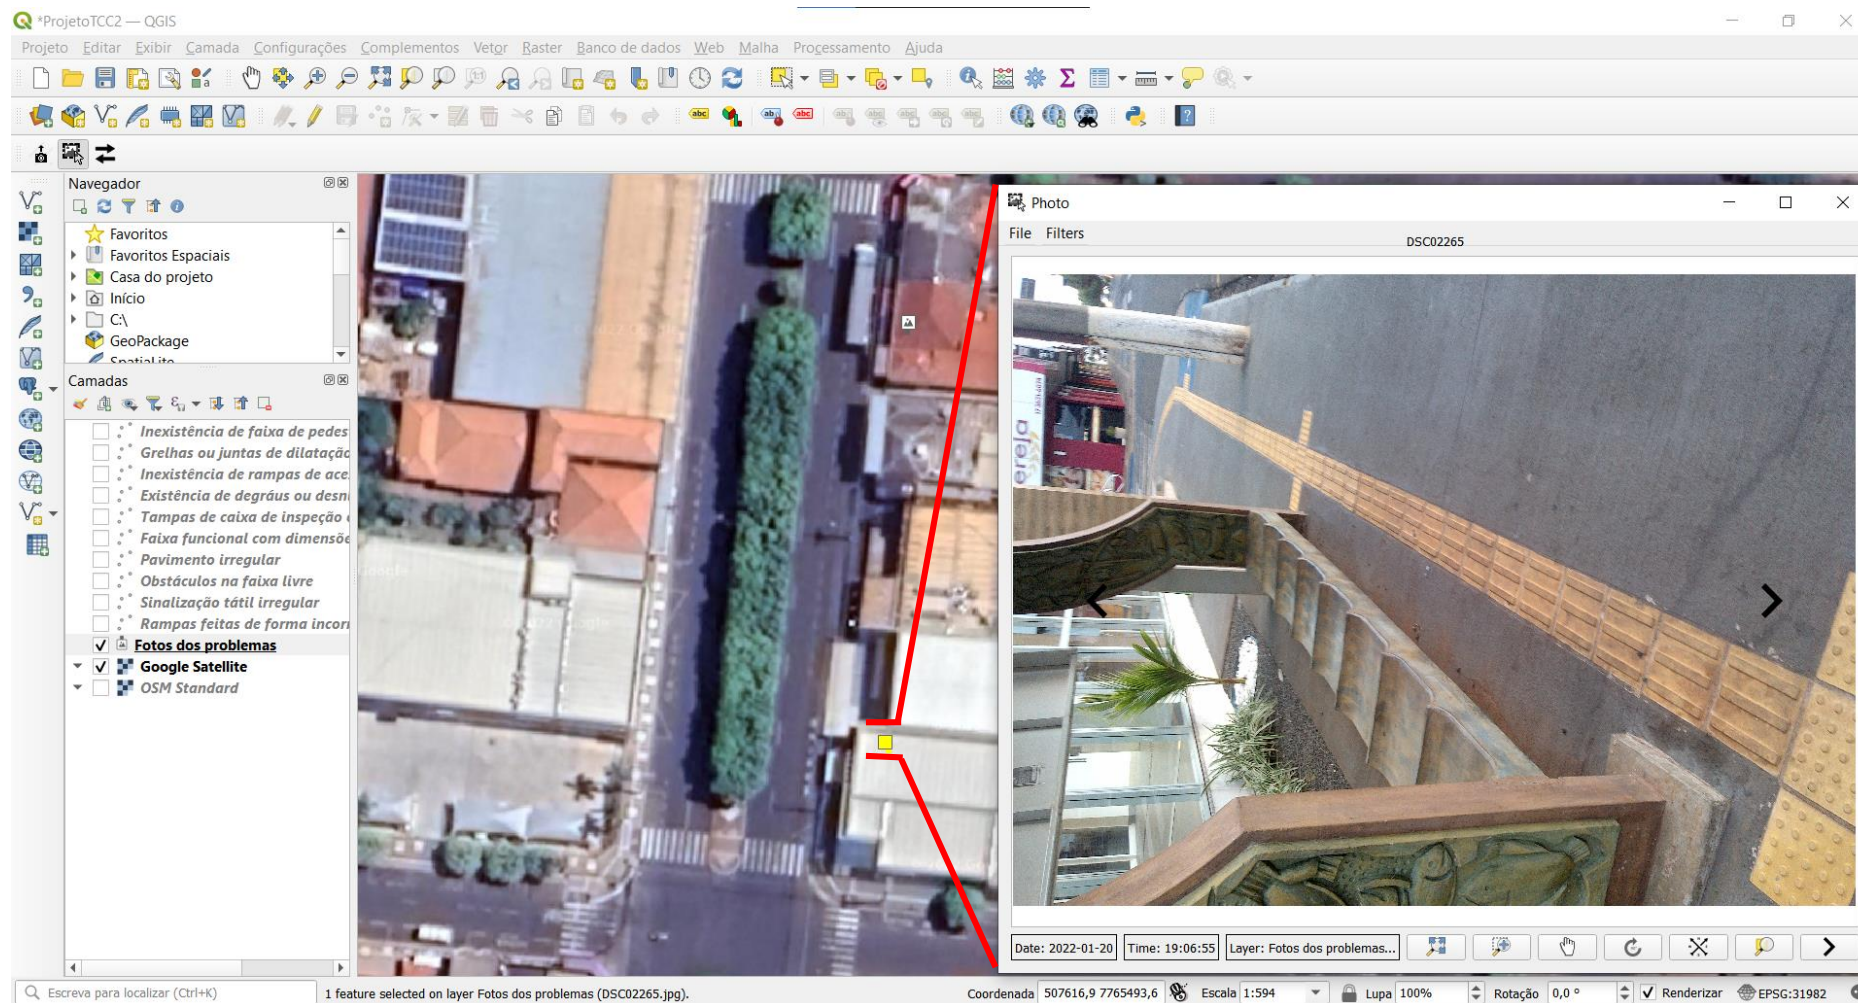
Figura 34 – piso tátil muito próximo de um obstáculo

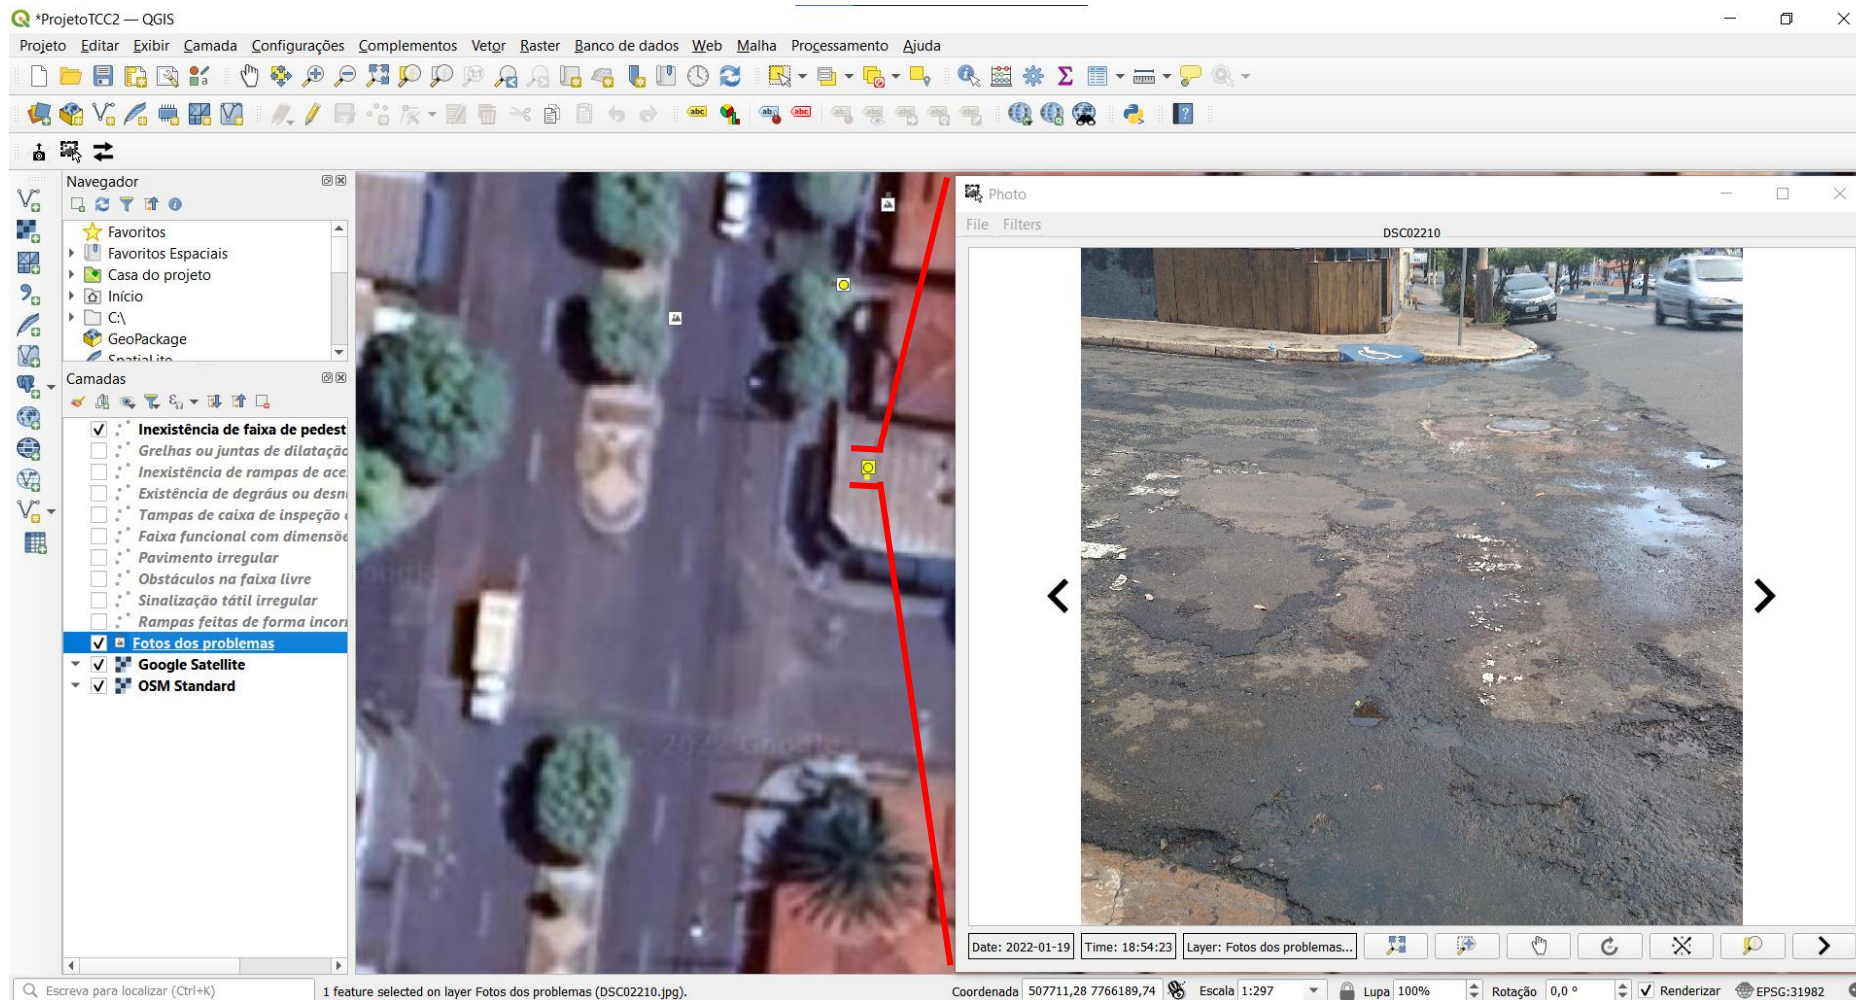
O segundo maior problema encontrado é a falta de faixa de pedestres. Esse tipo de problema afeta não só indivíduos com mobilidade reduzida, como também os cidadãos que não apresentam deficiência, já que a faixa de pedestre tem a função de garantir a travessia de uma rua de maneira segura, pois os veículos precisam dar preferência aos pedestres quando estão na faixa. A Figura 35, mostra um exemplo de um cruzamento que não possui faixa de pedestre.

Figura 35 – exemplo de cruzamento sem faixa de pedestre

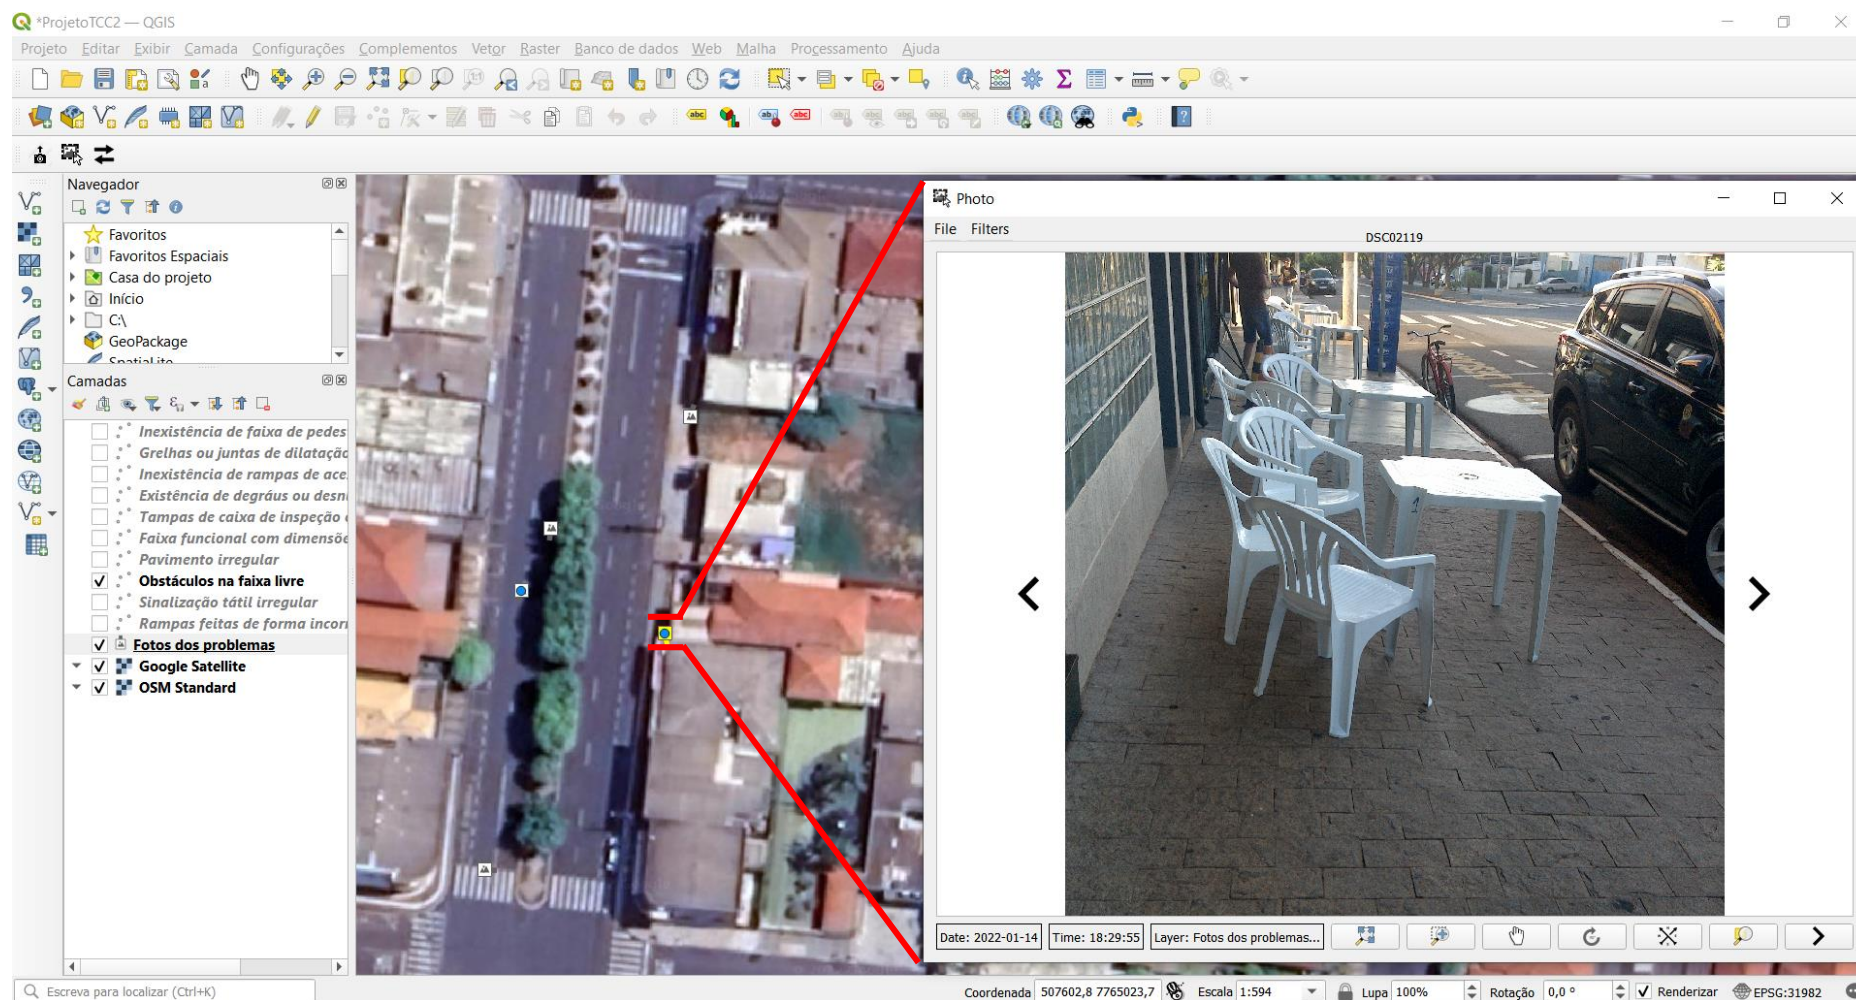
**Figura 36 – Exemplo de mesas atrapalhando a faixa livre**
