**MANIFESTAÇÕES PATOLÓGICAS EM REVESTIMENTOS COM COMPOSIÇÃO  
EM PEDRA NATURAL: ESTUDO DE CASO EM EMPREENDIMENTO RESIDENCIAL  
LOCALIZADO NA CIDADE DE RIBEIRÃO PRETO - SP**

Ilha Solteira  
2023

Trabalho de Conclusão de Curso apresentado à  
Faculdade de Engenharia de Ilha Solteira –  
UNESP como parte dos requisitos para obtenção  
do Grau de Engenharia Civil.

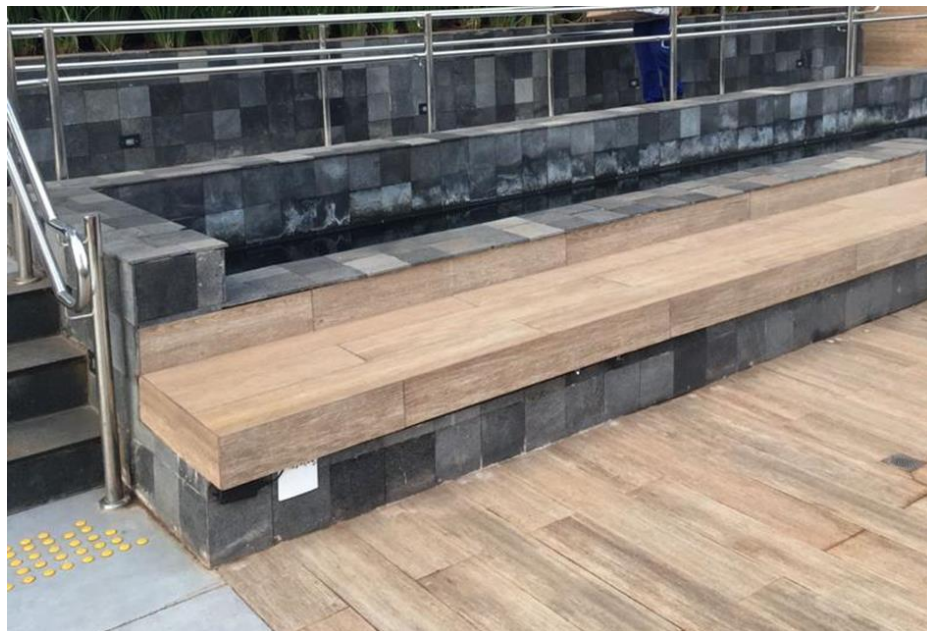
**Figura 19** - Alterações monocromáticas, fissuras e eflorescências

Dentre as patologias encontradas no local, há presença de eflorescências, fissuras e alterações monocromáticas. A Figura 19 ilustram essas anomalias.

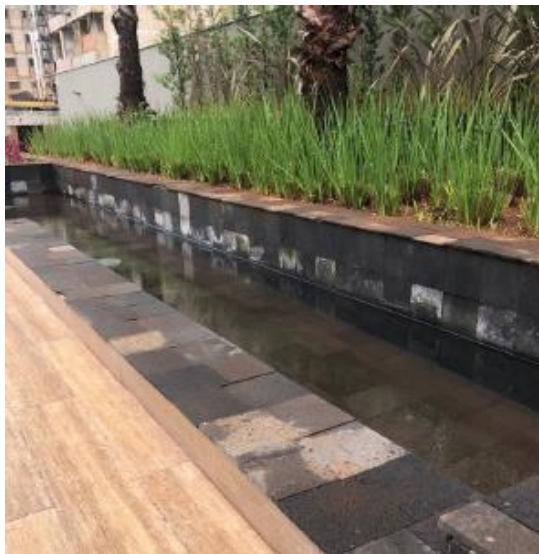
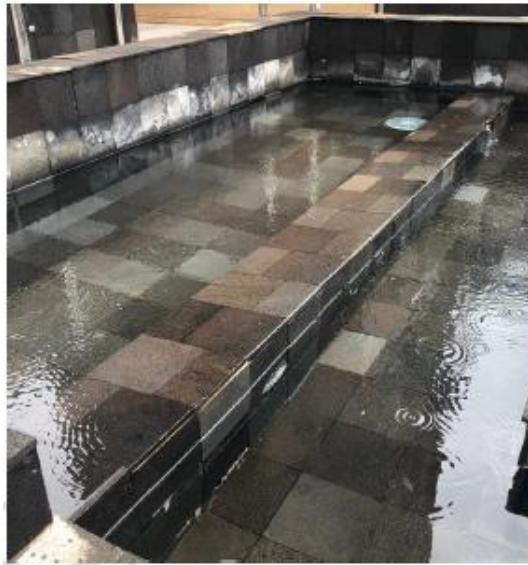
**Figura 20** - Eflorescências em áreas molhadas: (a) Eflorescências na parede do espelho d'água (lado esquerdo), (b) Eflorescências na parede do espelho d'água (lado direito)

Eflorescências são depósitos em forma de pó ou crostas que surgem nas superfícies dos revestimentos. Sua causa é basicamente devido ao carregamento de sais solúveis presentes no interior do material, ou da sua argamassa de assentamento, ou ainda mesmo do substrato no qual foi assentado, nos quais a água evapora ficando apenas a presença de sais. Quanto mais úmido o clima da região, mais propenso ele é para apresentar essa patologia. Ademais, sua presença também se intensifica quanto maior o gradiente de calor, ou seja, a grande variação térmica do local onde está colocada a pedra, contribui para o aparecimento desse tipo de anomalia.

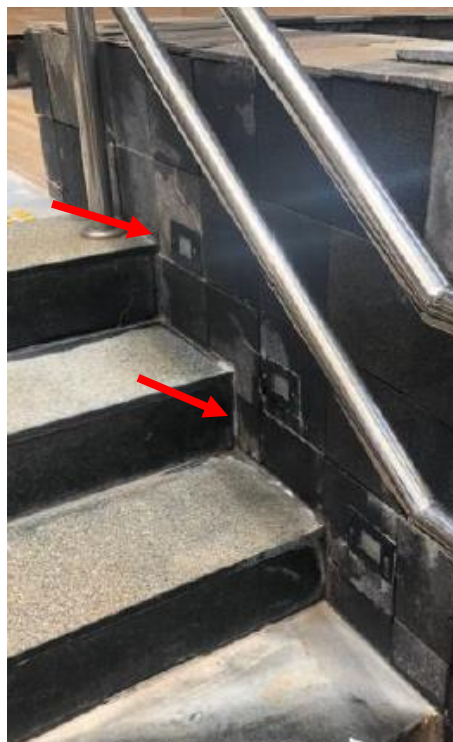
**Figura 21** - Fissuras no revestimento

A fissuração de revestimentos em pedra natural é um problema comum que se dá devido ao fato da expansão e retração do material de formas diferentes na superfície dele. Isso ocorre devido a temperatura local na qual ele está exposto, excessos de umidade, diferentes solicitações impostas ao revestimento ou deformações estruturais.

A fissuração de alguns revestimentos de pedra apontados na Figura 21 foi, principalmente, devido à falta de execução de juntas de movimentação a cada 2 m e em mudanças de direção, como pede o manual de aplicação da pedra. A falta de juntas de movimentação faz com que as pedras trabalhem na contração e dilatação de forma limitada, não tendo espaço para sua movimentação e consequentemente fissurando a mesma.

Além da fissuração pela falta de espaço para movimentação das pedras, houve também fissurações devido à ausência de dupla colagem no assentamento da peça, fragilizando o assentamento da mesma e ocasionando fissuras devido a má execução do revestimento.

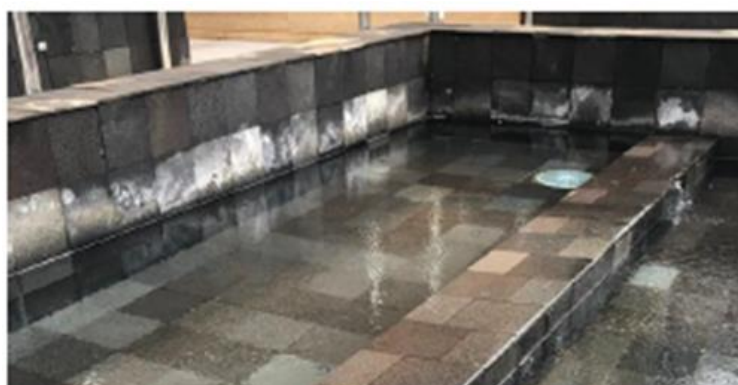
**Figura 22** - Reação entre o material poroso da pedra e o cloro aditivado

As alterações monocromáticas podem ter diversas origens, seja devido a absorção constante de água, ao manuseio de produtos ácidos ou alcalinos, chuvas ácidas e ainda a ação de agentes biológicos. Ao entrar em contato com a pedra Black Bali, conhecida por ser uma pedra porosa, esses agentes provocam manchas na superfície do revestimento.

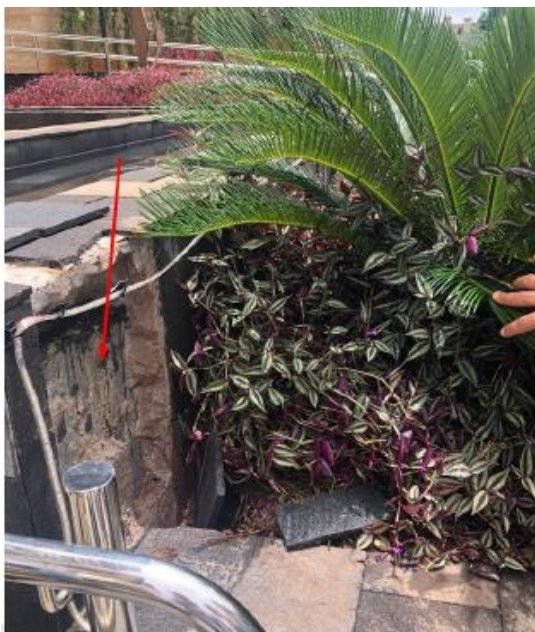
**Figura 23** - Muretas sem impermeabilização

mostra Figura 23. A falta de impermeabilização possibilitou com que houvesse a passagem de umidade dos espelhos d'água e floreiras para a parte externa do revestimento, carregando assim os sais e formando pontos de eflorescência.

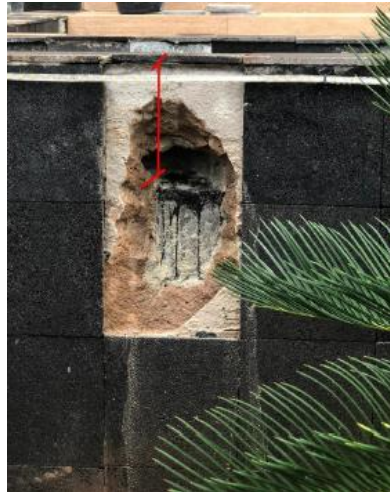
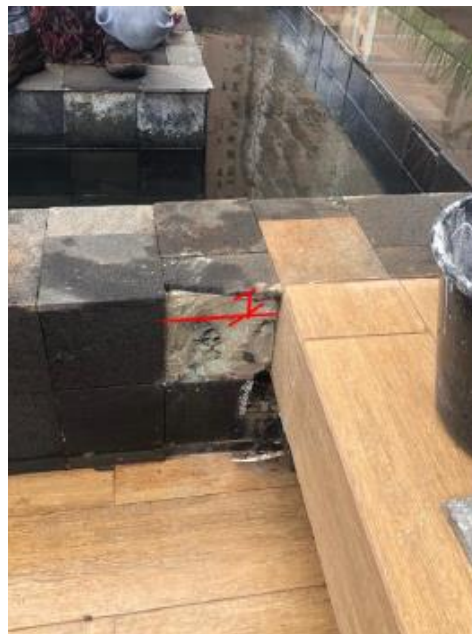
**Figura 24** - Altura de enchimento: (a) Altura de enchimento entre espelho d'água e floreira,  
(b) Altura de enchimento entre espelho d'água e bancos

Em relação ao substrato que recebe o revestimento, notou-se, conforme mostram as Figuras 24(a) e 24(b), que a altura de massa de enchimento acima da impermeabilização estava maior do que a recomendada para instalação dos revestimentos. A altura de enchimento deve ser de, no máximo, 10 cm e nos locais inspecionados, a altura do enchimento chegava a quase 20 cm. Isso faz com que haja carregamento de sais do enchimento pela umidade e apareçam focos de eflorescência no revestimento.
