FACULDADE DE ENGENHARIA DE BAURU  
PROGRAMA DE PÓS-GRADUAÇÃO EM ENGENHARIA MECÂNICA  
ÁREA DE PROCESSOS DE FABRICAÇÃO

## **Análise dos Desgastes da Coroa do Sabre de Corte em Máquina Florestais.**

Dissertação apresentada à Faculdade de Engenharia de Bauru, programa de Pós-Graduação em Engenharia Mecânica na área de Processos de Fabricação, como parte dos requisitos para obtenção do título de Mestre em Engenharia Mecânica.

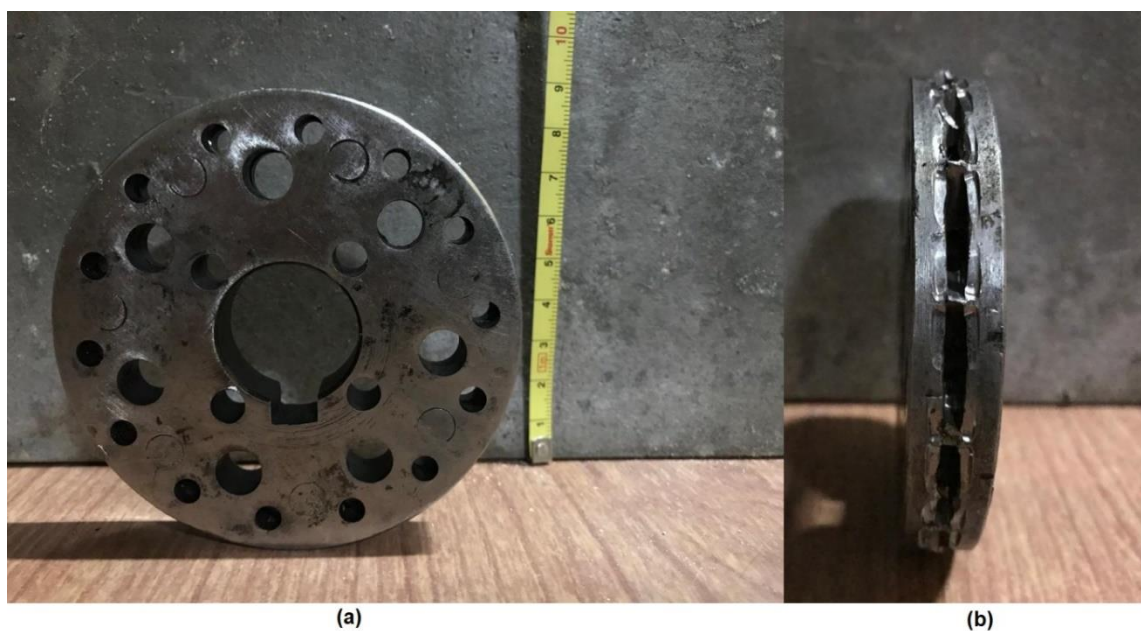
Após o término do ciclo de trabalho desmontou-se o conjunto de corte e verificou-se que tanto a coroa original (A), quanto a coroa microfundida (B) (Figuras 44 e 45, respectivamente) apresentaram desgaste natural devido o contato com a corrente. As coroas continham marcas, devido as forças de tração em contato com a corrente, porém não tiveram quebras acidentais, trincas e danos nas superfícies.

Figura 44. Inspeção visual Coroa Original (A), sendo (a) parte frontal e (b) parte lateral com marcas de contato com a corrente.

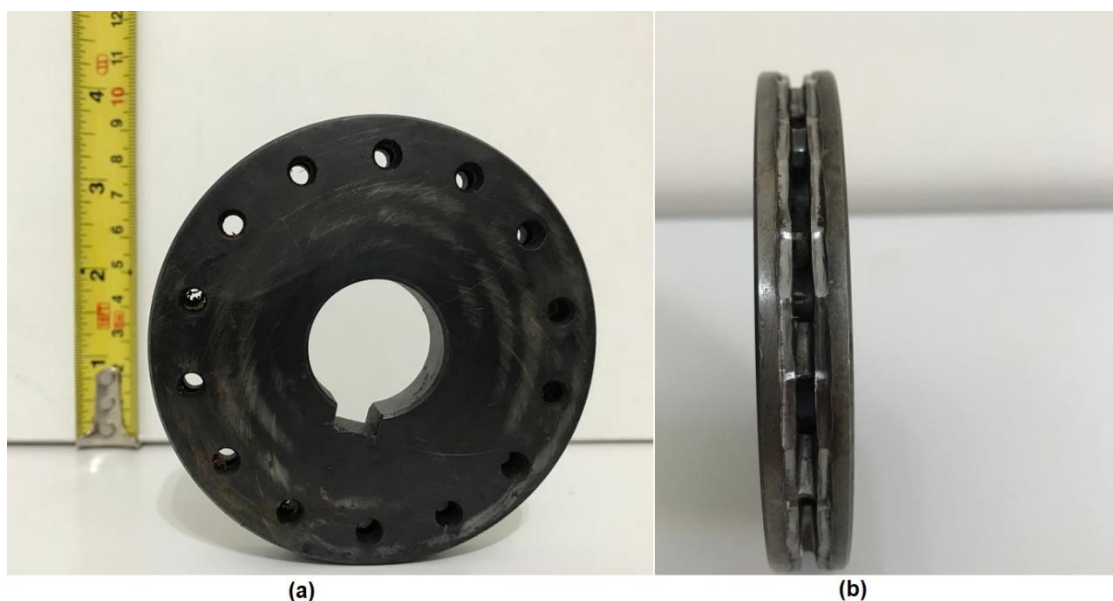
Figura 45. Inspeção visual Coroa fabricada (B), sendo (a) parte frontal e (b) parte lateral com marcas de contato com a corrente.

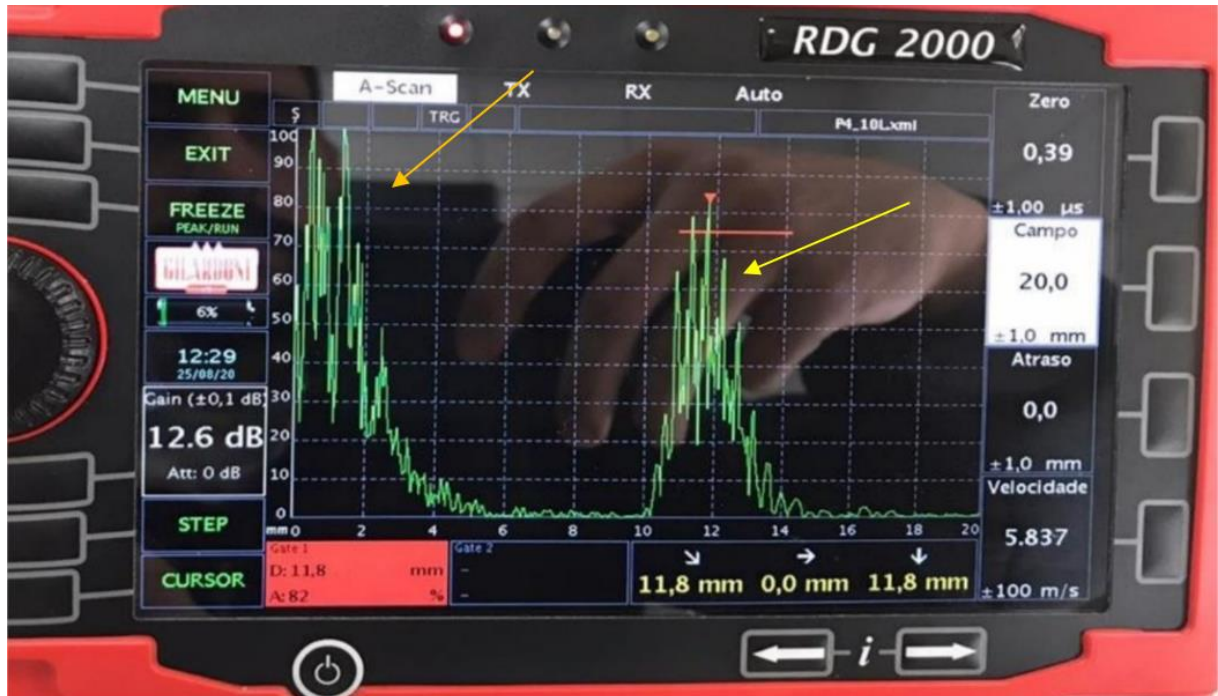
Figura 47. Resultado na tela do aparelho de ultrassom a coroa original (A).

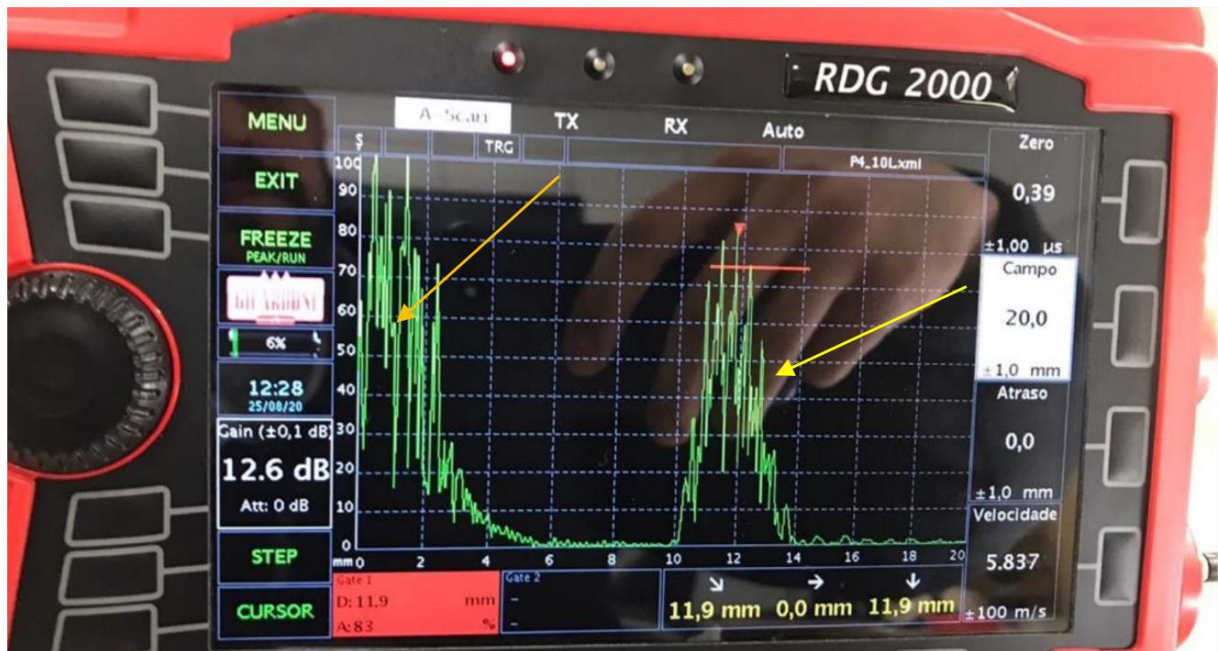
Figura 48. Resultado na tela do aparelho de ultrassom a coroa microfundida (B).

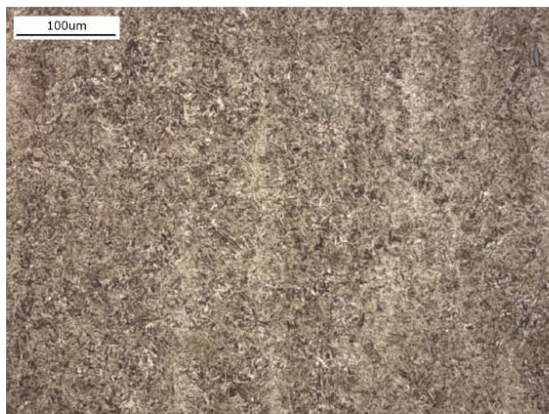
Figura 02 - Aumento utilizado: 200X  
(Figure 02 - Magnification: 200X)

Micrografia realizada no núcleo mostra uma microestrutura composta por uma matriz martensítica revenida, típica de um aço temperado e revenido. A superfície da amostra apresentou uma microestrutura idêntica a do núcleo.
