UNIVERSIDADE ESTADUAL PAULISTA "JULIO DE MESQUITA FILHO"  
FACULDADE DE ENGENHARIA - CAMPUS DE ILHA SOLTEIRA  
CURSO DE ENGENHARIA CIVIL

## **AVALIAÇÃO SUBJETIVA DA QUALIDADE DE TRÁFEGO EM ESTRADAS NÃO PAVIMENTADAS**

Trabalho de Conclusão de Curso  
apresentado à Faculdade de Engenharia  
do Campus de Ilha Solteira – UNESP,  
como parte dos requisitos para obtenção  
do grau de Engenheiro Civil.

ILHA SOLTEIRA – SP  
DEZEMBRO DE 2022

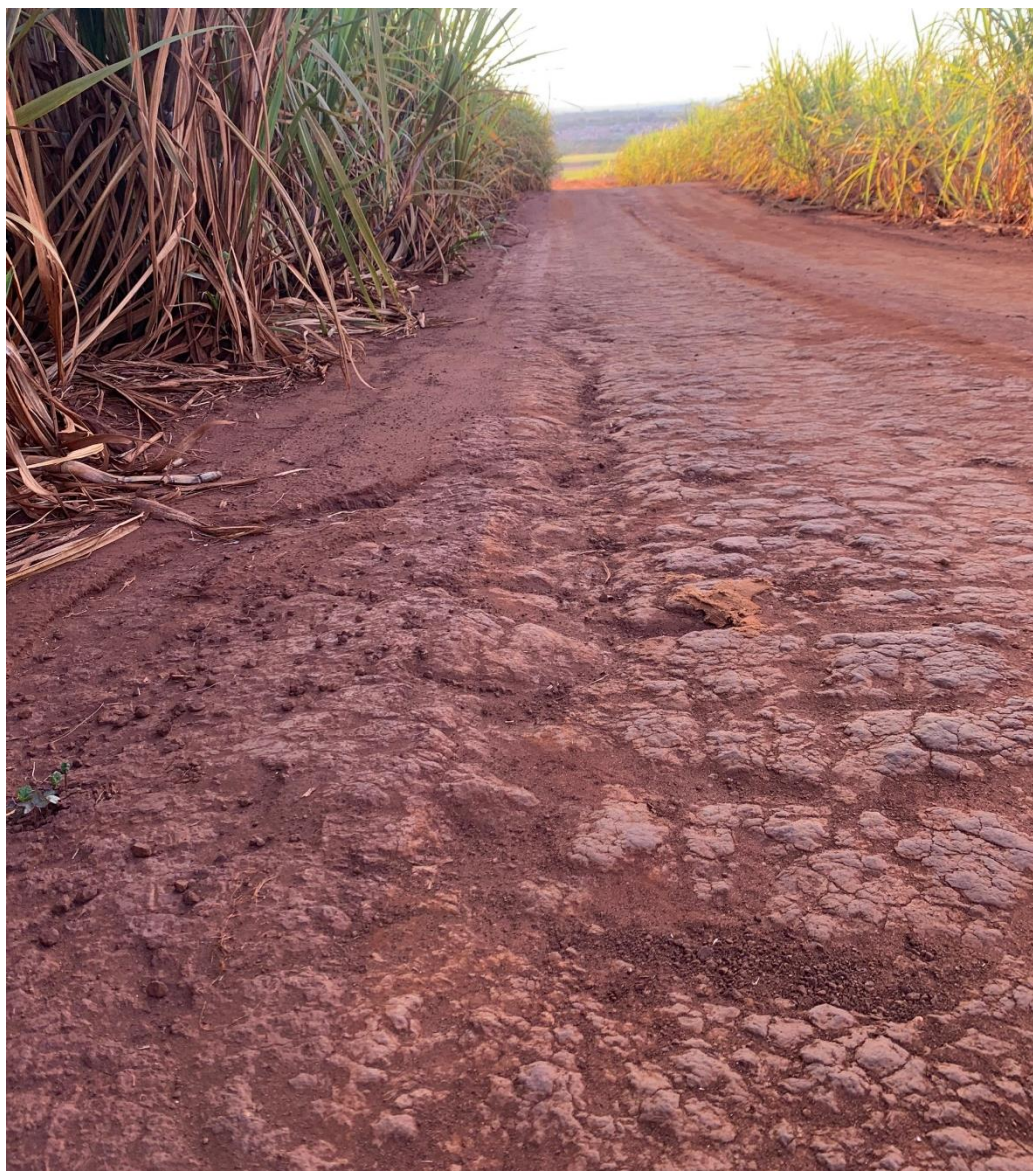
Erosão são formações de sulcos na estrada devido ao escoamento da água das chuvas combinado à baixa resistência do solo. Muitas vezes, a erosão resulta de drenagem pouco ineficiente. A Figura 8 ilustra esse tipo de defeito em uma das vias do presente estudo. Esse defeito não possui classificação quanto à severidade para RSMS (1995) e é classificado apenas subjetivamente pelos avaliadores por meio de observações, utilizando do Valor de Serventia Atual (VSA).

Figura 8 - Erosão em plataforma de estrada de terra.
