**UNIVERSIDADE ESTADUAL PAULISTA “JÚLIO DE MESQUITA FILHO”  
FACULDADE DE ENGENHARIA  
CÂMPUS DE ILHA SOLTEIRA**

**MAPEAMENTO DE MANIFESTAÇÕES PATOLÓGICAS EM REVESTIMENTOS  
ARGAMASSADOS DE FACHADA: Estudo de caso em edifícios residenciais de  
Fernandópolis-SP**

Ilha Solteira  
2021

Dissertação apresentada à Faculdade de Engenharia de Ilha Solteira – UNESP como parte dos requisitos para a obtenção do título de Mestre em Engenharia Civil.

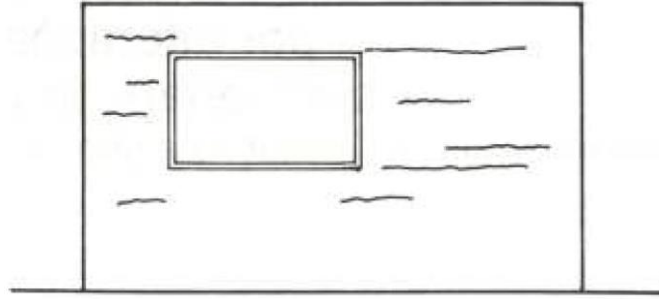
**Figura 6 – Fissura horizontal motivada pela expansão da argamassa de assentamento**

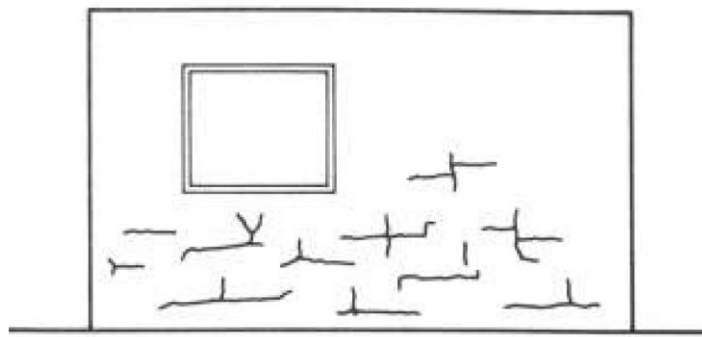
**Figura 7 – Fissura horizontal motivada por hidratação retardada do óxido de magnésio ou por ataque de sulfatos**

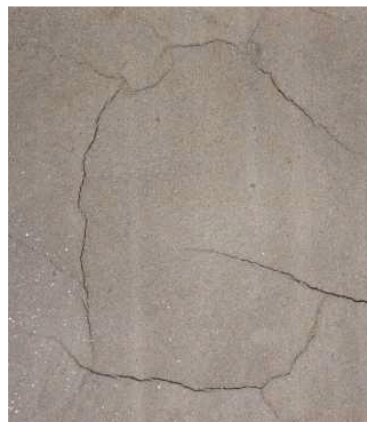
**Figura 8 – Revestimento apresentado fissura em configuração de mapa**

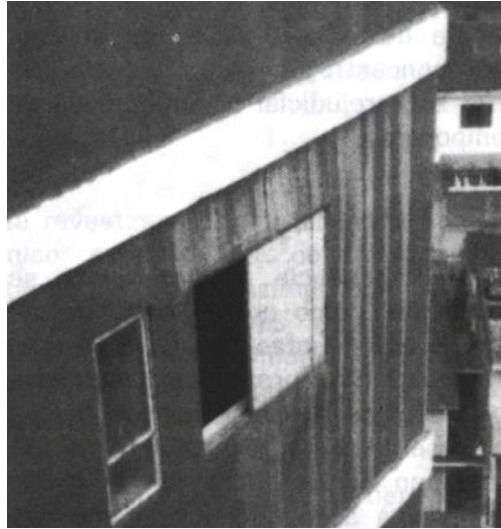
**Figura 9 – Eflorescência em RAF por percolação de água**

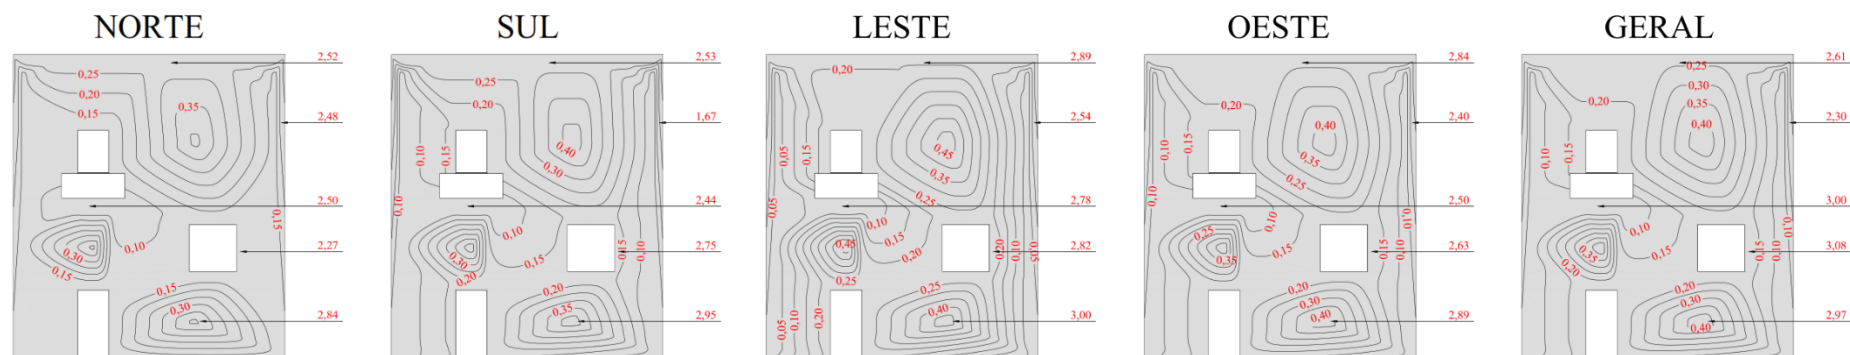
**Figura 38 – Potencial de degradação da região – Método da Incidência**

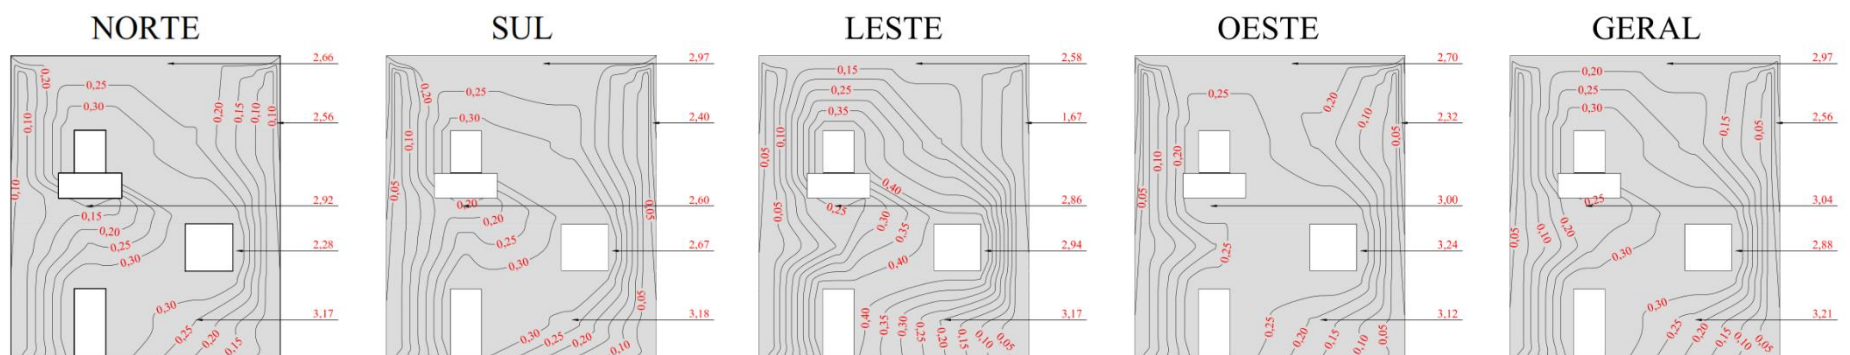
**Figura 39 – Potencial de degradação da região – Método da Intensidade**

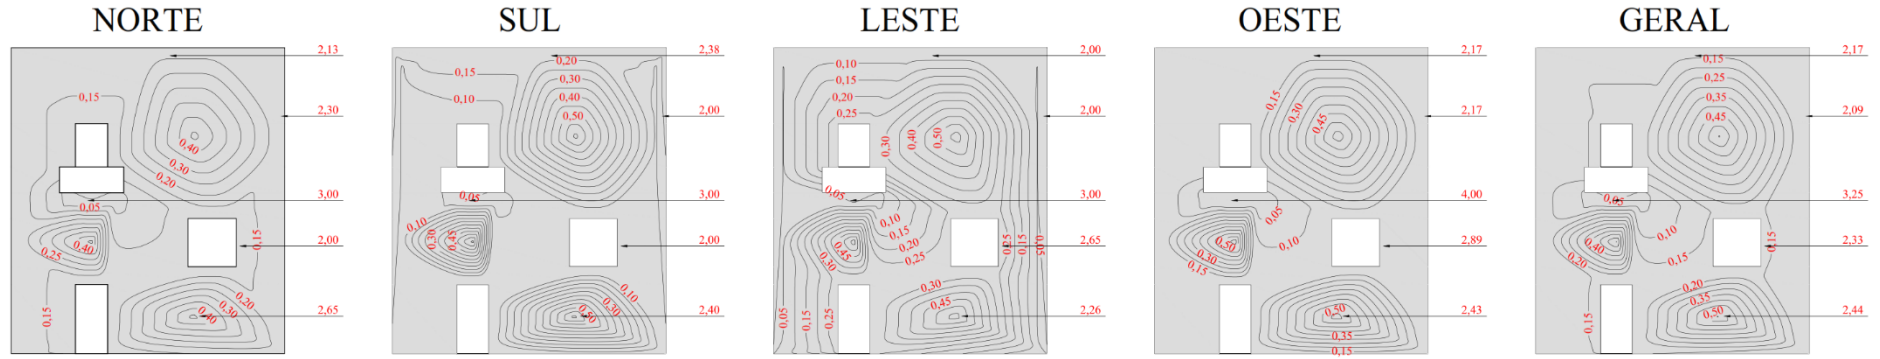
**Figura 60 – Sensibilidade à formação de fissuras – Método da Incidência**

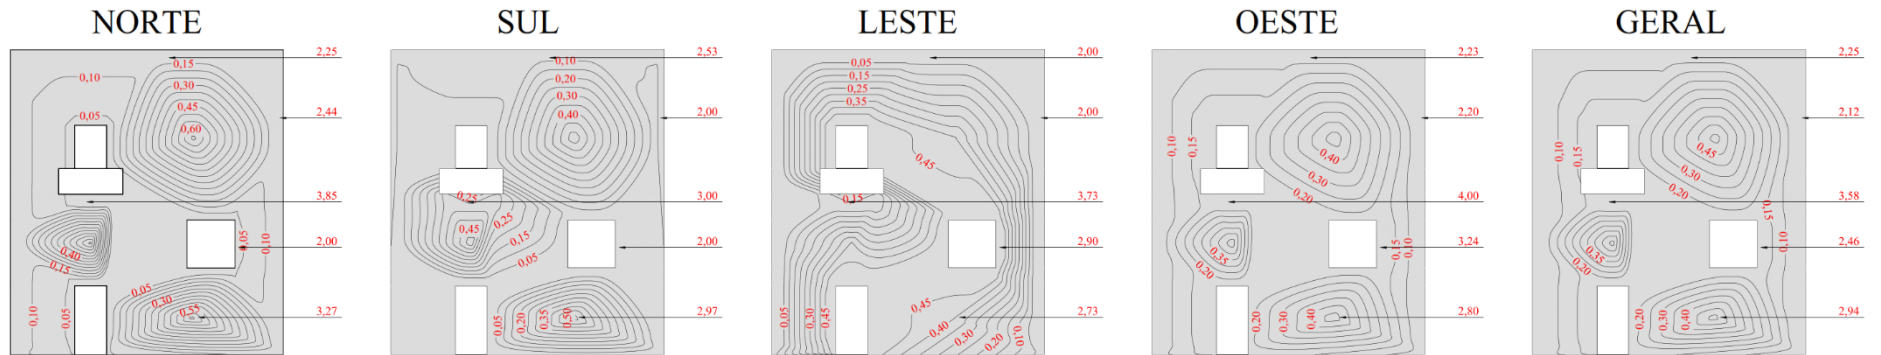
**Figura 61 – Sensibilidade à formação de fissuras – Método da Intensidade**
