**Análise e considerações sobre o deslocamento (ruptura) de uma estrutura de arrimo
convencional em uma encosta da Ilha Porchat, São Vicente**

Trabalho de Graduação apresentado ao Conselho de Curso de Graduação em Engenharia Civil da Faculdade de Engenharia do Campus de Guaratinguetá, Universidade Estadual Paulista, como parte dos requisitos para obtenção do diploma de Graduação em Engenharia Civil.

Dezembro de 2015

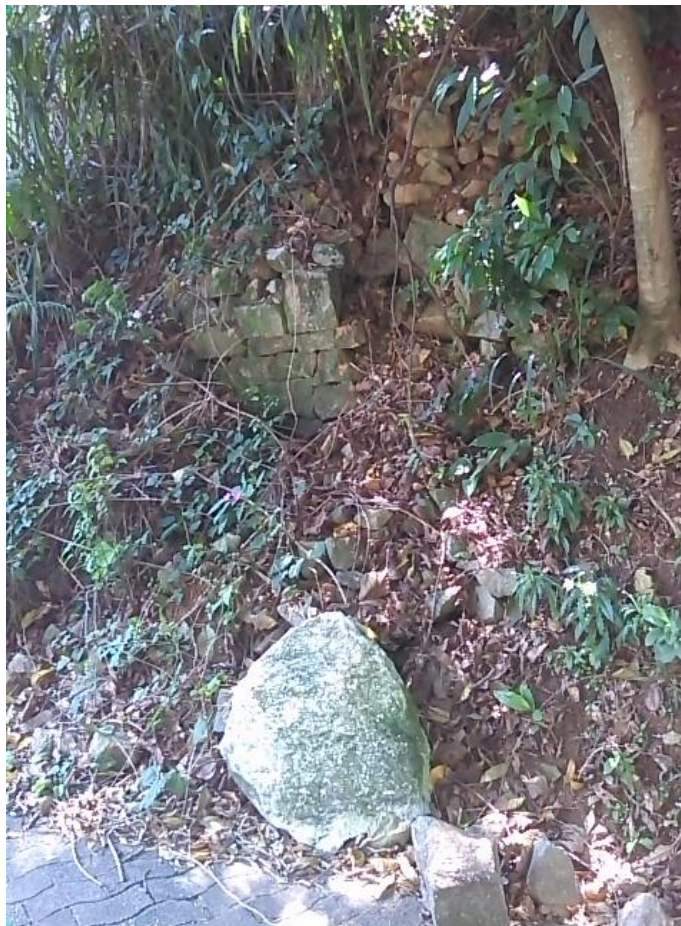
Figura 17 - Presença de matacões na encosta

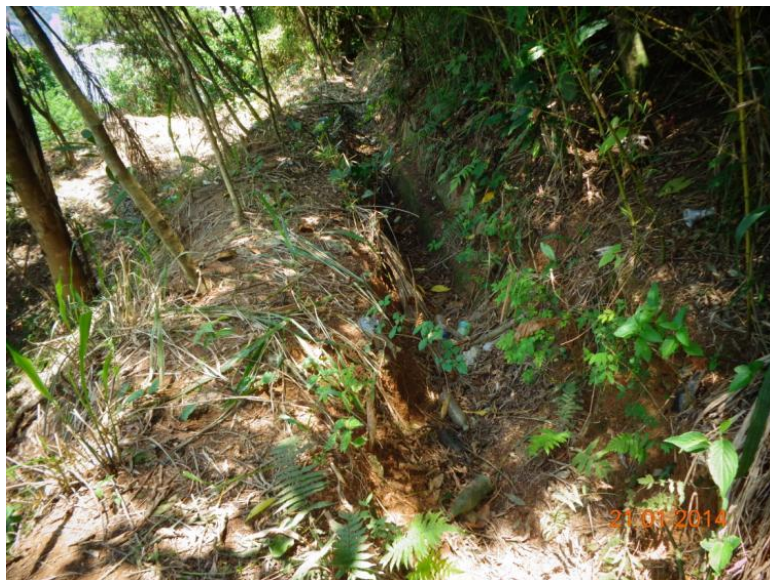
Figura 18 - Canaleta de escoamento obstruída por folhagens e resíduos

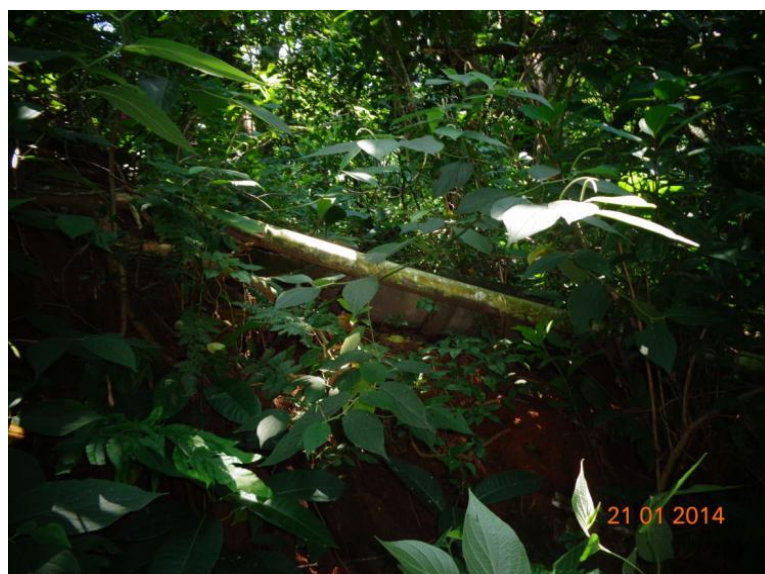
Figura 19 - Detalhe da ruptura localizada, que deixou a canaleta descalçada

A erosão ocorrida em um local específico do solo base da canaleta, fez com que o sistema ficasse sem solo de apoio, que aliado ao acúmulo de resíduos e em consequência a obstrução do fluido, ocasionou o colapso no trecho, perdendo sua finalidade de direcionar as

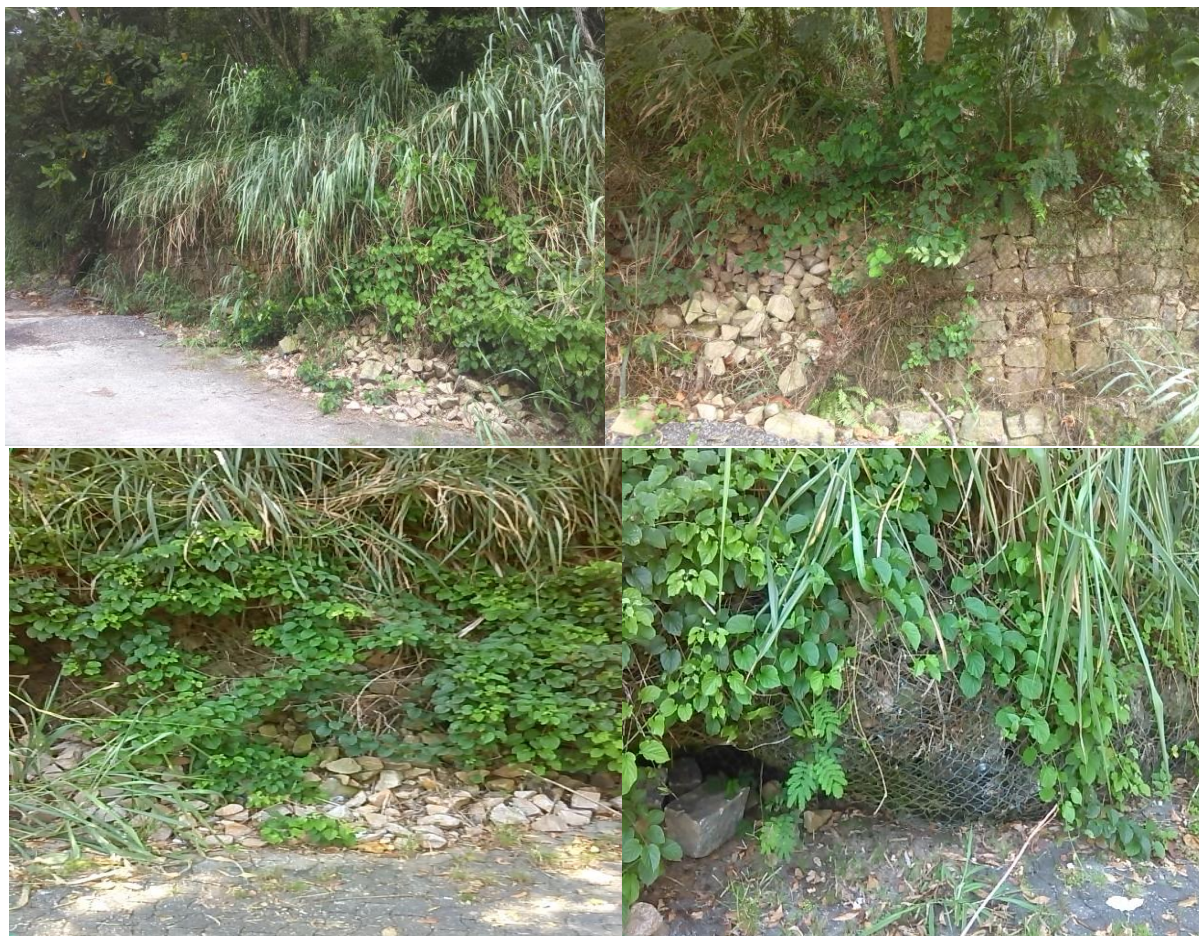
Essa vazão ao invés de ser encaminhada à escada d'água acaba dispersa ao longo da encosta, aumentando o grau de saturação do solo e o risco de escorregamento. A figura 20, mostra com detalhe parte de um muro de impacto de pedras feito com argamassa, cuja deformação “embarrigamento” e inclinação lateral evidenciam um estágio avançado de processos de ruptura.

Figura 20 - Detalhes da ruptura da estrutura de arrimo

Todos esses eventos podem ser desencadeados pela impermeabilização do solo inadequada e do escoamento de águas pluviais pelo sistema de drenagem do local de estudo, que se situa na encosta imediatamente abaixo do monumento Niemayer.

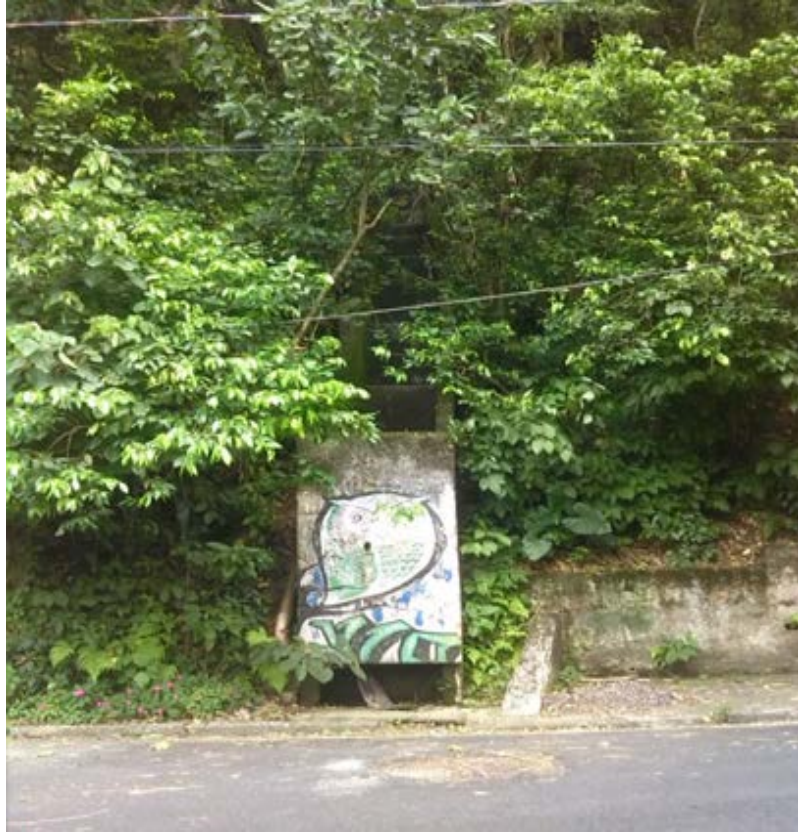
Figura 21 - Boca de lobo ao final da escada hidráulica

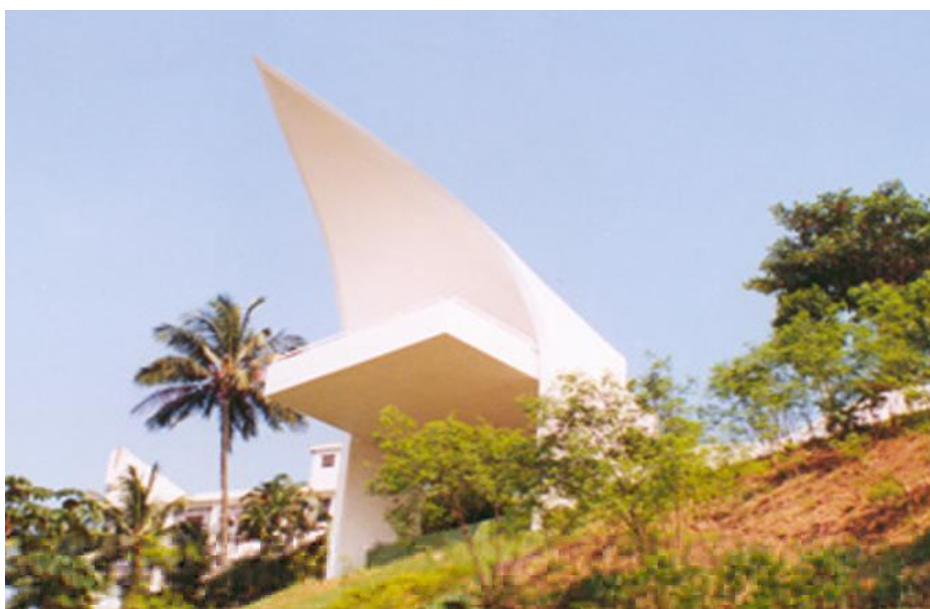
Figura 22 - Erosão do solo residual à direita

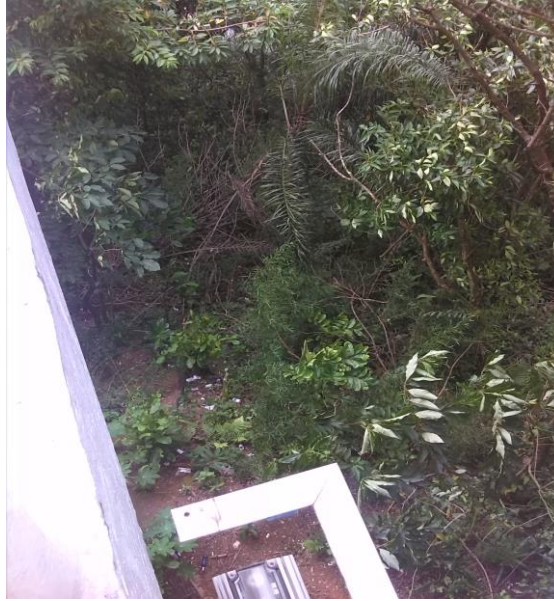
O sistema de drenagem é composto por canaletas em meia cana (abertas), que está suscetível ao acúmulo de resíduos do solo pela lixiviação e acúmulo de lixo, conforme observado nos trabalhos de campo. Com a construção da edificação, o fluxo de pessoas que frequentam o local imediatamente abaixo a escultura, aumentou. Mesmo com a observação de funcionários e placas de sinalização, os visitantes descartam resíduos na encosta, que acumula no sistema drenante e obstrui a passagem dos fluidos em direção as canaletas encosta abaixo.

Figura 25 - Resíduo descartada pelos visitantes (foto tirada no terraço, pela perspectiva do visitante)

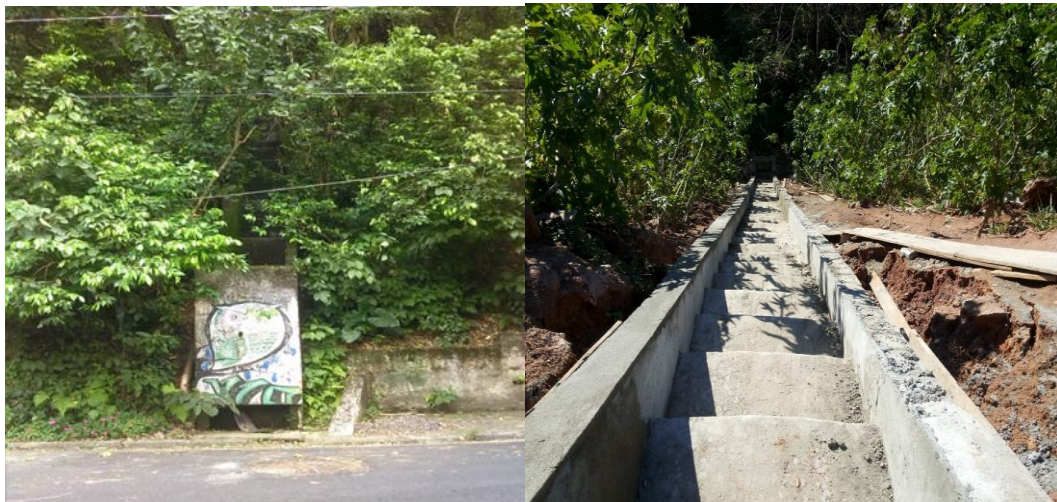
Ao final do sistema de canaletas, há uma escada hidráulica projetada em alvenaria (Figura 26), que coleta o fluido, com a função de dissipar a energia do escoamento, que é transferido para sarjetas e por gravidade segue encosta abaixo, até finalmente chegar ao mar.

Figura 26 - Escada hidráulica em detalhe
