**AVALIAÇÃO OBJETIVA E ADEQUAÇÃO DO MÉTODO PARA ESTRADAS NÃO
PAVIMENTADAS DENTRO DA FAYS – FAZENDA DA AERONÁUTICA, EM
PIRASSUNUNGA, SP**

Trabalho de conclusão de curso apresentado à
Faculdade de Engenharia de Ilha Solteira – Unesp
como parte dos requisitos para obtenção do grau
de Engenheiro Civil.

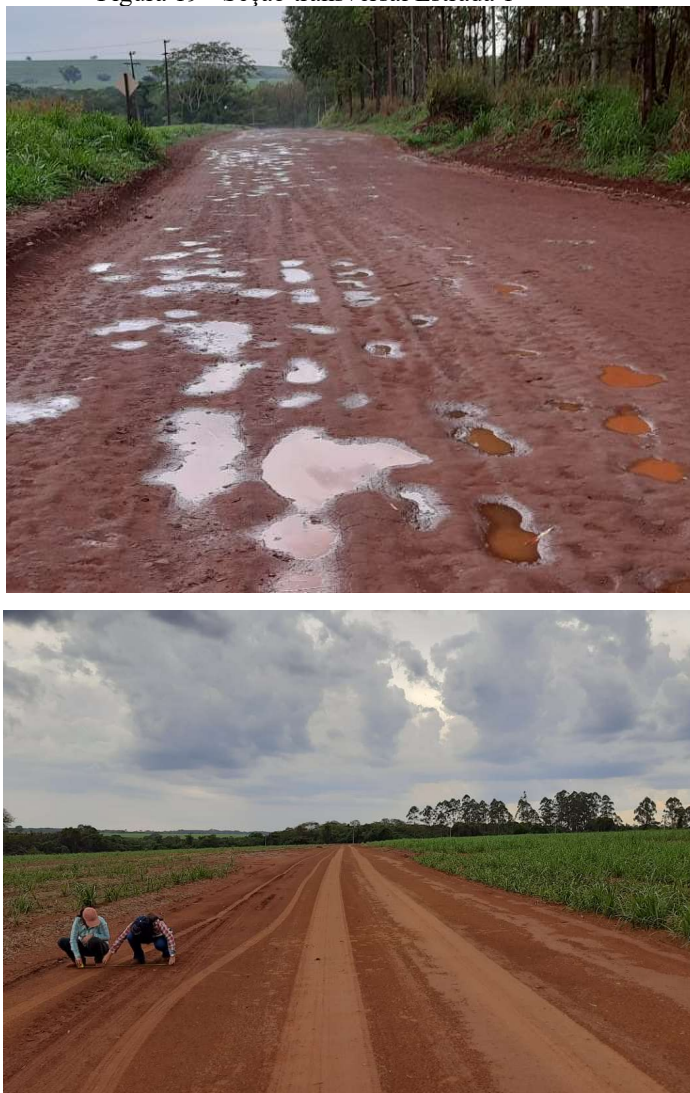
Figura 19 - Seção transversal Estrada 1

A seção transversal foi considerada inadequada em ambas as Estradas 1 e 2, como pode ser analisado no Apêndice 1. No caso da Estrada 1, os subtrechos 4, 5 e 6 apresentaram poças d'água e declividade transversal muito baixa. Entretanto, os subtrechos 1, 2 e 3 apresentavam apenas a superfície com baixa declividade, mas sem poças e buracos. Essas condições são apresentadas na Figura 19.

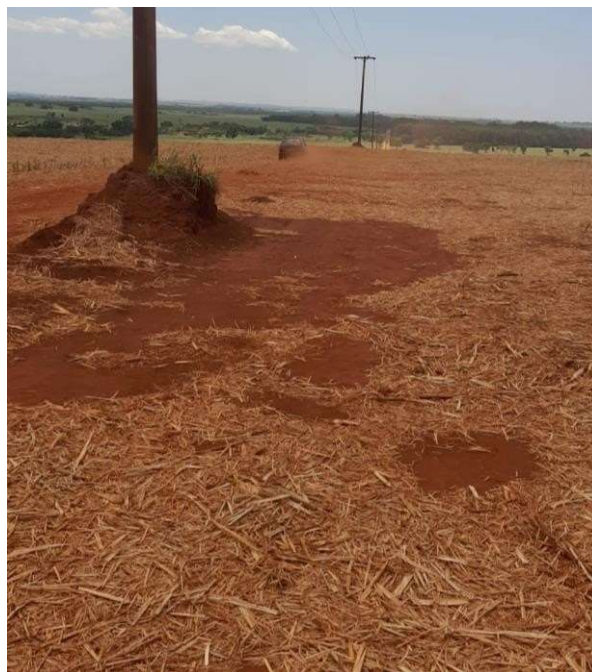
Figura 20 – Resíduos da colheita da cana na Estrada 2

A Estrada 2 também apresentou severidades que variavam entre baixa e média, com declividade transversal baixa e irregularidades na via, mas sem poças d'água. Entretanto, como a região é utilizada para o cultivo de cana e a colheita já estava finalizada, muitos resíduos da cana estavam espalhados no leito da estrada (Figura 20), prejudicando análises e medições. Como esse problema poderia resultar em via escorregadia ao usuário, esses resíduos foram considerados como parte do defeito de seção transversal inadequada. Com base nestas observações, a Estrada 2 teve o subtrecho 3 classificado como de severidade alta; subtrechos 1, 2 e 5 de severidade média e; 4 e 6 de severidade baixa.

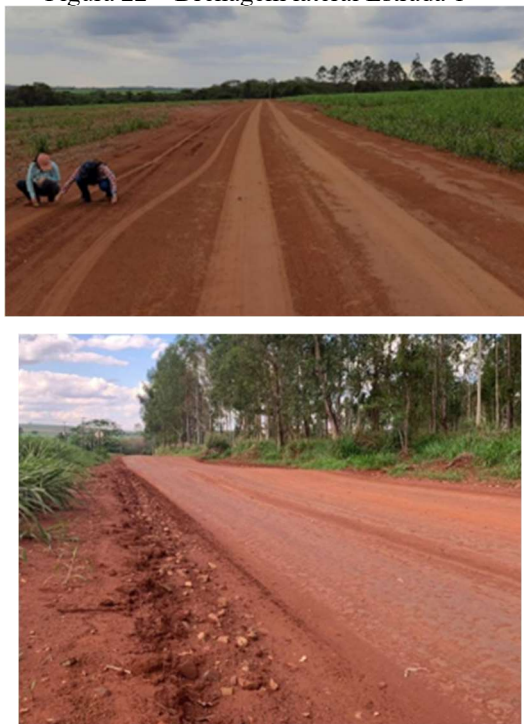
Figura 22 – Drenagem lateral Estrada 1

Na Estrada 1, entretanto, não haviam valetas laterais bem definidas e capazes de escoar a água para fora do leito da estrada ou para as bacias de drenagem. Notou-se ainda segmentos em corte, concentrando o escoamento da água, com potencial para precipitar processos erosivos. Em alguns pontos a plataforma da via estava no mesmo nível que o terreno adjacente. Mesmo nestes casos podem surgir danos resultantes da erosão (Figura 22).

Dessa forma, alguns subtrechos da Estrada 1 foram julgados com severidade baixa ou média e apenas subtrecho 6 como severidade alta, por apresentar poças d'água, água correndo pelo leito do estrada, sem valetas e sem bacias de drenagem. Os subtrechos 1 e 3 apresentaram severidade média e os subtrechos 2, 4 e 5 severidade baixa.

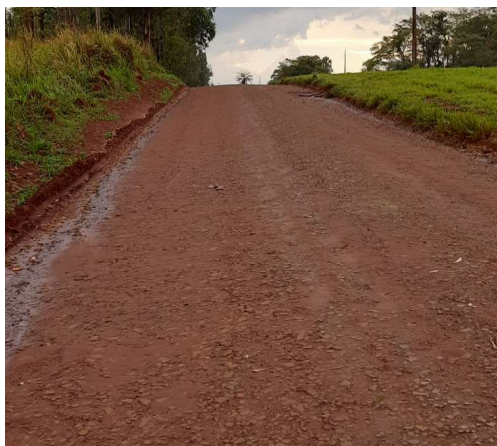
Figura 24 – Corrugação Estrada 1

Esta corrugação foi considerada de severidade baixa e o seu valor de dedução foi 5. Não foram observadas corrugações nos demais subtrechos da Estrada 1 e da Estrada 2. Dessa forma, percebe-se que as corrugações apresentaram pouca influência sobre os resultados da avaliação objetiva.

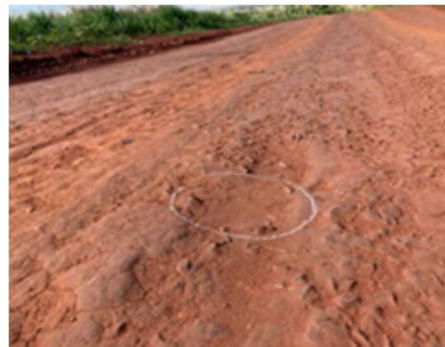
Figura 26 – Buracos na Estrada 2

A Estrada 2 não apresentou poças d'água, mas foram verificados 11 buracos em todos os subtrechos analisados, como pode ser observado no Apêndice 1. Os subtrechos 4 e 5 foram os segmentos mais críticos, com mais buracos e de maiores severidades e densidades. O subtrecho 1 foi o único da Estrada 2 sem buracos avistados. Uma das amostras da Estrada 2 pode ser visualizada na Figura 26, com a amostragem de um buraco, que só foi observado ao utilizar giz para demarcá-lo.

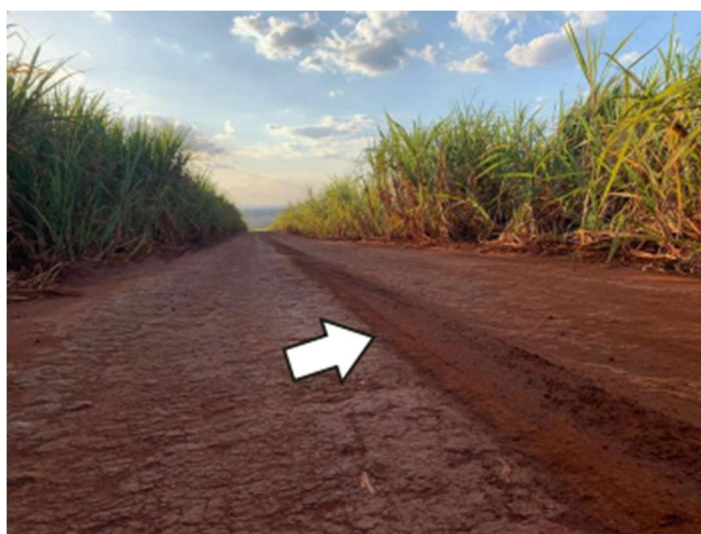
Figura 28 – Trilhas de Rodas Estrada 2

Na Estrada 2, os subtrechos 1, 2, 3 e 6 apresentaram severidade baixa, como observado na Figura 28, o subtrecho 4 apresentou severidade média e o subtrecho 5 não apresentou o defeito.

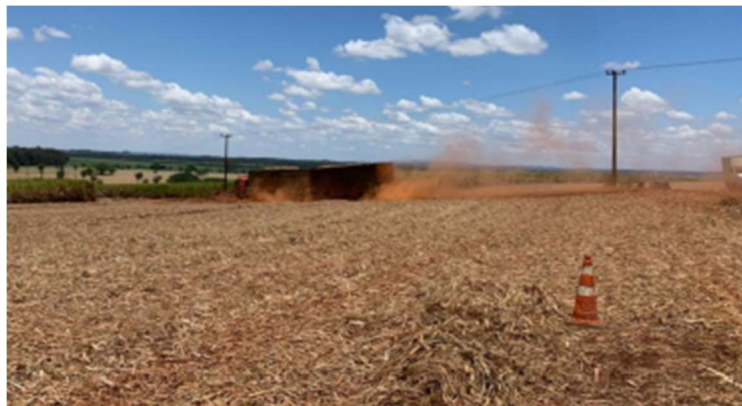
Figura 29 – Poeira na Estrada 2

É importante ressaltar que a poeira aparentou ter diminuído entre as coletas de dados do dia 05/11/2022 para o dia 19/11/2022. Isso pode ser justificado pelo início do período chuvoso, que faz com que os agregados finos fiquem mais pesados e conectados entre si, diminuindo a quantidade de partículas retiradas do solo e lançadas ao ar.

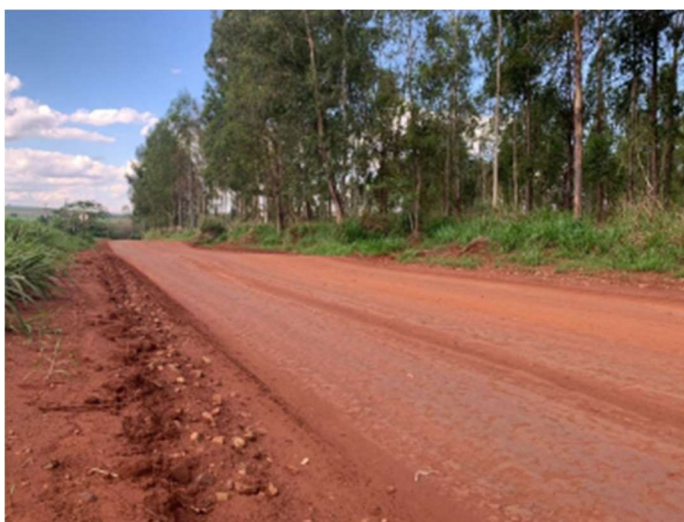
Figura 30 – Segregação de agregados Estrada 1

A pouca presença da segregação de agregados na Estrada 1 pode ser resultante da aplicação de vinhaça, adensando as partículas mais finas. Outra justificativa pode ser baseada na mesma justificativa quanto às trilhas de rodas. Dessa forma, os trabalhadores evitariam as trilhas de rodas e compactariam as camadas mais sobressalentes devido ao alto esforço ocasionado pelos pneus desses veículos pesados.

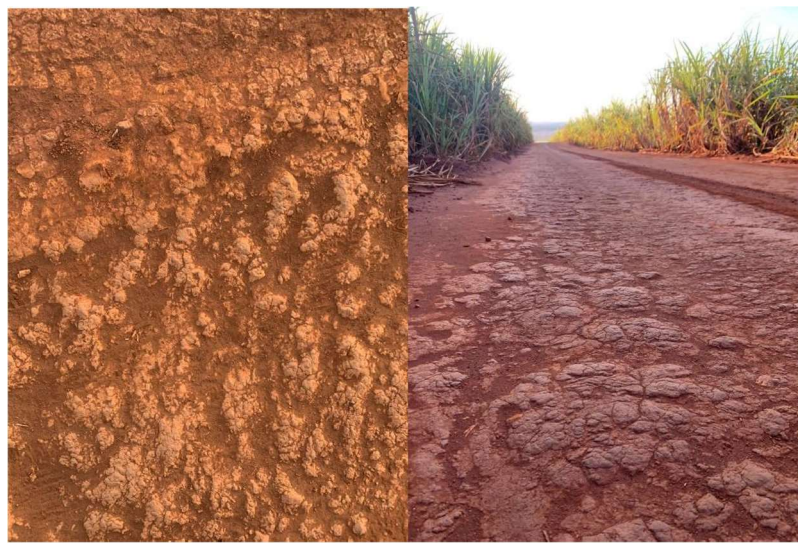
Figura 31 - Erosões presentes nas Estradas 1 e 2, respectivamente

A discussão que se seguiu foi compreender e determinar procedimentos para a coleta de dados sobre a erosão na plataforma da via. Após reunião com a equipe de avaliadores, foi decidido que seriam coletadas as medidas de profundidade das erosões e o comprimento afetado por elas, utilizando, para o cálculo, o ábaco de corrugações, visto que o desconforto aparentava o mesmo padrão. Após o cálculo pelo ábaco de corrugações, o valor total de dedução e o URCI foram calculados da forma usual.

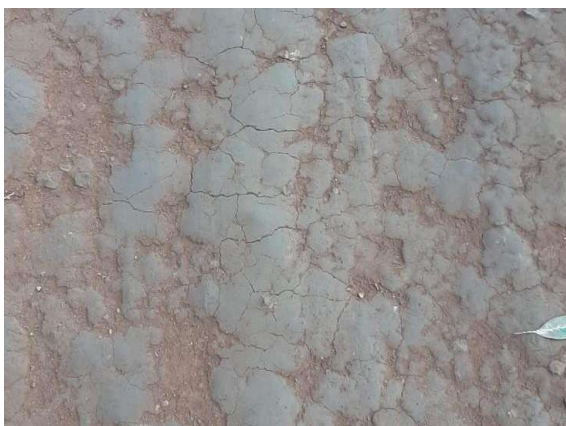
Figura 33 – Trincas de retração na Estrada 1

Outro defeito não abordado em avaliações anteriores é a trinca de retração. As trincas de retração são frequentes em estradas de terra, embora sejam, algumas vezes, pouco notadas. Nas estradas amostras anotaram-se trincas de retração bem finas (Figura 33), despercebidas quando a avaliação é feita em automóvel. Entretanto, é interessante observar esse tipo defeito, pois as trincas podem fomentar a infiltração de água e a erosão solo, visto que a borda das trincas é mais fragilizada.

As trincas de retração não foram consideradas como defeito na avaliação, por não configurarem desconforto e insegurança ao usuário, em seu estado atual. Entretanto, podem evoluir para outros tipo de defeitos como as erosões, portanto de menção pertinente.

Outra observação que deve ser acompanhada durante o próximo ciclo de colheita são as trincas de retração presentes na Estrada 1. As trincas podem evoluir para erosões, que compõem o defeito de seção transversal inadequada. Mesmo assim, as trincas influem nas operações em veículos de passeio devido à escala entre o pneu e o defeito. Caso não seja realizado tratamento na superfície, esses defeitos podem evoluir mais rapidamente para defeitos mais severos como buracos ou erosões.

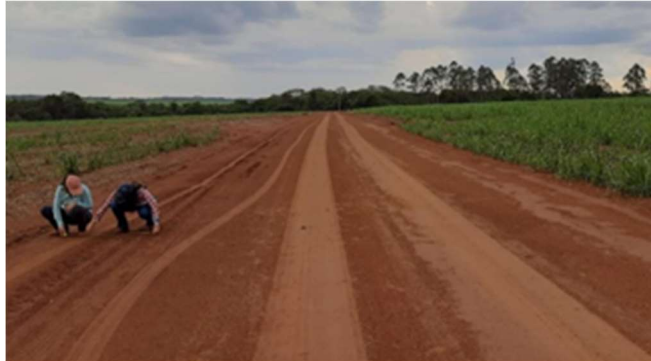
Figura 35 – Ausência de poças d'água no Trecho 1 Estrada 1

Entretanto, não foram observadas poças em todo o trecho 1 (subtrechos 1, 2 e 3) da Estrada 1. Como as pesquisadoras não estavam nessas vias durante a chuva, há dificuldade em certificar se as poças d’água do trecho 2 ocorreram devido a uma precipitação pontual mais
