**AVALIAÇÃO DE SOLUÇÕES PARA RESTAURAÇÃO DE PAVIMENTO DA
RODOVIA RAPOSO TAVARES (SP-270)**

Trabalho de Conclusão de Curso
apresentado à Faculdade de Engenharia
de Ilha Solteira – Unesp como parte dos
requisitos para obtenção do grau de
Engenheiro Civil.

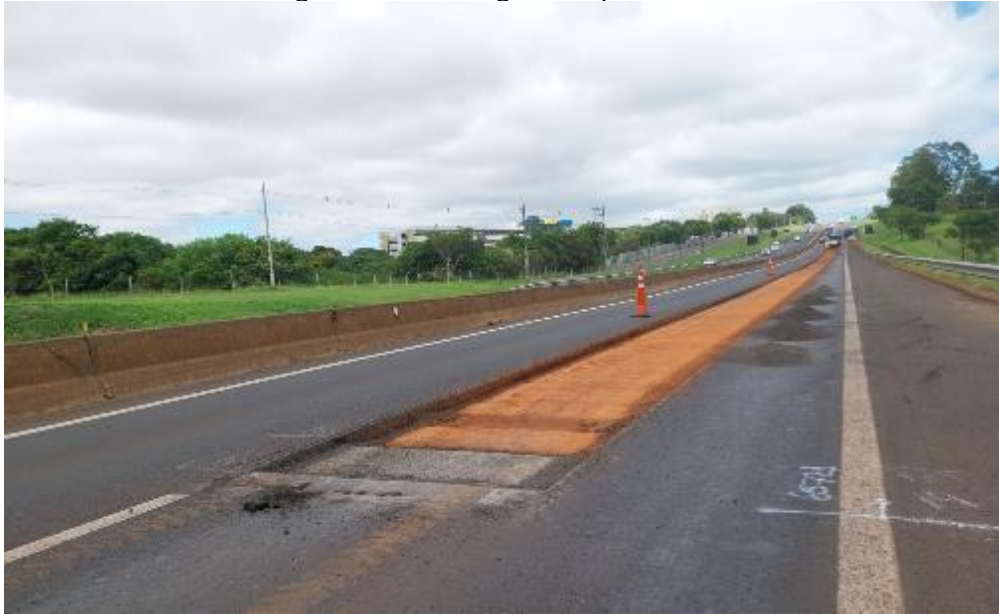
Figura 12 - Fresagem do pavimento

O processo inicia pela fresagem da camada de revestimento (Figura 12), tendo remoção controlada da camada superior do pavimento, atingindo apenas o nível deteriorado.

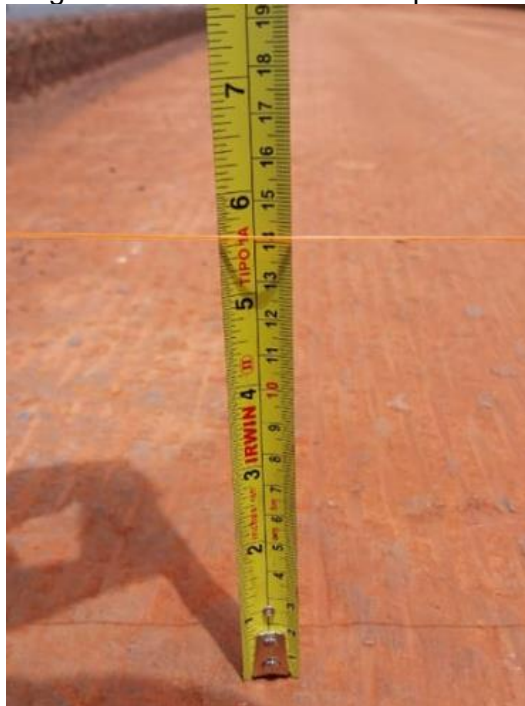
Figura 13 - Conferência de espessura

Após a fresagem, verificou-se a espessura removida com o auxílio de réguas de medição (Figura 13). A espessura foi comparada com as especificações do projeto, e ajustes foram realizados quando necessário.

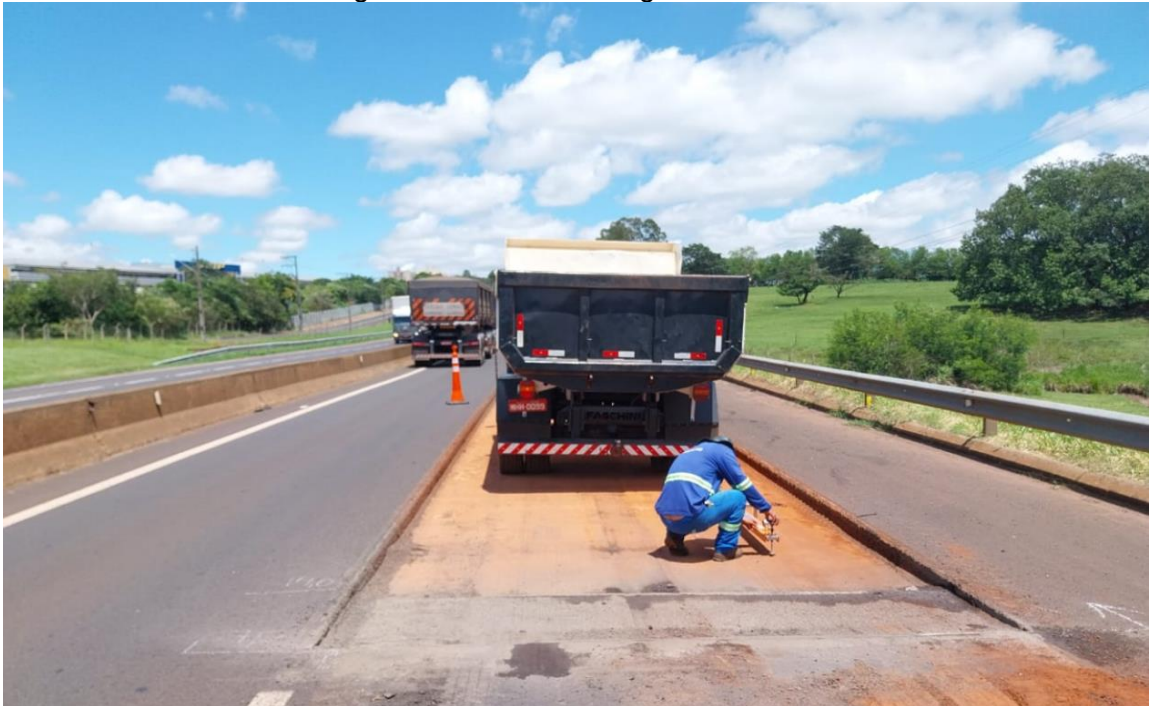
Figura 14 - Ensaio de viga benkelman

O ensaio de deflexão foi realizado com a viga Benkelman (Figura 14) para avaliar a capacidade estrutural da base.

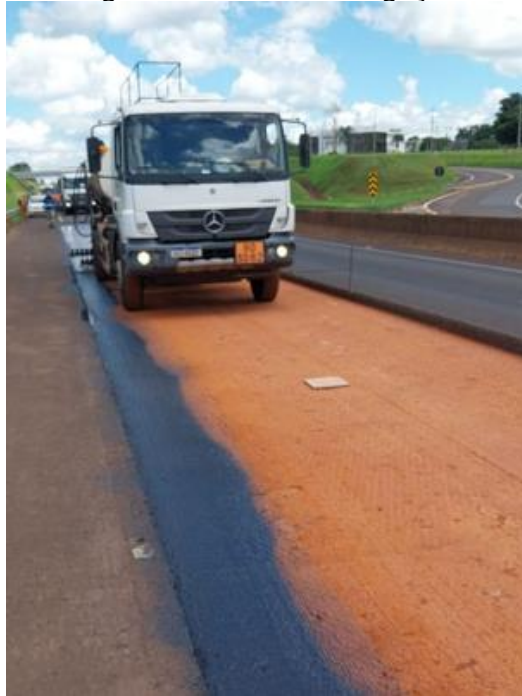
Figura 15 - Pintura de ligação

Aplicou-se a pintura de ligação (Figura 15) com emulsão asfáltica sobre a superfície fresada e limpa. A emulsão foi distribuída uniformemente, garantindo a aderência entre as camadas.

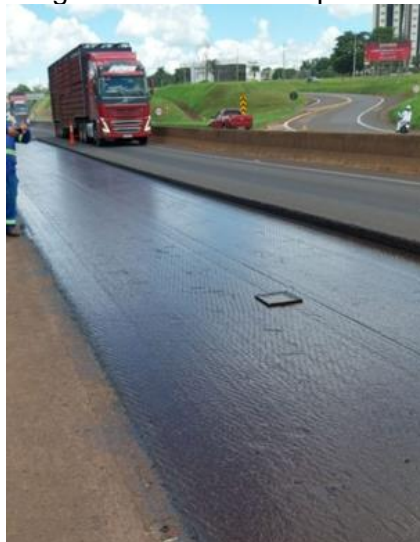
Figura 16 - Emulsão aplicada

Foi verificada a quantidade e a uniformidade da emulsão aplicada, assegurando conformidade com as especificações do projeto. Esperou-se o tempo de cura necessário antes de continuar os serviços de reparos (Figura 16).

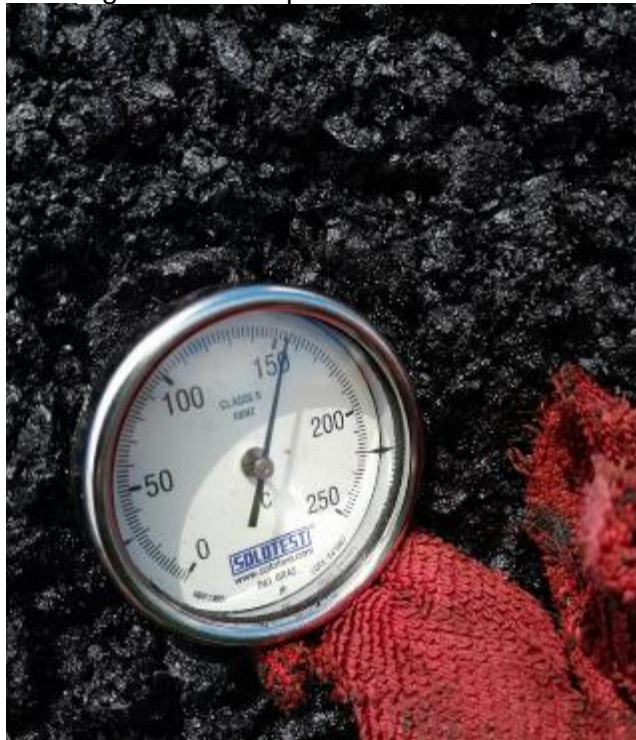
Figura 17 - Temperatura da massa

Antes da aplicação do CBUQ, verificou-se a temperatura da massa asfáltica no momento da sua chegada ao local da obra (Figura 17), garantindo que estivesse dentro do intervalo especificado (entre 140°C e 160°C).

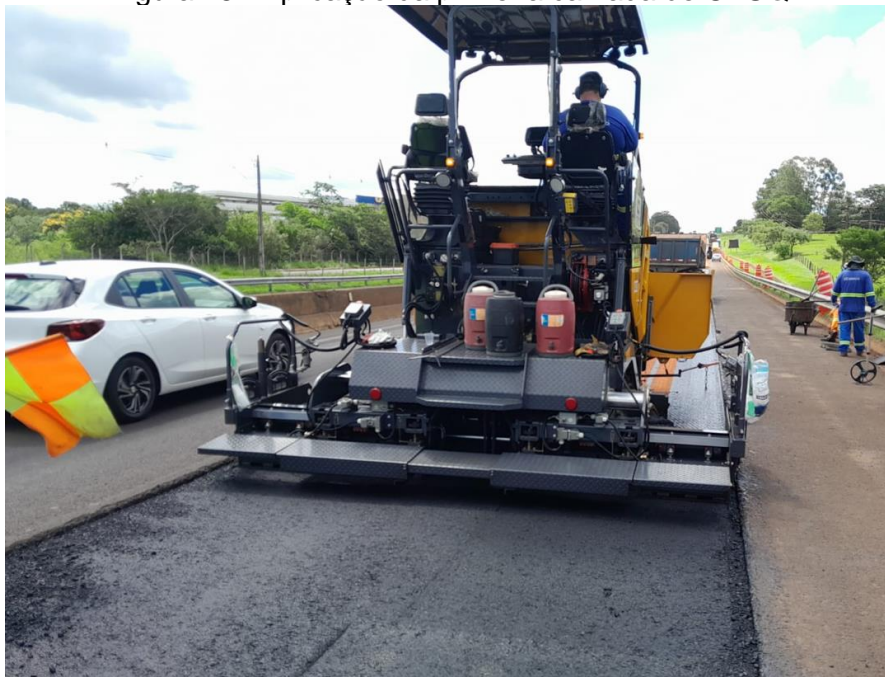
Figura 18 - Aplicação da primeira camada de CBUQ

A primeira camada de CBUQ foi aplicada sobre a superfície preparada, utilizando uma vibro acabadora (Figura 18). A aplicação foi feita de forma uniforme, com a espessura previamente definida no projeto.

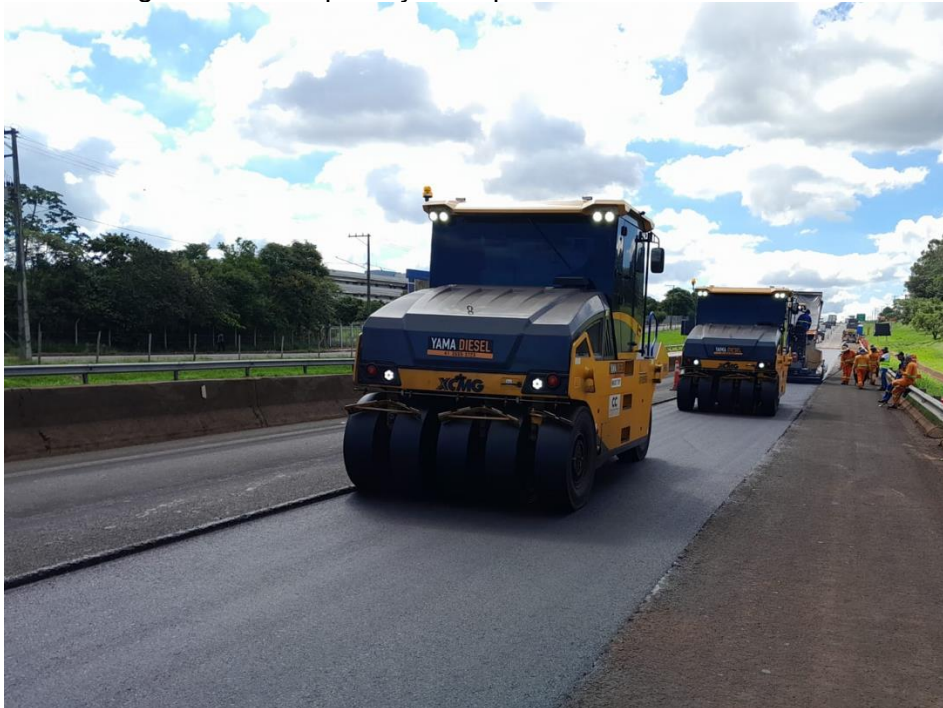
Figura 19 - Compactação da primeira camada de CBUQ

Realizou-se a compactação inicial com rolos compactadores de pneus, seguida de compactação com rolos vibratórios (Figura 19) para alcançar a densidade especificada.

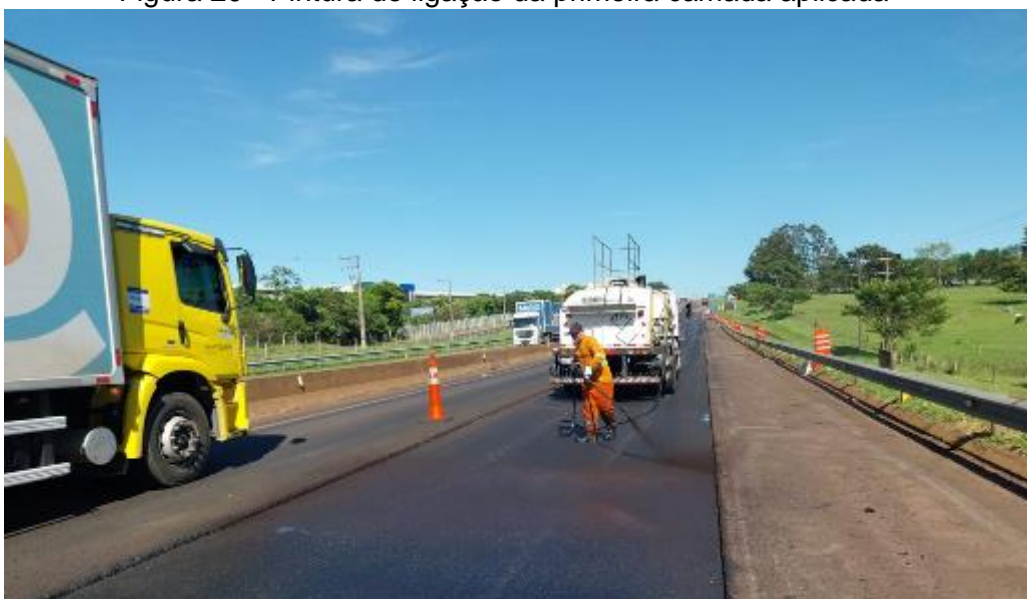
Figura 20 - Pintura de ligação da primeira camada aplicada

Após a compactação da primeira camada, uma nova pintura de ligação foi aplicada (Figura 20) para garantir a aderência com a segunda camada de CBUQ.

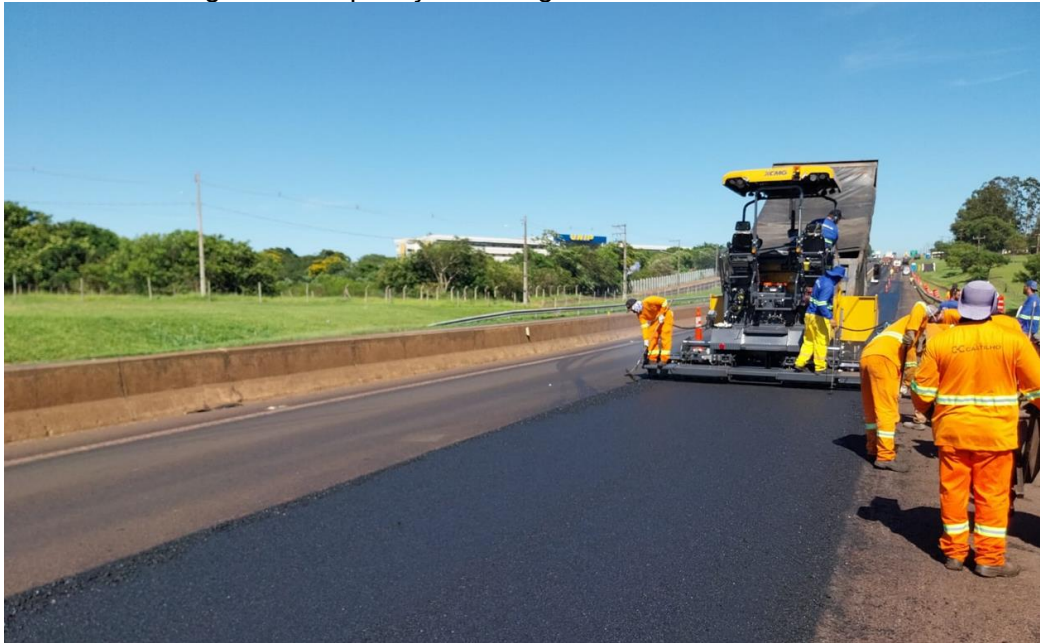
Figura 21 - Aplicação da segunda camada de CBUQ

A segunda camada de CBUQ foi aplicada com a vibro acabadora (Figura 21), mantendo uniformidade e espessura conforme o projeto.

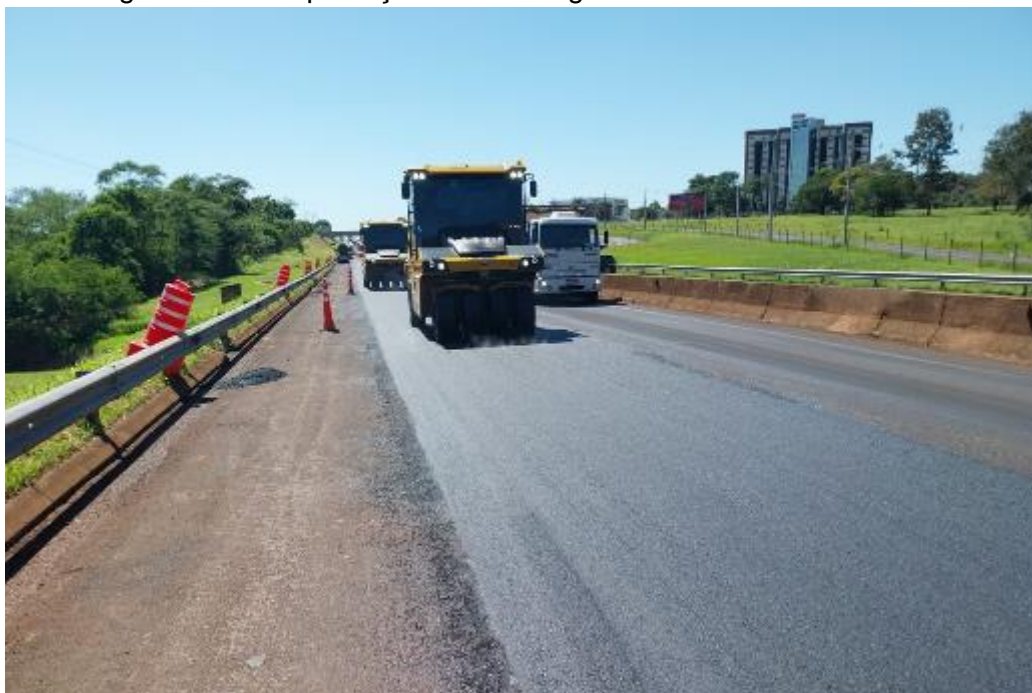
Figura 22 - Compactação final da segunda camada de CBUQ

A compactação final foi realizada com rolos pneus e vibratórios (Figura 22) assegurando a densidade e a qualidade superficial da camada.

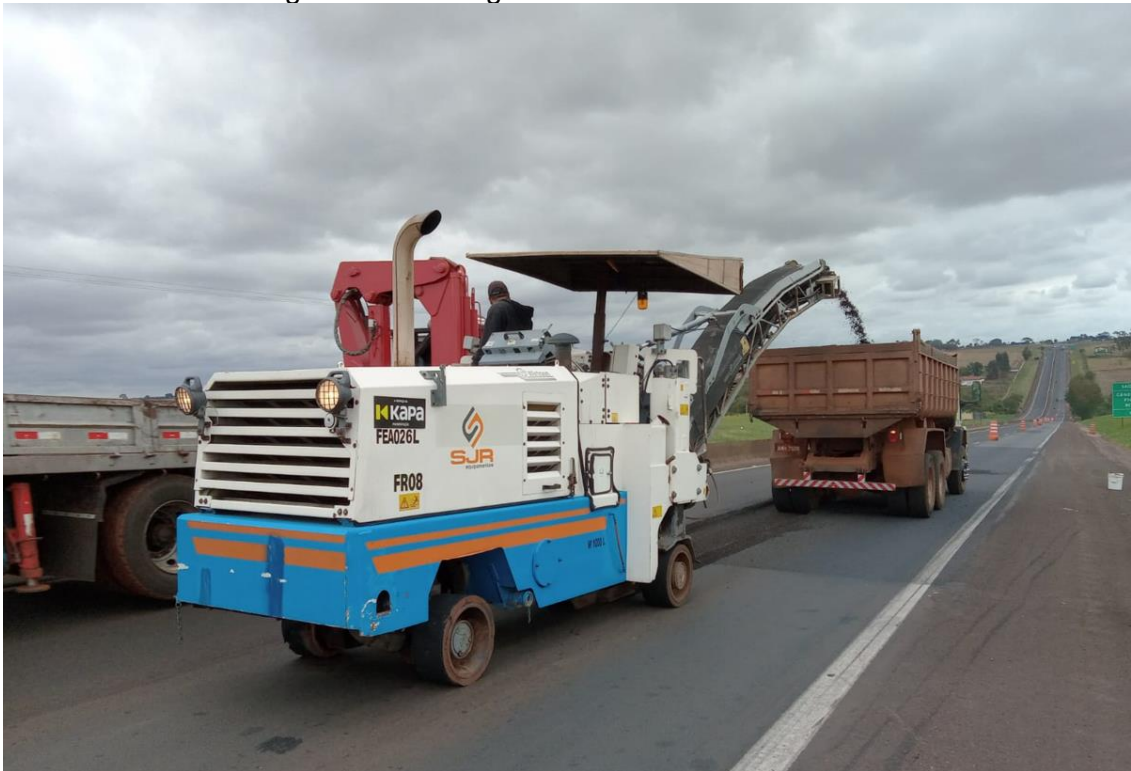
Figura 23 - Fresagem do revestimento asfáltico

Foi realizada a fresagem completa do revestimento asfáltico deteriorado, preparando a superfície para as etapas subsequentes, conforme ilustra a Figura 23. O material removido foi armazenado para possível reaproveitamento.

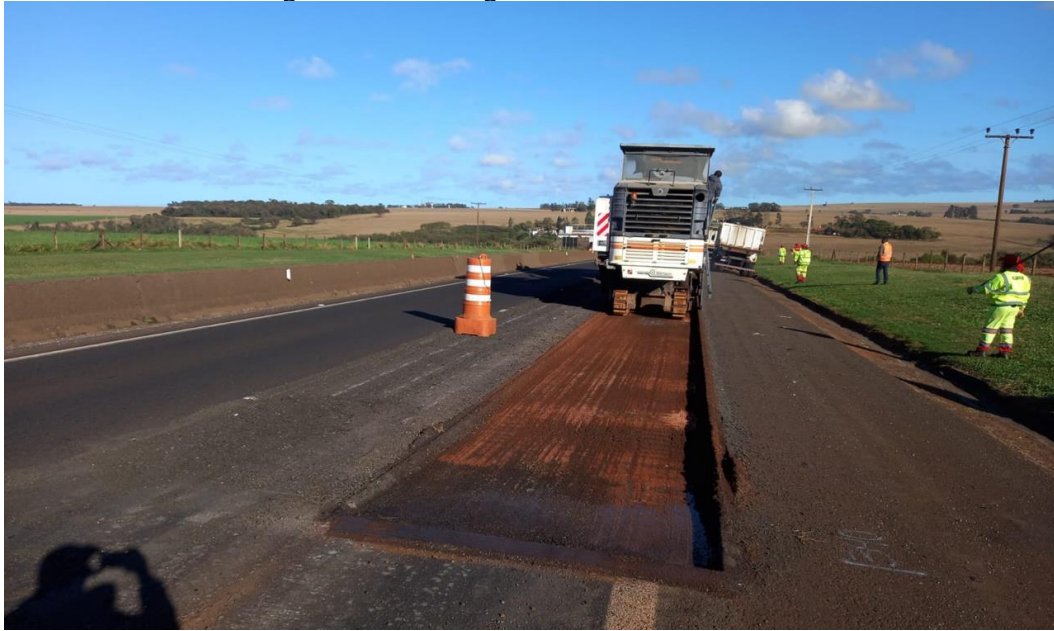
Figura 24 - Fresagem da camada de base

A camada de base existente também foi fresada (Figura 23), utilizando recicladoras apropriadas, para permitir a sua recomposição com o processo de reciclagem. O material resultante foi homogeneizado para posterior tratamento.

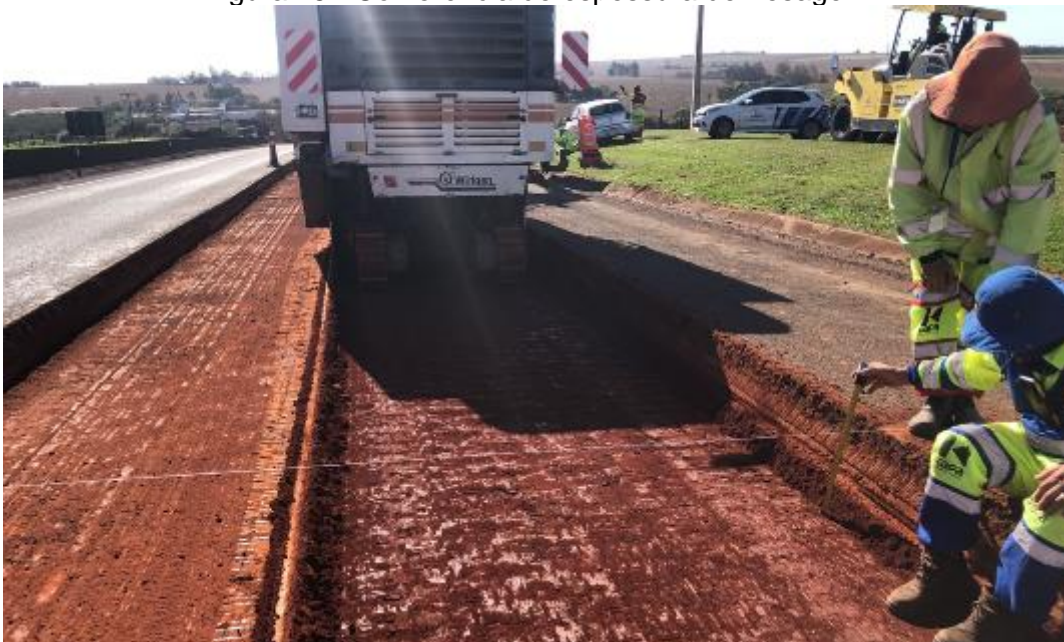
Figura 25 - Conferência de espessura de fresagem

Após a fresagem, mediu-se a espessura retirada (Figura 25) para garantir que estivesse de acordo com as especificações do projeto. Ajustes foram feitos onde necessário para manter a uniformidade da profundidade.

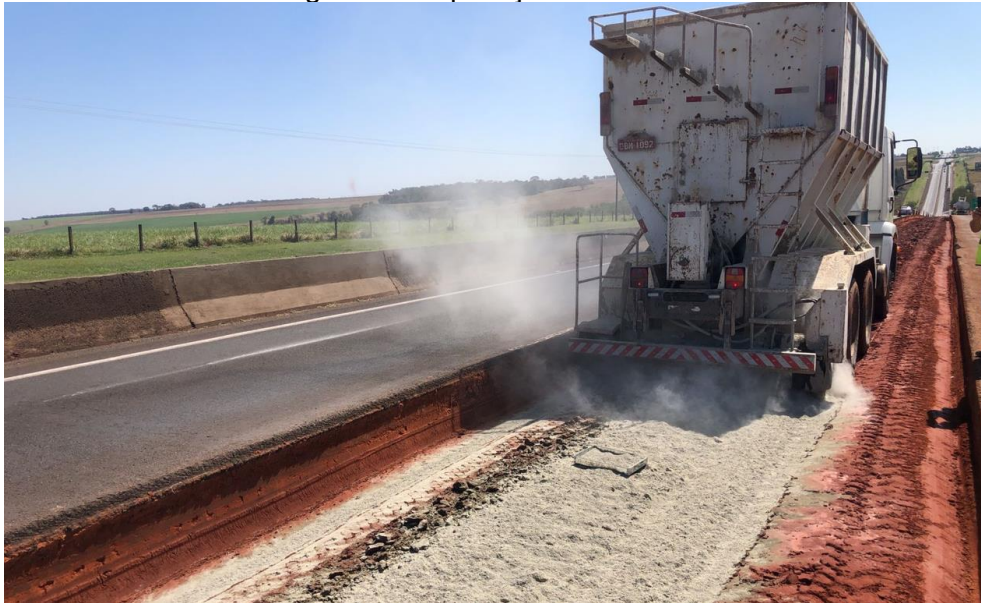
Figura 26 - Aplicação de cimento

Foi distribuído cimento sobre a camada de base fresada (Figura 26), na proporção adequada, garantindo uma mistura uniforme para estabilização.

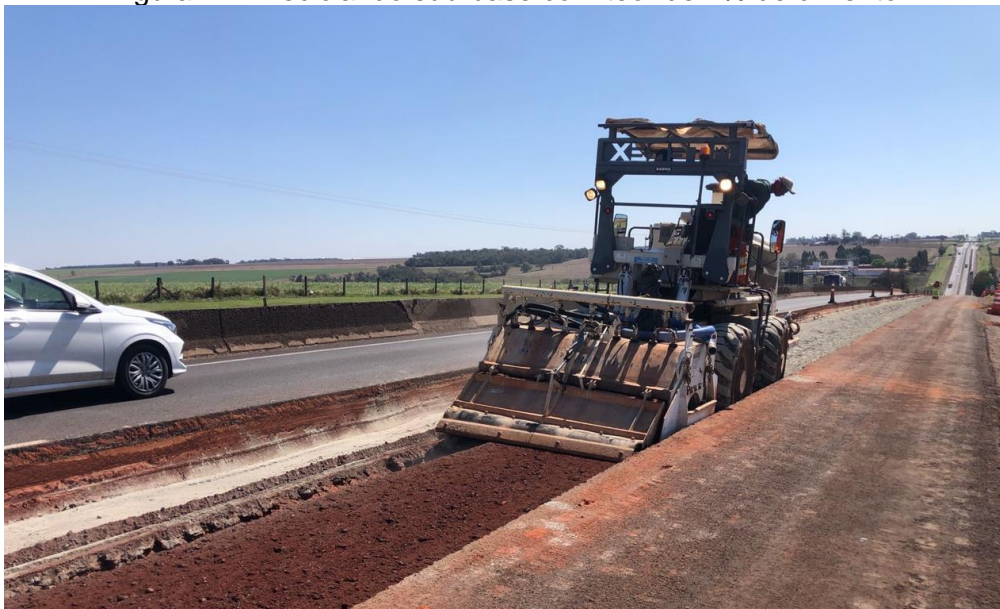
Figura 27 - Reciclando sub-base com teor de 4% de cimento

O material da sub-base foi misturado com 4% de cimento usando a recicladora (Figura 27), restabelecendo as propriedades mecânicas da camada.

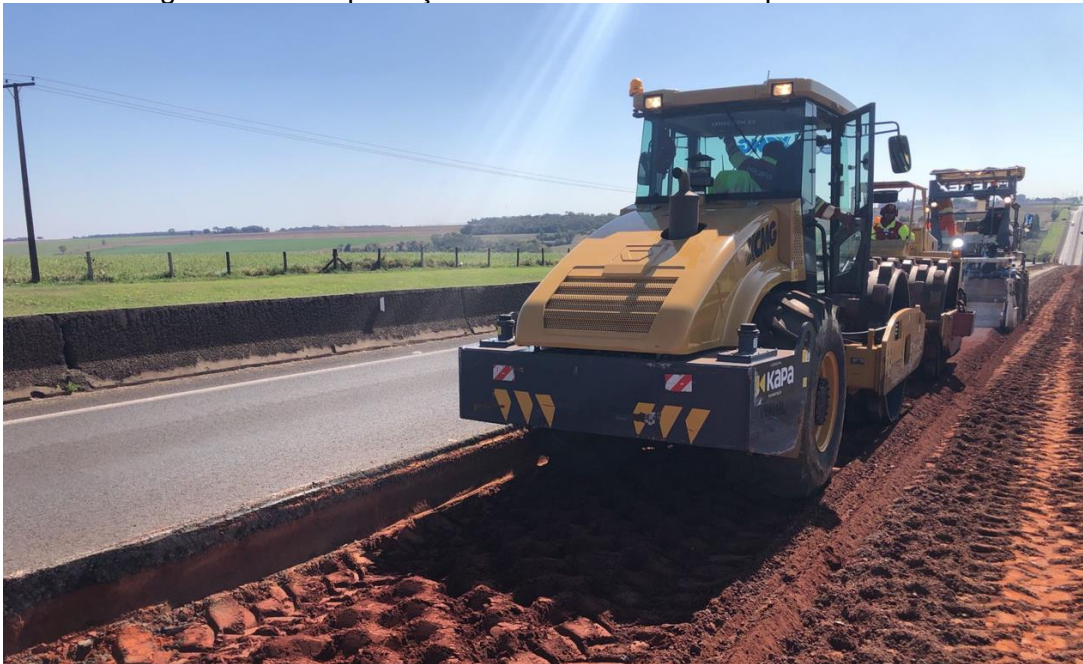
Figura 28 - Compactação de sub-base com rolo pé de carneiro

Após a mistura, a sub-base foi compactada com um rolo pé de carneiro (Figura 28), assegurando sua densidade e resistência.

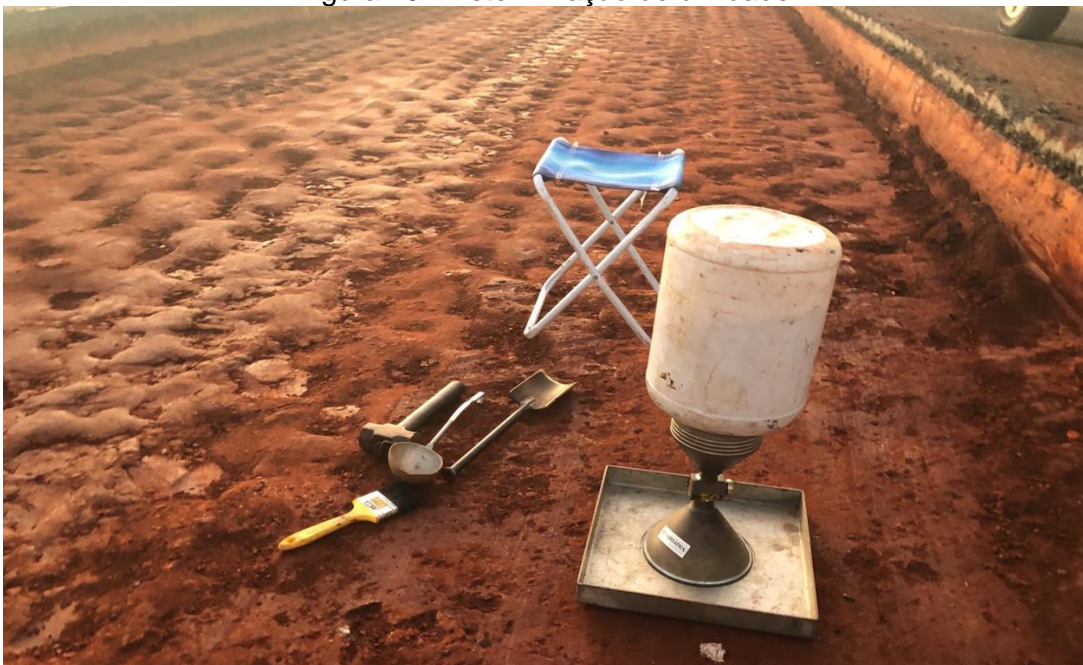
Figura 29 - Determinação de umidade

Verificou-se a umidade da sub-base compactada (Figura 29), garantindo que estivesse dentro dos limites especificados para alcançar a máxima densidade.

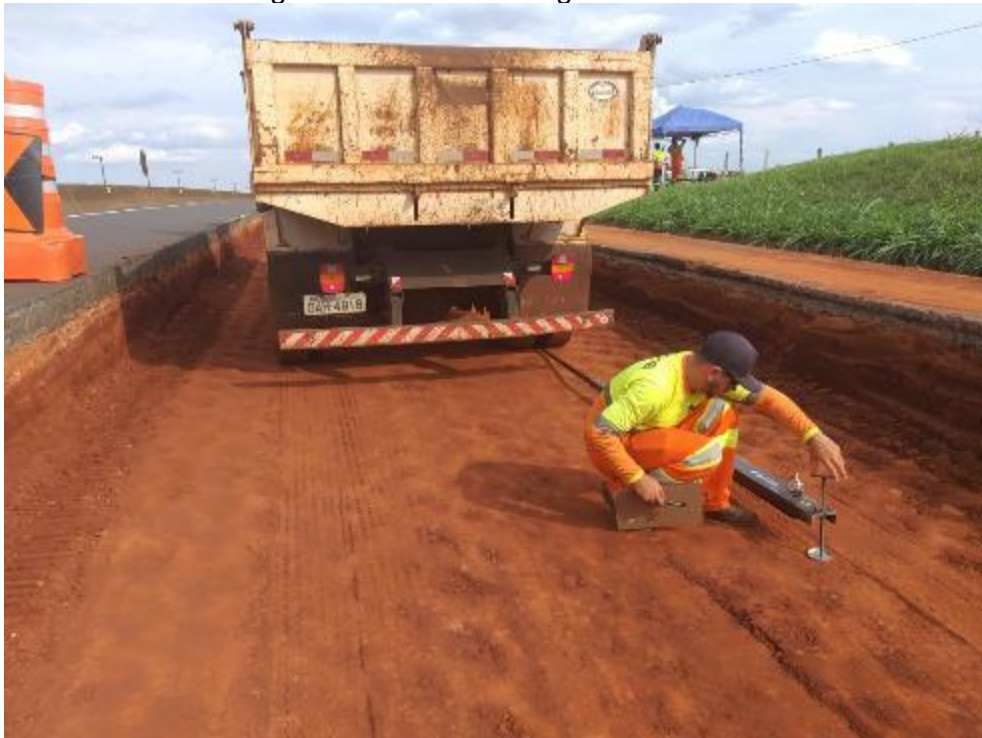
Figura 30 - Ensaio de viga benkelman

Realizou-se o ensaio de deflexão com a viga Benkelman (Figura 30), avaliando a capacidade estrutural da sub-base estabilizada.

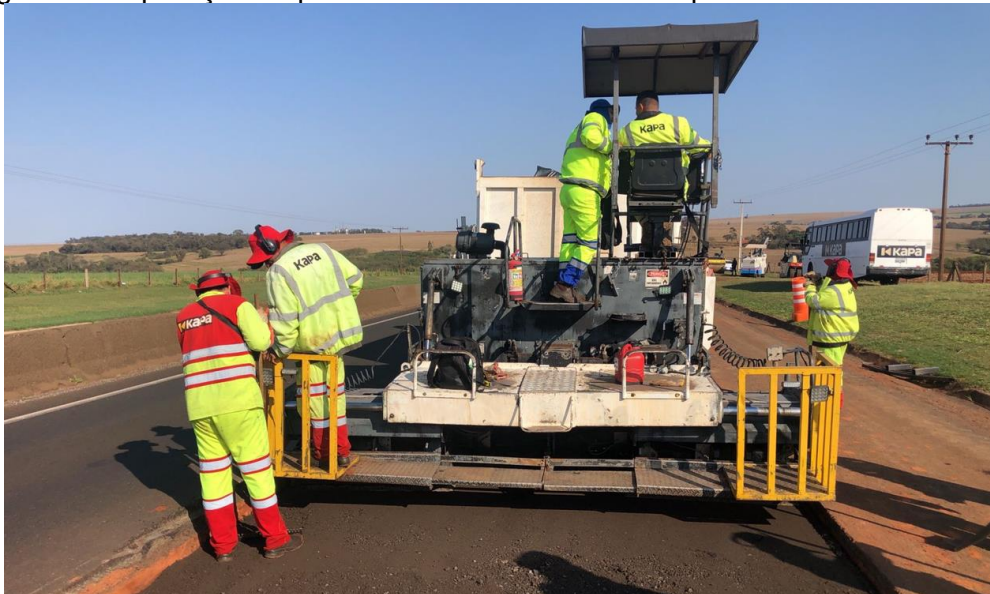
Figura 31 - Aplicação da primeira camada de asfalto espuma na camada de base

A primeira camada de base foi reciclada in situ com asfalto-espuma (Figura 31), utilizando recicladoras para misturar o material fresado com a espuma asfáltica.

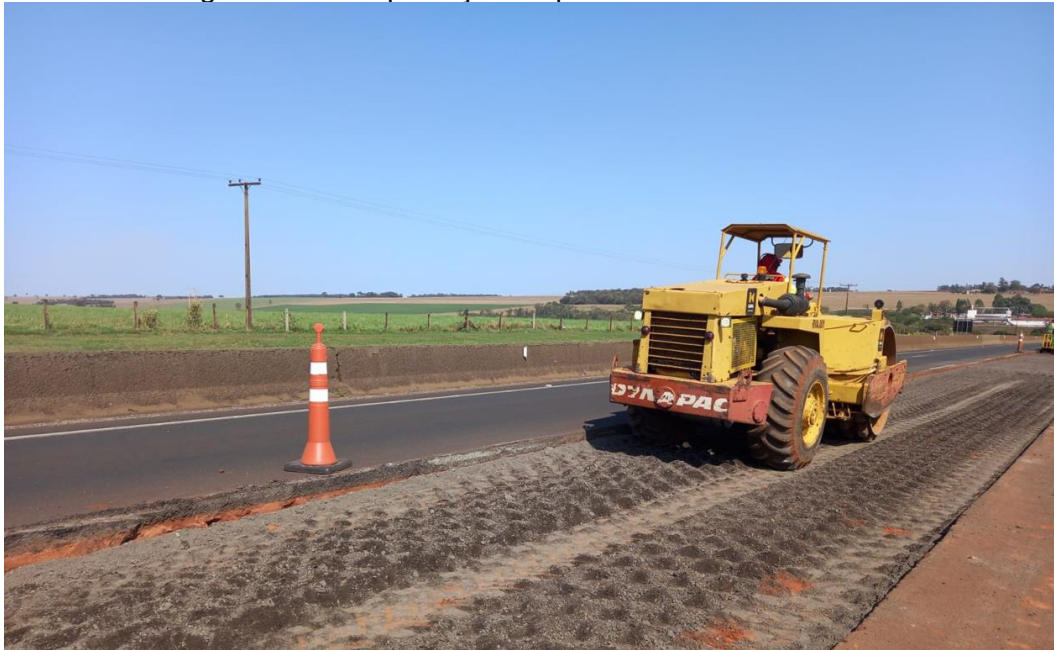
Figura 32 - Compactação da primeira camada de base

A primeira camada reciclada foi compactada com rolos vibratórios e de pneus (Figura 32), garantindo alcançar os requisitos de densidade.

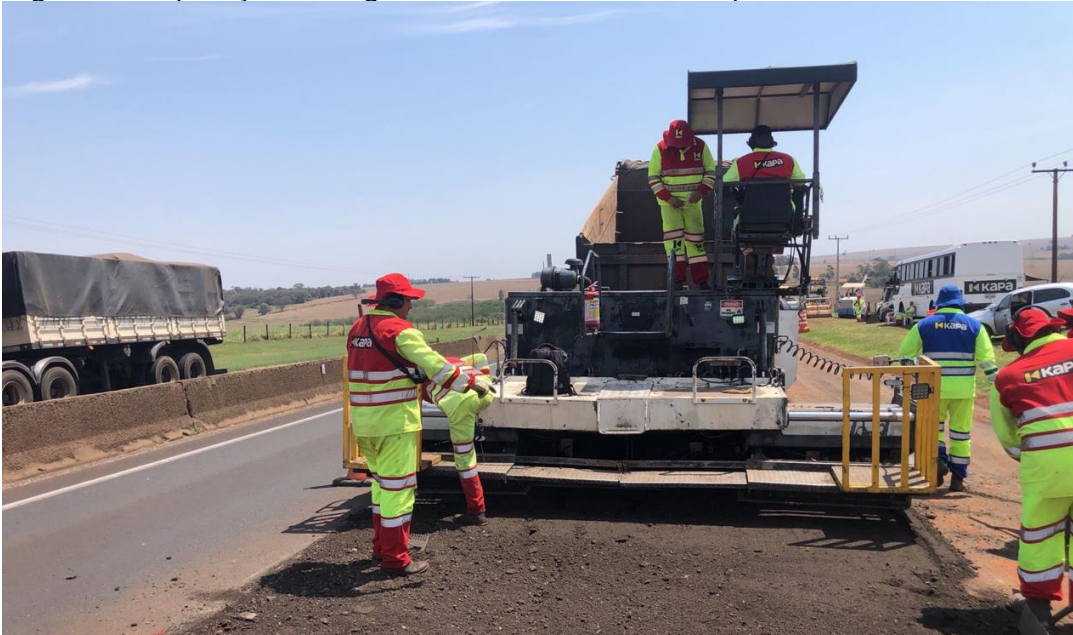
Figura 33 - Aplicação da segunda camada de asfalto espuma na camada de base

A segunda camada de base foi tratada com asfalto-espuma (Figura 33) seguindo o mesmo processo de mistura in situ.

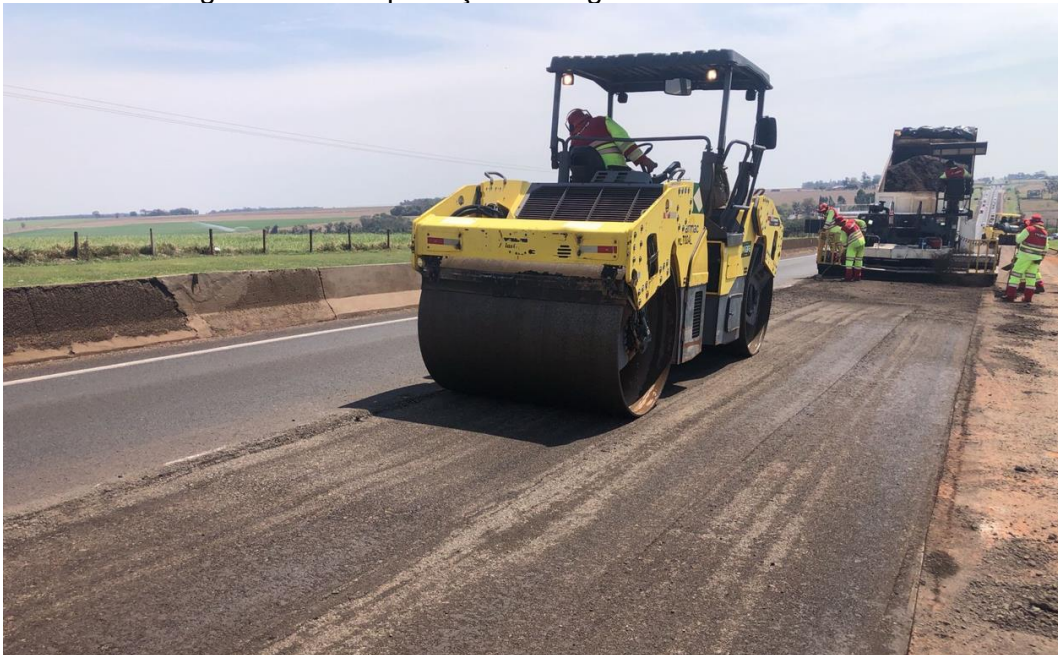
Figura 34 - Compactação da segunda camada de base

Compactou-se a segunda camada de base com rolos vibratórios e lisos (Figura 34), assegurando a densidade e a resistência projetadas.

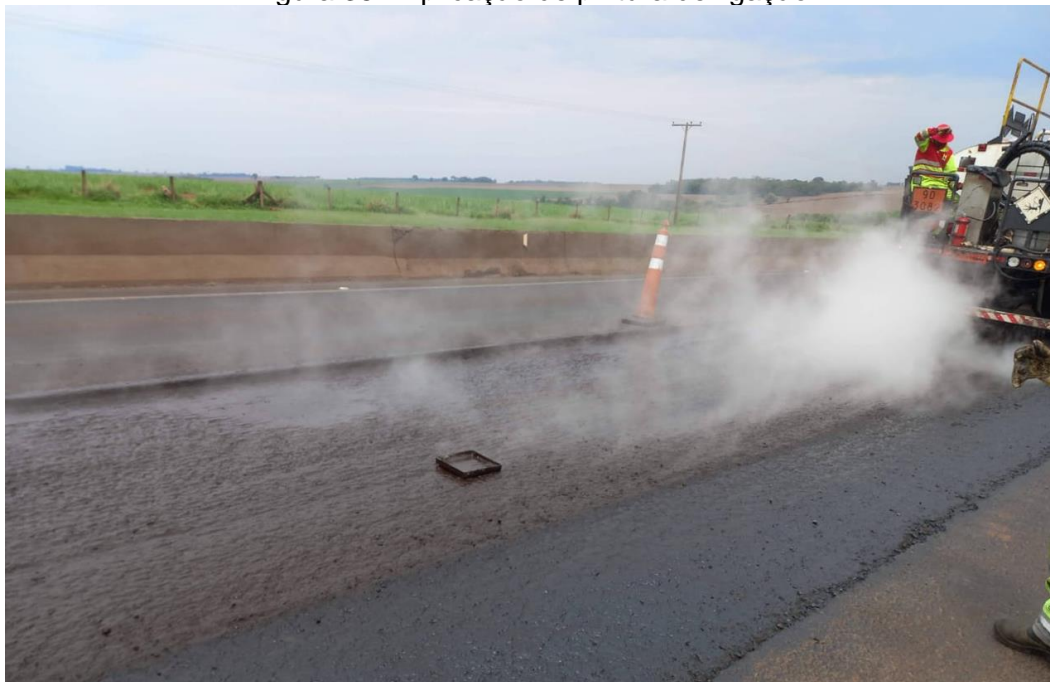
Figura 35 - Aplicação de pintura de ligação

A pintura de ligação foi aplicada sobre a superfície da base reciclada (Figura 31), garantindo aderência entre a base e o revestimento asfáltico.

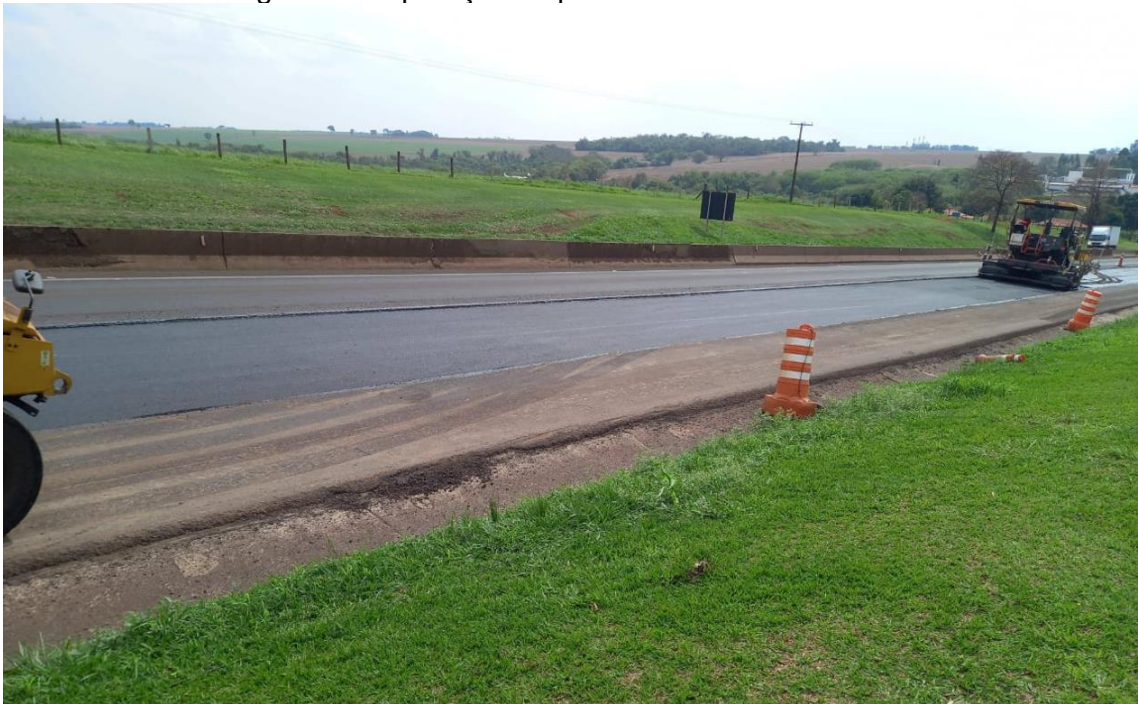
Figura 36 - Aplicação da primeira camada de CBUQ

A primeira camada de CBUQ foi espalhada com uma vibro acabadora, de forma uniforme, atendendo a espessura especificada no projeto (Figura 36).

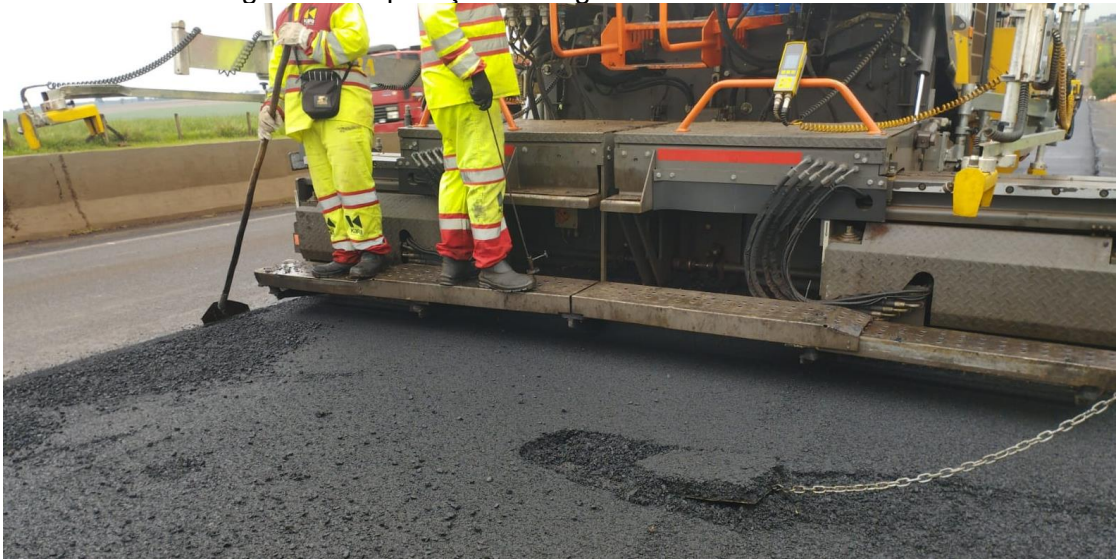
Figura 38 - Aplicação da segunda camada de CBUQ

A segunda camada de CBUQ foi espalhada com uma vibro acabadora, de forma uniforme, atendendo a espessura especificada no projeto (Figura 38).

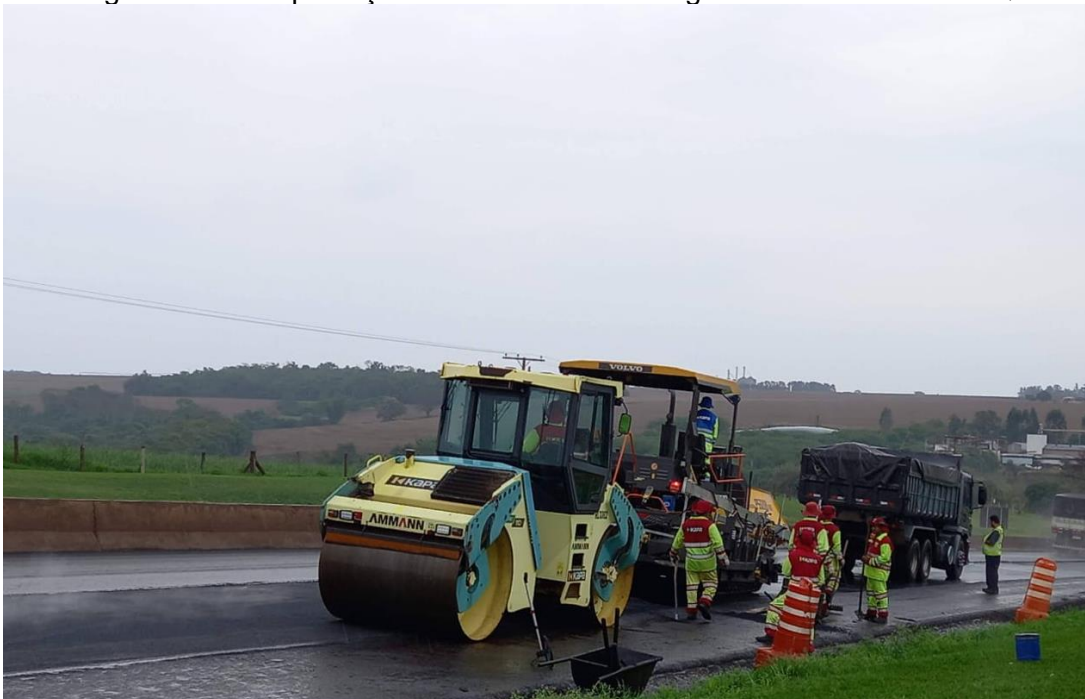
Figura 39 - Compactação e acabamento da segunda camada de CBUQ

A segunda camada de CBUQ foi espalhada com uma vibro acabadora, de forma uniforme, atendendo a espessura especificada no projeto (Figura 39) e finalizada com atenção ao nivelamento e acabamento superficial.
