ANÁLISE DE PATOLOGIAS DE ESTRADAS VICINAIS PARA PROPOSTA
DE INTERVENÇÃO MÍNIMA VISANDO A SUA PERENIZAÇÃO

GUARATINGUETÁ
2011

WILLIAM CORRÊA DOS SANTOS

Trabalho de Graduação apresentado ao Conselho de Curso de Graduação em Engenharia Civil da Faculdade de Engenharia do Campus de Guaratinguetá, Universidade Estadual Paulista, como parte dos requisitos para obtenção do diploma de graduação em Engenharia Civil.

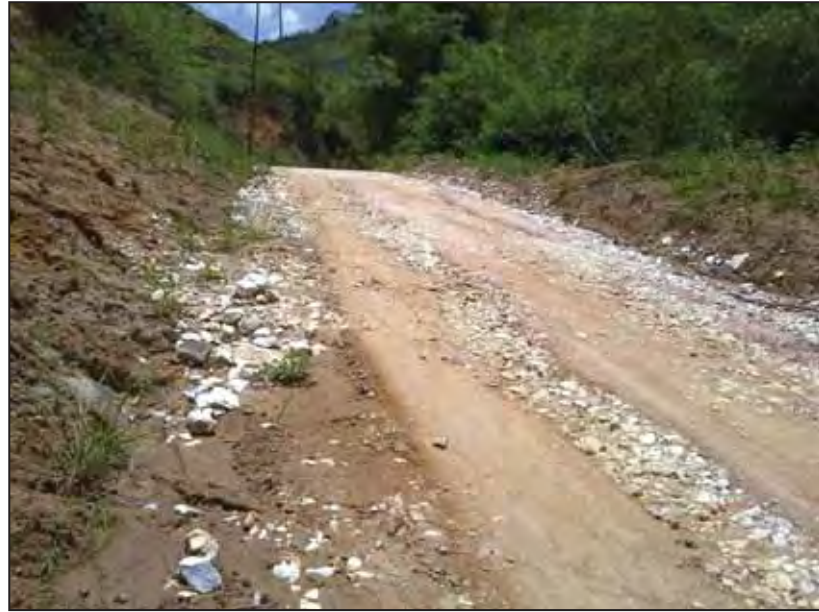
Figura 5: Exemplo de uma estrada vicinal com sistema de drenagem não adequado.

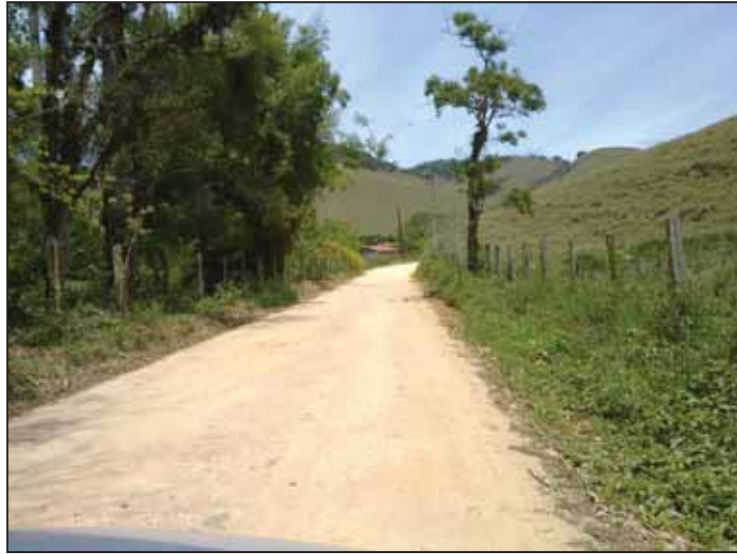
Os trechos que se enquadram neste grupo apresentam poucas patologias de plataforma ao decorrer do seu trajeto. O traçado plano favorece a ocorrência de áreas de alagamentos, porém os sistemas drenantes em estados funcionais permitem o escoamento das águas pluviais da plataforma eliminando o acúmulo de água no decorrer do seu trajeto, a parcela argilosa do solo não permite que ocorra, devido a sua coesão, a segregação do solo do corpo estradal, durante o escoamento da água, para o sistema drenante, mantendo a integridade da pista e diminuindo a possibilidade de assoreamento do sistema.

Figura 6: Foto de trecho plano composto de argila siltosa com sistema drenante funcionando na estrada Santa Cruz do Rio Abaixo. (Fonte: Autor)

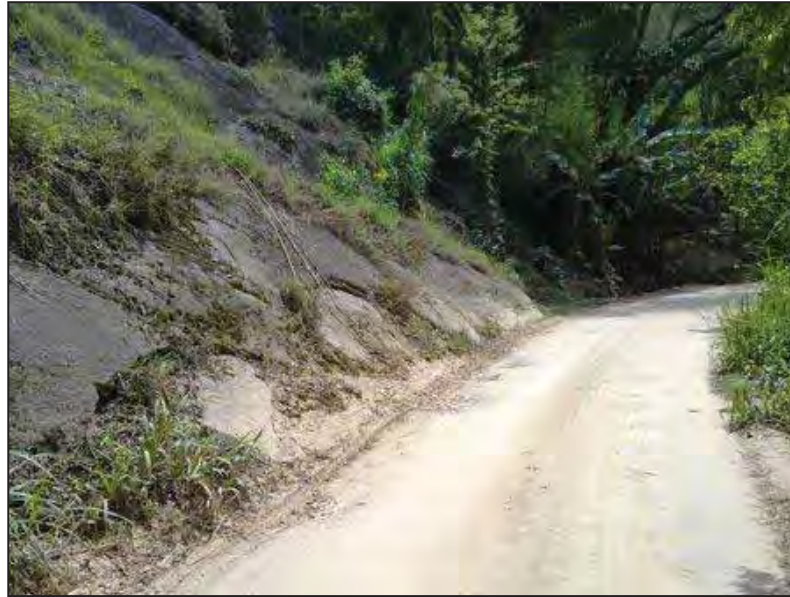
Devido a inexistência de declividade em relevos planos a água só é escoada da via se o sistema drenante estiver em estado de funcionamento adequado, caso contrário ocorre a formação de zonas de acumulo de água, podendo ocasionar a interdição temporária da via. Nesses trechos é freqüente ocorrer à deformação da plataforma, pois o solo do corpo estradal pode sofrer uma re-acomodação dos grãos, devido saturação por períodos de média a longa duração, perante a utilização da via nessas condições.

Figura 7: Foto de trecho plano composto de argila siltosa com sistema drenante não funcional na estrada Santa Cruz do Rio Abaixo. (Fonte: Autor)

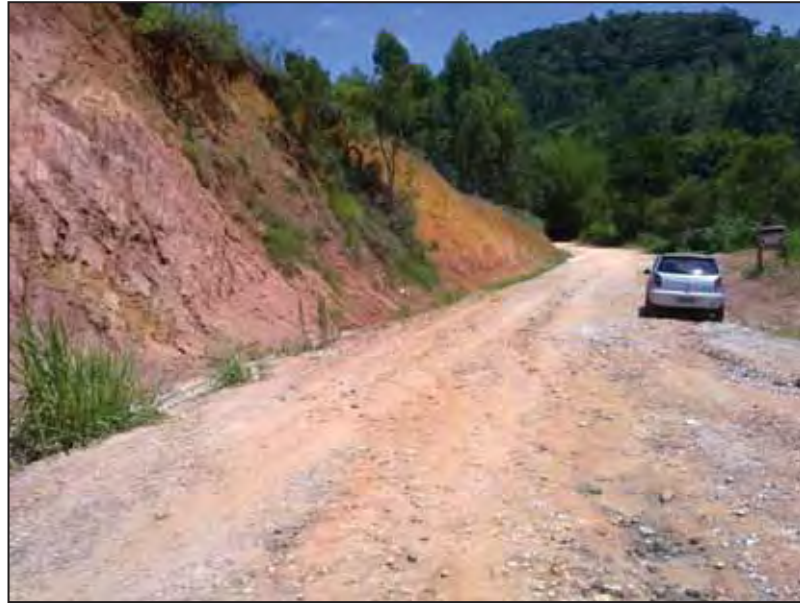
Para os trechos enquadrados nessa tipologia de segmento as patologias encontradas no sistema hidráulico da categoria do item 3.2.2 também são verificadas nesse grupo, porém para solos compostos de silte (solo não-coesivo) a patologia de plataforma é agravada, pois ocorre a desintegração da plataforma pelo carregamento de sedimentos.

Figura 8: Foto de trecho plano composto de argila siltosa com sistema drenante não funcional na estrada Santa Cruz do Rio Abaixo. (Fonte Autor)

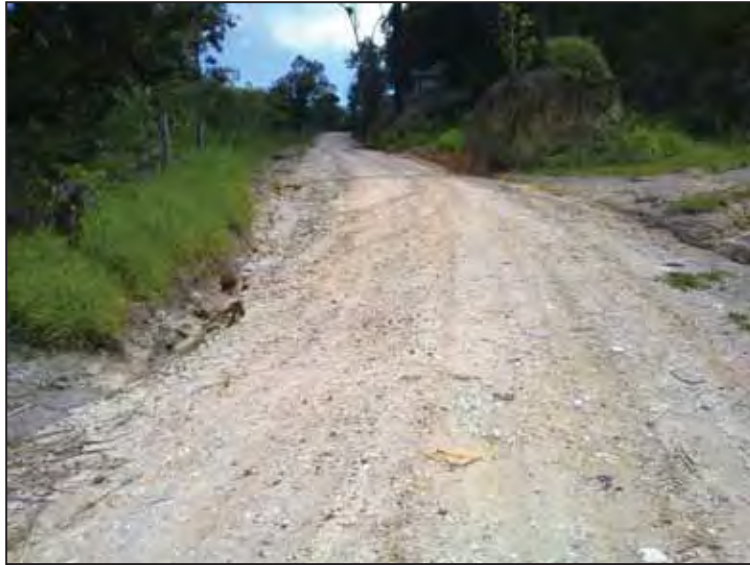
Os trechos de rampa média e alta em estradas vicinais sofrem com a fragilidade superficial de sua plataforma, na maioria dos casos notou-se grandes imperfeições no corpo estradal e no acúmulo de sedimentos ao longo da rampa, isso ocorre devido à tração gerada na superfície da plataforma ocasionada pela rodagem do pneu do veículo. Ao longo de sua utilização ocorre a desconsolidação do solo superficial, esse fenômeno além de acarretar na deformação da plataforma a aderência entre a superfície do corpo estradal e o pneu do veículo fica comprometida, podendo impedir a circulação dos veículos nesse trecho ou até mesmo causar acidentes devido a perda de aderência.

Figura 9: Trecho com rampa alta de solo composto de argila siltosa. (Fonte: Autor)

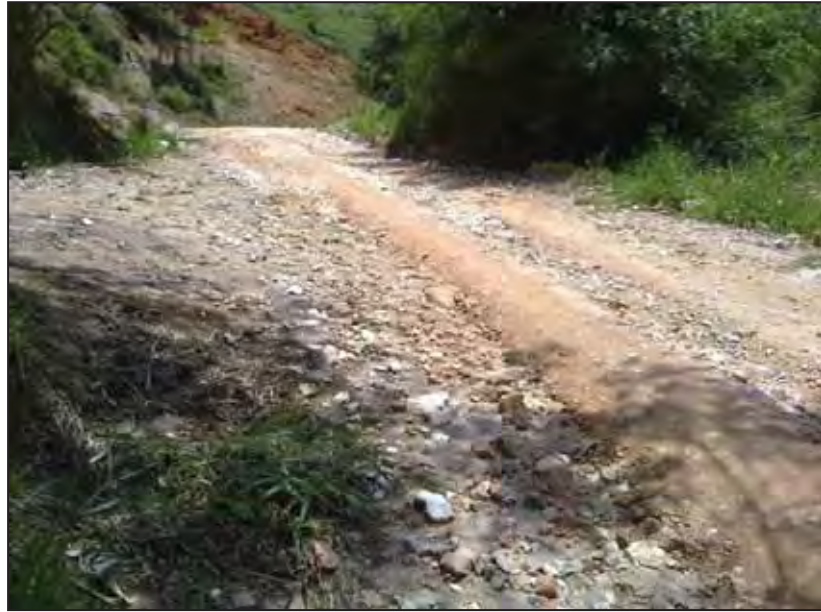
Para os trechos enquadrados nessa tipologia nota-se que a patologia de plataforma é semelhante a descrita no item 3.2.4, porém o mau funcionamento do sistema drenante agrava ainda mais a situação desses trechos, pois além da desconsolidação gerada pela tração do pneu do veículo, ocorre também o carregamento de sedimentos pelo fluxo de água na plataforma, gerando ranhuras longitudinais no corpo estradal deixando a plataforma com inúmeras deformações. Em casos extremos o trânsito, nesses trechos, pode ser interrompido devido à alta deterioração da plataforma.

Figura 10: Trecho de rampa alta de solo composto de argila siltosa com sistema drenante não adequado para funcionamento. (Fonte: Autor)

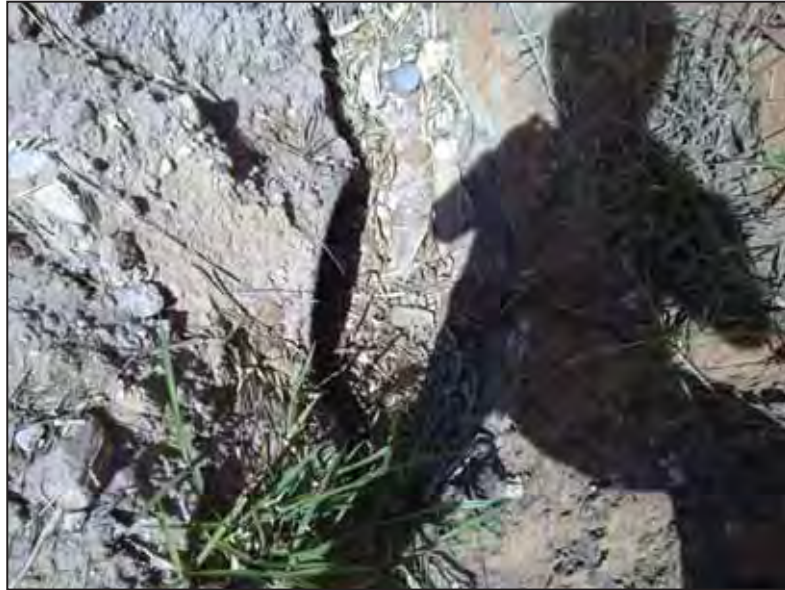
Conforme mencionado no tópico de revisões bibliográficas as estradas vicinais não pavimentadas são fortemente suscetíveis a ação da água, portanto é de conhecimento que os sistemas de drenagem são essenciais para a extensão da vida útil de uma via vicinal. Porém durante as inspeções nas estradas vicinais acima citadas, notou-se que em diversos pontos o sistema de drenagem estava comprometido ou apenas não existia no trecho.

Figura 17: Bueiro obstruído(Fonte: Autor)

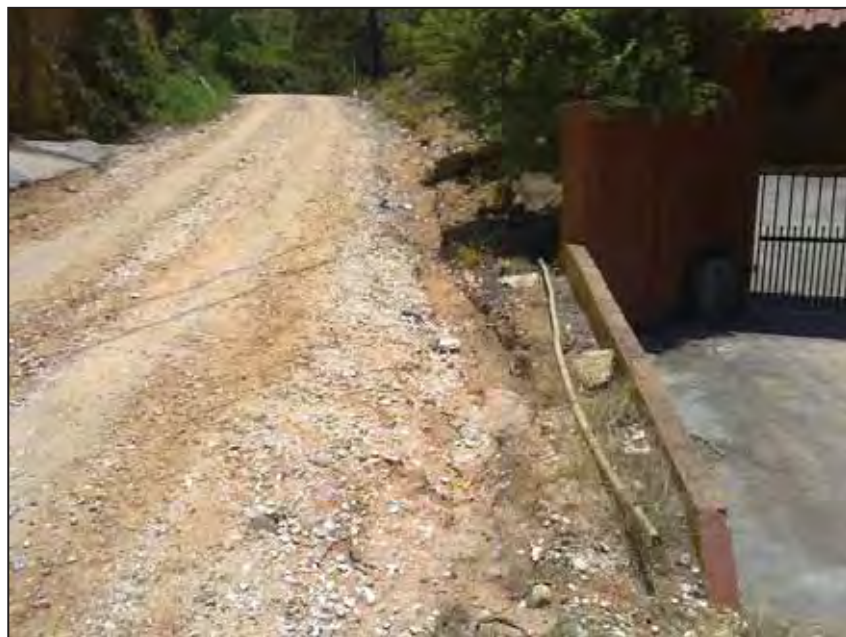
Em segmentos planos de solo siltoso averiguo-se a existência de excesso de pó que pode diminuir a visibilidade prejudicando a segurança da via. Nos segmentos com rampas médias e altas de solos siltosos, ficou evidente a falta de aderência da plataforma ocasionada pela falha no “encascalhamento”.

Figura 18: Trecho com baixa aderência devido a falha no encascalhamento. (Fonte: Autor)

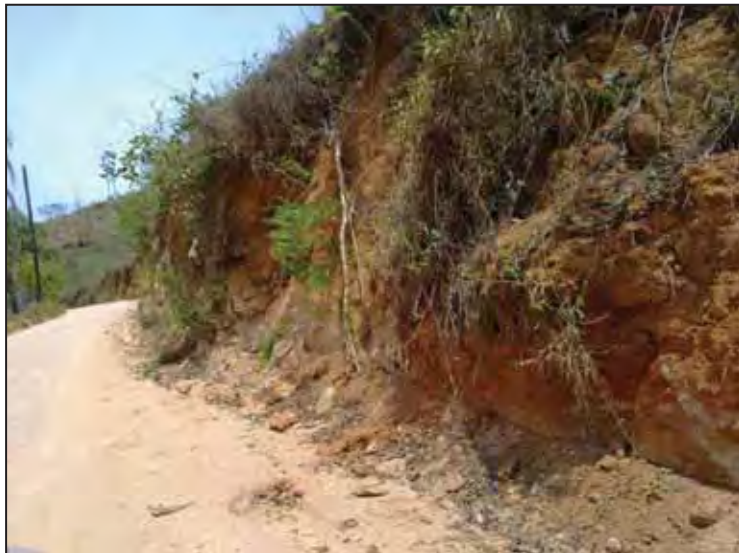
A implantação de uma estrada vicinal deve ser de uma forma orgânica, utilizando a topologia original do terreno, evitando-se obras de terraplenagem a fim de minimizar os impactos ambientais e permitir que a via esteja em equilíbrio com o ambiente em que está inserida. Porém nas inspeções, notou-se em vários pontos de ambas as estradas que o equilíbrio ambiental não foi respeitado, gerando patologias nos taludes adjacentes ao corpo estradal.

Figura 19: Implantação de estrada vicinal sem a devida atenção ao equilíbrio ambiental. (Fonte: Autor)

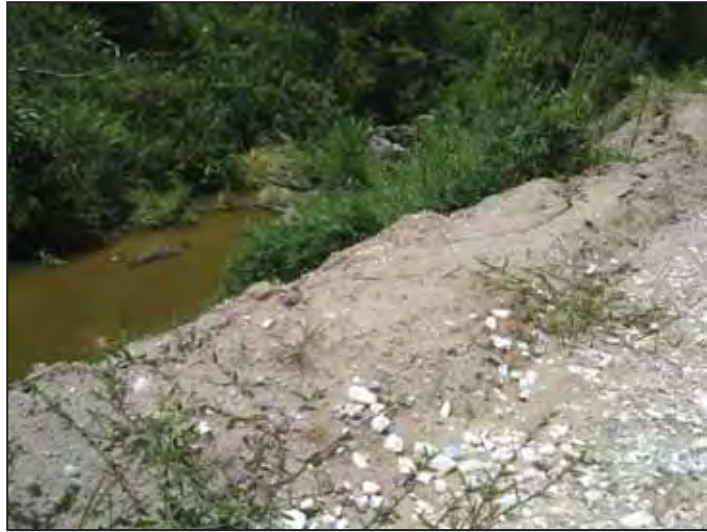
Devido à falta do sistema de drenagem, alguns pontos apresentaram uma desestabilização do talude, essa instabilidade é causada pelo empuxo adicional promovido pelo fluxo da água, esse fato demonstra que a inexistência ou a deficiência da drenagem na via provoca o agravamento do desequilíbrio entre o corpo estradal e o ambiente em que está inserido, pondo em risco a segurança da utilização da via.

Figura 20: Instabilidade do talude devido a falta do sistema de drenagem. (Fonte: Autor)

Segundo o DNER (1981) o controle de erosão em taludes pode ser eficazmente controlado com a utilização de uma cobertura vegetal, usualmente utiliza-se grama, ao longo de sua superfície, pois apesar do escoamento superficial a vegetação auxilia na dissipação da energia cinética da água minimizando os danos da erosão.

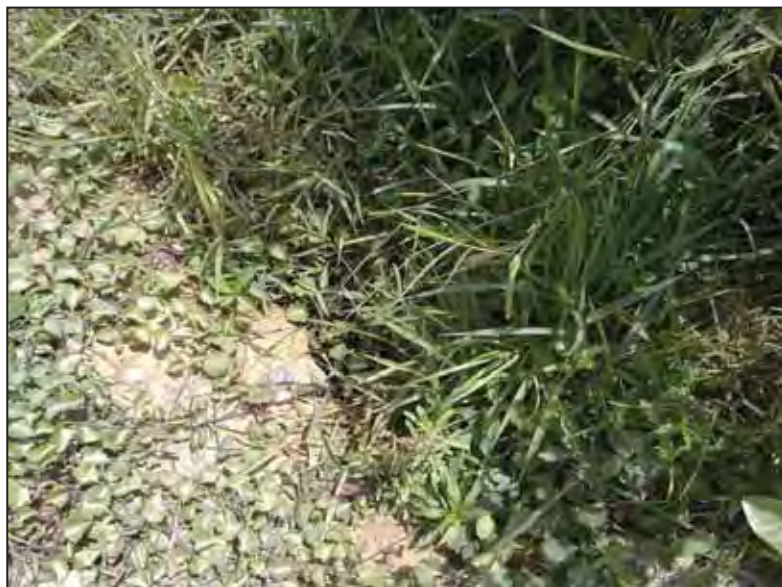
Na estrada vicinal Santa Cruz do Rio Abaixo, visitada no dia 13 de outubro de 2010, constatou-se que a manutenção foi realizada apenas no caráter emergencial a fim de liberar o acesso para a população rural, porém as manutenções preventivas não ocorreram. Verificou-se que o sistema de drenagem era inexistente em vários pontos e que em alguns trechos apesar de existir, estava completamente obstruído pela vegetação ou encontrava-se assoreado, sendo assim, a água fluía pelo meio da via gerando várias patologias de plataforma e de talude ligadas à falha da drenagem.

Figura 21: Bueiro obstruído pela vegetação. (Fonte: Autor)

Apesar de a época em que foi realizada a inspeção ainda não incidia fortes chuvas sobre a região, fica fácil constatar que vários trechos dessa via ficariam intransitáveis nos meses de alto índice pluviométrico, devido a falha no escoamento das águas pluviais.

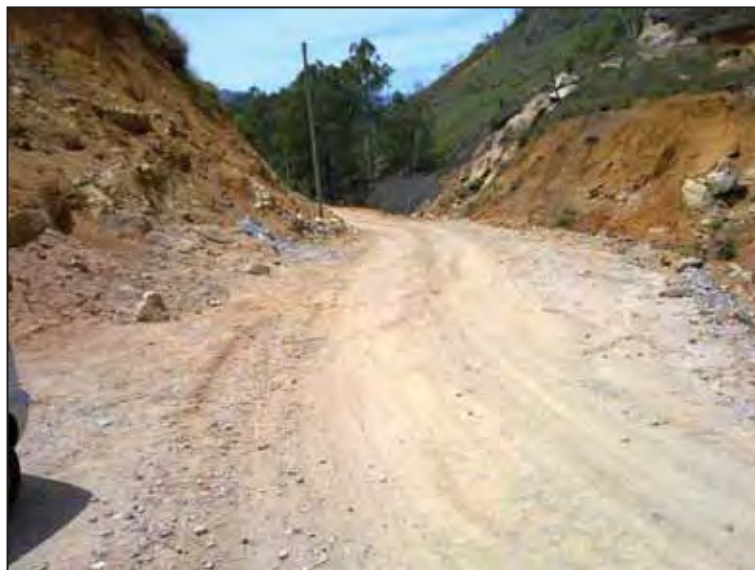
Constatou-se que além do sistema de drenagem a plataforma da via também não recebe manutenções rotineiras, pois durante o percurso observou-se que em vários pontos a plataforma não apresentava abaulamento, prejudicando ainda mais a drenagem da via assim como patologias ligadas a falhas na capacidade de carga gerando diversos trechos com deformações no corpo estradal, acarretando no desconforto e na diminuição da segurança do usuário.

Figura 22: Trecho com pista derrapante, sem abaulamento e com sistema de drenagem inexistente. (Fonte: Autor)

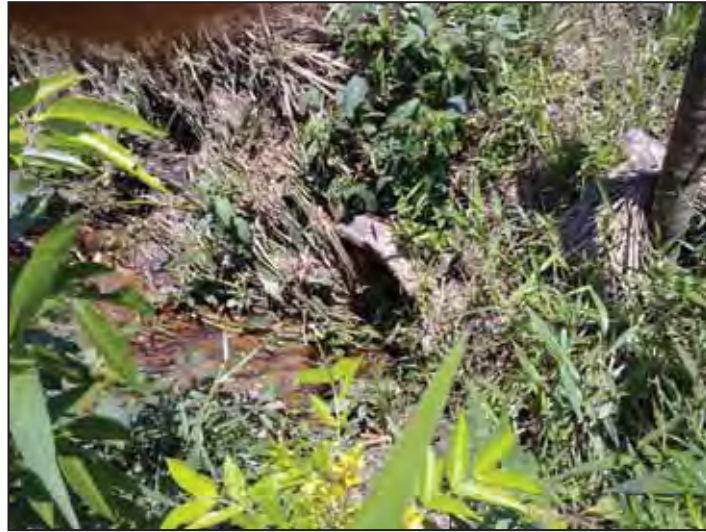
implantação e de melhoria de sistema de drenagem em alguns trechos, porém notou-se que em alguns pontos o sistema drenante já estava obstruído pela vegetação e em outros segmentos o sistema de drenagem ainda era inexistente, considerando esses fatos assumiu-se que ainda não foi empregado um sistema efetivo de manutenções preventivas.

A deficiência do sistema drenante gerou patologias semelhantes as encontradas na estrada vicinal Santa Cruz do Rio Abaixo como plataformas erodidas e com diversos buracos de profundidades médias a profundas e taludes erodidos e com indícios de possível escorregamento.

Figura 24: Sistema de drenagem obstruído pela vegetação. (Fonte: Autor)
