**INSPEÇÃO E AVALIAÇÃO DA SEGURANÇA DE BARRAGENS DE TERRA E  
ENROCAMENTO**

Trabalho de conclusão de curso apresentado  
à Faculdade de Engenharia de Ilha Solteira –  
Unesp como parte dos requisitos para  
obtenção do título de Engenheiro Civil.

Figura 24: Croqui de representação da Barragem Guariroba.

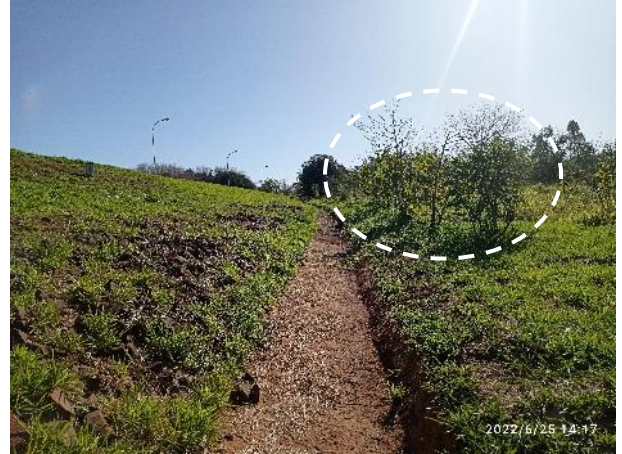
Figura 43: Talude de jusante ME – dreno de pé – dreno de pé com um pequeno crescimento e vegetação.

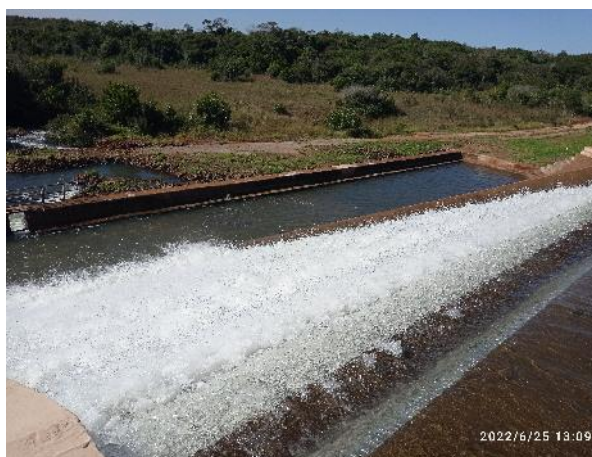
As surgências a jusante, relatadas nos relatórios anteriores, continuam. Visualmente pode se afirmar que o fluxo de água provém da bacia amortecedora, em ambos os pontos. Recomenda-se, que os pontos de fuga sejam identificados, para que se possa conter o vazamento.

De acordo com volume VII do Manual do Empreendedor sobre Segurança de Barragens da ANA, a presença da vegetação pode indicar a existência de água a contribuir para a degradação do concreto ou das juntas, onde é recomendado a limpeza da vegetação e tratamento das juntas, para evitar infiltrações, nomeadamente, nas bacias de dissipação.

Figura 51: Bacia de dissipação – visão geral.

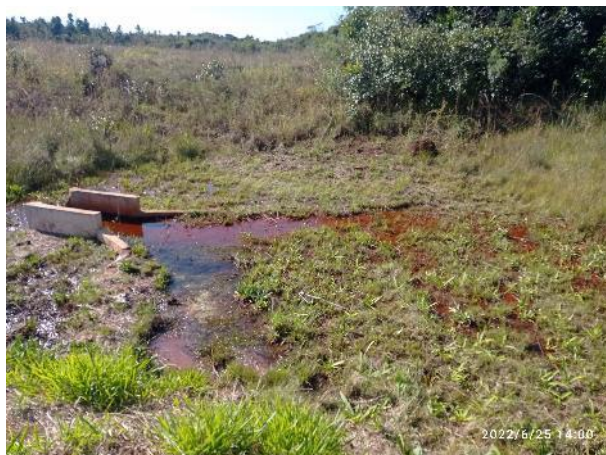
Figura 66: Instrumentação – fuga d'água para lateral do medidor de vazão devido à obstrução e aumento da vegetação.

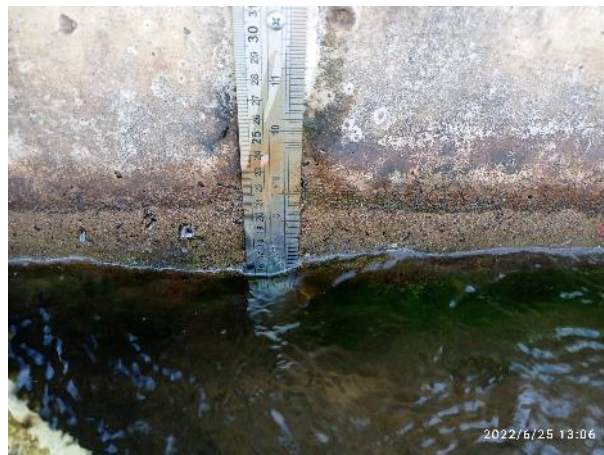
Figura 67: Instrumentação – régua limnimétrica na soleira do vertedouro.

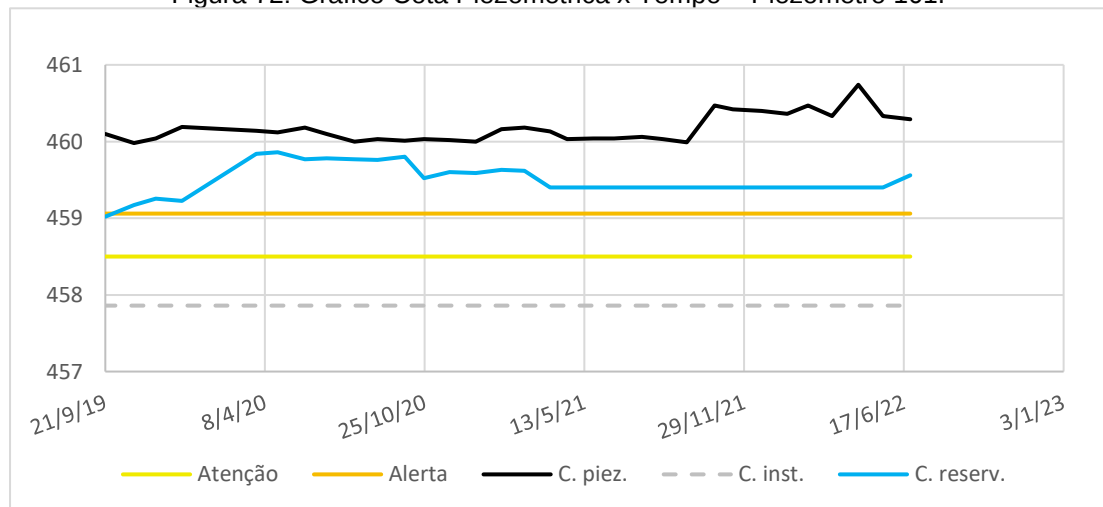
Figura 72: Gráfico Cota Piezométrica x Tempo – Piezômetro 101.

COTA PIEZOMÉTRICA EM NÍVEL DE ALERTA.

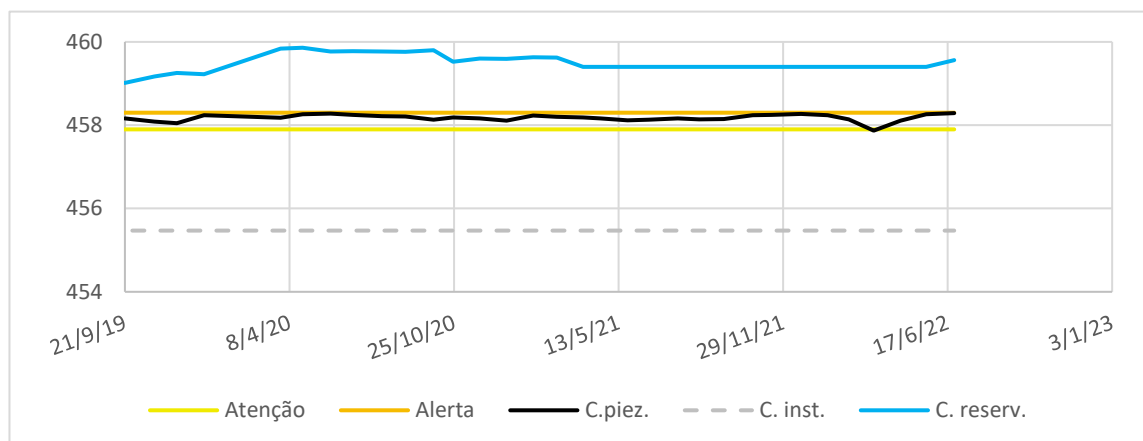
Figura 82: Gráfico Cota Piezométrica x Tempo – Piezômetro 111.

**COTA PIEZOMÉTRICA EM NÍVEL DE ATENÇÃO.**

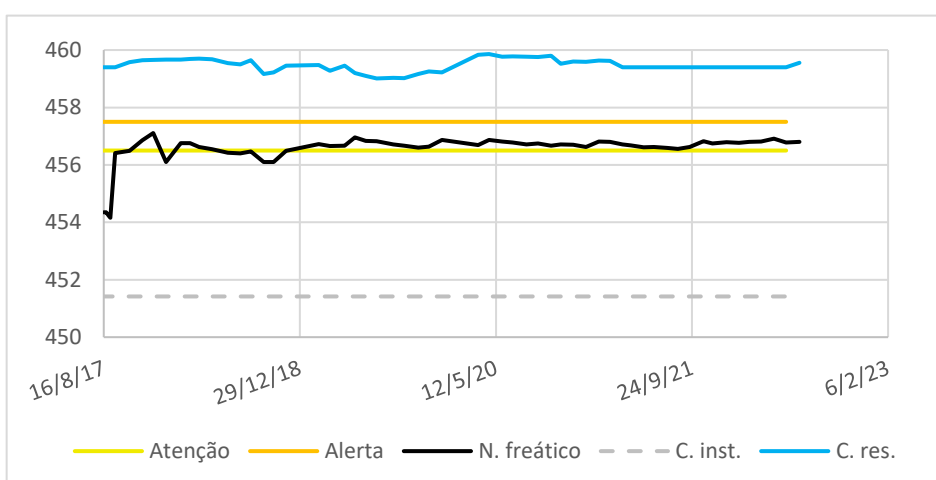
Figura 85: Gráfico Nível Freático x Tempo – Medidor de nível d'água 03.

**NÍVEL FREÁTICO EM ATENÇÃO.**

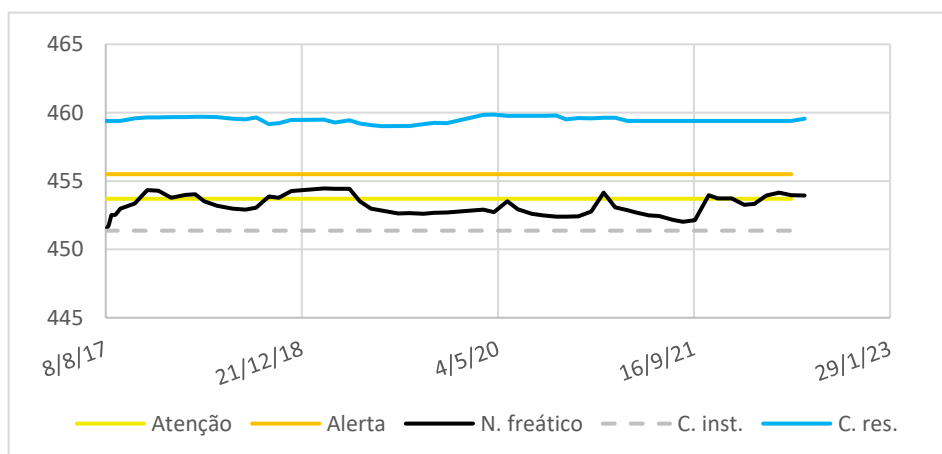
Figura 98: Gráfico Nível Freático x Tempo – Medidor de nível d'água 16.

**NÍVEL FREÁTICO EM ATENÇÃO.**

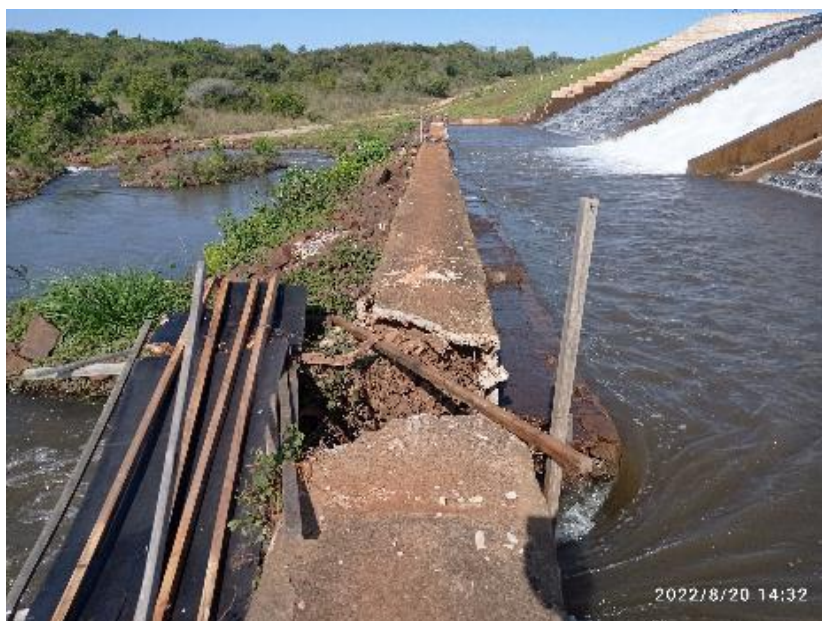
Figura 111 - Ponte quebrada e entulhos, retratada no relatório da inspeção de agosto.

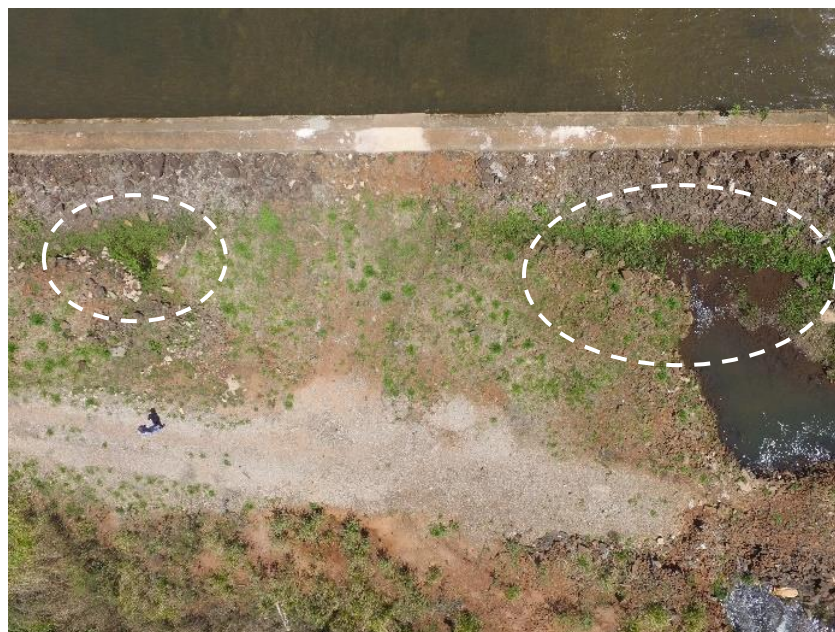
Figura 112 - Pontos de surgência
