**INSTRUMENTO DE AVALIAÇÃO DA QUALIDADE DA  
MICROACESSIBILIDADE EM ÁREAS TOMBADAS PELO  
PATRIMÔNIO HISTÓRICO: O CASO DO ASILO COLÔNIA AIMORÉS**

Dissertação apresentada ao Programa de Pós-graduação em Arquitetura e Urbanismo da Faculdade de Arquitetura, Artes e Comunicação da Universidade Estadual Paulista – UNESP "Júlio de Mesquita Filho", campus de Bauru, como requisito final para a obtenção do título de Mestre.

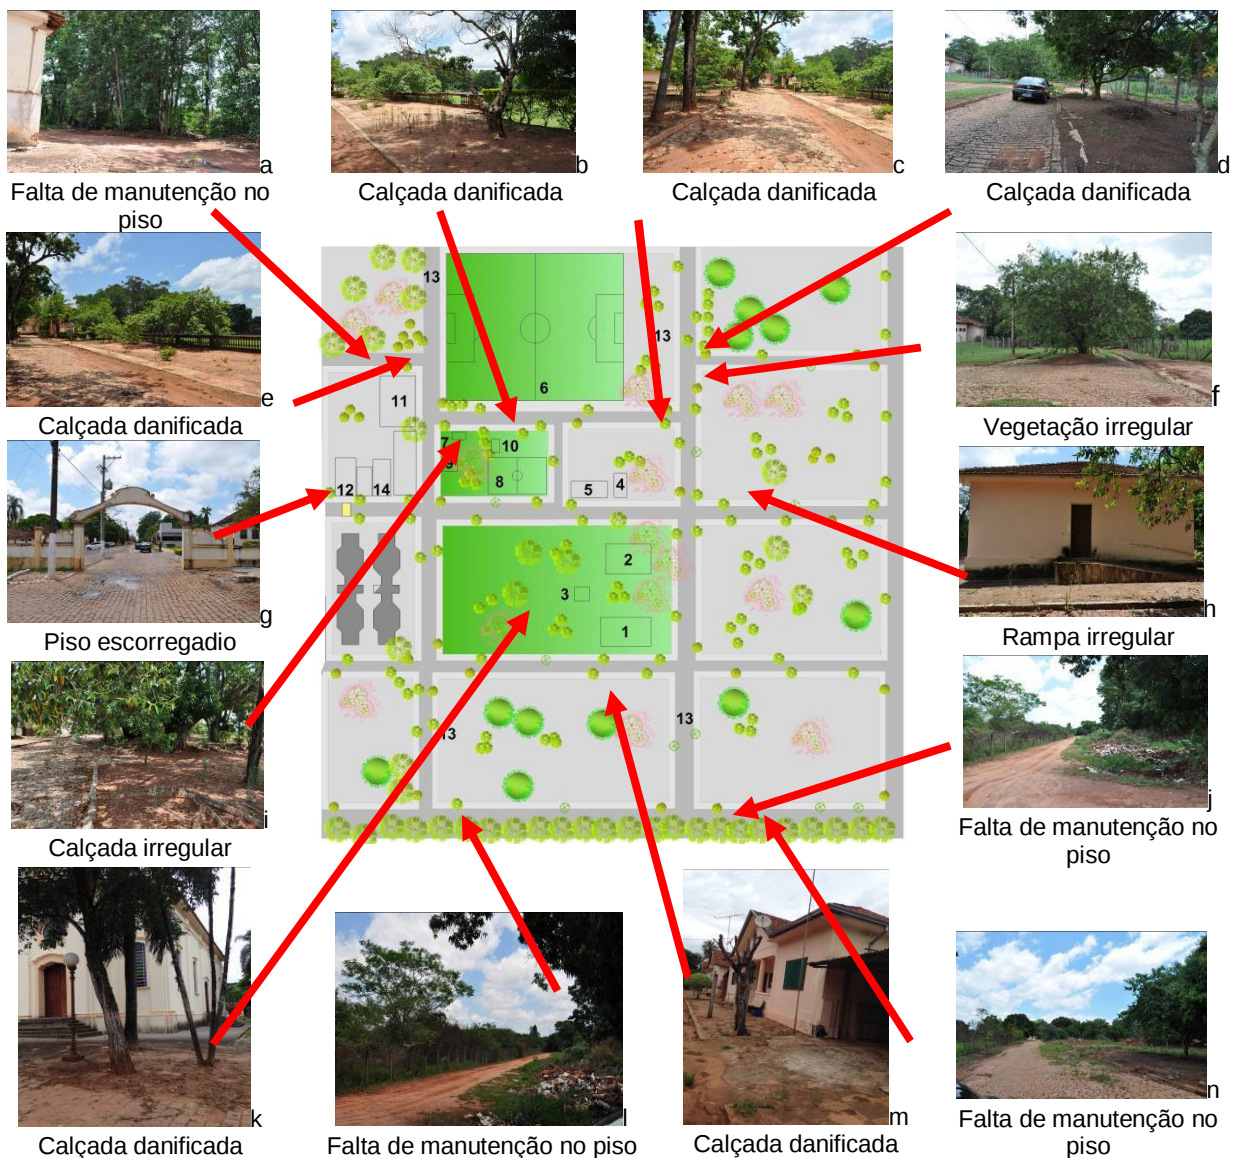
A figura 46 mostra o percurso desenvolvido com imagens dos principais problemas encontrados.

**Figura 46 – Mapa síntese dos aspectos técnicos ou espaciais**

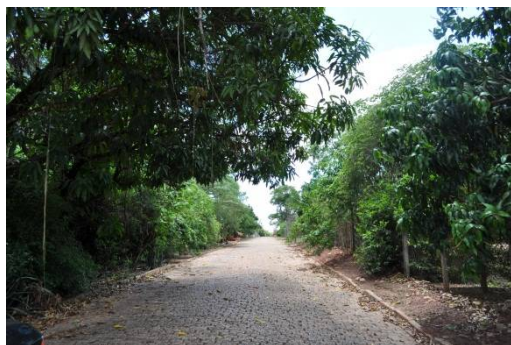
Em relação ao indicador *largura efetiva* dos 52 trechos avaliados, em 65% (34 trechos) deles a largura efetiva recebeu avaliação ruim (0,00 pontos) isso ocorreu porque em alguns trechos a calçada é inexistente pois moradores estendem o limite de suas casas ou porque a Largura da faixa livre é menor do que 1,20 m (figuras 51, 52). No restante dos trechos 1% (1 trecho) a avaliação foi regular (0,50 pontos) e em somente 32% (17 trechos) dos trechos a largura da faixa livre em frente a todos os lotes da face de quadra está acima de 1,50 m, largura mínima recomendada pela norma técnica de acessibilidade – NBR 9050.

**Figura 51 – Imagem do trecho 13b mostrando a inexistência de calçada**

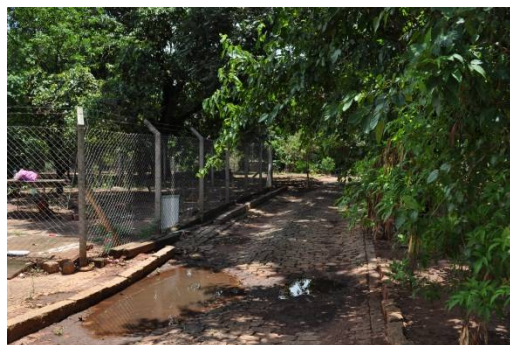
**Figura 52 – Imagem do trecho 12b mostrando a calçada com largura inferior a 1,20m**

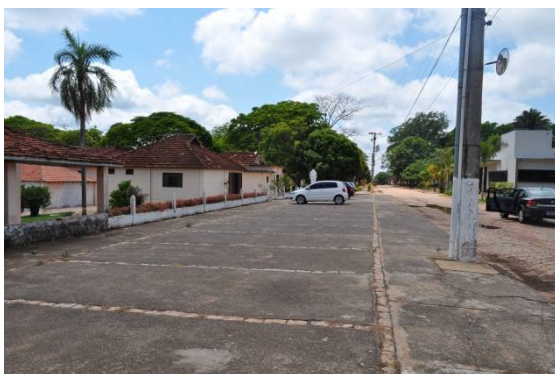
Em relação ao indicador *Inclinação longitudinal*, 44% (23 trechos) apresentam inclinação superior a 10% em algum lote da face da quadra apresentando a pontuação 0,00, enquanto que, 48% (25 trechos) apresentam inclinação de até 2% e apresentam a pontuação 1,00. 7% (4 trechos) obtiveram pontuação 0,50 considerado como Regular e apresentam inclinação de 2 a 10% em todos os lotes das quadras.

Figura 57 – Imagem do trecho 2c mostrando a inclinação longitudinal

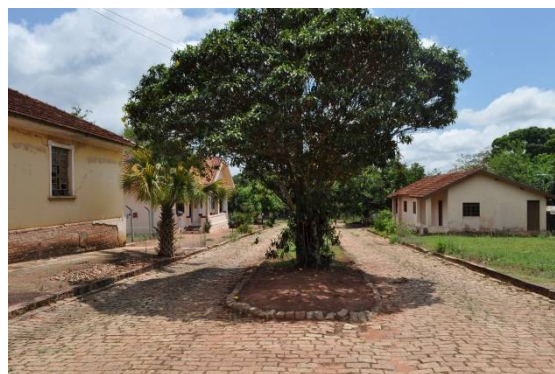
Figura 58 - Imagem do trecho 9b mostrando a inclinação longitudinal

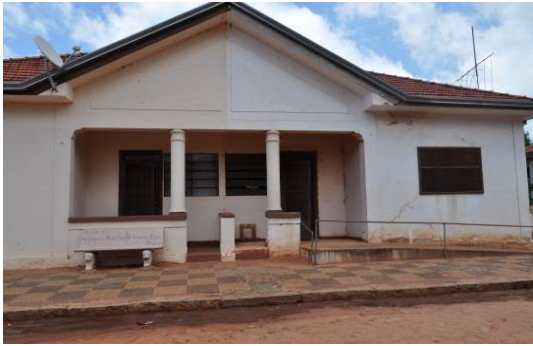
O indicador *Inclinação transversal* foi analisado e 46% (24 trechos) foram diagnosticados com pontuação 0,00 e com inclinação superior a 3% em algum lote da face de quadra e 53% (28 trechos) foram avaliados com a inclinação igual ou menor que 3% em todos os lotes da face da quadra e receberam a pontuação 1,00.

Figura 59 – Imagem do trecho 7c mostrando a inclinação transversal

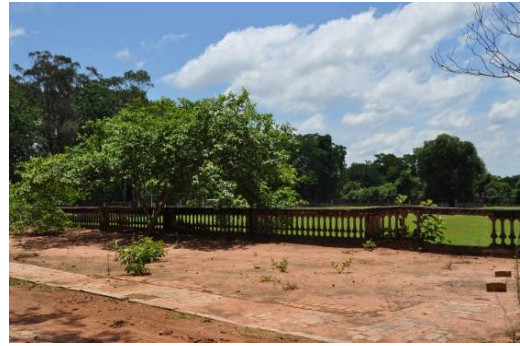
Figura 60 - Imagem do trecho 5c mostrando a inclinação transversal

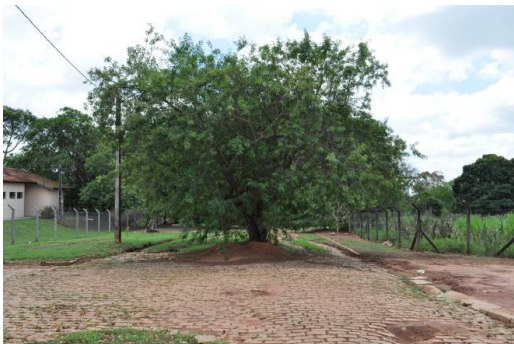
Dos 52 trechos avaliados, o indicador *Desnível* apresenta 55% (29 trechos) com desnível superior a 20 mm em algum lote da quadra ou entre 5 mm e 20 mm sem tratamento de desnível ideal, obtendo assim a pontuação 0,00. Enquanto que 45% (23 trechos) apresentam a pontuação de 0,50, onde o Desnível encontra-se com desnível entre 5 mm e 20 mm tratados com inclinação máxima de 50% no lote da quadra.

Figura 61 – Imagem do trecho 5b mostrando o desnível

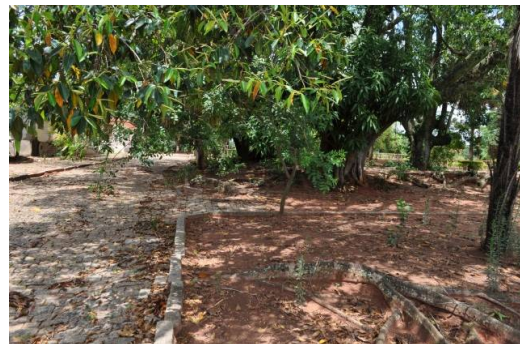
Figura 62 - Imagem do trecho 6b mostrando o desnível

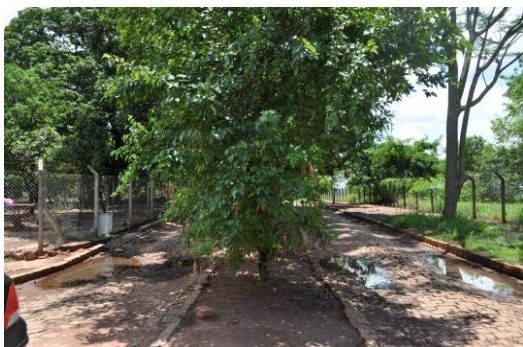
Em relação ao indicador *Altura livre*, dos 52 trechos avaliados, 57% (30 trechos) apresentaram a pontuação 0,00 por encontrar vegetação ou placas indicativas com altura menor do que 2,10 m em alguma parte do lote da quadra. E, 42% (22 trechos) obtiveram a pontuação 1,00 por apresentar altura igual ou maior do que 2,10 m em alguma parte da quadra.

**Figura 63 – Imagem do trecho 12b mostrando a vegetação impedindo a passagem de pedestres e de automóveis**

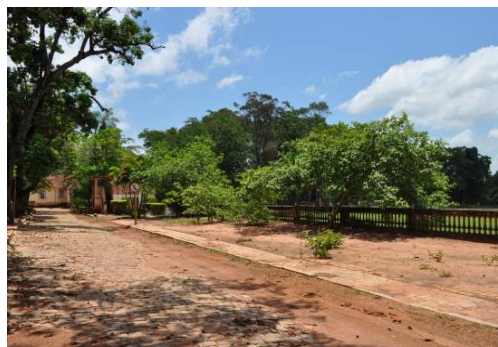
**Figura 64 - Imagem do trecho 5c mostrando a vegetação com poda incorreta dificultando a locomoção dos pedestres na calçada**

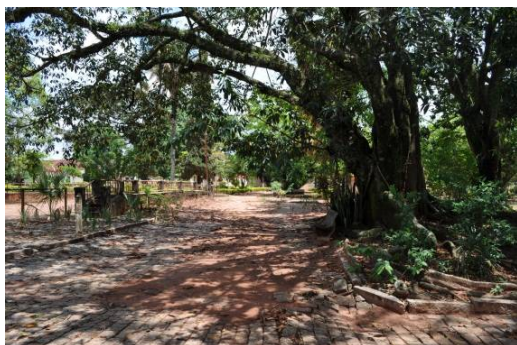
Quanto ao indicador *Obstrução permanente*, 53% (28 trechos) apresentam a presença de obstrução permanente com altura de 0,60 m a 2,10 m sem delimitação de sinalização tátil de alerta no piso em 25% da quadra. Esses trechos receberam a pontuação de 0,00. Em relação aos 24 trechos restantes avaliados, 26% (14 trechos) receberam a pontuação de 1,00 pois apresentaram ausência de obstrução permanente nos lotes das quadras. Sobre os 10 trechos restantes, foram avaliados com pontuação de 0,25 e 0,75 pontos pois representam respectivamente 25% e 75% da quadra com algum tipo de obstrução na qual, impossibilita a caminhabilidade na largura efetiva da calçada.

**Figura 65 – Imagem do trecho 6a mostrando a raiz exposta de uma árvore**

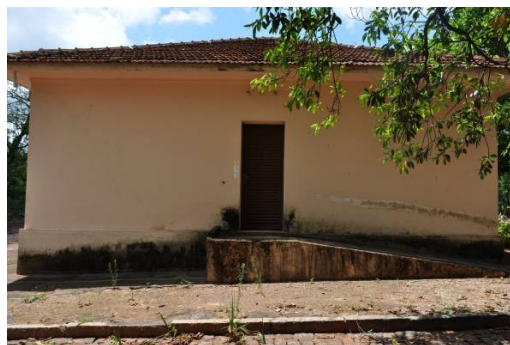
**Figura 66 - Imagem do trecho 7d mostrando rampa irregular na calçada**

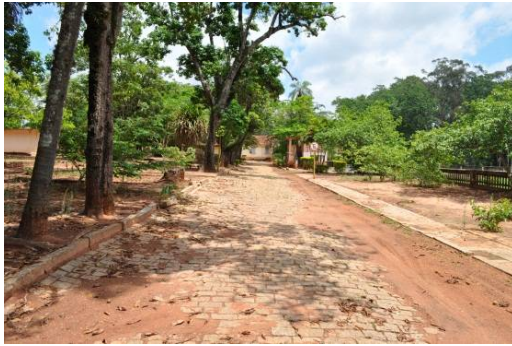
Na avaliação do indicador *Grelha*, 32% (17 trechos) apresentam a pontuação 0,00 por não apresentarem grelha no fluxo principal de circulação com dimensão de vão maior que 15 mm ou não perpendicular ao fluxo em algum lote de quadra.

Figura 67 – Imagem do trecho 8c mostrando a inexistência de grelhas

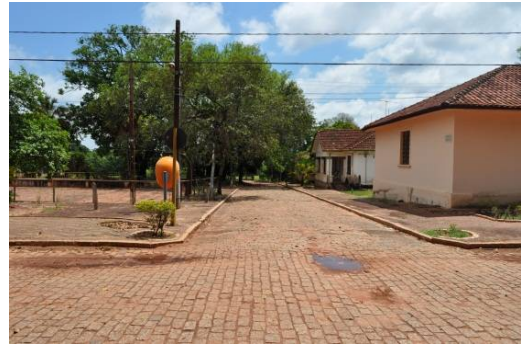
Figura 68 - Imagem do trecho 13d mostrando a inexistência de grelhas

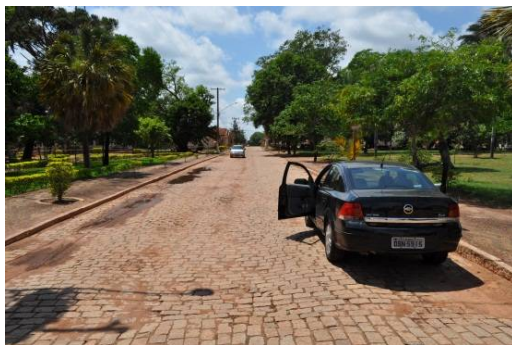
Em relação ao indicador *Iluminação*, dos 52 trechos avaliados, 62% (32 trechos) apresentam pontuação 0,00 pois apresentam quadras sem iluminação. 35% (18 trechos) apresentam pontuação 1,00, pois 100% da quadra está iluminada. 3% (2 trechos) obtiveram pontuação de 0,25 pois apresentam 25% da face analisada iluminada.

Figura 69 – Imagem do trecho 8a mostrando o poste de iluminação na Avenida principal.

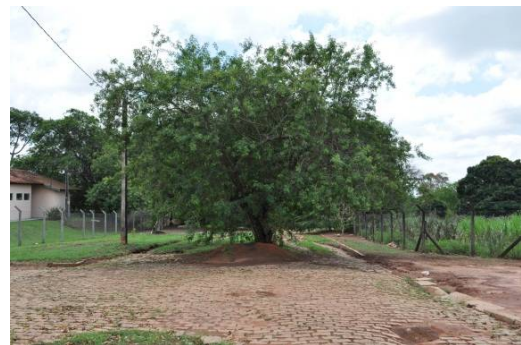
Figura 70- Imagem do trecho 11b mostrando o poste de iluminação

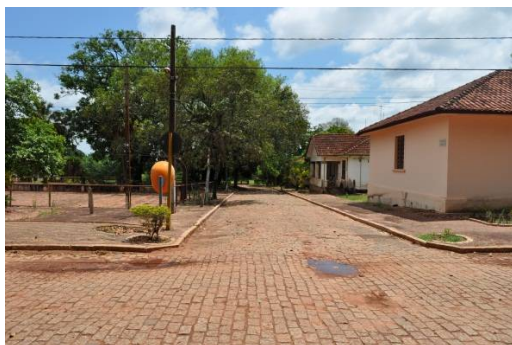
Em relação ao tema de Segurança e Travessia, o indicador *Sinalização de faixas de pedestres* apresenta 42 travessias analisadas e 100% (42 travessias) receberam a pontuação de 0,00 pelo motivo da ausência da faixa de pedestre.

Figura 71 – Imagem do trecho 13d mostrando a ausência de sinalização de faixa de pedestres

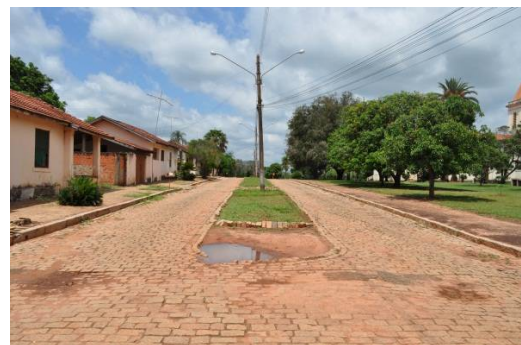
Figura 72 - Imagem do trecho 12c mostrando a ausência de sinalização de faixa de pedestres

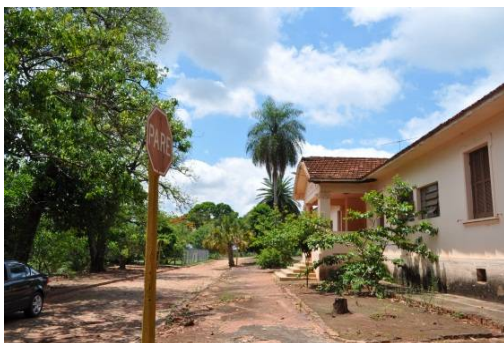
O indicador *Sinalização vertical de travessia*, recebeu pontuação 0,00 considerada *Ruim*, em todas as travessias, pois não apresenta sinalização vertical em nenhuma delas.

Figura 73 – Imagem do trecho 13ª mostrando a sinalização vertical

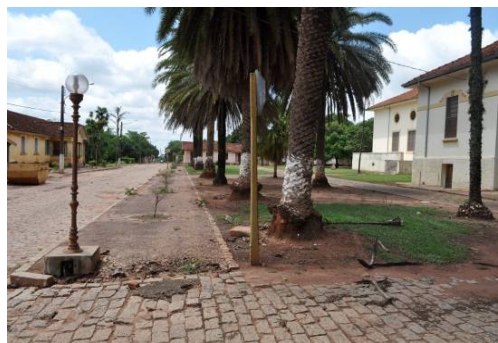
Figura 74 - Imagem do trecho 8a mostrando a sinalização vertical

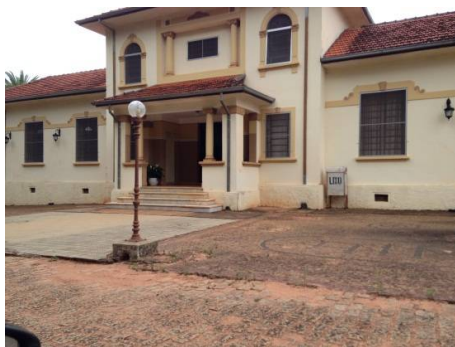
Quanto ao indicador *Rebaixamento de guia*, das 42 travessias avaliadas, 100% (42 travessias) foram consideradas Ruins (pontuação 0,00). Essa nota foi obtida pois as travessias não apresentam rebaixamento de guia de acordo com as Normas NBR 9050 - inclinação das rampas laterais e centrais maiores do que 8,33%; apresentam largura da rampa central menor do que 1,50 m; sobra de faixa livre da calçada menor do que 1,20 m e presença de desnível entre o rebaixamento e o leito carroçável)

Figura 75 – Imagem do trecho 8b mostrando rebaixamento de guia

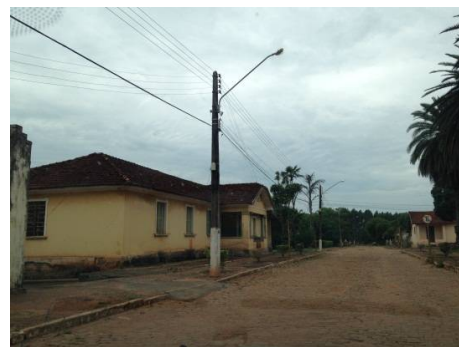
Figura 76 - Imagem do trecho 11c mostrando rebaixamento de guia

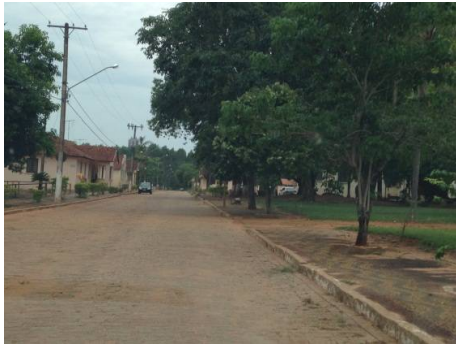
Em relação a *Presença de piso tátil de alerta nos Rebaixamento de guia*, o indicador foi avaliado com pontuação com 0,00 em 100% das travessias (42 travessias), por isso foi considerada *Ruim*, isso ocorreu pois não há piso tátil de alerta em nenhum dos rebaixos da calçada.

**Figura 77 – Imagem do trecho 12a mostrando ausência de piso tátil**

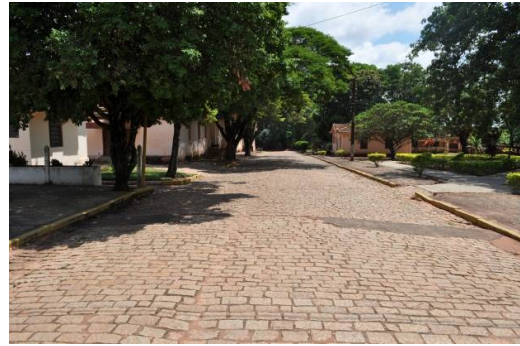
**Figura 78 - Imagem do trecho 9b mostrando ausência de piso tátil**

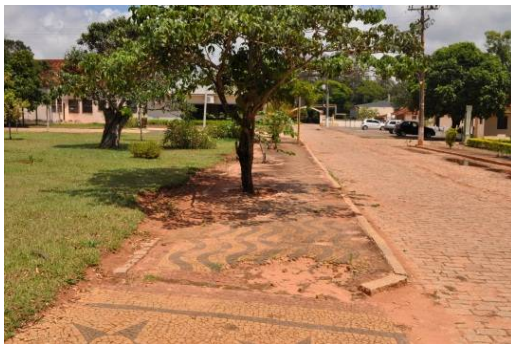
**Figura 79 – Imagem do trecho 4b mostrando visão de aproximação dos veículos**

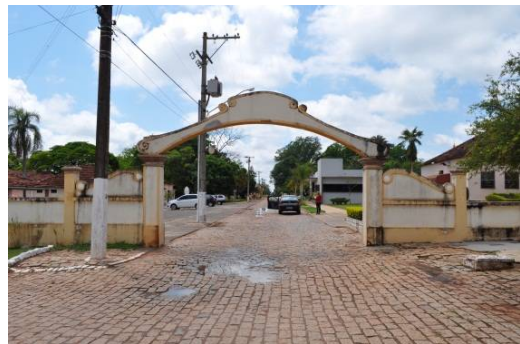
**Figura 80 - Imagem do trecho 2c/3a mostrando visão de aproximação dos veículos próximo à Entrada do ILSL**

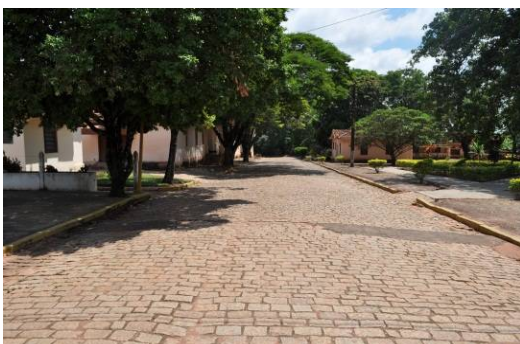
**Figura 81 – Imagem do trecho 9b mostrando ausência de redutor de velocidade**

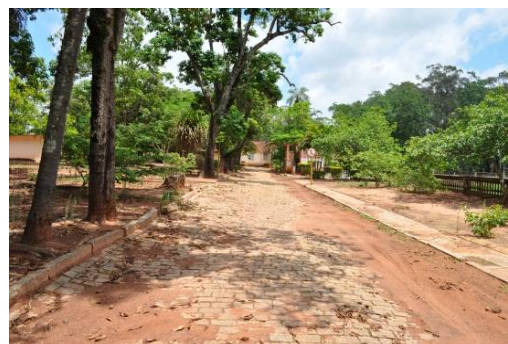
**Figura 82 - Imagem do trecho 7a/5c mostrando ausência de redutor de velocidade**

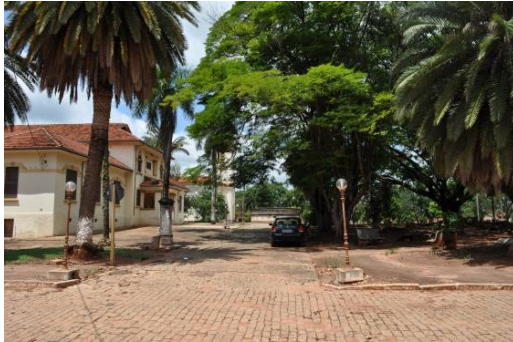
**Figura 83 – Imagem do trecho 8ª mostrando o estado de conservação da superfície da rua para travessia**

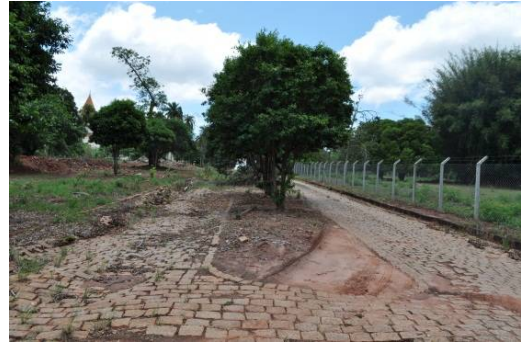
**Figura 84 - Imagem do trecho 13b mostrando o estado de conservação da superfície da rua para travessia**
