**UNIVERSIDADE ESTADUAL PAULISTA “JÚLIO DE MESQUITA FILHO”
FACULDADE DE ENGENHARIA
CAMPUS DE ILHA SOLTEIRA**

GRAZIELLE SMANIOTTO DORTA

**LEVANTAMENTO DOS PRINCIPAIS PROBLEMAS GEOTÉCNICOS
ENVOLVIDOS NA RUPTURA DE BARRAGENS NO BRASIL**

Trabalho de Conclusão de Curso
apresentado à Faculdade de Engenharia
de Ilha Solteira – UNESP, como parte dos
requisitos para obtenção do título de
Bacharel em Engenharia 23Civil

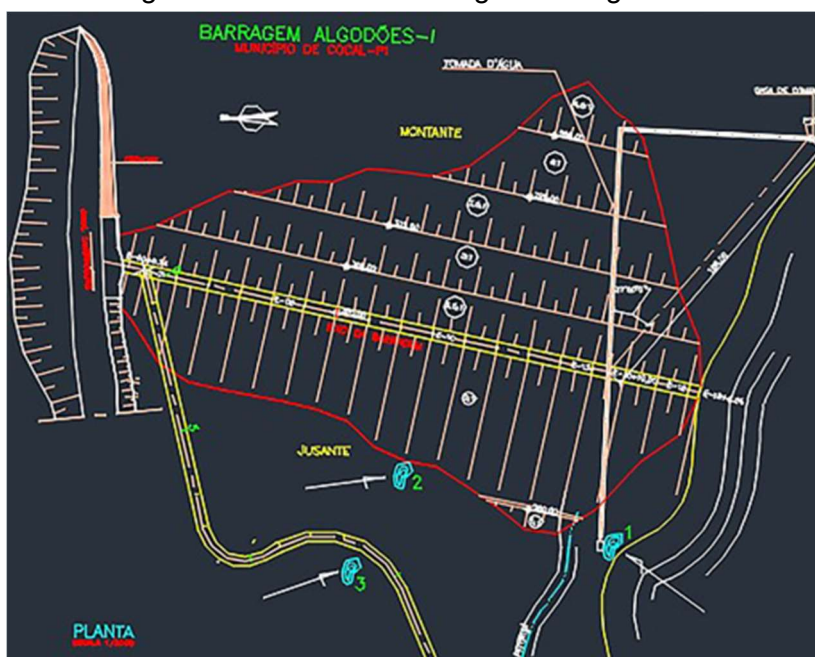
Figura 21 – Planta da barragem de Algodões I

Em uma inspeção realizada em agosto de 2008, antes da ruptura alguns problemas foram identificados no sítio do local sendo eles: um grande deslizamento na ombreira direita ocasionado por escavações inadequada em massas de tálus-colúvio, o estrangulamento até a obstrução do canal de restituição das águas a jusante do sangradouro, surgências no pé da barragem, descolamento do aterro da barragem sob a laje de concreto do muro de contrafortes, deslizamento e surgências d'água no pé da ombreira esquerda e a inoperância da comporta da tomada d'água e do controle da válvula dispersora (GUIDICINI; SANDRONI; MELLO, 2021b).

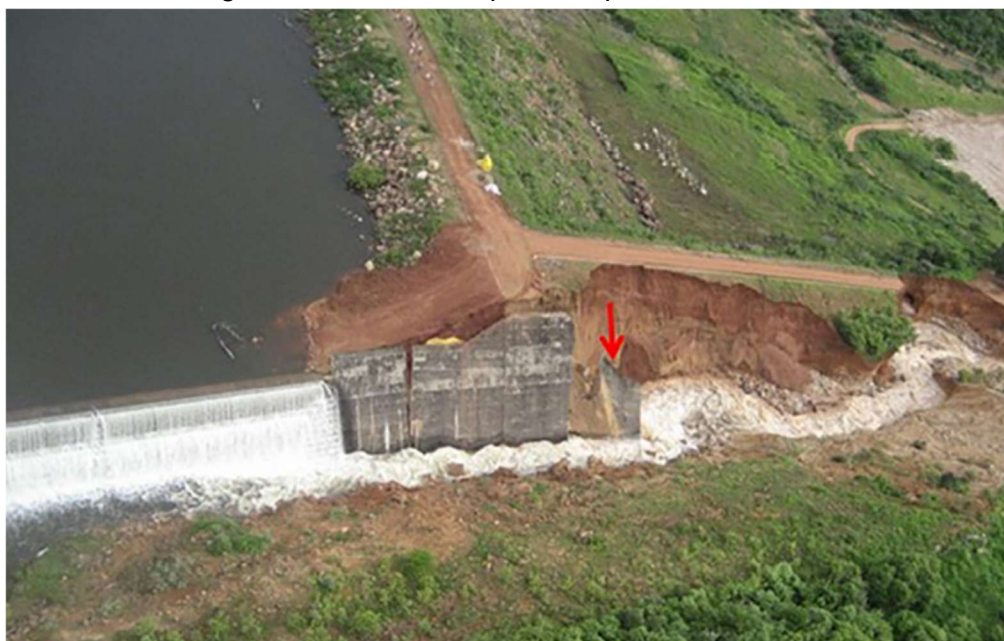
O muro de concreto submetido as forças externas atuantes, representadas pelas águas no canal de descarga estrangulado e as forças internas atuantes entre o aterro e muro da barragem não resistiu e cedeu. Assim, como apresentado na Figura 22, a primeira placa de concreto foi destacada e tombada devido à falta de apoio no dia 12 de maio de 2009 (GUIDICINI; SANDRONI; MELLO, 2021b).

Figura 22 – Queda da primeira placa de concreto

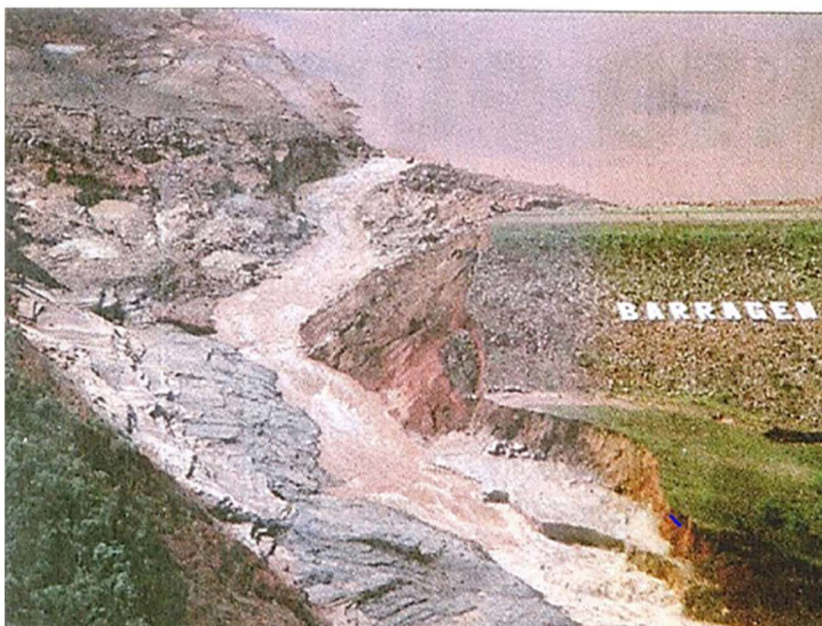
No dia 13 de maio de 2009 outras duas placas de concreto se desalinham, no dia 27 de maio as demais placas que constituíam o muro de contrafortes ruíram, devido a instabilização da estrutura do vertedouro, que tombou para jusante. Ao fim do processo todas as estruturas de concreto sumiram da paisagem, conforme indicado na Figura 23 (GUIDICINI; SANDRONI; MELLO, 2021b).

Figura 23 – Queda de toda estrutura de concreto

As causas apontadas para a ruptura da barragem foi um somatório de erros e omissões. O principal erro de projeto foi o encontro entre a barragem e o muro de contrafortes em talude negativo, não havendo possibilidade de compactação adequada. Os recalques após a construção causaram descolamento entre o solo e o concreto. Após o enchimento do reservatório, houve a passagem de água entre o vão entre o aterro e o muro de concreto, provocando o processo de erosão e descalçamento do muro de concreto (GUIDICINI; SANDRONI; MELLO, 2021b).
