**INSTRUMENTO DE AVALIAÇÃO DA QUALIDADE ESPACIAL**  
**Aplicação em Instituições de longa permanência para idosos**

**INSTRUMENTO DE AVALIAÇÃO DA QUALIDADE ESPACIAL**  
**Aplicação em Instituições de Longa Permanência para idosos**

Dissertação apresentada ao Programa de Pós-graduação em Arquitetura e Urbanismo da Faculdade de Arquitetura, Artes e Comunicação da Universidade Estadual Paulista “Júlio de Mesquita Filho” campus de Bauru, como requisito final para obtenção do título de Mestre.

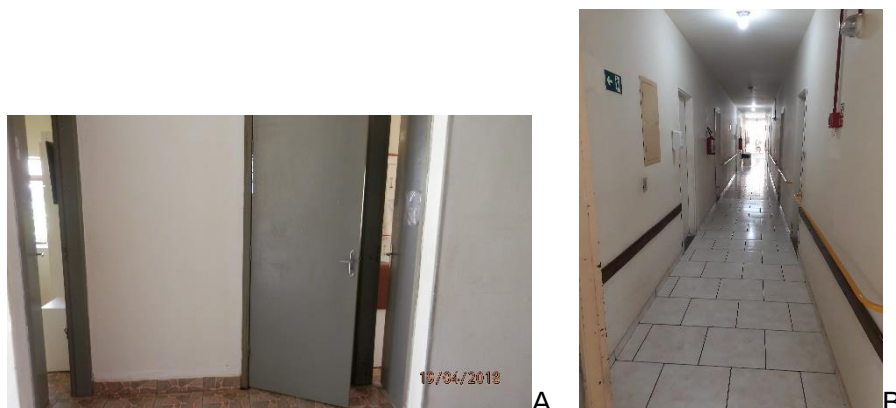
Figuras 42 A e B – Circulações internas das ILPI I (A) e ILPI II (B).

Observou-se que em todas as circulações internas da ILPI II havia a presença de corrimãos em apenas uma altura, porém em alguns pontos havia obstrução por posicionamento incorreto de vasos de plantas e de carrinhos de limpeza dos funcionários (Figuras 43 e 46 B).

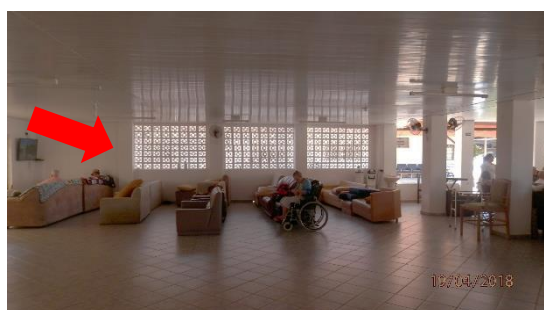
Figuras 51 A e B – Presença de elementos vazados (cobogós) na ILPI 1 (A) e na ILPI 2 há toldos nas aberturas que equilibram a temperatura no local (B).

Os dois salões comunitários estavam com pinturas em cores claras, não apresentaram qualquer patologia como mofo e infiltrações. Ambos tinham aberturas para iluminação e ventilação natural. Os principais vãos da ILPI I tinham elementos vazados (cobogós) que neste caso, auxiliavam o espaço a ter ventilação constante e no equilíbrio da iluminação natural (Figura 51 A). A ILPI II tem toldos nos vãos de abertura para a proteção do salão de intempéries e da ventilação natural, permitindo um equilíbrio nos dias frios (Figura 51B).

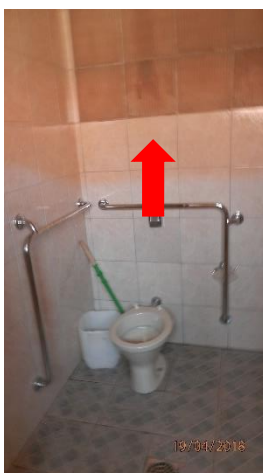
Os banheiros apresentam boas condições de uso. Foram observados quatro subtemas considerados aspectos negativos: pouco contraste entre os planos (pisos, paredes e peças sanitárias), pois os revestimentos de parede e piso são de material e cor semelhantes (Figuras 53 A e B). Foi detectado em alguns pontos, descolamento de peças de revestimento, o que indica a presença de patologias como infiltrações (Figura 59), Piso cerâmico liso, sem tratamento antiderrapante, Ausência de contraste no banheiro, sendo as peças sanitárias e os revestimentos das paredes, com a mesma tonalidade e Lavatórios com coluna central, sem barras de apoio e com torneiras com dispositivo de abertura inadequado (giro ou cruzeta).

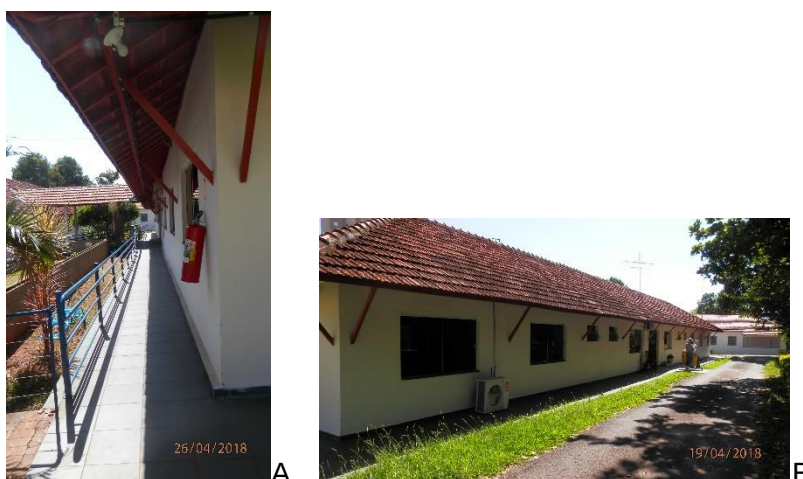
As circulações neste setor tinham cores contrastantes com as das paredes (Figuras 64 A e B) o que é muito benéfico para a qualidade espacial de idosos com problemas de visão, pois reduz os riscos de acidentes neste local.

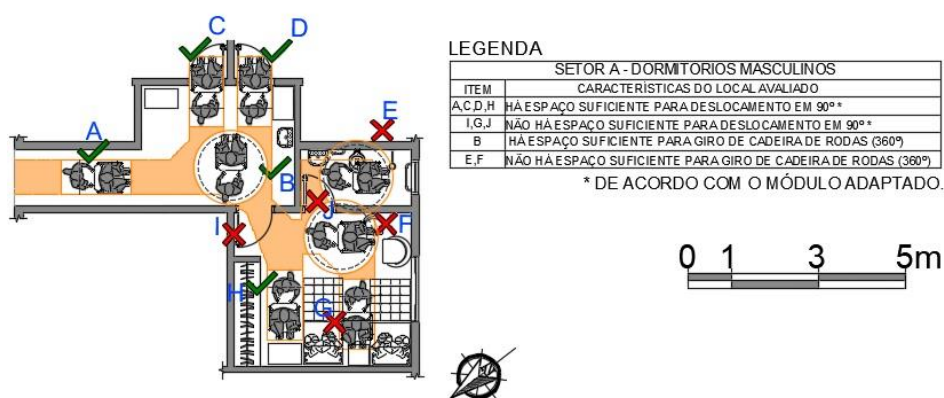
Foi observado que a maioria dos dormitórios não tem espaço suficiente para o giro de cadeira de rodas (Figura 71), desta maneira, os cuidadores dos idosos, não conseguem executar todos os movimentos necessários para o deslocamento dentro do ambiente. Já em relação aos deslocamentos lineares, os principais lugares com problemas são próximos as portas de acesso aos banheiros (giro 90°), devido à disposição das camas e armários.

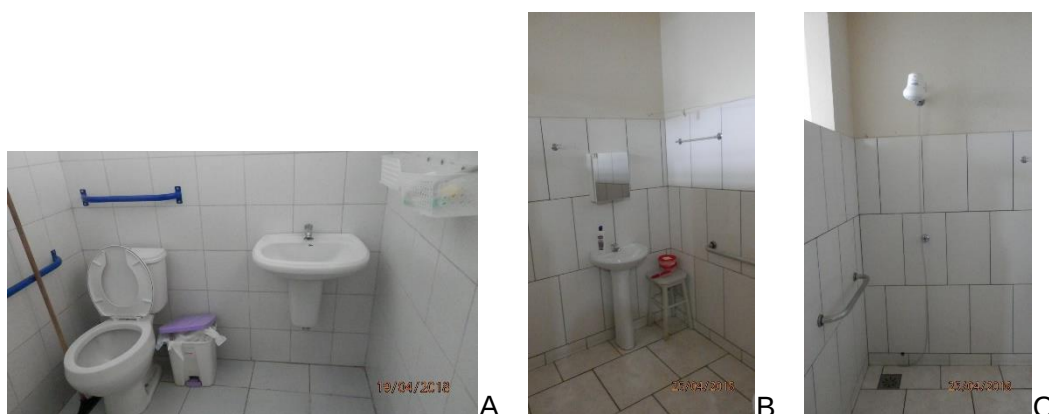
Nas duas ILPI's os indicadores relacionados ao tipo de piso dos banheiros, receberam as piores pontuações do setor, pois todos são cerâmicos lisos, o que tornam escorregadios quando molhados, assim como os pisos dos dormitórios. Devido à área de banho não ter nenhuma separação das demais áreas internas desses banheiros, observou-se que os pisos estavam sempre úmidos ou com respingos de água, o que pode contribuir para o risco de acidentes como quedas e escorregões (Figura 73 C).

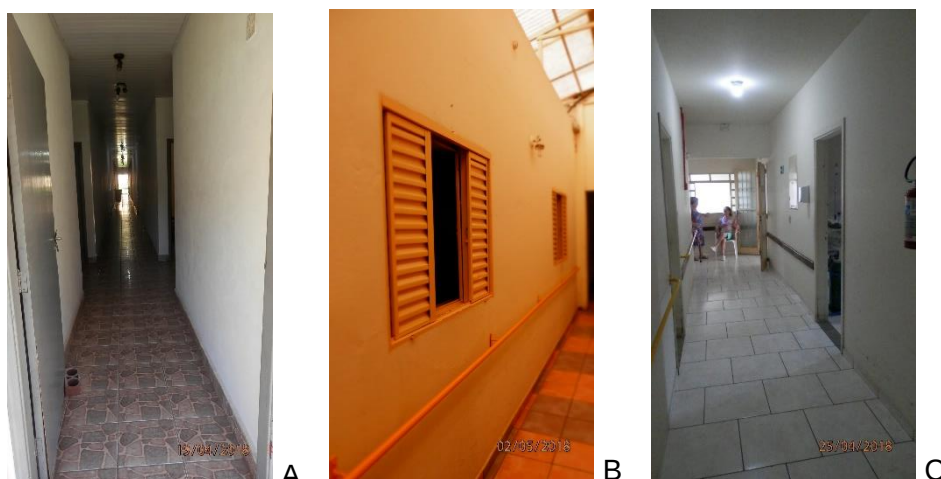
A largura da maioria das circulações internas eram muito estreitas e não permite o giro de cadeira de rodas em 360°. Foi constatado que os índices de iluminação artificial não são satisfatórios para o ambiente, pois essas áreas são escuras, mesmo durante o dia, com isso, é necessário a utilização de iluminação artificial, em tempo integral (Figura 75 C). Foi observado que na ILPI I, não há a presença de corrimãos, o que dificulta a locomoção de muitos idosos, em alguns casos os idosos apoiam-se nas paredes para esse deslocamento (Figura 75 A).

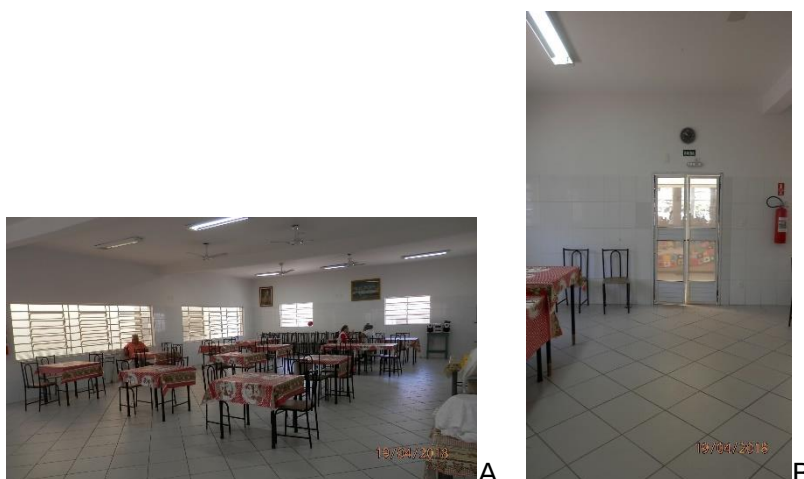
Os problemas identificados no refeitório da ILPI II, disponível no Apêndice 8, mostraram que sua dimensão é inadequada aos usuários de cadeira de rodas, pois a largura da circulação, em alguns locais, não permite o giro da cadeira entre as mesas (Figura 61B). Observou-se que esse ambiente é utilizado somente por idosos que possuem autonomia física para caminhar, os cadeirantes ou idosos acamados são servidos, no salão comunitário ou nos seus próprios dormitórios, o que acaba prejudicando a socialização entre eles.

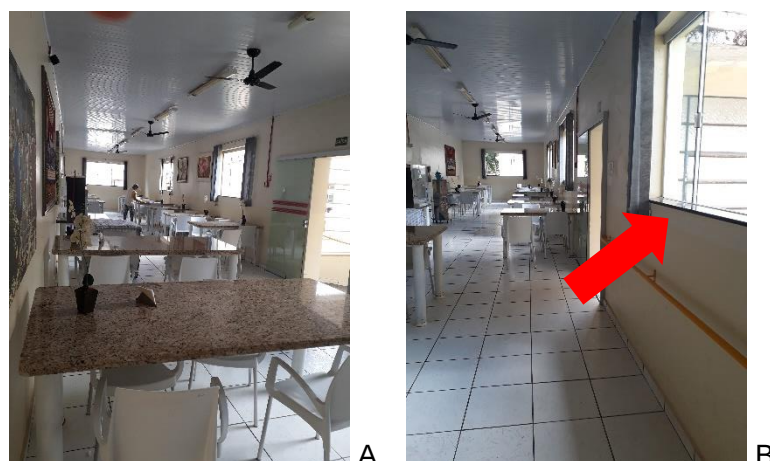
Outro problema identificado no refeitório da ILPI II refere-se a tipologia das janelas. Elas são do tipo “correr” em vidro temperado e sem a presença de telas mosquiteiros, com peitoril muito alto, o que as tornam inacessíveis a visão de alguns idosos (Figura 81 B). Um aspecto positivo refere-se a presença de elementos que podem contribuir para a qualidade espacial dos idosos, como a presença de cor nas paredes, iluminação natural e artificial, ventilação natural, além de uma vista externa agradável, para uma praça interna da Instituição.

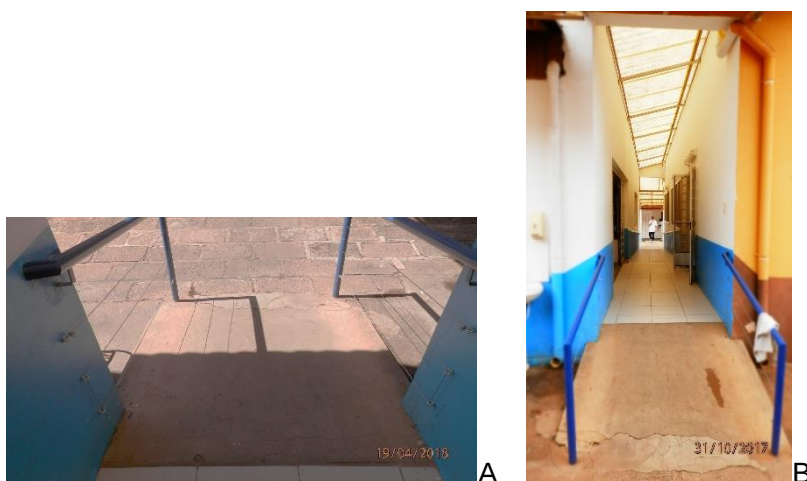
Com relação à circulação interna de acesso ao refeitório da ILPI II, embora tenha sido avaliada como *favorável a qualidade espacial dos idosos*, de acordo com o IQUE, vários elementos que a compõe, são inadequados para o uso dos idosos, como o piso e a iluminação (Figura 84).

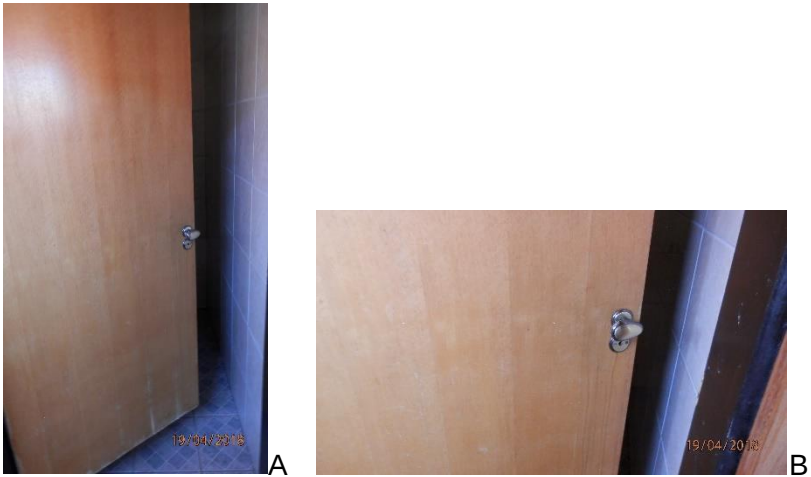
Com relação ao deslocamento linear e giro de cadeiras de rodas, observou nos estudos realizados que não há espaço disponível para a maioria das manobras necessárias para o deslocamento com conforto e segurança dos idosos cadeirantes auxiliados por cuidadores (Figura 88).

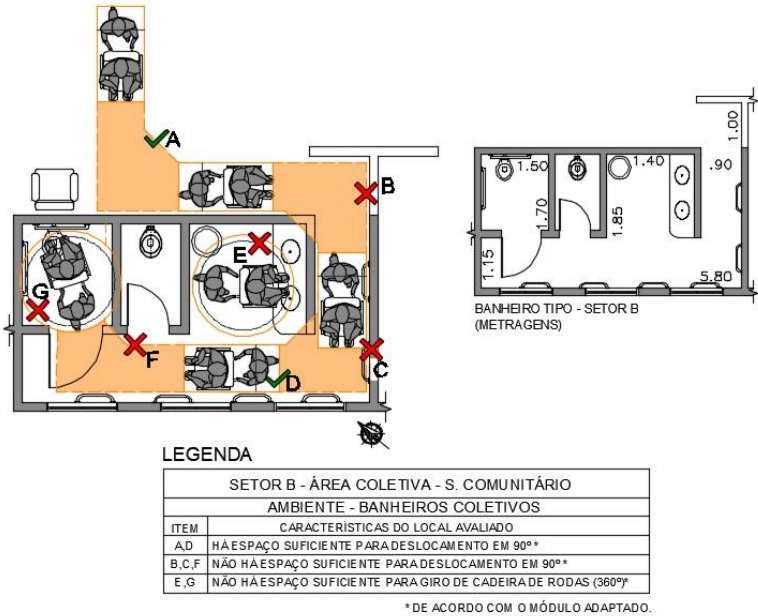
Observou-se que não há nos lavatórios barras de apoio e o comando de torneiras são inadequados. Os lavatórios do banheiro feminino são do tipo bancada com altura adequada, já os do banheiro masculino há dois lavatórios um dentro da cabine acessível do banheiro e o outro na área do mictório, todos do tipo coluna, o que dificulta o uso por usuários cadeirantes
