**ANÁLISE DE ACESSIBILIDADE E MOBILIDADE PARA CADEIRANTES: ESTUDO
DE CASO NAS CALÇADAS DA AVENIDA BRASIL NA CIDADE DE ILHA
SOLTEIRA - SP**

**Ilha Solteira
2022**

Trabalho de conclusão de curso apresentado
à Faculdade de Engenharia de Ilha Solteira –
Unesp como parte dos requisitos para
obtenção do título de Engenheira Civil.

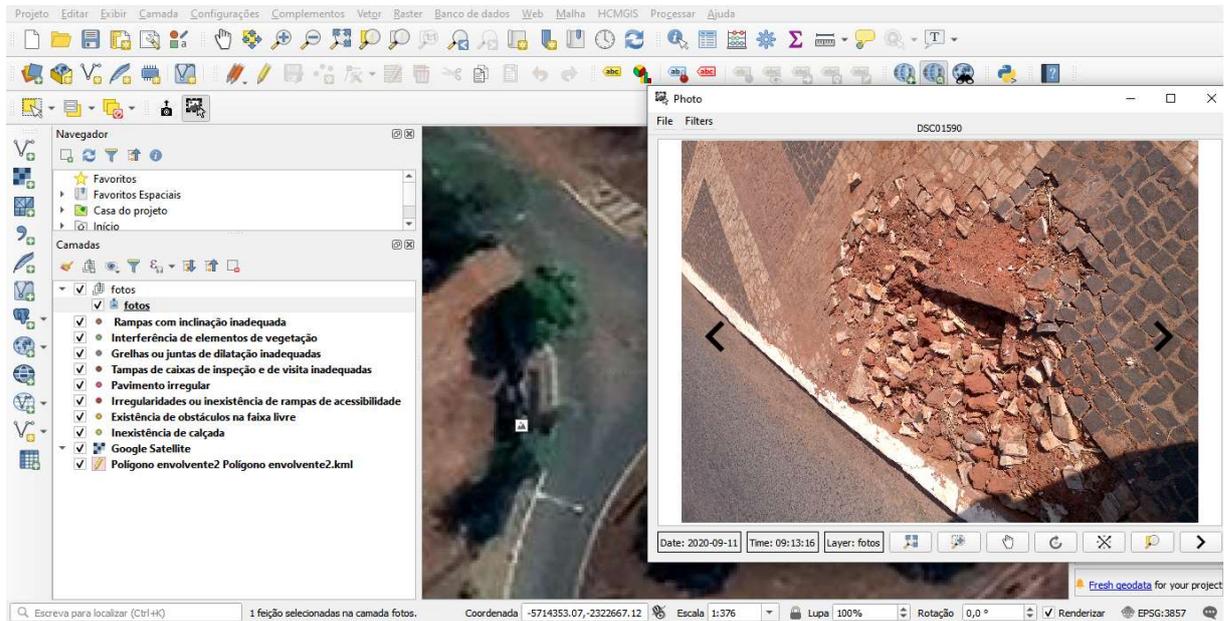
Figura 26 - Foto do diagnóstico de pavimento irregular

Clicando em um ponto, é possível identificar os resultados encontrados, qual o tipo de problema encontrado, detalhes sobre o mesmo e a foto tirada pelo GPS. Isso pode ser mostrado na Figura 25 e na Figura 26:

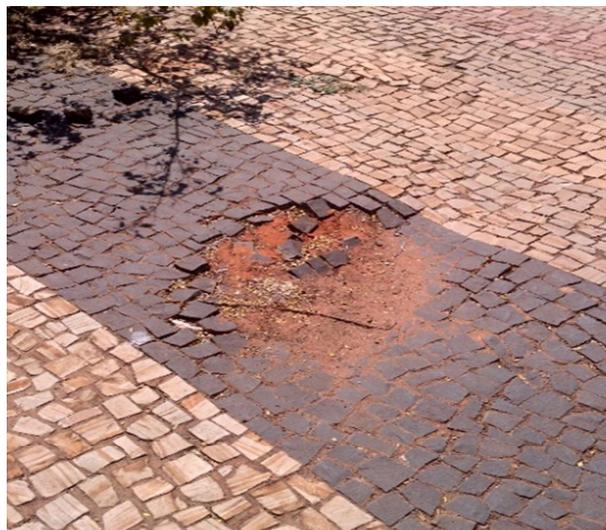
Figura 27 - Pavimento irregular

Dos 322 problemas encontrados nas calçadas, 214 são de pavimento irregular (67%), ou seja, as calçadas não estão em bom estado de conservação e possuem muitos buracos, ondulações e desníveis. A Figura 27 mostra um exemplo de pavimento irregular encontrado:

Com essas informações pode-se observar que as calçadas de Ilha Solteira estão com muitos problemas e o principal deles é o pavimento irregular. Um cadeirante que transita em calçadas nesse estado de conservação provavelmente encontra muitas dificuldades, podendo cair nesses buracos ou impossibilitar o seu trajeto.

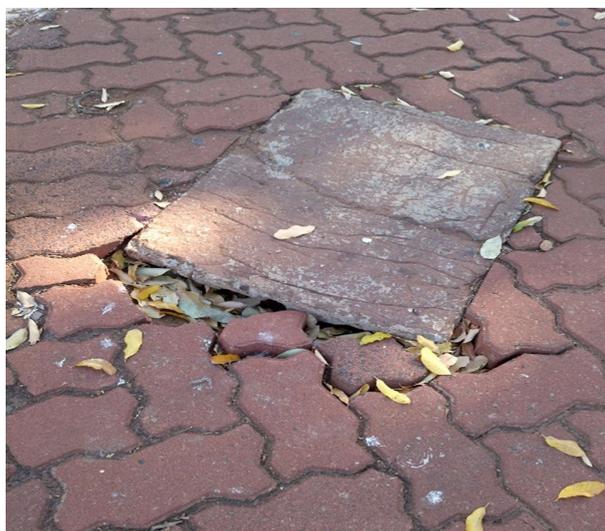
Figura 28 - Tampa de caixas de inspeção e de visita inadequada

O segundo problema mais encontrado foi o de tampas de caixas de inspeção e de visita inadequadas, com 42 problemas encontrados, 13% dos problemas totais. Esse problema é tão grave quanto os problemas de pavimento irregular, pois o cadeirante também pode acabar caindo. A Figura 28 mostra um exemplo desse problema:

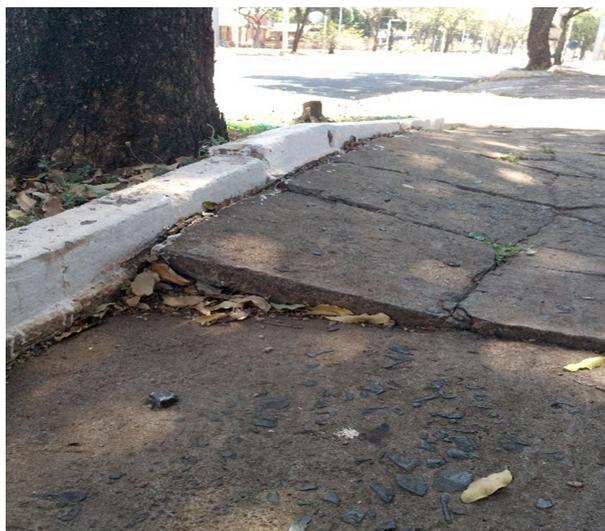
Figura 29 - Interferência de elementos da vegetação

O terceiro problema de acessibilidade mais encontrado, com 39 dados, 12% dos totais problemas, é a interferência de elementos de vegetação. Como Ilha Solteira é uma cidade bastante arborizada, existem muitas árvores plantadas nas calçadas. Isso seria algo muito positivo, porém, algumas dessas árvores têm o crescimento das raízes em direção à superfície, quebrando ou levantando o pavimento. Essa raiz acaba se tornando um obstáculo para o cadeirante, que fica impossibilitado de passar por aquela área. A Figura 29 traz um exemplo disso:

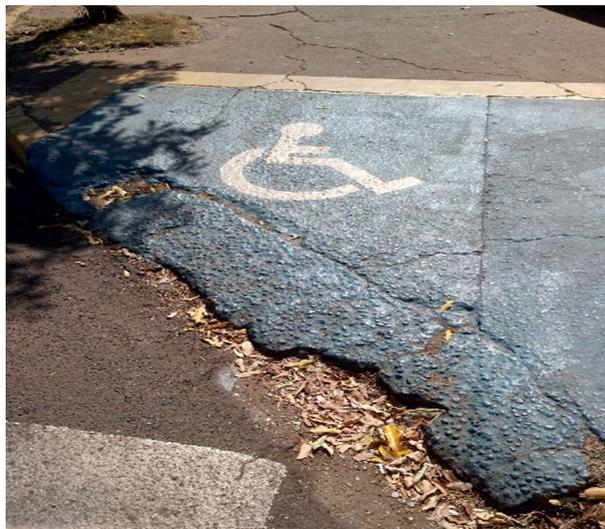
Figura 30 - Irregularidades ou inexistência de rampas de acessibilidade

Outro problema grave em relação à acessibilidade são as irregularidades ou inexistência de rampas de acessibilidade, com 12 problemas encontrados, 4% dos casos totais. Um cadeirante que pretende atravessar a rua, porém quando chega na esquina, não possui nenhuma rampa de acessibilidade, não tem como continuar seu trajeto sem precisar de ajuda, e se o mesmo tentar sem essa ajuda, pode acabar caindo e causando acidentes. Em alguns casos, existiam rampas, porém estavam em péssimo estado de conservação, como mostra a Figura 30. Apesar desse problema existir, na avenida analisada existem várias travessias elevadas, que facilitam a travessia dos cadeirantes em diversos trechos.

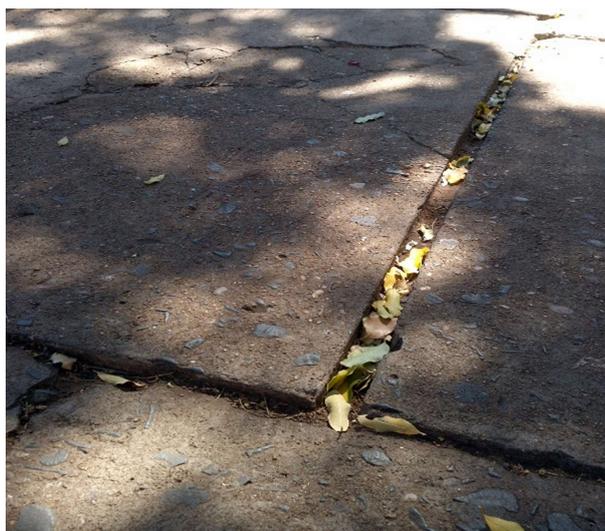
Figura 31 - Grelhas ou juntas de dilatação inadequadas

Dos 3% dos problemas de acessibilidade encontrados, estão as grelhas ou juntas de dilatação inadequadas (10 dados). Esse problema pode ser grave, pois quando a junta de dilatação é maior que 15 mm, a roda da cadeira de rodas pode ficar enroscada nesse vão, impossibilitando a continuidade do trajeto do cadeirante, podendo causar acidentes. A Figura 31 ilustra isso:

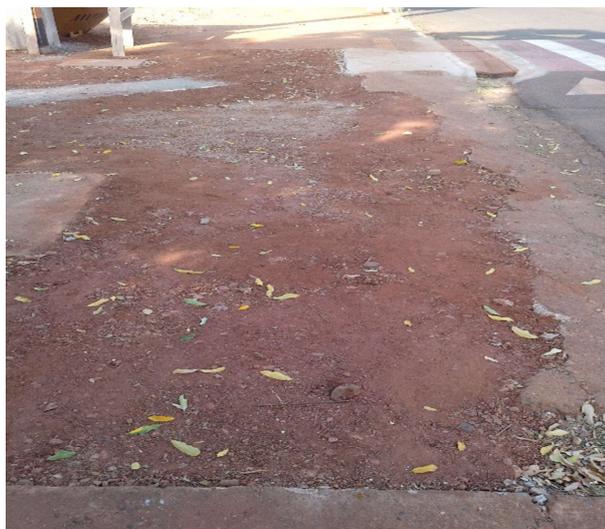
Figura 32 - Inexistência de calçada

Em 3 locais, foi notado a inexistência de calçada, totalizando 1%, como mostra a Figura 32, impossibilitando a passagem do cadeirante.

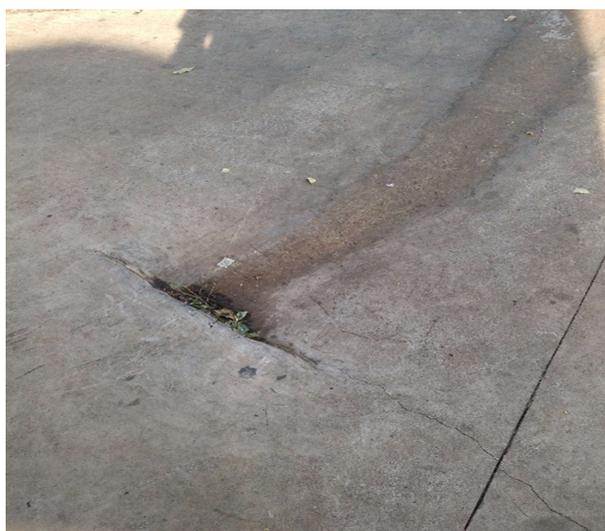
Figura 33 - Obstáculo na faixa livre

Apenas em 1 dado apresentou problema de obstáculo na faixa livre e rampas com inclinação inadequada, aproximadamente 0% dos totais problemas encontrados, como ilustra as Figuras 33 e 34, respectivamente. A presença de obstáculos impede a passagem do usuário de cadeira de rodas, o que fere seu direito de ir e vir. Já as rampas com inclinação inadequada, além de poder causar acidentes, podem causar a queda do cadeirante. Além disso, as rampas não possuem corrimão.
