Estudo de patologia em concreto armado e proposta de soluções:
análise de caixa de areia no sistema de tratamento de efluentes em uma cooperativa de
laticínios.

Trabalho de Graduação apresentado ao Conselho de Curso de Graduação em Engenharia Civil da Faculdade de Engenharia do Campus de Guaratinguetá, Universidade Estadual Paulista, como parte dos requisitos para obtenção do diploma de Graduação em Engenharia Civil.

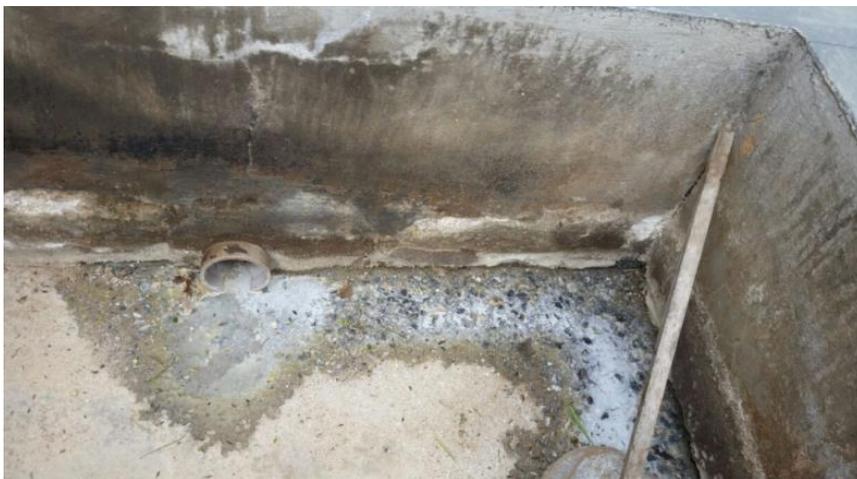
Figura 6: Corrosão do concreto devido ao ataque químico.

A Figura 6 mostra uma caixa de areia que sofreu ataque químico, culminando na corrosão do concreto da estrutura.

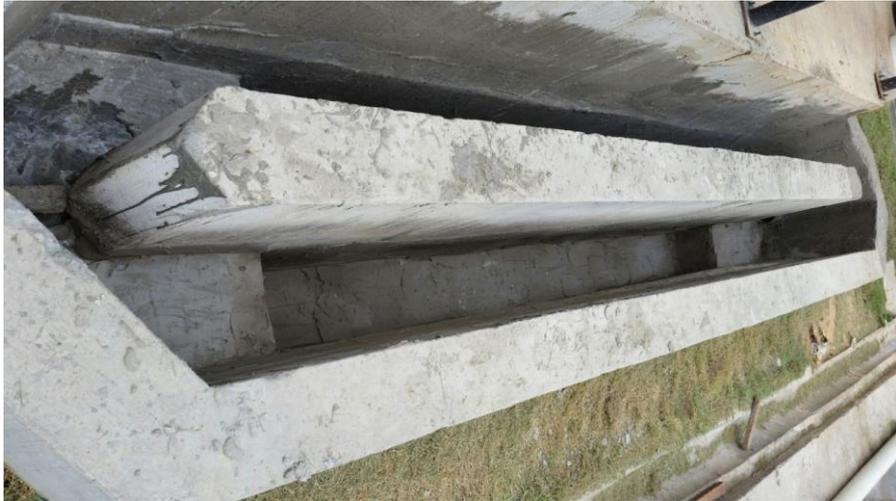
Figura 23: Caixa de areia com canais paralelos da Cooperativa de Laticínios.

No dia da primeira visita técnica à Cooperativa de Laticínios, realizada 05 de junho de 2017, foi coletado material fotográfico da estrutura, e da condição da manifestação patológica encontrada no local. A caixa de areia pode ser visualizada na Figura 23, e a seguir, a Figura 24, evidencia a região da estrutura interna da caixa corroída.

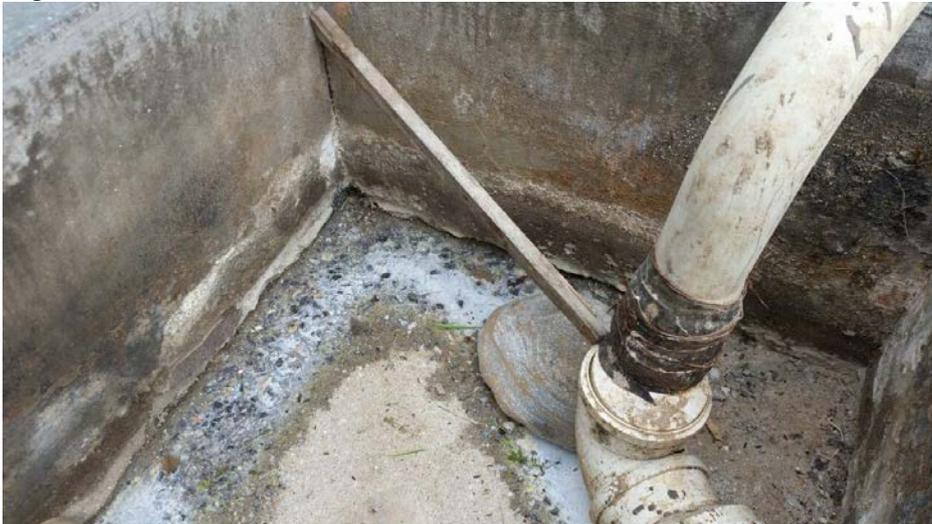
Figura 24: Detalhe de estrutura da calha caixa de areia corroída.

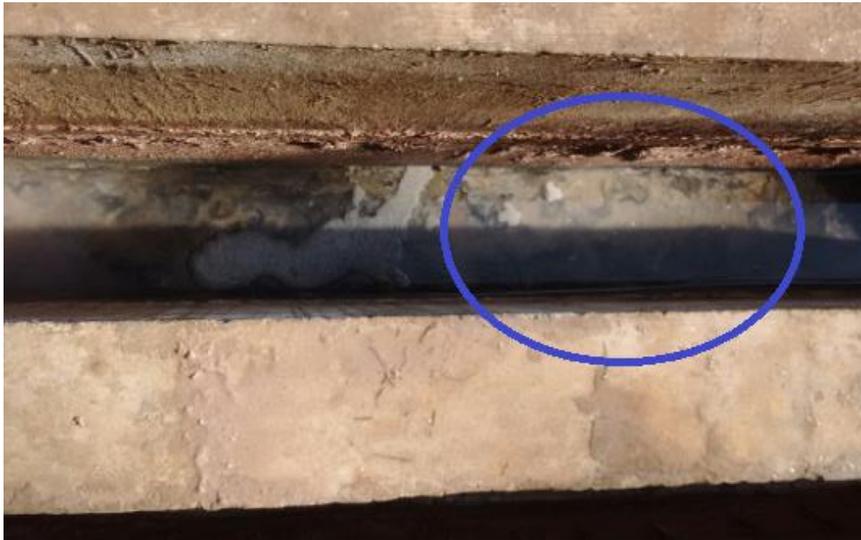
Figura 25: Desgaste da superfície da estrutura da caixa de areia devido à erosão.

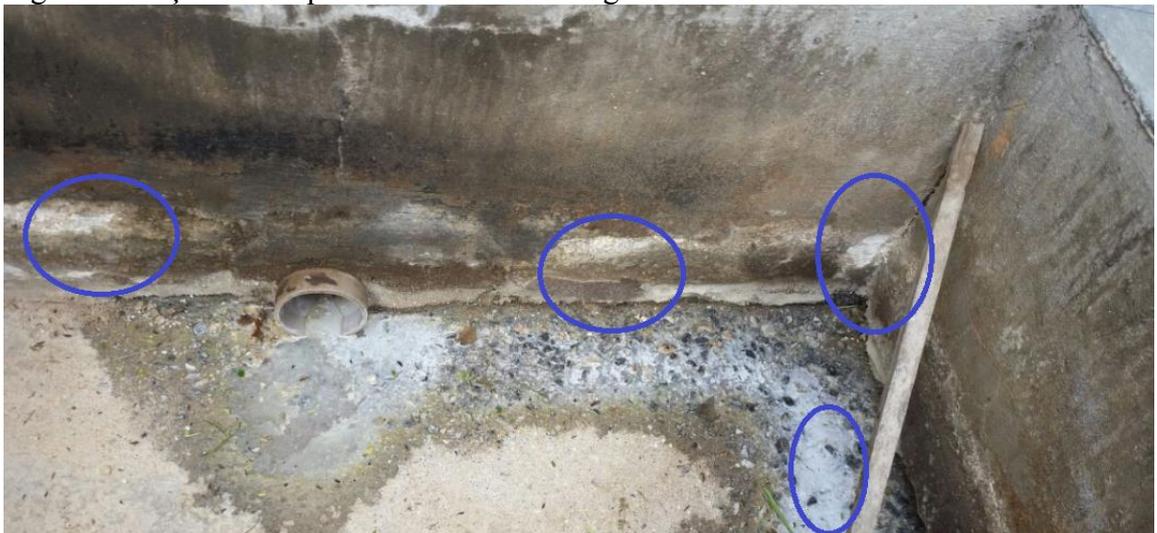
Foi verificado que pela caixa de areia existe um fluxo praticamente permanente de efluentes que contém: cloretos, ácidos (a exemplo do ácido láctico, e do soro do leite, de pH ácido) e magnésio. O cloreto e o magnésio presentes no efluente podem ter atacado o concreto, revelado pelo aparecimento de manchas esbranquiçadas e eflorescências na superfície (Figura 26).

Figura 26: Ação do ataque de cloretos e do magnésio na caixa de areia.

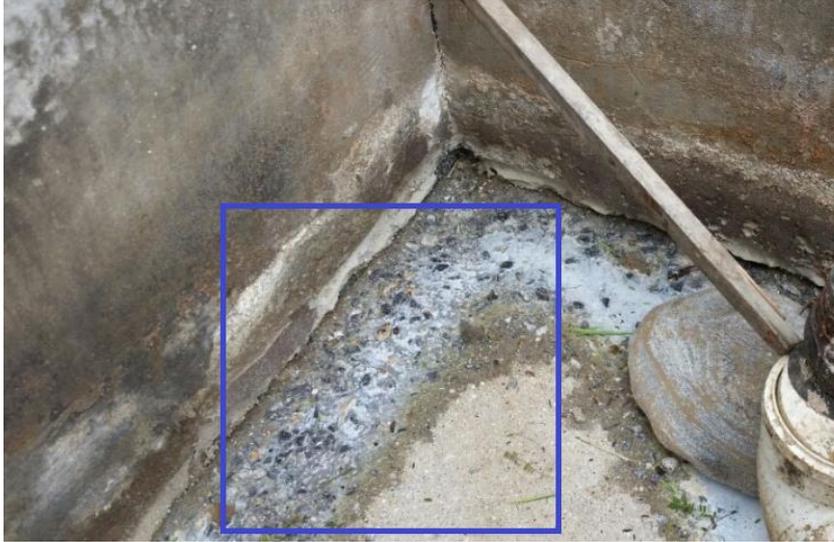
O ataque de soluções ácidas no concreto ocasionou a exposição dos agregados na superfície da estrutura (Figura 27), que pode se agravar e atingir a armadura caso nenhuma ação corretiva seja adotada.

Figura 27: Ataque de soluções ácidas na calha caixa de areia.
