CARACTERIZAÇÃO MICROESTRUTURAL DE UMA ESTRUTURA
TUBULAR AERONÁUTICA SUBMETIDA A SUCESSIVOS REPAROS DE
SOLDA TIG

Guaratinguetá
2013

Trabalho de Conclusão de Curso
apresentado ao Conselho de
Curso de Graduação em Engenharia de
Materiais da Faculdade de
Engenharia do Campus de Guaratinguetá,
Universidade Estadual Paulista, como parte
dos requisitos para obtenção do diploma
de Graduação em Engenharia de Materiais.

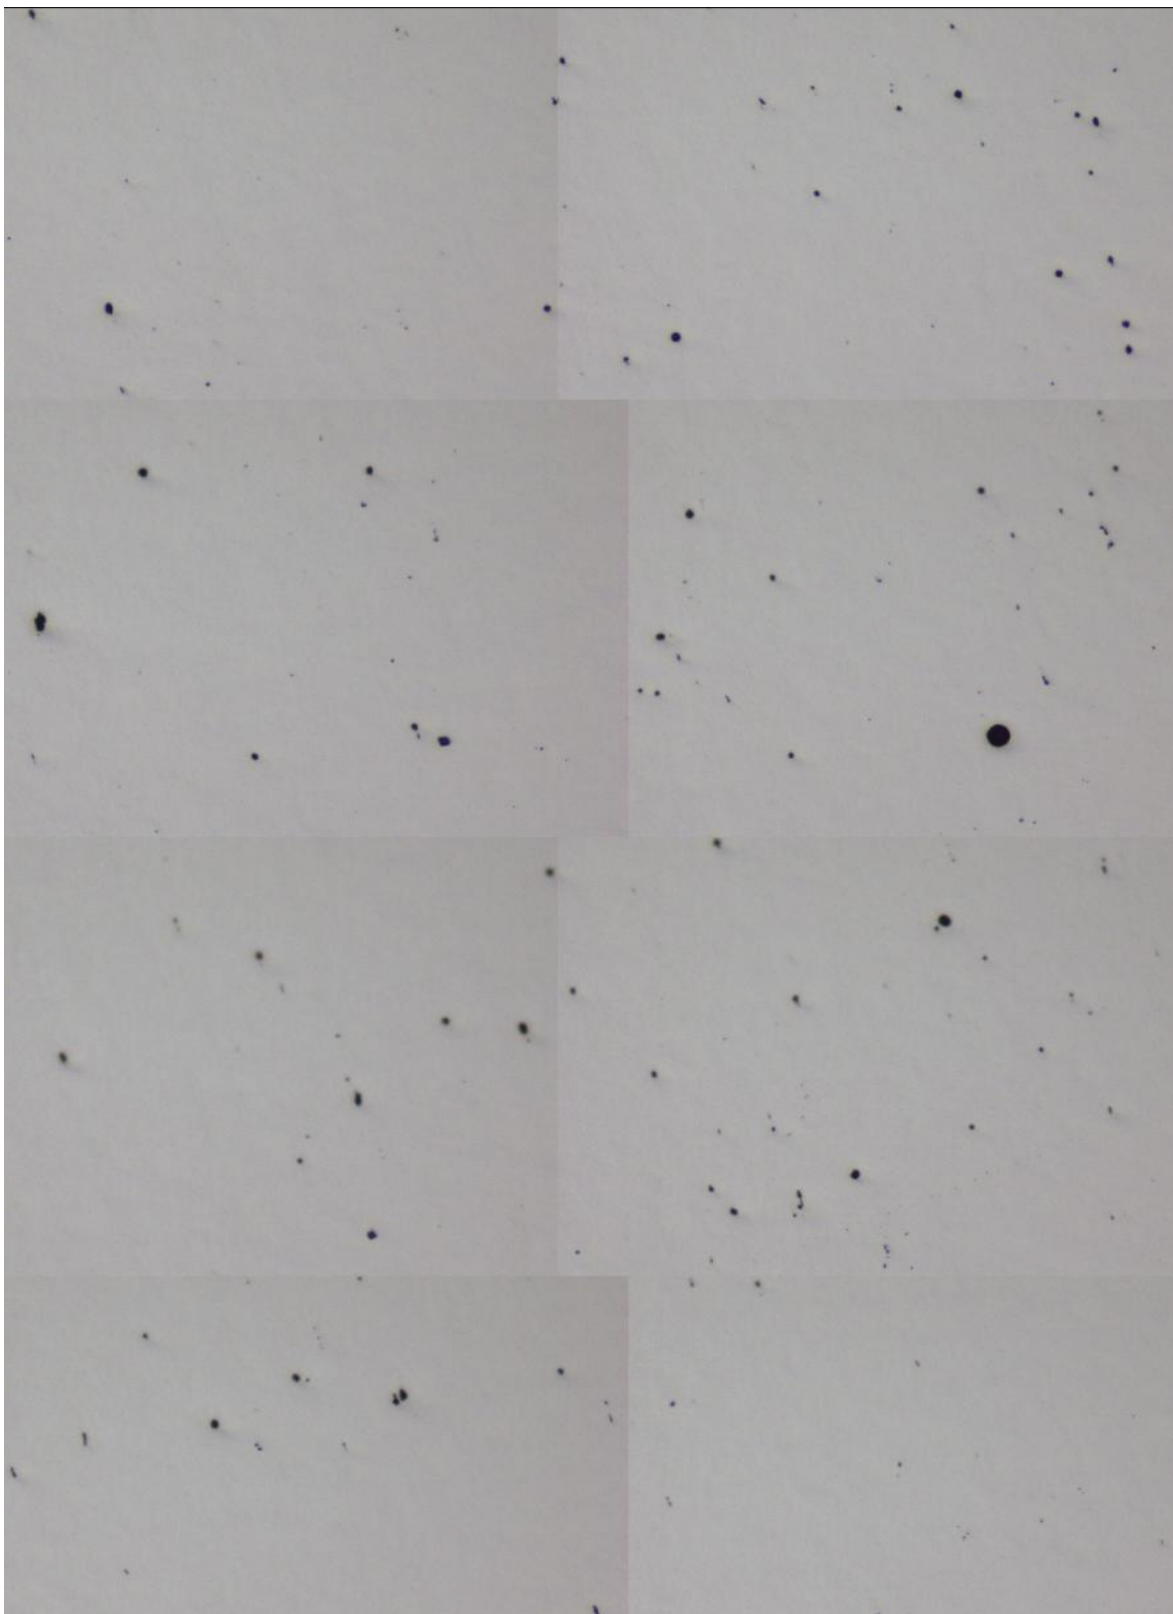
Figura 12 - Mosaico da amostra C1-4.

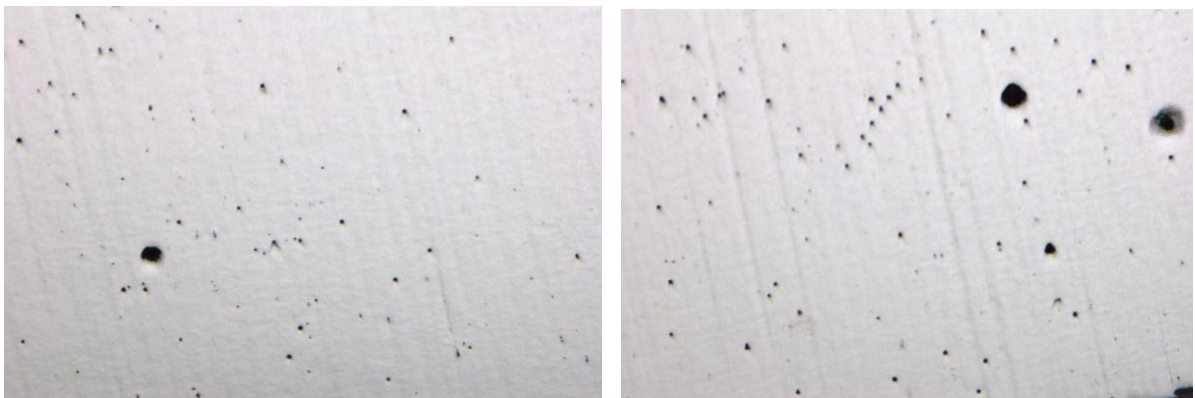
Figura 14 - Inclusões no metal base, ampliação de duzentas vezes, (a) amostra C2-4, (b) amostra C1-4; ampliação de 200x.

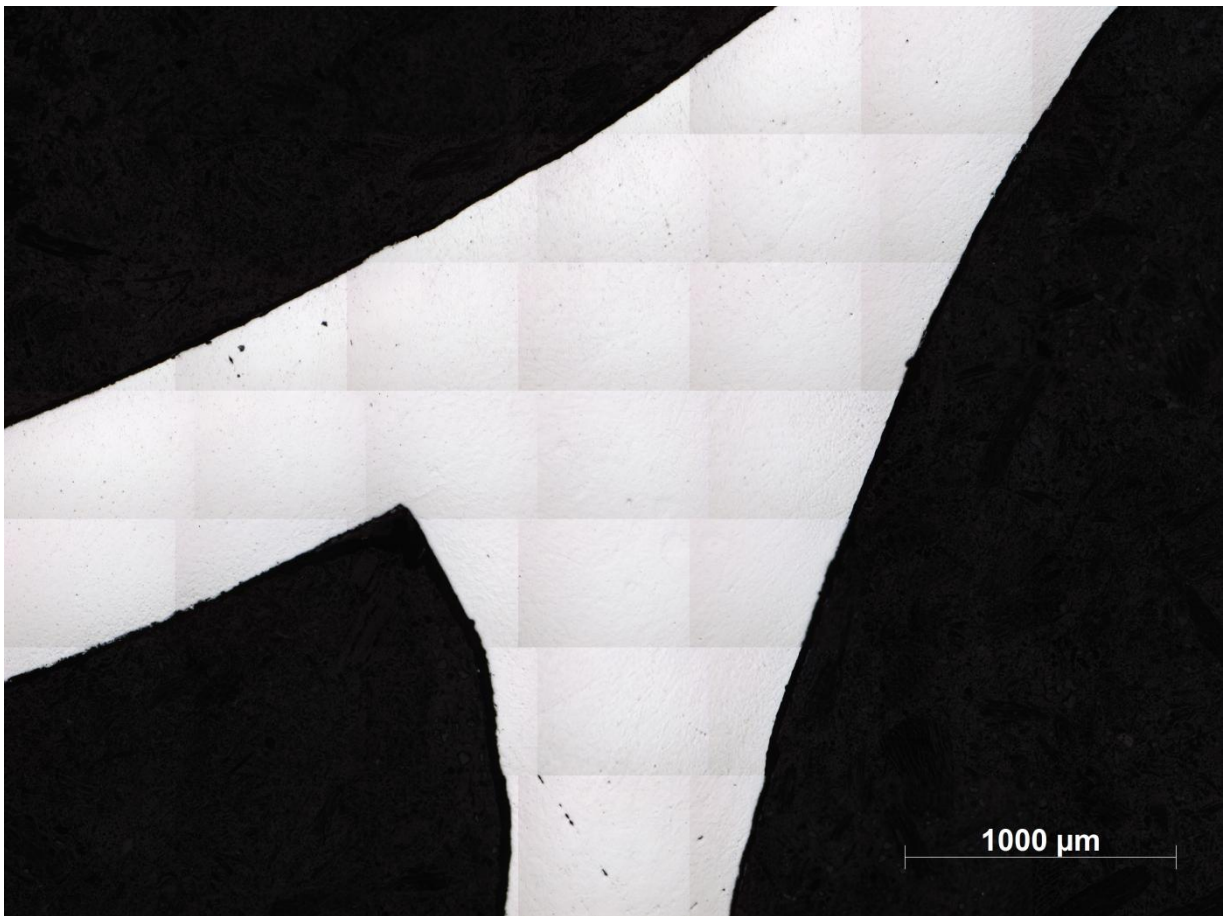
Figura 15 - Mosaico da amostra C1-1, com solda original, mostrando tanto a área de solda quanto parte do metal base.

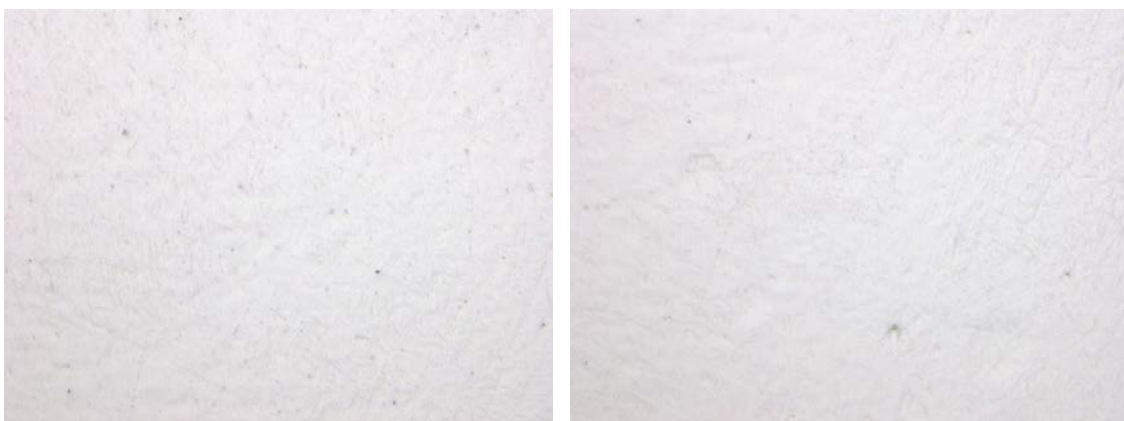
Figura 16 - Inclusões na amostra C1-1, (a) ZAC, (b) MS; ampliação de 200x.

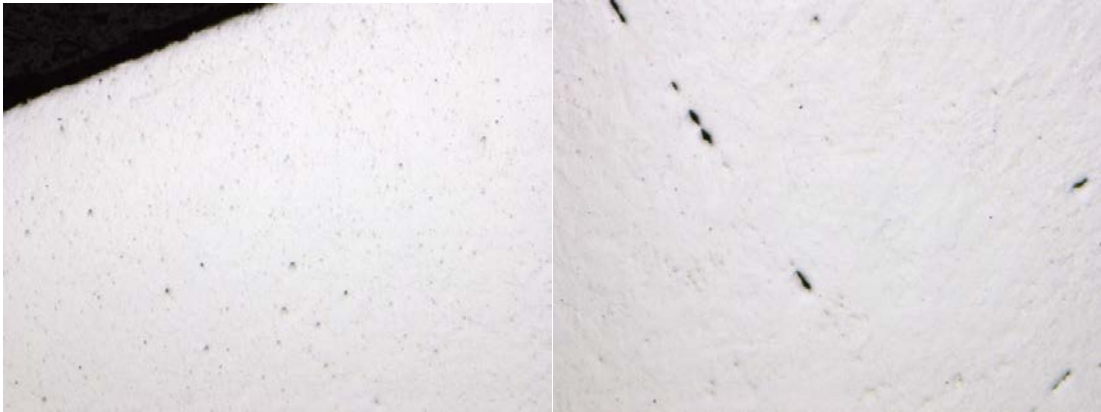
Figura 17 - Inclusões no metal base da amostra C1-1; ampliação de 200x.

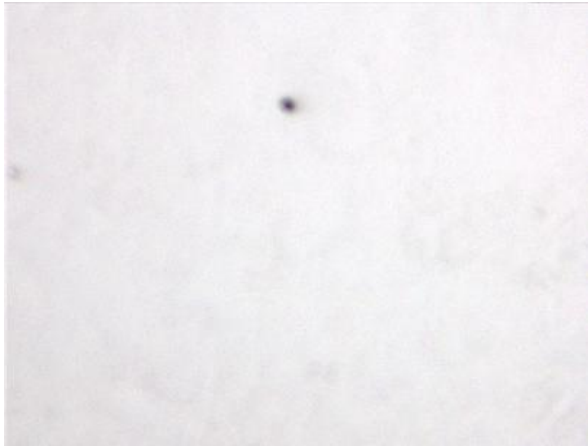
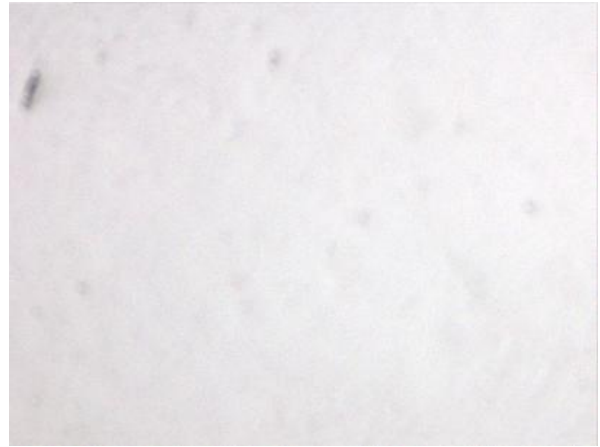
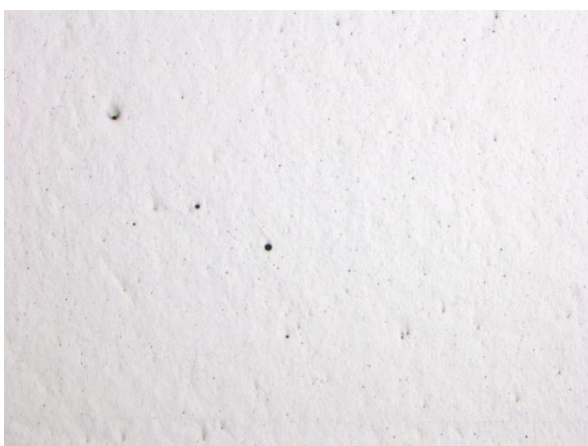
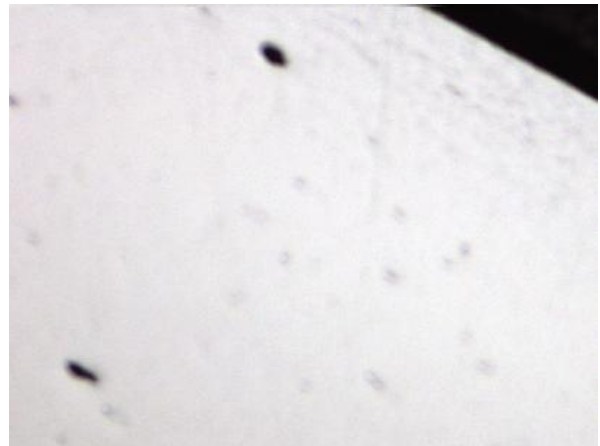
Figura 19 - Inclusões na amostra C2-1, (a) ZAC, (b) ZAC, (c) MS, (d) MS e (e) MB.

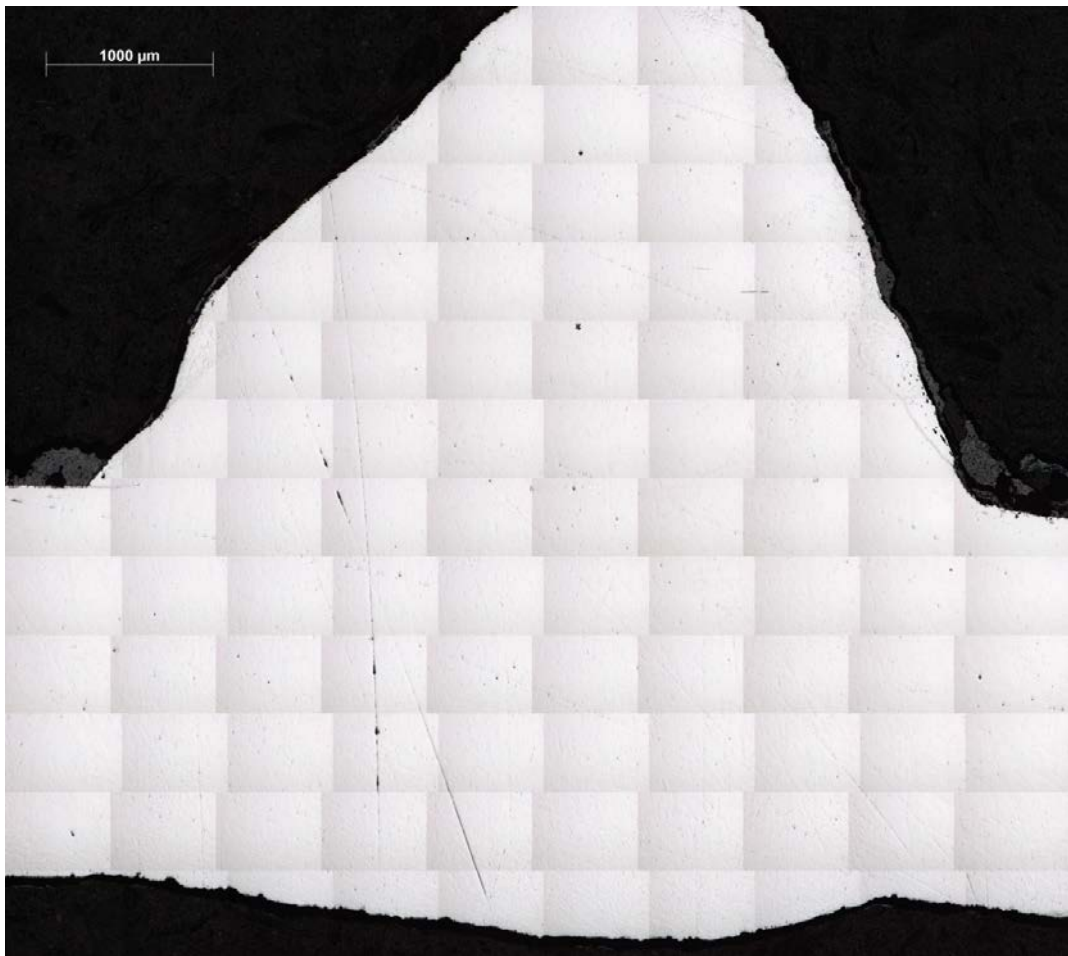
Figura 20 - Mosaico da amostra C4, com quatro retrabalhos de solda, mostrando a área de solda, formado a partir de fotos com ampliação de duzentas vezes.

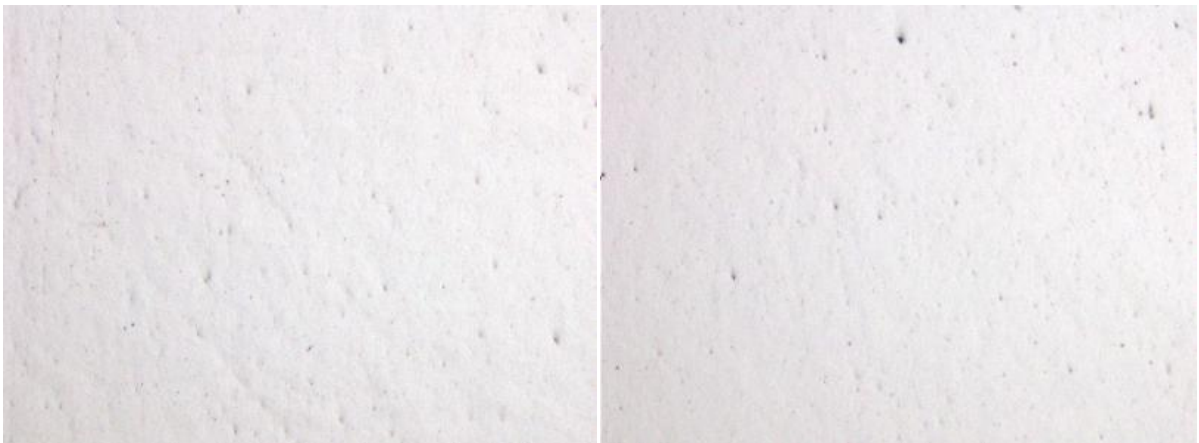
Figura 21 - Inclusões no metal de solda da amostra C4.

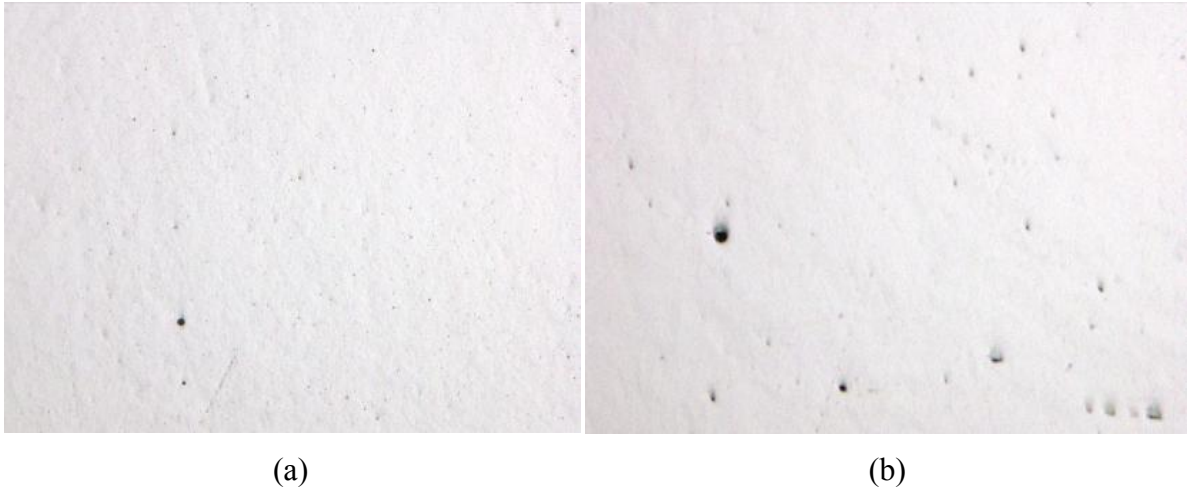
Figura 22 - Inclusões na amostra C4, ZAC,(a) e MB (b).

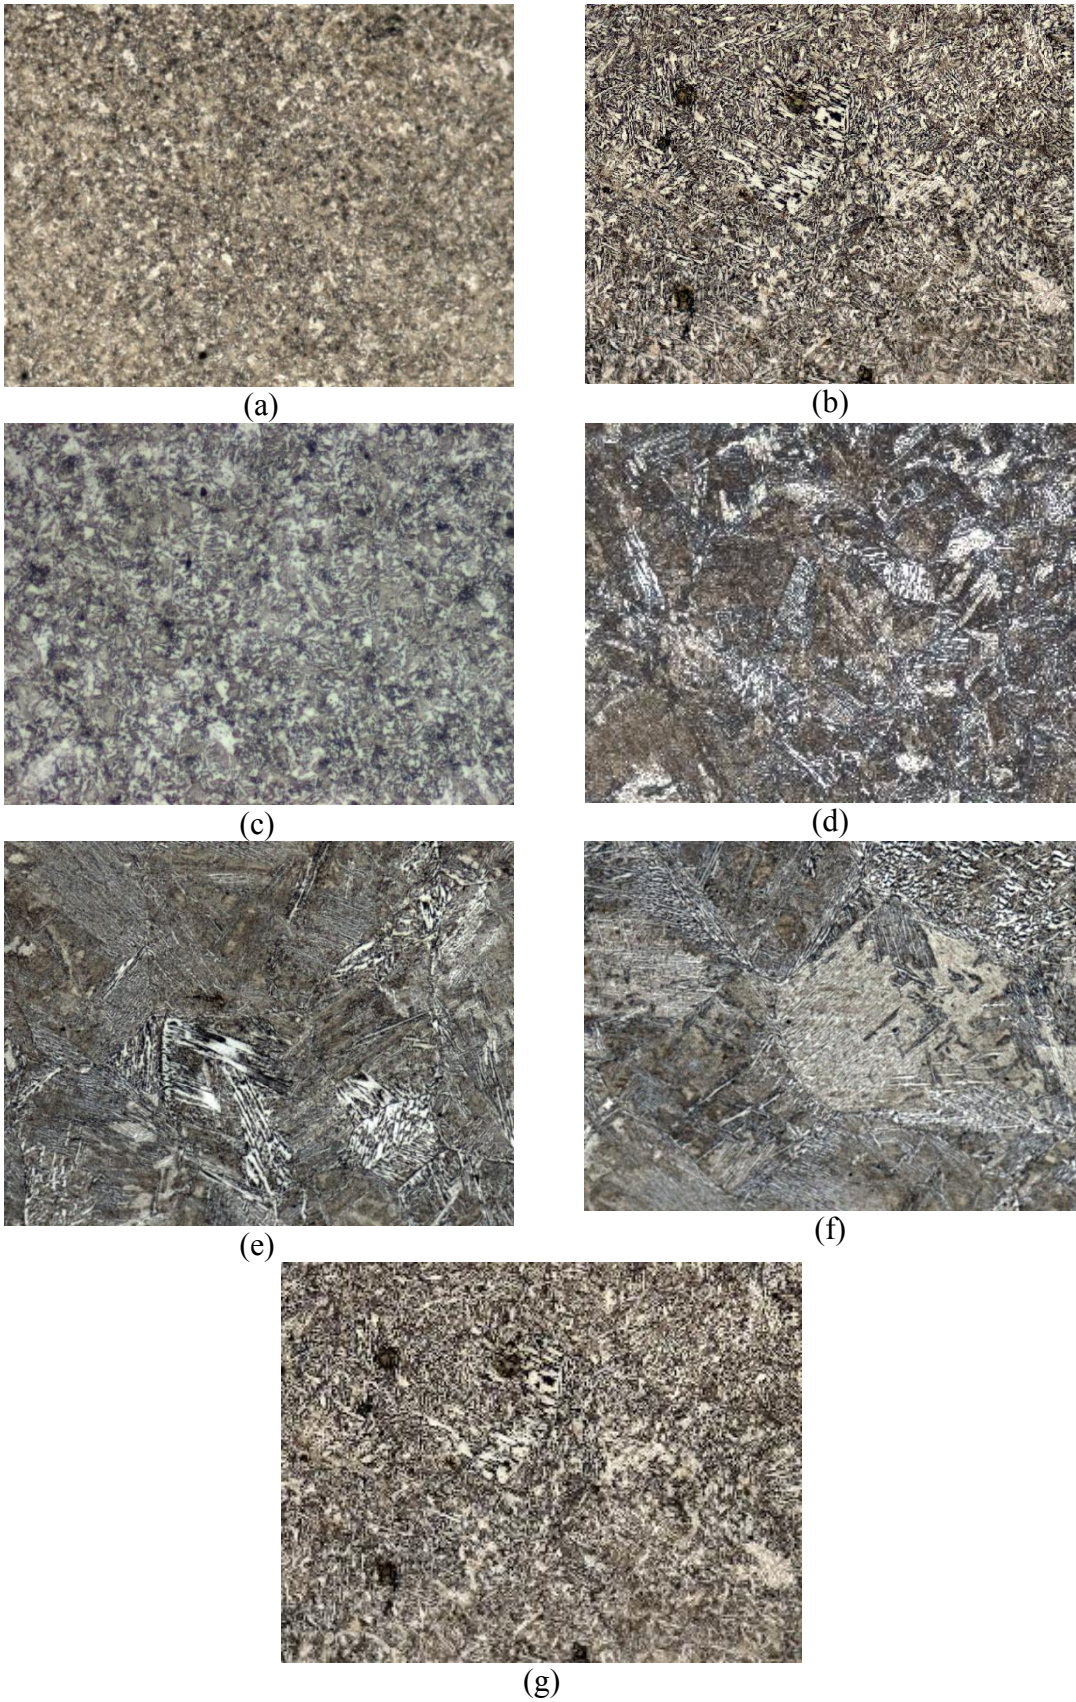
Figura 38 – Tamanho de grãos encontrados na amostra C4; (a) começando no MB, passando pela ZAC (b, c, d, e, f) e MS(g); ataque com nital 3%; Ampliação 200x.

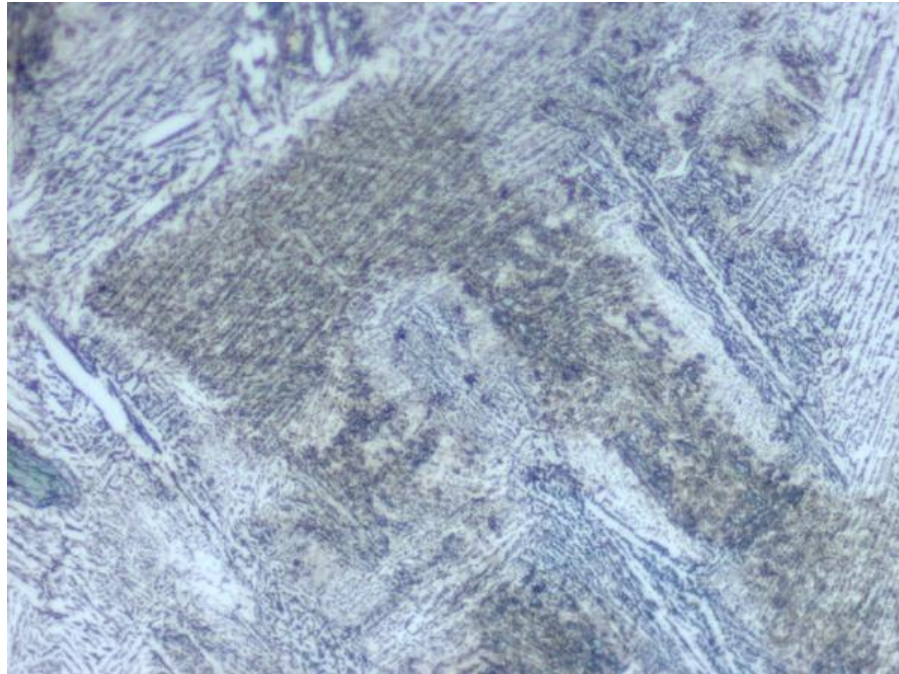
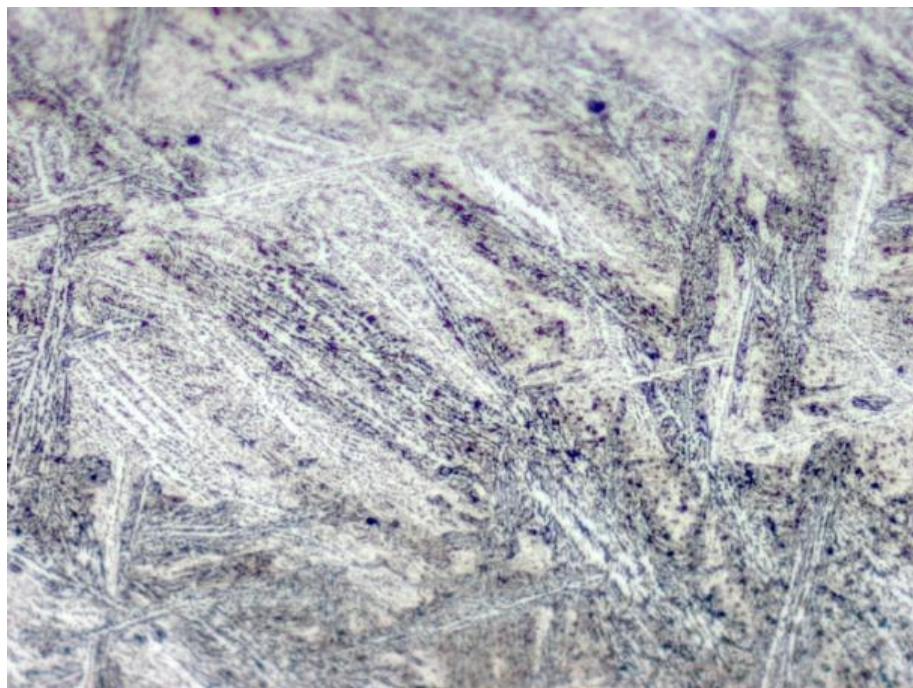
Figura 41 – Martensita e Ferrita poligonal (a) e Ferrita de Segunda Fase Alinhada (b) encontrados no metal de solda em amostra C4; imagens do microscópio ótico Z1-M; ataque com nital 3 %; Aumento de 500x;

Na amostra onde houve quatro retrabalhos foi observado um número maior de martensita na estrutura. Esses grãos de martensita, com maior dureza que a ferrita e perlita, dificultam a propagação da trinca por fadiga.
