Avaliação das Inundações Urbanas na Bacia Hidrográfica do Córrego São
João – São João da Boa Vista/SP

Dissertação de Mestrado apresentada ao
Instituto de Geociências e Ciências Exatas do
Câmpus de Rio Claro, da Universidade
Estadual Paulista “Júlio de Mesquita Filho”,
como parte dos requisitos para obtenção do
título de Mestre em Geografia.

2018

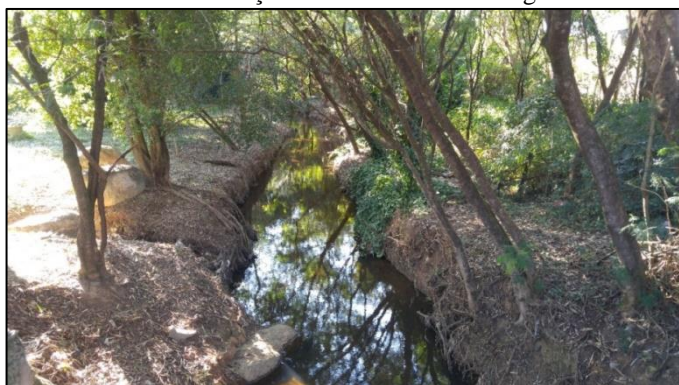
Figura 63: Ponto 6 – Área de Preservação Permanente do Córrego São João – Jardim Canadá

Como se nota na imagem, as APP neste trecho estão bem preservadas no que diz respeito a presença de vegetação nativa, com área de aproximadamente 45 metros na margem direita e 17 metros na esquerda. Sendo assim, na margem esquerda a APP não chega aos 30 metros previstos na legislação, porém chega bem perto disso e está bem isolada. O Córrego São João está levemente assoreado neste trecho, mas devido a degradação em outros pontos, a montante; devido a isso, alguns fragmentos de terra e rocha foram carregados pelo fluxo natural da água, e se alojaram neste trecho. Ainda assim, a situação no local pode servir como parâmetro de conservação de um rio urbano, devido à presença de vegetação, ao isolamento e proteção das APP e do nível de assoreamento neste trecho.

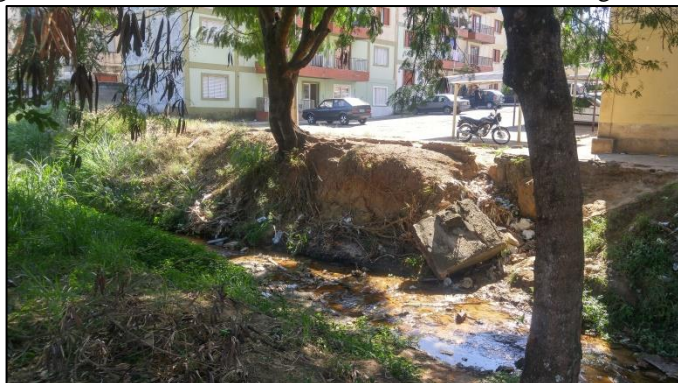
Figura 131: Ponto 18 – Resíduos Sólidos na APP do Córrego Bananal

Existem amostras de vegetação arbórea e rasteira no local, o que auxilia na infiltração da água. Porém, o assoreamento neste trecho é visível e aliado aos resíduos sólidos aumenta o risco a inundações.

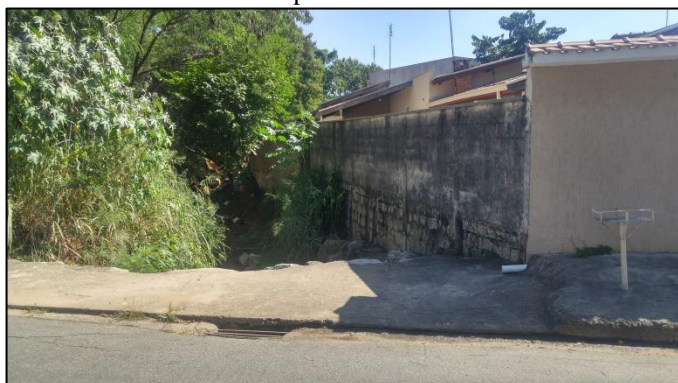
Figura 136: Ponto 19 – Pressão exercida por uma residência ao curso do Córrego Aeroporto

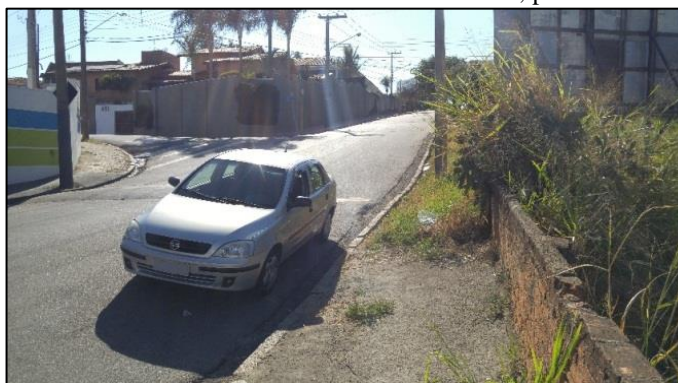
Figura 145: Declive acentuado na Rua Visconde do Rio Branco, próximo ao Córrego São João
