Trabalho de Graduação  
Curso de Graduação em Geografia

Análise dos Processos de Alagamento e Inundação na Bacia do Córrego  
Mirassol, em Rio Claro – SP

Alexandre Lombardo Montanha

2017

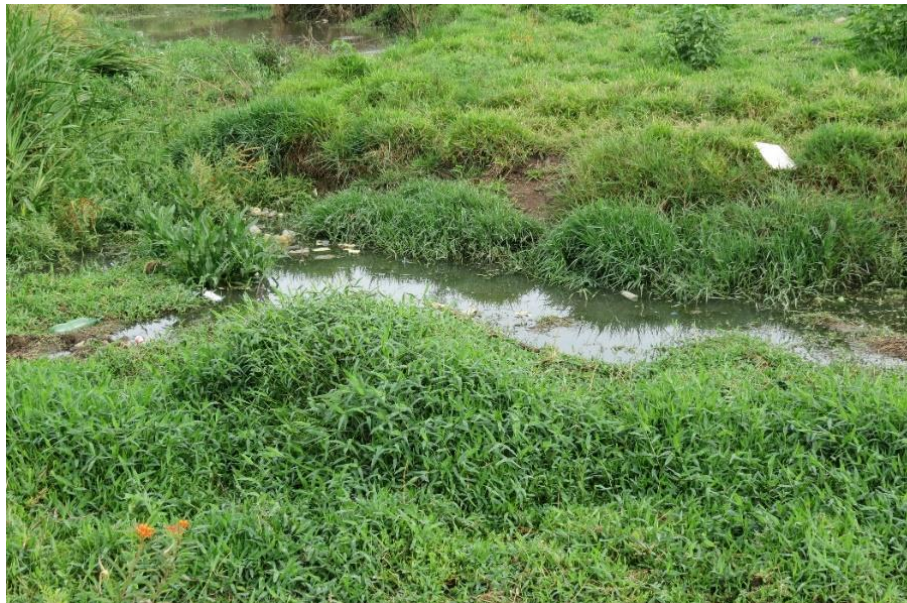
Figura 10: Dreno que leva água às partes remanescentes da lagoa

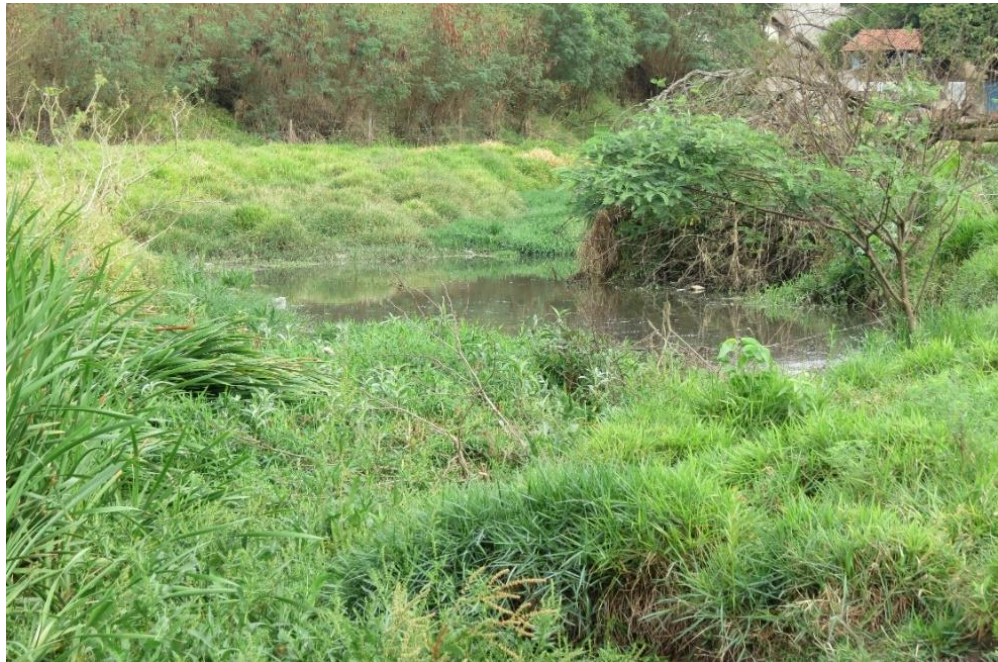
Figura 11: Uma das partes remanescentes da Lagoa da Cerâmica Wenzel

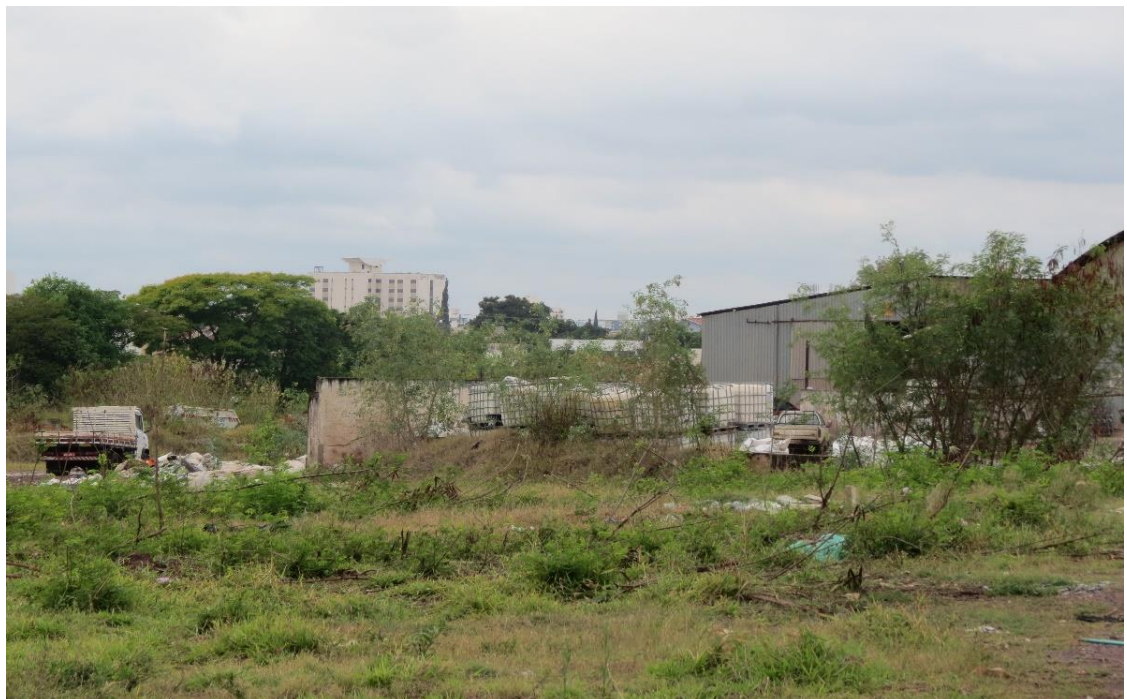
De forma que, de um lado, a Antiga Cerâmica Wenzel e, hoje, uma empresa de Reciclagem aterram tal área para uso próprio, também se tornando um local onde ocorre despejo de lixos, enquanto do outro lado, o espaço foi aterrado para a construção de um distrital.

Figura 12: Empresa de reciclagem com depósito de lixo na área aterrada

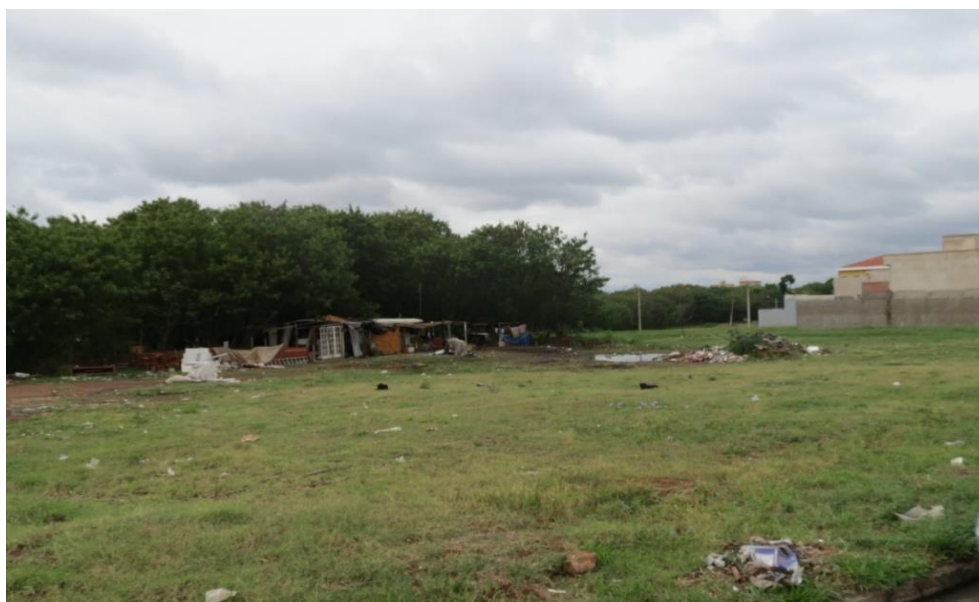
Com o aterro dessa lagoa, esse escoamento tornou-se mais rápido, com o acúmulo de água se localizando em um ponto por conta da facilidade de escoamento por conta da impermeabilização da área, e na tentativa de minimizar os possíveis impactos desse aumento de velocidade de escoamento, como as inundações, construídos drenos para criar uma maior facilidade do escoamento da água, além da permanência e realização de plantações no entorno dos mesmos, que podem ser vistos figuras 13 e 14:

Figura 13: Área aterrada da Lagoa do Wenzel

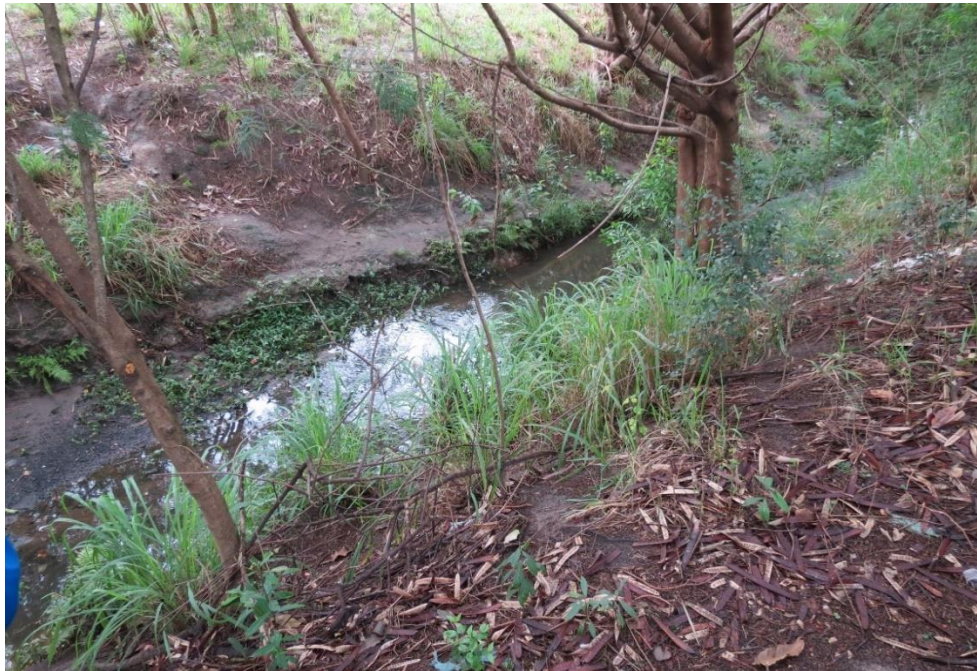
Figura 14: Dreno da Lagoa Wenzel com vegetação no entorno

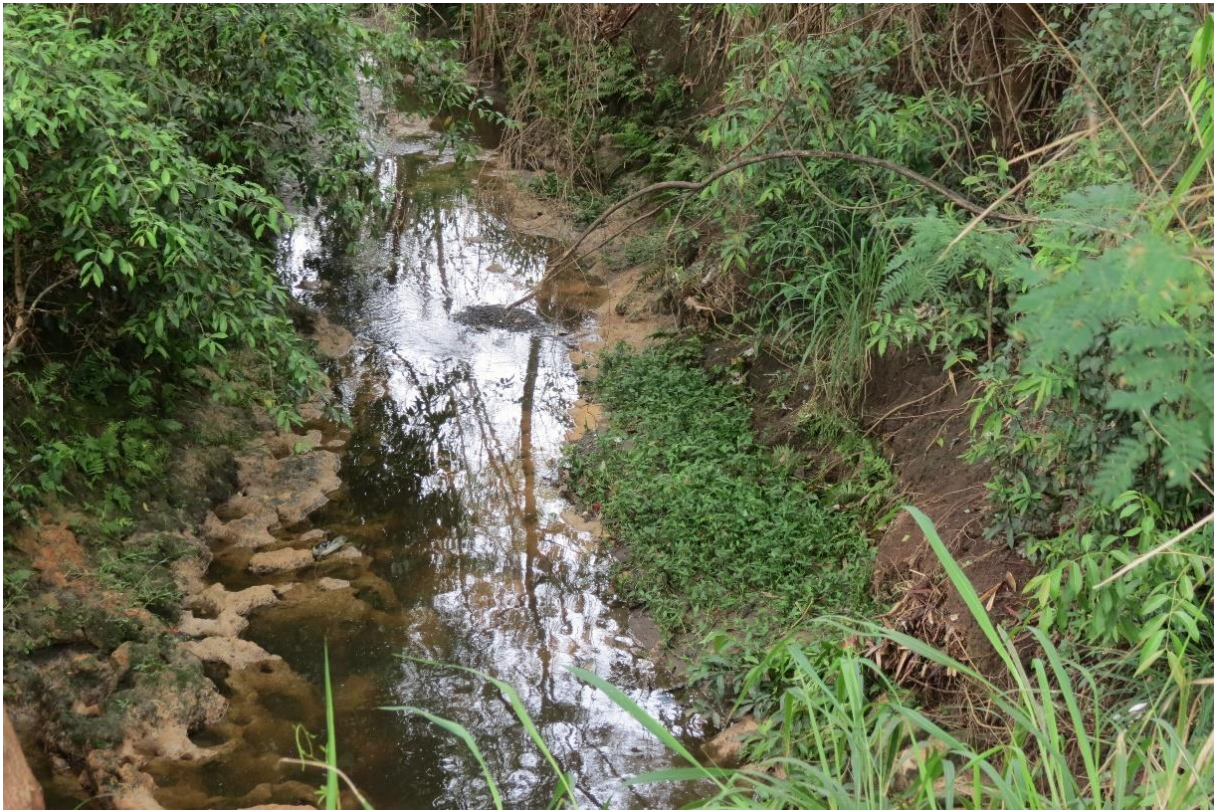
A área deste dreno apresenta, ainda, sinais de erosão, com a presença de afloramento rochoso da Formação Rio Claro, resultado desse escoamento de água mais rápido, além de sinais de fluxo de água por cima, com prováveis enxurradas provindas dos lados, como indicado na figura 15:

Figura 15: Dreno da Lagoa Wenzel com afloramento rochoso

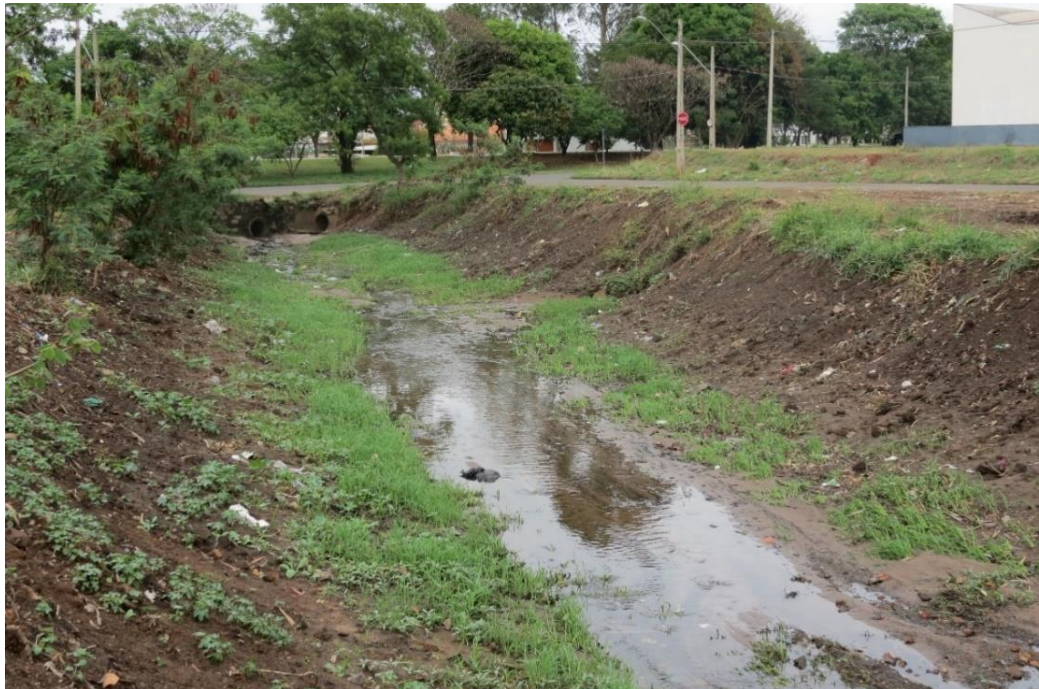
Mais abaixo dessa área, próxima a área sujeita a inundação, verificou-se um alargamento do dreno na tentativa de minimizar os efeitos das inundações e alagamentos ocorridos ali, funcionando como um represamento de água, onde a mesma se armazenaria naquela área alargada, e chegando assim, a uma área de estrangulamento. Observou-se a presença de assoreamento, que consequentemente, gera uma erosão em áreas mais acima (foto anterior).

Com a ocorrência de uma chuva registrada de 50mm no dia anterior à realização do trabalho de campo, e, mesmo com esse alargamento do dreno, foram encontrados resquícios de cheia, com a presença de areia, folhas, e outros sedimentos na planície de inundação, indicando esse aumento do nível de água até tal local, sendo possível de observação a partir das figuras 16, 17, 18 e 19:

Figura 16: Alargamento do dreno próximo à área de ocorrência de inundações

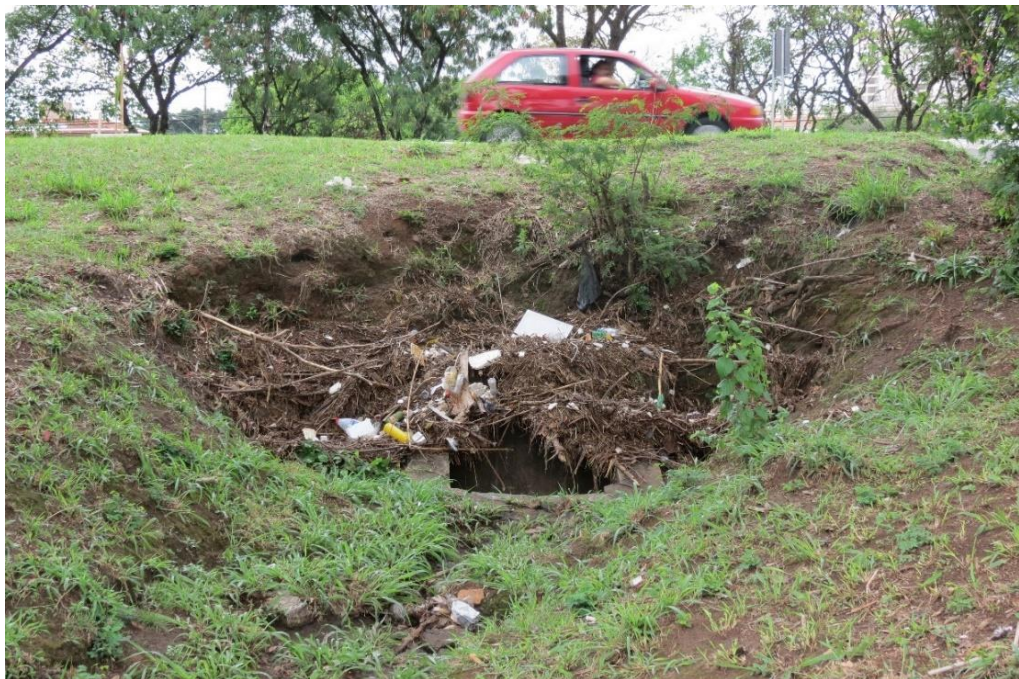
Figura 17: Área de estrangulamento

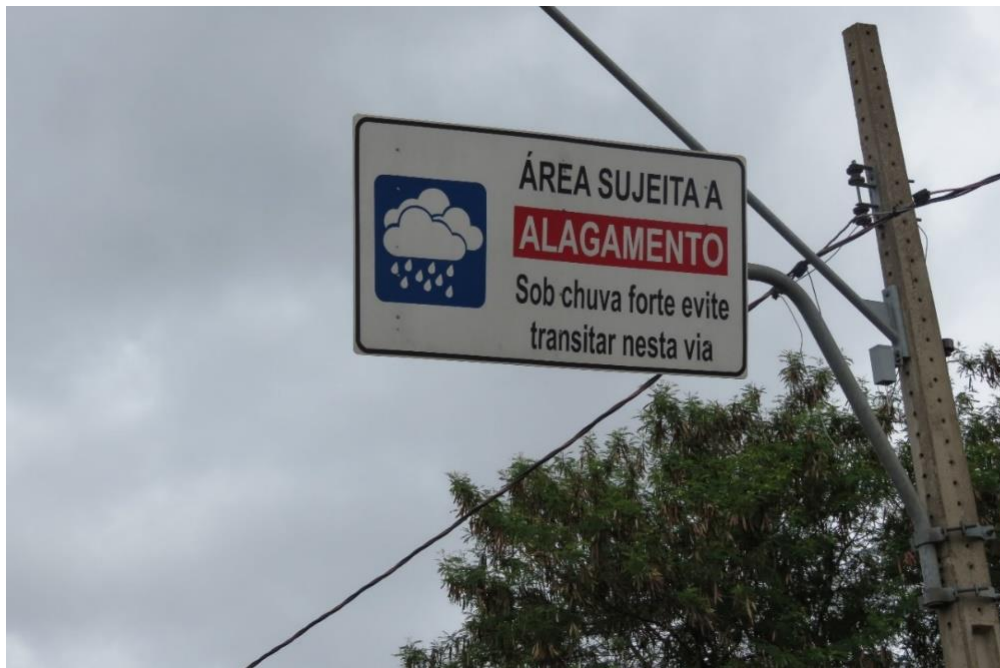
Figura 18: Sinalização indicando área de risco na Rua 20 em esquina com a Avenida 16

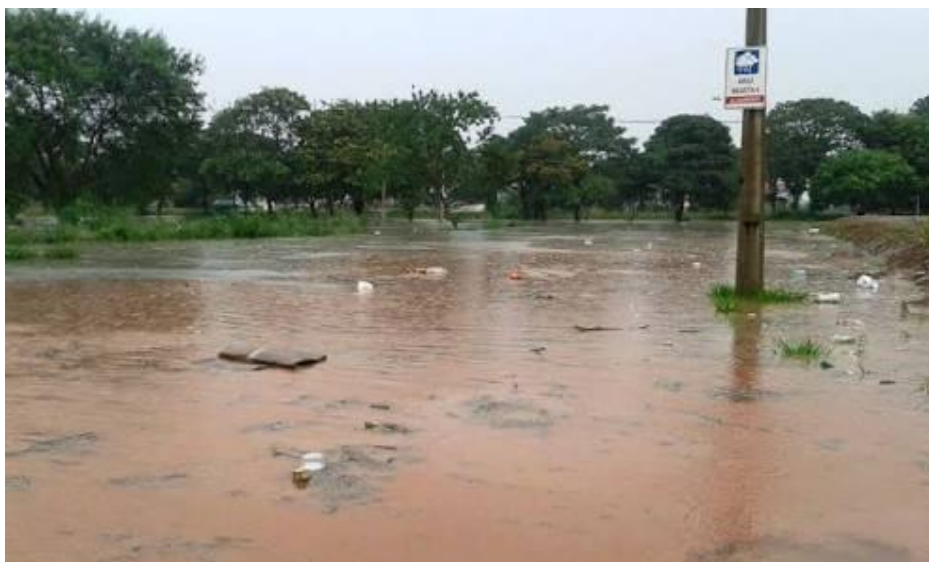
Figura 19: Rua 20 em esquina com a Avenida 16 um dia antes da realização do campo

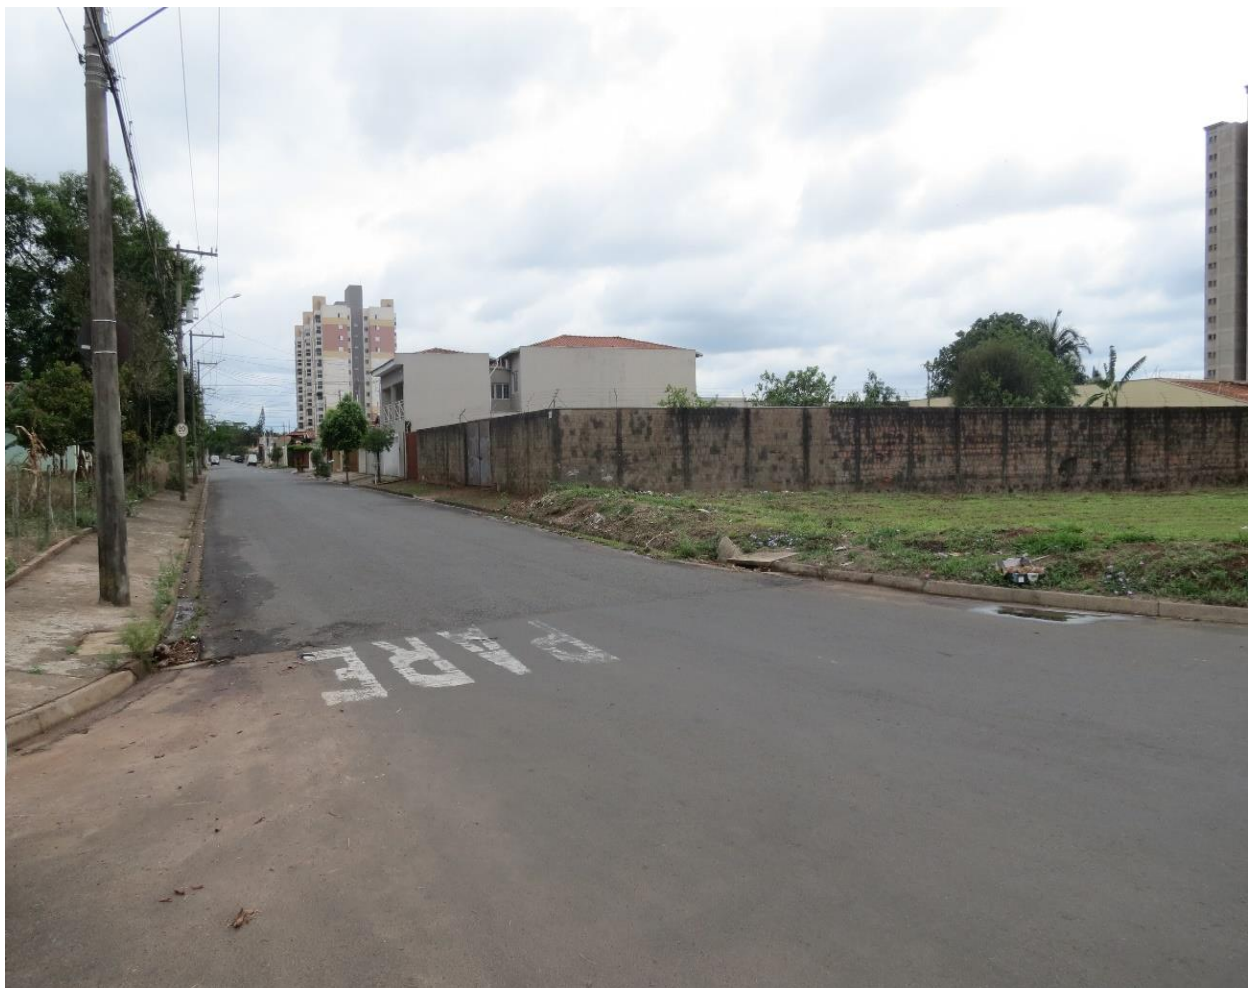
Um outro fator que mereceu devida importância foram alguns índices altos de TWI localizados à oeste do foco de área de inundação (mais precisamente, na esquina da Rua 27 com a Avenida 21), o que fez necessária uma ida ao local para se analisar a causa desse produto. Dessa forma, concluiu-se que esse resultado pode ter sido obtido pelo fato de o local possuir um possível escoamento mais lento das águas, devido à área ser bastante plana, como pode ser observado na foto apresentada na Figura 20:

Figura 20: Esquina da Rua 27 com a Avenida 21

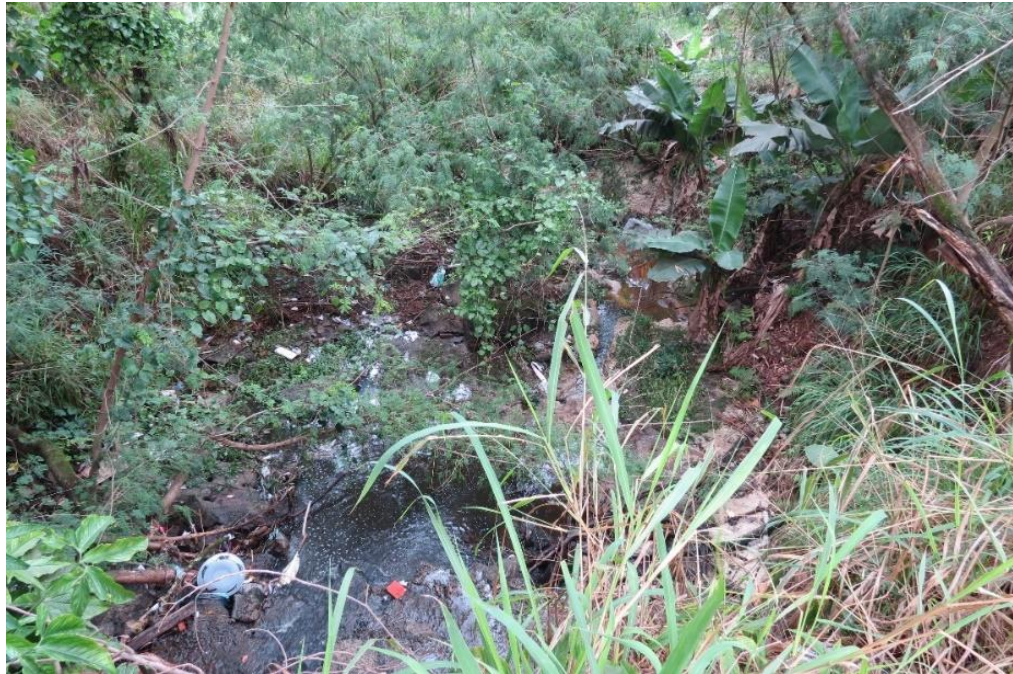
Dessa forma, mesmo com o represamento decorrente do alargamento do dreno citado acima, se passa ainda, uma grande quantidade de água, além da ocorrência de enxurradas laterais, levando a erosão dessa área após o foco de inundação, de forma que, primeiramente ocorre uma dissecação vertical, com o rebaixamento do nível do freático, e assim, desencadeando a erosão das margens por desestabilização das mesmas, formando taludes de 6 a 8 metros de altura, sendo mostrados nas Figuras 21 e 22:

Figura 21: Dreno após a área de foco de inundação (Rua 22 Jsp em esquina com a Avenida 10)

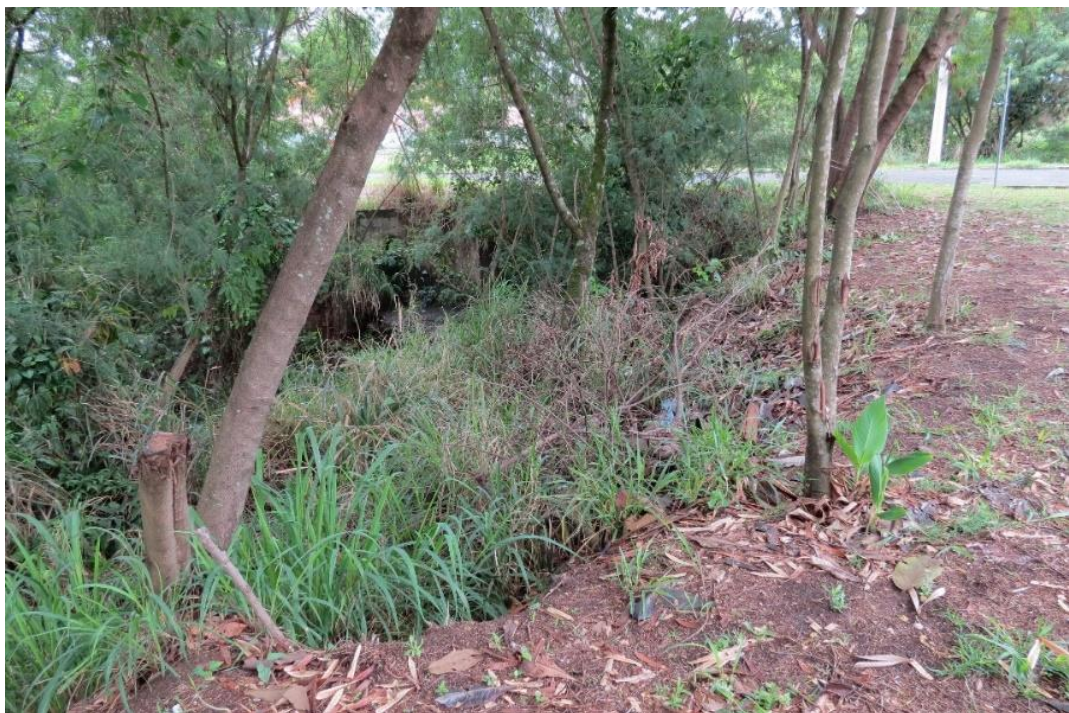
Nas áreas logo abaixo do foco de inundação, observa-se bastante a ocorrência de erosão marginal. A erosão marginal, como componente da erosão fluvial, é aquela que destrói as margens dos rios, desempenhando um importante papel no controle da largura do canal dos mesmos. Este tipo de erosão contribui significativamente no incremento da carga de fundo dos rios, e provoca destruição progressiva da área marginal desvalorizando os terrenos ribeirinhos e limitando o seu uso adequado (Thorne, 1981).

Figura 22: Erosão Marginal (Rua22 Jsp em esquina com a Avenida 10)

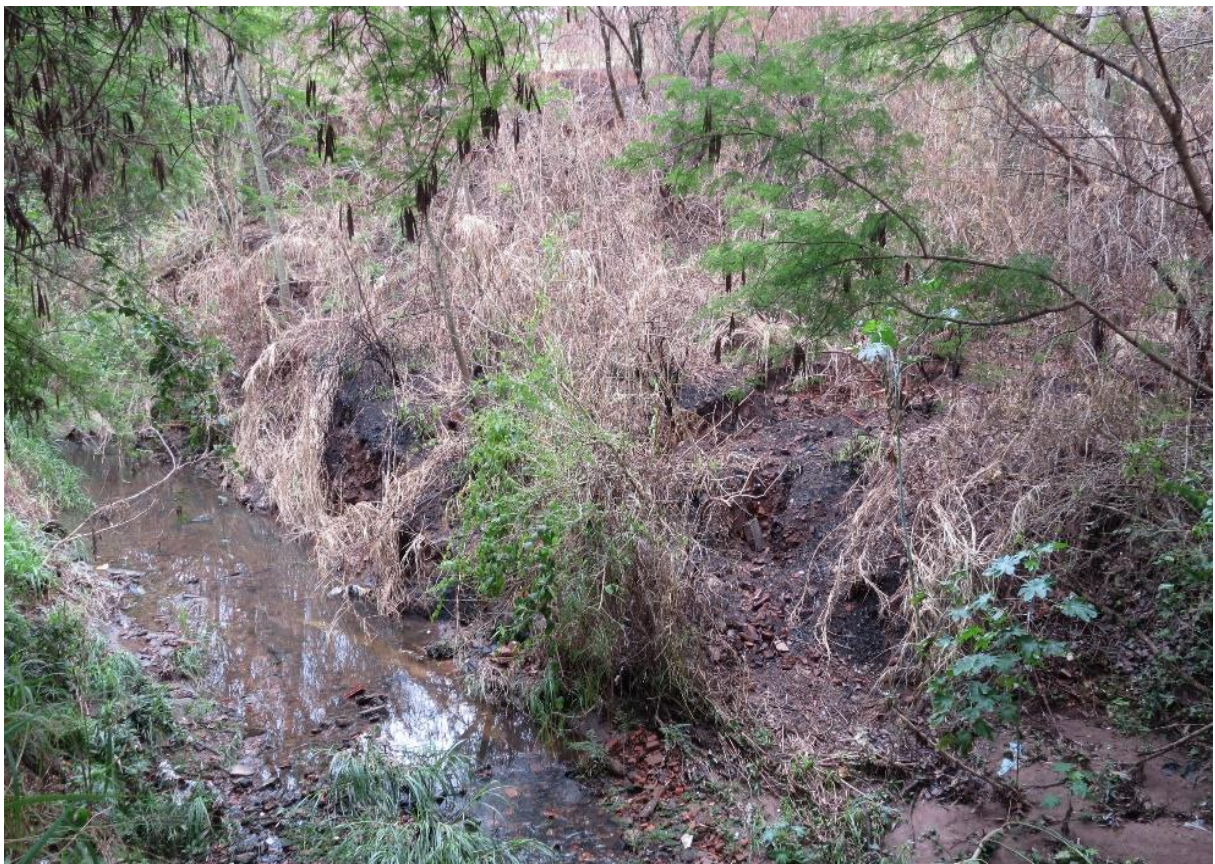
Mais à frente, próximo à Planície da Confluência do Córrego da Servidão (mais precisamente na Rua 22Jsp x Avenida 1), observou-se também margens naturais alterada, resultado do aterramento para ampliação do espaço urbano, no caso, para a construção da rua, além da presença de taludes de 8 a 10 metros de altura, além de a largura entre um talude e outro (local por onde o canal percorre) é de em torno de 50 metros, observado na Figura 23:

Figura 23: Taludes em torno de 8 a 10 metros de altura (Rua 22Jsp x Avenida 1)

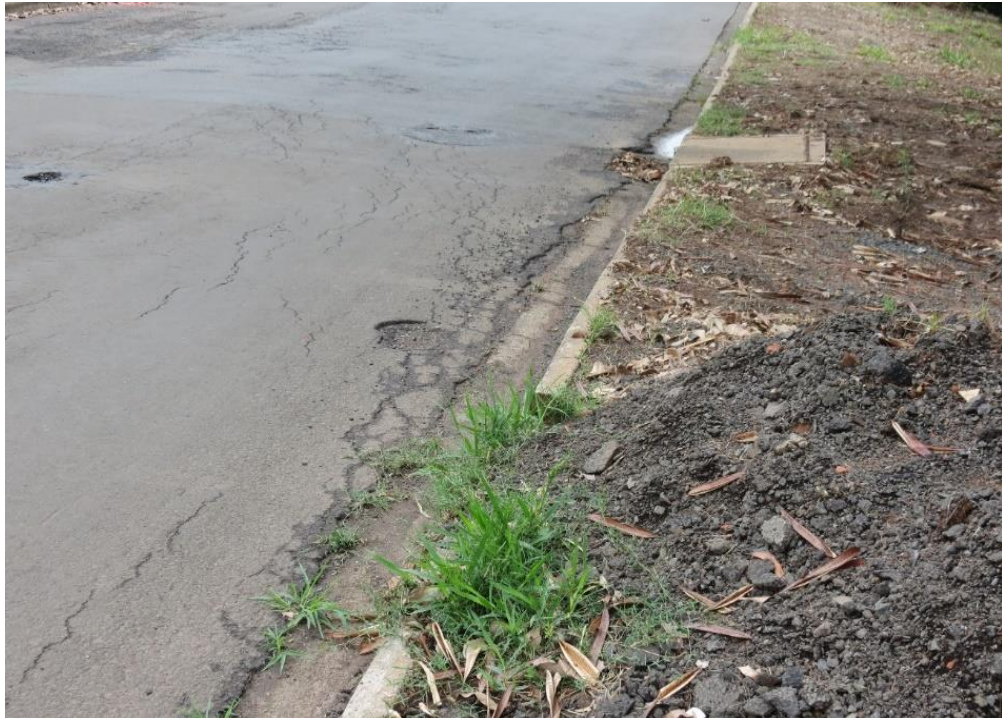
Na Planície da Confluência do Córrego da Servidão, ao final do canal, já de encontro com o Córrego da Servidão, observa-se tanto áreas de inundação, com marcas de cheia e depósitos de sedimentos, como marcas de erosão, pelo fato de nessa área, ter havido um aterramento para a construção do Terminal Rodoviário de Rio Claro, e, por ser em uma área de planície, resulta então nessa mescla de erosão e depósito de sedimentos, além de apresentar taludes menores, em torno de 3 metros de altura, como pode ser visto nas Figuras 24 e 25:

Figura 24: Rachaduras no asfalto decorrentes da erosão  
(Rua 22Jsp x Avenida 1)

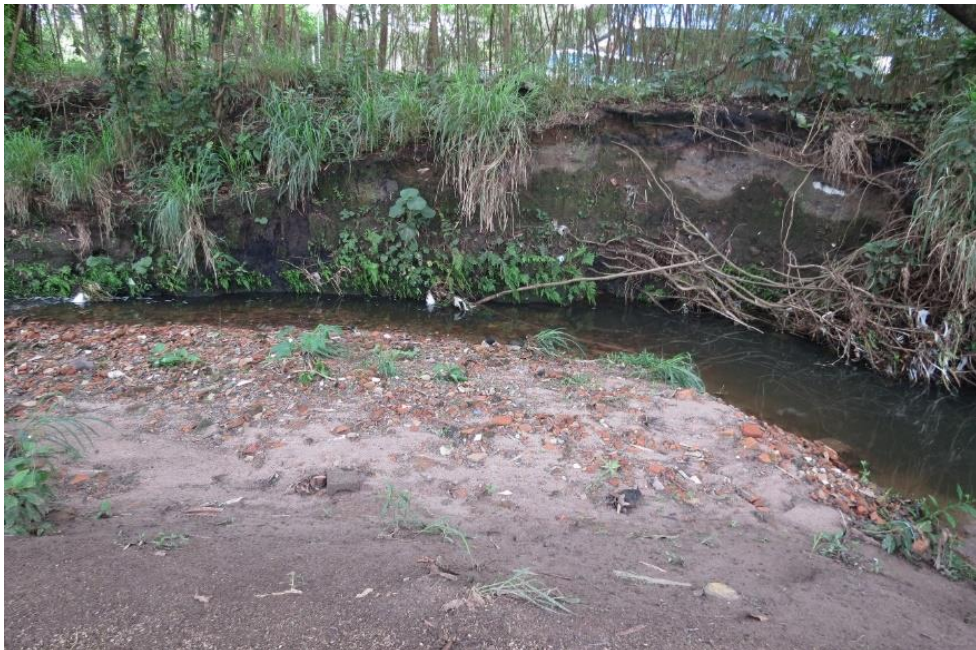
Figura 25: Planície da Confluência do Córrego da Servidão
