AVALIAÇÃO AMBIENTAL SIMPLIFICADA DO CÓRREGO  
DA SERVIDÃO, RIO CLARO (SP)

Trabalho de Conclusão de Curso  
apresentado ao Instituto de Biociências da  
Universidade Estadual Paulista “Júlio de  
Mesquita Filho” - Câmpus de Rio Claro,  
para obtenção do grau de Bacharel e  
Licenciado de Ciências Biológicas.

Rio Claro  
2018

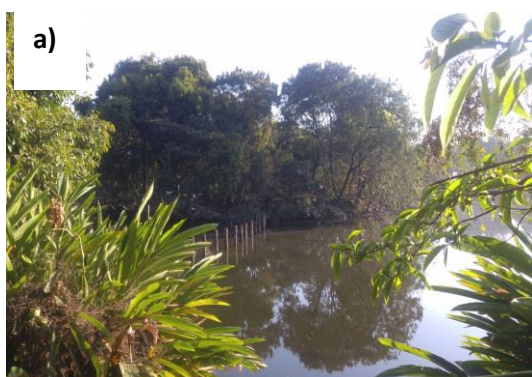
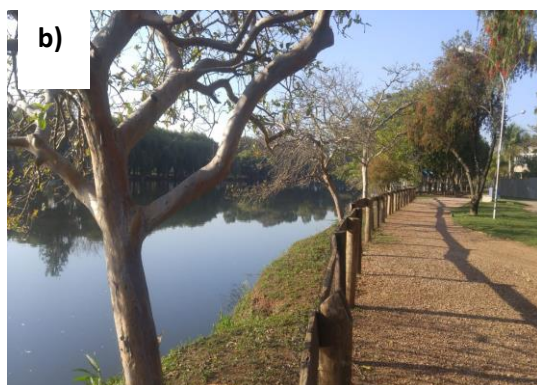
A região da nascente do Córrego da Servidão localiza-se no ponto de avaliação P1. Ela está situada, a partir de 1971, em um reservatório artificial de 424 m<sup>2</sup> localizado

no Parque Municipal do Lago Azul. Tal parque é uma área entre o bairro Santana e Vila Aparecida, no norte da cidade, ocupando uma área de aproximadamente 130.000m<sup>2</sup>. Neste ponto de avaliação há vegetação arbórea, sem muitas gramíneas, havendo também alguma vegetação arbustiva. Pode-se observar que a vegetação é igualmente espaçada, indicando que foi plantada, sem vegetação original. Há a presença de uma moderada quantidade de animais nativos, sendo a maior desses animais pássaros como garças, patos, socós e biguás. Entorno do lago há pouco lixo, existindo vários latões no parque para as pessoas descartarem seu lixo. Não existe nenhum cano de esgoto que desemboca no ponto. No entorno do lago existe uma cerca, que evita até certo ponto, quaisquer riscos associados a aproximações e quedas no lago. O parque possui apenas uma pequena quantidade de som devido às pessoas que ali visitam. A erosão no entorno é ausente e a paisagem não contém danos. Todos esses parâmetros indicam um tipo de impacto mínimo ou pouco nesse ponto.

Figura 4 - Fotografias de alguns pontos avaliados: P1 (a) e (b), P2 (c) e (d), P3 (e) e (f), P4 (g) e (h).

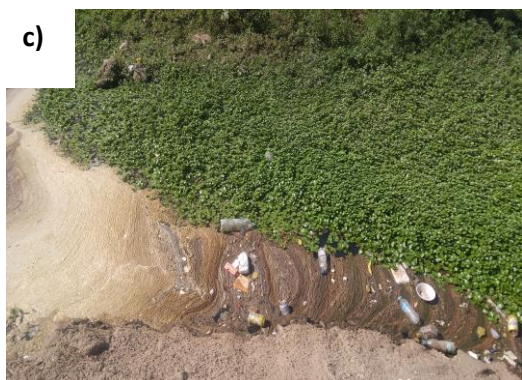
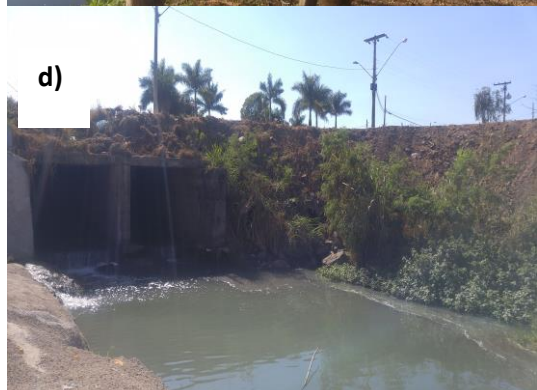
O ponto de avaliação P2 está localizado próximo à entrada da cidade, diretamente ao lado Av. Pres. Tancredo de Almeida Neves. Nesse ponto encontra-se uma parte a céu aberto do Córrego da Servidão, sendo que o mesmo possui uma grande parte canalizada sob a cidade. Nesse ponto, não há vegetação substancial em seu entorno, apenas a parte eutrofizada desse trecho do córrego. Não existem presença de animais no local. Podemos observar também um despejo de esgoto, fator responsáveis pela presença de óleos, graxas e espumas, que tornam as águas turvas e fétidas. Pouco lixo se encontra nesse ponto, porém existe a grande poluição sonora, devido ao grande fluxo de automóveis na avenida ao lado. Existe o risco de escorregamento com ferimento fatal caso queira acessar esse ponto.

Tabela 4. Sugestão de estratégias de manejo, para os pontos de avaliação P2 e P4, elaboradas em função dos impactos detectados e suas causas prováveis.

| <u>Indicador</u> | <u>Pressão</u> | <u>Estado</u> | <u>Resposta</u> |
|---|---|---|---|
| <b>Saneamento</b> | Lançamento de efluentes | Despejos "in natura" de esgoto | Sistema de tratamento de efluentes adequado e abrangente para a bacia do Córrego da Servidão |
| <b>Lixo</b> | Poluição do recurso | Presença de lixo | Estruturação e sinalização do local para a coleta e disposição adequada dos resíduos, bem como instrução para comunidade evitar o despejo de lixo. |

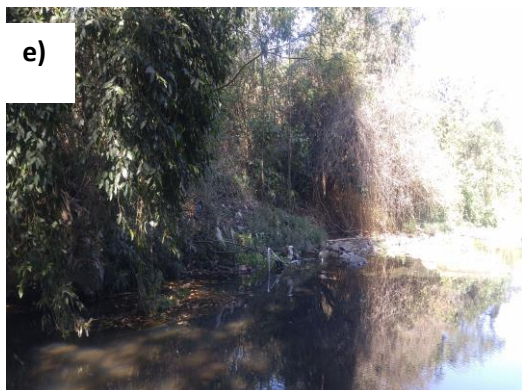
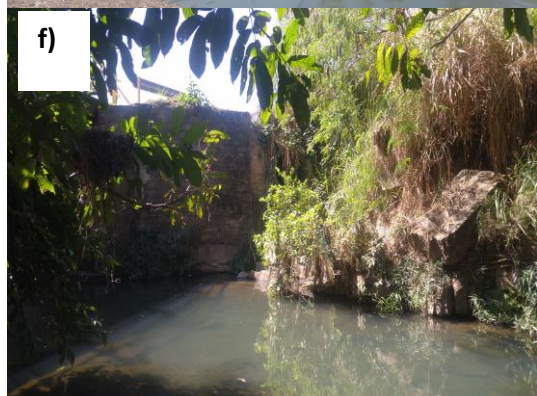
O ponto de avaliação P3 está localizado no bairro da Vila Romana, logo abaixo de uma ponte da Av. 14JN. Esse ponto possui uma grande vegetação arbórea e arbustiva em seu redor. As águas são menos turvas e fétidas do que no ponto de avaliação P2, porém existe uma saída de esgoto para o córrego e pouco lixo, preso na vegetação e flutuando na água. O local é ausente de animais nativos, possui pouco barulho (apenas quando carros passam pela ponte), não possui nenhum dano por erosão ou vandalismo e sem riscos associados.

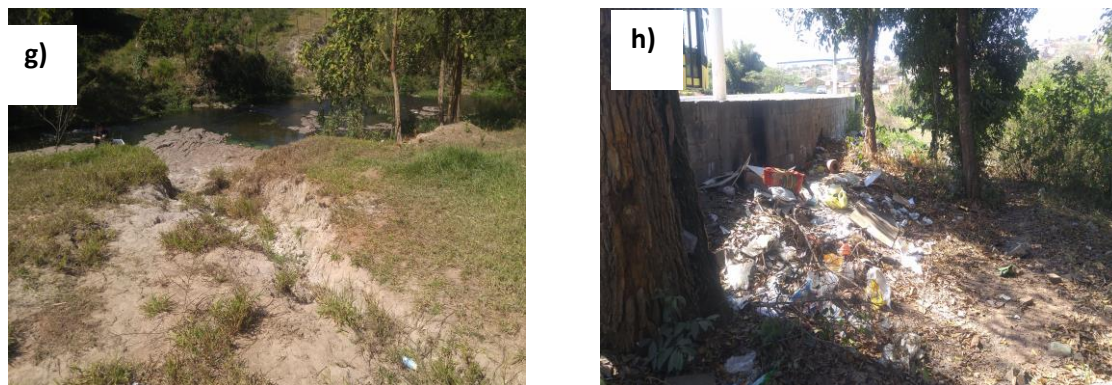
O ponto de avaliação P4 também se encontra localizado abaixo de uma ponte, que liga a rua 13 Jn com a rua 15 Jn, no bairro Jardim Novo II. Esse ponto possui uma

vegetação arbórea parcial no entorno do corpo d'água, porém não são avistados nenhum animal nativo. Podemos observar uma grande quantidade de lixo acumulado no começo da vertente, o que, depois de uma chuva forte ou moderada, pode arrastar grande parte desse lixo para o córrego. Também, na vertente, próximo ao corpo d'água, podemos observar a formação de uma voçocora. Não há despejo de esgoto nesse ponto, porém há uma pequena quantidade de som (devido à passagem de carros sobre a ponte) e danos no entorno.
