**DETERMINAÇÃO DO TEMPO DE VIDA DE  
RESTAURAÇÕES TOTALMENTE CERÂMICAS (Y-  
TZP/PORCELANA) COM INCIDÊNCIA DA CARGA EM  
DIFERENTES REGIÕES DE CONTATO**

Tese apresentada ao curso de Odontologia do Instituto de Ciência e Tecnologia, UNESP - Univ Estadual Paulista, Campus de São José dos Campos, como parte dos requisitos para a obtenção do título de DOUTOR, pelo Programa de Pós-Graduação em ODONTOLOGIA RESTAURADORA, Especialidade Prótese Dentária.

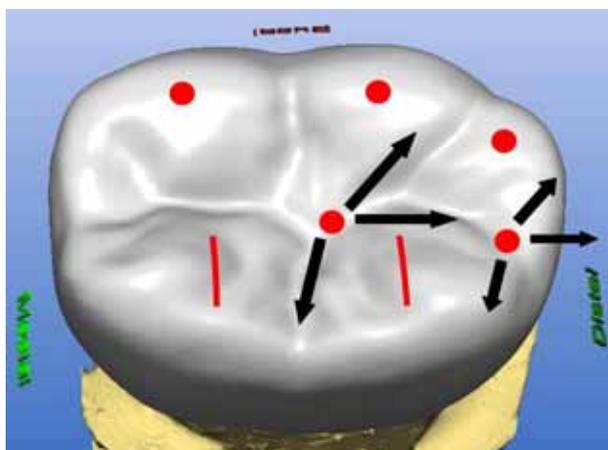
Figura 1 – Ilustração em um modelo 3D dos pontos de contato oclusais (esferas em vermelho) em um primeiro molar inferior. As flechas em preto indicam a direção de deslizamento durante os movimentos excursivos da mandíbula (trabalho, balanceio, protrusão). As linhas vermelhas indicam os contatos potenciais durante os movimentos laterais no lado de trabalho, em uma função em grupo.

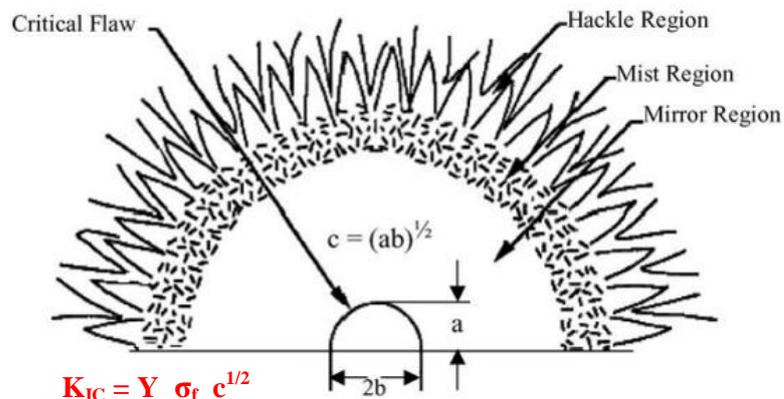
Figura 2 – Ilustração esquemática das marcas de fratura típicas que ocorrem na região de origem da falha em materiais frágeis (Fonte: Della Bona et al., 2004).

- a) Espelho (mirror) – Região relativamente plana centrada na origem da fratura. Possui esse aspecto porque, nessa região, a trinca tem uma propagação extremamente rápida, acelerando de zero à velocidade terminal em microssegundos. Uma vez encontrado no material, a origem da fratura também é encontrada. É uma marca muito comum em vidros puros, mas muito difícil de ser determinado em cerâmicas, especialmente aquelas de microestrutura heterogênea. O tamanho da área de espelho pode ser mensurado (mirror size) e utilizado para estimar o estresse no momento da fratura;
- b) Hackle – Denominação generalizada das linhas de fratura que se direcionam ao local do início da falha, formadas pela sua propagação;
- c) Coarse hackle – Linhas grandes e largas que se formam em cerâmicas com pouca resistência. Avançam de forma não coplanar normalmente separadas por cristas arredondadas;

- d) Wake hackle – Quando a trinca encontra uma singularidade em seu caminho, como uma inclusão ou poro, ela tende a se dividir e passar pelo obstáculo, muitas vezes em diferente plano, gerando um aspecto de cauda. Essa cauda pode desaparecer rapidamente ou persistir por alguma distância. Consiste em uma marca bastante importante para a análise fractográfica, principalmente em cerâmicas de cobertura;

- e) Twist hackles – São linhas ou estrias direcionadas à propagação da trinca. São geradas pela trinca primária, especialmente quando ela contorna cantos ou geometrias irregulares, ou quando as condições de estresse mudam. Normalmente a propagação ocorre da região mais fina e delicada para a região mais grossa da hackle;

- f) Wallner lines – Marca muito comum da fratura, possui um contorno em forma de onda causada por uma excursão da trinca para fora do plano em resposta a uma inclinação do eixo de tensão principal. Pode também ser causada pela passagem da trinca em uma região com campo de tensão deslocado. Elas constituem um bom indicador da fratura, e são normalmente curvadas na direção da propagação da trinca;

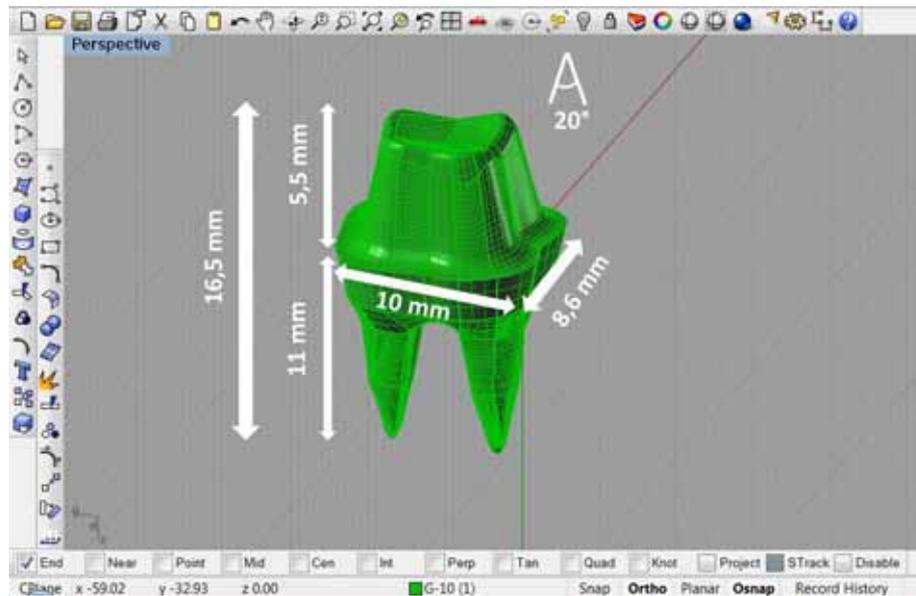
Figura 3 - Desenho 3D do preparo coronário utilizado para a usinagem em resina epóxica reforçada por fibras de vidro (G10).

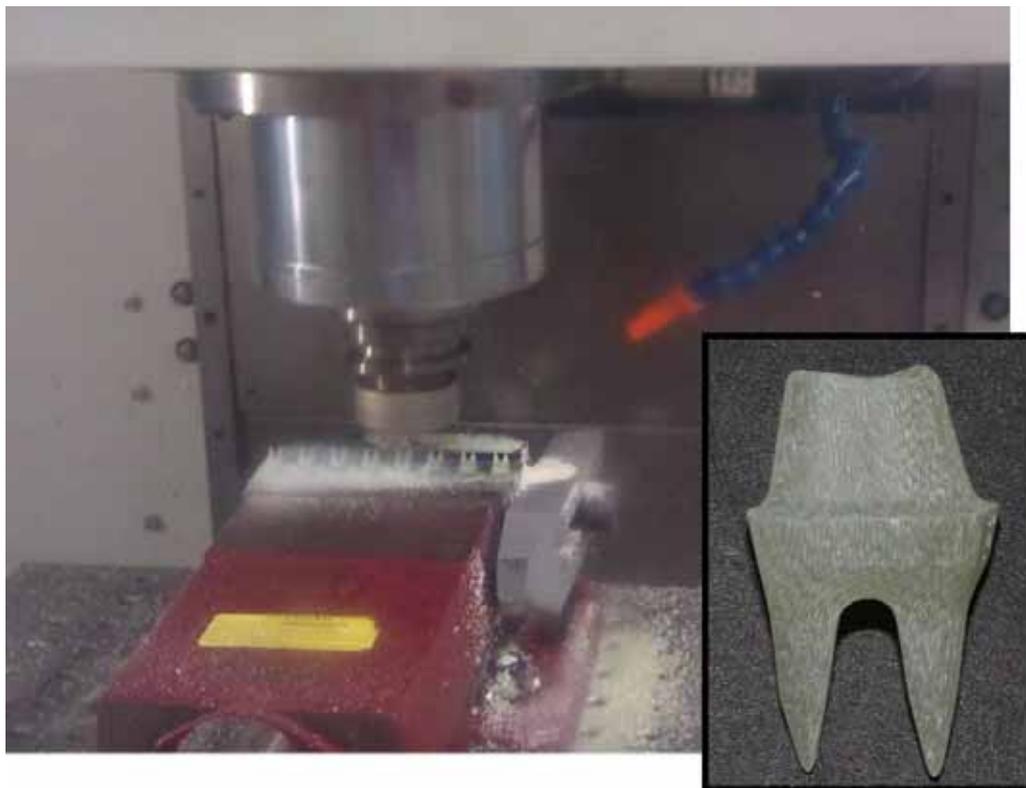
Figura 4 - Processo de usinagem e obtenção dos padrões de G10. Esse processo foi realizado no CDM (CECOMPI, São José dos Campos, Brasil). Em destaque à direita, um dos preparos finalizado.

O teste dinâmico de resistência das restaurações Y-TZP/porcelana foi efetuado após sua cimentação em preparos (padrões) de resina epóxica reforçada por fibras de vidro (NEMA graduação G10 – G10). Esse material possui uma rigidez (E: 14,9 GPa) similar à dentina (E: 18 GPa), além de possibilitar união adesiva com o cimento resinoso similar à obtida com a estrutura dental (Kelly et al., 2010). A opção pela utilização desse material também possibilitou uma melhor padronização dos preparos coronários, se comparado à padronização em dentes humanos. O G10 é um material fornecido em formato de bastões; assim, a obtenção dos padrões foi por usinagem, utilizando-se a tecnologia CAD-CAM. Um preparo coronário em um dente primeiro molar inferior serviu como base para a modelagem 3D dos padrões. O preparo do elemento seguiu os conceitos para preparos de coroas livres de metal: redução de 1,5 mm nas paredes axiais e 2 mm na região oclusal, seguindo-se a forma anatômica; ângulos internos arredondados; término cervical em ombro com ângulo interno arredondado (Della Bona, 2009) e convergência oclusal total de 20° (Corazza et al., 2013). Visando uma maior proximidade com a realidade, as raízes do elemento também foram simuladas. O preparo foi escaneado e o desenho foi efetuado no software Rhinoceros 4.0 (Seattle, EUA). Como ilustrado pela figura 3, o padrão teve 16,5 mm de altura total (11 mm de altura de raiz e 5,5 mm de altura de preparo), 10 mm de diâmetro mesio-distal e 8,6 mm de diâmetro vestibulo-lingual no término cervical. O arquivo no formato STL foi exportado para a máquina de usinagem (D 600, Indústrias Romi S.A., São Paulo, Brasil), que efetuou o desgaste em duas etapas: primeiro a parte radicular, e depois a parte coronária (Figura 4).

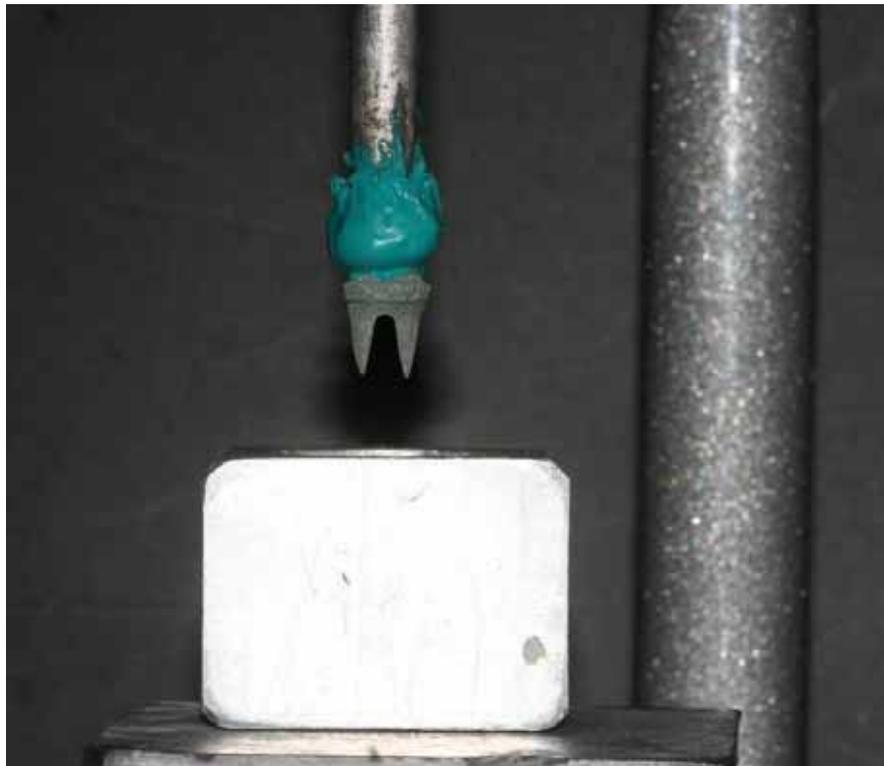
Figura 5 - Ilustração da inclusão dos preparos em resina poliuretano.

Após a usinagem, os padrões foram limpos em banho sônico com água destilada durante 5 minutos e incluídos em resina tipo poliuretano, material com módulo de elasticidade semelhante ao do tecido ósseo medular humano (Poliuretano: 3,6 GPa / osso medular: 4,0 a 4,5 GPa) (Wiskott, Belser, 1999; Rubo, Souza, 2001). Para isso, uma marcação em grafite foi efetuada 2 mm aquém do término cervical do preparo, servindo de referência para o limite da inclusão. Os padrões foram presos com silicone por adição leve a um delineador, com o cuidado para que ficassem o mais vertical possível, e levados a uma matriz metálica previamente preenchida com o poliuretano (Figura 5). Dois dos padrões não foram incluídos e foram utilizados no processo de usinagem das infra-estruturas e aplicação da porcelana de cobertura, descritos a seguir.

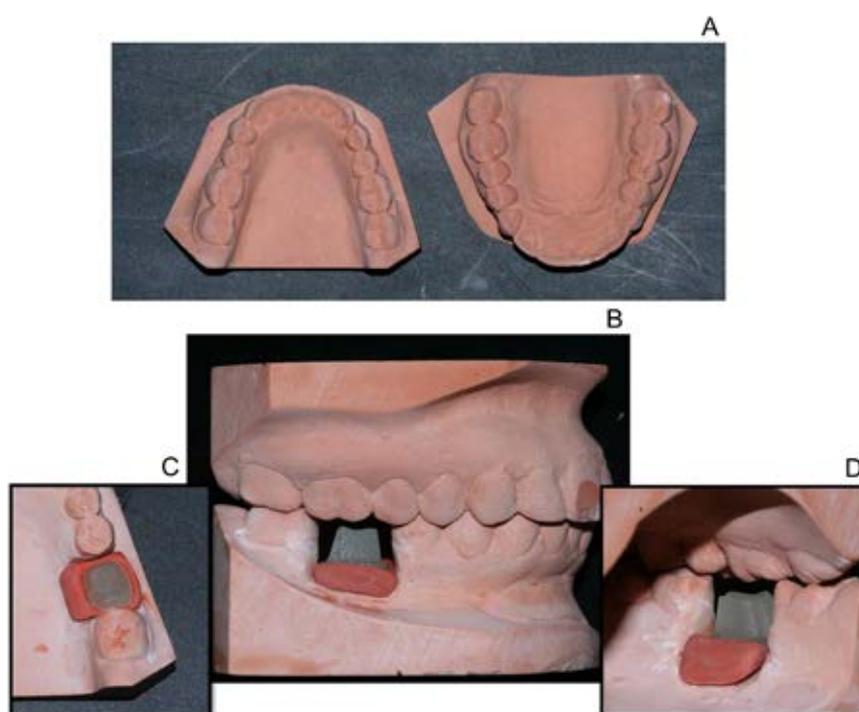
Figura 6 – A) Modelo duplicado em gesso tipo IV; B) Vista vestibular dos modelos após a adaptação do preparo fabricado em G10; C) Vista oclusal; D) Vista lingual.

Como preconizado na literatura (Kokubo et al., 2011; Silva et al., 2011; Corazza et al., 2013), as infra-estruturas em cerâmica à base de zircônia parcialmente estabilizada por ítria (YZ) utilizadas nos testes foram fabricadas com forma anatômica, seguindo o contorno externo da restauração. Para isso, dois modelos (superior e inferior) de gesso de arcos totalmente dentados, utilizados no Laboratório de Dentística do Instituto de Ciência e Tecnologia de São José dos Campos (UNESP), foram duplicados em gesso tipo IV (Figura 6). O elemento 46 (primeiro molar inferior) foi removido com uma ponta diamantada 720 G e, em seu lugar, foi adaptado um dos preparos que não foi incluído em poliuretano. Silicone por adição (pasta densa) foi utilizado para auxiliar nesse processo (Figura 6).

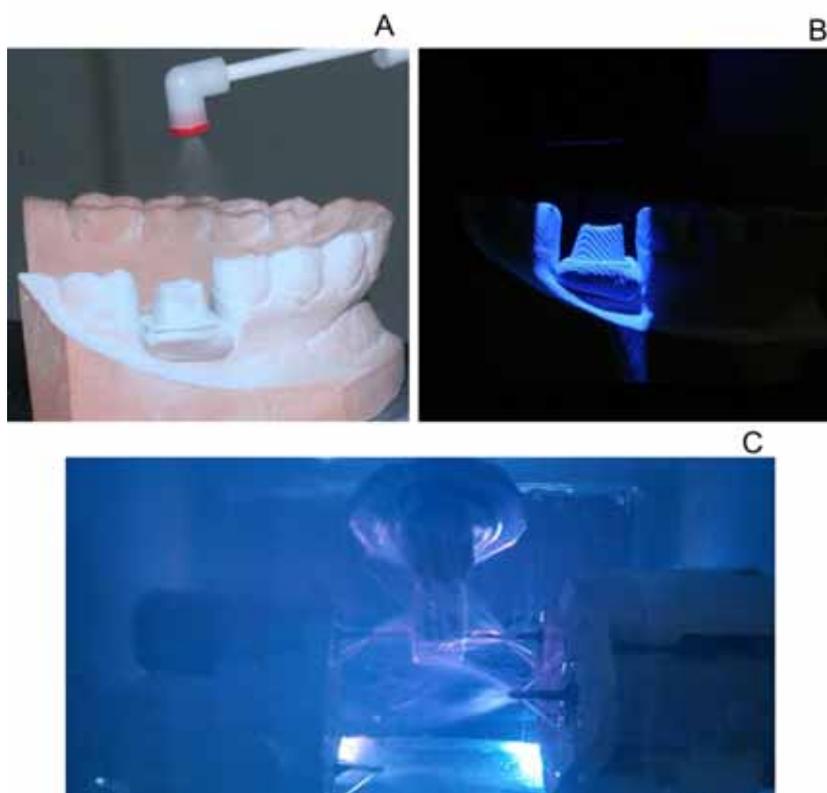
Figura 7 – Processo de obtenção das IE em YZ: A) Aplicação do pó de contraste no modelo; B) Escaneamento; C) Usinagem das IE a partir do modelo gerado pelo software do sistema Cerec InLab MC XL.

Para efetuar o escaneamento do modelo, um pó de contraste (Cerec Optispray) foi dispensado sobre a região de interesse. O modelo foi posicionado no escâner inEos Blue (Sirona Dental Systems, Charlotte, EUA), responsável pelo escaneamento, e uma imagem tridimensional foi gerada no software do sistema de usinagem Cerec inLab MC XL (Sirona). A partir disso, gerou-se no software uma infraestrutura (IE) anatômica, tomando por base o contorno final da restauração e realizando uma redução uniforme de 1 mm ao longo de toda a coroa. O alívio interno para espessura de cimento foi de 70  $\mu\text{m}$ . Gerada a IE, um bloco de YZ na forma pré-sinterizada foi inserido na máquina de CAD-CAM e usinado por duas pontas diamantadas sob intensa refrigeração (Figura 7).

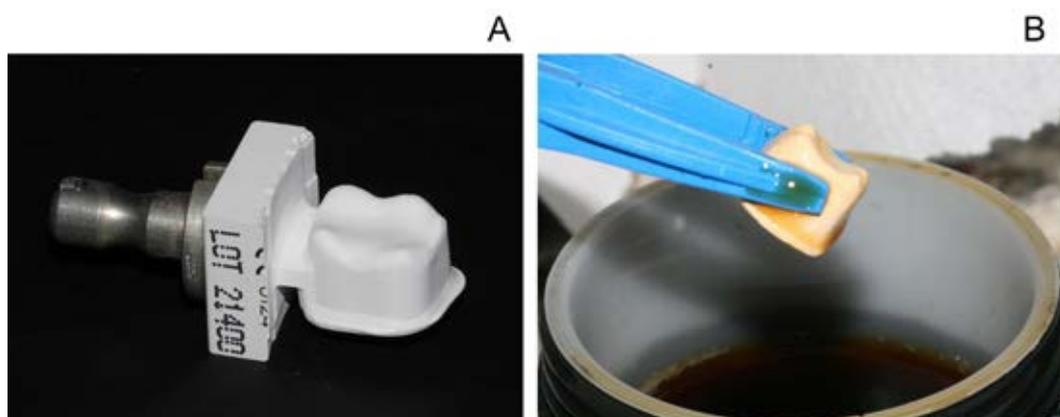
Figura 8 - Processo de obtenção das IE em YZ: A) Aspecto da IE após a usinagem e previamente à separação do bloco cerâmico; B) Aplicação do Coloring Liquid indicado pelo fabricante.

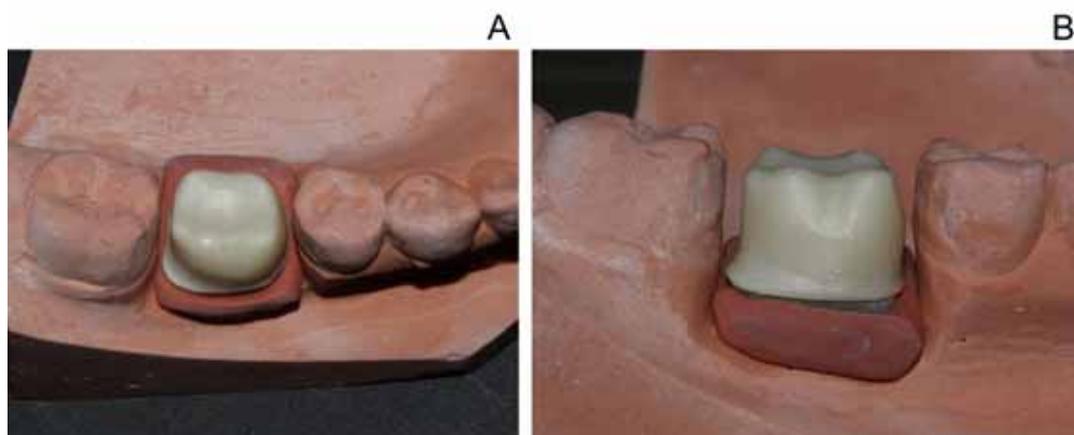
Figura 9 – Prova da IE no modelo utilizado para o escaneamento: A) Vista oclusal; B) Vista vestibular.

Após as usinagens, as IE foram separadas do restante dos blocos com a utilização de uma ponta diamantada 3069 (KG Sorensen, Cotia, SP, Brasil) em alta rotação. Previamente à sinterização das IE, realizou-se a aplicação do Coloring Liquid – cor LL1, seguindo as sugestões do fabricante (Figura 8). Para isso, as IE foram limpas em banho sônico com água destilada durante 8 minutos, posicionadas sobre gaze para a secagem e levadas ao forno VITA Vacumat 600 para a realização da queima de limpeza (Quadro 2), no intuito de remover resíduos do líquido de refrigeração e lubrificação. Concluído o ciclo de limpeza, aguardou-se por um tempo de 20 minutos até o seu completo resfriamento. Em seguida, as IE foram mergulhadas em um recipiente contendo o Coloring Liquid por um tempo de 2 minutos (Figura 8). Passado esse tempo, elas foram removidas e posicionadas sobre lenço de papel absorvente para o completo escoamento do líquido. Em seguida, foram sinterizadas em um forno VITA Zyrcomat T (Quadro 2). Todas as IE sinterizadas foram provadas no modelo em G10 utilizado para o escaneamento, a fim de verificar a adaptação e o espaço para a cerâmica de cobertura (Figura 9).

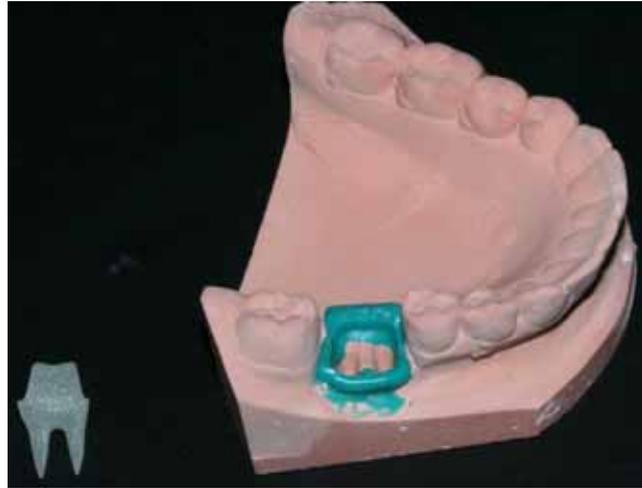
Figura 10 – Modelo utilizado para a aplicação da porcelana de cobertura, destacando o padrão de resina epóxica que simulou um troquel.

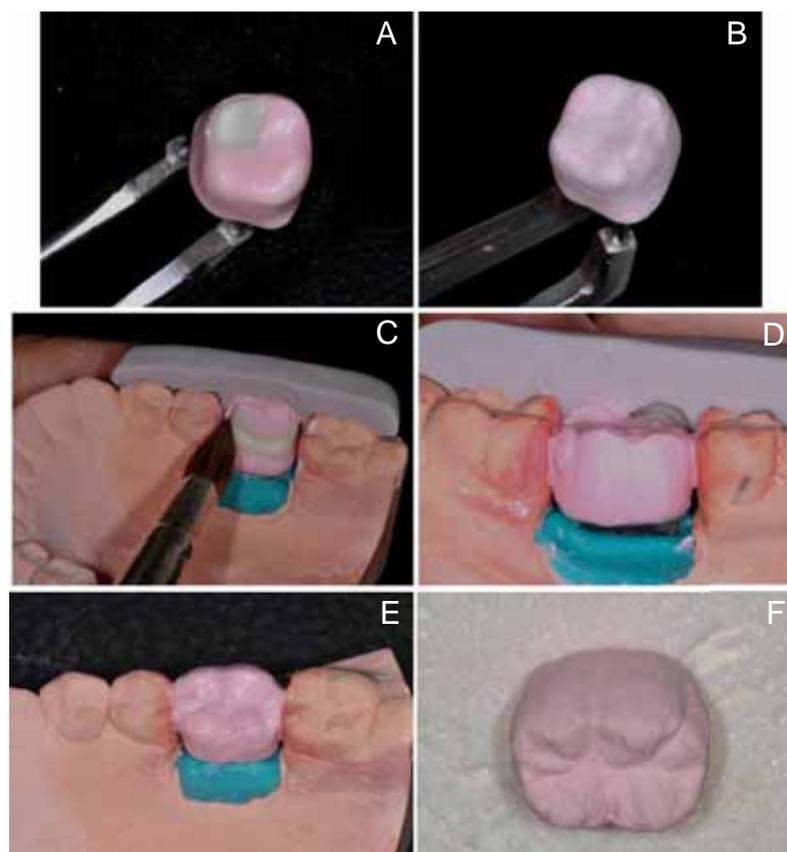
Figura 11 – Processo de aplicação da porcelana: A) Aplicação da primeira camada demonstrando sua fina espessura; B) Primeira camada antes do processo de sinterização; C) Aplicação da porção vestibular da segunda camada; D) Aplicação da porção lingual da segunda camada; E) Início do contorno oclusal da coroa; F) Coroa pronta para ser levada ao forno para o processo de sinterização da porcelana.

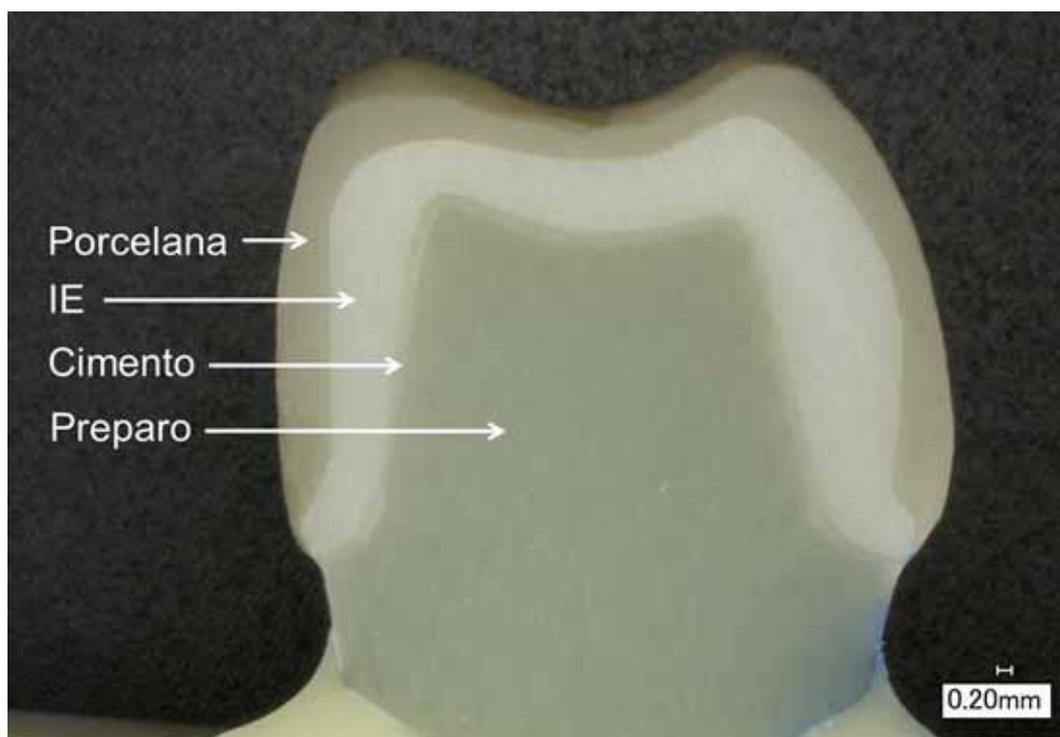
Figura 12 – Aspecto de um dos CP seccionado para demonstrar o relacionamento entre suas camadas.

restauração. Em seguida, a restauração foi levada ao preparo, uma carga digital foi aplicada por um único operador, e o excesso de cimento foi removido com o auxílio de *microbrush*. O cimento foi então fotoativado por 20 segundos em cada face da restauração (total de 80 segundos) (UltraLume 5, Ultradent, South Jordan, EUA; Intensidade de 800 mW/cm<sup>2</sup>). Após a cimentação, os corpos de prova (CP) foram armazenados em água destilada por um tempo mínimo de 24 horas até o momento do teste. Como o teste cíclico de resistência foi efetuado em um CP por vez, as cimentações eram realizadas a cada 5 CP, a fim de evitar que os CPs ficassem muito tempo armazenados antes do teste. A figura 12 ilustra o aspecto final de um dos CP seccionado em seu longo eixo.

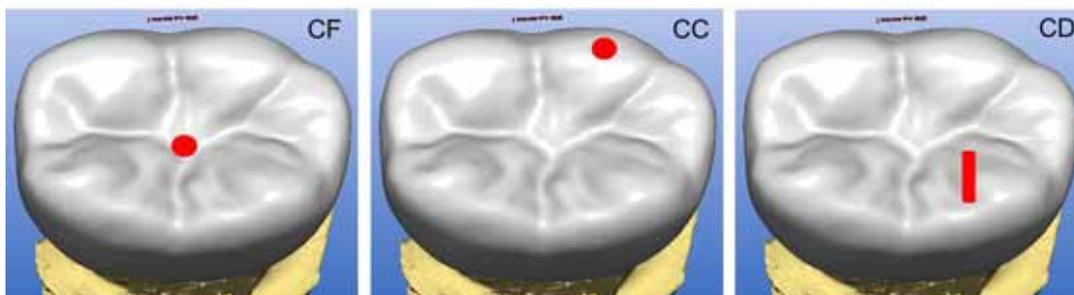
Figura 13 – Regiões de contato avaliadas nos grupos experimentais: CF - Contato na fossa; CC - Contato na cúspide; CD - Contato deslizante.

- a) CF – Contato na fossa (n = 20) – Teste cíclico com uma força axial no centro da fossa central (Figura 13);
- b) CC – Contato na cúspide (n = 20) - Teste cíclico com uma força axial na ponta da cúspide mediana (Figura 13);
- c) CD – Contato deslizante (n = 20) – Teste cíclico com uma força deslizante na vertente triturante da cúspide disto-lingual. A distância de deslizamento foi de 1 mm, com a força máxima sendo aplicada na direção cúspide-fossa (Figura 13).

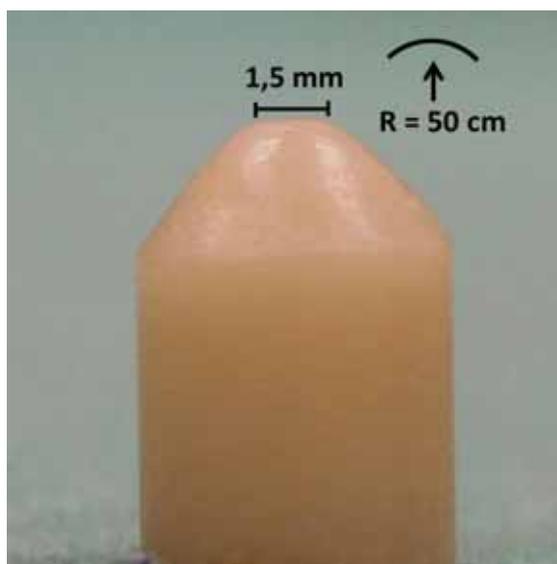
Figura 14 – Pistão de cerâmica utilizado para o teste dos grupos experimentais. Sua ponta possui 1,5 mm de diâmetro e raio de curvatura de 50 cm.

Os pistões aplicadores da carga foram feitos de uma cerâmica a base de dissilicato de lítio (IPS e.max CAD), que é um material comumente encontrado em ambiente intraoral, formando restaurações indiretas. A padronização foi feita em CAD-CAM. A obtenção desse pistão iniciou com o enceramento nas dimensões desejadas. Após isso, o mesmo pó de contraste aplicado para o escaneamento do modelo foi aplicado sobre o pistão, e este foi escaneado pelo sistema Cerec. A usinagem foi realizada através do modo *WaxUp* do sistema. Em seguida, o pistão usinado foi separado do restante do bloco, limpo em banho sônico com água destilada por 5 minutos e submetido ao ciclo de cristalização do material (Temperatura máxima de 845 °C por 14 minutos e 50 segundos) em um forno (Touch & Press, Dentsply, York, EUA). Como ilustrado pela figura 14, o pistão possui extremidade arredondada com raio de curvatura de 50 cm e diâmetro da ponta de 1,5 mm (Kelly, 1999).

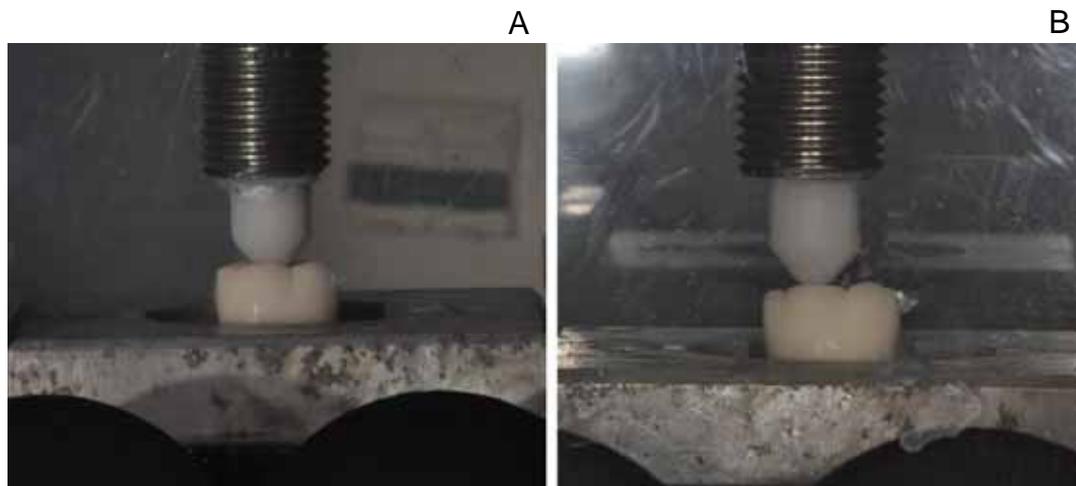
Figura 15 – Regiões de aplicação da carga nos testes com carga axial: A) Contato na fossa; B) Contato na cúspide.

Para a execução dos testes nos grupos com carga axial (CF e CC), o pistão cerâmico foi colado na porção aplicadora de carga da máquina com cianocrilato gel (Super Bonder Gel, Loctite Ltd, São Paulo, Brazil). Os CP foram presos em suas bases e inseridos em um recipiente com paredes transparentes contendo água destilada a 37 °C. A temperatura da água foi mantida com um aquecedor de água modificado para atingir e manter a temperatura desejada. Um termômetro foi utilizado para a verificação da temperatura da água antes do início dos testes. O recipiente contendo o corpo de prova foi instalado na máquina e uma carga vertical com frequência de 2 Hz foi aplicada pelo pistão cerâmico nos pontos previamente propostos (Figura 15).

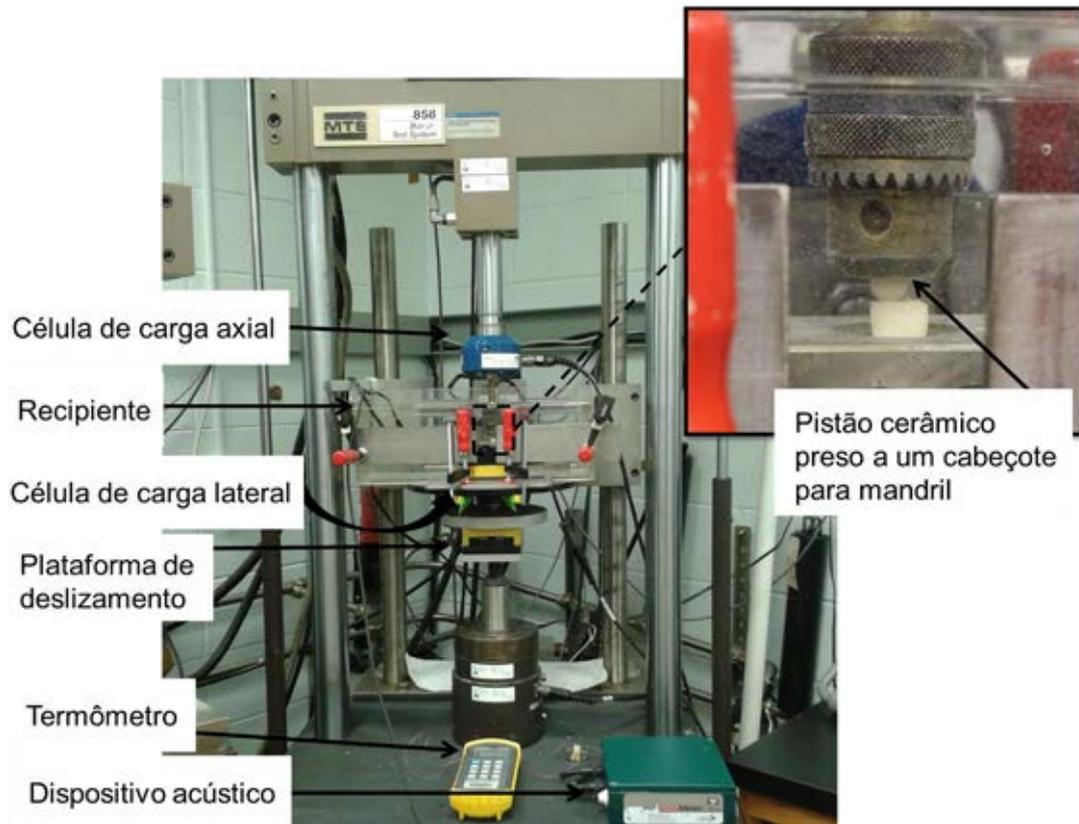
Figura 16 – Máquina MTS 858 Bionix adaptada para o experimento com carga deslizante (grupo CD).

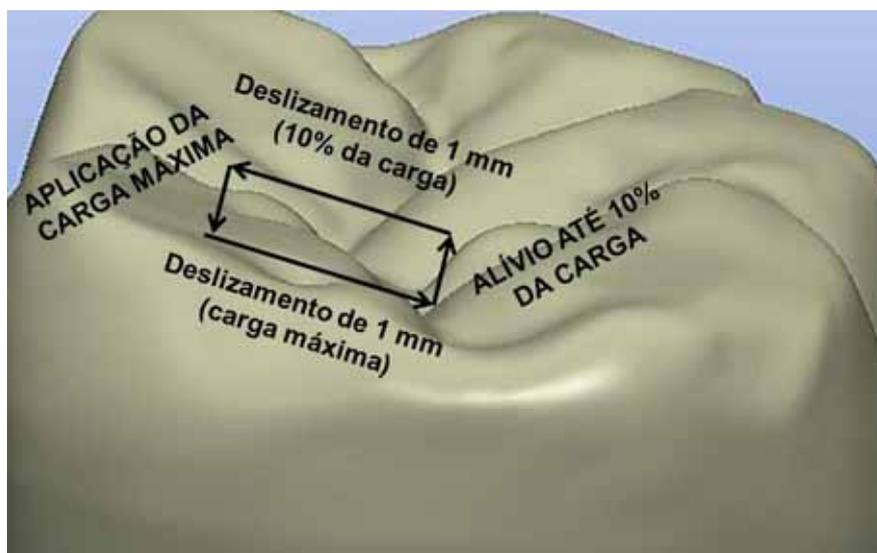
Figura 17 – Esquema ilustrando o movimento do pistão aplicador de carga para o grupo CD, desde a fossa central até parte da vertente triturante da cúspide disto-palatina.

os CP do grupo, tomou-se por referência a fossa central para iniciar o movimento. Porém, simulando o que ocorre durante a mastigação, a força máxima ocorreu durante o trajeto cúspide-fossa (Figura 17), e o trajeto fossa-cúspide ocorreu com 10% da carga máxima.

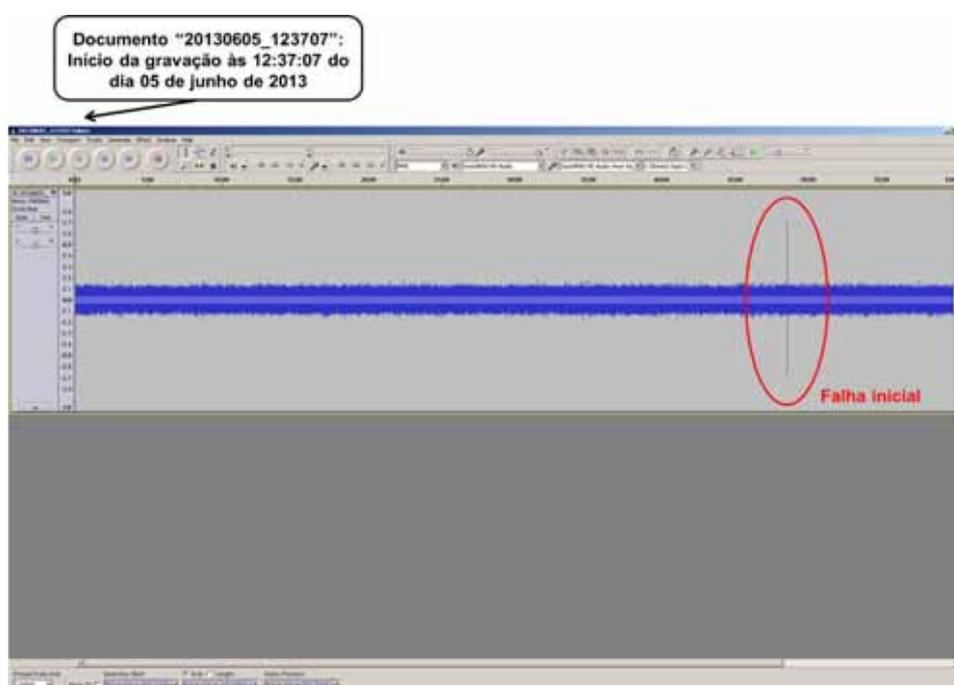
Figura 18 – Imagem do software (Audacity Sound Editor) utilizado para a análise sonora, destacando o momento da trinca inicial (círculo vermelho) e a denominação automática do arquivo.

EUA). Esse aparelho é originalmente utilizado para monitorar sons de animais marinhos, sendo à prova d'água. A parte que grava os sons é composta por 4 cartões de memória de 32 GB cada, onde podem ser armazenadas mais de 4 semanas de gravação. O hidrofone do aparelho foi inserido no recipiente com água a 37 °C previamente aos testes, e o exato momento de início do teste era sempre recordado. Cada hora de gravação era armazenada em um arquivo diferente no cartão de memória, e levava automaticamente no nome o dia e horário em que foi efetuada a gravação (Figura 18). Tal fato facilitou o cálculo do número de ciclos até a primeira falha do material. Os dados sonoros eram passados para um computador e analisados com o programa Audacity Sound Editor (Free Software Foundation, Boston, EUA). Todos os arquivos eram verificados para a detecção do primeiro pico sonoro evidente, que correspondia à primeira trinca (Figura 18). O número de ciclos era calculado baseado no tempo decorrido até o momento da falha.

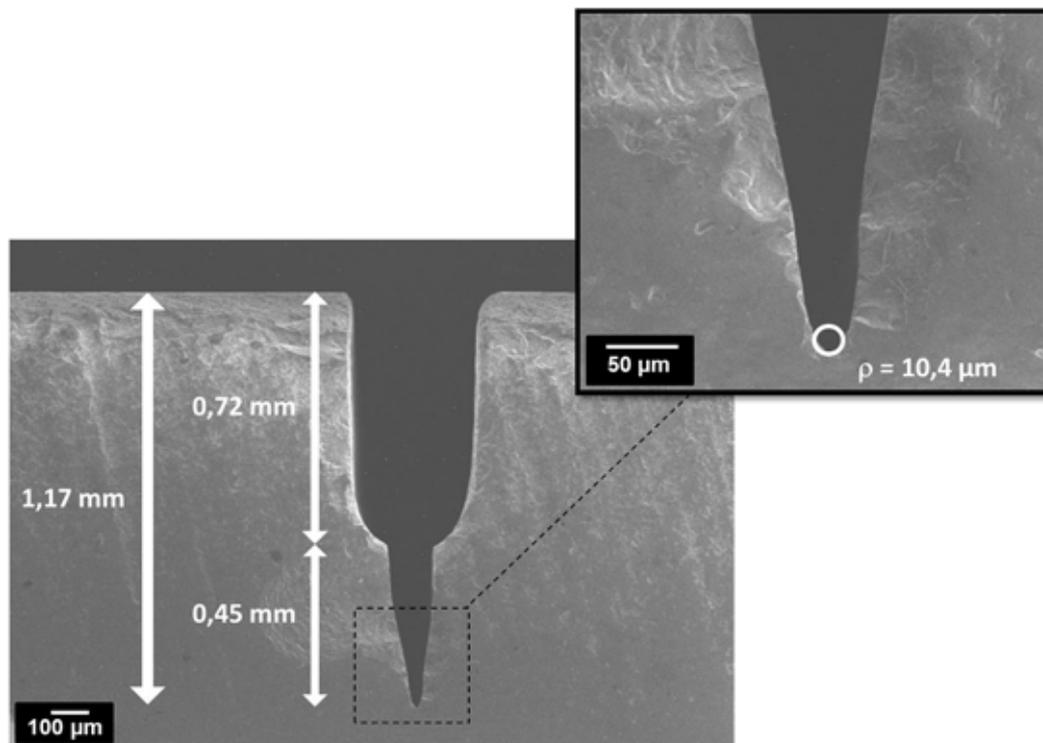
Figura 19 – Mensuração em MEV da profundidade final do entalhe (1,17 mm) em um dos corpos de prova previamente ao teste SEVNB. Uma vista aproximada da região final do entalhe permite a mensuração do raio da ponta ( $\rho = 10,4 \mu\text{m}$ ).

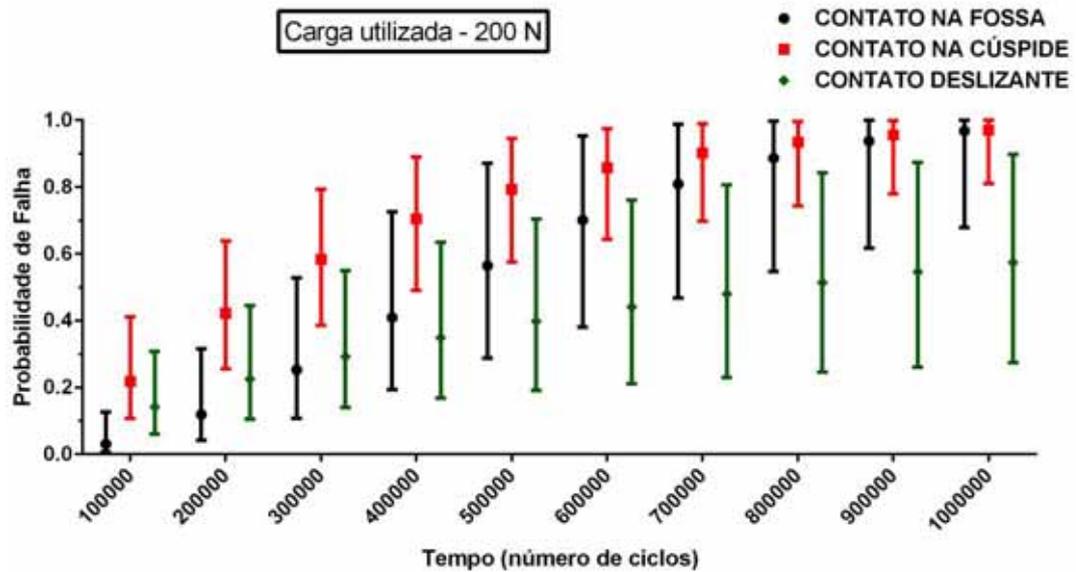
Figura 20 - Estimativa do tempo de vida ( $P_f \times$  número de ciclos) de cada grupo experimental para uma carga constante de 200 N.

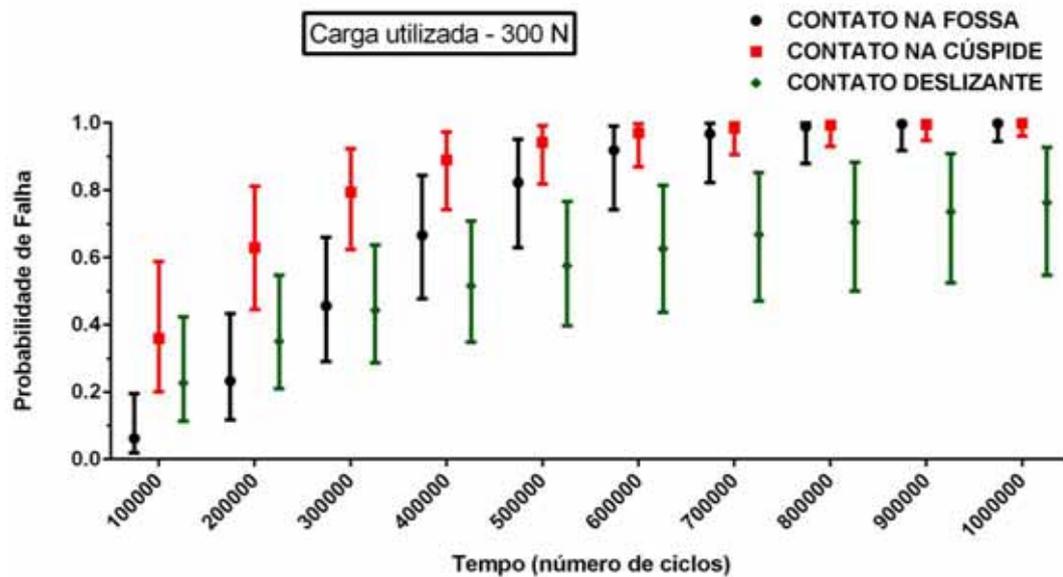
Figura 21 - Estimativa do tempo de vida ( $P_f \times$  número de ciclos) de cada grupo experimental para uma carga constante de 300 N.

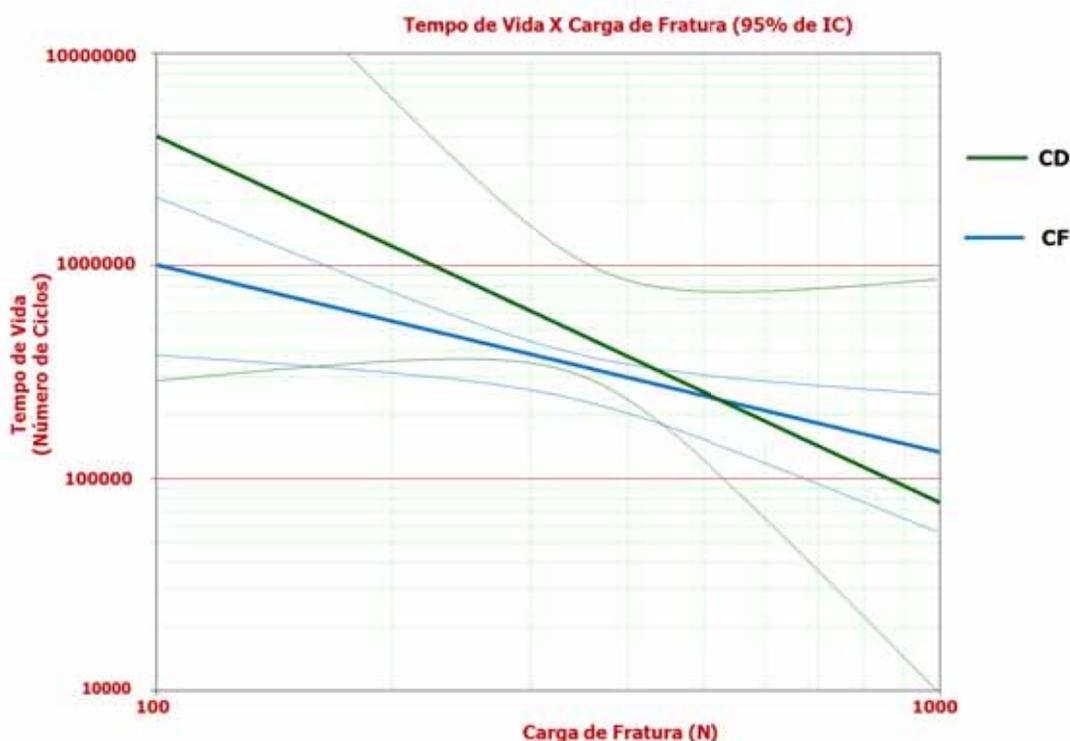
Figura 22 – Comparação entre os tipos de carga (axial e deslizante), representados pelos grupos CF (axial) e CD (deslizante), no gráfico “Tempo de Vida × Carga de Fratura”: grupo CF em azul e grupo CD em verde.

O gráfico “Tempo de Vida (número de ciclos) × Carga de Fratura (N)” com IC de 95%, comparando os grupos CF (carga axial) e CD (carga deslizante), está apresentado a seguir (Figura 22). Os intervalos de confiança estão sobrepostos em todas as magnitudes de carga, não havendo diferença estatística nos tempos de vida dos grupos avaliados.

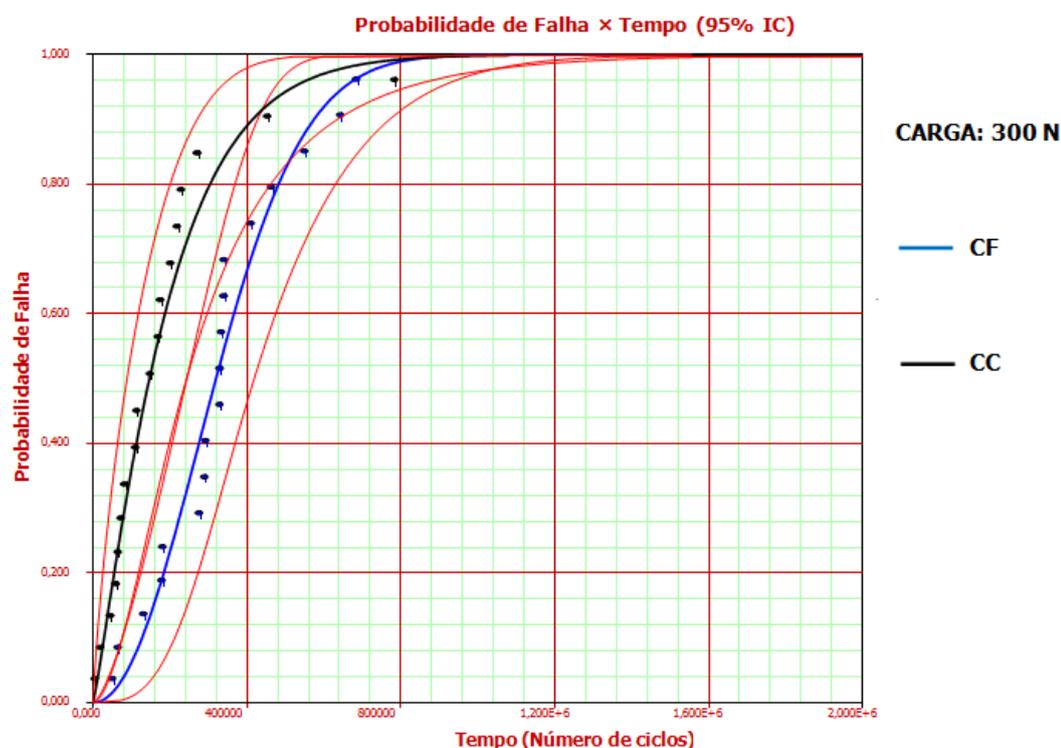
Figura 23 - Gráfico “Probabilidade de Falha × Tempo” com uma carga constante de 300 N, comparando os dois locais de aplicação da carga: fossa central (CF, azul) e ponta de cúspide (CC, preto).

A comparação entre os dois locais de aplicação da carga, fossa central (CF) e ponta de cúspide (CC), está ilustrada pelo gráfico “Probabilidade de Falha × Tempo” a uma carga de 300 N (Figura 23). A

probabilidade de falha obtida para uma carga de 300 N e 200.000 ciclos para o grupo CC (0,63; 0,44-0,81) foi estatisticamente maior do que para o grupo CF (0,23; 0,12-0,43), com 95% de IC.

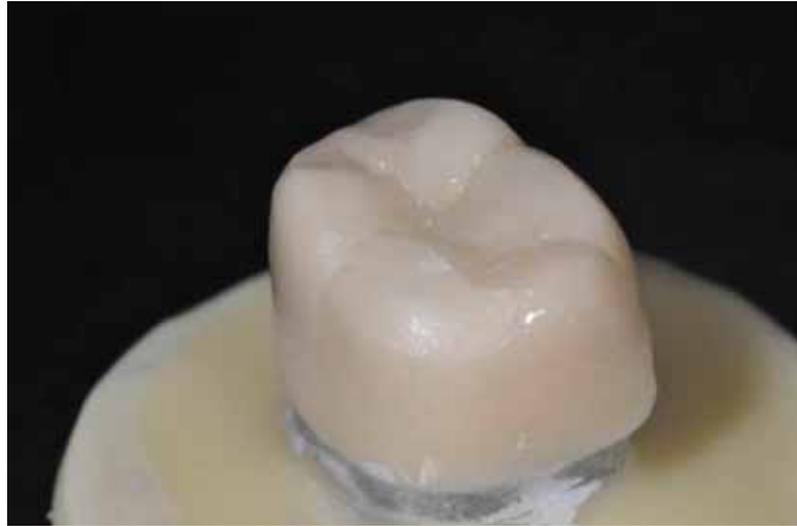
Figura 24 – Modo de falha (lascamento da porcelana de cobertura) dos corpos de prova (nesse caso, o lascamento ocorreu na cúspide disto-lingual, onde se aplicou a carga do grupo CD).

Todos os CP falharam por lascamento da porcelana de cobertura (Figura 24). Em nenhum dos casos, houve exposição da infraestrutura de zircônia. Na grande maioria dos CP, o fragmento resultante da falha não se desprendeu da coroa, ficando visível apenas uma discreta trinca (Figuras 25, 26 e 27). Essa situação ocorreu em todos os corpos de prova do grupo CF. Nesse caso, o fragmento era removido após a

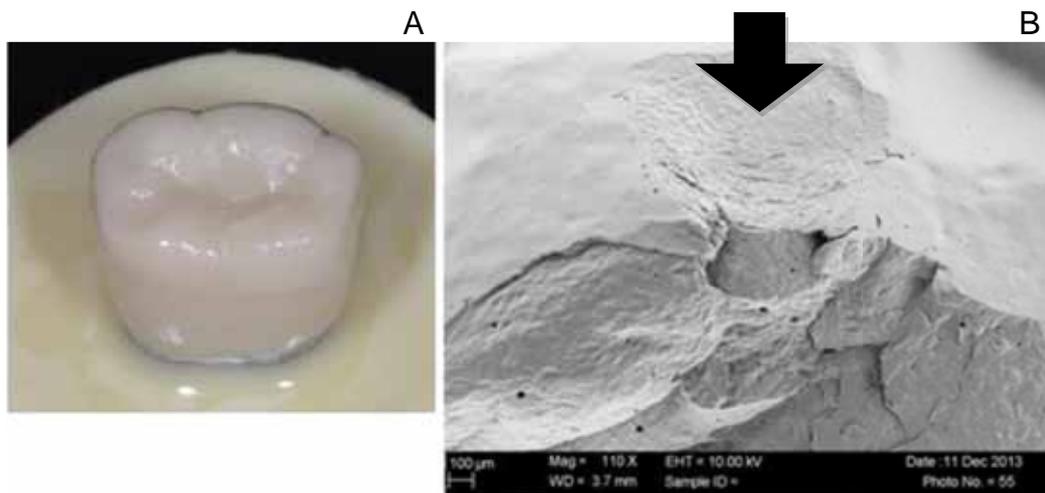
Figura 25 – Corpo de prova do grupo CD após a falha: A) Imagem da coroa com uma trinca na cúspide disto-palatina que não resultou no desprendimento do fragmento; B) Após a separação do fragmento, pôde-se realizar a análise fractográfica. A imagem em MEV (110x de magnificação, Elétrons Secundários) evidencia a relação do contato deslizante (flecha preta) com o início do lascamento.

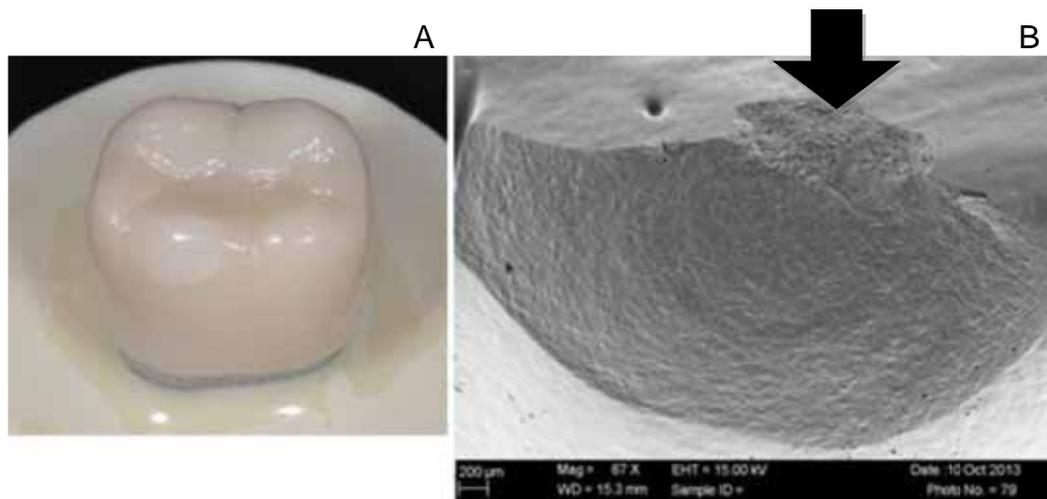
Figura 26 – Corpo de prova do grupo CC após a falha: A) Imagem da coroa com uma trinca na cúspide mediana que não resultou no desprendimento do fragmento; B) Após a separação do fragmento, pôde-se realizar a análise fractográfica. A imagem em MEV (67x de magnificação, Elétrons Secundários) evidencia a relação do contato axial de ponta de cúspide (flecha preta) com o início do lascamento.

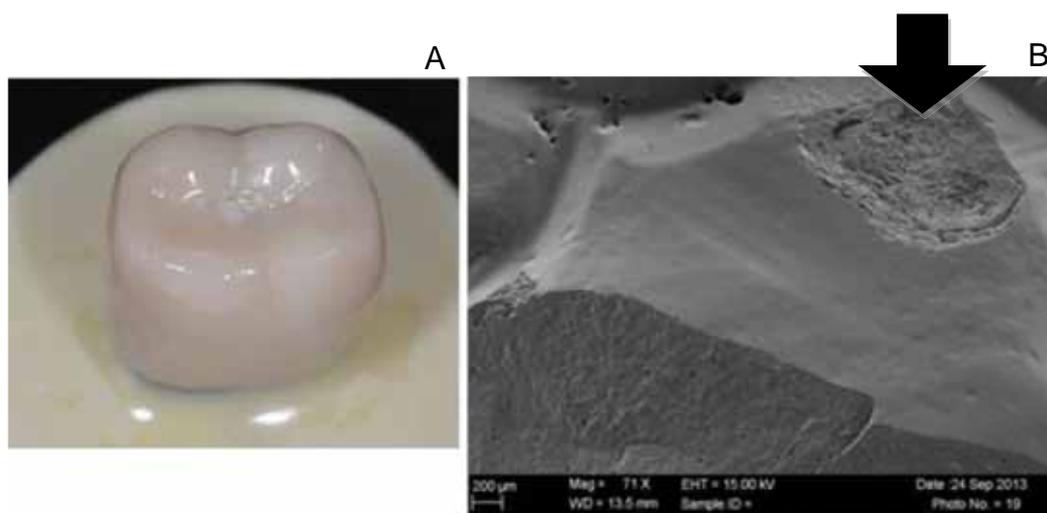
Figura 27 – Corpo de prova do grupo CF após a falha: A) Imagem da coroa com uma trinca na cúspide mediana que não resultou no desprendimento do fragmento. Isso ocorreu em todos os corpos de prova desse grupo; B) Após a separação do fragmento, pôde-se realizar a análise fractográfica. A imagem em MEV (71x de magnificação, Elétrons Secundários) evidencia a distância entre o contato do pistão (flecha preta) com o início do lascamento.

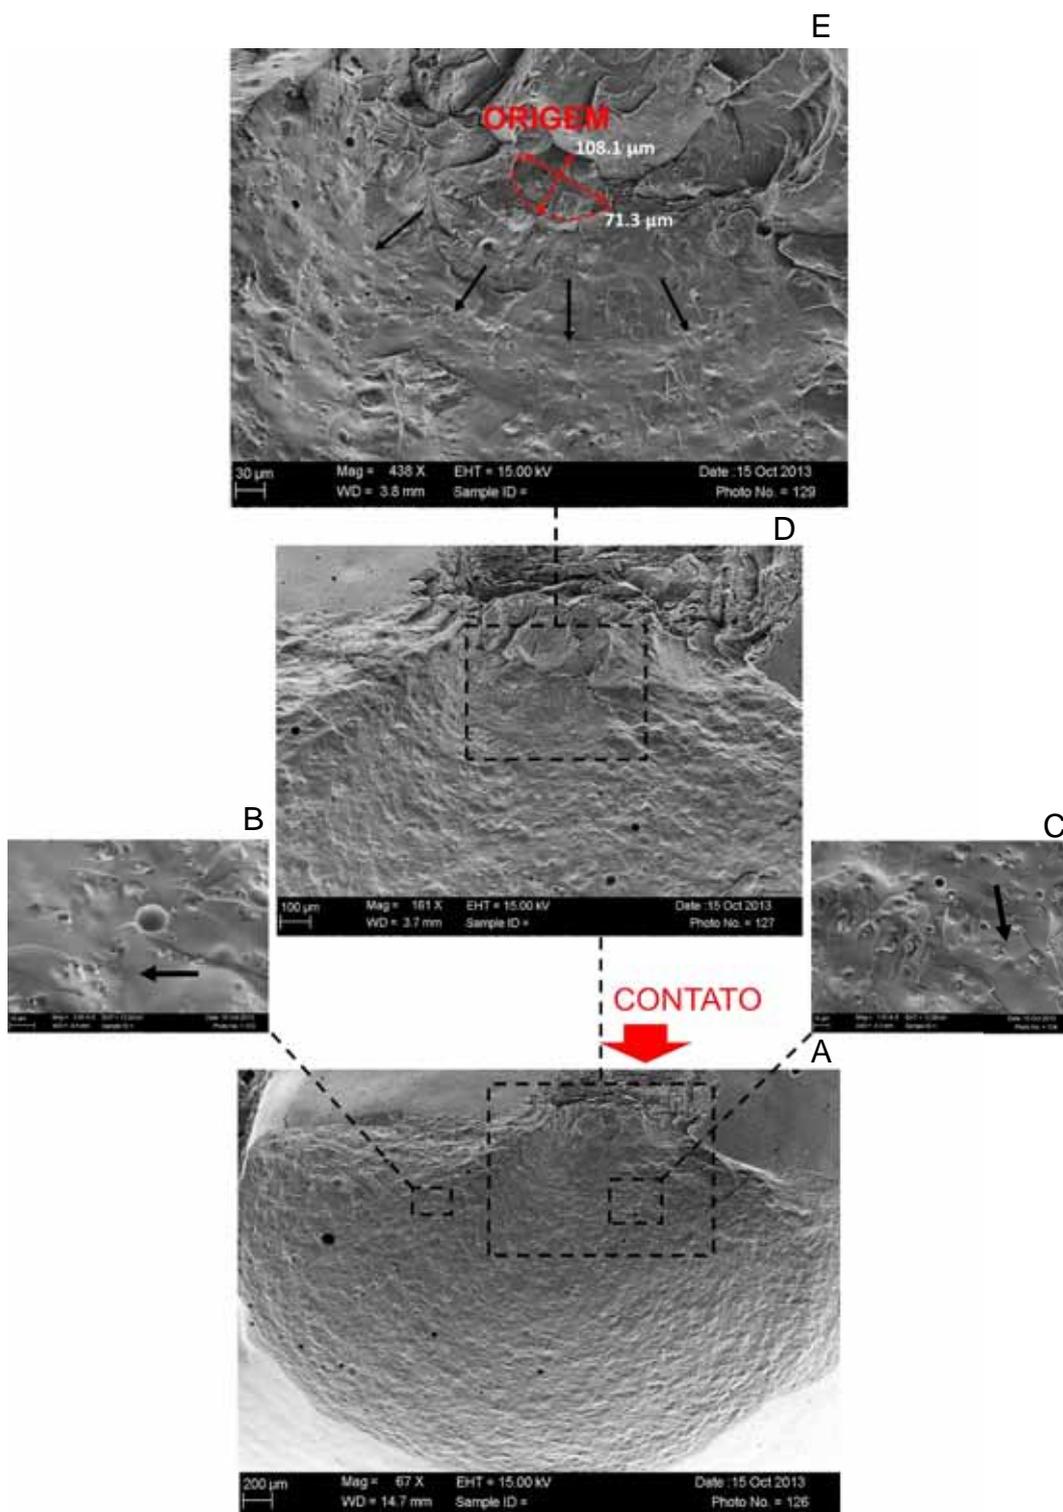
Figura 28 – Análise fractográfica do corpo de prova CT4 (Elétrons secundários): A) Imagem geral da região da fratura, com a área de contato destacada em vermelho; B) e C) Marcas de fratura (sobretudo *Wake hackles*) indicando a direção de propagação da trinca (flechas pretas); D) Aproximação da região de origem da falha; E) Região de origem da falha com a mensuração da falha crítica e a direção de sua propagação.
