**DETERMINAÇÃO DO TEMPO DE VIDA DE  
RESTAURAÇÕES TOTALMENTE CERÂMICAS (Y-  
TZP/PORCELANA) COM INCIDÊNCIA DA CARGA EM  
DIFERENTES REGIÕES DE CONTATO**

Tese apresentada ao curso de Odontologia do Instituto de Ciência e Tecnologia, UNESP - Univ Estadual Paulista, Campus de São José dos Campos, como parte dos requisitos para a obtenção do título de DOUTOR, pelo Programa de Pós-Graduação em ODONTOLOGIA RESTAURADORA, Especialidade Prótese Dentária.

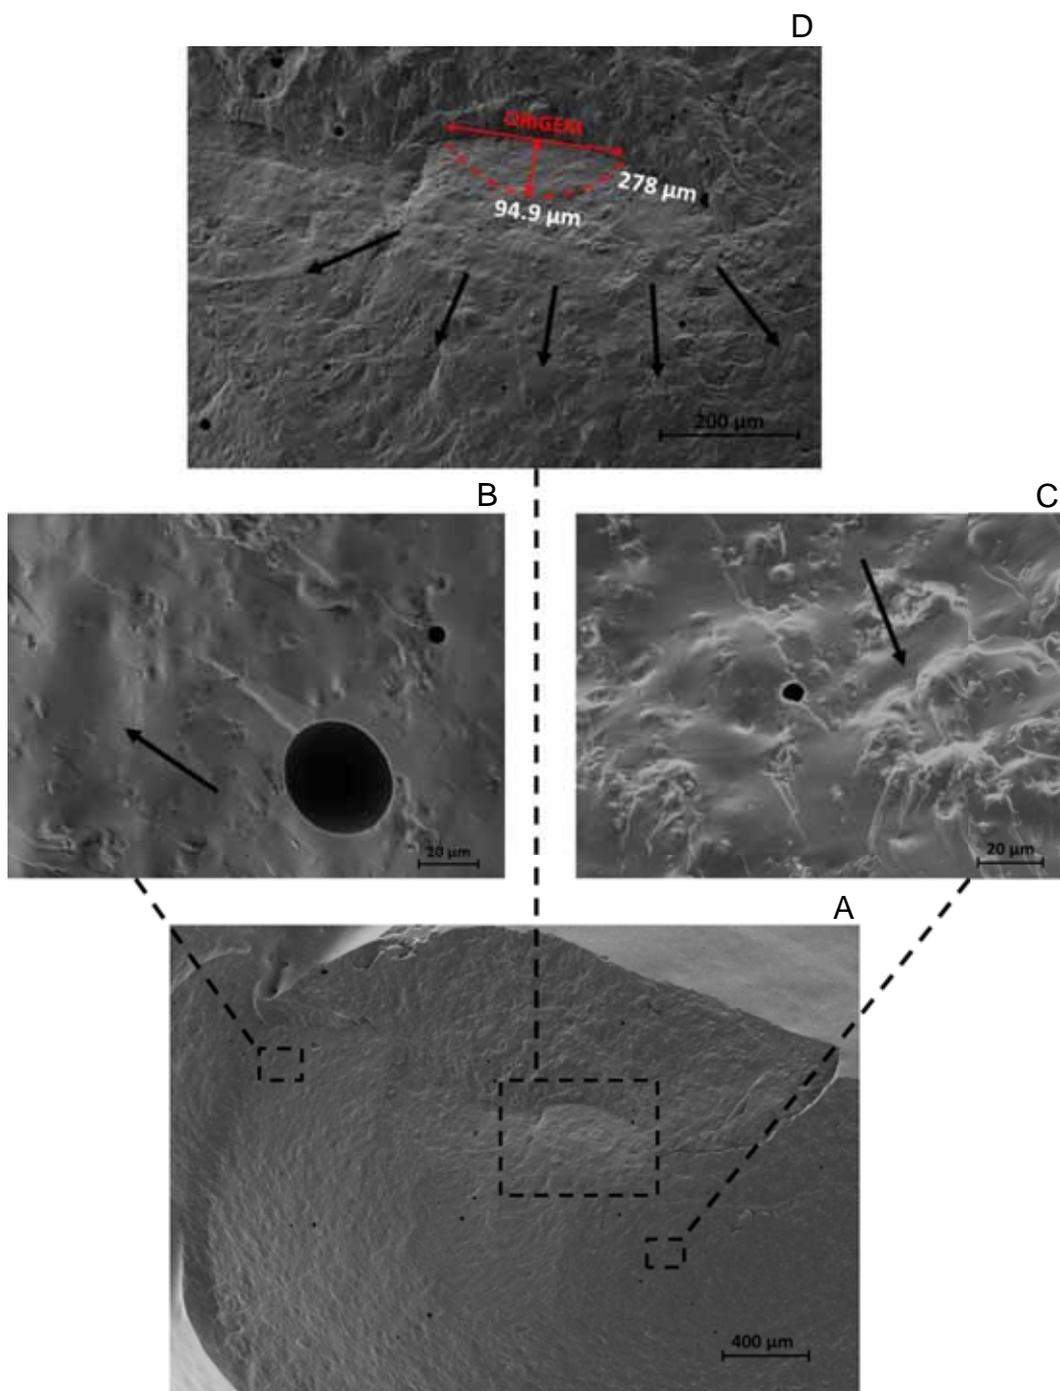
Figura 29 – Análise fractográfica do corpo de prova CF1 (Elétrons secundários): A) Imagem geral da região da fratura, que ocorreu longe da região de contato; B) e C) Marcas de fratura (sobretudo Wake hackles) indicando a direção de propagação da trinca (flechas pretas); D) Região de origem da falha (no centro do lascamento) com a mensuração da falha crítica e a direção de sua propagação.

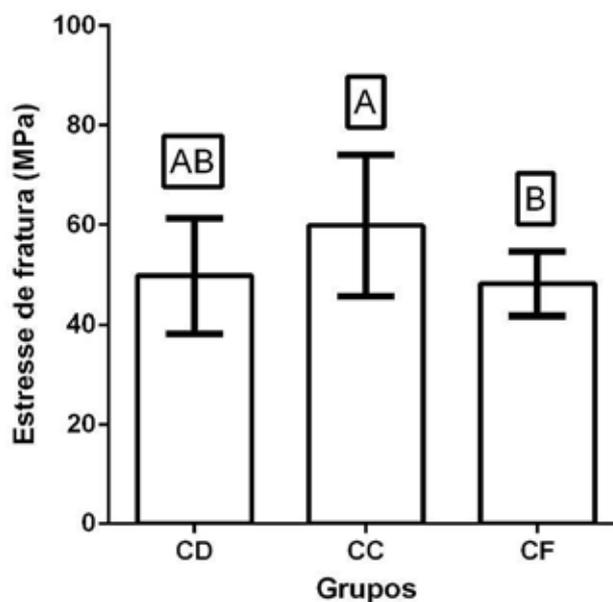
Figura 30 – Comparação gráfica dos resultados de estresse de fratura (MPa) para cada um dos grupos experimentais.

O cálculo da tenacidade à fratura da porcelana resultou no valor de  $0,66 \pm 0,04 \text{ MPa}\cdot\text{m}^{0.5}$ . Esse valor foi utilizado para a obtenção do estresse crítico de fratura médio para cada grupo, exposto na tabela 4 e figura 30. Esse procedimento foi possível em 14 corpos de prova do grupo CF, 15 corpos de prova do grupo CC e 14 do grupo CD. Os dados de estresse de fratura do grupo CC foram estatisticamente superiores ao grupo CF. Não houve diferença do grupo CD para com os demais.
