**DIAGNÓSTICO DA QUALIDADE DA ÁGUA DA MICROBACIA DO CÓRREGO DA
ALDEIA EM FERNANDÓPOLIS-SP**

Dissertação apresentada à Faculdade de Engenharia do Campus de Ilha Solteira - UNESP, como parte dos requisitos para obtenção do título de Mestre em Engenharia Civil – Área de concentração em Recursos Hídricos e Tecnologias Ambientais.

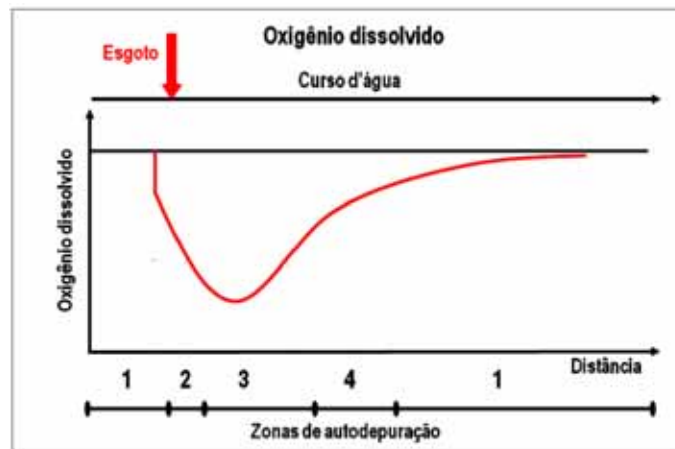
Figura 1 - Perfil esquemático da concentração de oxigênio dissolvido no curso d'água.

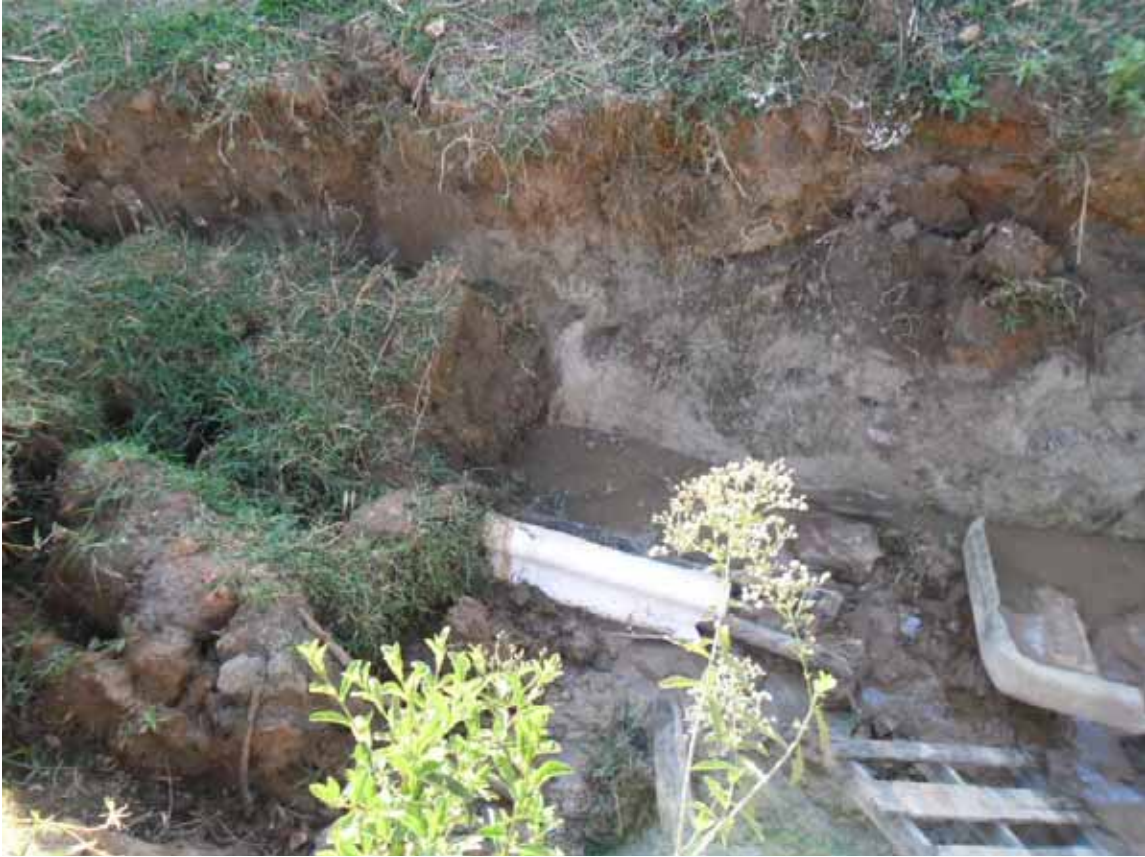
Figura 9 – Ponto 1, nascente do Córrego da Aldeia no bairro Jardim Araguaia.

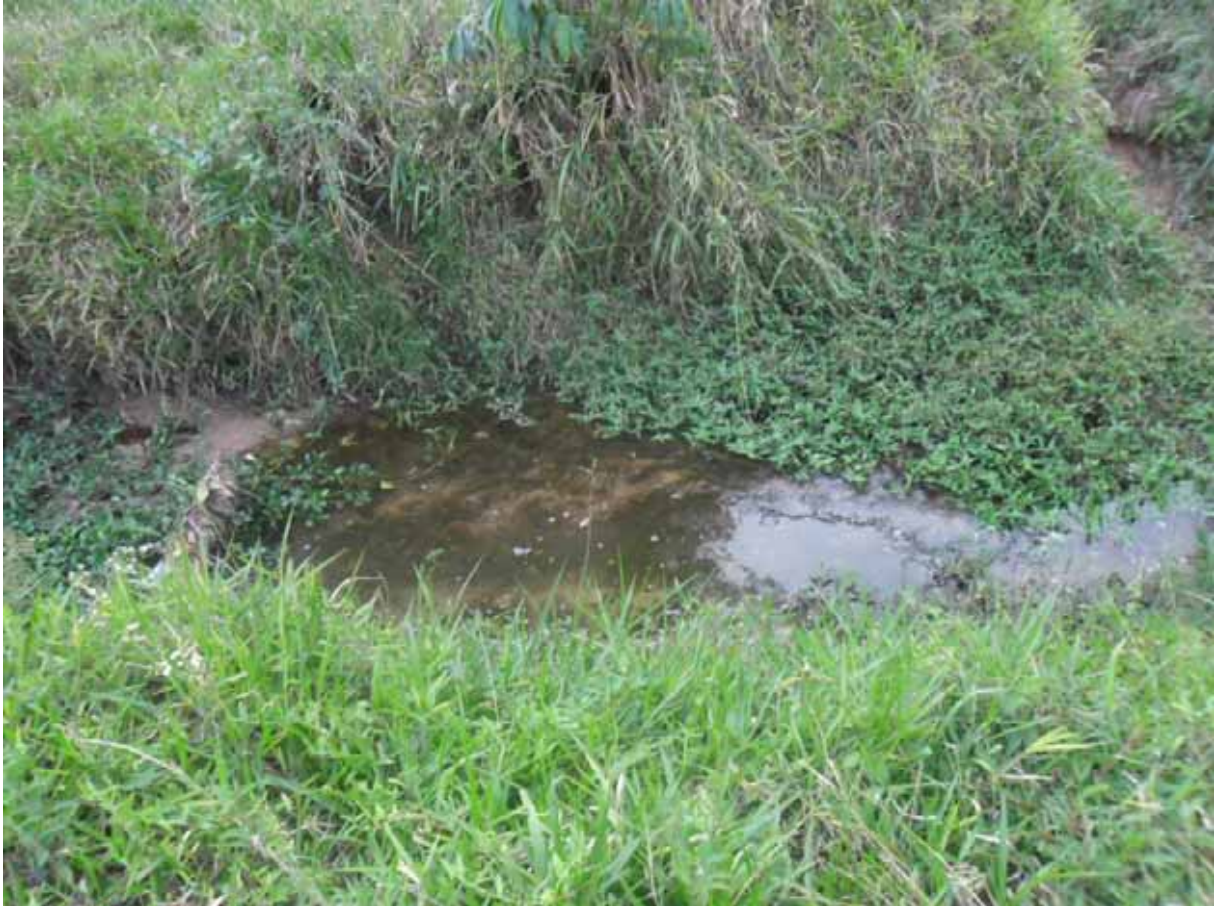
Figura 10 – Ponto 2, nascente do Córrego da Aldeia na parte rural da cidade.

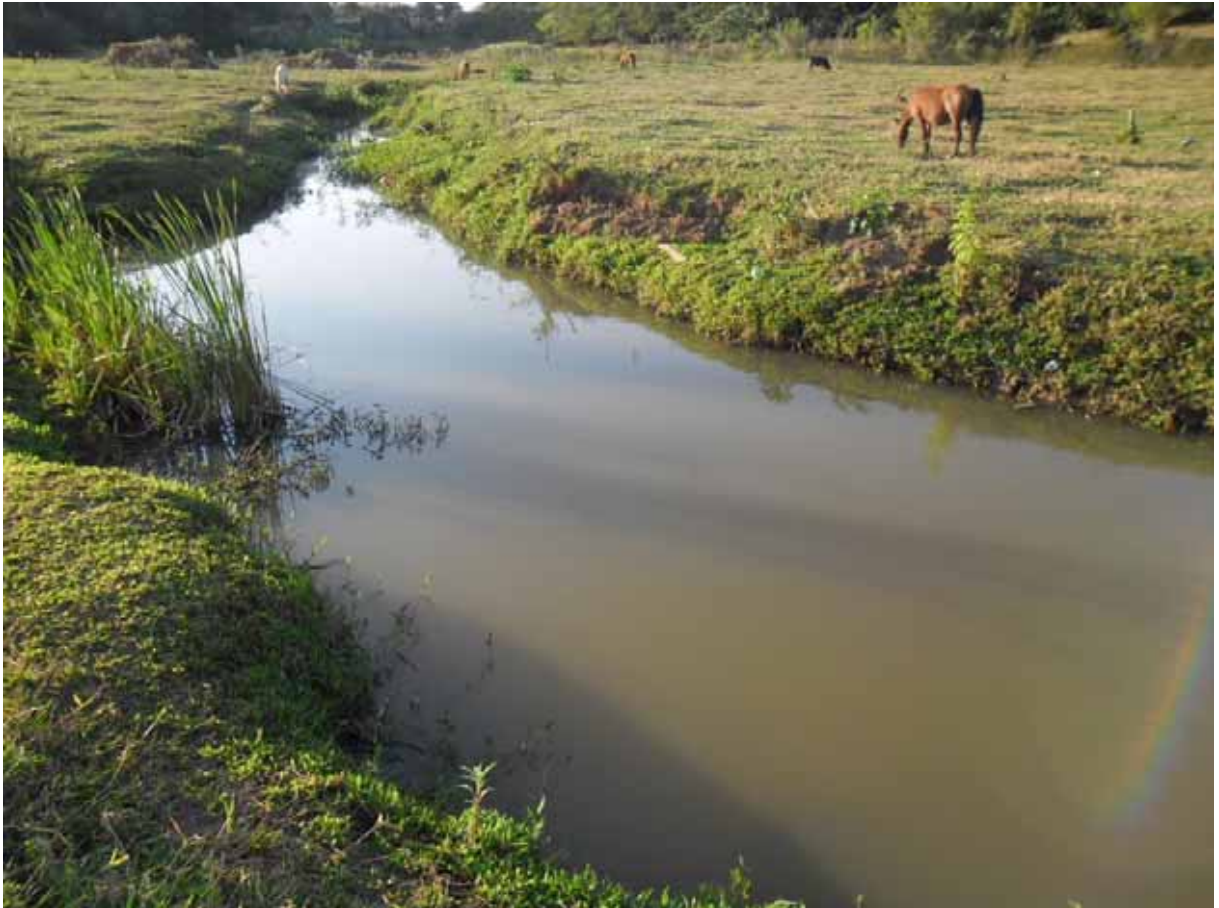
Figura 11 – Ponto 3, Córrego da Aldeia no bairro Residencial Alto das Paineiras.

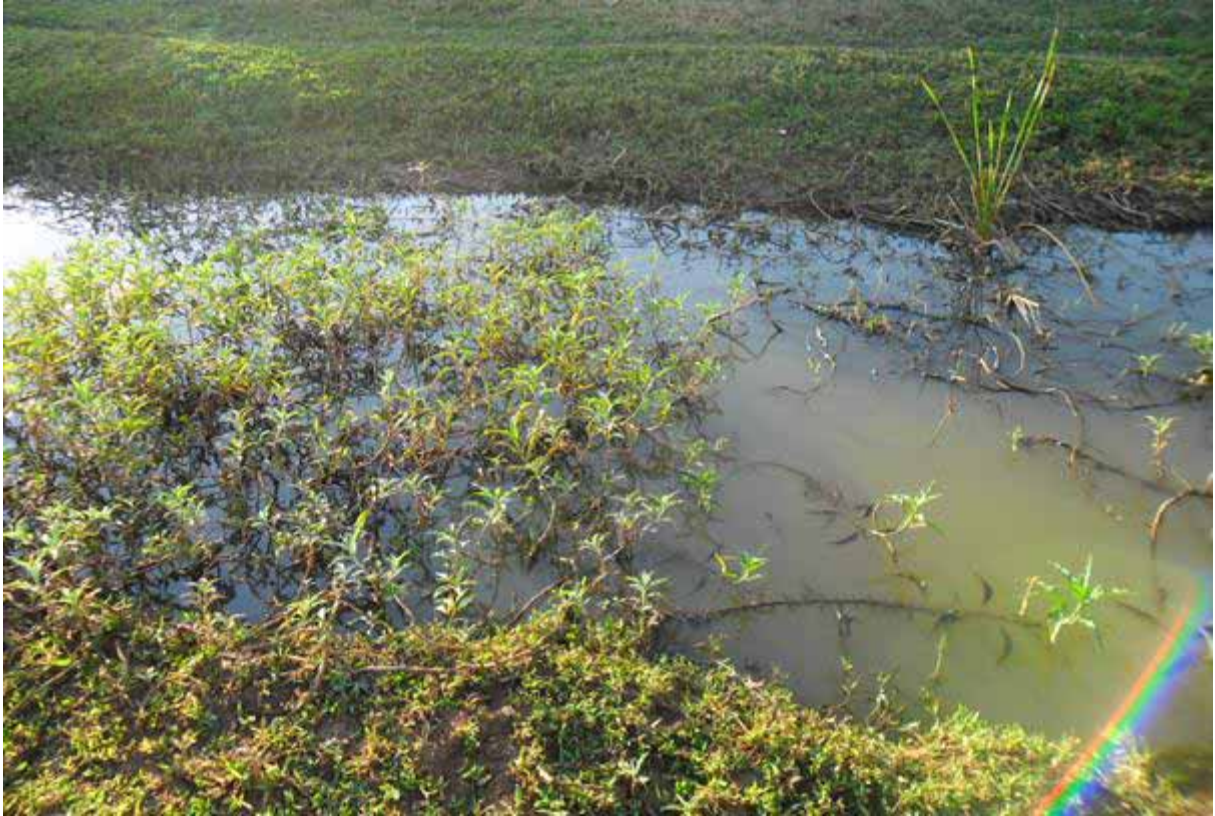
Figura 12 – Ponto 4, Córrego da Aldeia na parte rural da cidade.

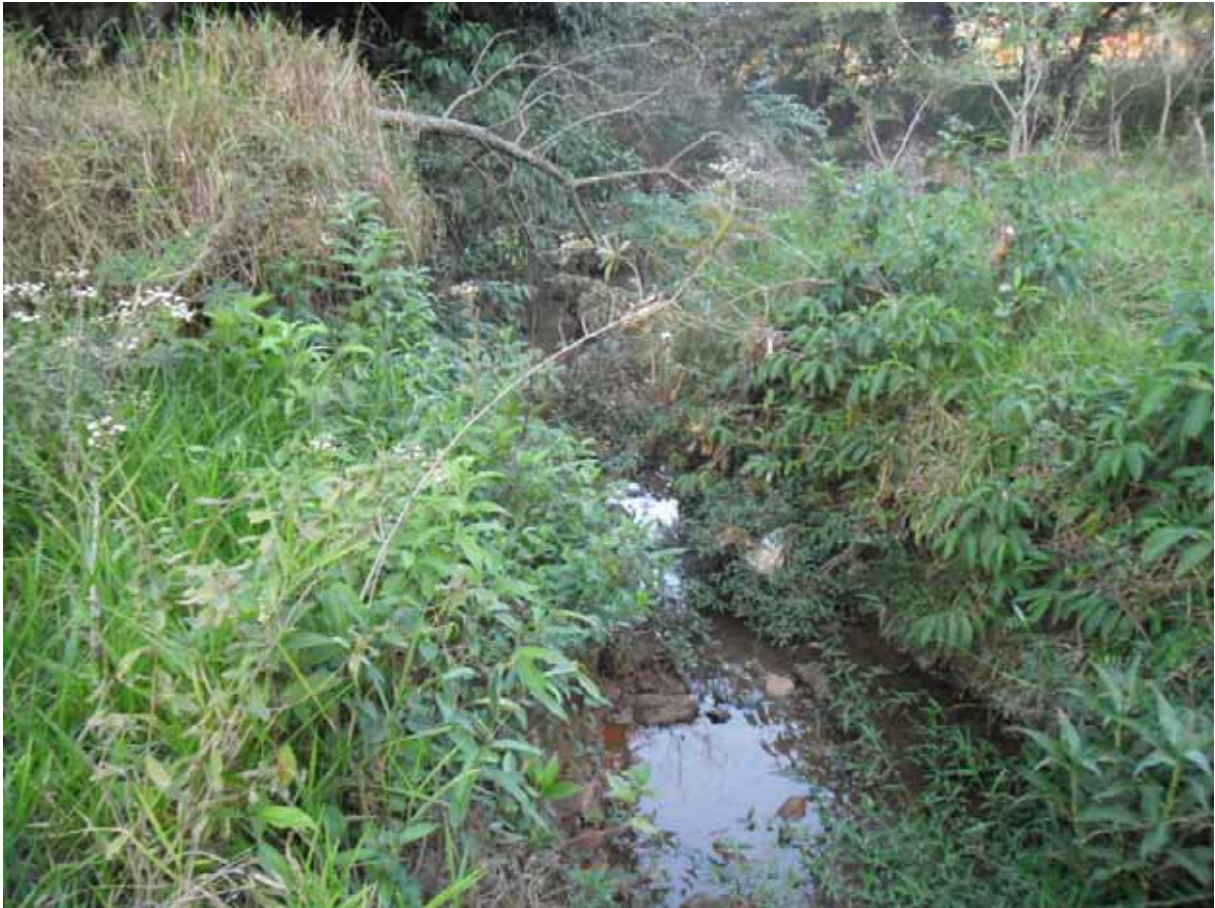
Figura 13 – Ponto 5, foz do Córrego da Aldeia.

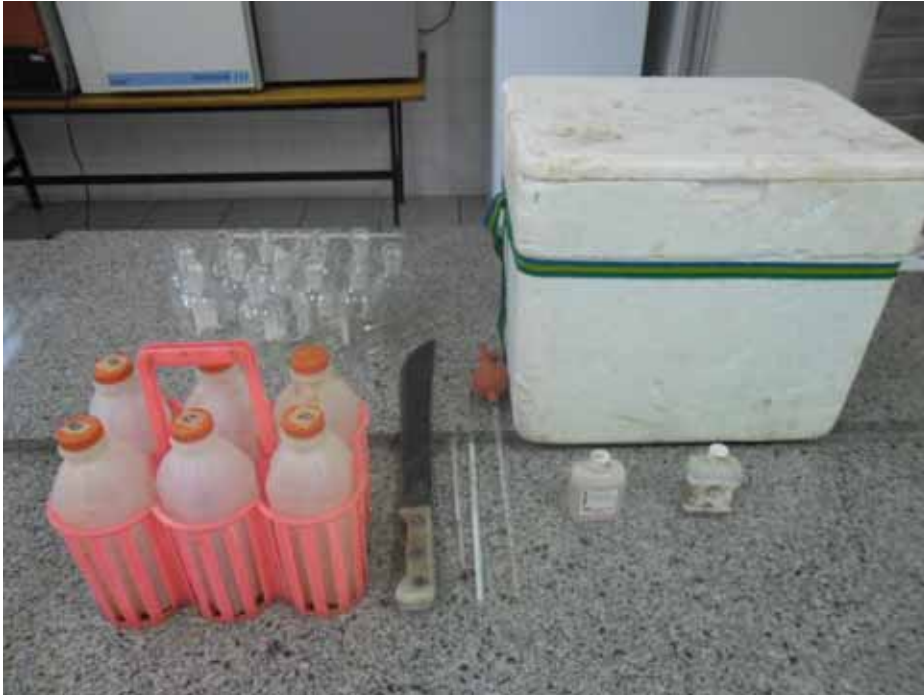
Figura 14 - Material utilizado em campo para coleta de água.

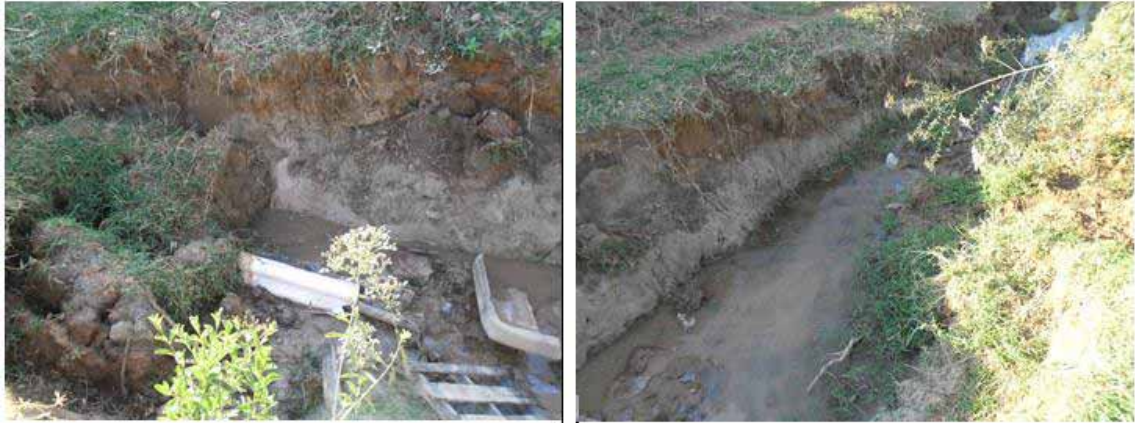
Figura 36 – Nascente do Córrego da Aldeia no bairro Jardim Araguaia (P1)

É importante também ressaltar a falta de mata ciliar nesse ponto.

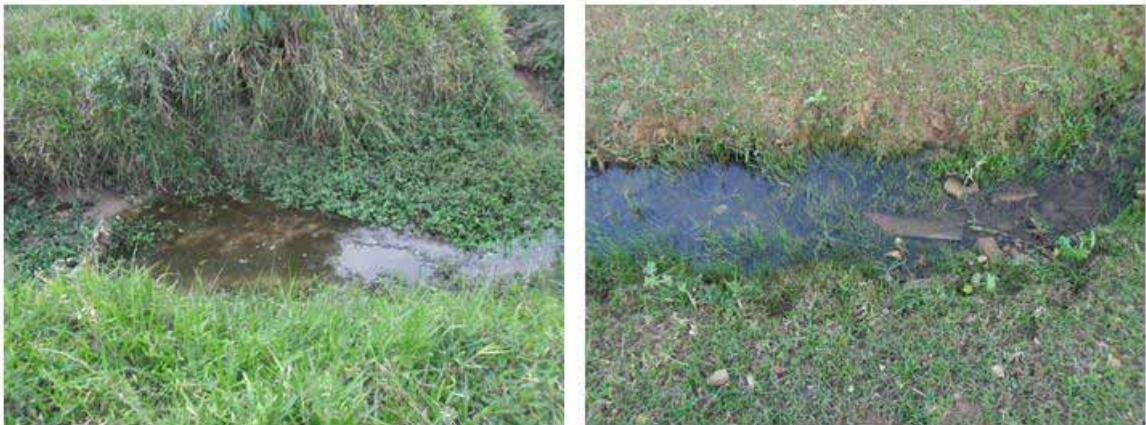
Figura 38 – Nascente do Córrego da Aldeia na parte rural da cidade (P2).

É importante ressaltar que apesar da presença parcial de mata ciliar, a falta de curvas de nível, fez com que as partículas fossem carreadas para o ponto.

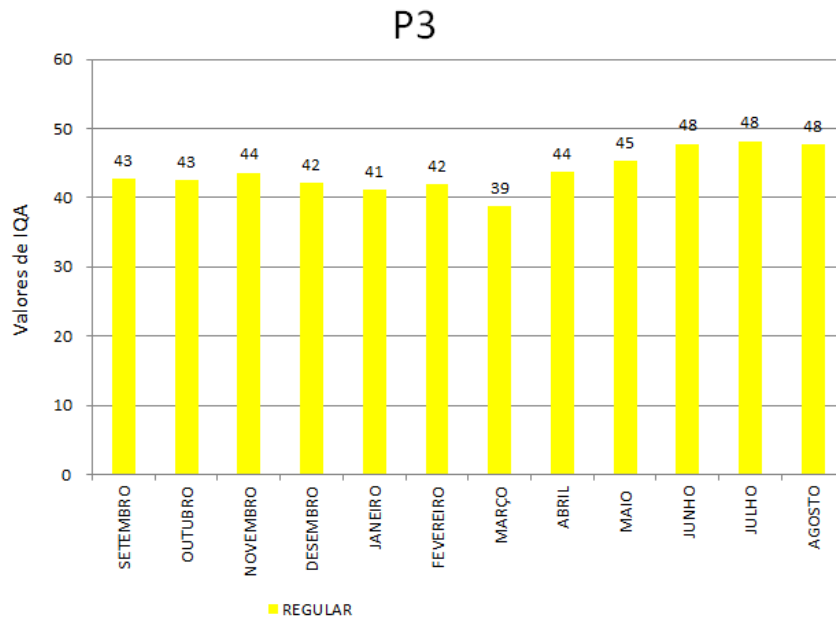
Figura 39 - Índice de Qualidade de água (IQA) no ponto 3 (Córrego da Aldeia no bairro Residencial Alto das Paineiras) no período de setembro/2013 a agosto/2014 – Fernandópolis/SP.

Ao longo dos meses analisados, o valor do IQA no ponto 3 variou entre 39 e 48 com média de 44, dentro da faixa “Regular” de classificação. Foi a pior média entre os pontos analisados sendo que em todos os meses o valor de IQA esteve na faixa “Regular”.

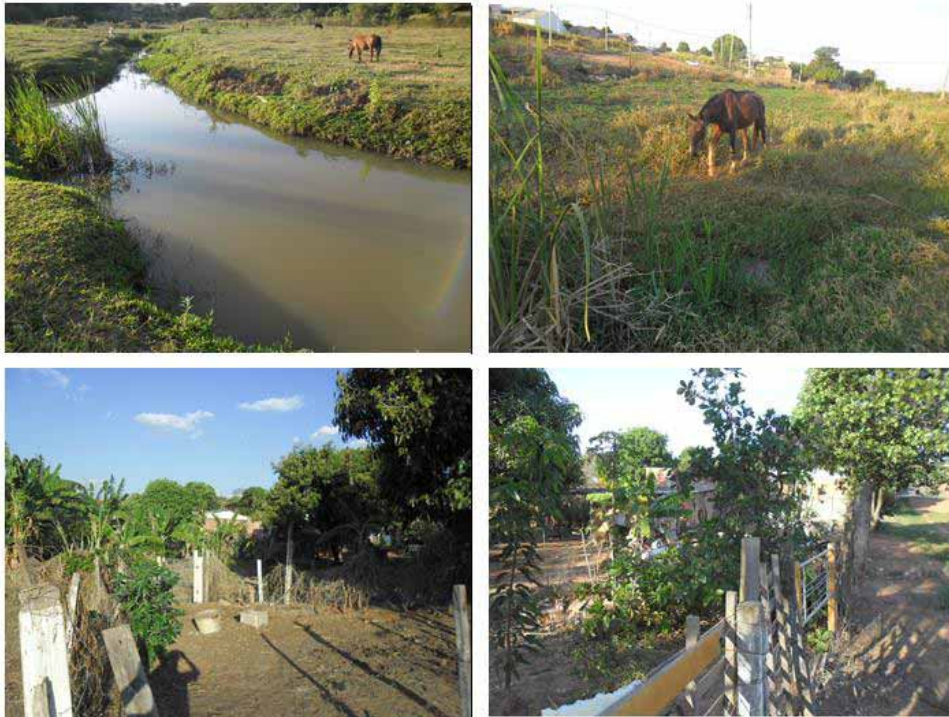
Figura 40 - Córrego da Aldeia no bairro Residencial Alto das Paineiras (P3).

O escoamento superficial pode ter contribuído para tal fato, favorecendo a entrada de contaminantes e de carga orgânica com conseqüente redução do oxigênio dissolvido.

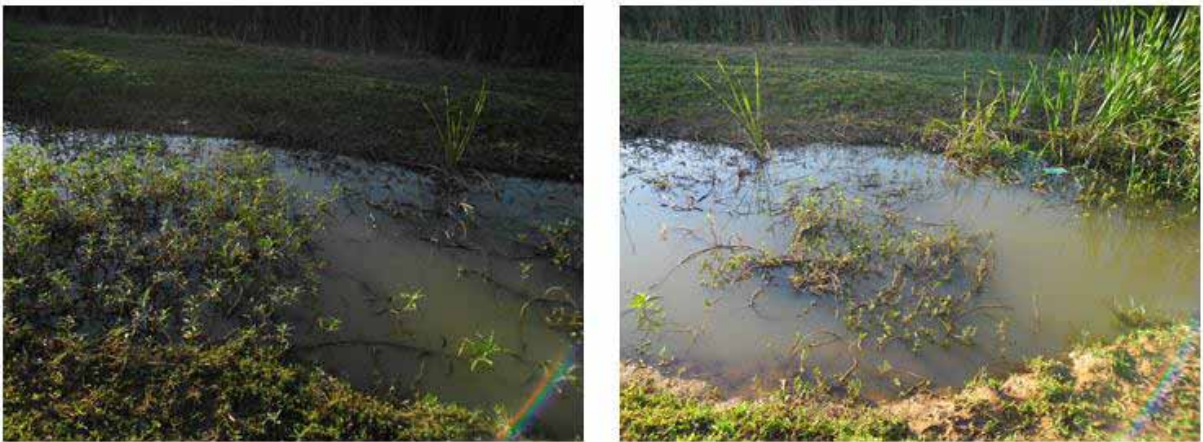
Figura 42 – Córrego da Aldeia na parte rural da cidade (P4).

É importante ressaltar que neste ponto tivemos um aumento na concentração de variáveis do ponto 3, como o oxigênio dissolvido, a DBO e o fósforo total, que voltaram a se apresentar dentro dos limites legais estabelecidos pela Resolução CONAMA 357/05, verificando assim o processo de autodepuração do córrego.

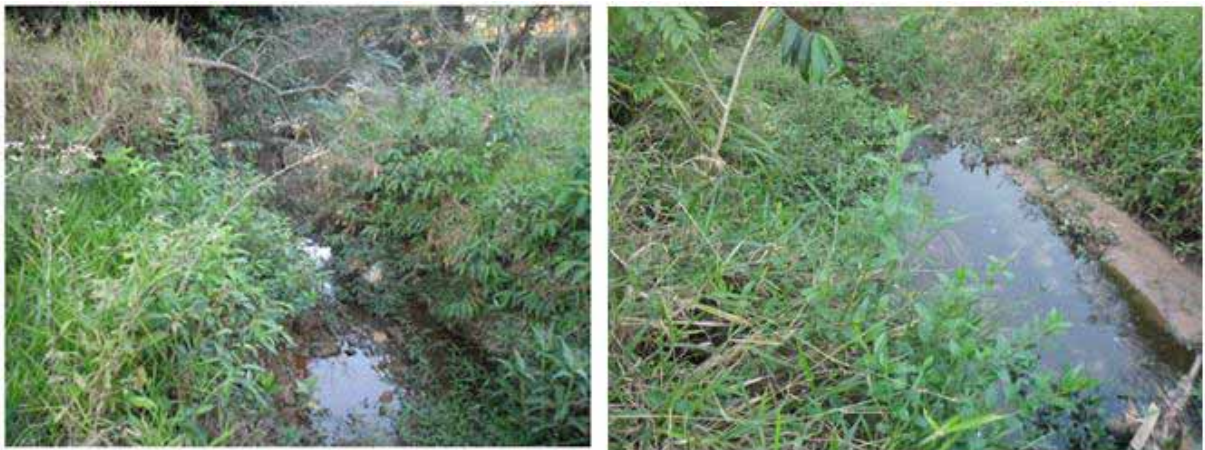
Figura 44 – Foz do Córrego da Aldeia (P5).

É importante ressaltar que neste ponto tivemos um contínuo aumento da qualidade de variáveis como o oxigênio dissolvido e DBO, que já haviam melhorado do ponto 3 para o ponto 4, verificando assim o contínuo processo de autodepuração do córrego.

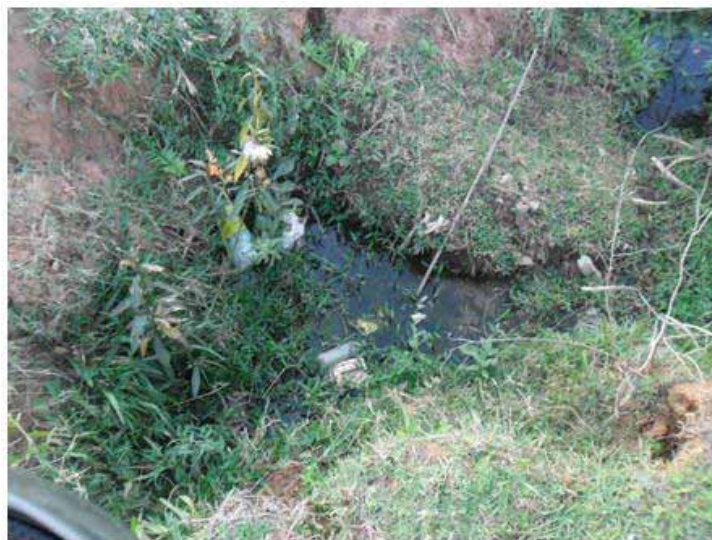
Figura 48 – Lançamento de esgoto irregular no Córrego da Aldeia no bairro Residencial Alto das Paineiras – Fernandópolis/SP.
