**UNIVERSIDADE ESTADUAL PAULISTA**  
**“JÚLIO DE MESQUITA FILHO”**  
Campus de São José dos Campos  
Instituto de Ciência e Tecnologia

**CONFIABILIDADE DE COROAS COM INFRAESTRUTURA  
EM ZIRCÔNIA SOB FADIGA DESLIZANTE: efeito do tipo de  
tratamento interno para cimentação.**

Dissertação apresentada ao curso de Odontologia do Instituto de Ciência e Tecnologia, UNESP–Universidade Estadual Paulista, Campus de São José dos Campos, como parte dos requisitos para a obtenção do título de MESTRE, pelo Programa de Pós-Graduação em ODONTOLOGIA RESTAURADORA, Especialidade de Prótese dentária.

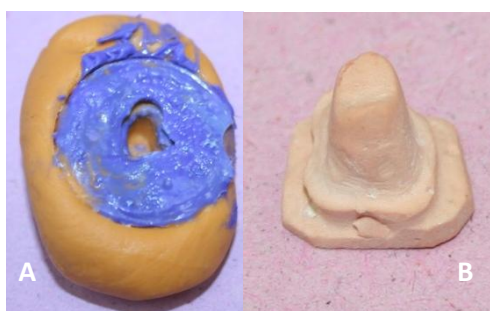
Figura 5 - A) Moldagem de dupla mistura do preparo dental; B) Troquel recortado em Gesso especial tipo IV.

Os preparos foram moldados com silicone por reação de adição de consistência pesada (Elite H-D+ Putty Soft, Rovigoltalia) e leve (Elite H-D+ Light BodyFast, Rovigoltalia) com a técnica da dupla mistura, conforme recomendações do fabricante (Figura 5A).

O molde foi então vazado com gesso tipo IV (CAM-base, Dentona AG, Alemanha) contendo dióxido de titânio, necessário para captura óptica do preparo pelo *scanner*. 100 g de pó foram misturados a 20 mL de água e espatulados manualmente. Com um pincel fino e sobre um vibrador, pequenas porções do gesso foram colocadas sobre o preparo até o molde ser totalmente preenchido. O modelo foi removido após 45 min, com a presa final do gesso (Figura 5B).

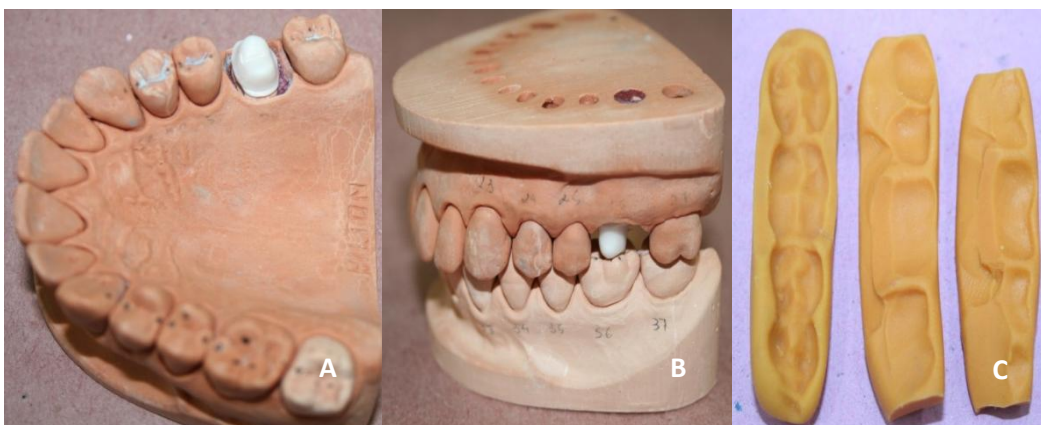
Figura 7 - A) Vista oclusal do troquel no modelo de trabalho; B) Vista lateral do troquel no modelo de trabalho com o antagonista; C) Moldes de silicone de adição para aplicação da cerâmica de revestimento.

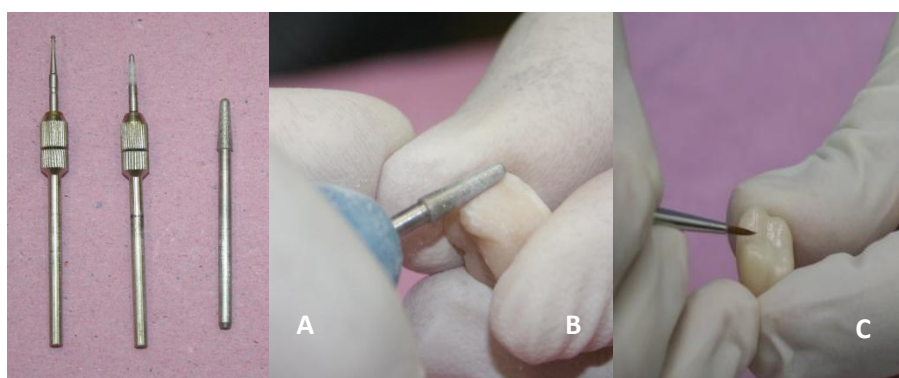
Figura 10 - A) Pontas utilizadas para o acabamento da coroa; B) Acabamento da coroa; C) Aplicação do glaze.

A aplicação da cerâmica de revestimento (Vita VM9, Vita Zahnfabrik, Alemanha) foi feita controlando-se também suas dimensões de sinterização. Para isso foi feito um guia em silicone de adição (consistência pesada) a partir de um modelo padrão (Figura 7), onde todas as coroas tivessem a mesma dimensão final de primeiro molar superior (~1,0 mm de espessura de porcelana feldspática) (Figura 8). O ciclo de sinterização da cerâmica VM9 encontra-se no Quadro I. Após a realização do ciclo, o forno não foi aberto até que a câmara com os espécimes tivesse chegado à temperatura ambiente, para minimizar os efeitos das tensões residuais térmicas (Figura 9). Foi realizada uma padronização de apenas duas queimas de cerâmica de revestimento para todas as coroas, depois foi feito o acabamento e polimento da coroa com uma sequência de pontas específicas e a aplicação final do *glaze* externo Vita Akzent (Vita Zahnfabrik, Alemanha)(Figura 10).

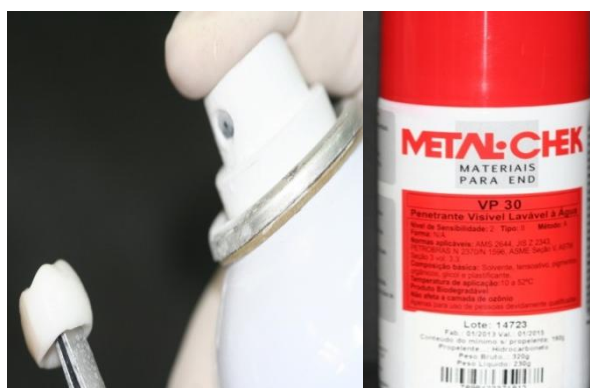
Figura 11- Aplicação do líquido evidenciador de trinca *Metal Chek*.

Previamente a cimentação as coroas eram coradas com um líquido evidenciador de trincas (Figura 11). Se houvesse trincas ou defeitos provenientes do processo de fresagem a coroa era substituída por outra.

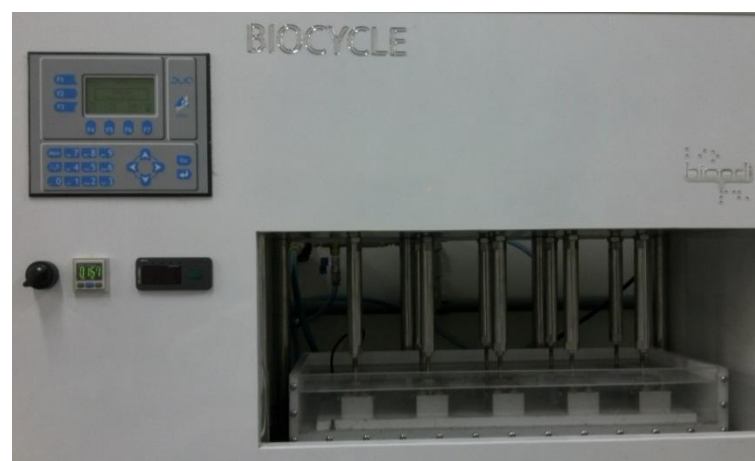
Figura 13 - Simulador de ciclos mastigatórios.

Após a cimentação os espécimes foram armazenados em água destilada por 24 h antes do teste de fadiga. O teste de fadiga foi realizado com uma ponta aplicadora de carga de aço inox esférica ( $r = 3,5$  mm) e um simulador de ciclos mastigatórios (BioPdi *sliding*) (Figura 13) em água destilada (Figura 14): onde a carga máxima (força de mordida)  $P = 200\text{N}$  e frequência de 3 Hz. Cada ciclo de carga consiste na ponta entrar em contato com a amostra, carregando na vertente interna da cúspide méso vestibular, deslizamento até o fundo de sulco central (0,7 mm) por 0,17 s e descarregando completamente a amostra por 0,16 s. Foram realizados  $2 \cdot 10^6$  ciclos. A cada 500.000 ciclos o teste era pausado e os espécimes inspecionados quanto à presença de falhas em estereomicroscópio (SteREO Discovery.V12, Carl Zeiss, LLC, EUA). Foram consideradas falhas: lascamento da cerâmica de cobertura, delaminação (exposição da infraestrutura), trincas, fraturas catastróficas da restauração e descolamento das coroas. Se nenhuma destas foram observadas, os espécimes continuaram sendo submetidos a fadiga deslizante, até falharem ou até que o teste fosse completado (espécimes que sobreviveram, não apresentando falhas até o final, foram considerados “suspensos” na análise).

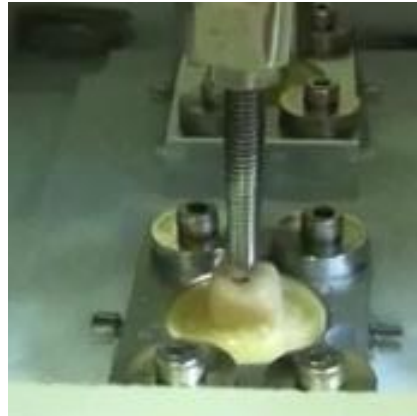
Figura14 - Posicionamento da amostra no simulador de ciclos mastigatórios.

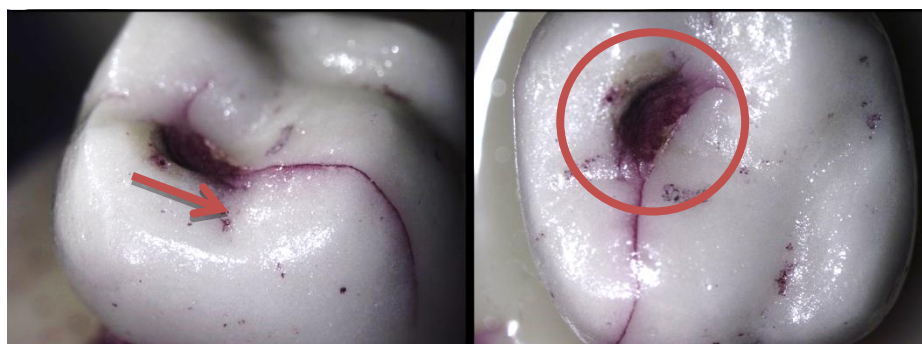
Figura 15 – Imagem representativa do modo de falha (trinca) de uma coroa após o teste de fadiga deslizante. (A) A seta indica o sentido do movimento deslizante de vestibular para lingual. (B) Extensão da zona de dano causa pela ponta aplicadora de carga.

Os tipos de falha predominantes foram trincas (Figura 15), ocorrendo também o lascamento e a delaminação das coroas com exposição da infraestrutura de acordo com a Tabela 1.

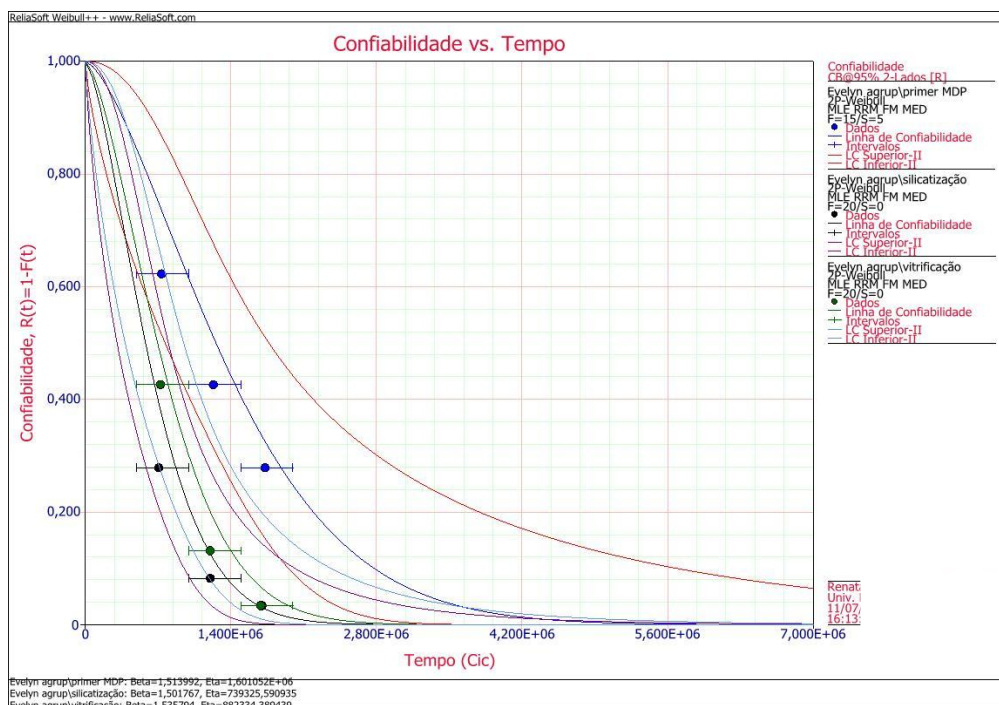
Figura 16 – O gráfico de confiabilidade versus tempo considerando um intervalo de confiança bilateral de 95%.

A Figura 16 mostra o gráfico com a sobreposição dos gráficos de confiabilidade *versus* tempo dos grupos.

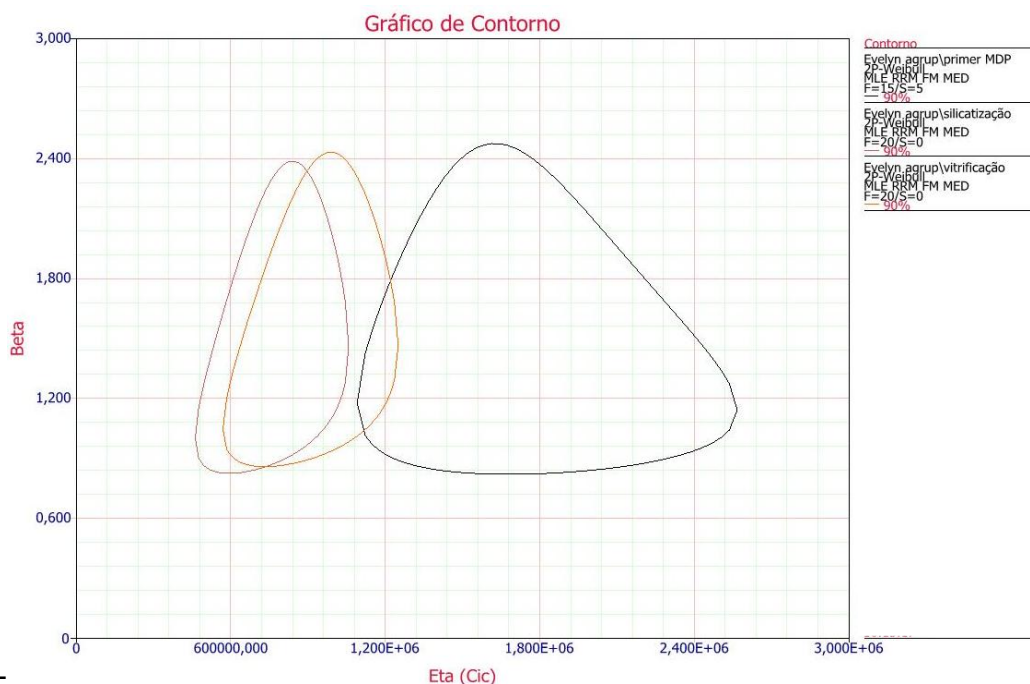
Figura 17 - O gráfico de contorno dos grupos Silicatização, *Primer* MDP e Vitrificação.

A figura 17 apresenta o gráfico de contorno dos grupos Silicatização, Primer MDP e Vitrificação com intervalo de confiança bilateral de 90 %. As características de confiabilidade foram estatisticamente diferentes entre os grupos *primer* e silicatização, indicado pela ausência de sobreposição dos gráficos de contorno, mostrando ainda um melhor desempenho do grupo *primer*.
