Malfunction of the Extracorporeal Circulation System: Case Report

Summary: Almeida CED, Carraretto AR, Curi EF, Marques LMSA, Abatti REM – Malfunction of the Extracorporeal Circulation System: Case Report.

Case Report: During valve replacement and IVC correction surgery, we observed a darker shade of red in the blood on the exit of the oxygenator. Laboratory tests demonstrated severe acidosis and hypoxemia. The entire system was evaluated, but the cause of the malfunction was not found. Measures to reduce damage were successfully instituted. After the surgery, the whole system underwent technical evaluation.

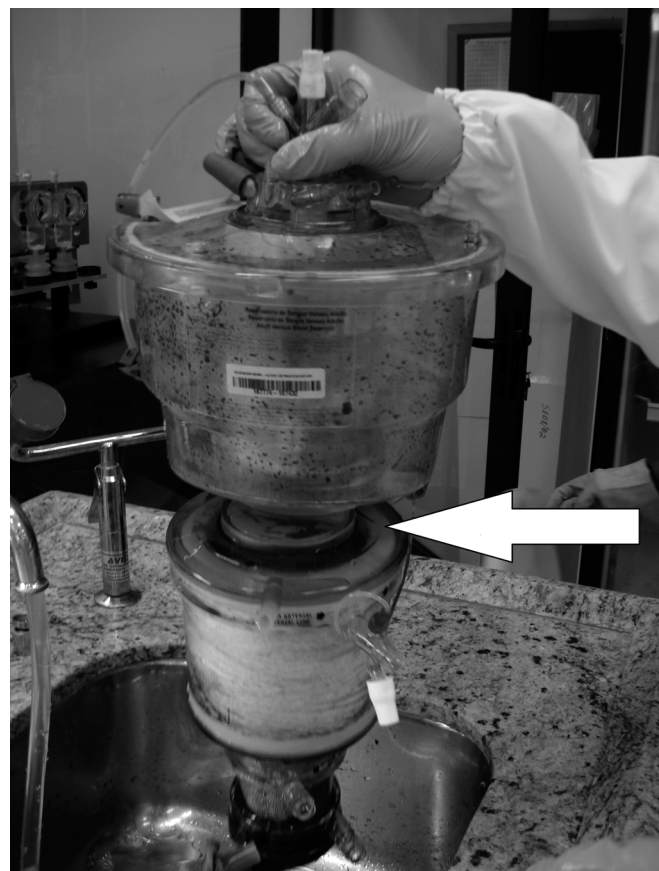
Figure 1 – Oxygenator and Venous Reservoir.
The Arrow Indicates the Site of the Crack.

Figure 1 reproduces the oxygenator and the assembled venous reservoir. The arrow indicates the crack, reproduced in detail in Figure 2. It shows the difficult visualization of the fissure on the oxygenator lid when the set is assembled. On laboratory testing, when oxygen flow was initiated, movement of the shredded paper placed over the compromised area showed leakage (Figure 3).

The disposable extracorporeal circulation system was secured for technical analysis and the equipment was inspected. Problems were not detected with the ECC equipment; however, the membrane oxygenator had a fissure on its lid that prevented its correct functioning.

In the case reported here, the crack on the lid of the equipment prevented the correct blood oxygenation. Despite prior verification of the equipment the crack was not seen on the initial inspection. The blue color of the lid and the place where it broke may have contributed for this difficulty.

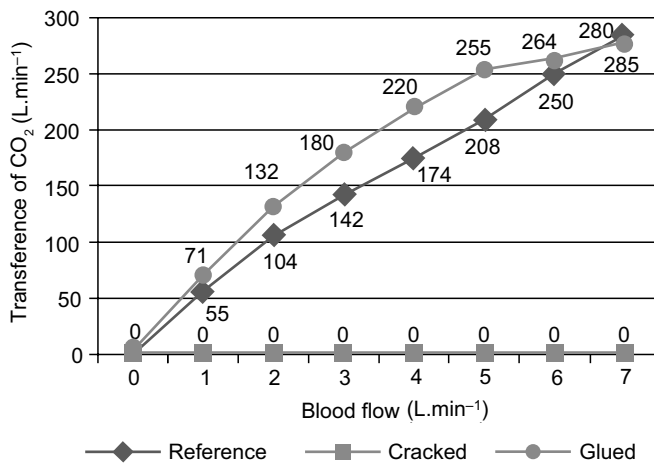
Chart III – Transference of Carbonic Gas.

The oxygenator underwent gas transference analysis – on a first stage, with the crack and later with the problem corrected (lid repaired with glue). Blood flow for the test was from 1 to 7 L.min⁻¹. The pressure gradient on blood and gas chambers, as well the transference of carbonic gas and oxygen were evaluated. Results are shown in Charts I, II, III, and IV, respectively.

The absence of a pressure gradient in the gas chamber (Chart II; $p < 0.05$) even with different blood flow due to the large crack on the oxygenator lid contributed decisively for the low rate of oxygen transference (Chart IV; $p < 0.05$) and carbonic gas (Chart III; $p < 0.05$). After repairing the lid of the oxygenator with glue, the pressure gradient in the gas chamber ($p > 0.05$) and consequently the transference of O_2 ($p > 0.05$) were closer to the reference value for blood flow below $4 \text{ L}\cdot\text{min}^{-1}$. Above this flow, a fall in performance was observed ($p < 0.05$ for O_2 transference), which was justifiable since the equipment had already been used and it had areas of coagulated blood that could not be cleared for this test, with consequent increase of the pressure gradient in the blood chamber (Chart I; $p < 0.05$). The CO_2 transference rate after the lid was fixed surpassed reference values (Chart III; $p < 0.05$).

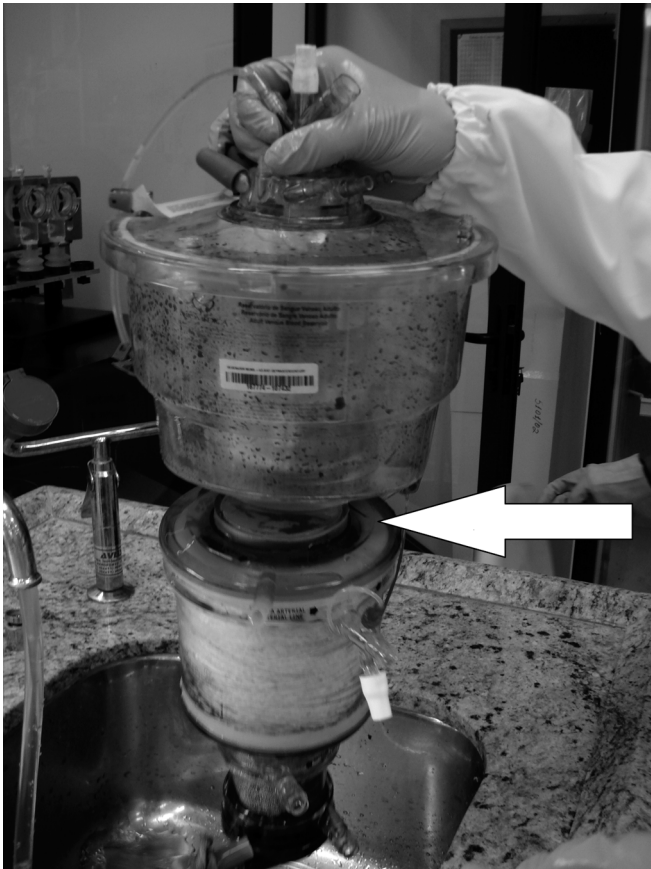
A Figura 1 reproduz o oxigenador e o reservatório venoso montado. A seta indica a rachadura, reproduzida em detalhes na Figura 2. Evidencia-se a dificuldade de visualização da fissura na tampa do oxigenador com o conjunto acoplado. No teste laboratorial, ao iniciar o fluxo de oxigênio através do oxigenador, a movimentação do papel picotado colocado sobre a área comprometida evidencia o vazamento (Figura 3).

Figura 1 – Oxigenador e Reservatório Venoso. A Seta Indica o Local da Fissura.

O sistema descartável de circulação extracorpórea foi encaminhado para análise técnica e o equipamento submetido à inspeção. Não se detectou problema com o aparelho de CEC, porém o oxigenador de membrana apresentava uma grande fissura em sua tampa, o que impedia seu correto funcionamento.

No relato descrito, a fissura na tampa do equipamento impedia a correta oxigenação sanguínea. Apesar da checagem prévia do equipamento, a fissura não foi observada na inspeção inicial. A coloração azul da tampa e o local da quebra podem ter contribuído para essa dificuldade.

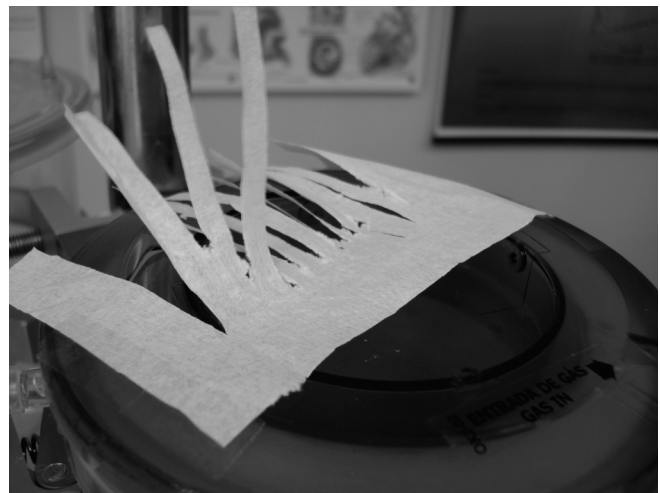
Figura 3 – Imagem para Movimentação do Papel Evidenciando o Vazamento do Oxigenador.

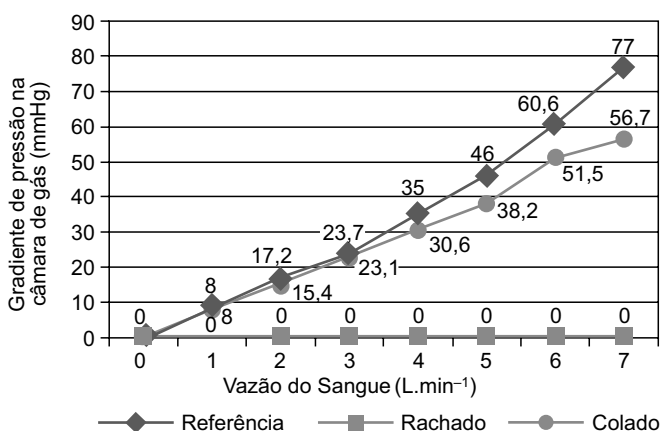
O oxigenador foi submetido, em laboratório, à análise de transferência de gases – em um primeiro estágio com a fissura e, posteriormente, com a correção do defeito encontrado (tampa reparada com cola). O fluxo de sangue estabelecido para o teste foi de 1 a 7 L.min⁻¹. Foram avaliados o gradiente de pressão na câmara do sangue e de gás e a transferência de gás carbônico e de oxigênio, cujos resultados estão representados nos Gráficos I, II, III e IV, respectivamente.

Gráfico II – Gradiente de pressão na câmara de gás.

A ausência de gradiente de pressão na câmara de gás (Gráfico II; $p < 0,05$), mesmo com diferentes fluxos de sangue devido à grande rachadura na tampa do oxigenador contribuiu, de forma decisiva, para a baixa taxa de transferência de oxigênio (Gráfico IV; $p < 0,05$) e gás carbônico (Gráfico III; $p < 0,05$). Após o reparo da tampa do oxigenador com cola, o gradiente de pressão da câmara de gás ($p > 0,05$) e, consequentemente, a taxa de transferência de O_2 ($p > 0,05$) aproximaram-se dos valores de referência para fluxos sanguíneos abaixo de $4 \text{ L}\cdot\text{min}^{-1}$. Acima desse fluxo, observou-se queda no desempenho ($p < 0,05$ para transferência de O_2), justificável pelo fato de a peça ter sido utilizada anteriormente, apresentando pontos de coagulação que não puderam ser desobstruídos para a realização do teste, com consequente aumento do gradiente de pressão na câmara de sangue (Gráfico I; $p < 0,05$). A taxa de transferência de CO_2 com a tampa colada ultrapassou os valores de referência (Gráfico III; $p < 0,05$).
