**Avaliação da resistência à fratura de raízes fragilizadas
reabilitadas por diferentes técnicas de construção de núcleos
intra-radiculares**

Dissertação apresentada ao Programa de Pós-Graduação em Dentística Restauradora, Faculdade de Odontologia de Araraquara, Universidade Estadual Paulista, como requisito para obtenção do título de Mestre em Dentística Restauradora.

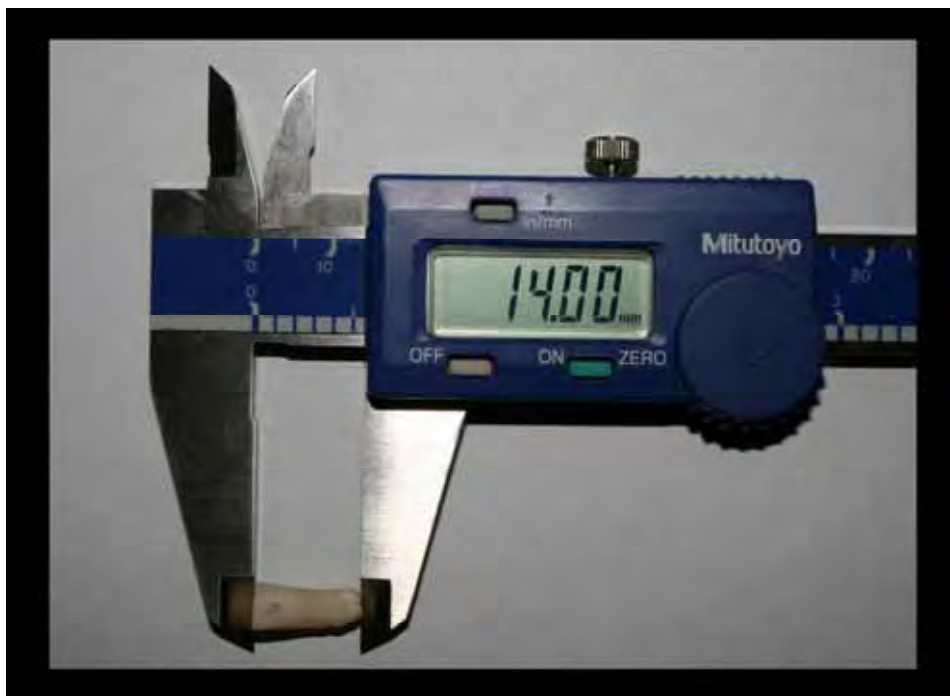
FIGURA 2 - Aferição do comprimento da raiz com paquímetro digital.

Com auxílio de paquímetro digital (Mitutoyo Corporation, Japan) e lapiseira com grafite n°.0,5 foi demarcado 14mm do ápice radicular até a base cervical das raízes (Figuras 1 e 2).

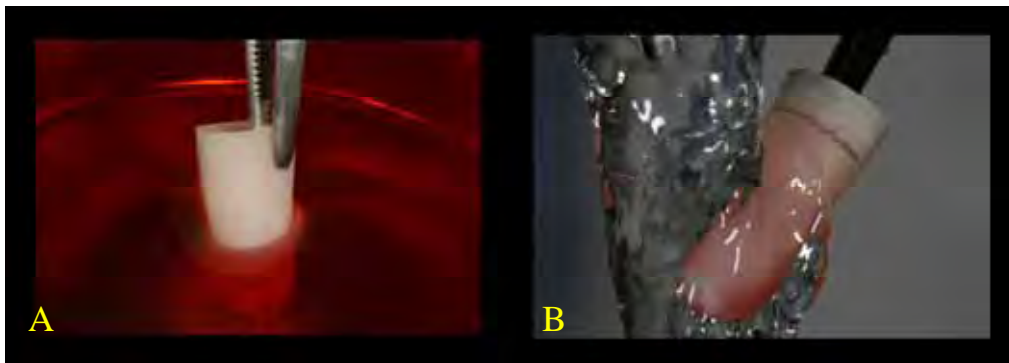
FIGURA 4 - A: Inserção da raiz na cera rosa aquecida para a simulação da espessura do ligamento periodontal artificial; B: Imersão da raiz na água para solidificação completa da cera.

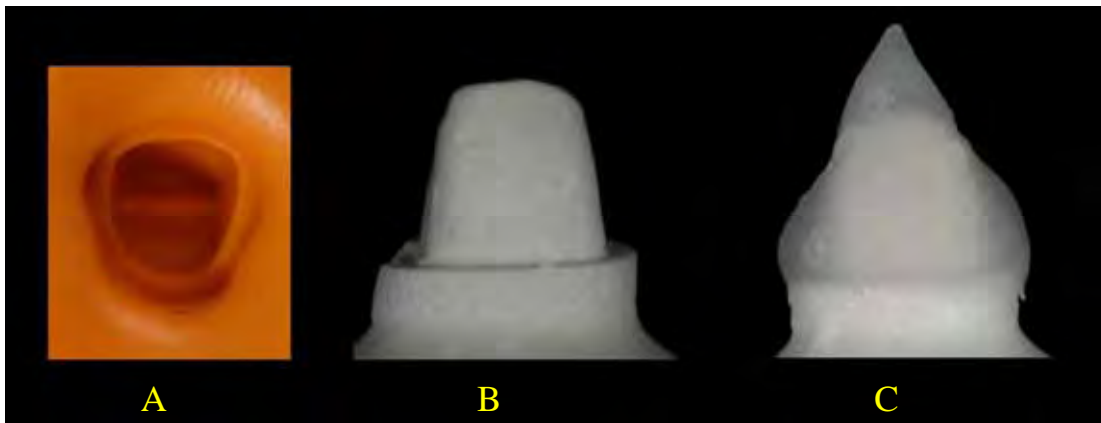
FIGURA 13 – A: Molde da porção coronária com silicone de adição; B: Porção coronária reproduzida em gesso; C: Matriz de resina acrílica confeccionada.

Após a cimentação, moldou-se com um silicone de adição Elite (Zhermack – Badio Polinese–Rovigo–Italy) a parte coronária de um corpo de prova e posteriormente realizou-se um modelo de gesso especial (Elite Rock-Zhermack – Badio Polinese–Rovigo–Italy). Em seguida criou-se uma matriz de resina, que

obteve a finalidade de guia para posterior confecção da parte coronária dos outros grupos (Figura 13).

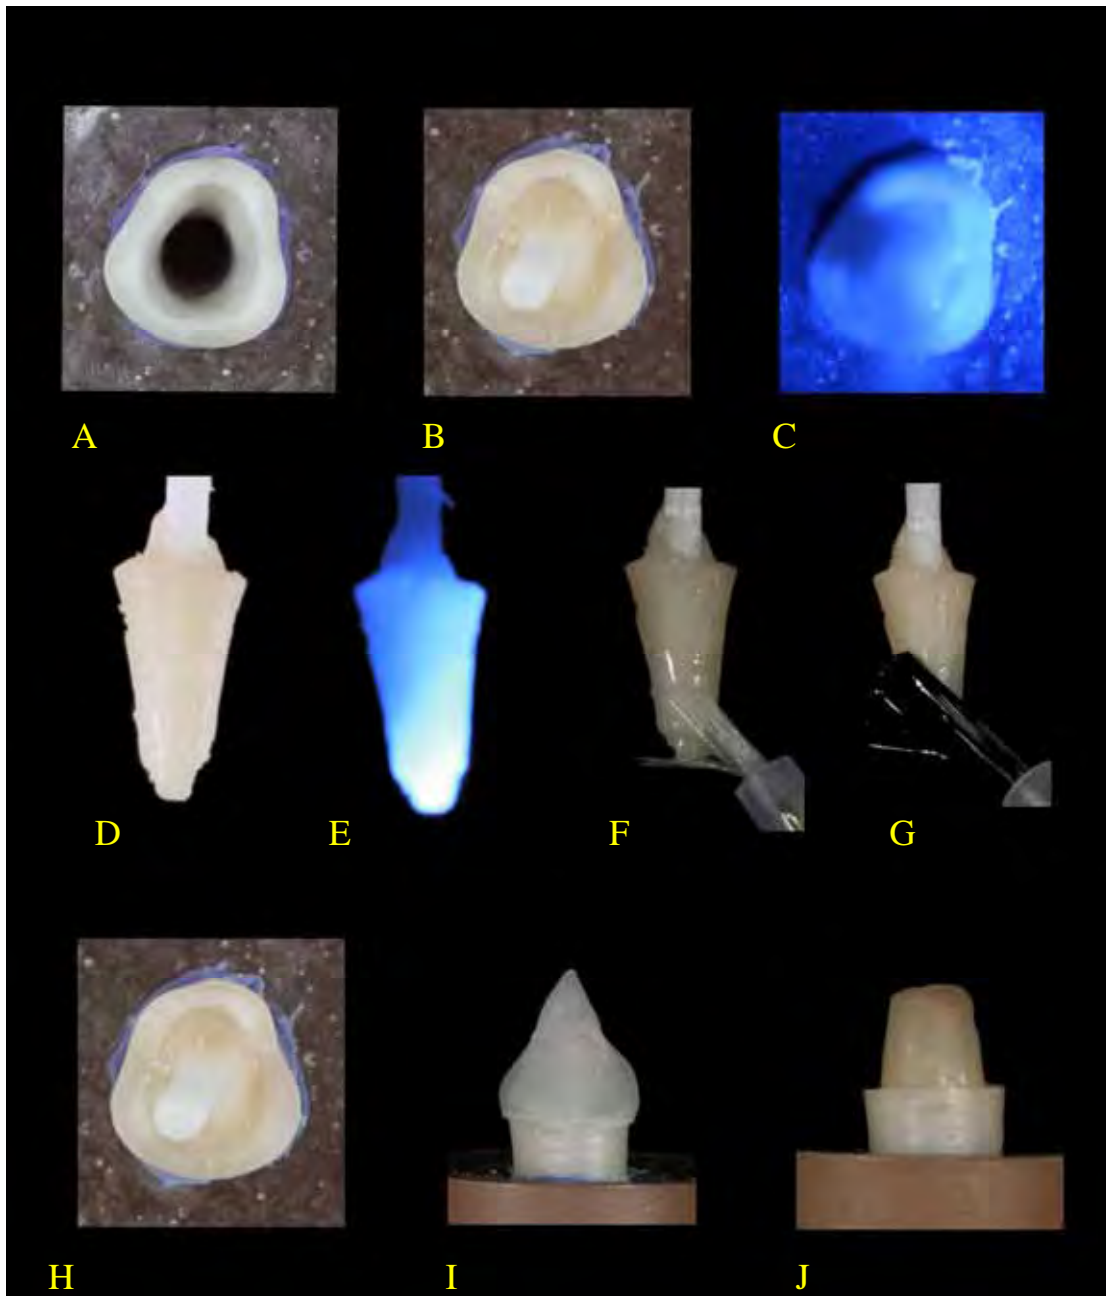
FIGURA 15 – A: Raiz fragilizada; B: Resina e pino inserido na raiz; C: Fotopolimerização por 10 segundos; D: Pino Anatômico removido da raiz; E: Fotopolimerização por 60 segundos; F: Aplicação do silano;

G: Aplicação do primer A+B; H: Pino a anatômico cimentado; I: Matriz em posição; J: Porção coronária finalizada.
