**CARACTERIZAÇÃO DOS IMPACTOS AMBIENTAIS DA
INDÚSTRIA OLEIRA E MINERAÇÃO NA SUB-BACIA DO
RIBEIRÃO JACUTINGA – MUNICÍPIOS DE RIO CLARO E
CORUMBATAÍ (SP)**

Dissertação de Mestrado apresentada ao Instituto de Geociências e Ciências Exatas do Campus de Rio Claro, da Universidade Estadual Paulista Júlio de Mesquita Filho, como parte dos requisitos para obtenção do título de Mestre em Geociências e Meio Ambiente.

Rio Claro - SP
2012

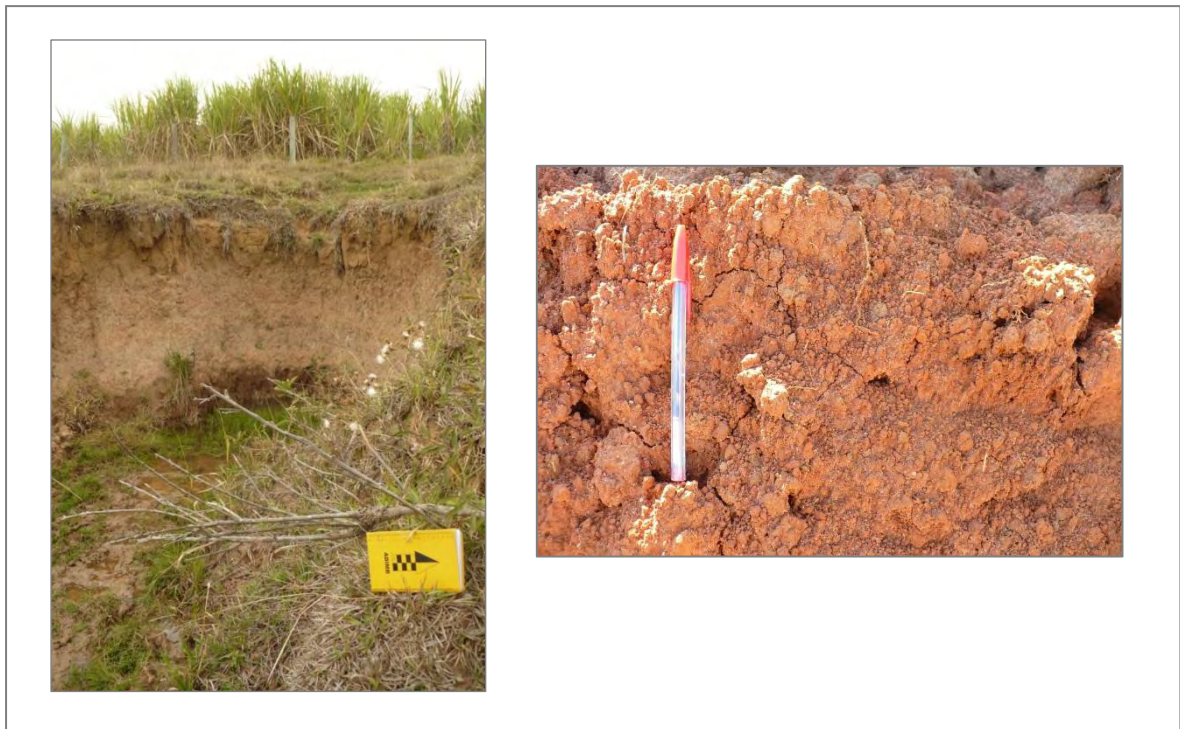
Figura 4 - Manto intemperizado da Formação Corumbataí. (Fotos do autor – 06/08/10)

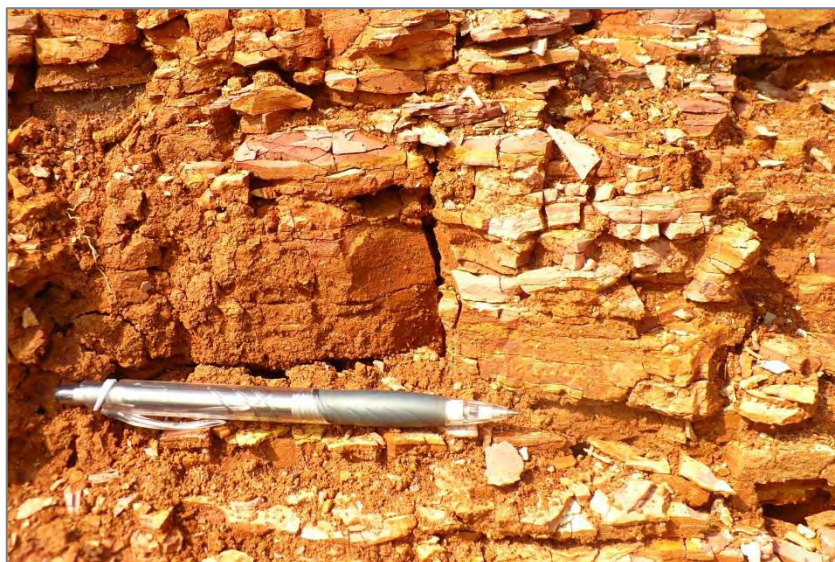
Figura 5 - Argilitos alterados da Formação Corumbataí
(Foto do autor – 22/04/10)

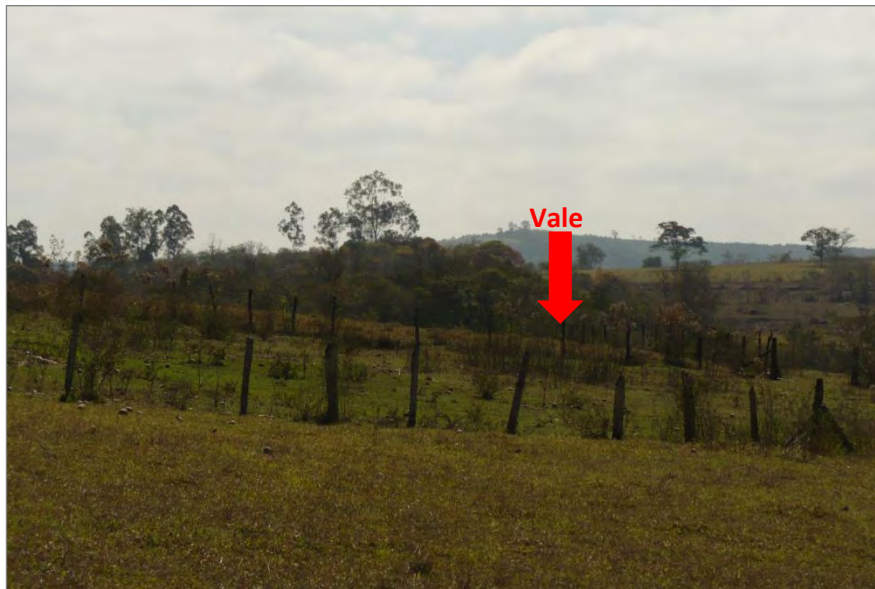
Figura 6 - Geomorfologia representada por colinas amplas e médias com topos aplainados
(Foto do autor – 06/08/10)

A sub-bacia pesquisada – Ribeirão Jacutinga, em um contexto de bacias hidrográficas, encontra-se no interior da Zona do Médio Tietê e enquadra-se na Província Geomorfológica Ocidental denominada “Depressão Periférica Paulista”, no interior da Bacia Hidrográfica do Rio Corumbataí, a qual, segundo Vieira (1982), caracteriza-se “como uma faixa deprimida entre as escarpas de diabásio e arenitobasálticas, que delimitam sua borda ocidental e o Planalto cristalino no limite da borda oriental”. Nesta região predominam colinas amplas e médias separadas por vales onde não ocorrem extensas planícies aluvias (figuras 6 e 7).

Esta região é constituída por uma topografia plana, pouco acidentada, cujo gradiente não ultrapassa 150 metros de desnível, predominando as cotas de 540 – 600m no fundo dos vales e 600 – 650m nos interflúvios (PENTEADO, 1969).

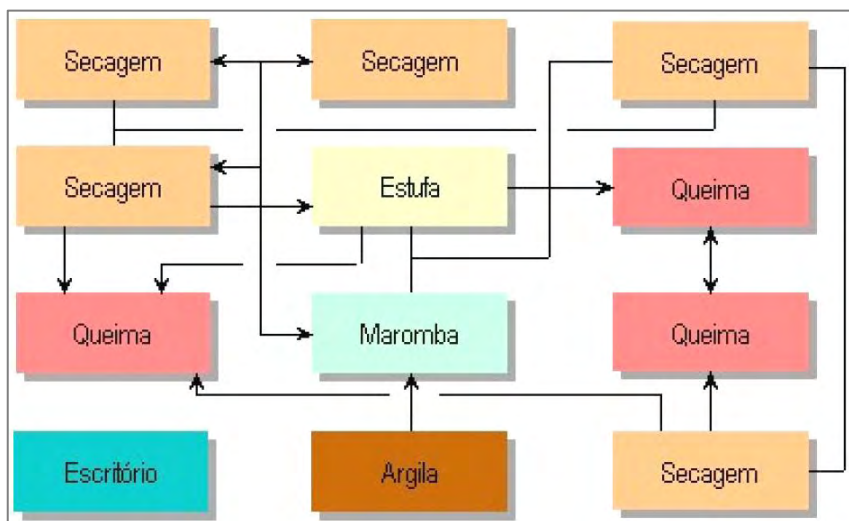
Figura 16 - Fluxograma verificado em uma indústria cerâmica. (Fonte: Grigoletti, 2001)

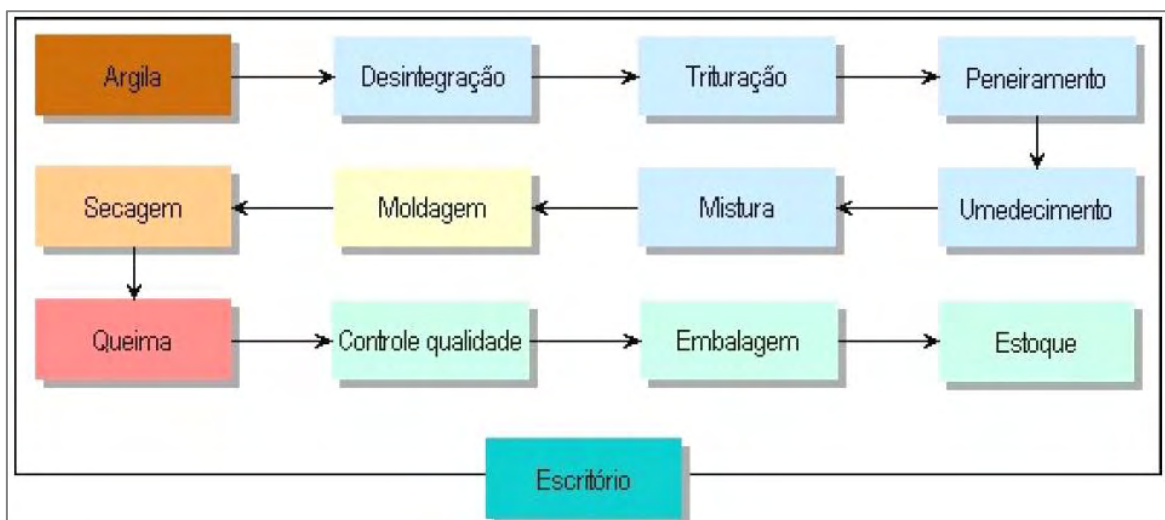
Figura 17 - Fluxograma ideal para a produção de tijolos e cerâmica vermelha em geral. (Fonte: Grigoletti, 2001)

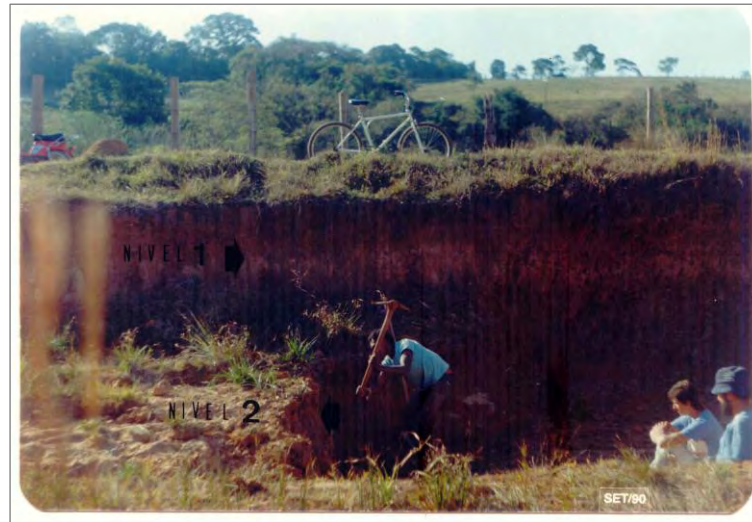
Figura 34 - Lavra de material argiloso em uma das propriedades que fizeram parte do estudo.

(Fonte: Villalobos, 1990).

Os meios utilizados para extração do material eram rudimentares e manuais, uma vez que, segundo todos os entrevistados, a extração era feita com o uso de pá, picareta e carroça para o transporte até a olaria.

Um estudo realizado com 52 oleiros da região de Rio Claro entre os anos de 1985 e 1990 (VILLALOBOS, 1990), mostra que estes dados procedem, uma vez que a maior parte das olarias pesquisadas, ainda nesta época, fazia uso destes meios para a lavra (figura 34).

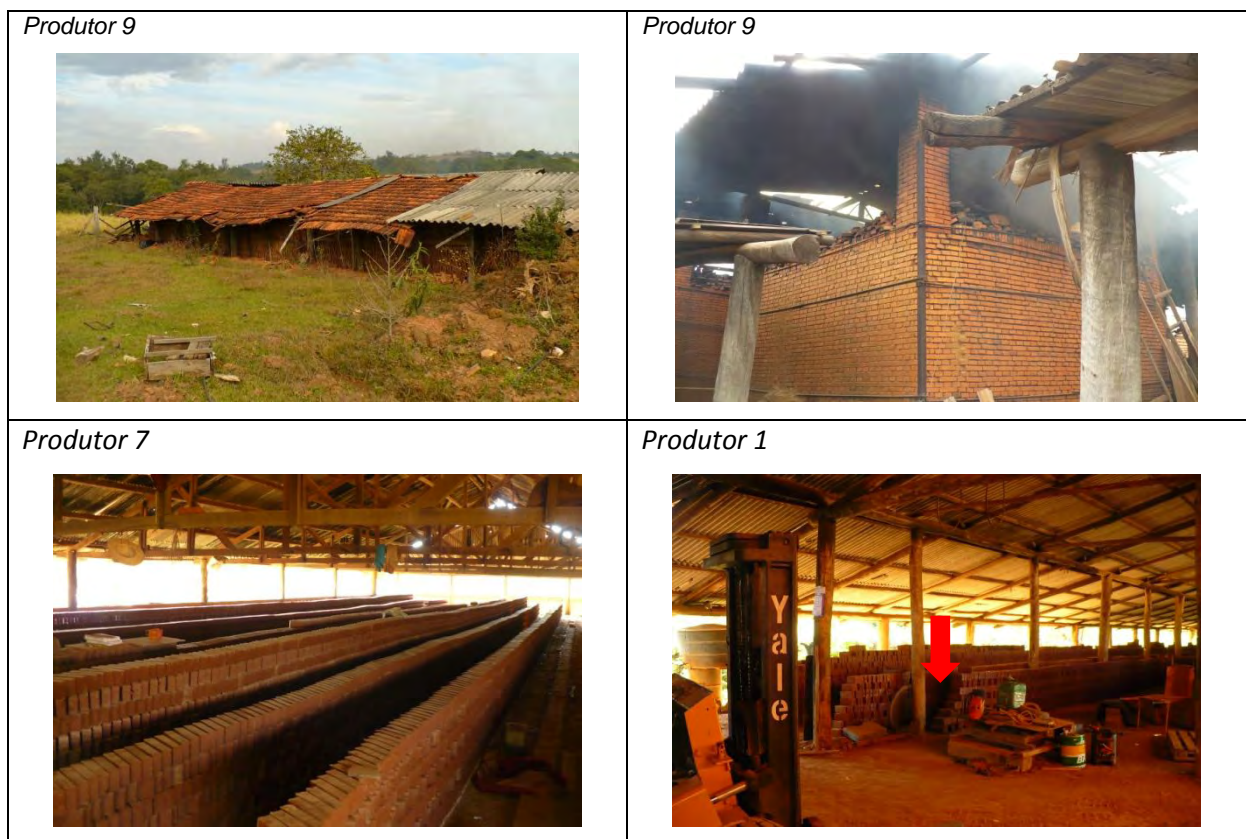
Figura 35 - Condições insuficientes das instalações dos produtores. Barracão em estado de ruína precário, iluminação insuficiente, telhado do forno em condições de risco de incêndio, tambores e objetos pessoais dos funcionários espalhados pela área de produção. (Fotos do autor – 30/06/11).

- iluminação natural e artificial insuficientes no interior da área de produção, sendo estes locais escuros, tornando possível a ocorrência de acidentes de trabalho;
- acúmulo no interior do barracão de materiais, como: tambores e bombonas vazias, entulho, restos de madeira, equipamentos que não são mais utilizados; os quais deveriam ser destinados corretamente. O acúmulo destes materiais, também colocam em risco os trabalhadores, pois podem causar acidentes de trabalho e deixam o ambiente com um aspecto desorganizado e mal aproveitado;

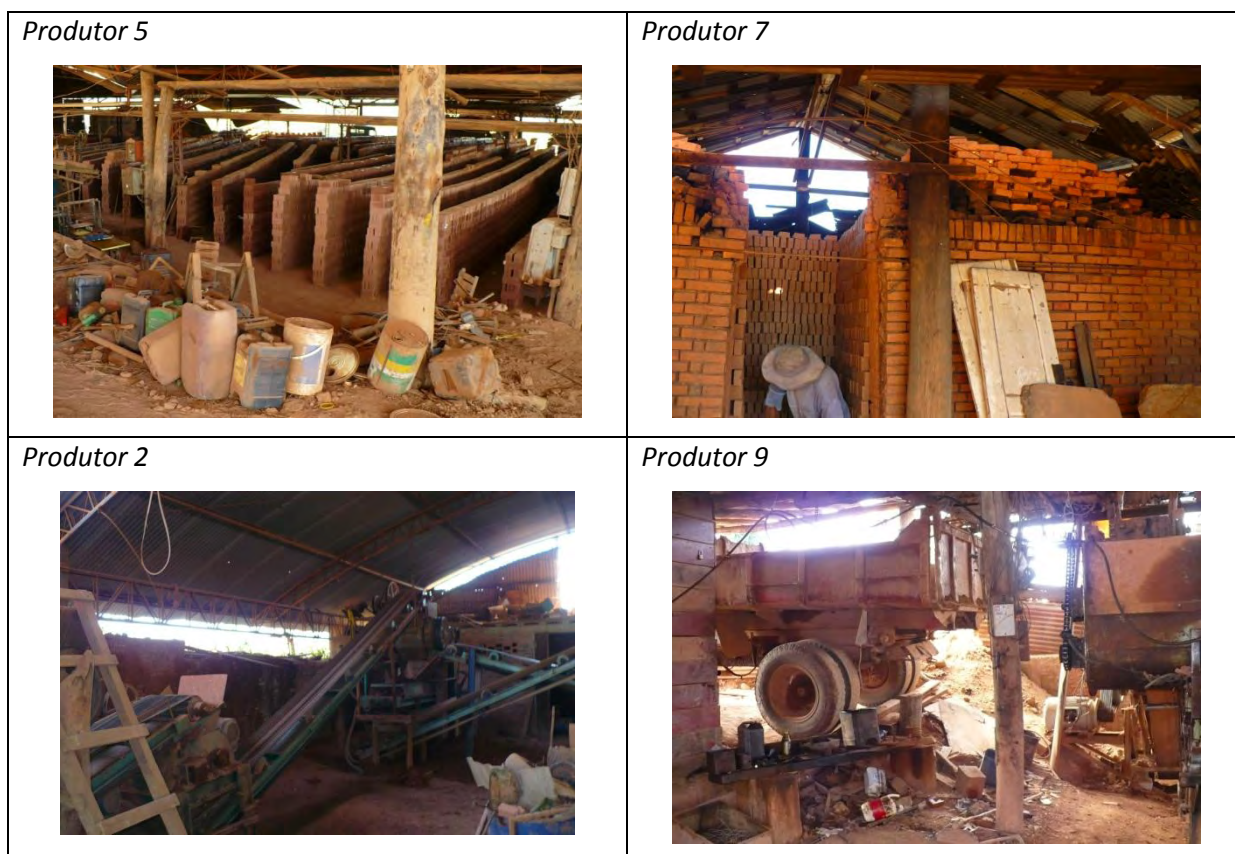
Figura 36 - Condições insuficientes das instalações dos produtores. Entulhos e tambores espalhados pela área de produção, funcionário sem equipamentos de proteção, equipamentos da produção sem dispositivos de proteção contra acidentes e painéis com fiação elétrica exposta. (Fotos do autor 30/06/11).

- os equipamentos utilizados na produção não possuem dispositivos de segurança contra acidentes de trabalho;
- fios expostos e painéis de controle dos equipamentos precários.

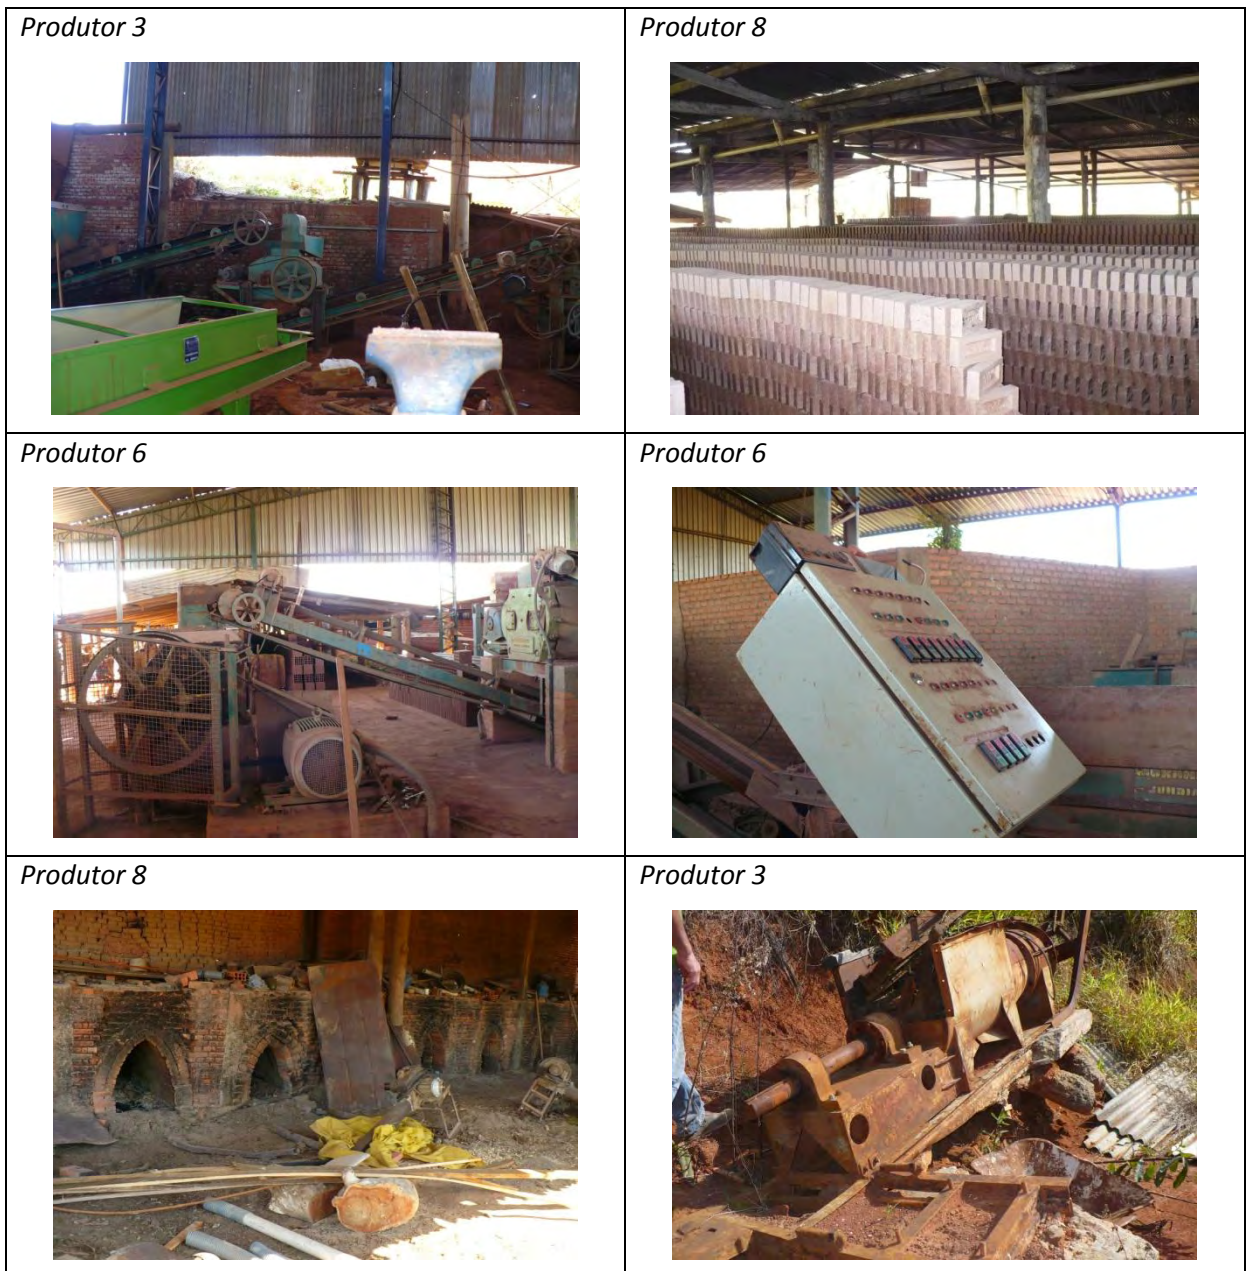
Figura 37 - Condições razoáveis das instalações dos produtores. Barracão em boas condições, equipamentos com proteção nas correias e dispositivos de segurança, iluminação ainda insuficiente nas áreas de secagem, acúmulo de entulhos. (Fotos do autor – 30/06/11).

- em alguns pontos, com menos frequência do que os produtores citados acima, ainda são encontrados restos de madeira, tijolos e tambores, fazendo-se necessário um manejo adequado destes resíduos;
- a instalação elétrica não fica exposta, proporcionando um aspecto de melhor organização e prevenindo acidentes de trabalho;
- alguns dos equipamentos da área de produção possuem dispositivos de segurança que previnem acidentes de trabalho como grade em cilindros e correias e chaves de emergência.

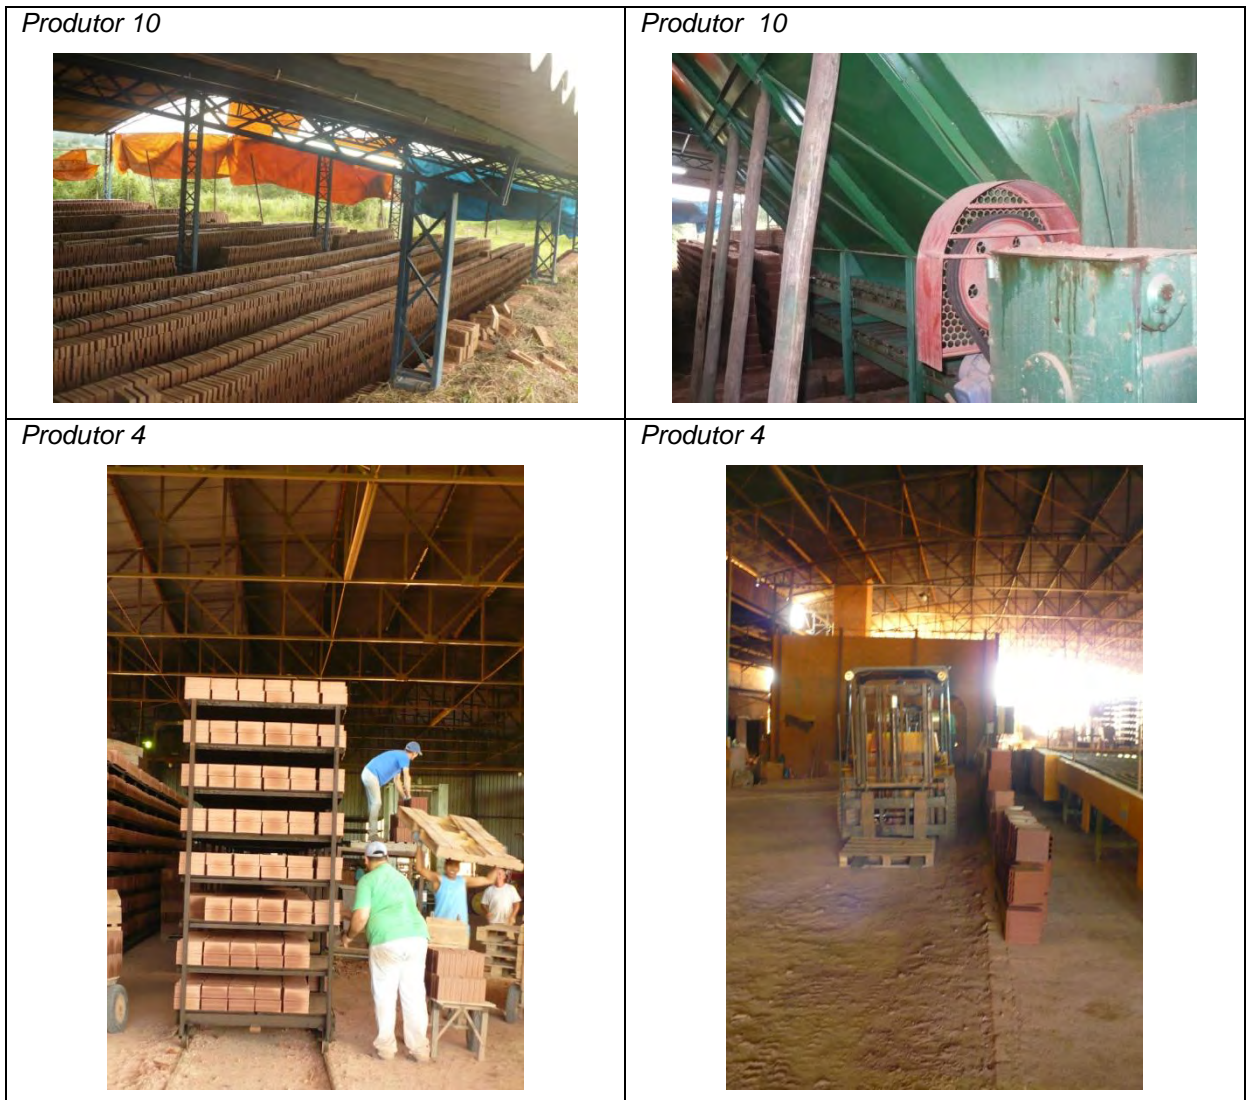
Figura 38 - Instalações dos produtores visitados em boas condições. Boas iluminação e ventilação dos barracões; presença de proteção nos equipamentos; funcionários fazem uso de EPI; aspecto organizado da produção. (Fotos do autor 06/08/11).

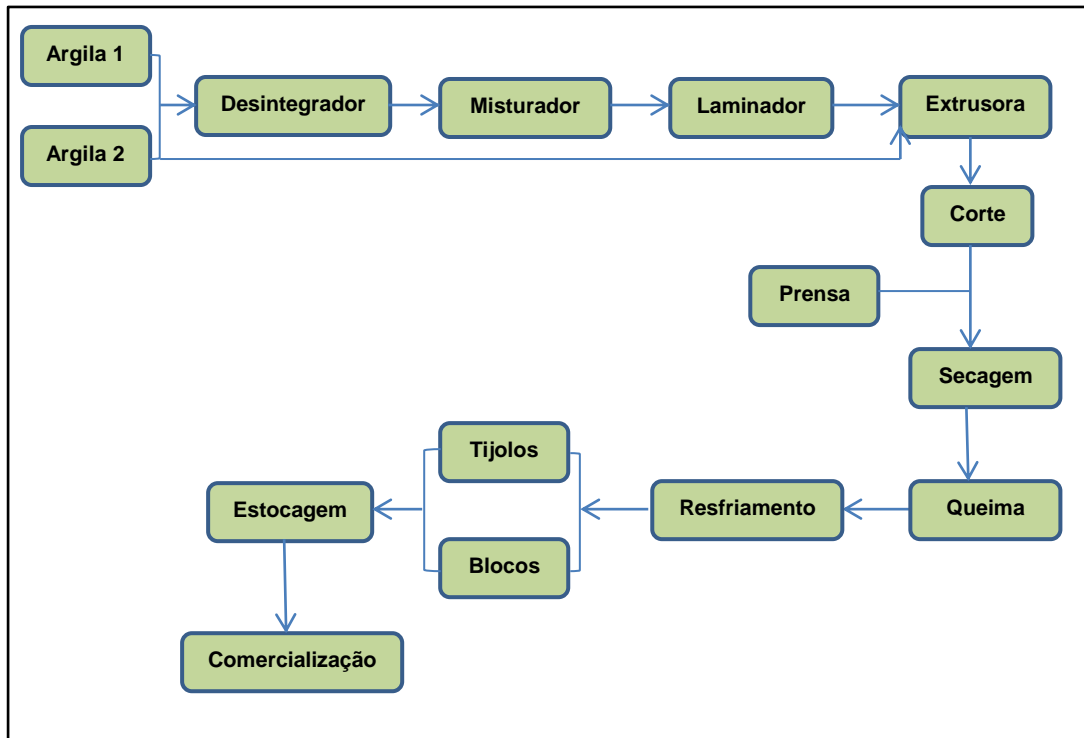
Figura 39 - Fluxograma de produção de tijolos e blocos dos dez produtores.

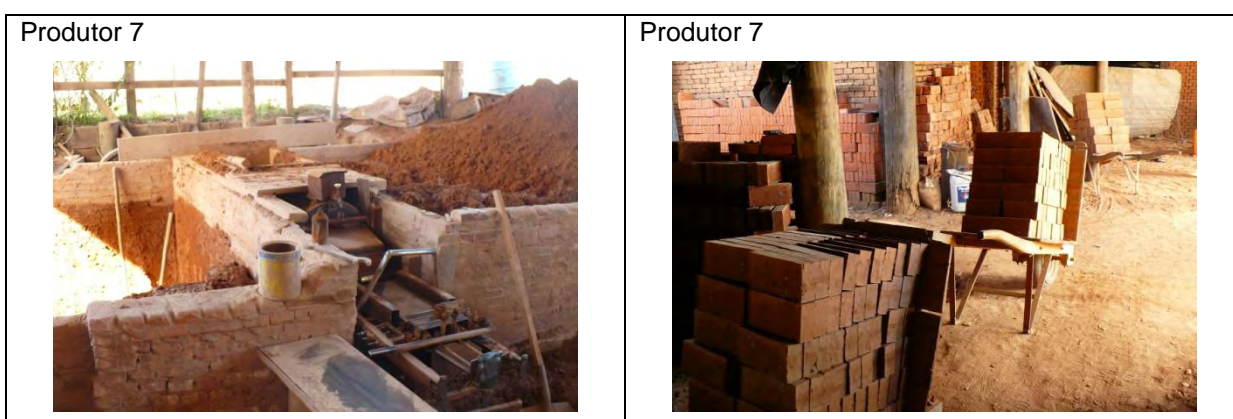
Figura 41 - Processo de produção artesanal. Etapas de mistura, desintegração e laminação feitas manualmente. (Fotos do autor 30/06/11).

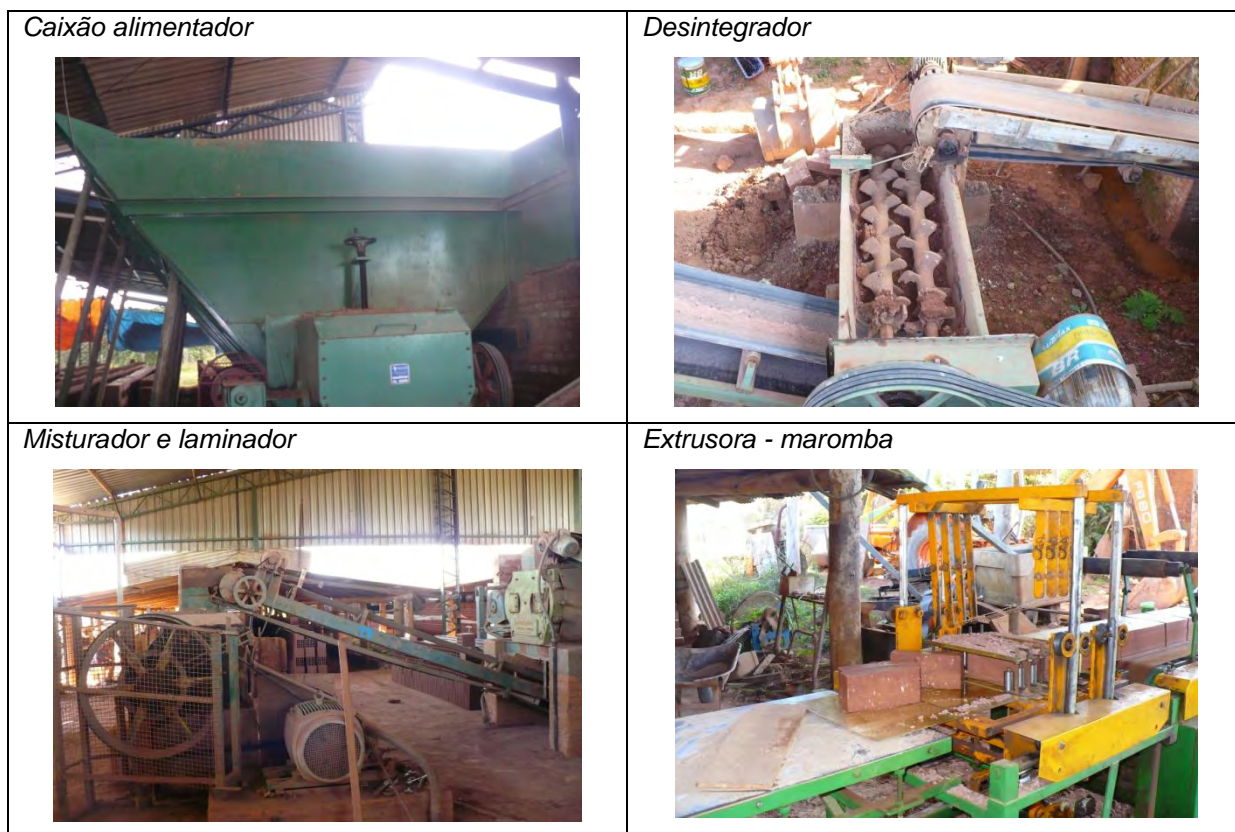
Figura 42 - Processo de produção semi-artesanal. Etapa automática da produção. (Fotos do autor 30/06/11).

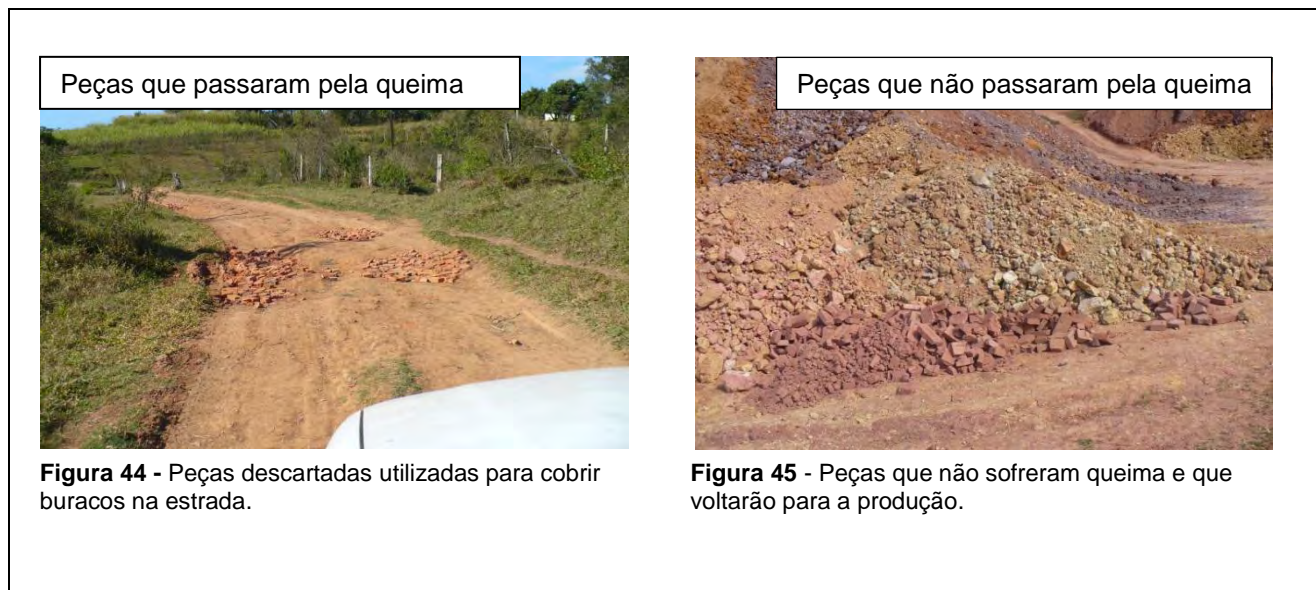
Forma de descarte utilizada pelos dez produtores visitados. (Foto do autor – 06/08/10).

No entanto existe a perda de peças acabadas (blocos ou tijolos) durante a produção, as quais se quebram nas etapas de transporte e manuseio. Ocorre também a perda de peças no forno, que em algumas ocasiões ficam mais queimadas, e são descartadas. Estas peças, já queimadas, não podem voltar para o início da produção, pois prejudicam a qualidade do produto final, diferente daquelas que se quebram no processo de secagem, as quais são reaproveitadas e misturadas novamente à massa.

O destino dado para estas peças queimadas é comum para todos os produtores, que utilizam os “cacos” dos tijolos quebrados para cobrir buracos na estrada (figura 44). As peças que ainda não sofreram queima voltam para a produção misturadas à matéria-prima (figura 45). O volume de peças perdidas varia de olaria para olaria e os produtores não possuem o controle da quantidade de peças que são descartadas. Um impacto decorrente desta prática é a geração de maior volume de material particulado, pois o “esmagamento” destes cacos durante a passagem de veículos, liberam no ar uma poeira que possui características químicas diferentes da argila, devido ao processo de queima que já sofreu.
