ESTUDO DA PRECIPITAÇÃO E SEUS IMPACTOS NO MUNICÍPIO DE RIO  
CLARO: UMA ANÁLISE DO ANO DE 2011

**PROGRAMA DE  
PÓS-GRADUAÇÃO  
EM  
GEOGRAFIA**

Dissertação de Mestrado apresentada ao Instituto de Geociências e Ciências Exatas do Câmpus de Rio Claro, da Universidade Estadual Paulista Júlio de Mesquita Filho, como parte dos requisitos para obtenção do título de Mestre em Geografia.

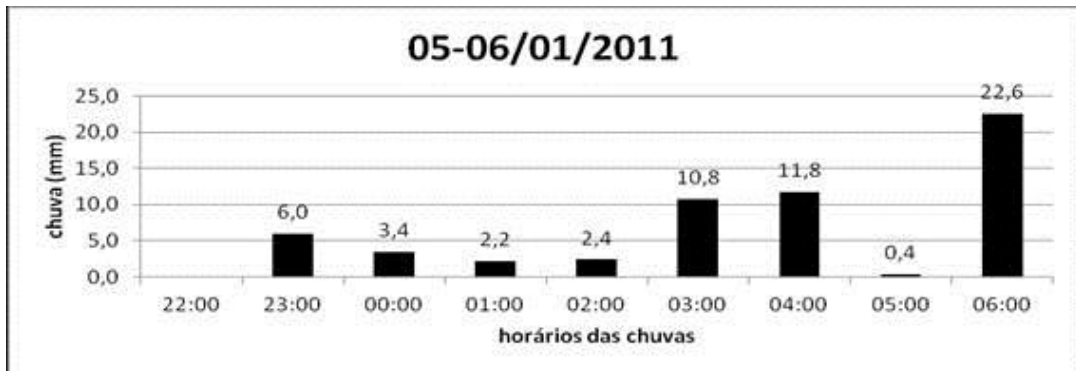
O excessivo volume de chuva, ocasionou em 5 ocorrências (tabela 6), 4 delas relacionadas a enchentes. Desta vez as ocorrências foram distribuídas pelo município, porém os episódios de enchente/inundação/alagamento estão localizados próximos aos cursos d'água.

**Gráfico 9:** Horário das chuvas nos dias 05 e 06 de Janeiro.  
Fonte: Ceapla/RC. Adaptado pela autora.

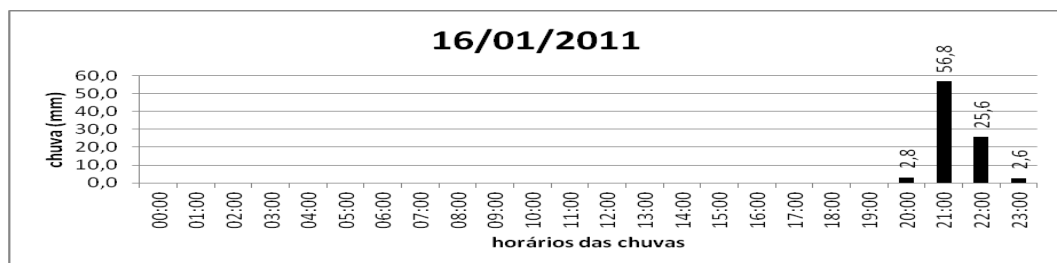
**Gráfico 10:** Horário das chuvas no dia 16 de Janeiro.

Ainda no mês de janeiro, a noite do dia 16, apresentou o maior acumulado de chuva registrado em um único dia durante o mês. Foram 87,8 mm em apenas 3 horas (gráfico 10).

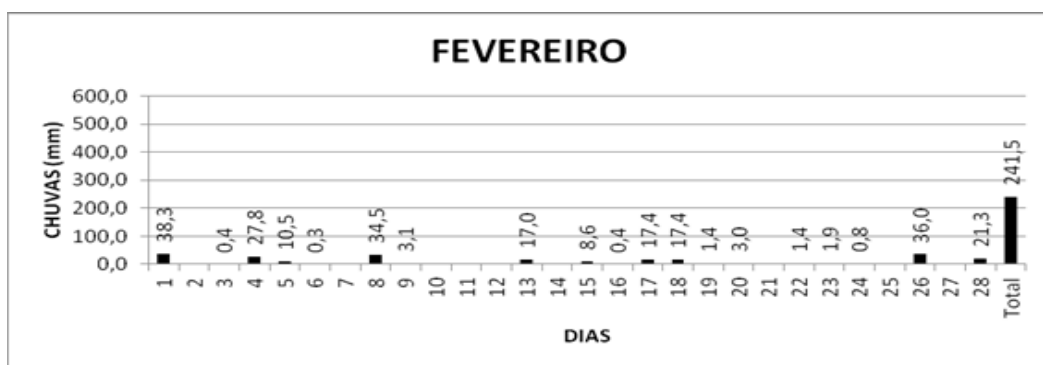
**Gráfico 11:** Precipitação Acumulada – Fevereiro de 2011.

O deslocamento de único episódio de ZCAS, durante a primeira quinzena do mês, favoreceu a escassez de chuva, com exceção em alguns pontos isolados e o oeste do Estado de São Paulo, que foram favorecidos pela formação de áreas de instabilidade e pela presença de sistemas típicos de verão, como a Alta da Bolívia e os vórtices de alta e média troposfera. No município de Rio Claro o acumulado do mês foi de 241,5 mm (gráfico 11).

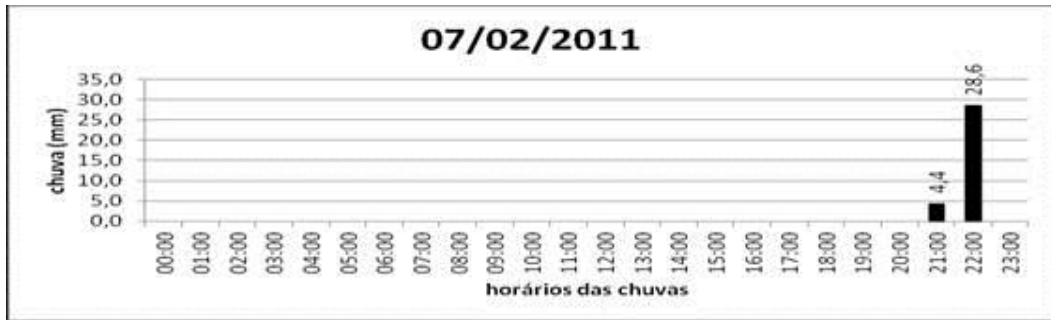
**Gráfico 12:** Horário das chuvas no dia 07 de Fevereiro.  
Fonte: Ceapla/RC. Adaptado pela autora.

As ocorrências se concentraram na primeira quinzena do mês. No dia 7 uma forte chuva (33 mm) acarretou em diversas ocorrências no município. O pico de chuva ocorreu entre 21 e 22 horas (gráfico 12).

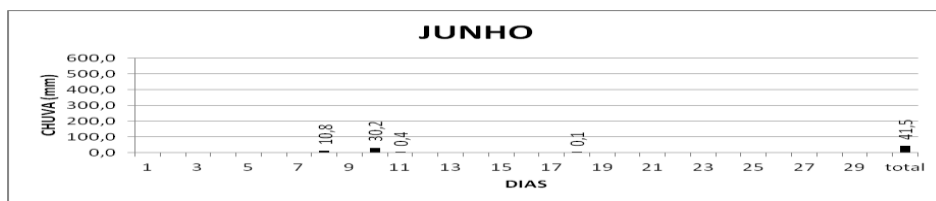
**Gráfico 17:** Precipitação Acumulada – Junho de 2011.

Oito sistemas frontais atuaram no Brasil, mas apenas o terceiro deles atingiu a região Sudeste, este evoluiu para um ciclone extratropical que atingiu Santa Catarina e algumas cidades de São Paulo e Rio de Janeiro, causando fortes ventos e chuvas. No município de Rio Claro a precipitação do mês ficou em 41,5 mm (gráfico 17).

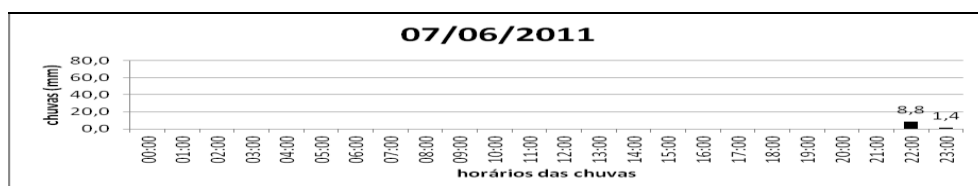
**Gráfico 18:** Horário das chuvas no dia 07 de Junho.

No dia 7 o acumulado foi de 10,2 mm. A chuva ocorreu no período entre 21 e 23 horas (gráfico 18).

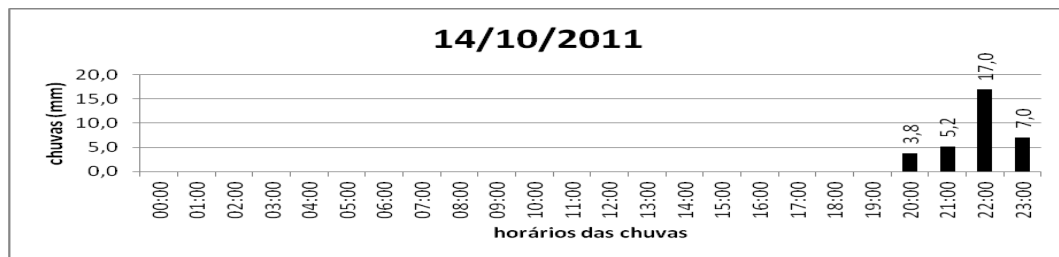
**Gráfico 21:** Horário das chuvas no dia 14 de Outubro.  
Fonte: Ceapla/RC. Adaptado pela autora.

Na noite do dia 14, uma forte chuva atingiu o município com acumulado de 33 mm (gráfico 21).

A chuva se concentrou entre as 20 e 23 horas com um pico entre 21 e 22 horas. Foram registradas seis ocorrências de enchente/alagamento (tabela 15). As ocorrências se concentraram nas regiões sudeste e sudoeste do município (figura 41).

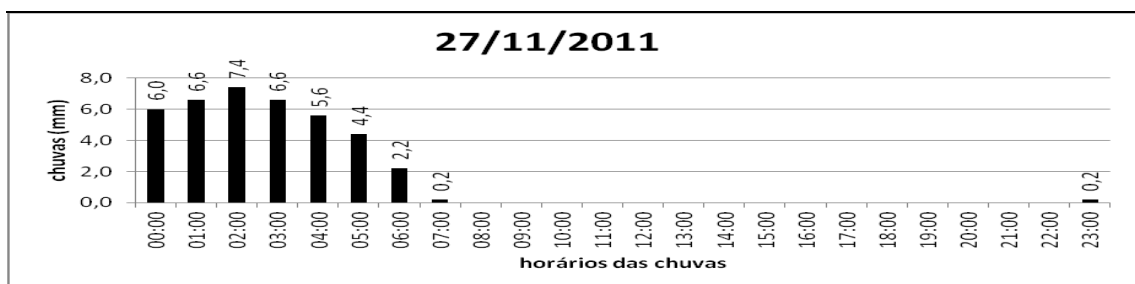
**Gráfico 25:** Horário das chuvas no dia 27 de Novembro.

No final do mês, o deslocamento do terceiro sistema frontal reforçou a região de convergência de umidade entre a Amazônia e o Sudeste do Brasil. Este sistema acarretou em intensa precipitação no município de Rio Claro durante o dia 27, registrando um acumulado de 39,2 mm (gráfico 25).

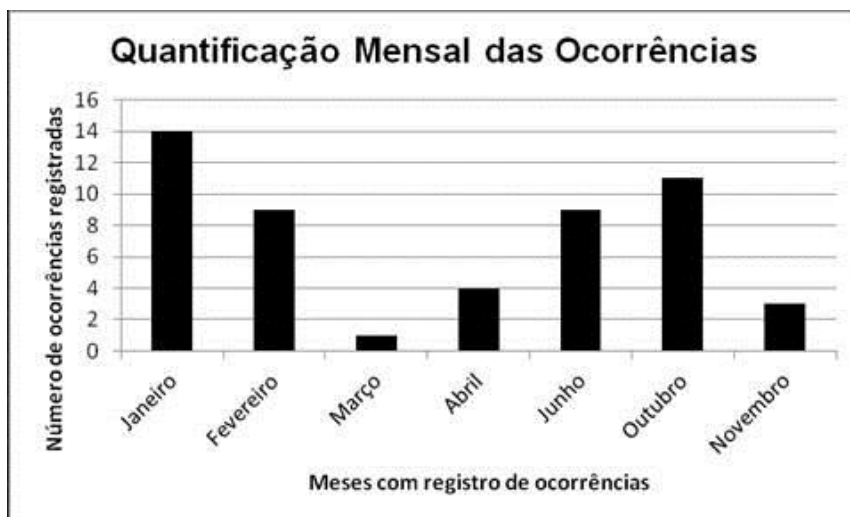
**Gráfico 26:** Quantificação mensal das ocorrências.

Mês	Ocorrência	Total
Janeiro	10-Enchente/inundação/alagamento	14
	1-Queda de árvore	
	3-Buraco em via	
Fevereiro	4-Enchente/inundação/alagamento	9
	4-Queda de árvore	
	1-Destelhamento	
Março	1-Enchente/inundação/alagamento	1
Abril	3-Enchente/inundação/alagamento	4
	1-Buraco em Via	
Junho	3-Enchente/inundação/alagamento	9
	5-Queda de árvore	
	1-Destelhamento	
Outubro	7-Enchente/inundação/alagamento	11
	2-Queda de árvore	
	1-Queda de muro	
	1-Curto Circuito	
Novembro	2-Enchente/inundação/alagamento	3
	1-Queda de árvore

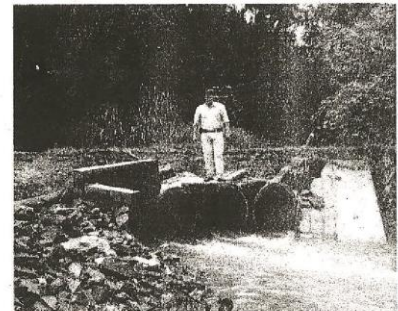
Técnicos da Secretaria de Obras da prefeitura de Rio Claro vão aguardar o nível das águas baixar para terem um diagnóstico mais exato das ações que serão necessárias à recuperação da ponte sobre o Rio Cabeça, em Itapé, zona rural do município, na divisa com Corumbataí. Uma cabeceira da ponte cedeu em consequência da forte correnteza provocada pelas chuvas torrenciais que atingiram a região nas últimas horas.

O vereador Juninho da Padaria mostra a ponte destruída

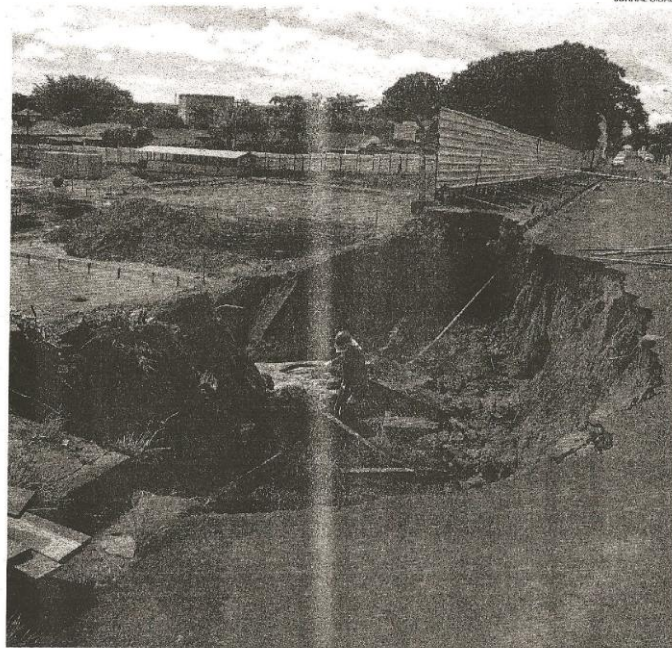
Segundo o mestre de Obras, José Leite Santiago, a chuva da madrugada causou a erosão. "Quando chove nesta rua, forma 25 cm de altura de água na calçada, o que ajudou na formação na erosão", explica.

Chuva forte na madrugada dessa quinta-feira (6) causou a abertura de uma cratera de dois metros na Rua 3, Vila Operária

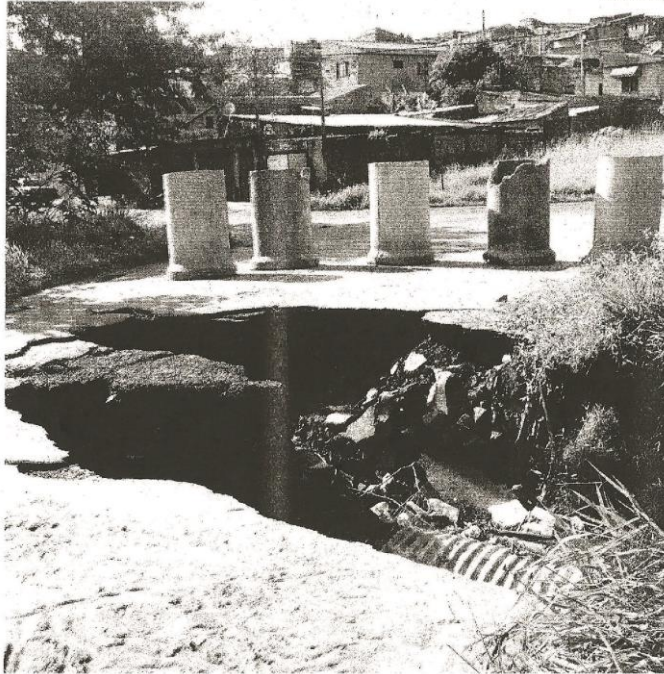
Esse buraco no Jardim Paulista II aumenta de tamanho a cada chuva. Prefeitura municipal comunica que está monitorando a área

As chuvas que vêm castigando o município desde o começo do ano estão aumentando o tamanho dos buracos em algumas ruas e avenidas. Foi o que aconteceu por exemplo na Avenida 54 no bairro Jardim Paulista II. Segundo o auxiliar de laboratório Anderson Pereira, que passa pelo local quase todos os dias, o buraco existia desde o começo do ano. "Antes era um buraco pequeno. Mas, como a prefeitura não providenciou os devidos reparos, suas dimensões foram aumentando a cada chuva", conta. Ele diz ainda que, agora, a administração municipal colocou diversos tubos de concreto para evitar o trânsito de carros, caminhões e motos no local. O buraco já toma praticamente toda a extensão da rua. Na sua opinião, os reparos devem ser urgentes, caso contrário os prejuízos podem ser ainda maiores. A Secretaria de Obras esclarece que está monitorando a área e tomando as providências técnicas necessárias para controlar o problema. A prefeitura comenta que, por questões de segurança, o trecho foi interditado e está sinalizado.

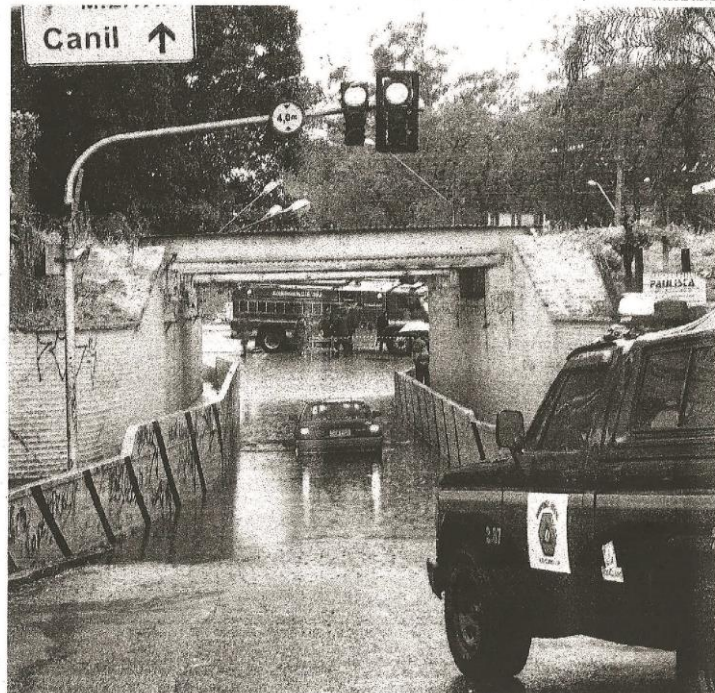
O diretor da Defesa Civil, Danilo de Almeida, observa que entende a aflição da população, mas que em muitos casos, os alagamentos são provocados por falta de consciência da própria sociedade. Ainda segundo ele, as galerias de escoamento, existentes no Pontilhão da Avenida 7, por

Corretora ficou ilhada ao passar pelo Pontilhão da Avenida 7. Defesa Civil diz que lixo jogado na rua colabora com os alagamentos

exemplo, não suportaram o volume de água devido à grande quantidade de lixo que posteriormente foi recolhido daquele local.
