**UNESP – UNIVERSIDADE ESTADUAL PAULISTA
FACULDADE DE ODONTOLOGIA DE ARARAQUARA**

**INFLUÊNCIA DA INCLINAÇÃO DAS CÚSPIDES, TIPO DE
RETENÇÃO E ENVELHECIMENTO MECÂNICO NA
RESISTÊNCIA À FRATURA DE COROAS METALOCERÂMICAS
SOBRE IMPLANTES**

Dissertação apresentada ao programa de Pós-Graduação em Reabilitação Oral, Área de Prótese, da Faculdade de Odontologia de Araraquara, Universidade Estadual Paulista “Júlio de Mesquita Filho”, para título de mestre em Reabilitação Oral.

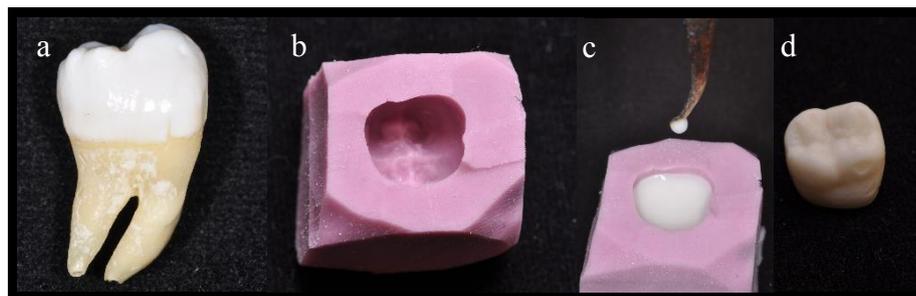
Para isso, a coroa do dente natural foi posicionada no interior de uma porção de silicone e removida após polimerização completa do material. O espaço deixado pela coroa do dente natural foi preenchido com cera, que após a remoção, apresentou-se como uma réplica fiel da anatomia natural (Figura 1).

Figura 1- a) 2º Molar Inferior; b) Matriz de silicone; c) Preenchimento com cera; d) Réplica em cera

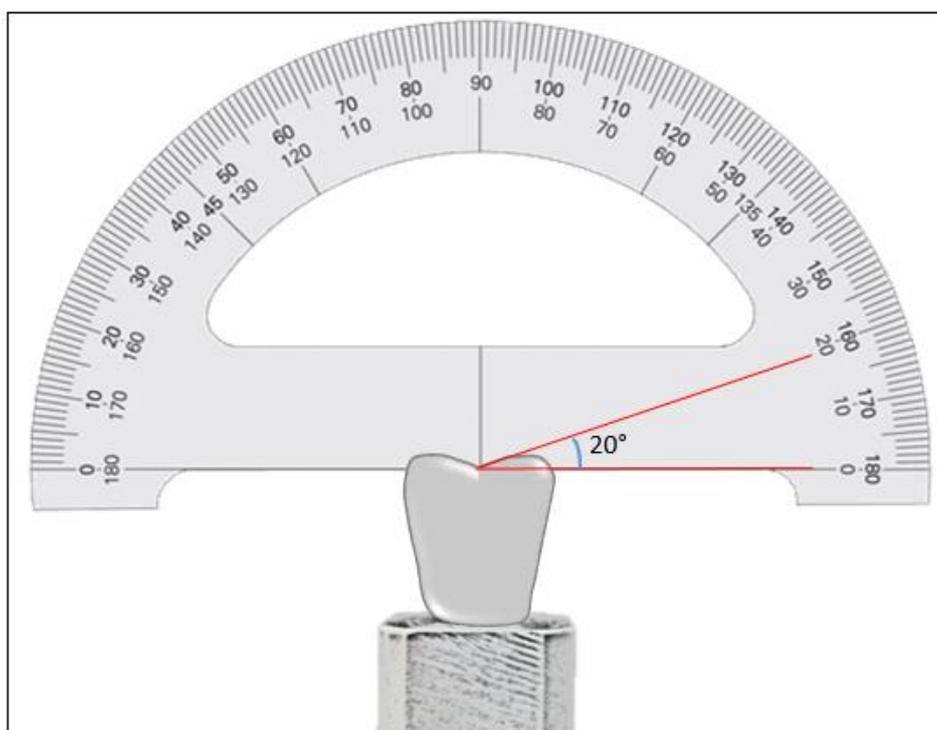
Para a confecção das coroas com cúspides de inclinação reduzida (CIR), o dente encerado simulando a anatomia do dente natural teve a inclinação das suas cúspides reduzidas para 20°. Para isso, foi realizado um pequeno acréscimo de cera na região de sulcos e fossas, levando assim, a uma menor inclinação das cúspides, sem alterar as dimensões da coroa. Essa modificação foi realizada juntamente com a conferência da angulação em computador, através do uso de transferidor sobreposto a imagem digitalizada do enceramento para medição do ângulo de inclinação (Figura 2).

Figura 2 – Medição da inclinação das coroas com cúspide de inclinação reduzida.

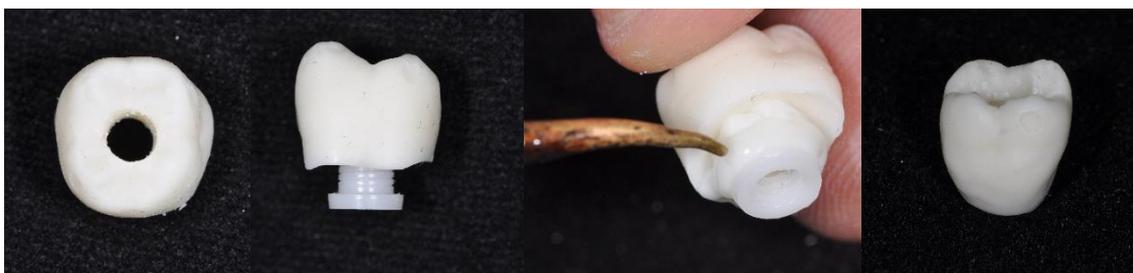
Após o enceramento das coroas (CPI e CIR), com auxílio de uma broca esférica de aço # 8 (Dentsply / Maillefer, Ballaigues, Suíça) em baixa rotação, foi confeccionado um orifício no centro da face oclusal para ser adaptada a um componente protético tipo UCLA totalmente calcinável (3i Implant Innovations, West Palm Beach, FL, EUA), sendo esta adaptação complementada através de enceramento no terço cervical (Figura 3).

Figura 3 – Sequência da adaptação da coroa ao componente UCLA.

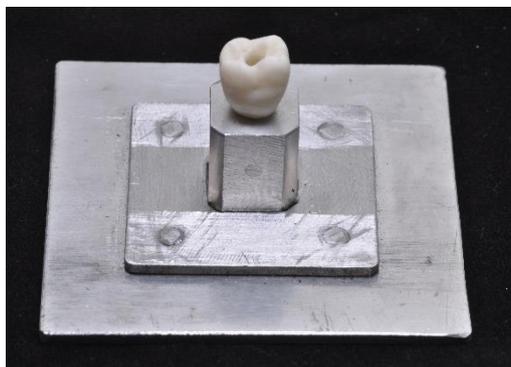
Uma matriz metálica contendo um análogo de implante hexágono externo com diâmetro de 5,0 mm (Biomet 3i, West Palm Beach, FL, EUA) e um UCLA calcinável foram utilizados para confeccionar as coroas metalocerâmicas. O análogo foi fixado no interior da matriz com um parafuso de fixação lateral, e sobre ele, foi parafusado o conjunto coroa encerada/UCLA (Figura 4).

Figura 4 – Conjunto coroa encerada/UCLA parafusado ao análogo do implante

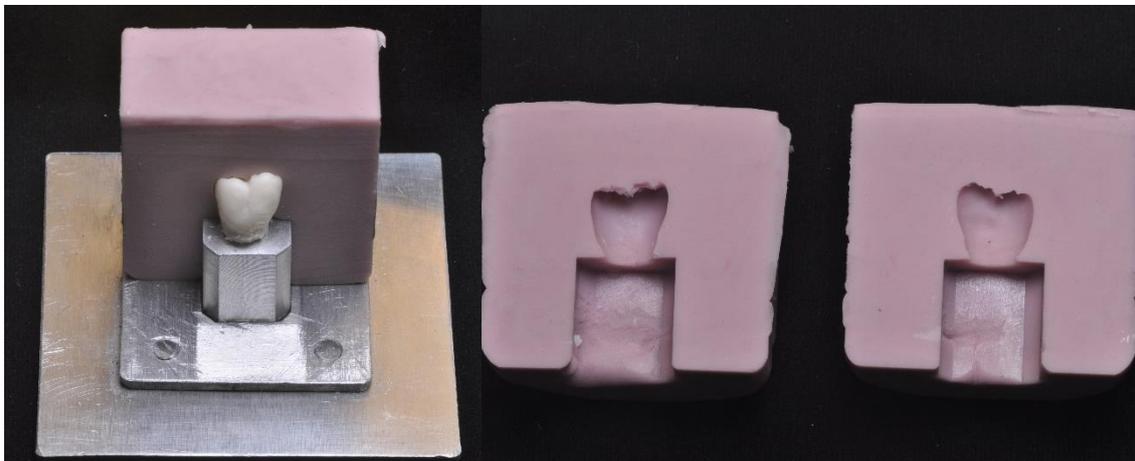
estilete, um no sentido méso-distal e outro no sentido vestibulo-lingual, com o objetivo de padronizar a anatomia e a espessura da camada de porcelana das coroas metalocerâmicas finais (Figuras 5 e 6).

Figura 5 – Índice de silicone de condensação seccionado no sentido méso-distal.

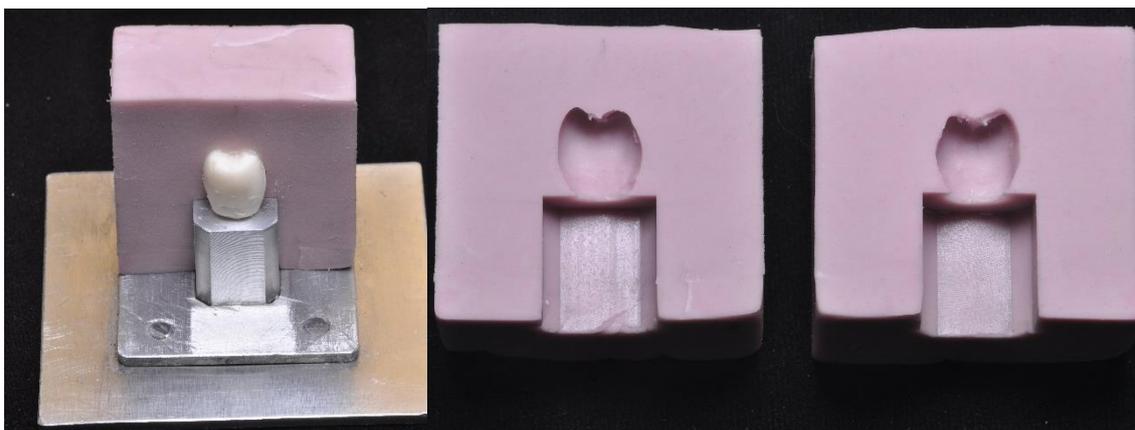
Figura 6 – Índice de silicone de condensação seccionado no sentido vestibulo-lingual.

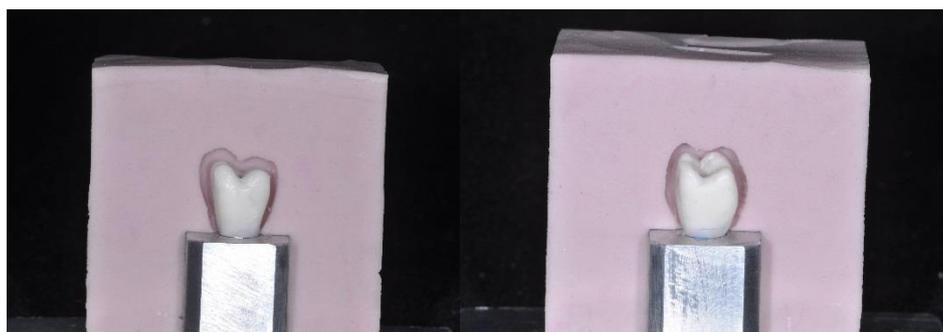
Após enceradas as coroas utilizando-se os indexes de inclinação padrão (IP) para espécimes dos grupos 1 e 3 e os indexes de inclinação reduzida (IR) para espécimes dos grupos 2 e 4, o enceramento inicial foi reduzido dando a conformação de uma infraestrutura para coroa parafusada, permitindo a aplicação de uma camada uniforme de porcelana de aproximadamente 2,0 mm de espessura no terço oclusal (Figura 7). Dois

Figura 7 - Redução do enceramento simulando uma infra-estrutura para coroa unitária parafusada.

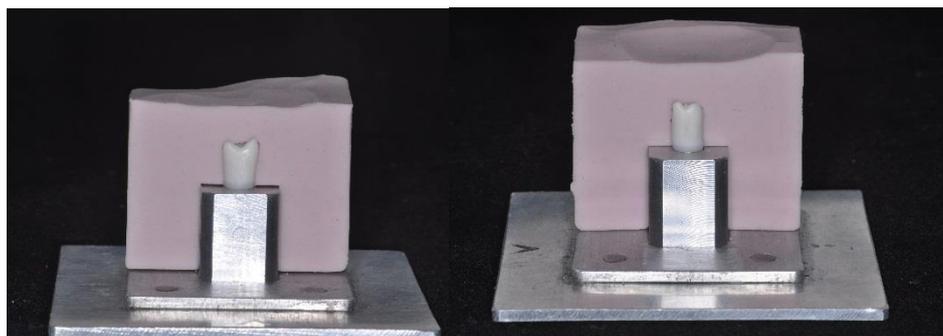
novos índices de silicone foram confeccionados e seccionados da mesma forma que os anteriores para padronizar a confecção de infraestruturas (Figura 8), fundidas em liga de Ni-Cr (VeraBond II, AALBA Dent. Inc., Fairfield, CA, USA). Conforme procedimento padrão, verificou-se a adaptação das infraestruturas ao análogo por meio de uma sonda exploradora (Sonda # 5, Golgran Ind. e Com. de Instrumental Odontológico LTDA., São Caetano do Sul, SP, Brasil) e as dimensões foram confirmadas com a utilização dos índices (Figura 9).

Figura 8 - Novos índices para confecção da infra-estrutura.

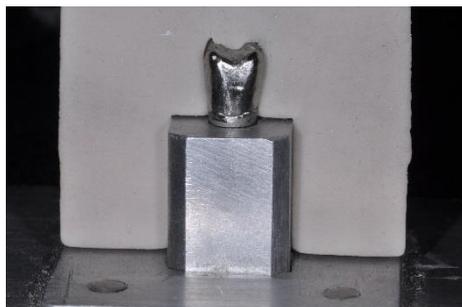
Figura 9 - Verificação das dimensões da infra-estrutura por meio do índice.

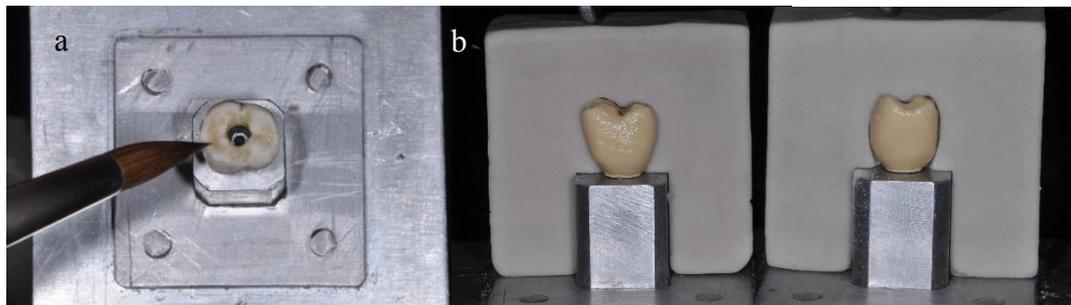
Em seguida foi realizado a aplicação da camada de porcelana (Noritake Super Porcelain EX-3; Noritake Kizai Co, Ltd, Nagoya, Japan) com o cuidado de manter o OAP, e verificando a anatomia e espessura nos índices (Figura 10). Todos os procedimentos de manipulação, aplicação da porcelana e glaze foram seguidos de acordo com as recomendações do fabricante.

Figura 10 – a) Aplicação da camada de porcelana; b) Checagem da anatomia

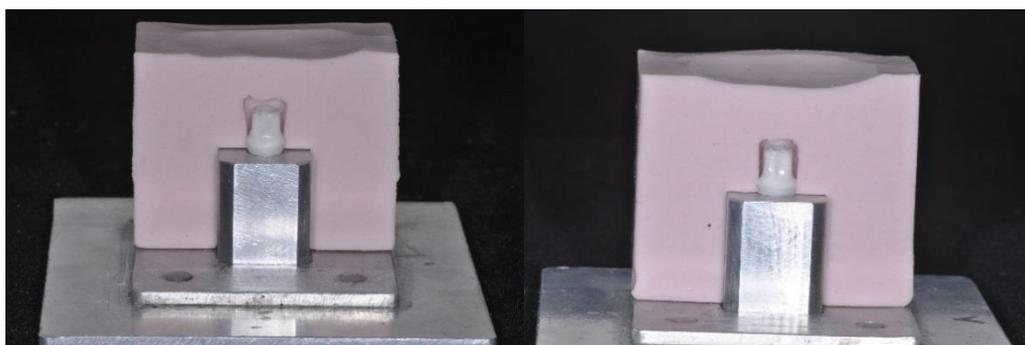
Para confecção das coroas dos grupos 5 e 6, um enceramento sobre o componente UCLA foi inicialmente executado com base nos índices das infra-estruturas e então, reduzido em torno de 1,0 mm. (Figura 11). Esta personalização do pilar respeitou a anatomia final da coroa levando-se em consideração ainda que todas as coroas teriam espessura de 2,4 mm (coping metálico mais porcelana de cobertura). Foram confeccionados índices bipartidos de silicone; um para os pilares do grupo 5 e outro para os do grupo 6, a fim de padronizar a personalização dos pilares.

Figura 11 – Enceramento reduzido para personalização dos pilares para as coroas cimentadas.

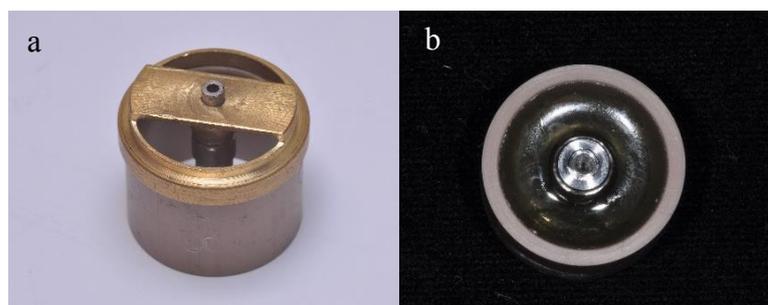
Sessenta análogos com plataforma de 5,0 mm de diâmetro e comprimento de 10,0 mm (3i Implant Innovations, West Palm Beach, FL, EUA) foram incluídos em cilindros de PVC com resina epóxi¹⁶ (Araldite GY1109, Huntsman Química Brasil Ltda, São Paulo, SP, Brasil), por meio de um dispositivo no qual o análogo ficasse centralizado, verticalizado e mantido na mesma altura dentro do cilindro de PVC (Figura 12).

Figura 12 – a) Dispositivo para inclusão do análogo no tubo de PVC; b) Análogo incluído no tubo de pvc com resina epóxi.

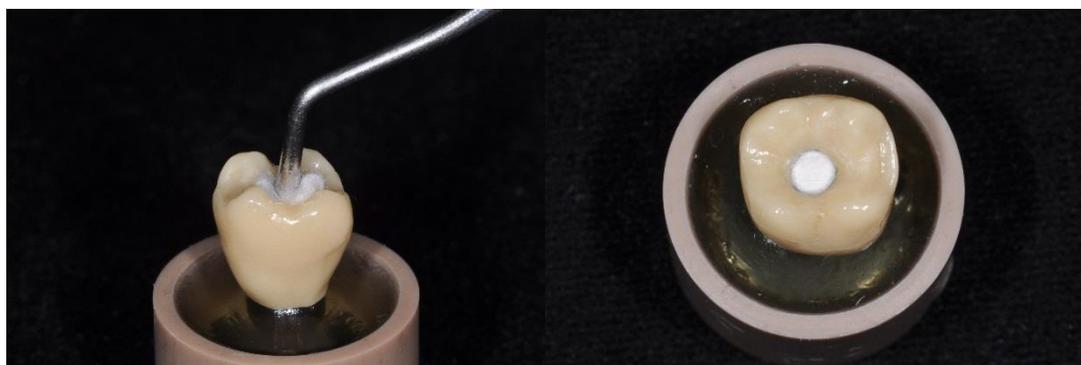
A superfície de porcelana do OAP dos grupos 3 e 4 foi jateada com óxido de alumínio 50 μm a 35 psi por 20 segundos (Microjato, Bio-Art Equipamentos Odontológicos Ltda, São Carlos, São Paulo, Brasil) e condicionada com ácido fluorídrico 10 % (Condicionador de porcelanas, Dentsply Ind. E Com. Ltda, Petrópolis, RJ, Brasil) por dois minutos. Logo após, foi lavada com spray de água e seca com spray de ar. Os orifícios de acesso ao parafuso foram preenchidos com bolinhas de algodão² (Soft Cotton, Ind. Com. Imp. e Exp. LTDA, Sorocaba, SP, Brasil) de tamanhos similares, condensadas com um condensador de amálgama⁴ (Condensador Ward #2 Duflex, SSWhite Artigos Dentários LTDA, Rio de Janeiro, RJ, Brasil) sob pressão manual até a interface metal-porcelana¹⁶ (Figura 13). Uma sonda periodontal (Sonda Willians, Golgran Ind. e Com. de Instrumental Odontológico LTDA., São Caetano do Sul, SP, Brasil) foi utilizada para padronizar a quantidade de material obturador dentro do canal e consequentemente limitar a quantidade de resina composta no OAP.

Figura 13 – Condensação da bolinha de algodão no OAP.

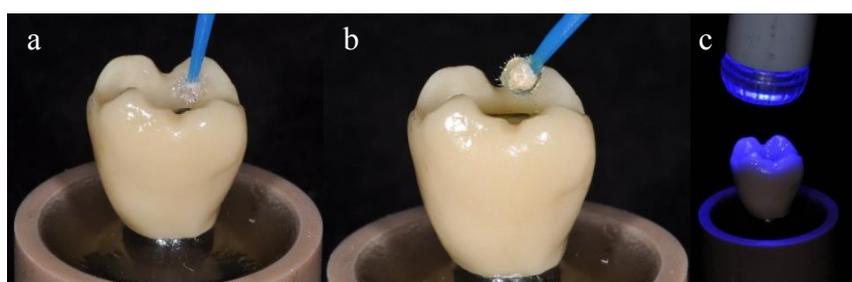
Na sequência, aplicou-se o agente silano (Silano, Dentsply Ind. E Com. Ltda, Petrópolis, RJ, Brazil) de acordo com as recomendações do fabricante (Figura 14.a) e, após um minuto, uma fina camada do sistema adesivo (Scotchbond Multi Uso Plus, 3M

ESPE, St Paul, Minn, EUA) foi aplicada (Figura 14.b) e polimerizada por 20 segundos por uma unidade de luz visível (Curing Ligth XL3000, 3M ESPE, St Paul, Minn, EUA) com intensidade de luz de pelo menos 400 mW/cm^2 (Figura 14.c). Ao final, inseriu-se a resina composta P-60 (3M ESPE, St Paul, Minn, EUA) com uma espátula de inserção (Espátula Titânio Suprafil #1, Golgran Ind. e Com. de Instrumental Odontológico LTDA., São Caetano do Sul, SP, Brasil) em três porções (Figura 15), sendo cada porção polimerizada por 40 segundos com a mesma unidade de luz previamente mencionada.

Figura 14 – a) Agente silano; b) Sistema adesivo; c) Fotopolimerização do adesivo.

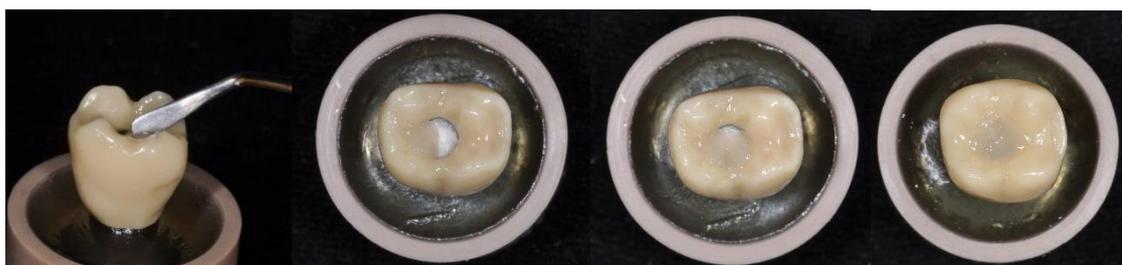
Figura 15 – Sequência de inserção dos incrementos de resina composta

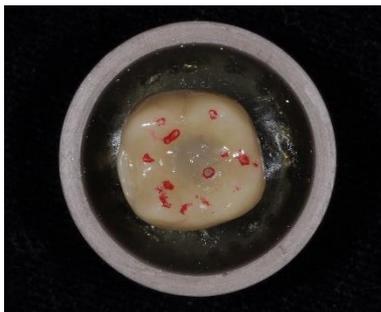
O selamento do OAP foi realizado com o cuidado em manter a anatomia oclusal das restaurações e evitar contato da ponta ativa do ensaio mecânico com a resina composta de selamento. Para isso, posicionou-se a ponta ativa manualmente sobre a superfície oclusal das restaurações de modo a contatar apenas a superfície de porcelana, sendo estes contatos verificados por meio de um papel carbono para articulação de $0,02 \text{ mm}$ de espessura (AccuFilm II, Parkell inc., Edgewood, NY, EUA). Os contatos indesejados sobre a resina composta (Figura 16) foram eliminados com fresa diamantada esférica # 1015 (KG Sorensen, Cotia, SP, Brasil) em alta rotação.

Figura 16 – Identificação com papel carbono do contato indesejado da ponta ativa com a resina do selamento

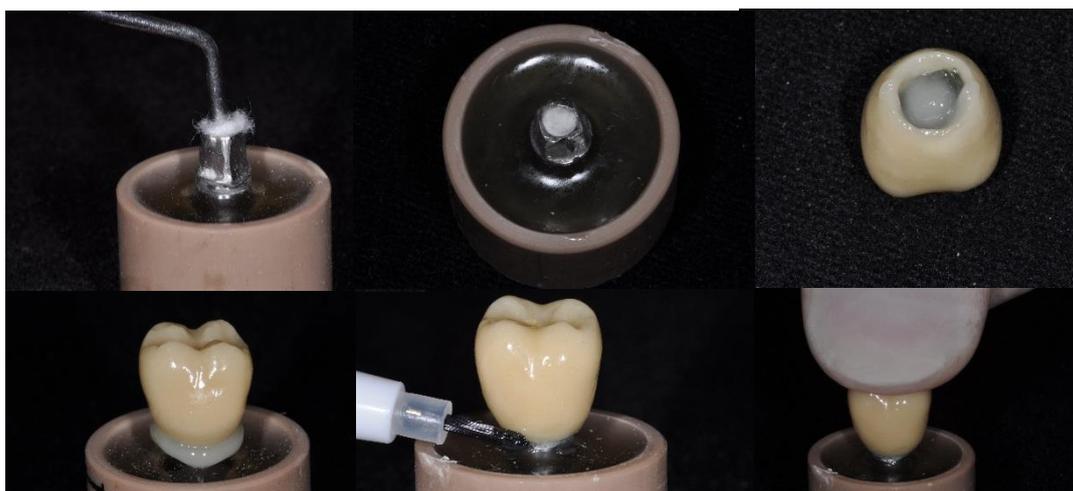
As restaurações dos grupos 5 e 6 tiveram a superfície interna e a superfície do pilar jateadas com óxido de alumínio 50 μm a 2 bar de pressão (Professional Jet, EDG Equipamentos, São Carlos, SP, Brasil) antes da cimentação para melhorar a retenção. Os OAPs dos pilares foram obturados com bolinhas de algodão condensadas com um condensador de amálgama, tomando-se o cuidado para que não houvesse interferência na inserção da restauração sobre o pilar. A cimentação foi feita com cimento resinoso dual autoadesivo (Rely X U200, 3M ESPE, St Paul, Minn, EUA) manipulado de acordo com as recomendações do fabricante. As restaurações foram assentadas sobre os pilares e os excessos de cimento removidos com um pincel, sendo mantidas em posição através de pressão digital por cerca de 5 minutos até que o cimento polimerizasse quimicamente, seguindo as recomendações do fabricante (Figura 17).

Figura 17 – Sequência de cimentação das coroas sobre implante.

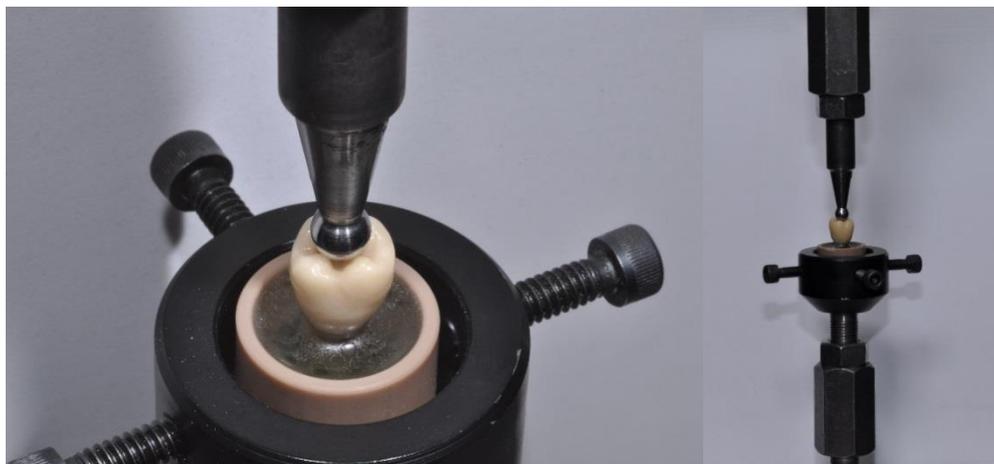
O ensaio mecânico estático de resistência à fratura foi realizado em uma máquina de ensaios mecânicos (EMIC DL2000, São José dos Pinhais, PR, Brasil) com célula de carga de 10 kN e velocidade do atuador de 0,5 mm/min⁴², sendo a força aplicada até a fratura da porcelana e os valores máximos registrados em Newton (N). A coroa foi fixada por meio de um dispositivo que possuía parafusos laterais permitindo ajustes no posicionamento horizontal. Um dispositivo de aço com uma ponta esférica de 6,0 mm de diâmetro^{2,37,42} foi usado para aplicar força vertical compressiva simultaneamente sobre as vertentes triturantes das cúspides vestibulares e linguais da restauração, simulando contatos oclusais⁴² (Figura 18)

Figura 18 – Posicionamento da ponta do dispositivo sobre a coroa para realização do teste estático.

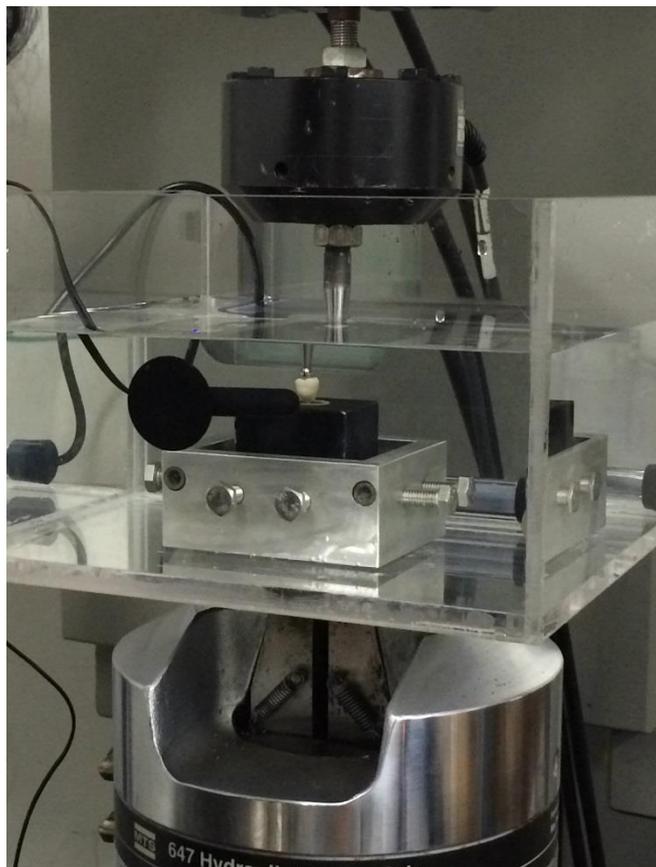
Para avaliar o efeito do envelhecimento, 4 grupos (n=20) foram utilizados, sendo 50% testados estaticamente e 50% submetidos a ciclagem mecânica. As amostras foram confeccionadas como descrito anteriormente para àquelas utilizadas apenas para ensaio estático de resistência máxima fratura.

Figura 19 – Espécime posicionada na máquina de ensaios MTS 810 para realização da ciclagem mecânica.

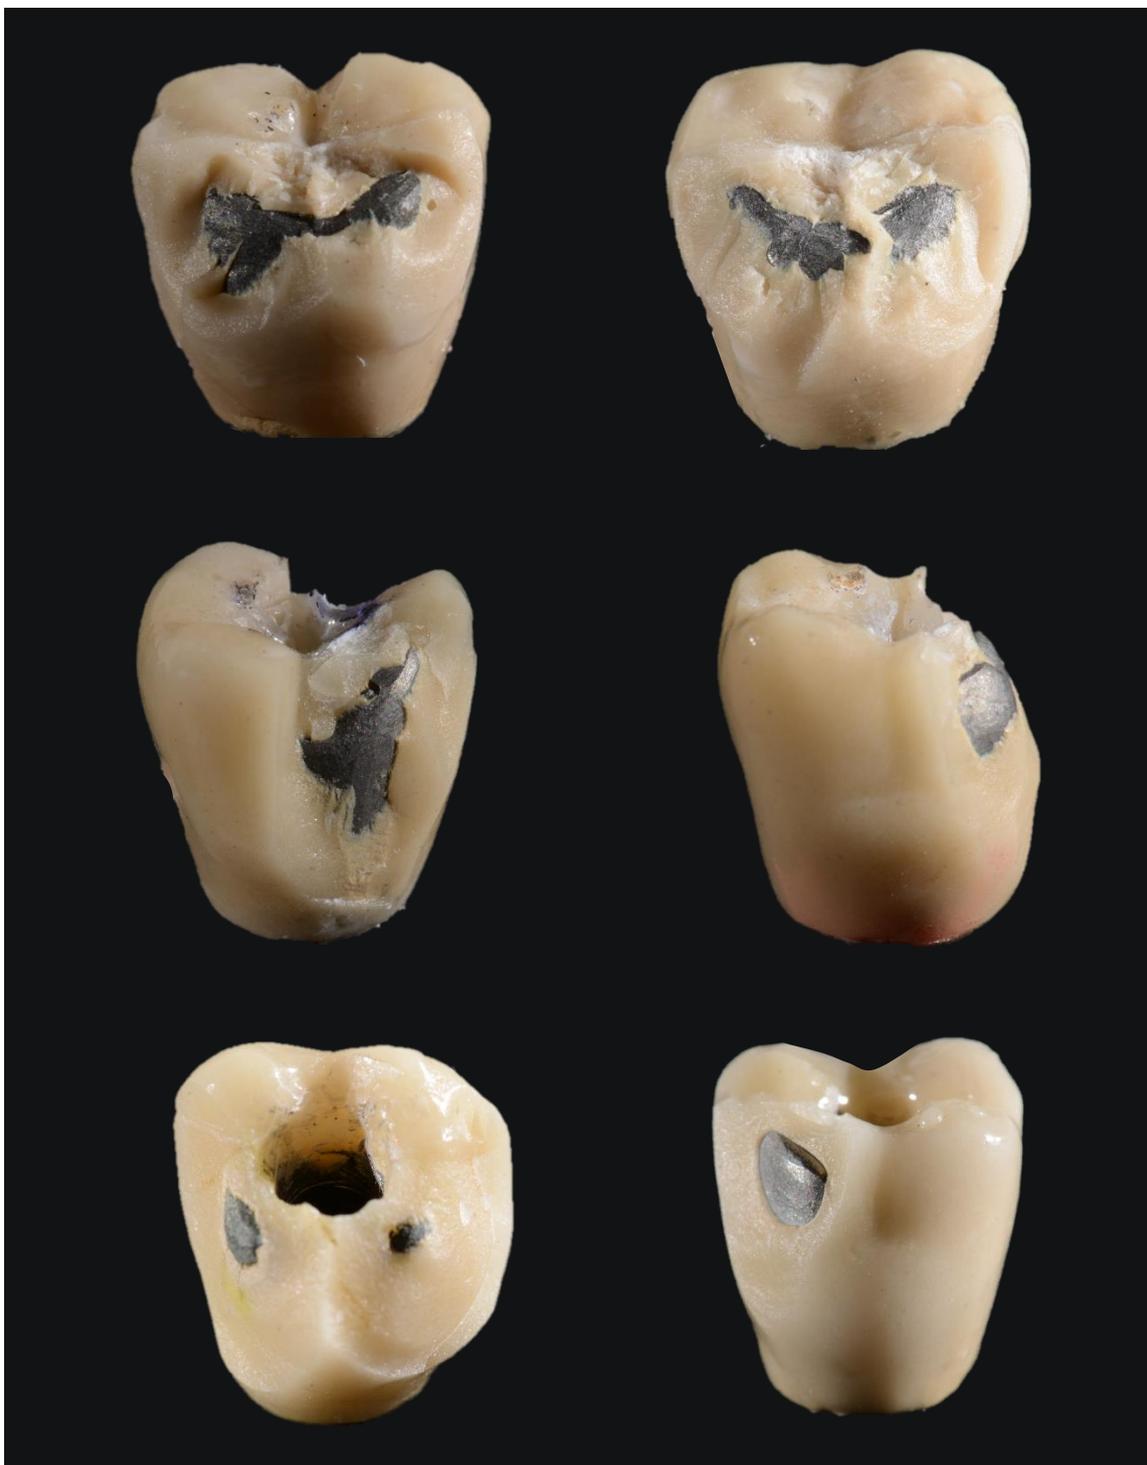
faces circundantes (Figuras 20, 21 e 22). Todas as coroas fraturaram de forma similar, independente do material, havendo falhas adesivas e coesivas na cerâmica (Figuras 23 e 24).

Figura 20 - Padrão de fratura encontrado nas coroas testadas apenas estaticamente, mostrando envolvimento da face oclusal e de uma ou mais faces circundantes

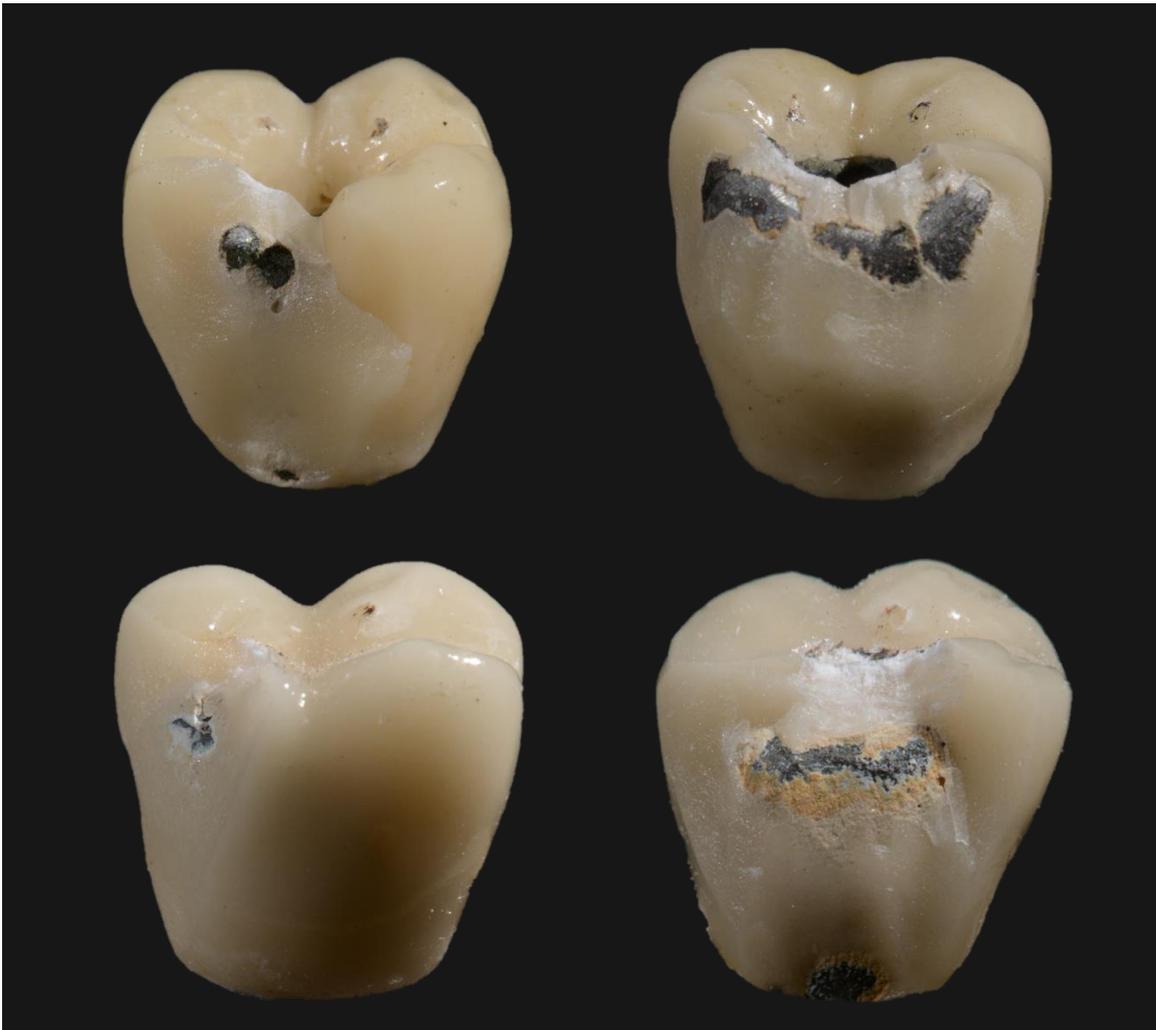
Figura 21 - Padrão de fratura encontrado nas coroas fraturadas após envelhecimento mecânico, mostrando envolvimento da face oclusal e de uma ou mais faces circundantes

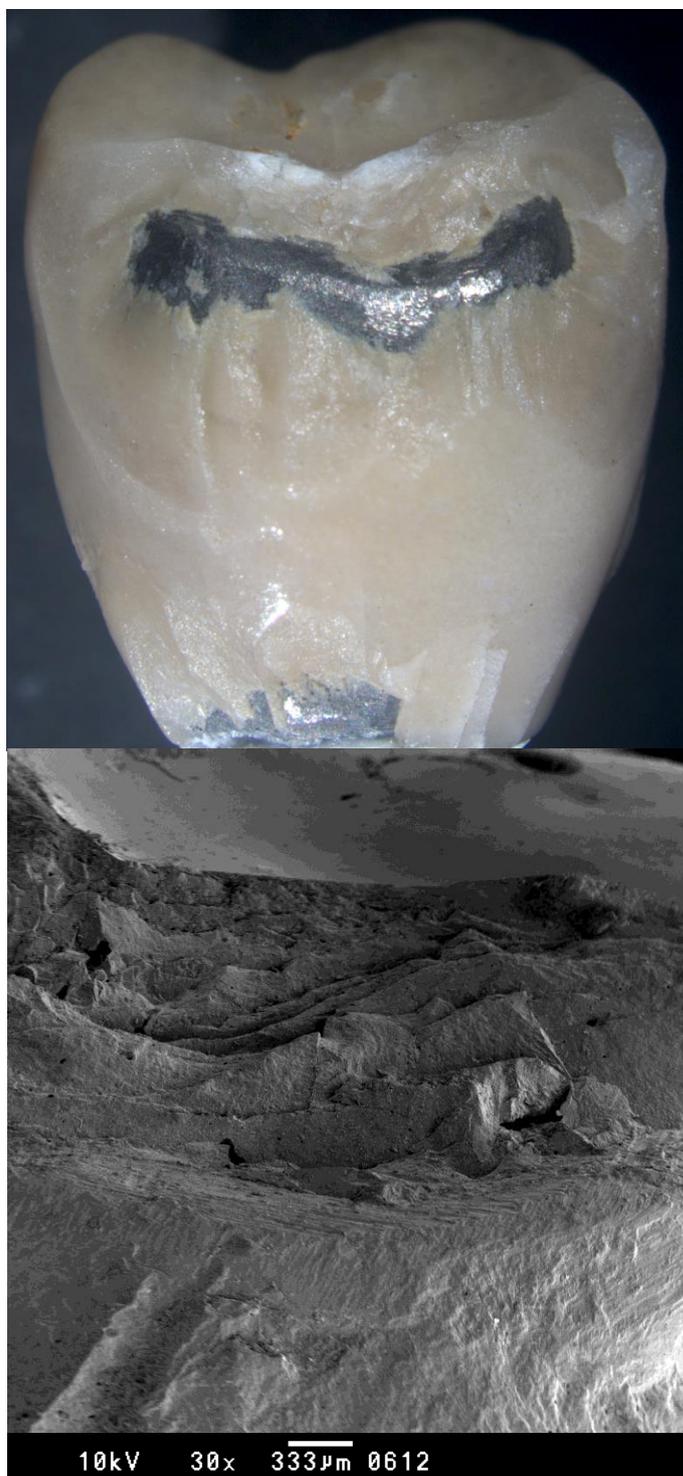
Figura 22 - Imagem do estereomicroscópio (a) e microscópio eletrônico de varredura (b) mostrando área de grande compressão da superfície oclusal.

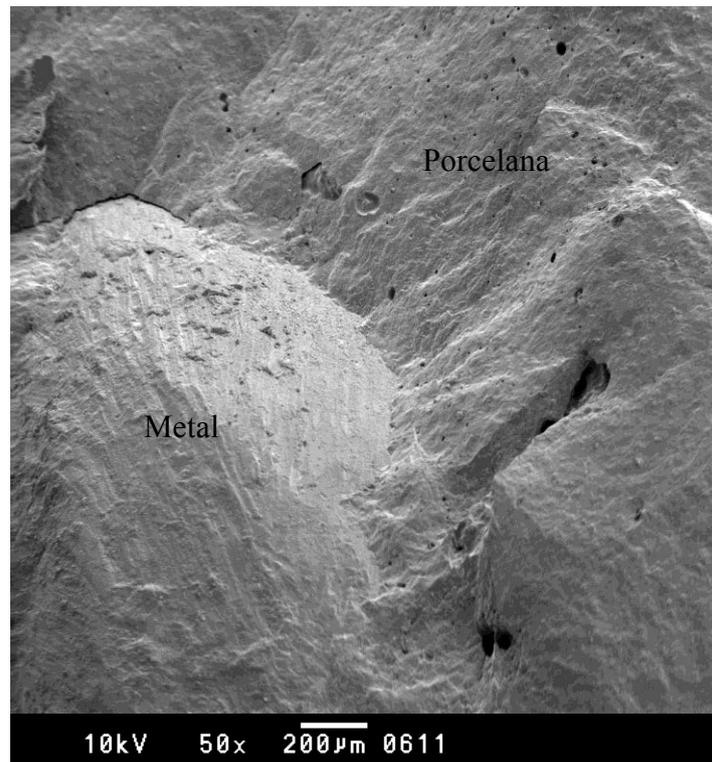
Figura 23 - Imagem do microscópio eletrônico de varredura ilustrando falha mista (adesiva e coesiva) em coroas testadas apenas estaticamente.

Para avaliar o modo de falha, utilizou-se um microscópio eletrônico de varredura (JSM – 6610LV, JEOL USA Inc., Peabody, MA, EUA), e as falhas foram classificadas como adesivas (falha na interface porcelana/infraestrutura metálica ou na interface porcelana/resina composta), coesivas (falhas dentro da massa de porcelana) ou mistas (adesiva e coesiva).

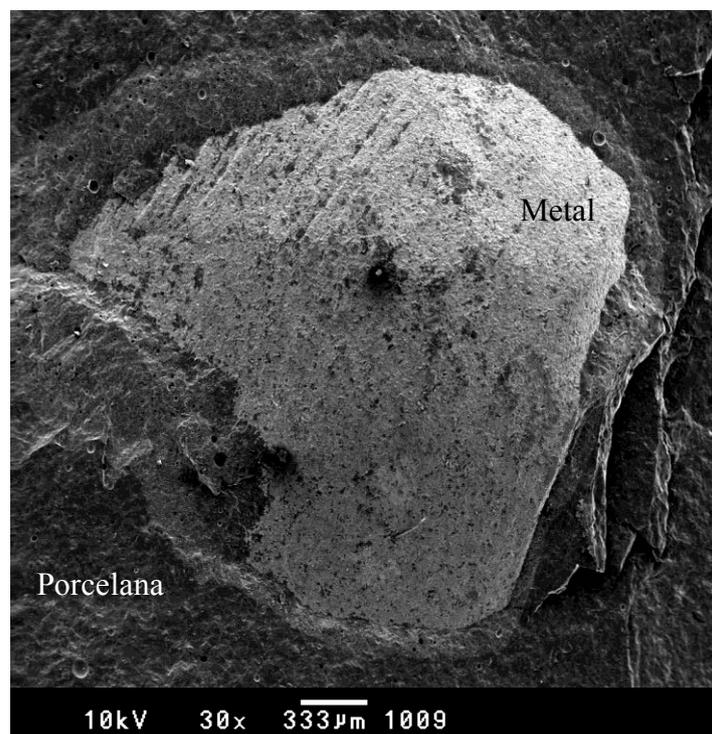
Figura 24 - Imagem do microscópio eletrônico de varredura ilustrando falha mista (adesiva e coesiva) em coroas envelhecidas mecanicamente.
