**“ANÁLISE COMPARATIVA DA EVOLUÇÃO DAS BOÇOROCAS NOS ANOS
DE 1962 E 1999 NOS MUNICÍPIOS DE POMPÉIA E ORIENTE SP”.**

Dissertação apresentada ao Instituto de Geociências e Ciências Exatas da Universidade Estadual Paulista, Campus de Rio Claro, para a obtenção do título de Mestre em Geociências (Área de Concentração: Geologia Regional).

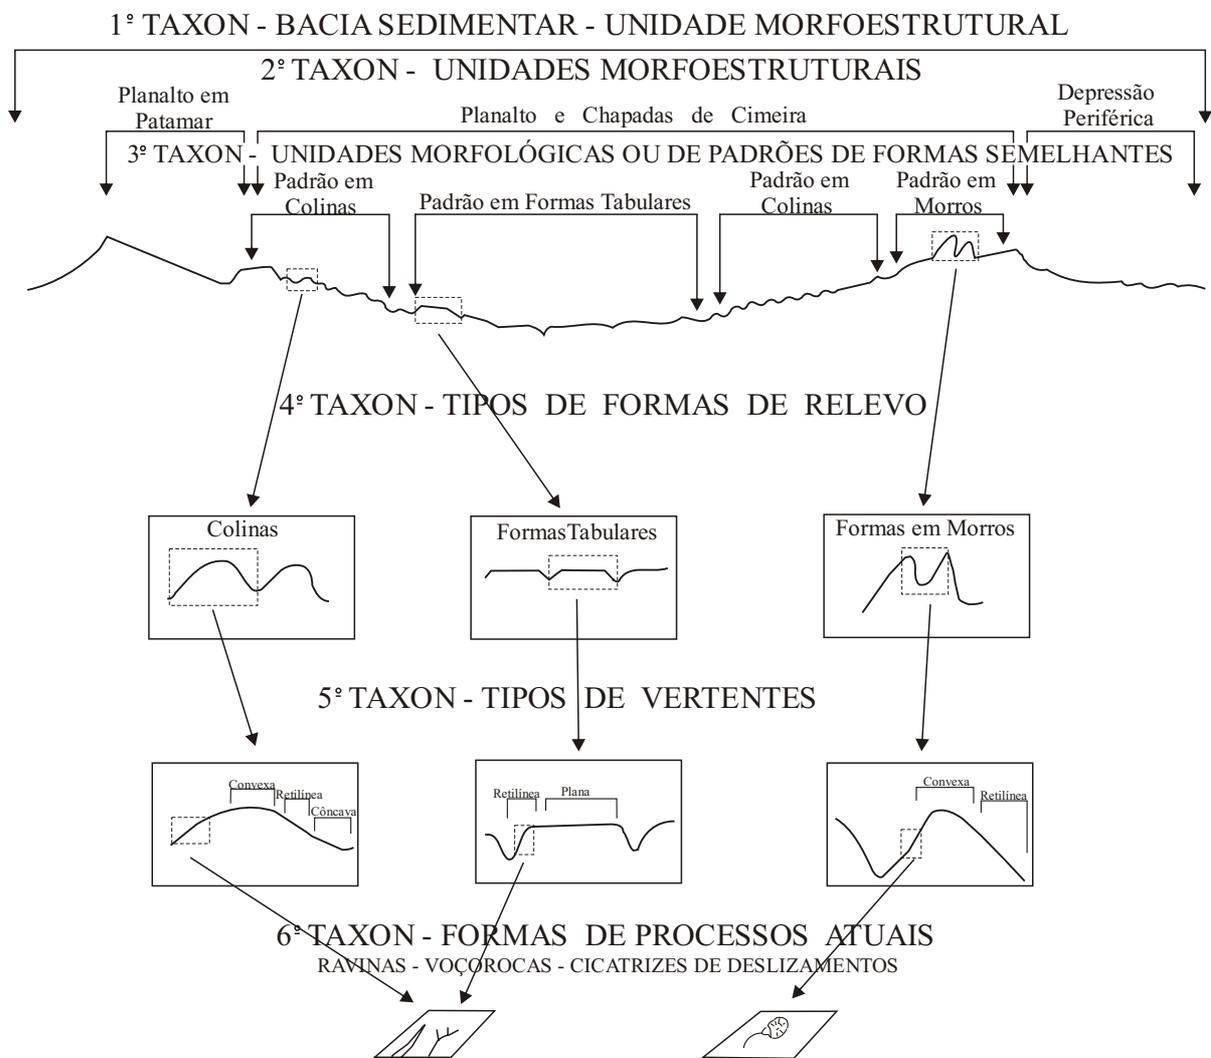
Figura IV.2.: Classificação de formas de relevo, segundo Ross (1992)

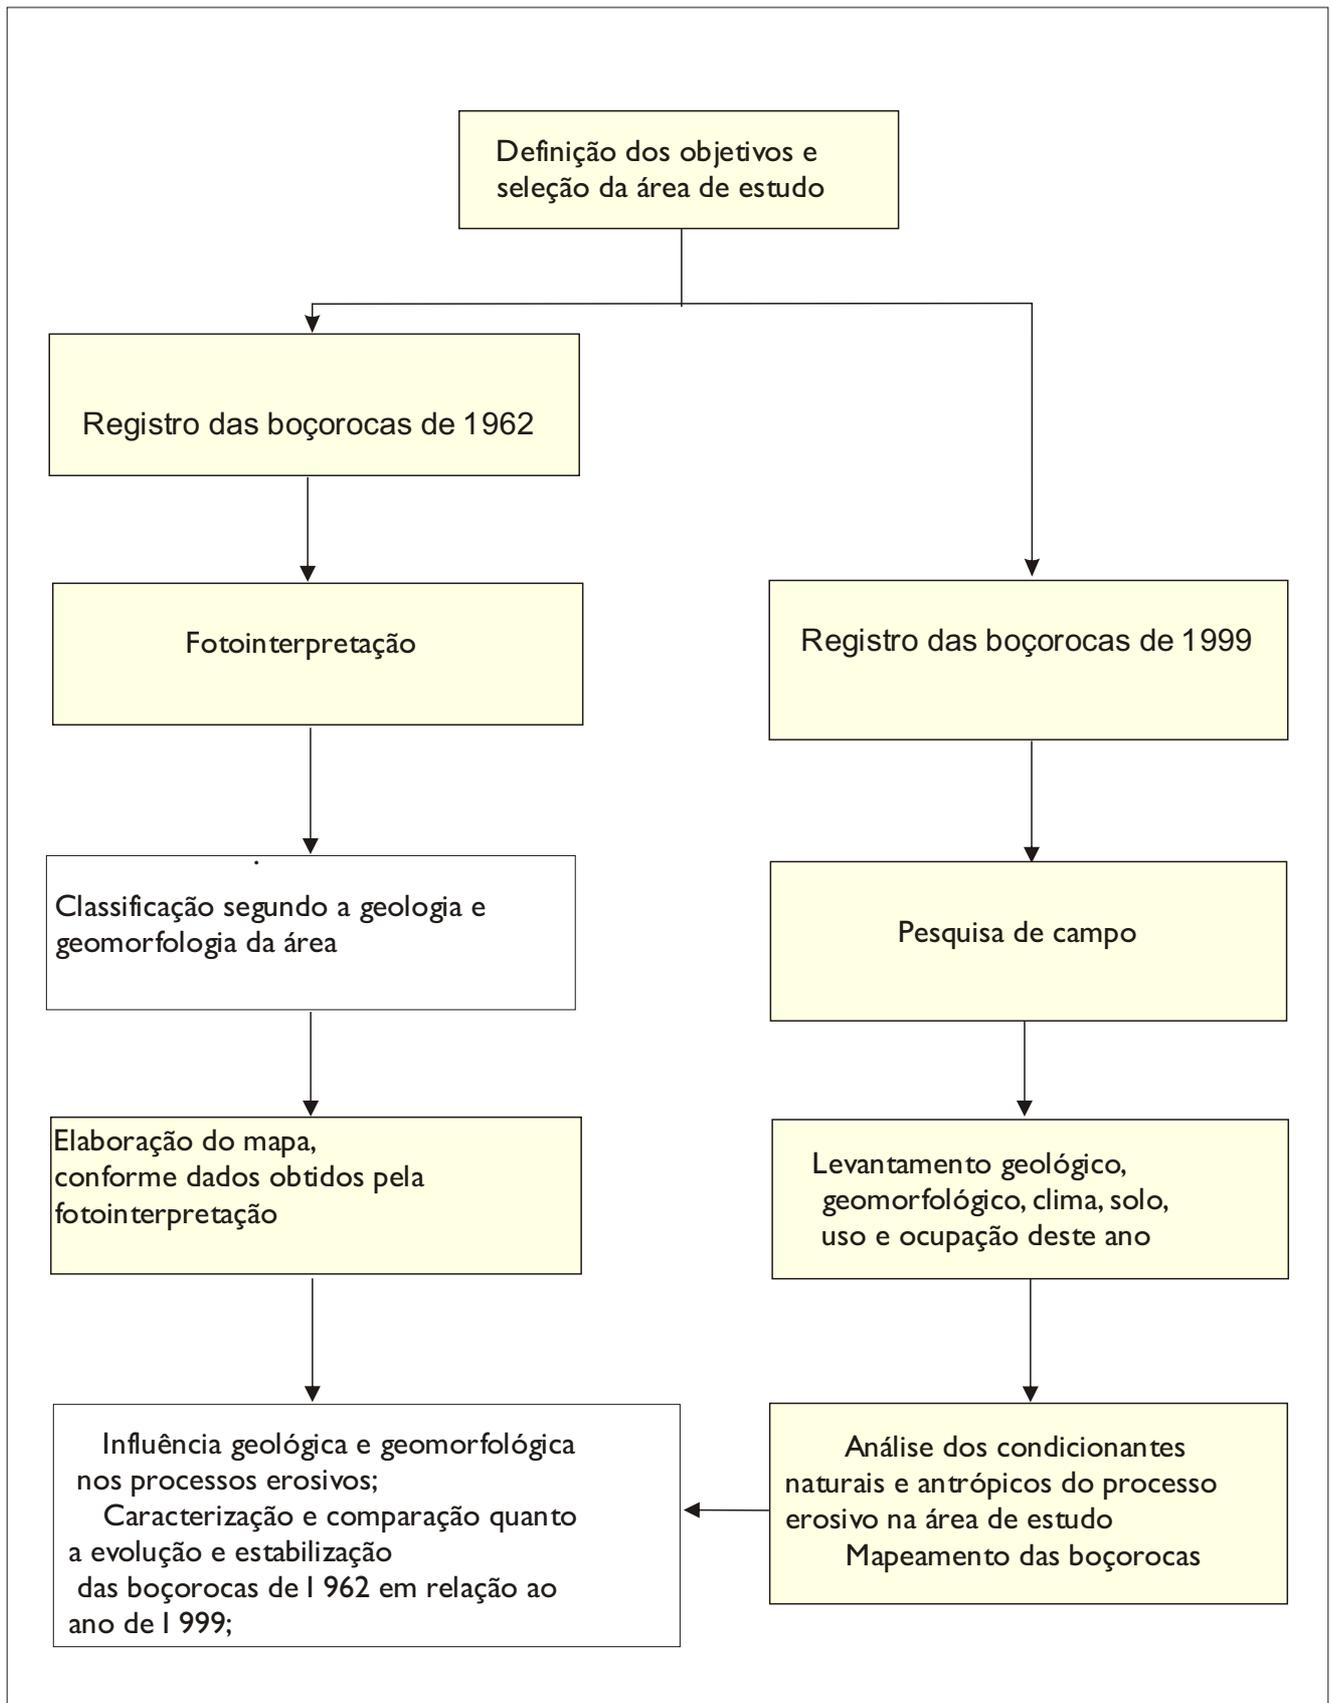
Figura IV.1.: Fluxograma com as etapas de desenvolvimento da Pesquisa

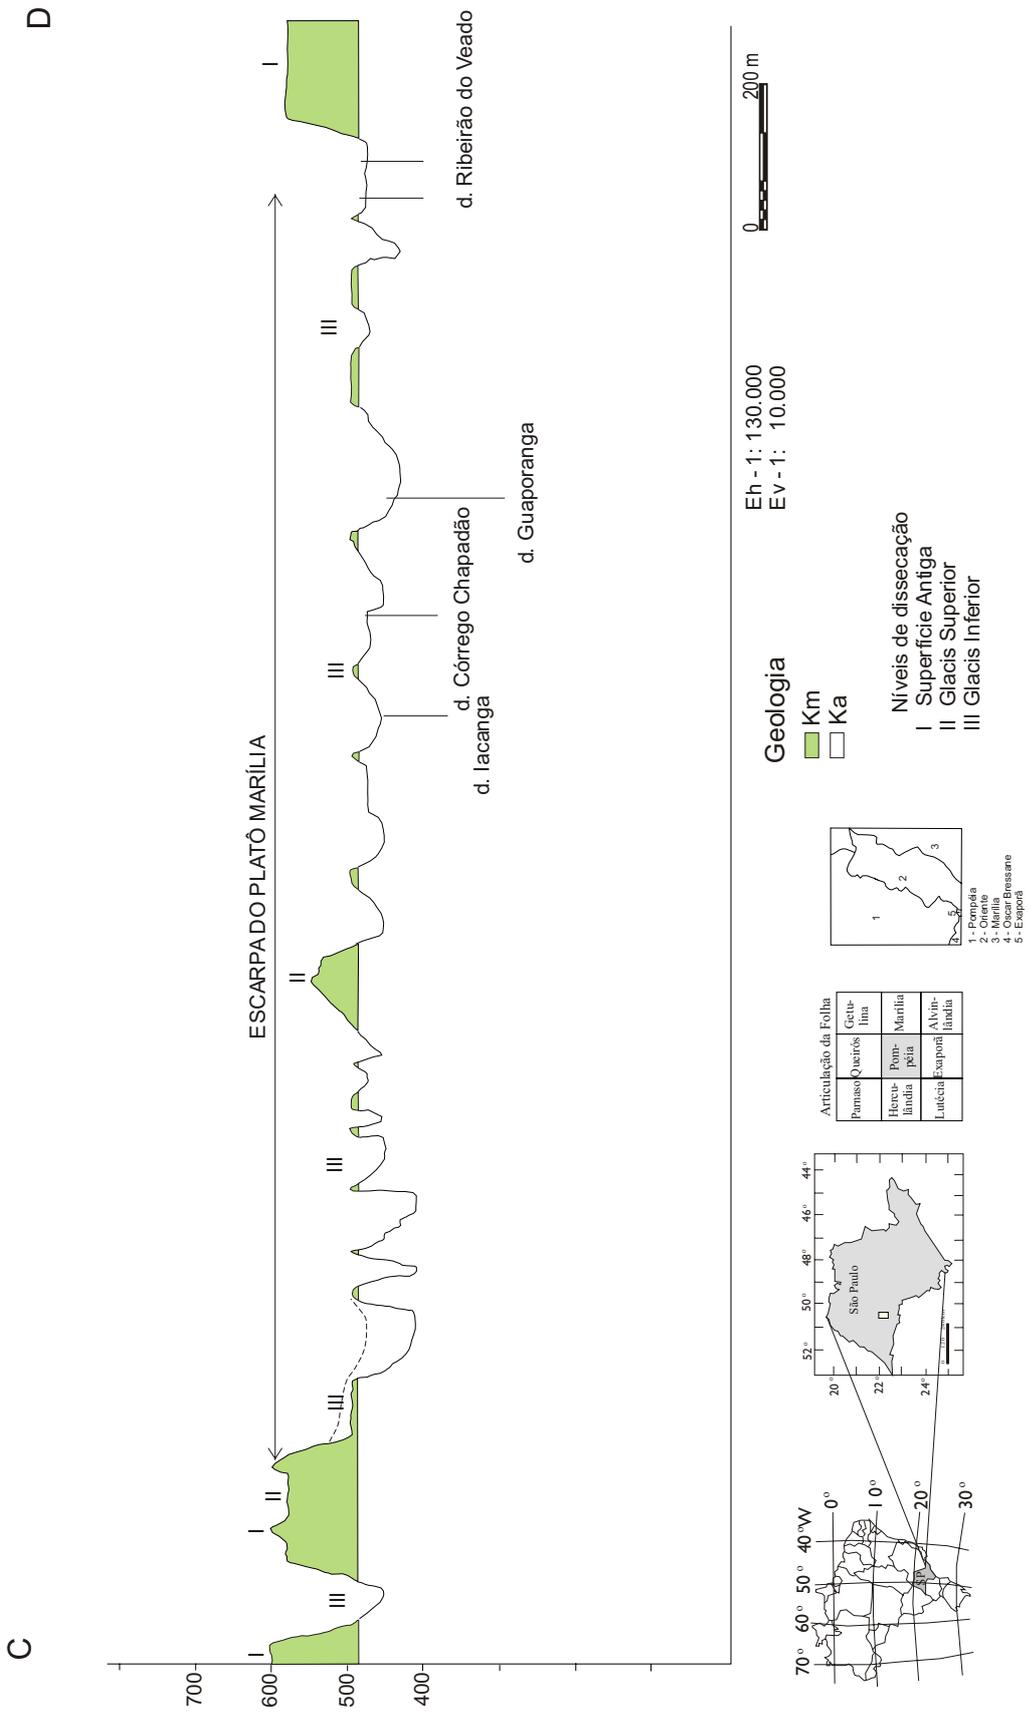
Figura VII. 4.: Perfil Topográfico, abrangendo parcialmente o Platô na área de estudo

- Nível I: encontra-se menos rebaixado e degradado do que a porção central do perfil, apresentando a Formação Marília mais conservada nas bordas desse perfil.
- Nível II: aparece na borda do perfil, limitado em ambos os lados pelo nível I e na porção central ladeado pelo nível III, atingindo 550 a 580 m.
- Nível III: nítido em toda porção central do perfil, aparece também na borda do perfil a W, limitado pelo nível I. O nível III, aborda as escarpas do Platô Marília – Tupã, com cotas entre 480 a 500 m.

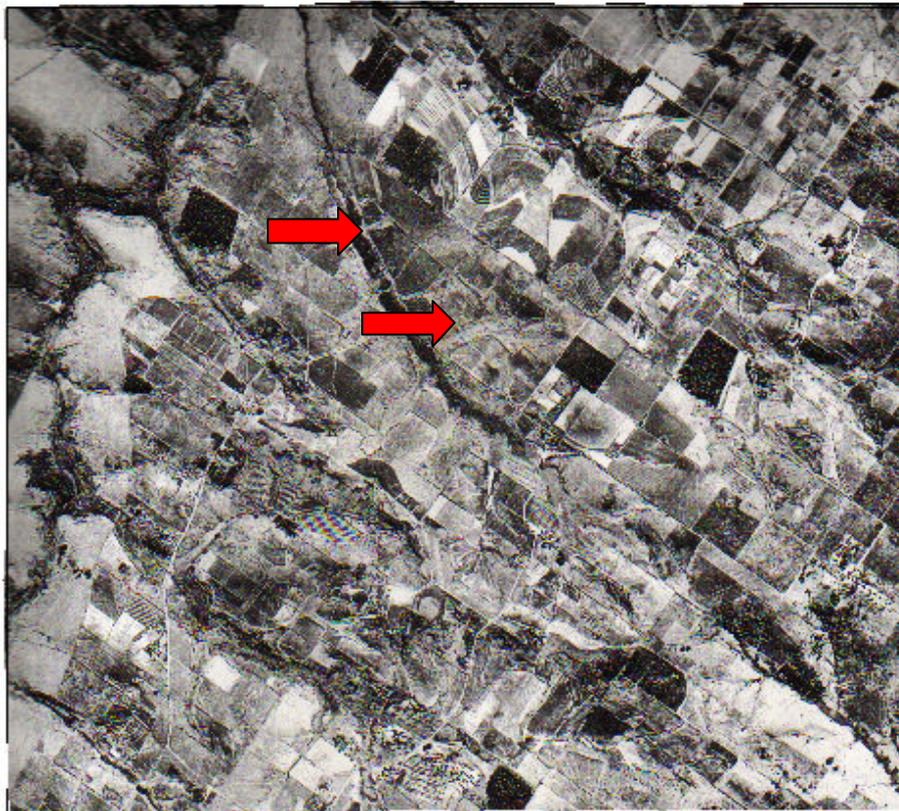
Foto IX.1. Visão geral de parte da área de estudo ao N do Município de Pompéia, pouca cobertura vegetal e sulcos visíveis (foto aérea de 1962 – escala 1:25.000).

Destaque para as feições erosivas localizadas na drenagem da parte central para a porção superior da foto aérea.

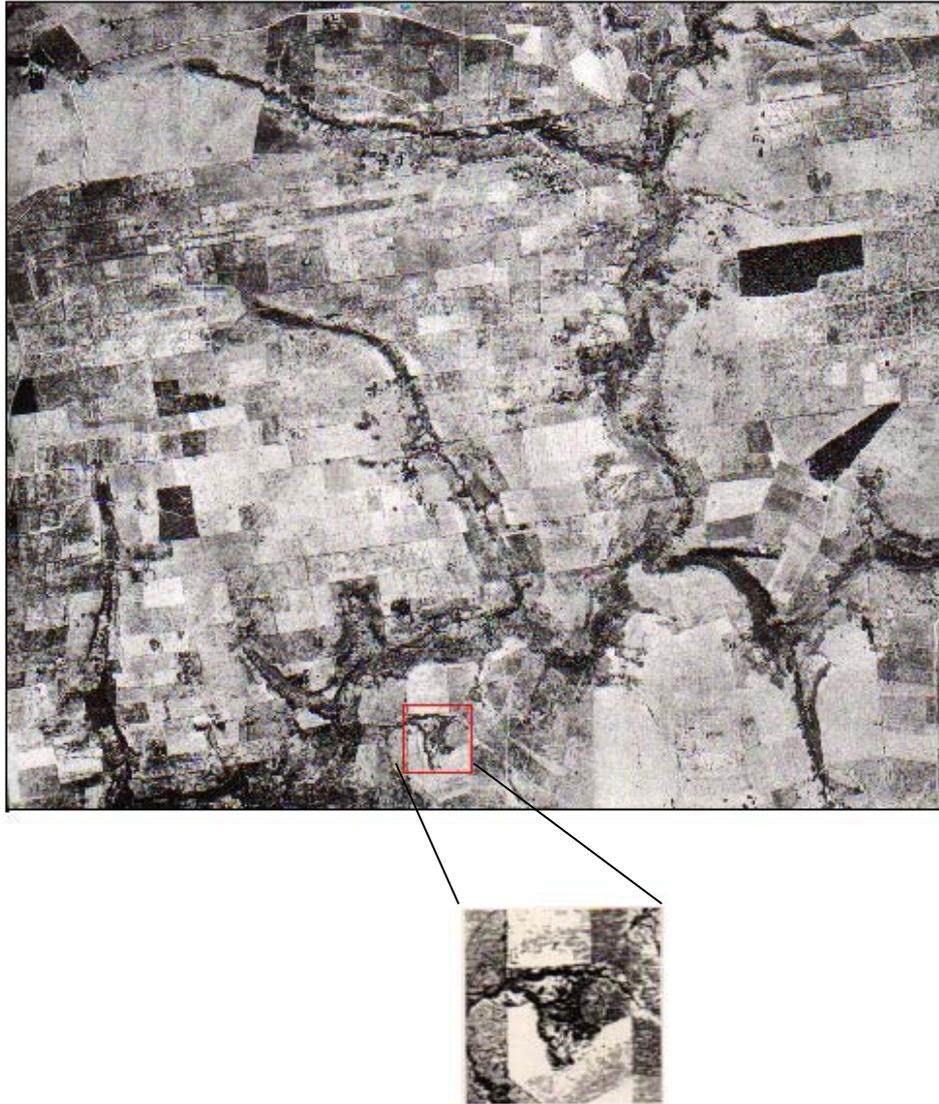
Foto IX.2. Aspecto geral da parte Sul da área de estudo ao Sul de Pompéia.
No destaque a boçoroca P25s. Muito próximo a ela, ainda existia mata e até árvores ao seu redor, quadro este, modificado na atualidade, restando gramíneas e apenas uma árvore na borda de uma ramificação à direita da porção à montante. Escala 1:25.000- 1962.

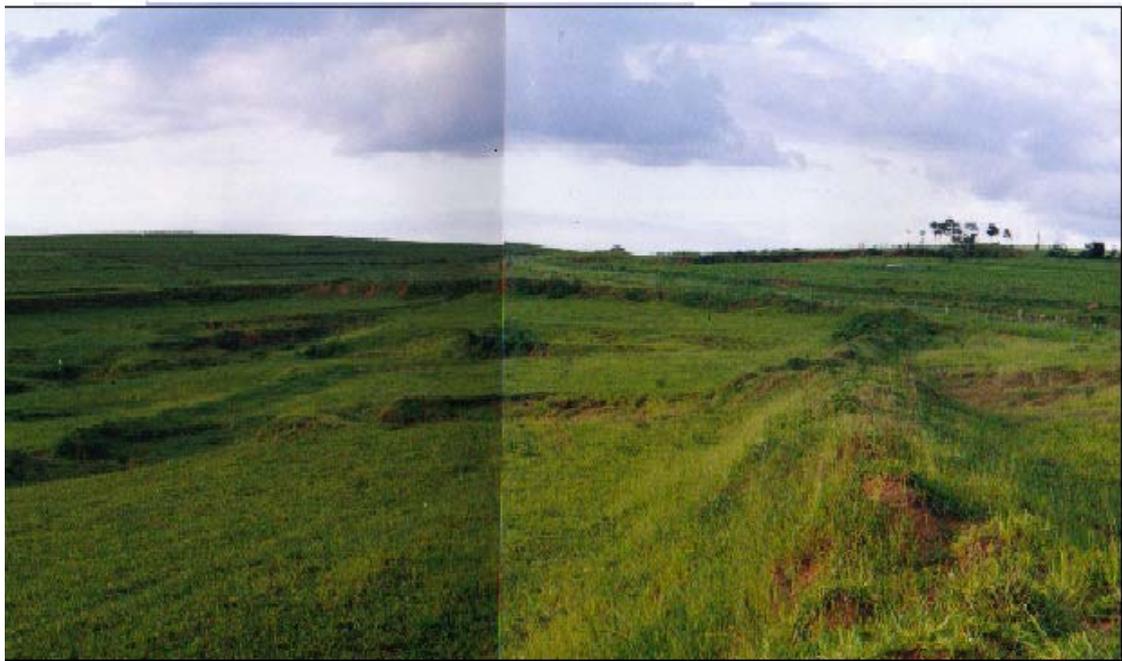
Foto IX.3 Vista geral das "corcovas de camelo" utilizadas para contenção dos solos utilizados na área de estudo (N e NE de Oriente).

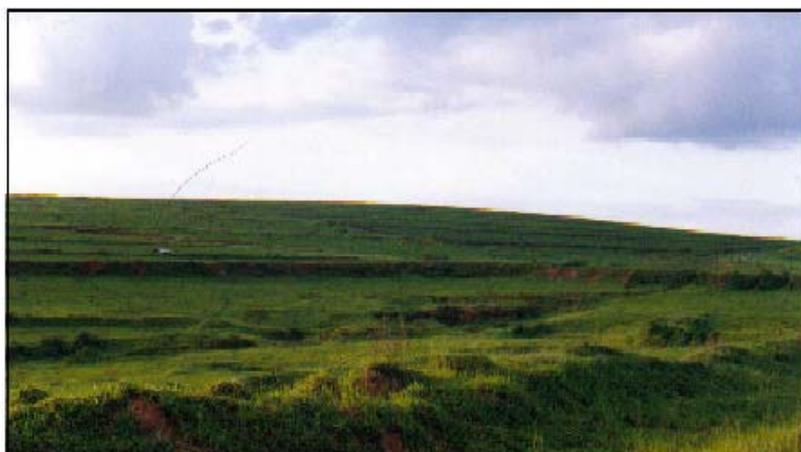
Foto IX.4. Detalhe das "corcovas de camelo" e a forma circular que apresentam.

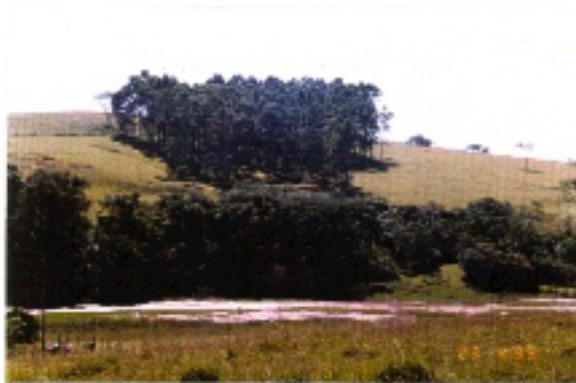
Foto IX.5. Aspecto geral da feição erosiva P23s, o plantio de eucalipto é muito usado na área de estudo para contenção do avanço da boçoroca.

O plantio de eucaliptos nas bordas das boçorocas também foi muito observado, como no caso da P4s, da P23s (foto IX.5) -toda rodeada por essa espécie de árvore - e da P6 com eucaliptos em sua montante.

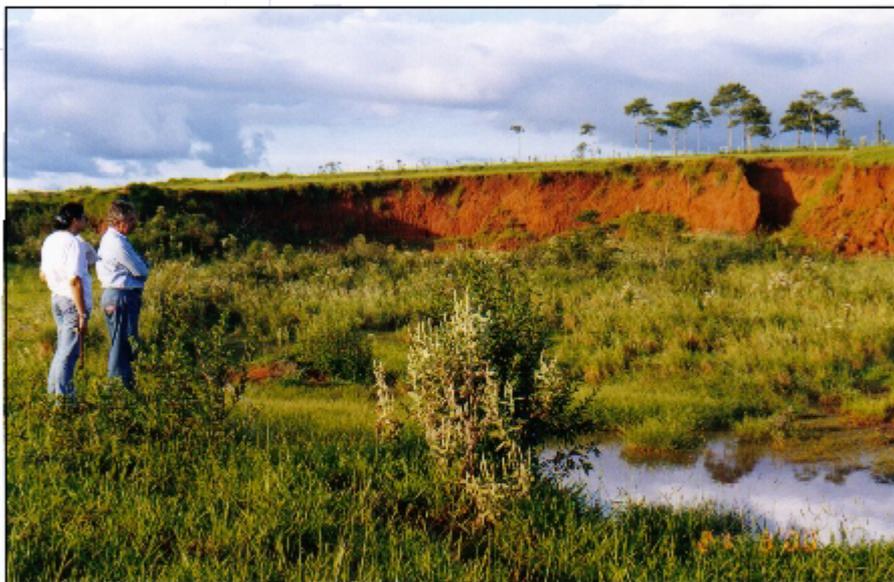
Foto IX.6. Lagoa originada do represamento de água em boçoroca ao Norte de Oriente

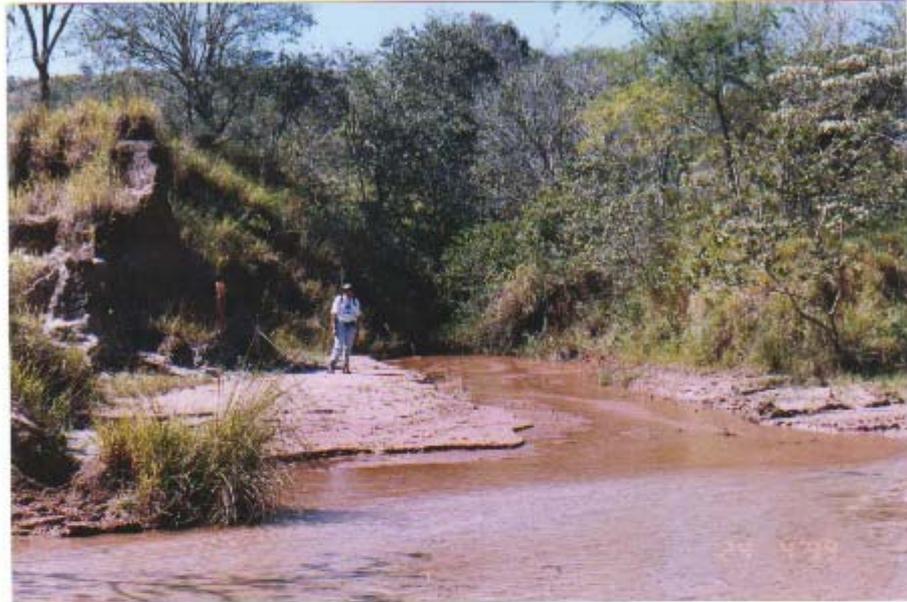
Foto IX.7. Leque deposicional da P28s, em sua porção jusante. É possível notar o processo de assoreamento, formando terraços, apesar da mata desenvolvida em seu interior. O fluxo d'água, nas porções mediana e final da boçoroca é mais intenso.

Em campo, foi observado fluxo de água e vegetação em seu interior, demonstrando uma boçoroca em evolução, que, tendo a vegetação incorporada a ela, pode apresentar estabilização depois de algum tempo.

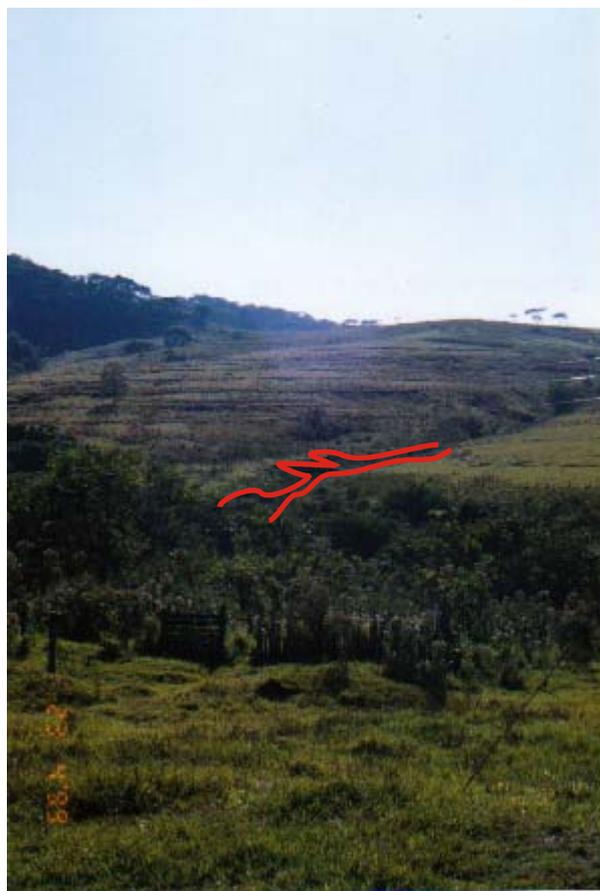
Foto IX.8 Boçoroca P29s em destaque na foto. Encontra-se estabilizada com mata (que serve de “camuflagem”). Ao seu redor existem “corcovas de camelo” para a contenção do fluxo d’água.

Foto IX.8 Foto da boçoroca P29 destacada na foto. Encontra-se estabilizada com mata (que proporciona uma “camuflagem”) em seu interior. Ao seu redor existem “corcovas de camelo” para a retenção do fluxo d’ água.

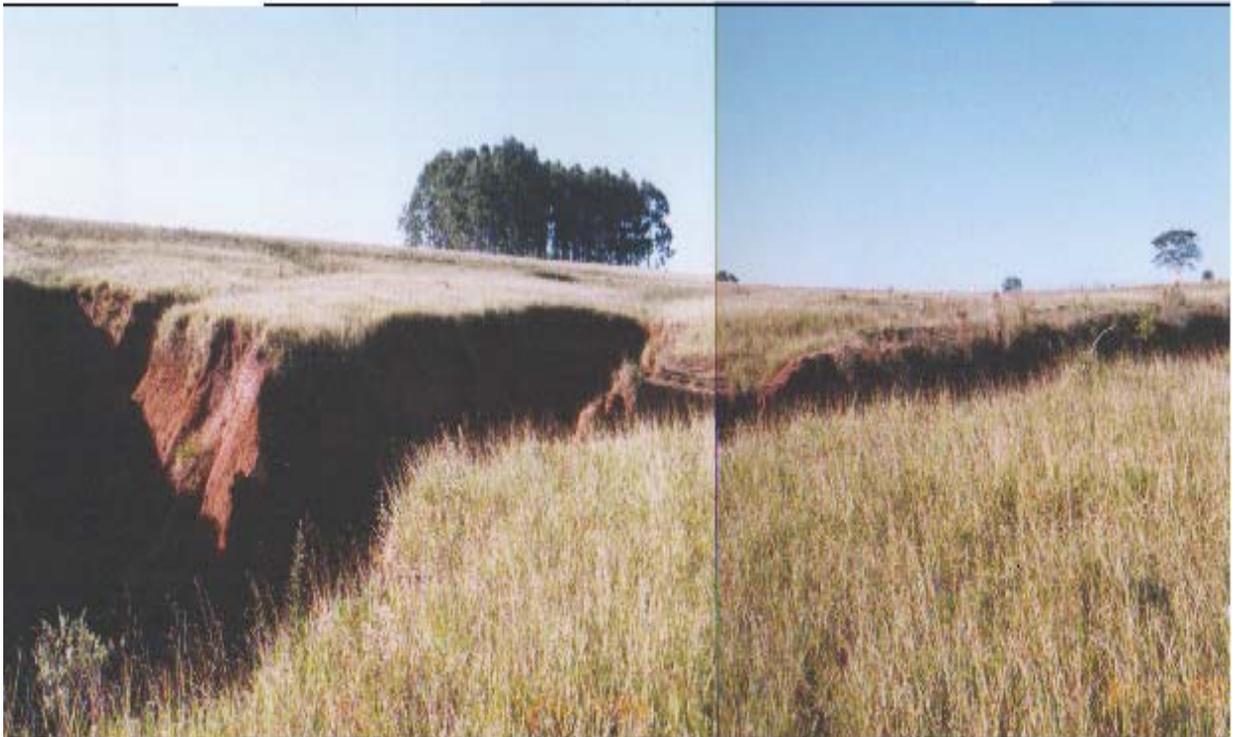
Foto IX.9 Vista das três ramificações que compõem a boçoroca P25s, em sua cabeceira.

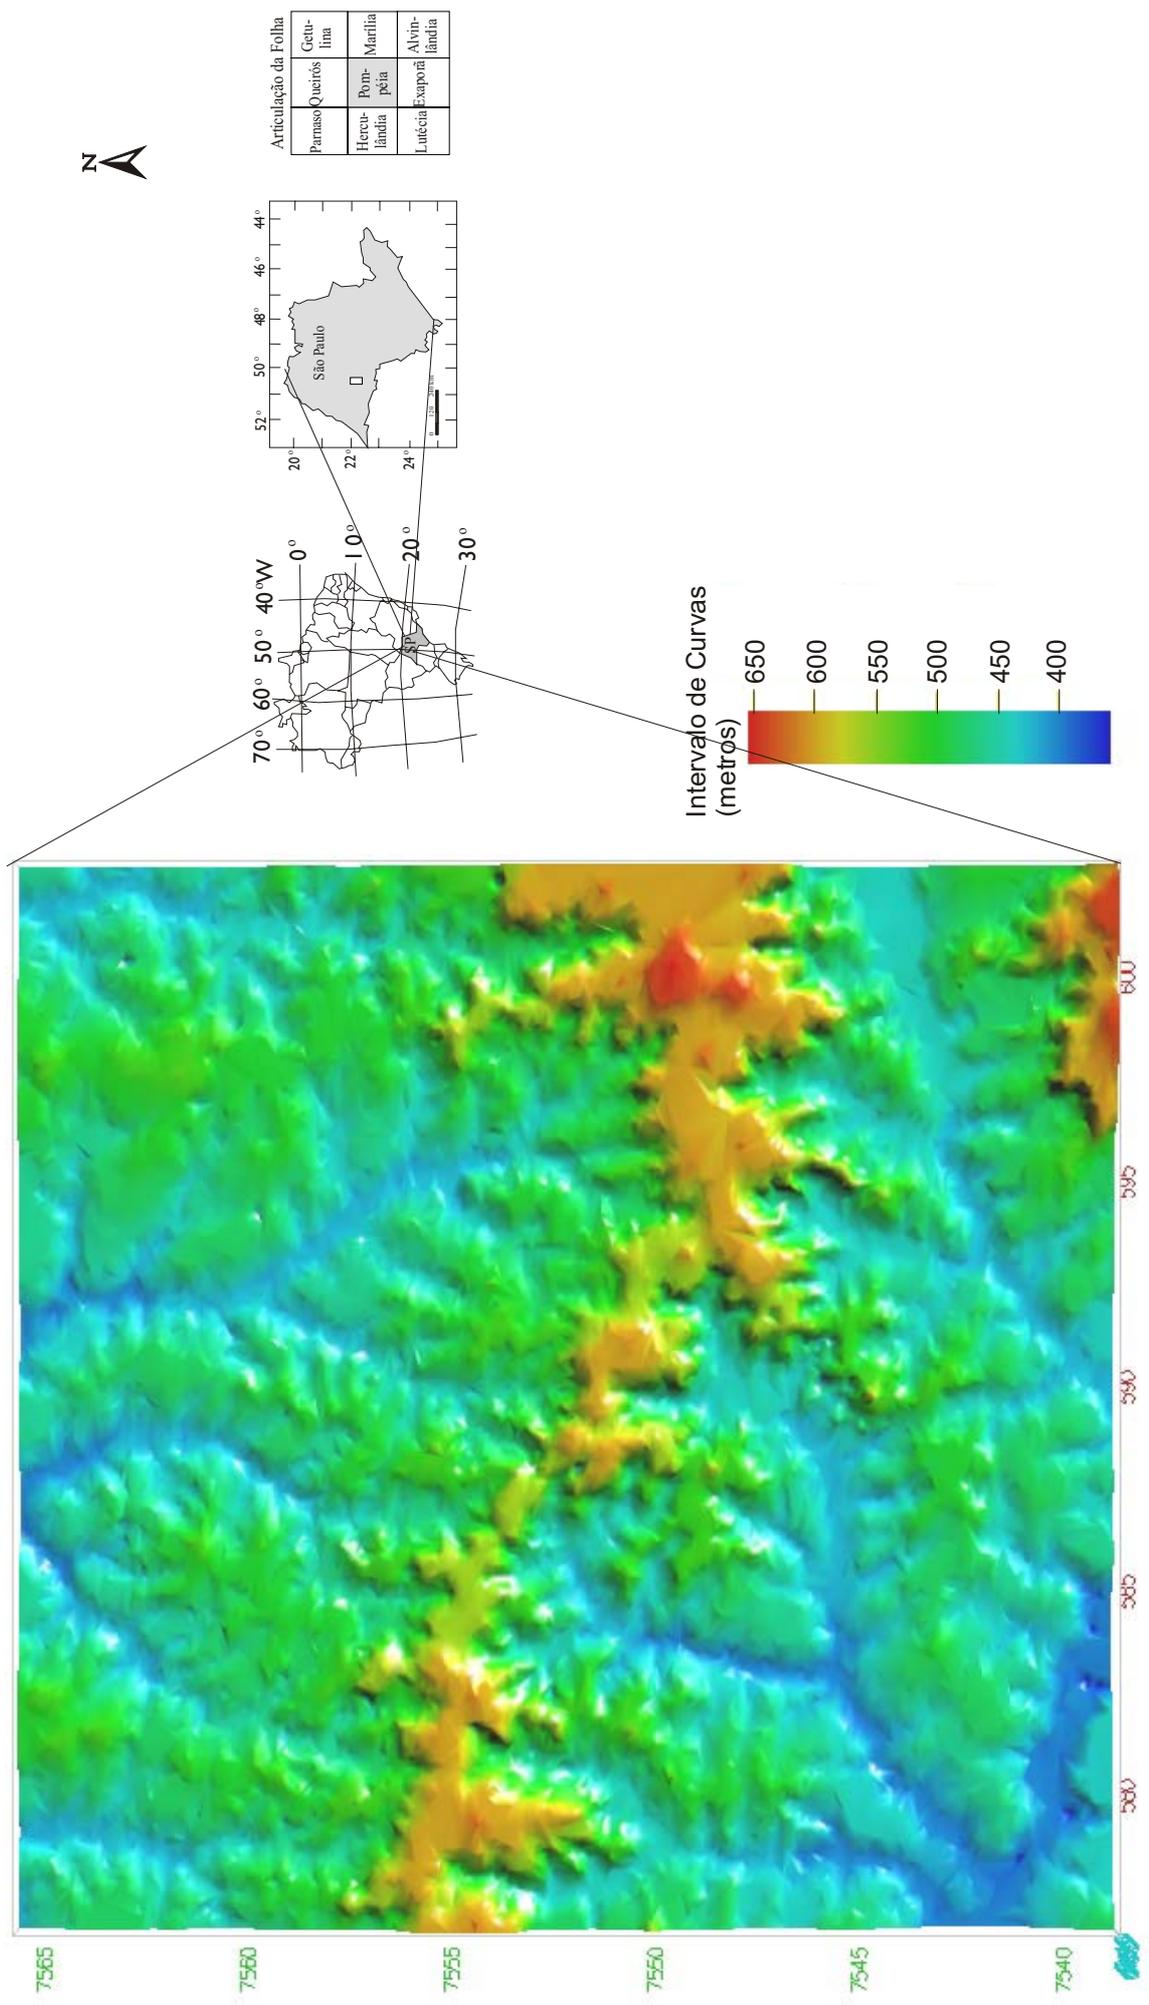
Figura XII.1. Mapa Geológico e Geomorfológico da área de estudo, perspectiva aérea.. Programa GEO VIEW, Laboratório de Modelagem Tridimensional.

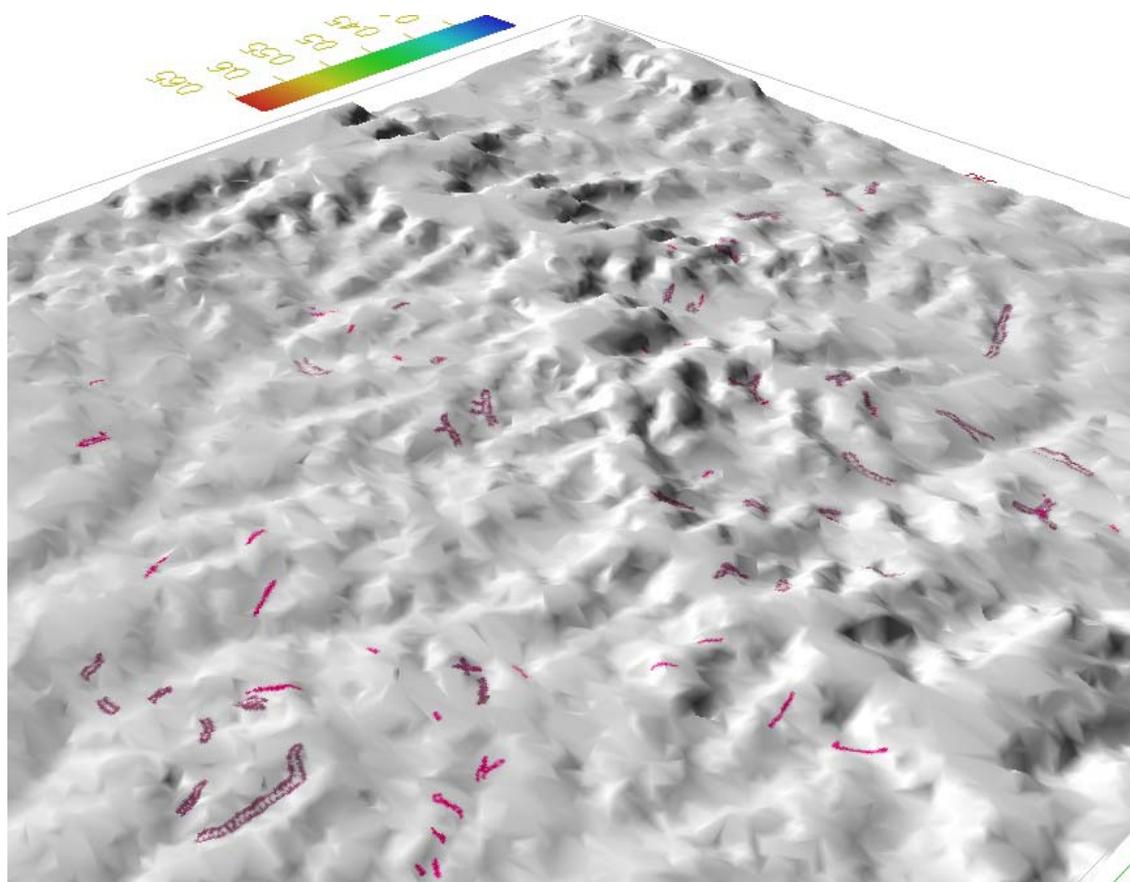
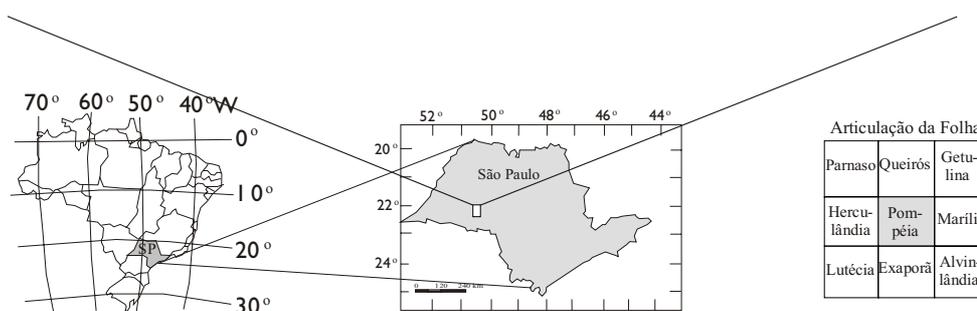
Figura XII.2. Localização das boçorocas em relação à Geomorfologia e Geologia da área de estudo. Área de contato das formações: Formação Marília e Formação Adamantina.

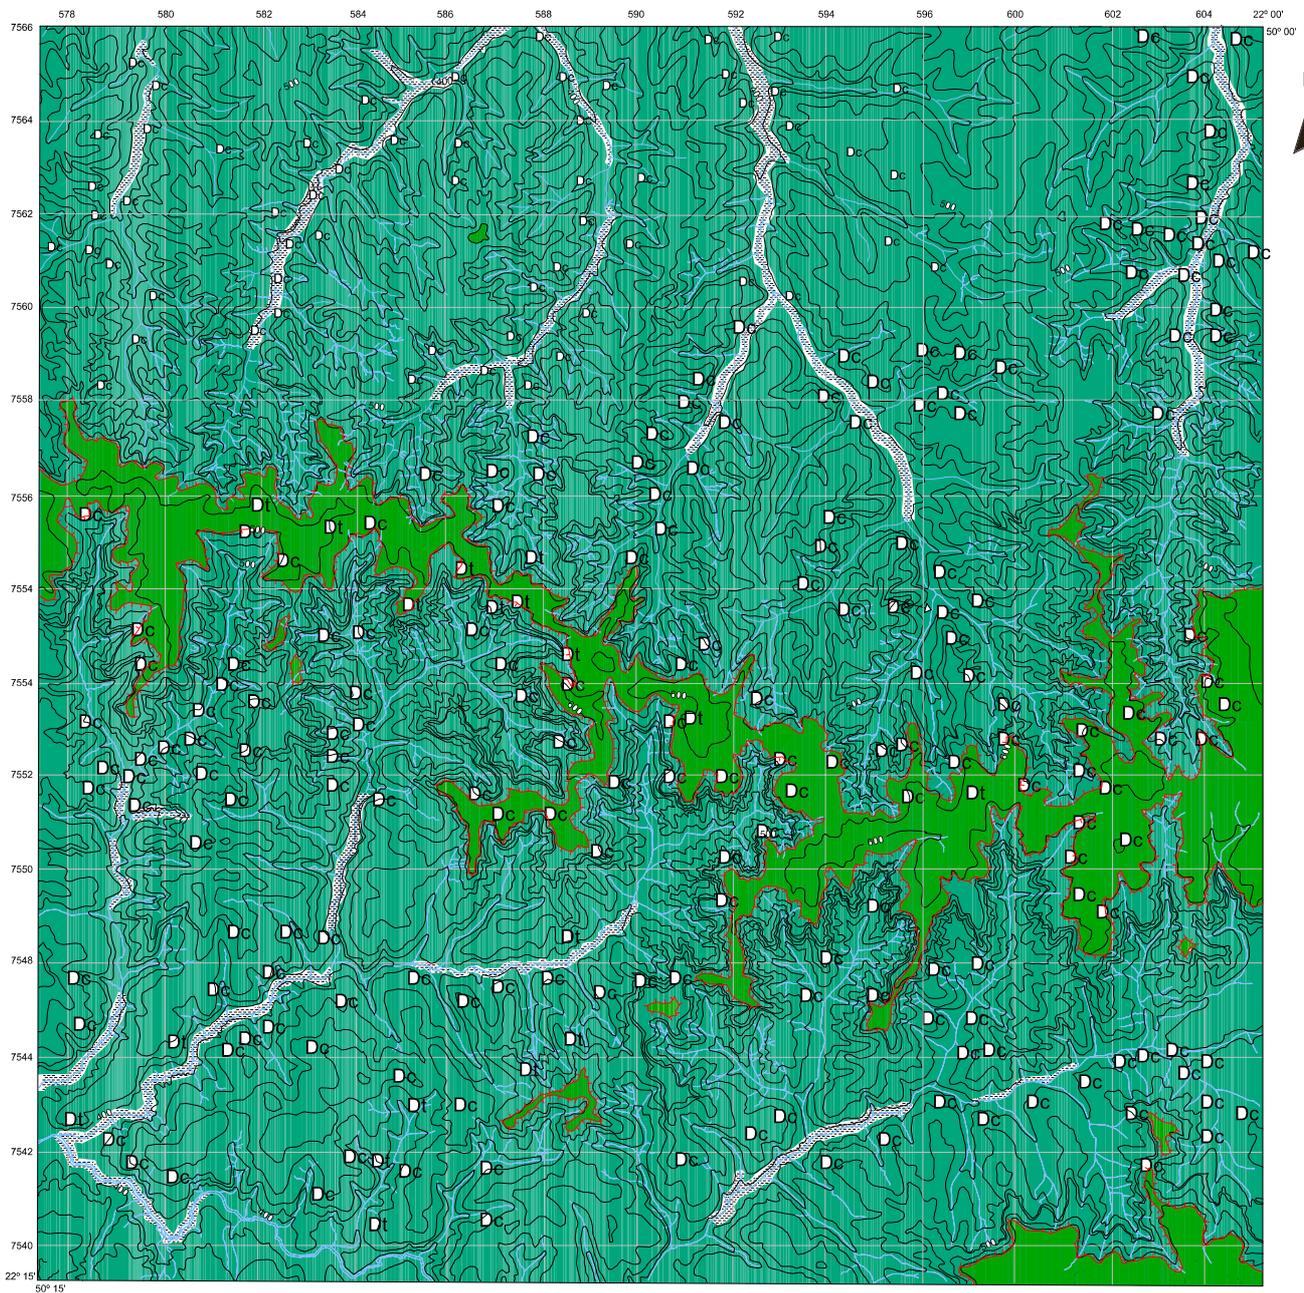
Figura VII.4: Mapa Geomorfológico da área de estudo.

Unidade Morfoestrutural	Morfologia	Morfometria	Declividade	Altimetria	Litologia	Solos
Unidade I Dc 52 Planalto Residual de Marília	Topos aplanados, vertentes retilíneas escarpadas, alta densidade de drenagem com padrão dendrítico, vales encaixados	Dimensão Interfluvial grande (700 a 1500 m) entalhe muito forte dos vales (80 m).	Topos > 8% Vertentes: 20 a 40%	440 a 600 m	Formação Marília	Argissolos vermelhos; Podzólicos vermelhos - escuro Tb
Unidade II Dc 42 Planalto Centro Ocidental	Topos convexos, com vertentes convexas e retilíneas, média densidade de drenagem com padrão dendrítico, sub-paralelo e vales ravinados.	Dimensão Interfluvial grande (700 a 1500 m) entalhe forte dos vales (40 a 80 m).	3 a 8%	400 a 600 m	Formação Adamantina	Neossolos litólicos; Solos litólicos, litossolos
Unidade III Apf	Aluvião			400 m
