**CARACTERIZAÇÃO MECÂNICA E MICROESTRUTURAL DE JUNTAS  
SOLDADAS A LASER EM AÇOS MARAGING COM POSTERIOR TRATAMENTO  
TÉRMICO E TERMOQUÍMICO DE SUPERFÍCIE A PLASMA**

Tese apresentada à Faculdade de Engenharia do  
Campus de Guaratinguetá, Universidade  
Estadual Paulista, para a obtenção do título de  
Doutor em Engenharia Mecânica na área de  
Materiais.

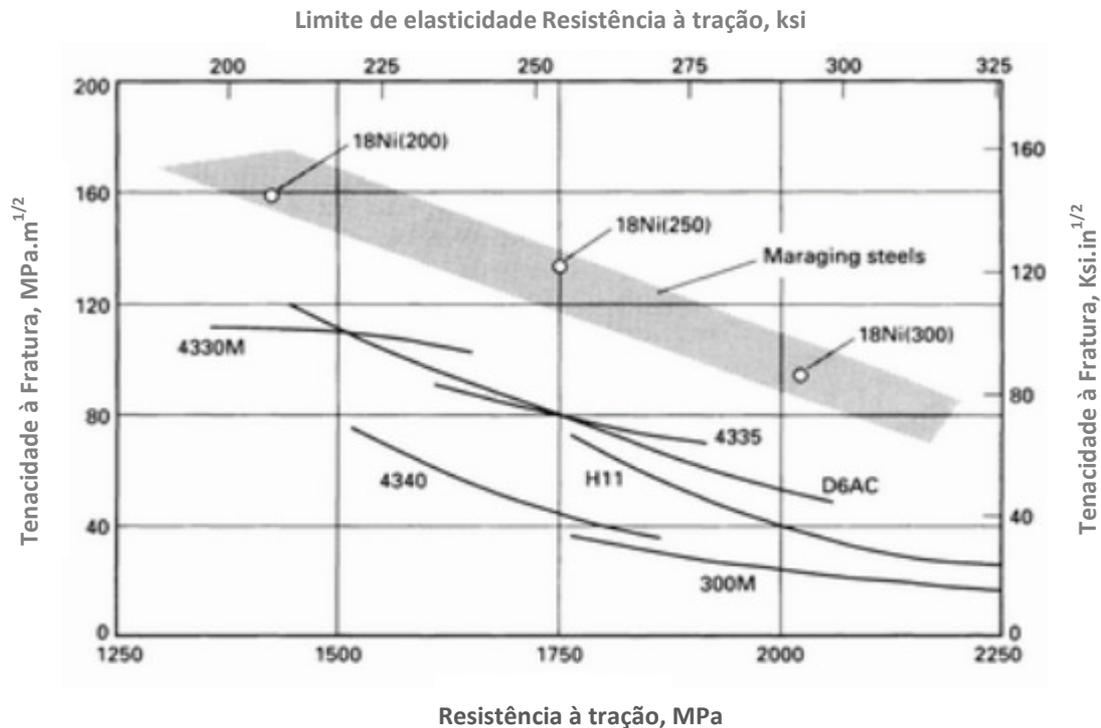
Figura 1 - Combinação de Limite de resistência e tenacidade à fratura de aços maraging 18Ni comparado com aços carbono de ultra alta resistência convencionais.

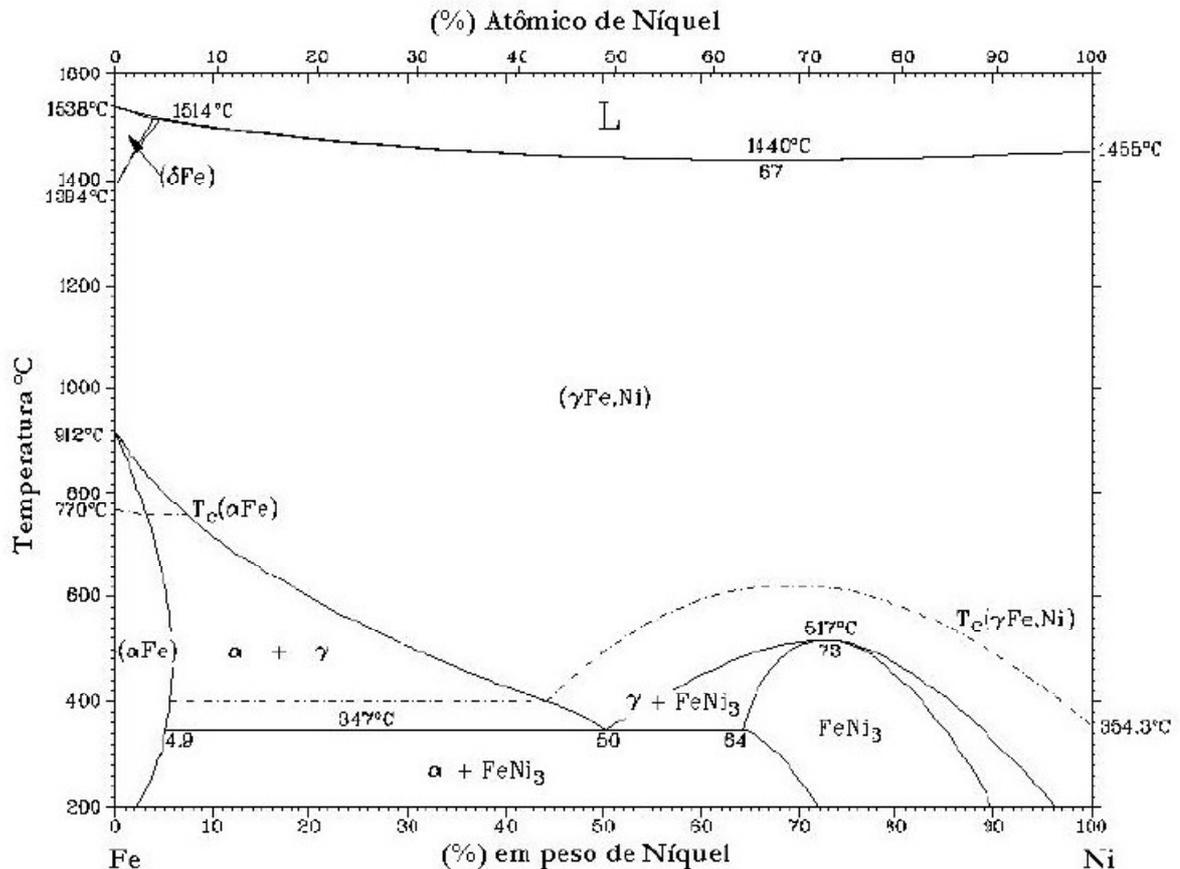
Figura 2 - Diagrama de equilíbrio Fe-Ni.

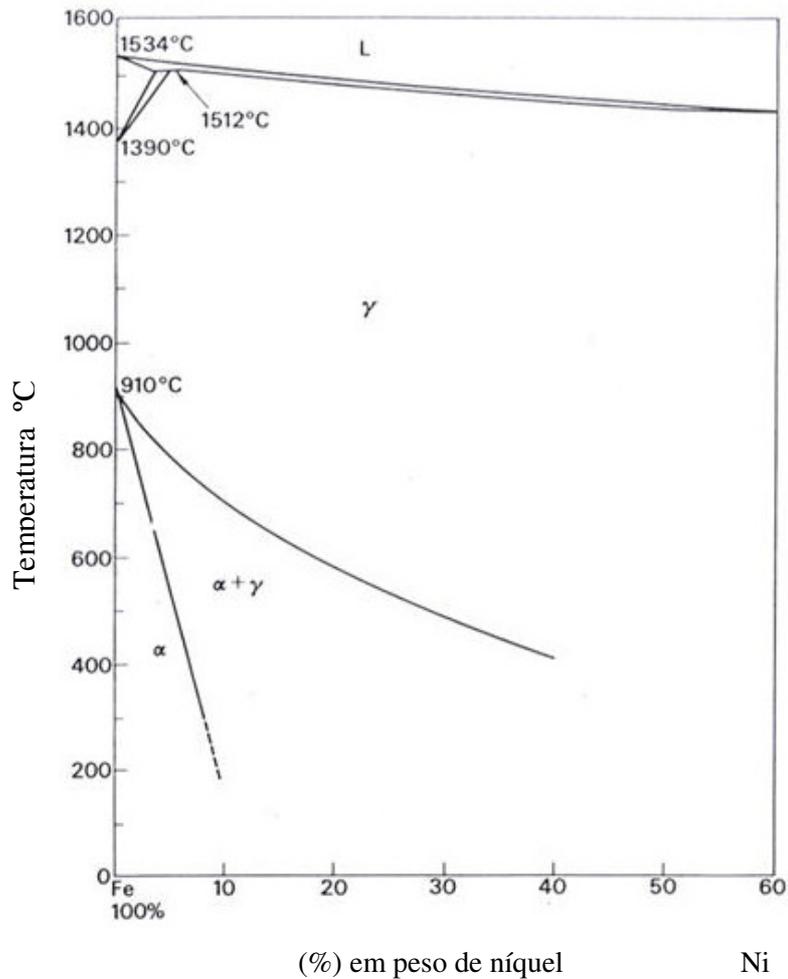
Figura 3 - Temperatura versus percentual em massa de níquel dos aços maraging (estável).

A Figura 3 mostra o diagrama de equilíbrio parcial do aço maraging através da temperatura versus concentração de níquel no solvente ferro, podendo ser visto alterações no material, do aço  $\alpha$  para o aço  $\gamma$  com o aumento da temperatura, ou seja, da estrutura CCC (cúbica de corpo centrado) para CFC (cúbica de face centrada). A Figura 4 mostra a histerese no aquecimento, e no resfriamento deste material, ou seja, a transformação de austenita em martensita no resfriamento e a reversão da martensita em austenita no aquecimento, entre estes dois limites está o foco deste trabalho no estudo do tratamento de envelhecimento deste material.

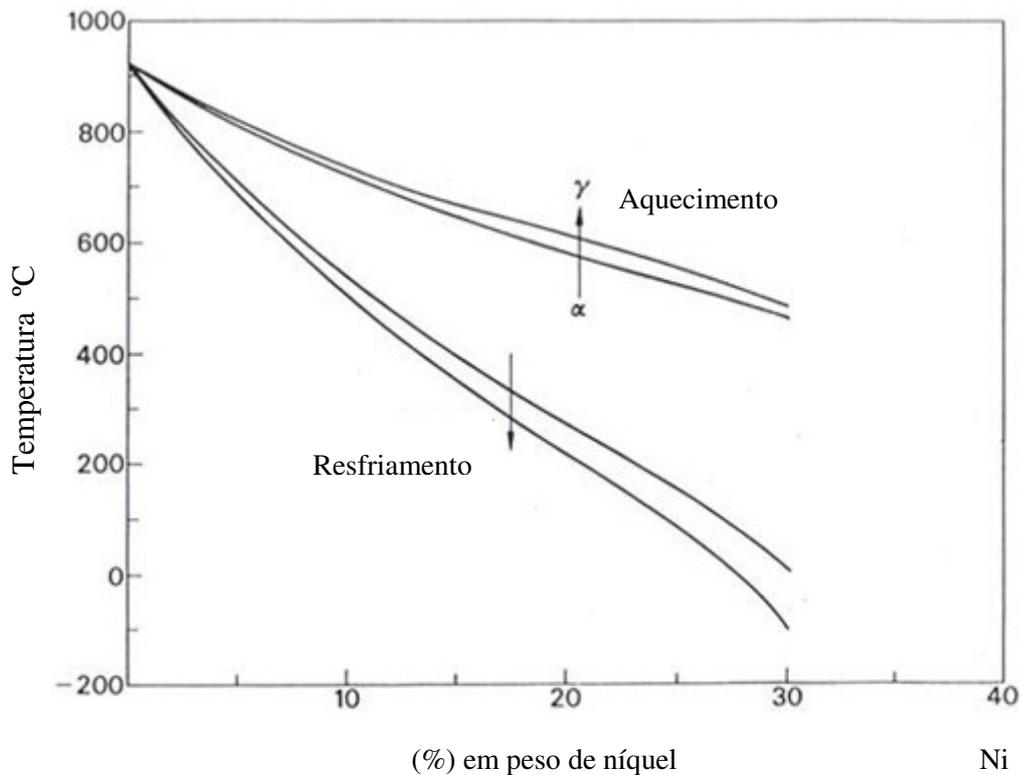
Figura 4 - Temperatura versus percentual em massa de níquel dos aços maraging (metaestável)

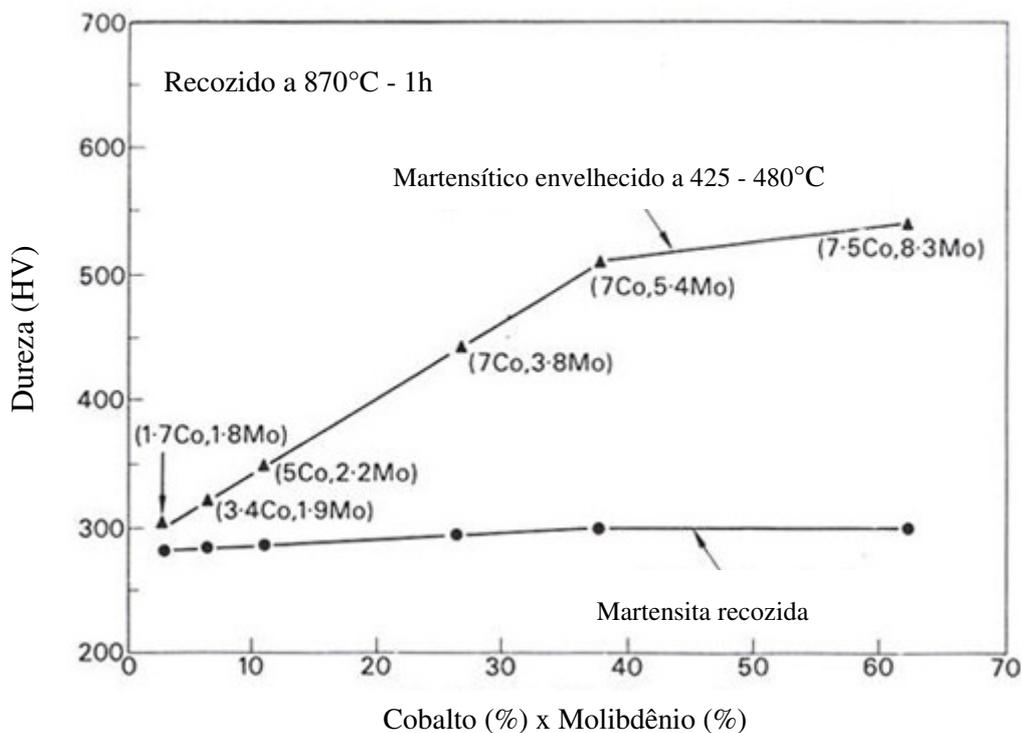
Figura 5 - Percentual de cobalto-molibdênio contra dureza (HV) para aços maraging.

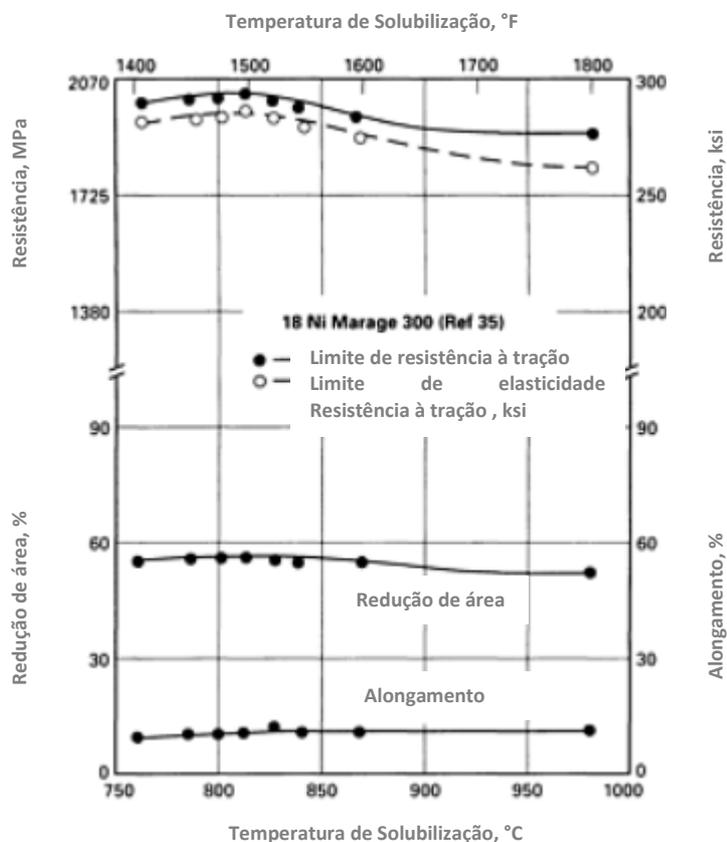
Figura 6 - Influência da temperatura de solubilização sobre as propriedades do aço envelhecido e tracionado 18 Ni maraging 300. Tratamento térmico: solubilizado por 0,5 h. a temperatura indicada, resfriado ao ar, e depois envelhecida a 480 ° C durante 3 h.

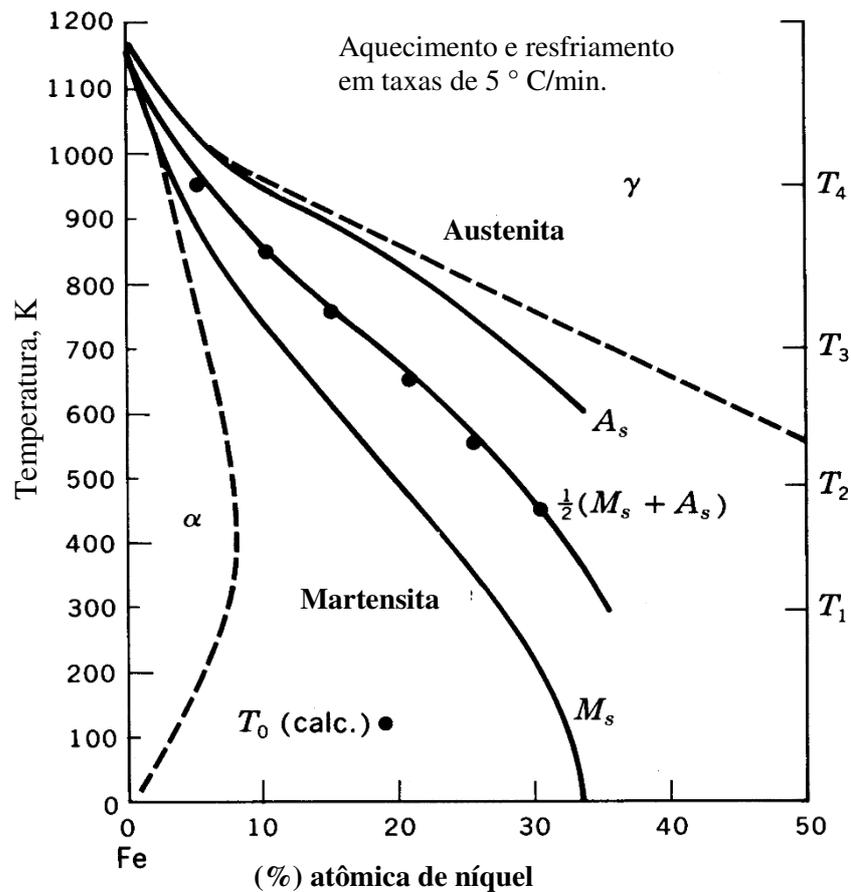
Figura 7 - Diagrama de fase Fe-Ni do aço maraging.

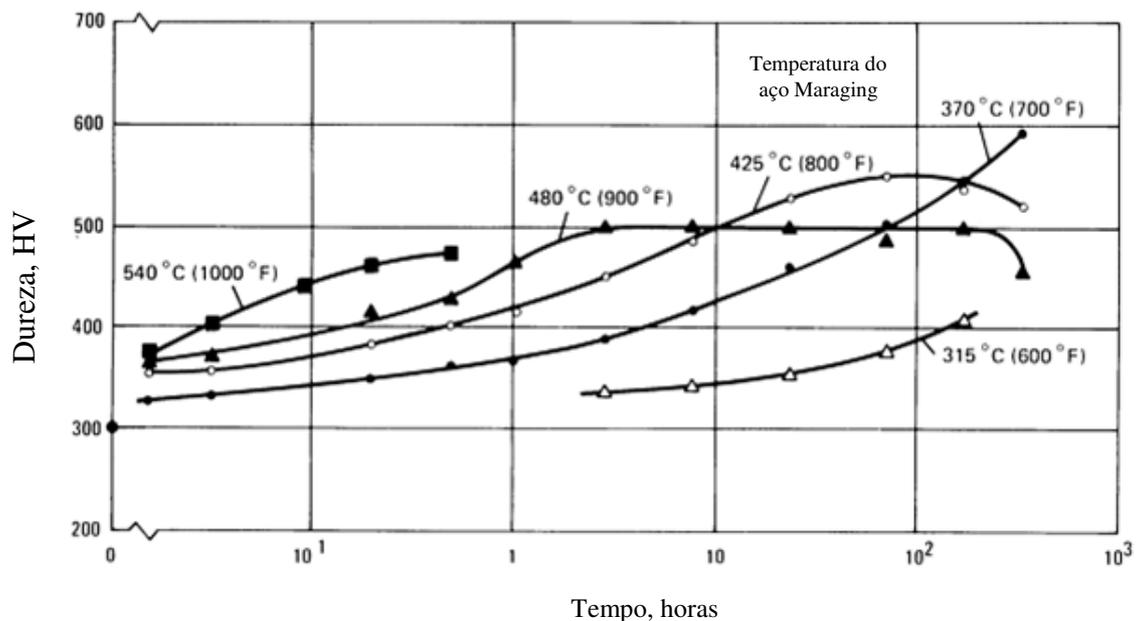
Figura 9 - Dureza do aço maraging x tempo de envelhecimento em várias temperaturas de envelhecimento.

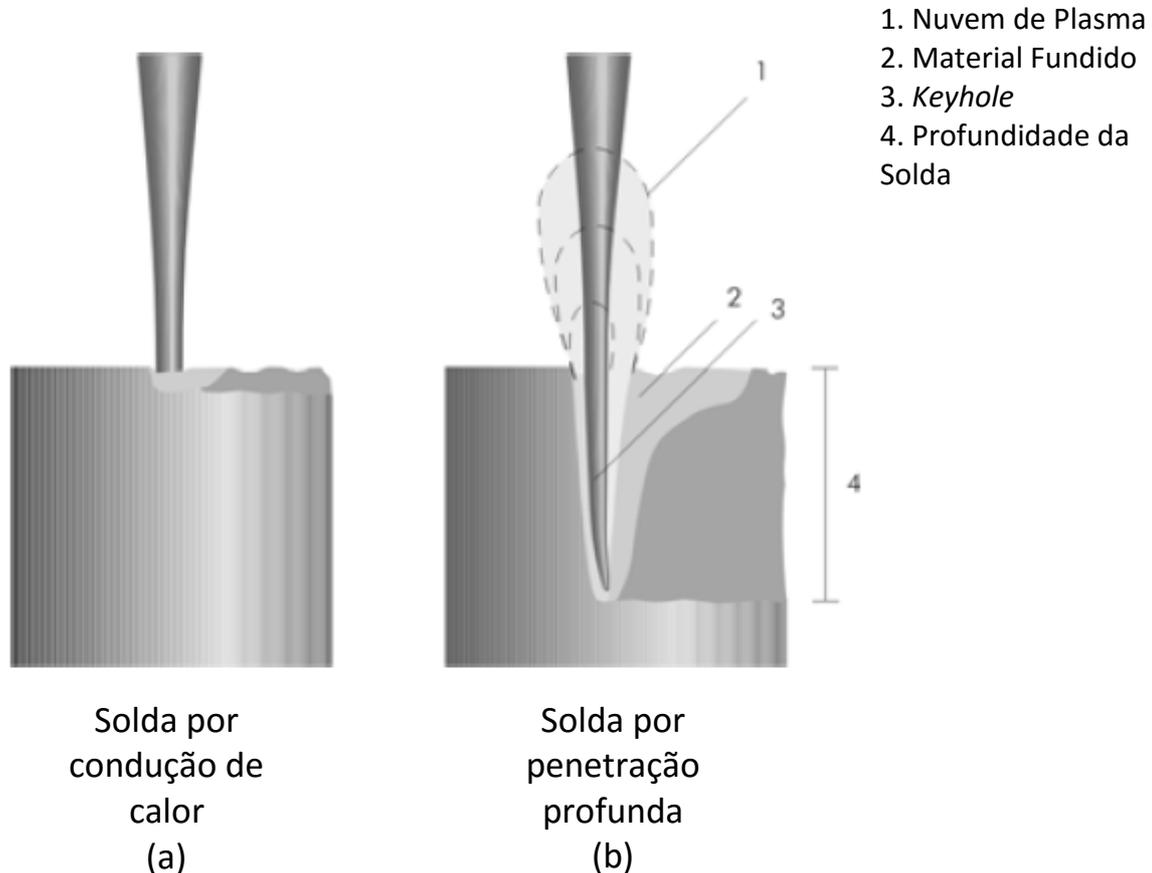
Figura 10 - Soldas a laser tipo: a) Condução; e b) "keyhole".

A solda por penetração, que começa com uma densidade de energia de aproximadamente  $10^6 \text{ W/cm}^2$ , baseia-se na criação de um capilar de vapor no interior do material, por aquecimento local, ao atingir a temperatura de evaporação. A pressão de vapor, resultante dentro do material, cria um capilar de aproximado 1,5 vezes o diâmetro do ponto focal do feixe de laser. Este capilar se movimenta através do material por um dispositivo, seguindo o traçado a ser soldado. A pressão hidrostática, a tensão superficial do material fundido, e a pressão de vapor no interior do capilar atingem um equilíbrio, evitando que o capilar (frequentemente referido como o "keyhole") entre em colapso. Múltiplas reflexões dentro do keyhole guia o feixe incidente profundamente no interior do material, aumentando a eficiência do processo. Hoje em dia, tendo em conta suficiente poder do laser, profundidades de solda de até 25 mm (de aço) podem ser alcançados. As aplicações de soldagem a laser em

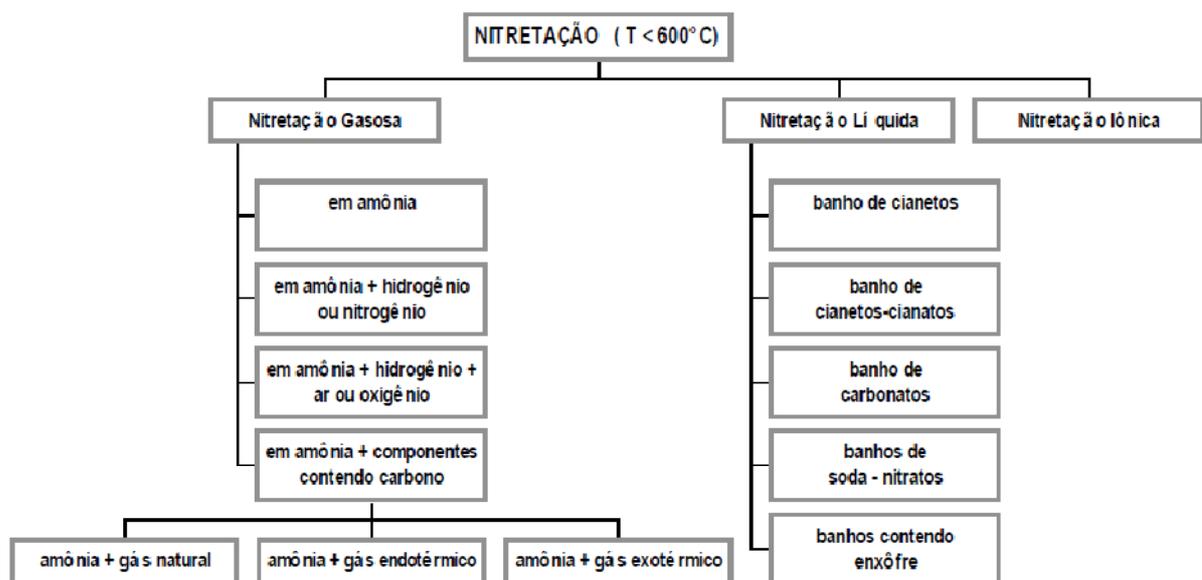
Figura 15 - Processo de nitretação comercial.

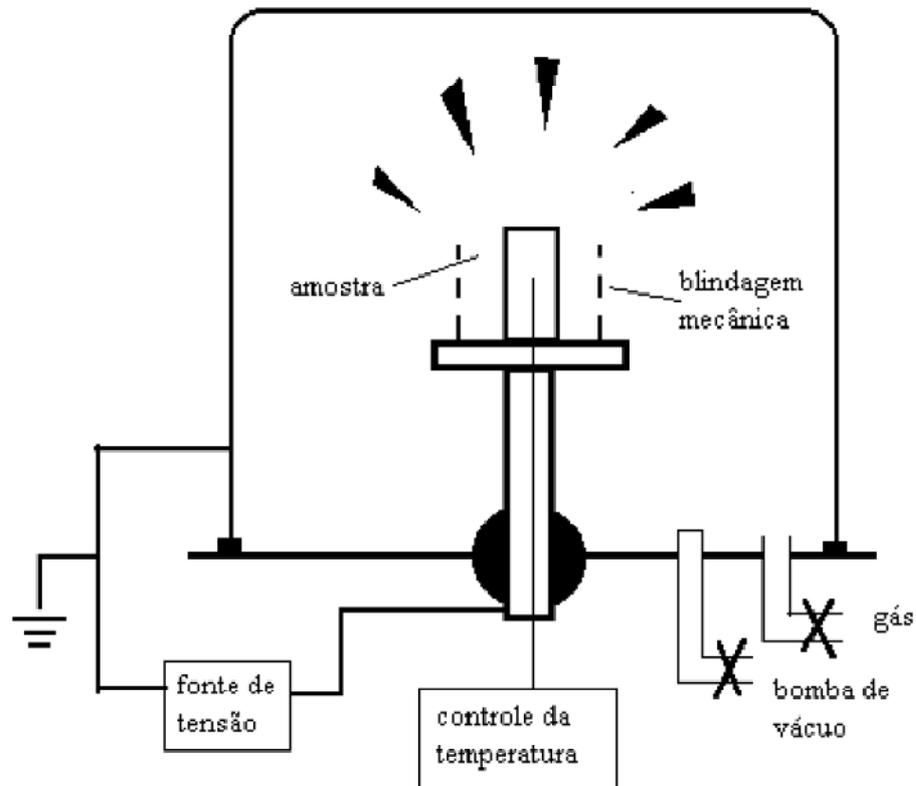
Figura 16 - Esquema básico de um equipamento para nitretação iônica.

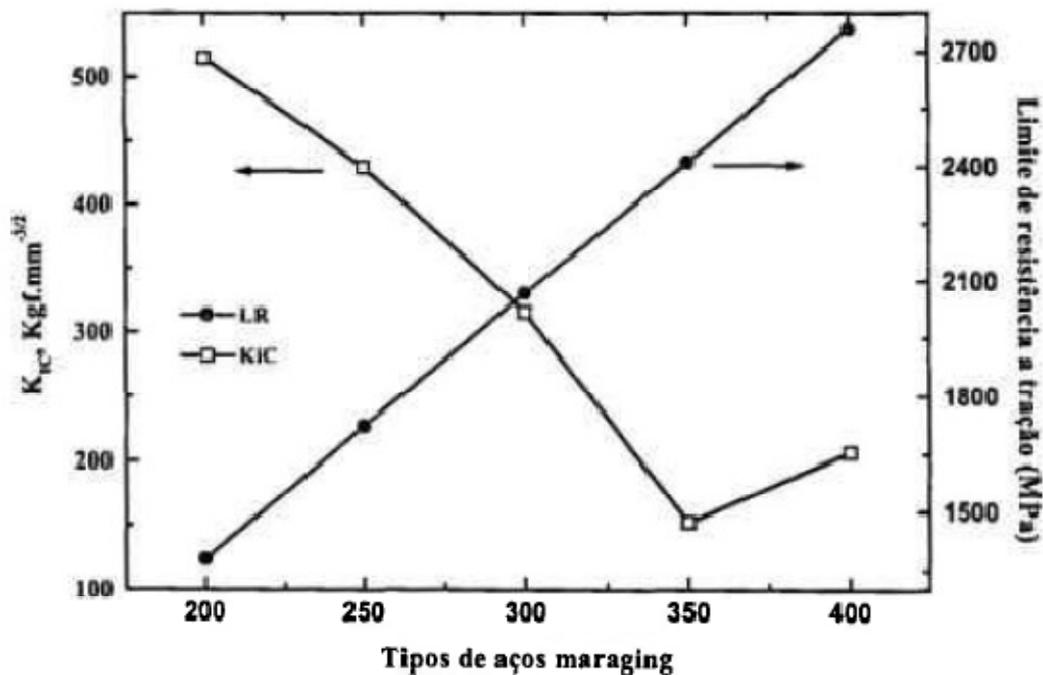
Figura 19 - Comparação da tenacidade à fratura e limite de resistência à tração dos aços maraging 18Ni 200, 250, 300, 350 e 400.

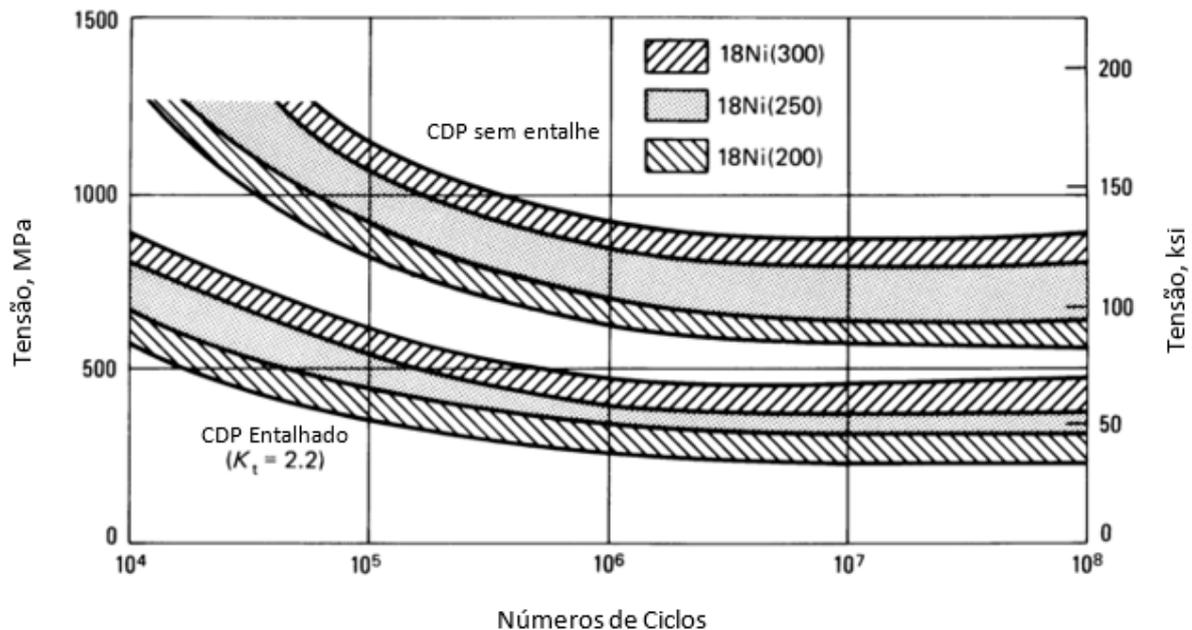
Figura 20 – Curva S-N para aço maraging 200, 250 e 300 para amostras entalhadas e sem entalhe.

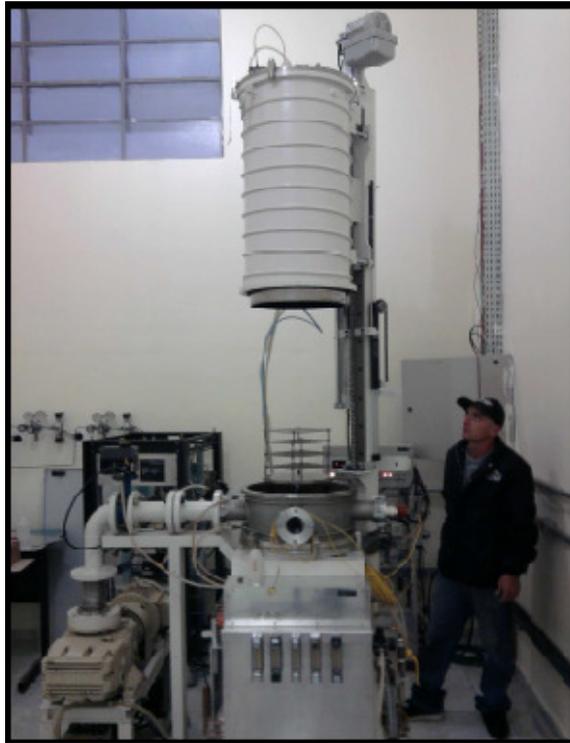
Figura 30 - Reator a plasma da empresa Metal Plasma.

Os Tratamentos Termoquímicos de Nitretação a Plasma ocorreram em um reator a plasma da empresa Metal Plasma, conforme Figura 30, os tratamentos foram feitos em uma atmosfera controlada com mistura de gases à temperatura de 480 °C durante 3 horas.

O equipamento utilizou uma fonte de tensão/corrente DC-pulsada, câmara a alto vácuo feita em aço inoxidável, com um volume útil de 120 L, um sistema de bombeamento “roots” com uma vazão de 150 m<sup>3</sup>/h, atmosfera interna do equipamento controlada com mistura de gases contendo 75% N<sub>2</sub> – 25% H<sub>2</sub> a pressão de 370 Pa.

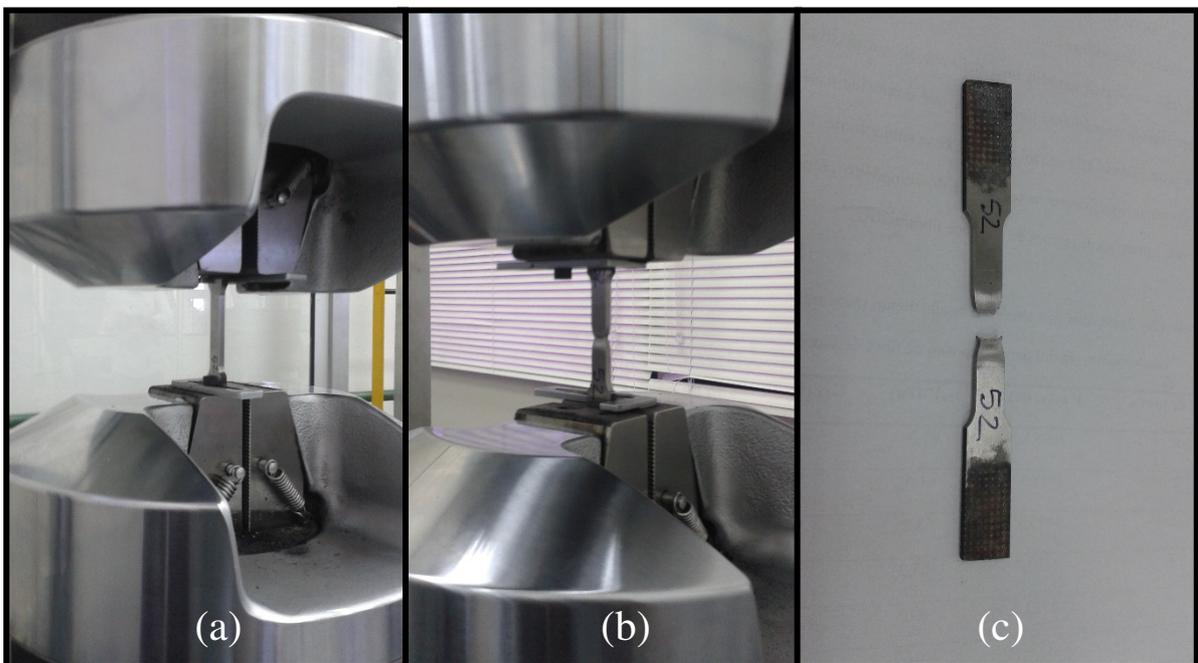
Figura 31 – Corpo de prova durante ensaio de tração: posicionado na máquina de ensaio (a); mostrando estrição (b); e após ruptura (c).

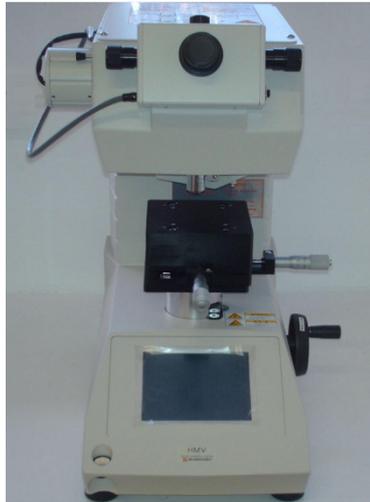
Figura 32 - Imagem do Microdurômetro.

As medidas de dureza Vickers foram realizadas em um microdurômetro HMTV-2T E da marca SHIMADZU, instalado no Laboratório de Ensaios Mecânicos do Departamento de Materiais e Tecnologia - FEG/UNESP. Na Figura 32, pode-se observar o Microdurômetro.

Para o ensaio de dureza por microindentação foi utilizado uma carga de 200 gf e tempo de 5 segundos.

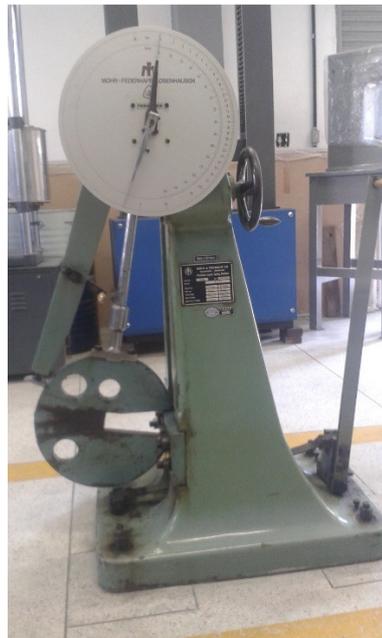
Figura 35 - Imagem da máquina de ensaio de impacto.

Para a realização do ensaio foi utilizado um pendulo de impacto MOHR &FEDERHAFF modelo AC - PWS 30/15 com as seguintes características: energia máxima 300 J; ângulo do braço do pendulo 45°, massa do martelo 30 kg (Figura 35). Para refrigerar utilizou-se uma caixa de isopor onde os cdps foram imersos com: nitrogênio líquido e acetona para atingir temperaturas em torno de -196 °C; gelo seco e acetona para atingir temperaturas em torno de -80 °C; gelo caseiro e acetona para atingir temperaturas em torno de 0 °C; e temperatura ambiente em torno de 24 °C. Um termômetro Impac modelo IP-370TR, com escala de -750 °C até 200 °C (precisão de  $\pm 3$  °C), foi utilizado para monitorar as variações de temperatura antes do ensaio.

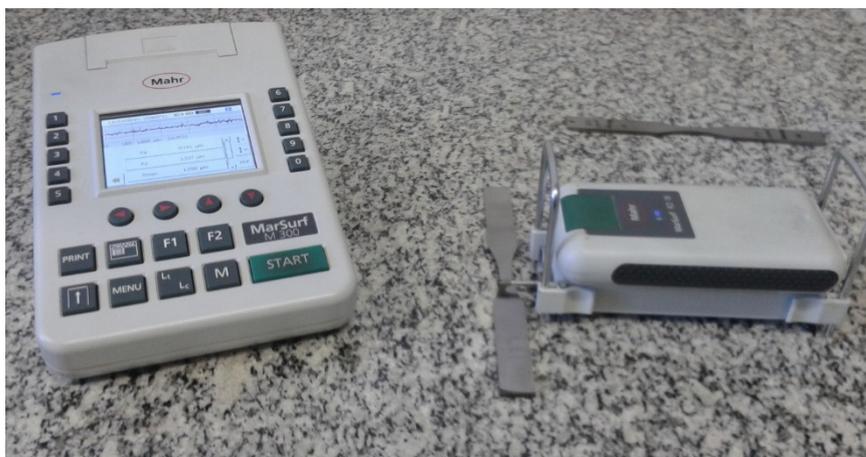
Figura 36 – Rugosímetro MarSurf M300.

O equipamento utilizado foi um rugosímetro Mahr modelo MarSurf M 300, como pode ser visto na Figura 36.

As medidas de rugosidade foram realizadas na superfície do cdp de tração, fadiga e impacto, com *cutoff* de 0,8 mm e comprimento total de medição de 4 mm (5 x *cutoff*), leitura

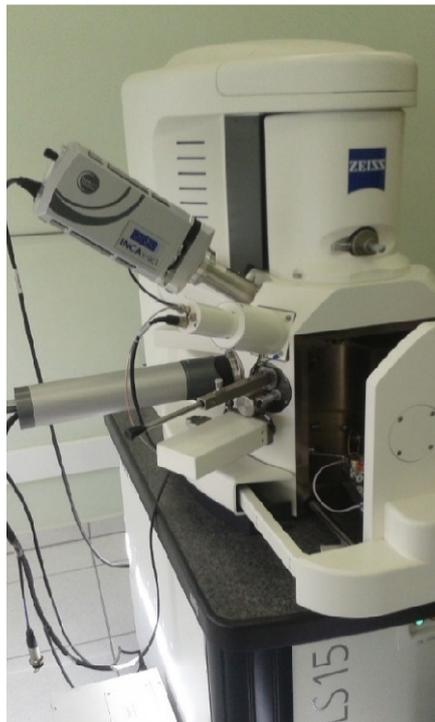
Figura 37 – Equipamento de análise por Microscopia Eletrônica de Varredura e EDS.

As imagens foram realizadas no Laboratório de Microscopia Avançada (LMA) do Departamento de Materiais e Tecnologia - FEG/UNESP. O equipamento utilizado foi um Microscópio de Varredura Zeiss EVO LS-15. O gás utilizado na câmara foi nitrogênio com grau 5.0 (pureza de 99,99%). Foram amostrados sinais de elétrons retroespalhados (BSE) utilizando o detector Zeiss 4Q-BSD. O equipamento pode ser visto na Figura 37.

No Laboratório de Microscopia Avançada (LMA) do Departamento de Materiais e Tecnologia - FEG/UNESP, foram realizadas microanálises por energia dispersiva. O equipamento utilizou um detector de microanálise por energia dispersiva de raios-X Inca x-act da Oxford Instruments montado no microscópio eletrônico de varredura Zeiss EVO LS-15 e controlado pelo sistema Inca Energy 250. O equipamento pode ser visto na Figura 37.

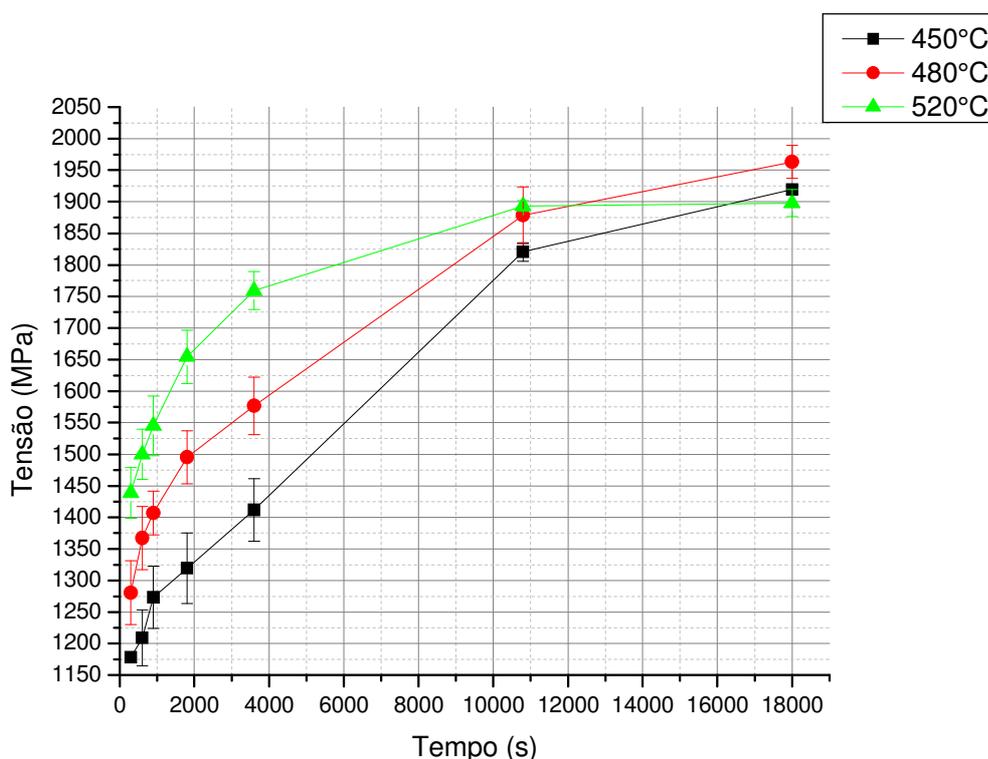
Figura 38 - Limite de resistência versus tempo de permanência em forno para o aço maraging 300 nas diferentes temperaturas de envelhecimento.

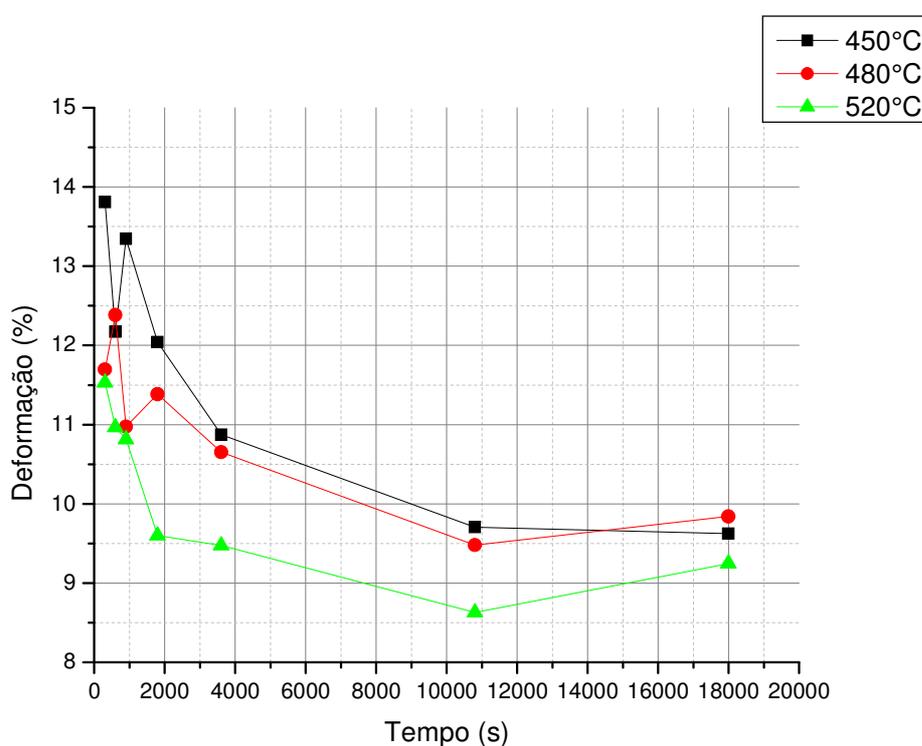
Figura 39 - Deformação versus tempo de permanência em forno para o aço maraging 300 nas diferentes temperaturas de envelhecimento.

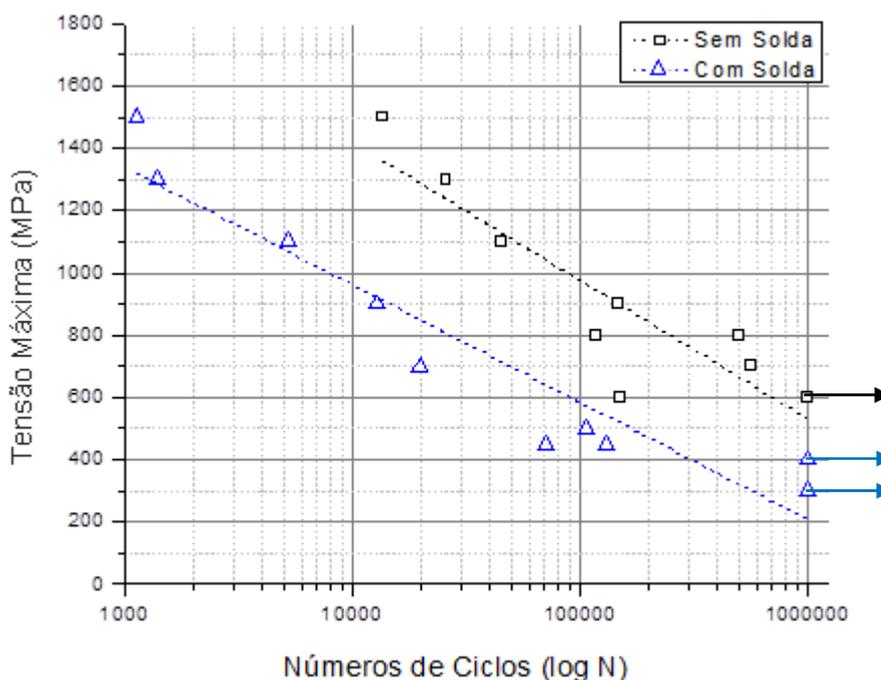
Figura 59 – Curva S-N do aço maraging 300 sem solda e soldado.

O melhor desempenho do material sem solda é devido a homogeneidade do aço, já o material soldado pode ter falhas na ZTA e ZF devido a heterogeneidade do material, poros e defeitos na estrutura. Nota-se que o limite de fadiga (considerado para  $10^6$  ciclos) é superior no aço sem solda, pois o tempo de nucleação e crescimento da trinca é mais prolongado.

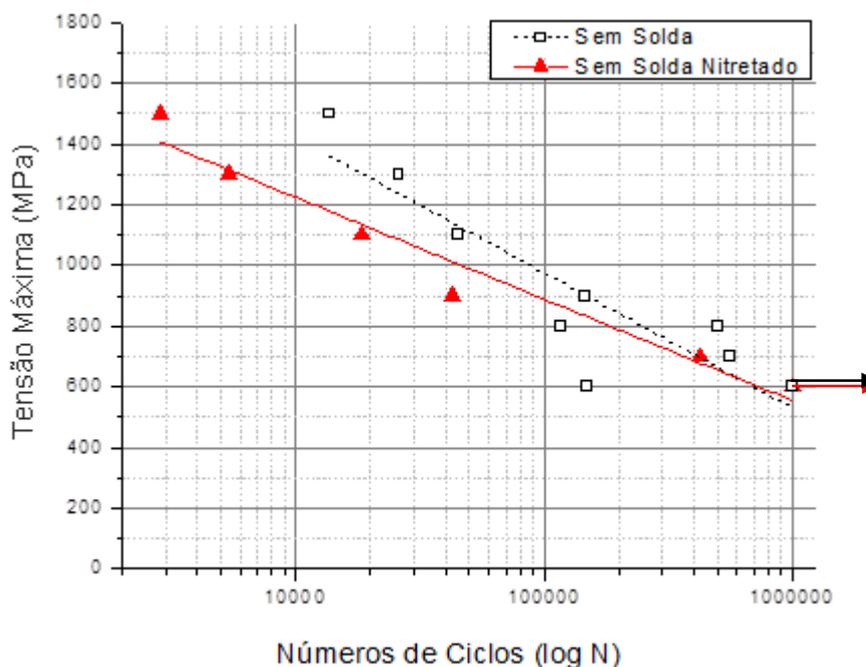
Figura 61 – Curva S-N do aço maraging 300 sem solda e sem solda nitretado.

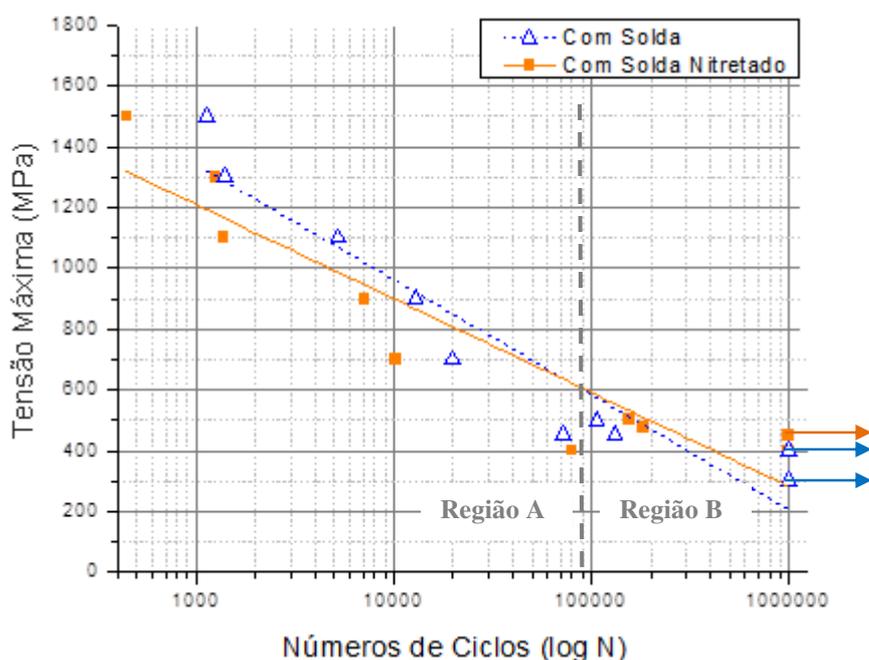
Figura 62 - Curva S-N do aço maraging 300 com solda e com solda nitretado versus número de ciclos.

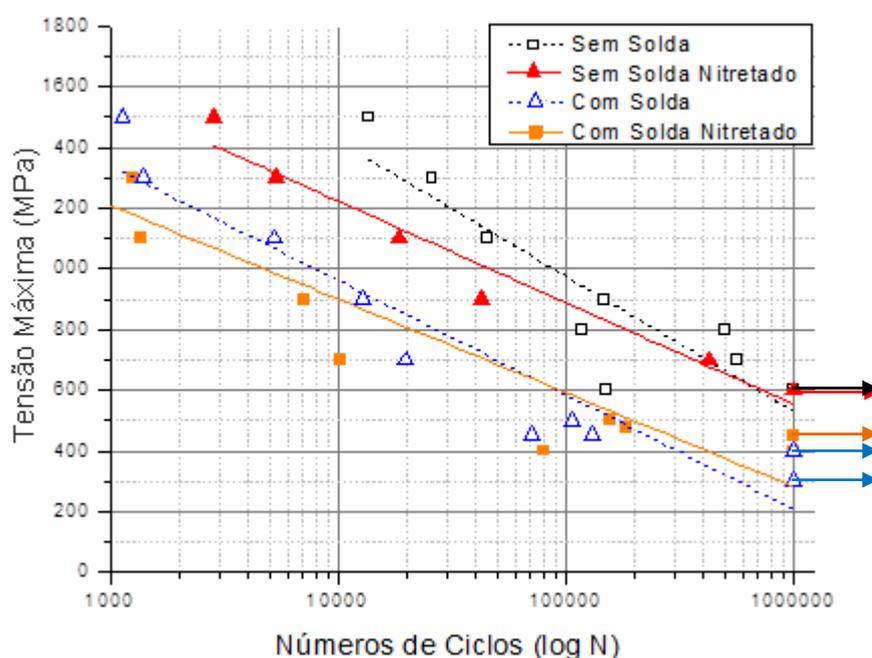
Figura 63 - Curva S-N do material sem solda, soldado, sem solda nitretado e com solda nitretado para o aço maraging 300.

Pode-se observar também, que o efeito da nitretação na diferença na vida em fadiga não é tão significativa quando comparada com os materiais sem nitretação, favorecendo sua aplicação devido as suas melhorias com relação as propriedades contra o desgaste e a corrosão. Nota-se também uma diferença considerável entre o aço soldado e sem solda, tanto para o material nitretado como para o não nitretado. Comparando-se apenas o limite de fadiga

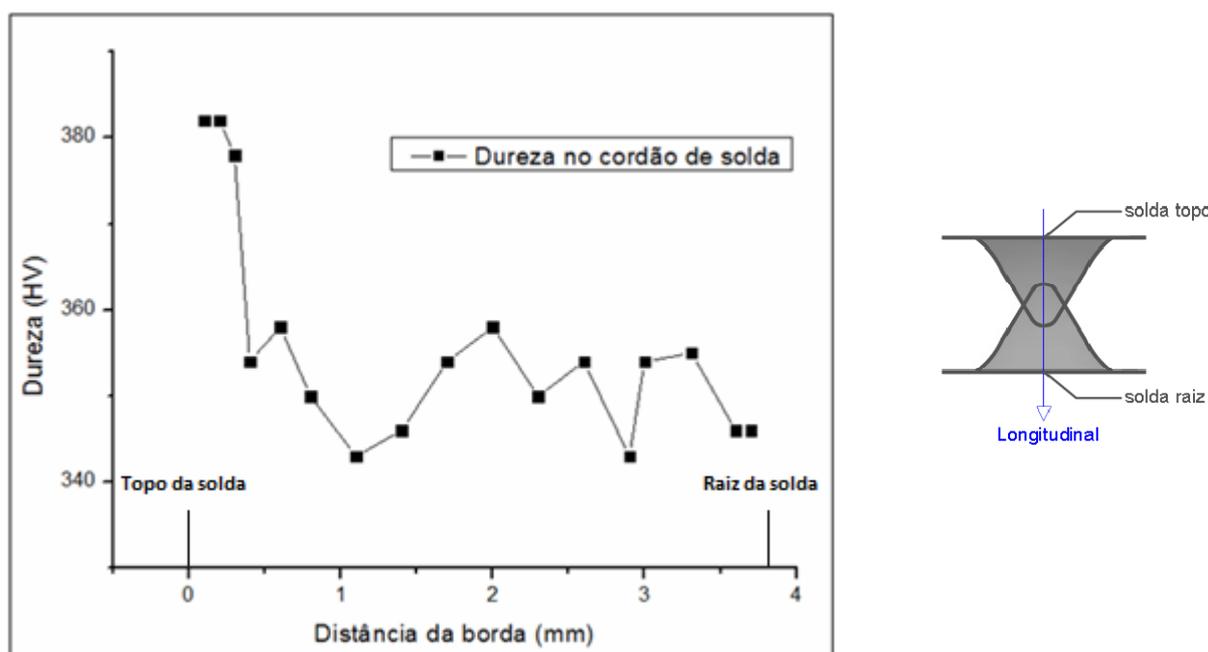
Figura 64- Perfil de dureza da solda percorrida longitudinalmente da superfície superior à inferior (do topo à raiz da solda) em aço maraging.

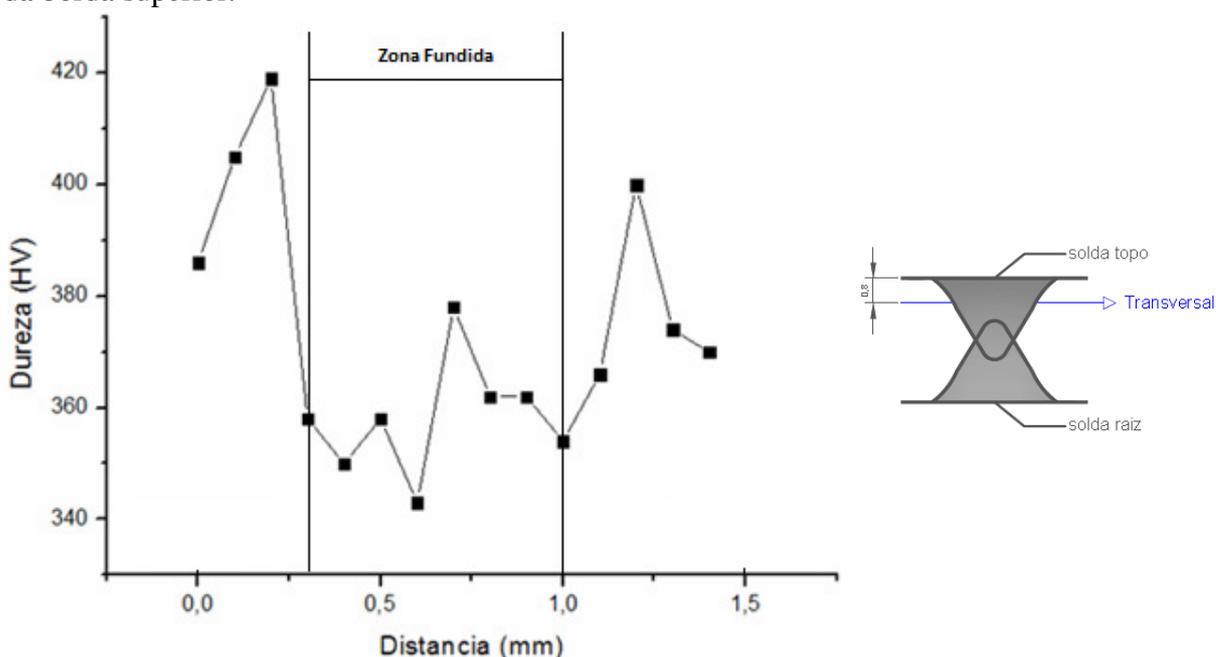
Figura 67 - Perfil de dureza da solda percorrida transversalmente a uma distância de 0,8 mm da borda superior.

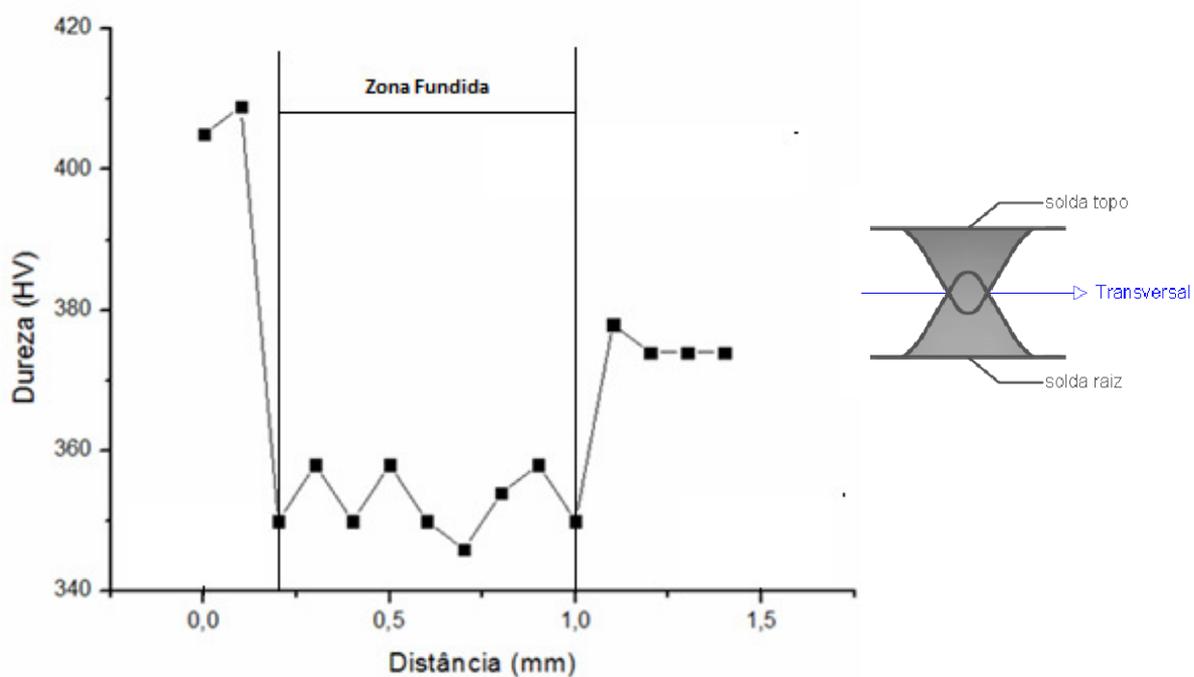
Figura 69 - Perfil de dureza na região de solda percorrida transversalmente no centro da solda.

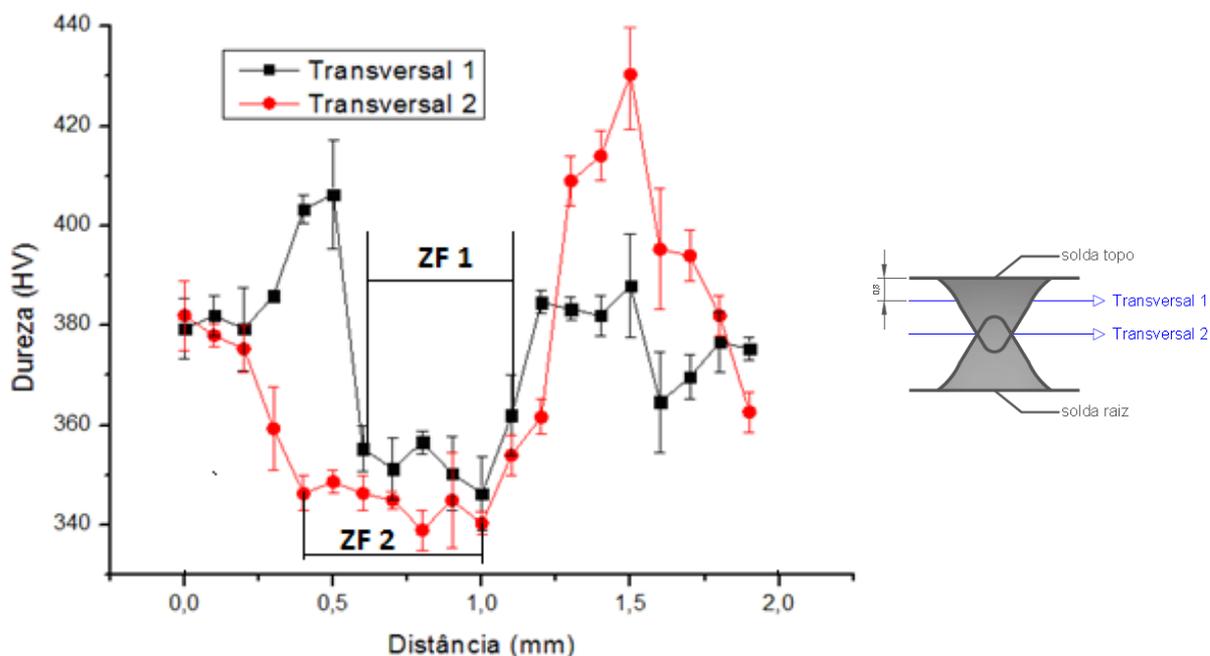
Figura 70 - Resultado de Dureza Vickers x Distância para perfil transversal 1 e perfil transversal 2.

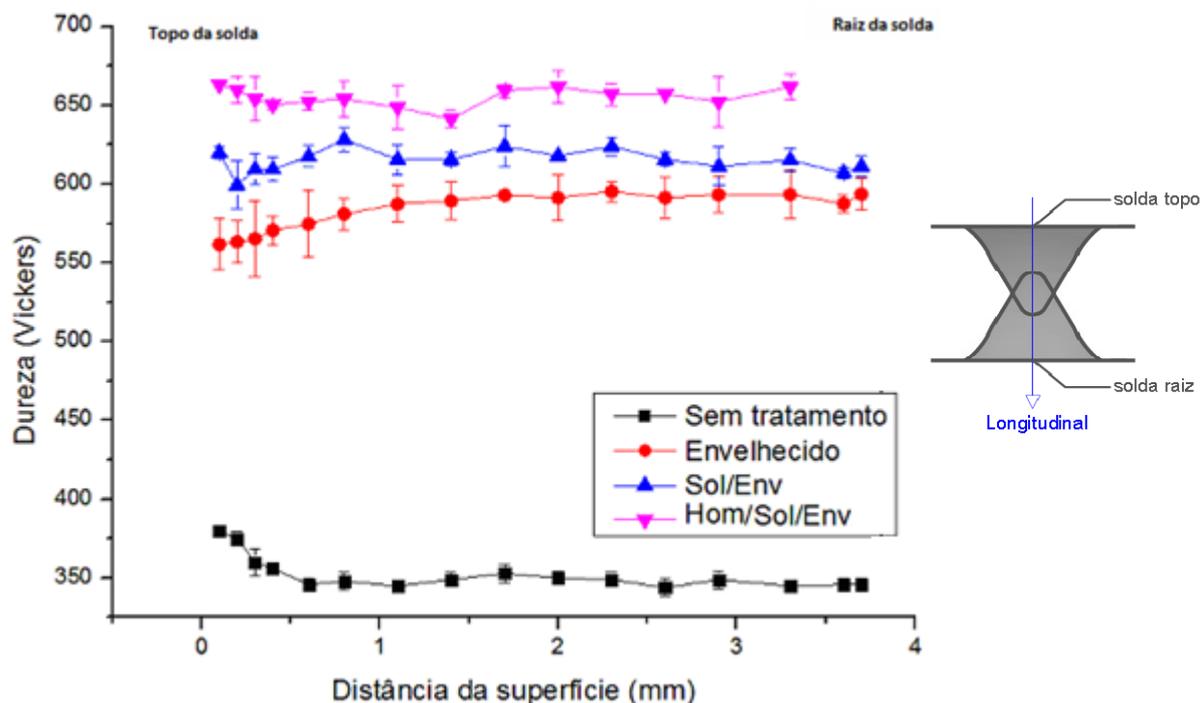
Figura 71 - Resultado de Dureza Vickers x Distância para diversos tratamentos térmicos, obtidos longitudinal a solda.
