**CARACTERIZAÇÃO MECÂNICA E MICROESTRUTURAL DE JUNTAS  
SOLDADAS A LASER EM AÇOS MARAGING COM POSTERIOR TRATAMENTO  
TÉRMICO E TERMOQUÍMICO DE SUPERFÍCIE A PLASMA**

Tese apresentada à Faculdade de Engenharia do  
Campus de Guaratinguetá, Universidade  
Estadual Paulista, para a obtenção do título de  
Doutor em Engenharia Mecânica na área de  
Materiais.

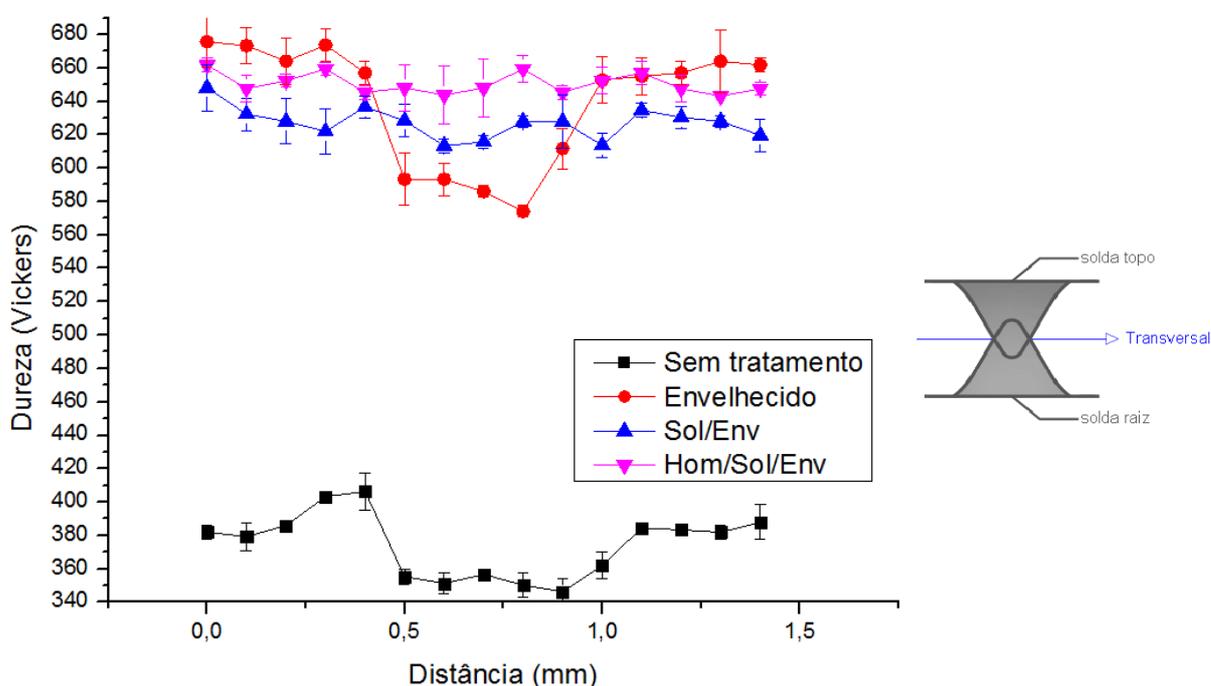
Figura 72 - Resultado de Dureza Vickers x Distância para diversos tratamentos térmicos, obtidos transversal a solda (perfil obtido no centro do cdp).

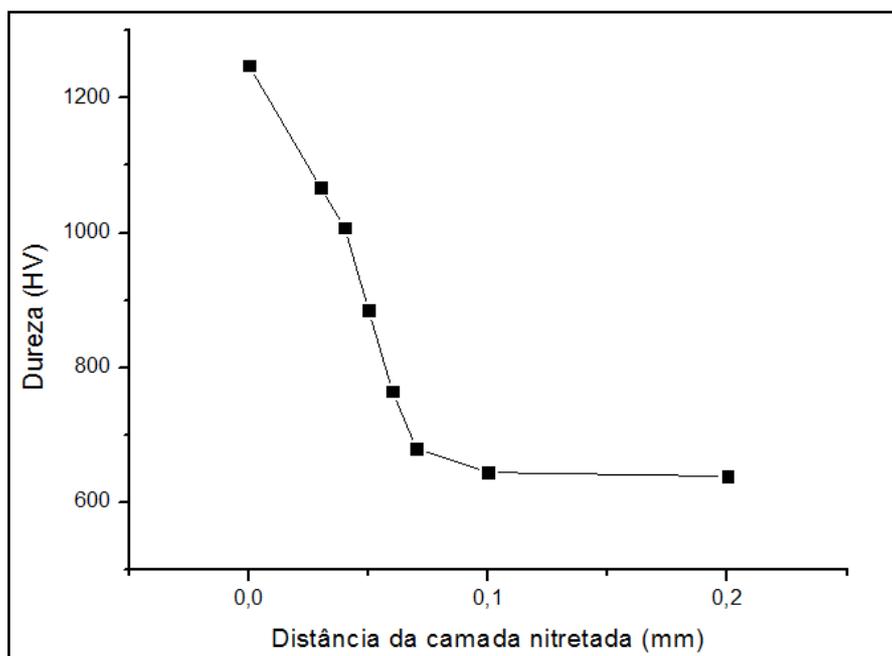
Figura 74 – Resultado de dureza em função da distância da camada nitretada.

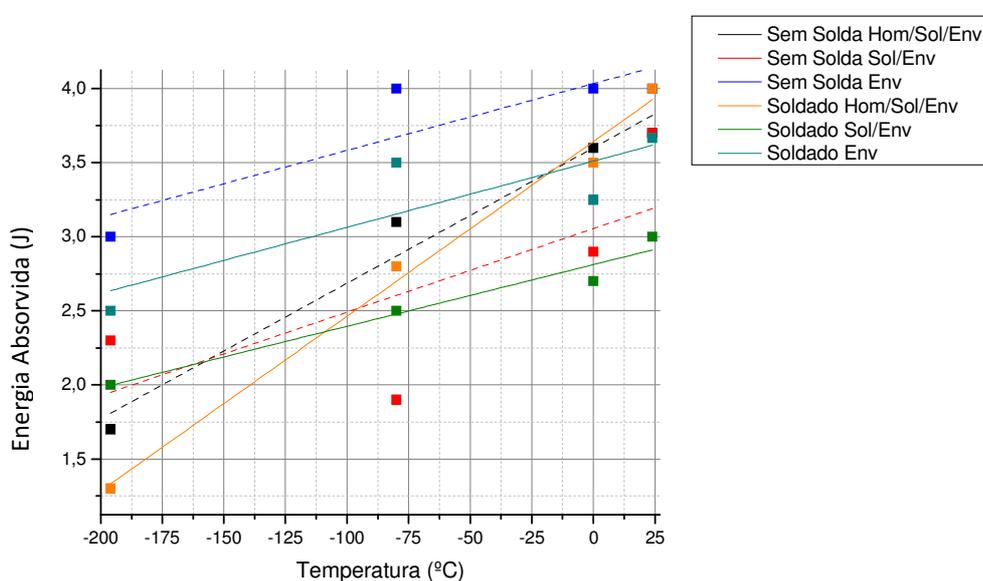
Figura 77 - Ensaio de Impacto do aço maraging 300 sem nitretação para todas as condições.

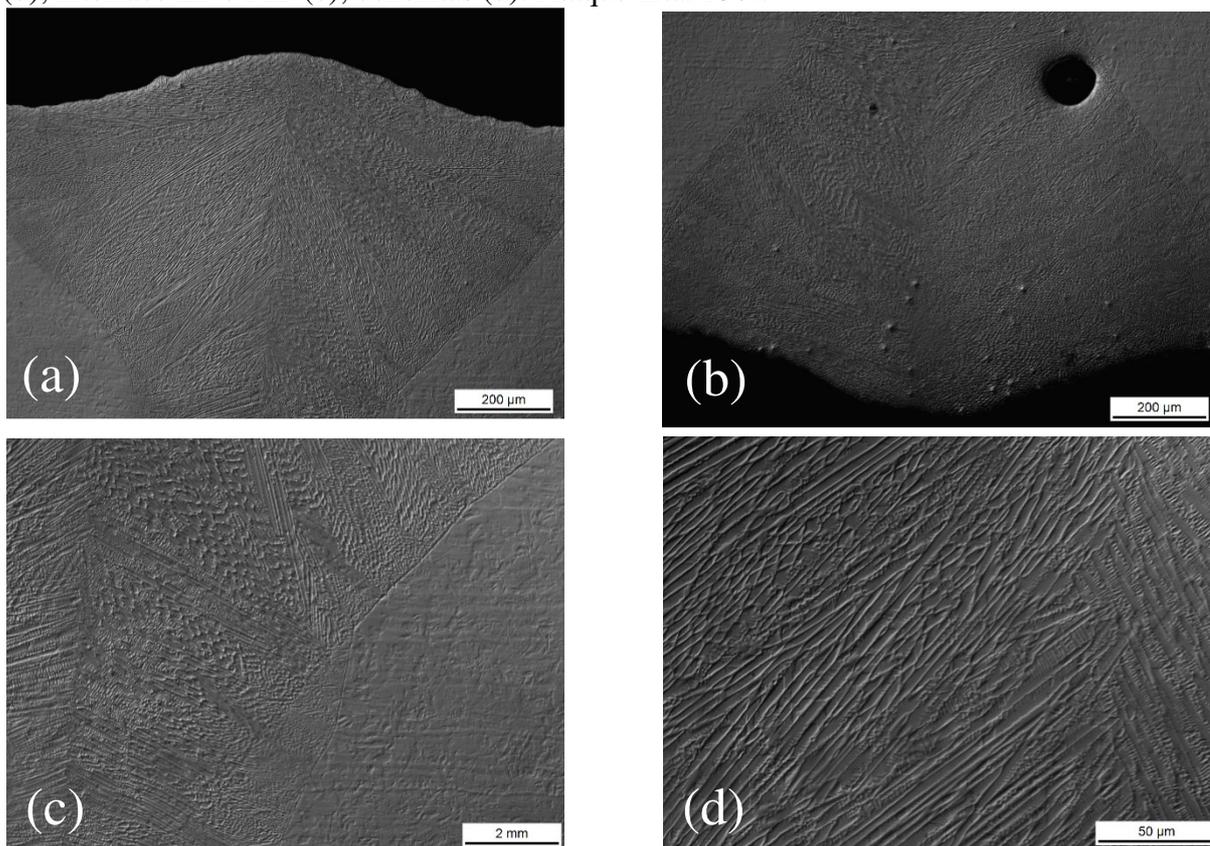
Figura 82 – Micrografia da região da solda do material sem tratamento: do topo (a); e da base (b); interface ZF e MB (c); dendritas (d). Ataque nital 15%.

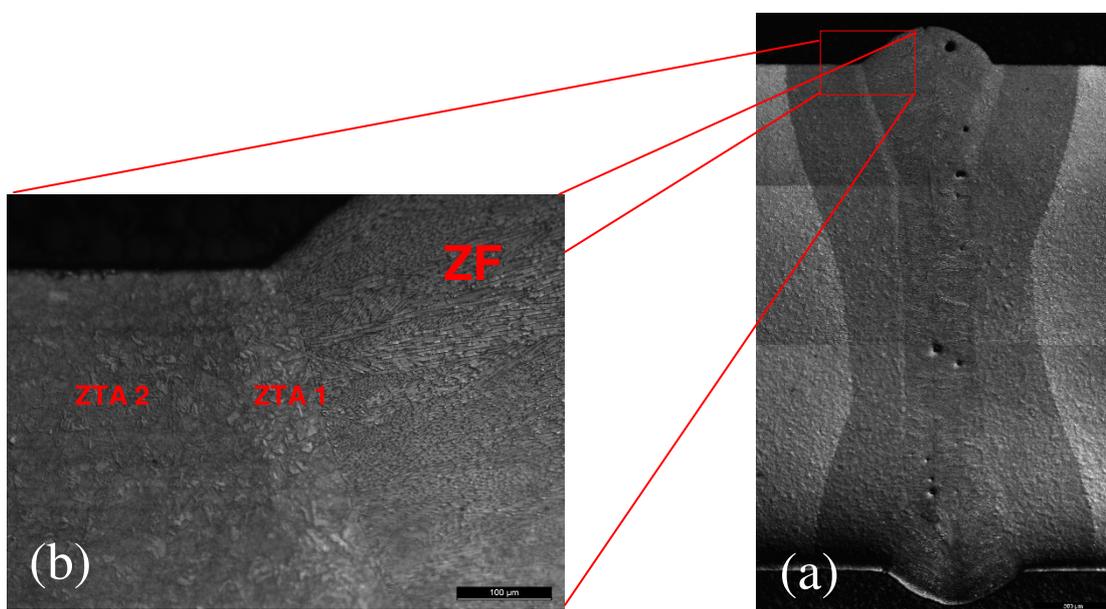
Figura 83 – Micrografia da região da solda do material sem tratamento do: (a) topo até a base; (b) região da ZF, ZTA e MB. Ataque nital 15%.

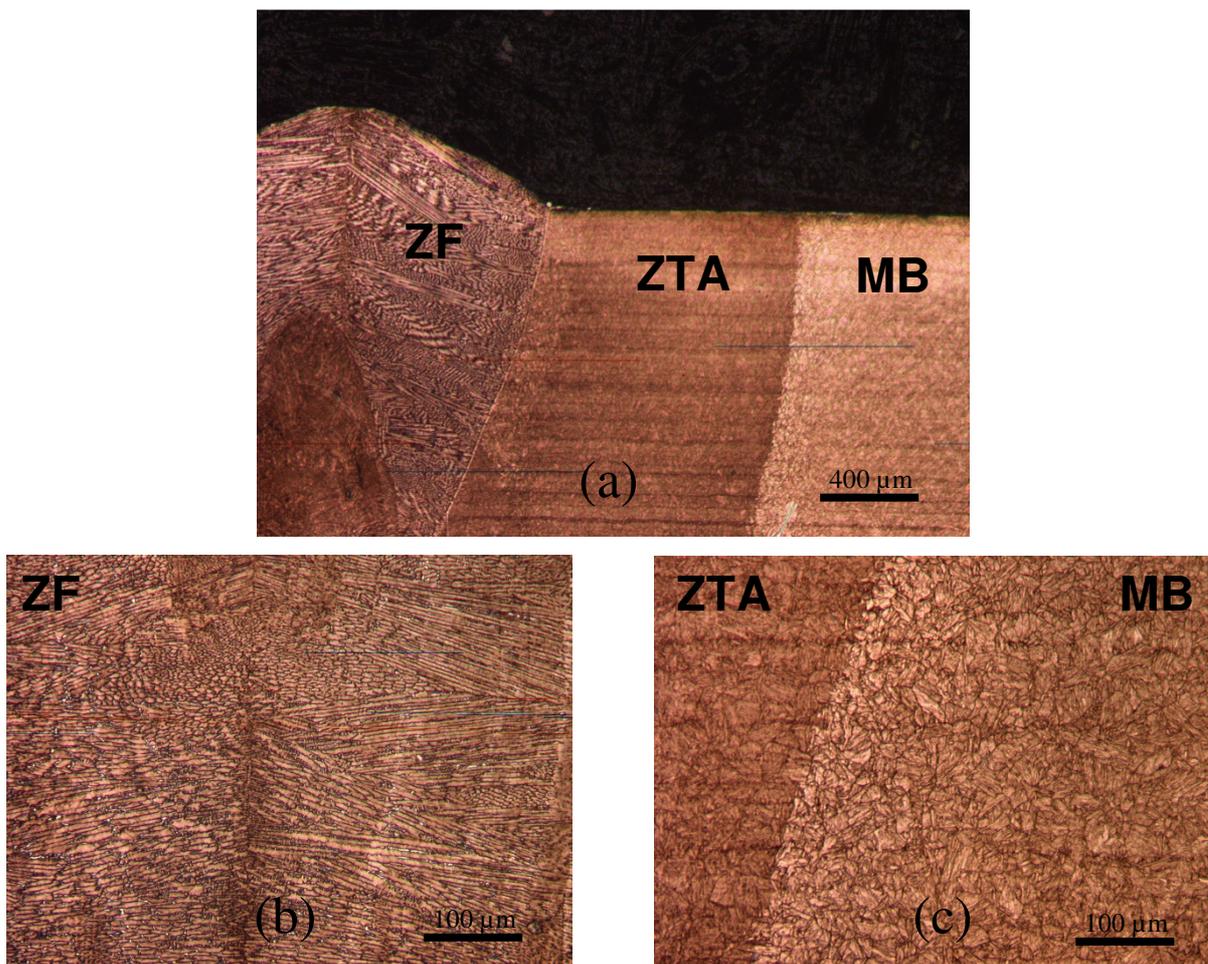
Figura 84 - Micrografia da região da solda do material envelhecido: região de solda (a); ampliação do centro da solda (b); interface ZF e MB (c). Ataque metabissulfito de sódio.

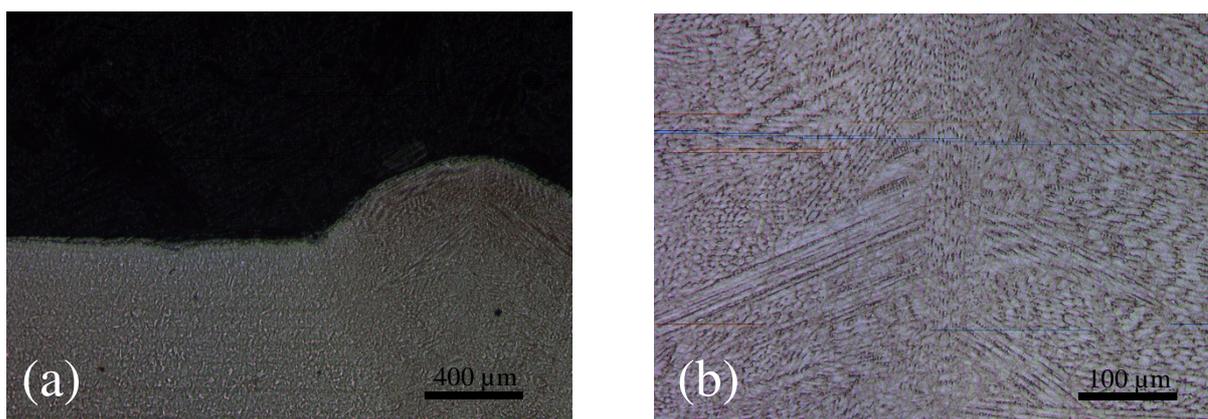
Figura 85 - Micrografia da região da solda do material: solubilizado e envelhecido para região de solda (a) e ampliação do centro da solda (b). Ataque metabissulfito de sódio.

O processo de solubilização, Figura 85 (a) e (b), eliminou a região da ZTA modificando a microestrutura próxima do cordão da solda, porém manteve a estrutura colunar dendrítica no centro da solda, esta estrutura pode diminuir a resistência à tração do material, devido as heterogeneidades, dendritas e diferentes fases. O aquecimento para este tratamento térmico é feito na zona de austenitização próximo a 850 °C para solubilizar os elementos de liga.

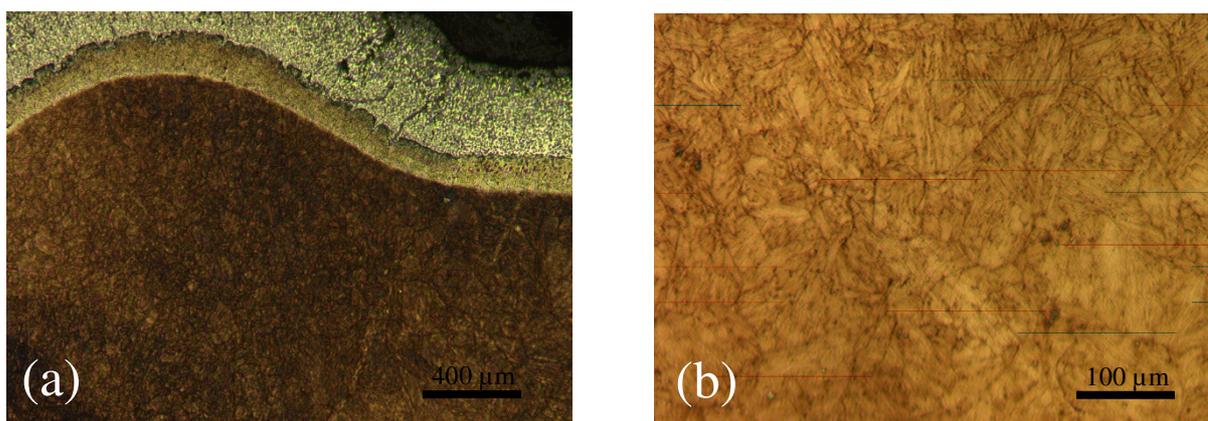
Figura 86 - Micrografia da região da solda do material: homogeneizado, solubilizado e envelhecido para região de solda (a) e ampliação do centro da solda (b). Ataque metabissulfito de sódio.

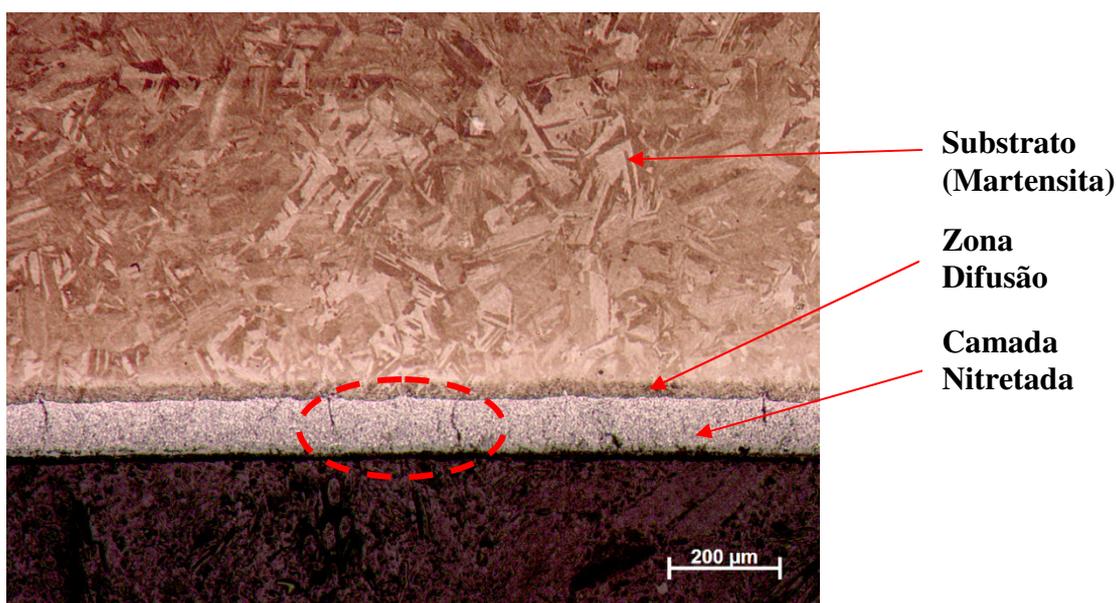
Figura 87 - Micrografia do material envelhecido, região da camada nitretada. Ataque Fry modificado.

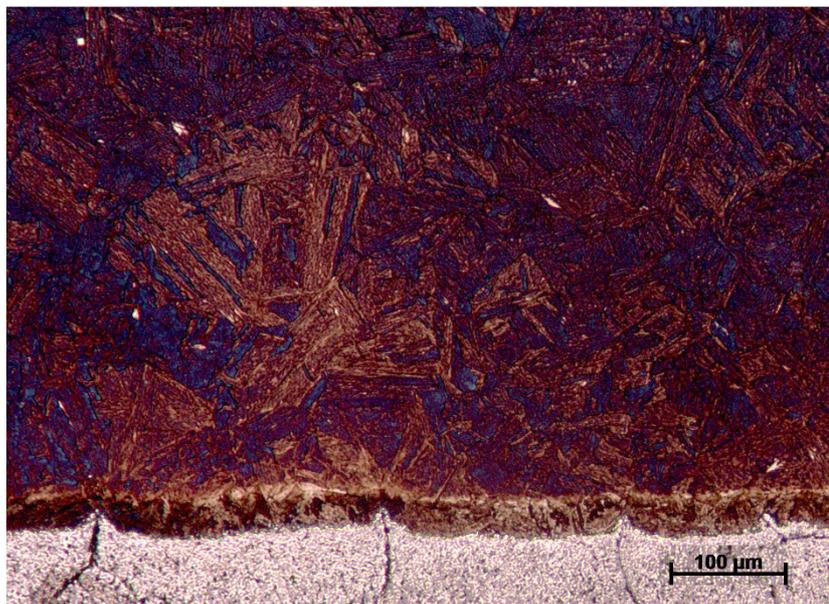
Figura 88 - Micrografia do material envelhecido, região da camada nitretada. Ataque Fry modificado.

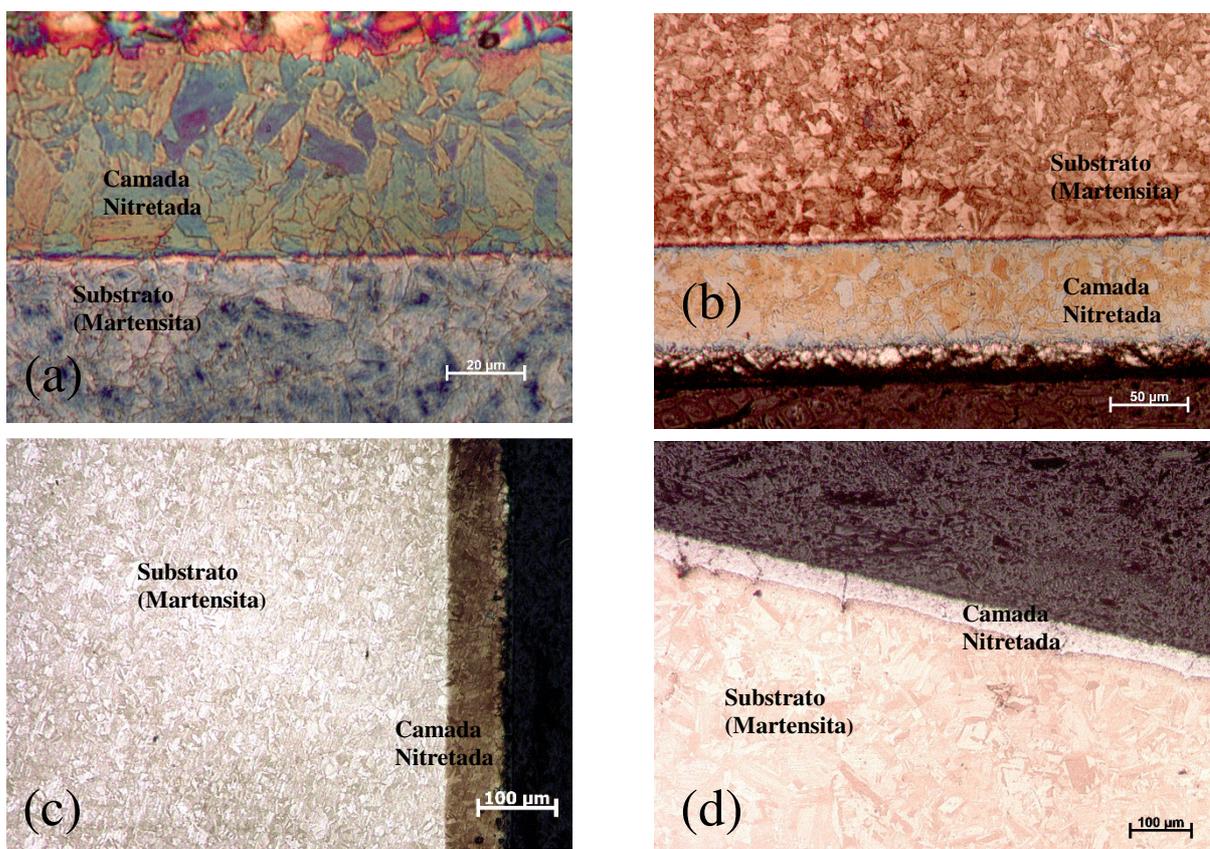
Figura 90 - Micrografia da região próxima a camada nitretada do material: envelhecido (a); solubilizado (b); solubilizado e envelhecido (c); homogeneizado e solubilizado (d). Ataque Fry modificado.

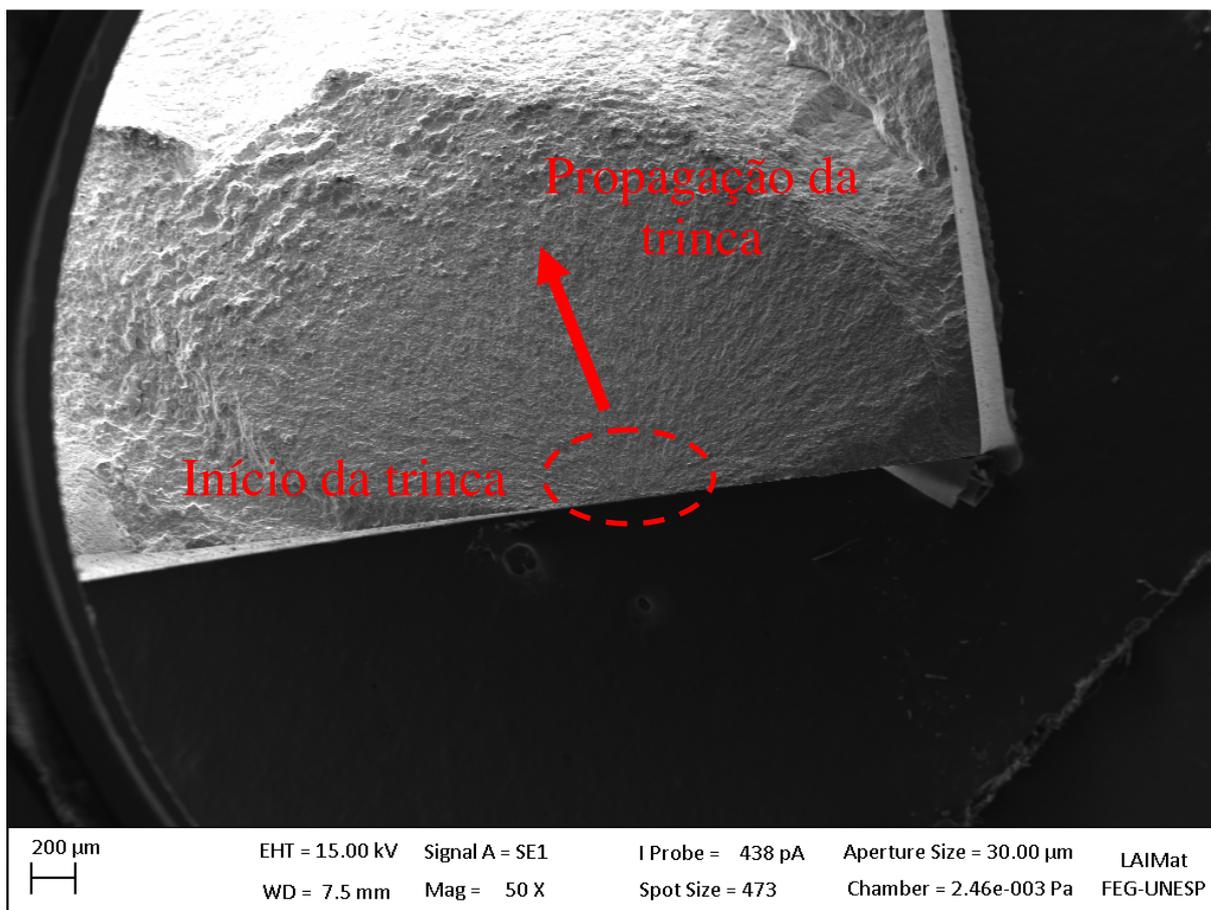
Figura 94 - Amostra envelhecida a 480°C por 3 horas. Material sem solda e sem nitretação. Imagem da nucleação e propagação da trinca.

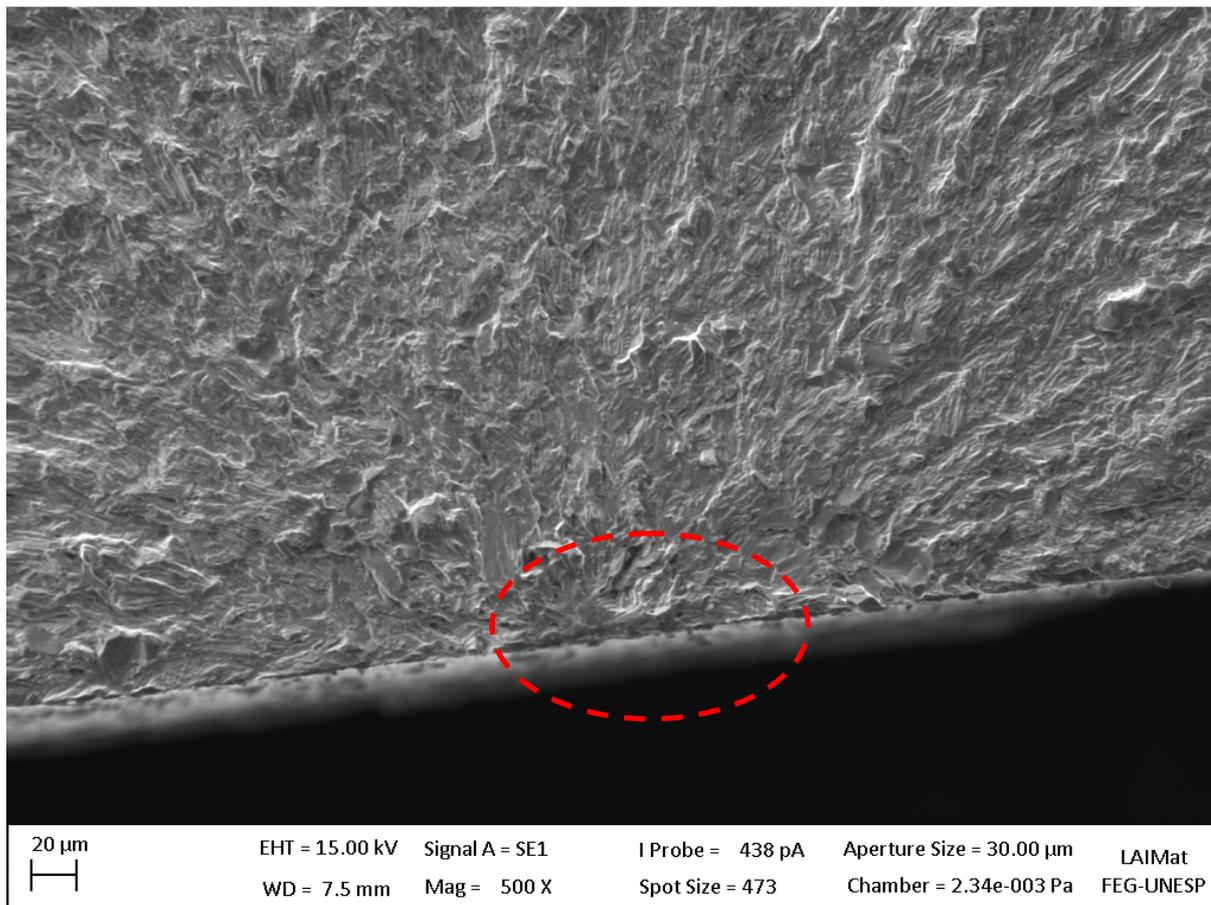
Figura 95 - Amostra envelhecida a 480°C por 3 horas. Material sem solda e sem nitretação. Imagem da nucleação da trinca.

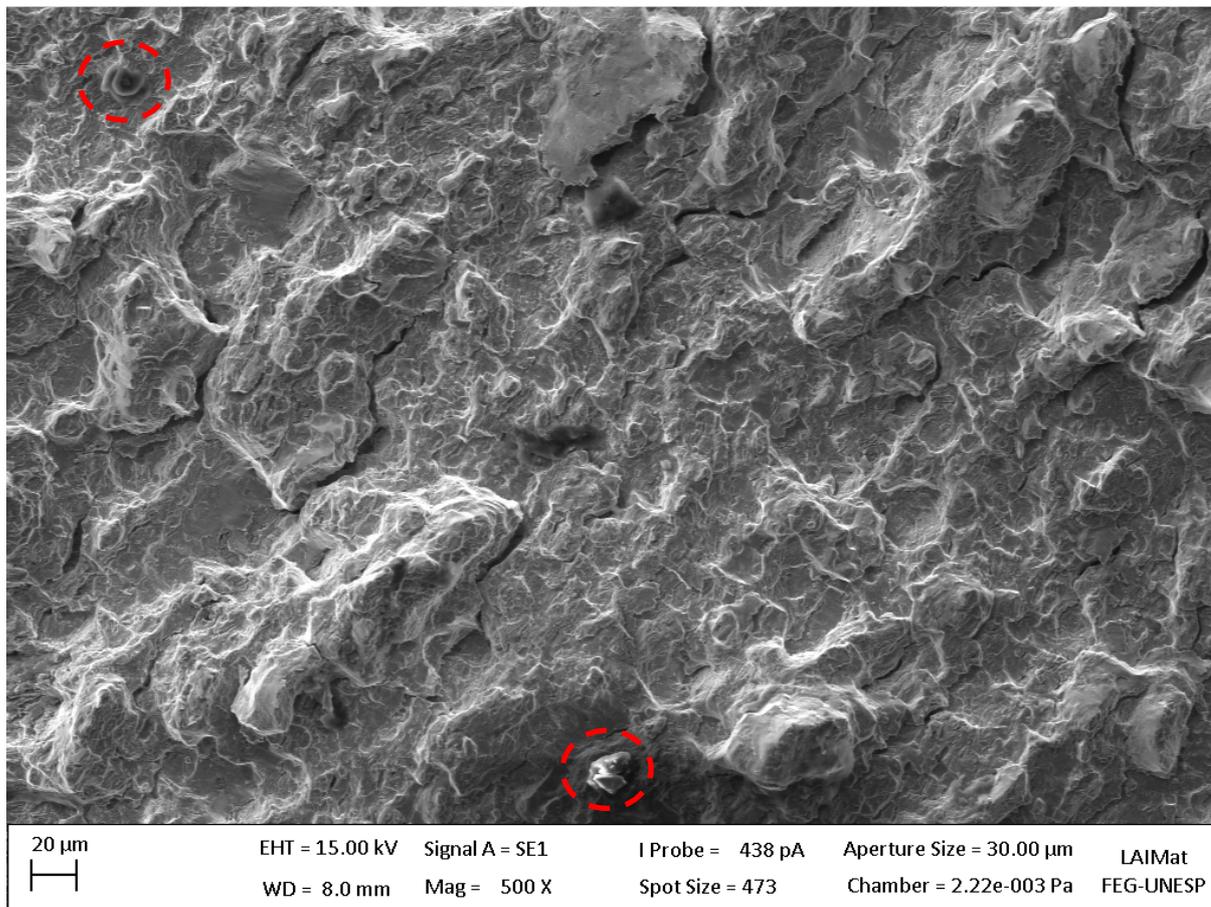
Figura 96 - Amostra envelhecida a 480°C por 3 horas. Material sem solda e sem nitretação. Imagem da propagação da trinca.

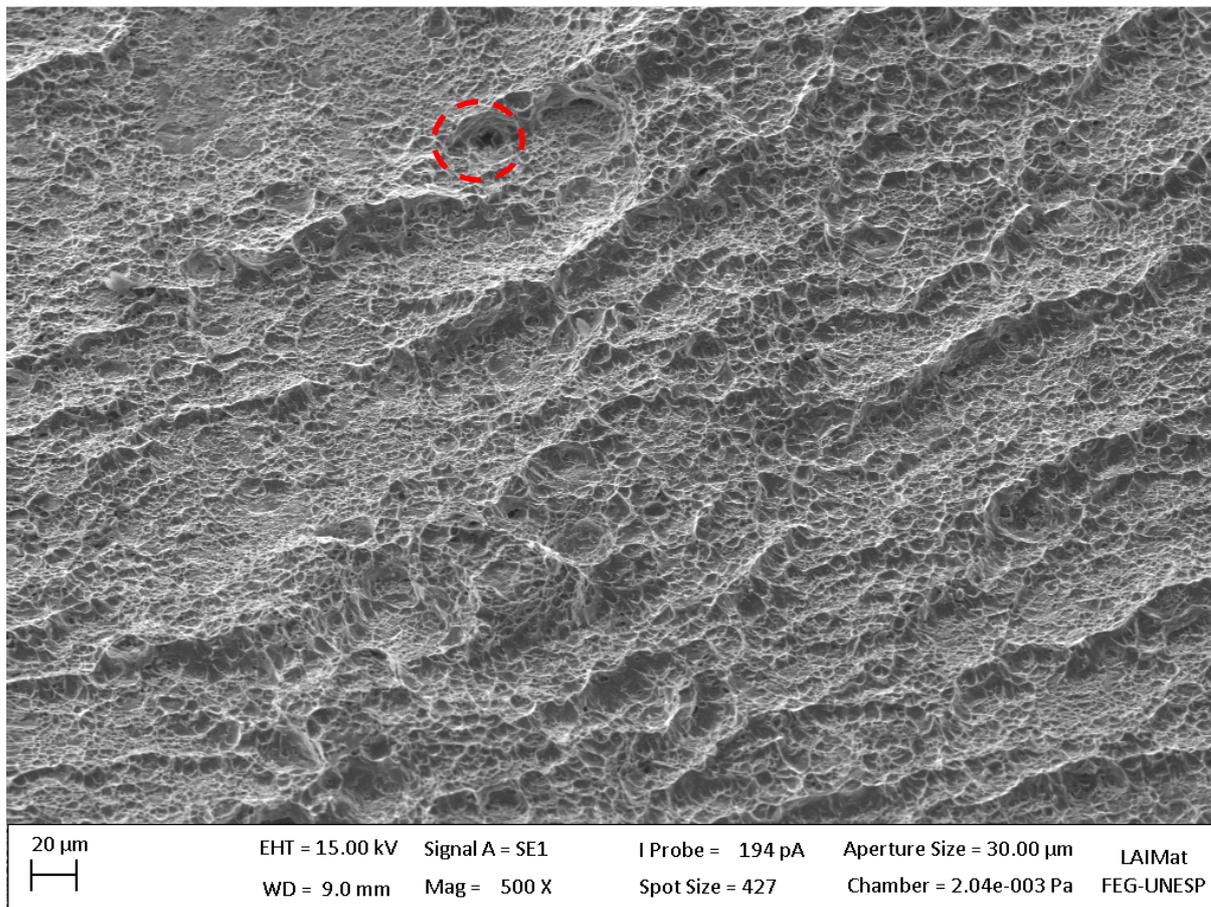
Figura 97- Amostra envelhecida a 480°C por 3 horas. Material sem solda e sem nitretação. Imagem da região de fratura final.

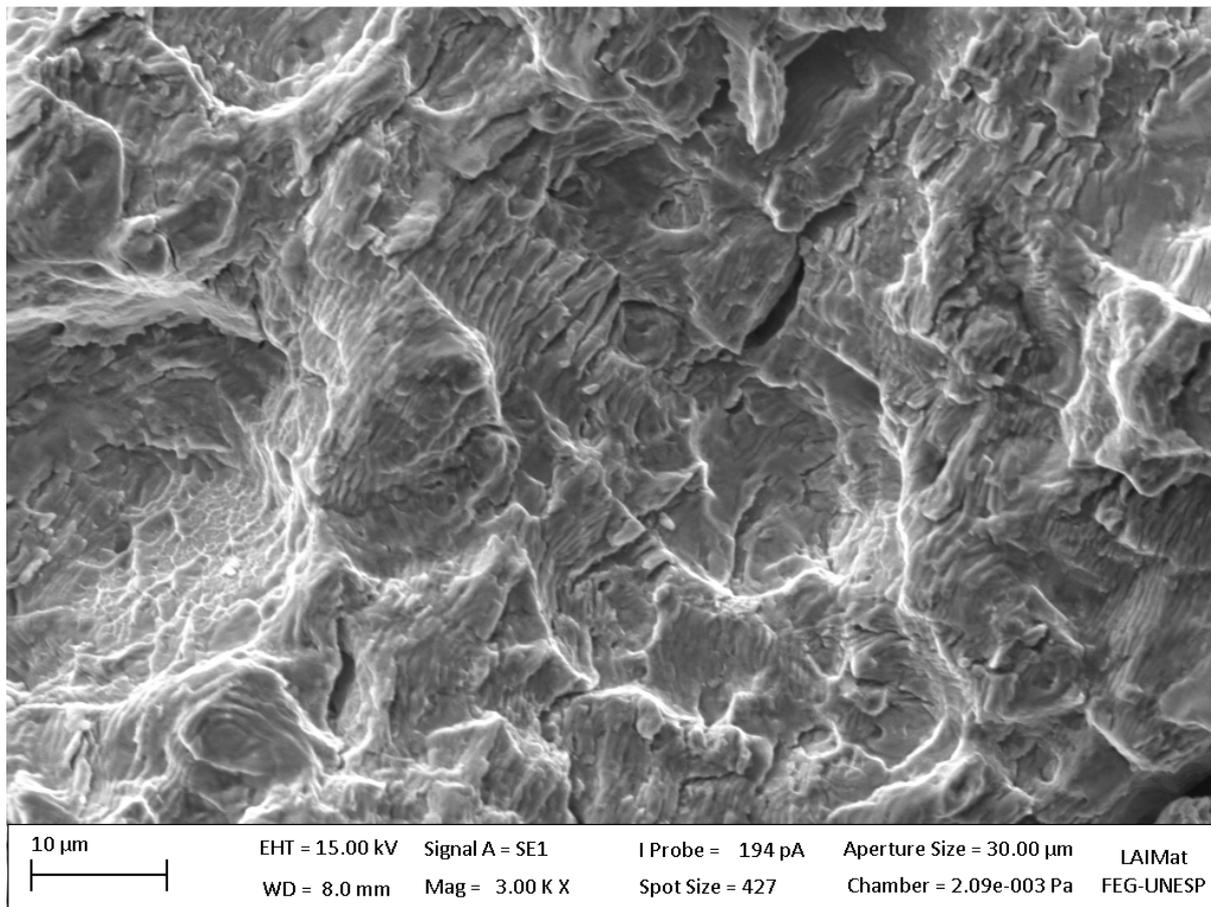
Figura 98- Amostra envelhecida a 480°C por 3 horas. Material sem solda e sem nitretação. Imagem do final da trinca.

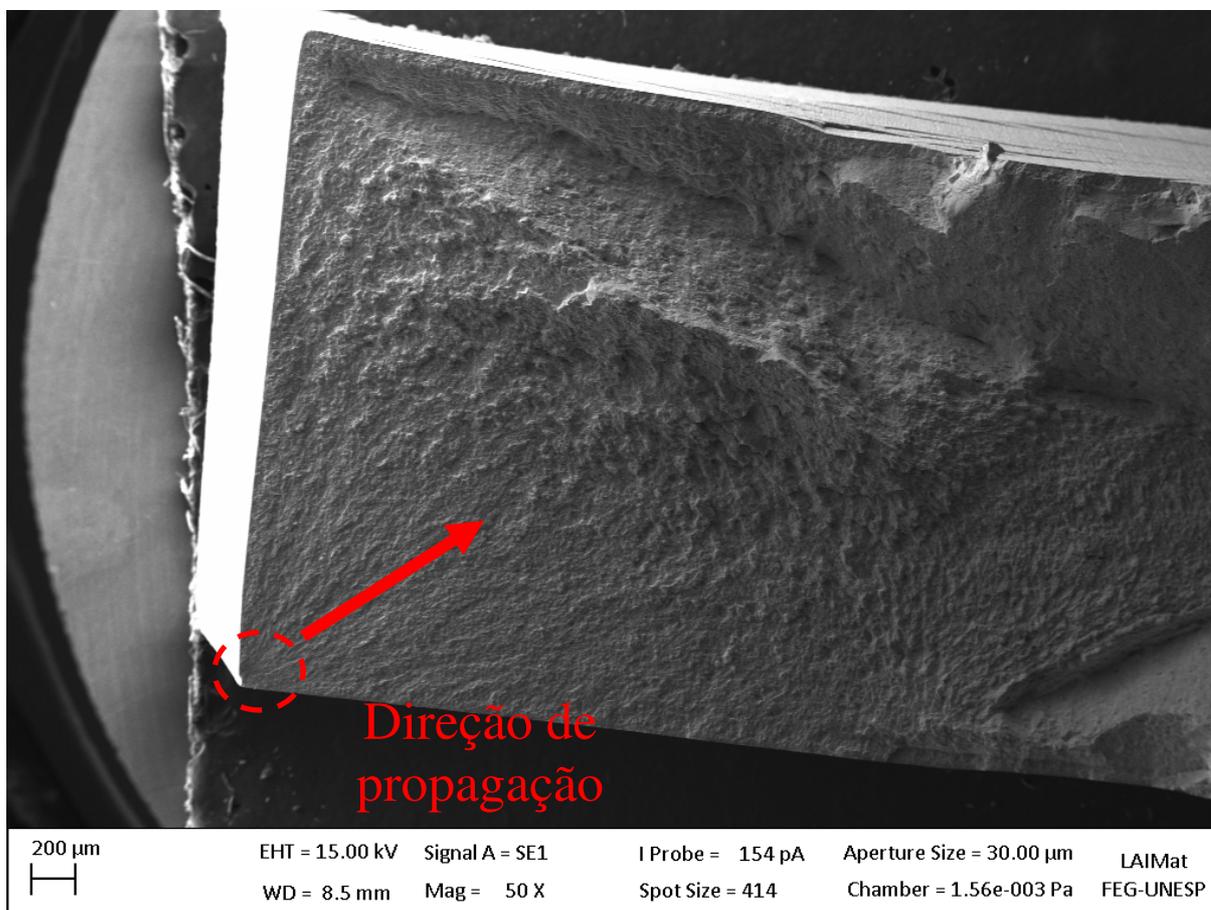
Figura 99 - Amostra envelhecida a 480 °C por 3 horas. Material sem solda nitretado. Imagem do início, propagação e ruptura final.

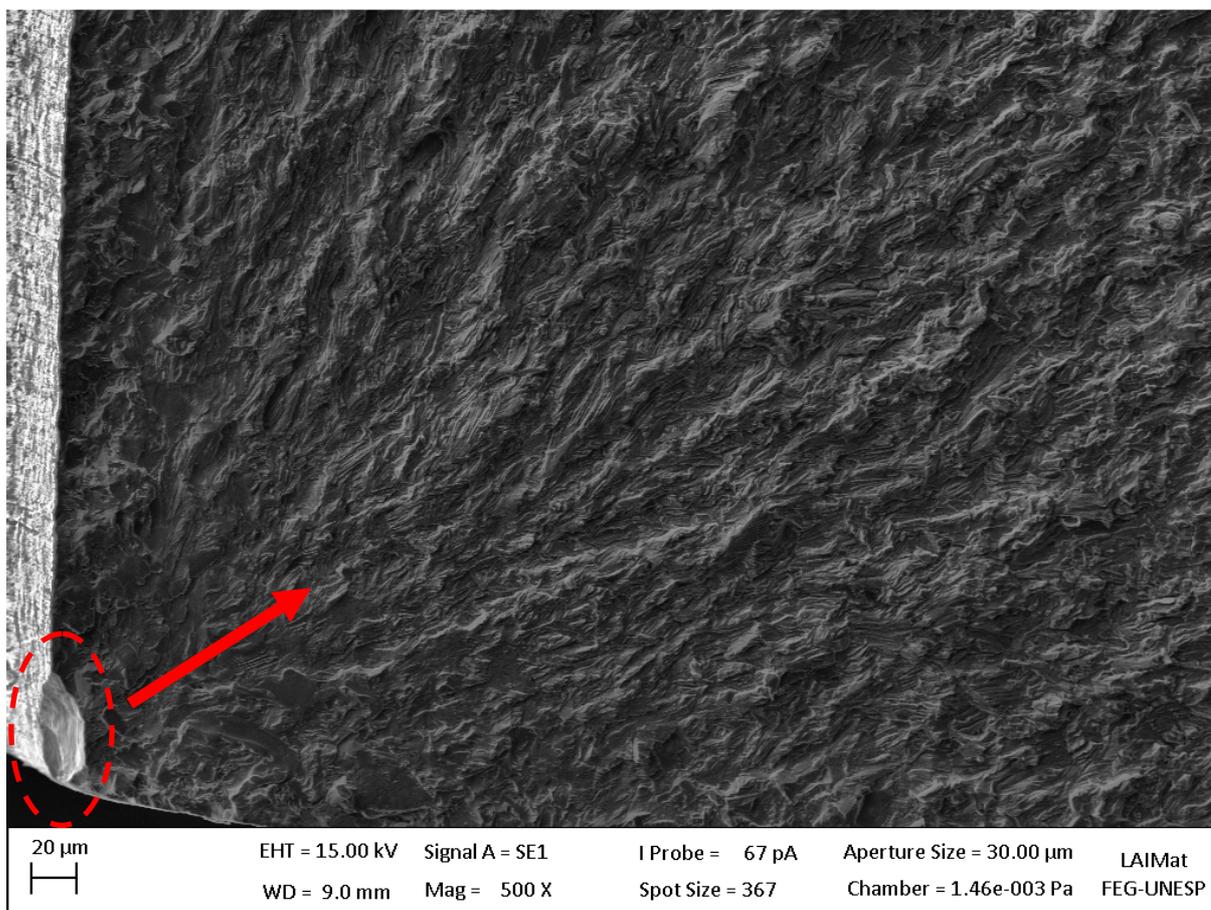
Figura 100 - Amostra envelhecida a 480 °C por 3 horas. Material sem solda nitretado. Imagem da nucleação da trinca.

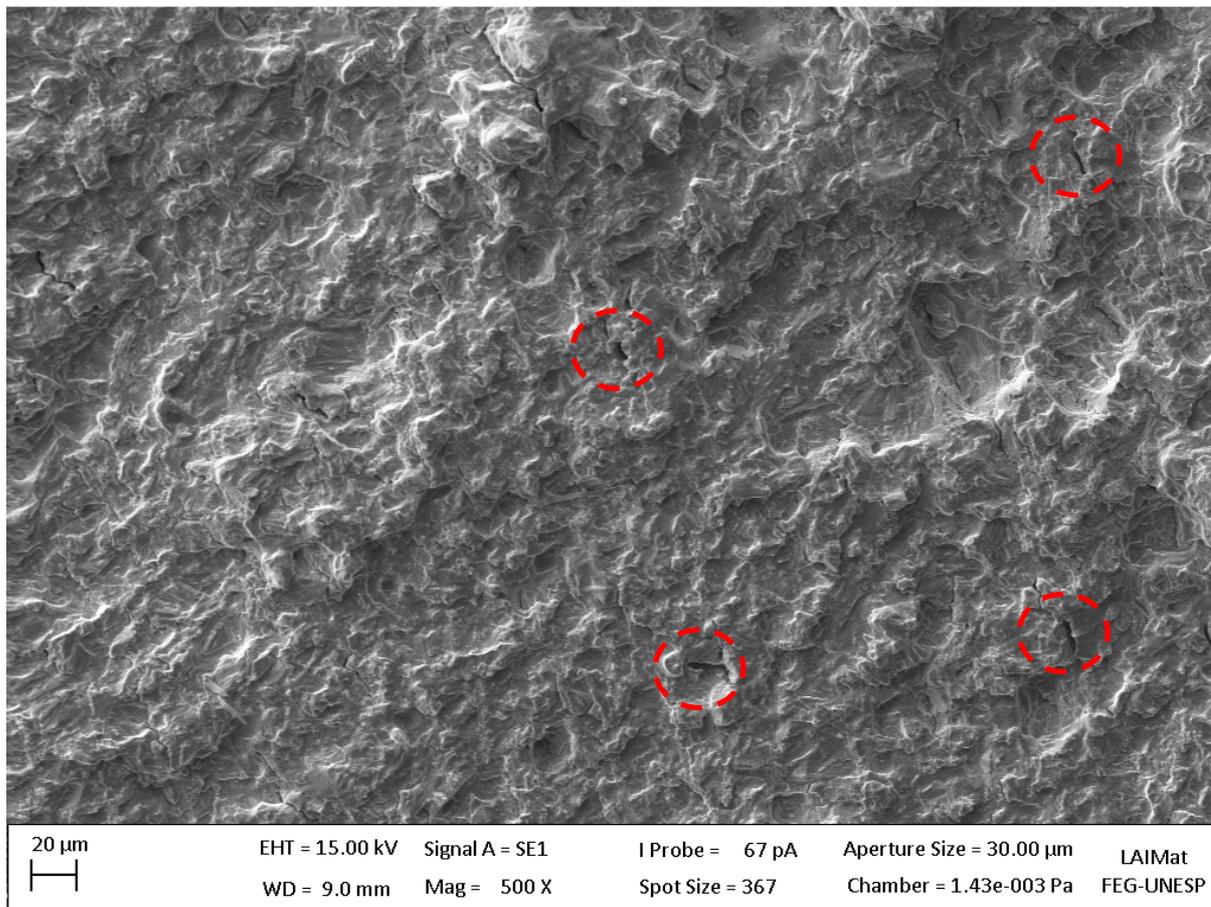
Figura 101 - Amostra envelhecida a 480 °C por 3 horas. Material sem solda nitretado. Imagem da propagação da trinca.

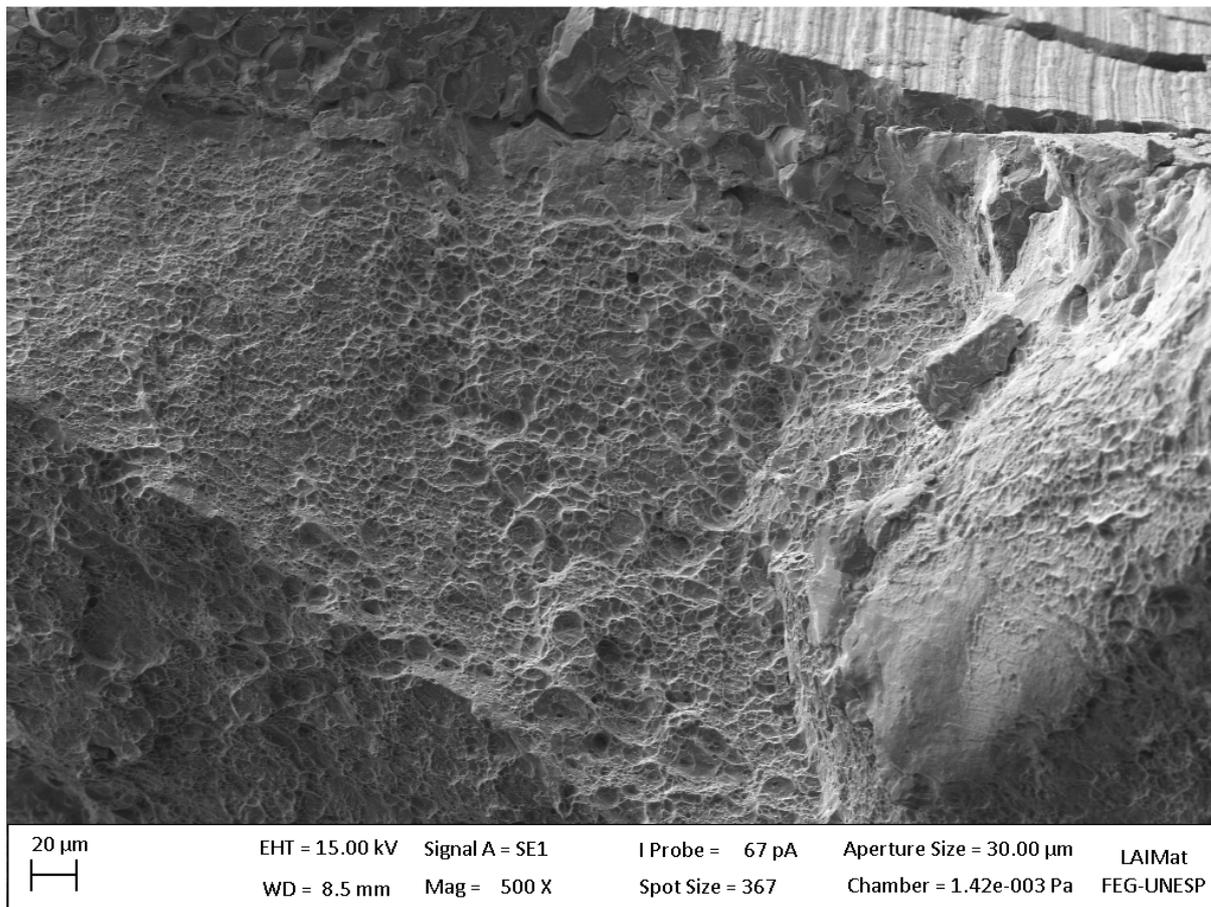
Figura 102 - Amostra envelhecida a 480 °C por 3 horas. Material sem solda nitretado. Imagem do final da trinca.

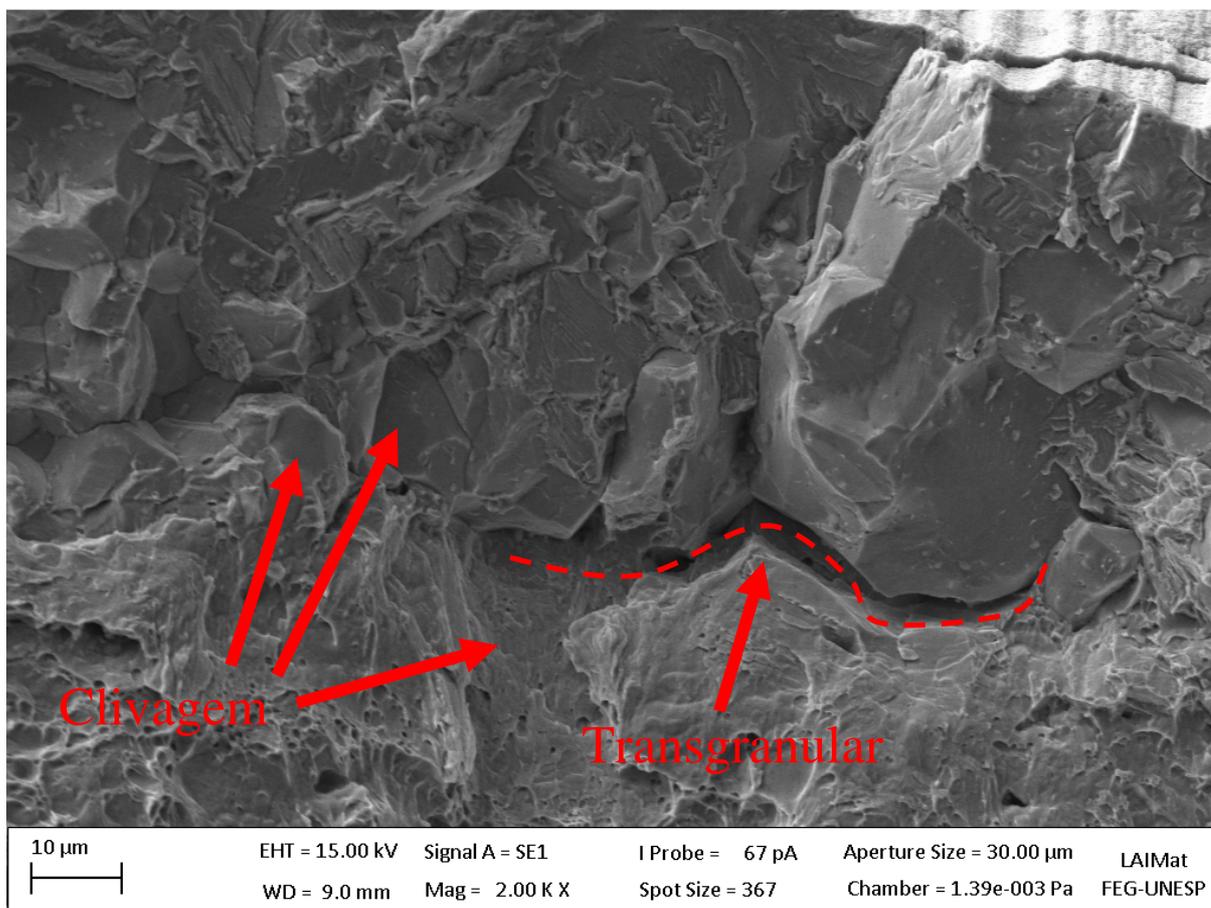
Figura 103 - Amostra envelhecida a 480 °C por 3 horas. Material sem solda nitretado. Imagem do final da trinca e interface nitretada.

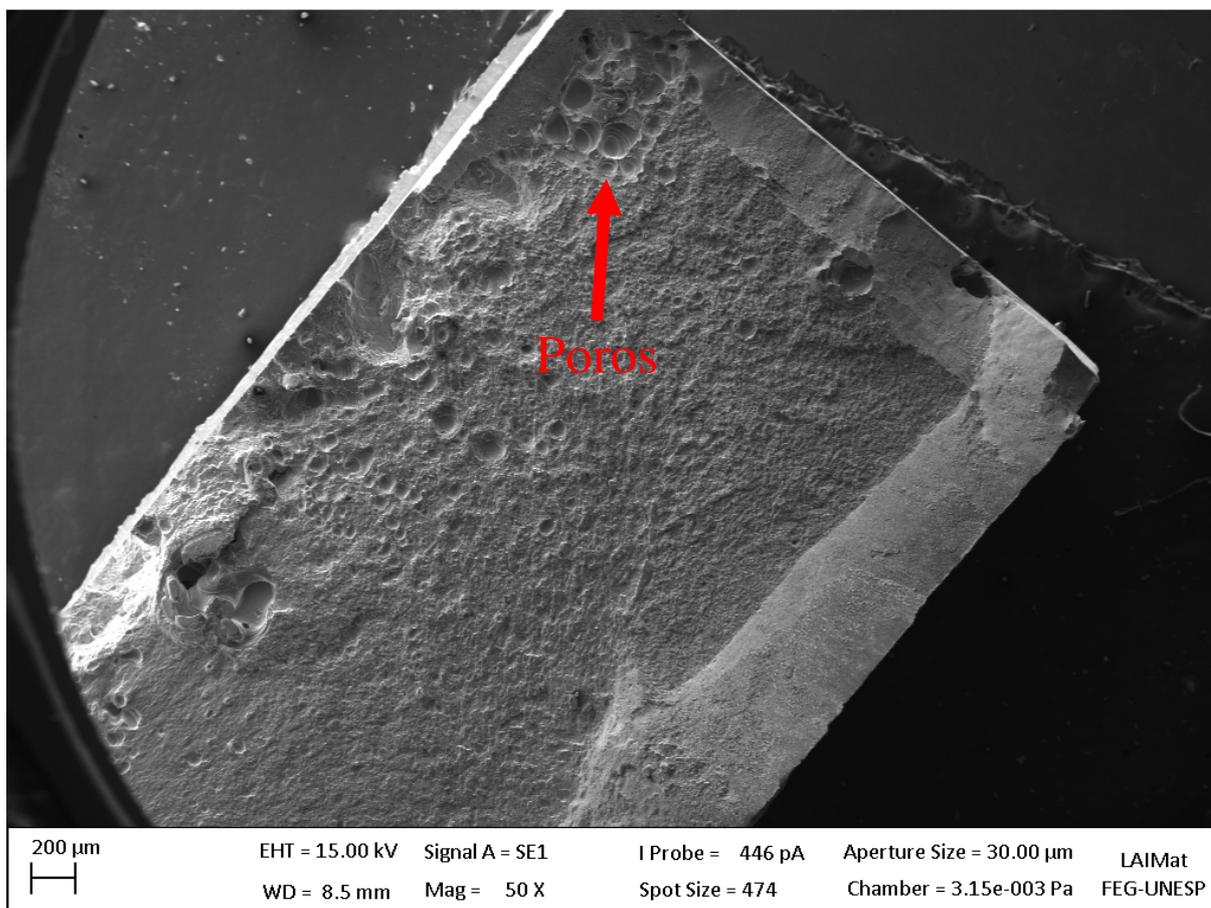
Figura 104 - Amostra envelhecida a 480 °C por 3 horas. Material soldado e sem nitretação. Imagem do início, propagação e final da trinca.

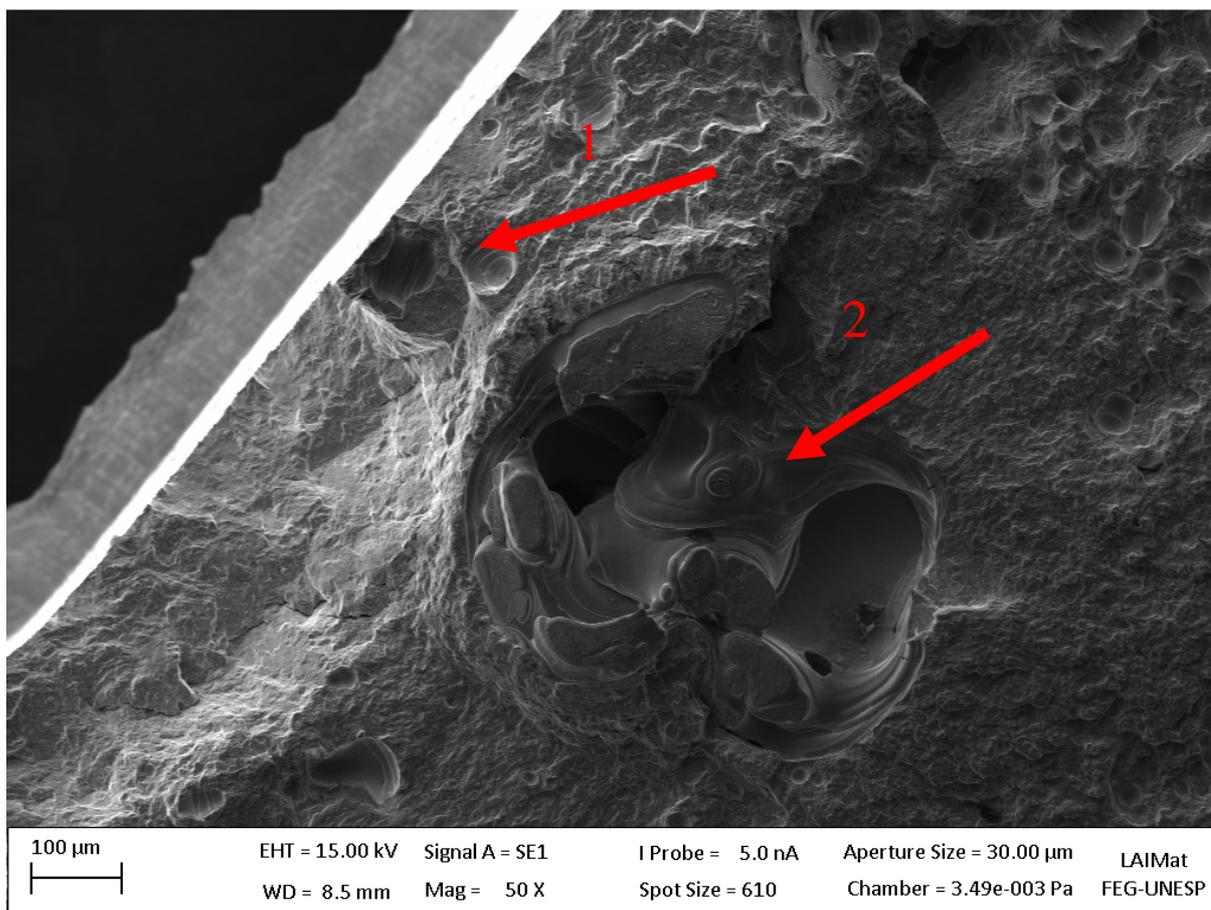
Figura 105 - Amostra envelhecida a 480 °C por 3 horas. Material soldado e sem nitretação. Imagem da interface nitretada e poros (1 e 2, defeitos devido a solda).
