**CARACTERIZAÇÃO MECÂNICA E MICROESTRUTURAL DE JUNTAS  
SOLDADAS A LASER EM AÇOS MARAGING COM POSTERIOR TRATAMENTO  
TÉRMICO E TERMOQUÍMICO DE SUPERFÍCIE A PLASMA**

Tese apresentada à Faculdade de Engenharia do  
Campus de Guaratinguetá, Universidade  
Estadual Paulista, para a obtenção do título de  
Doutor em Engenharia Mecânica na área de  
Materiais.

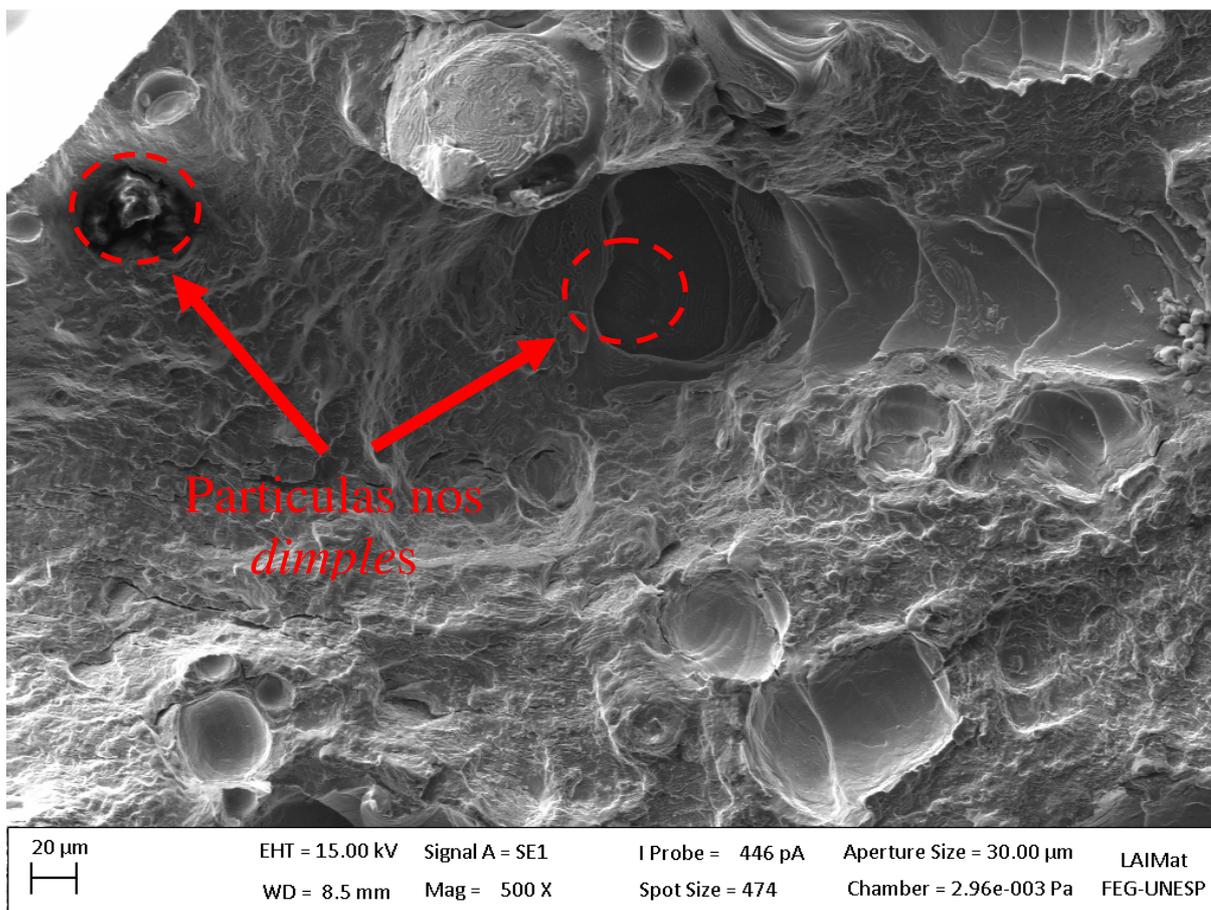
Figura 106 - Amostra envelhecida a 480 °C por 3 horas. Material soldado e sem nitretação. Imagem da nucleação da trinca.

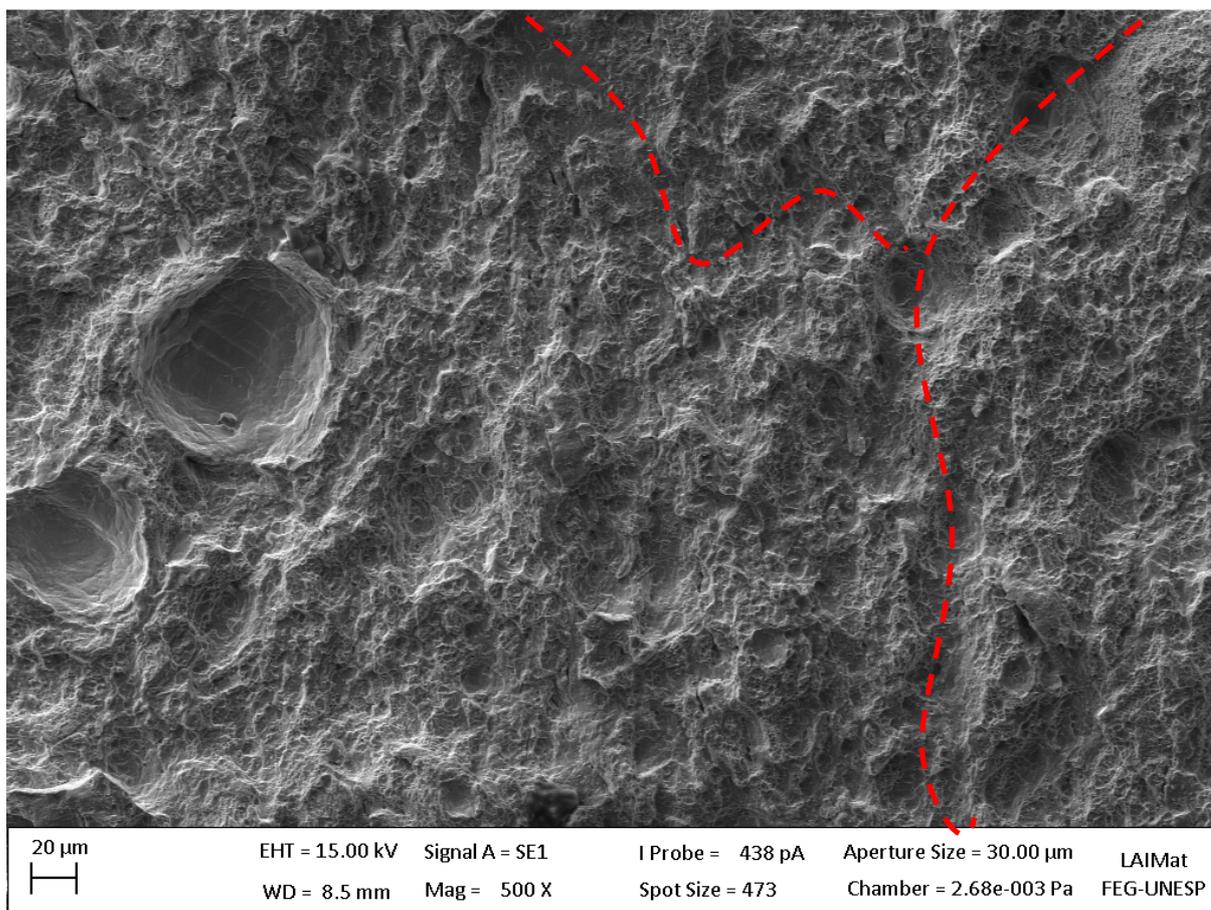
Figura 107 - Amostra envelhecida a 480 °C por 3 horas. Material soldado e sem nitreção. Imagem da propagação da trinca.

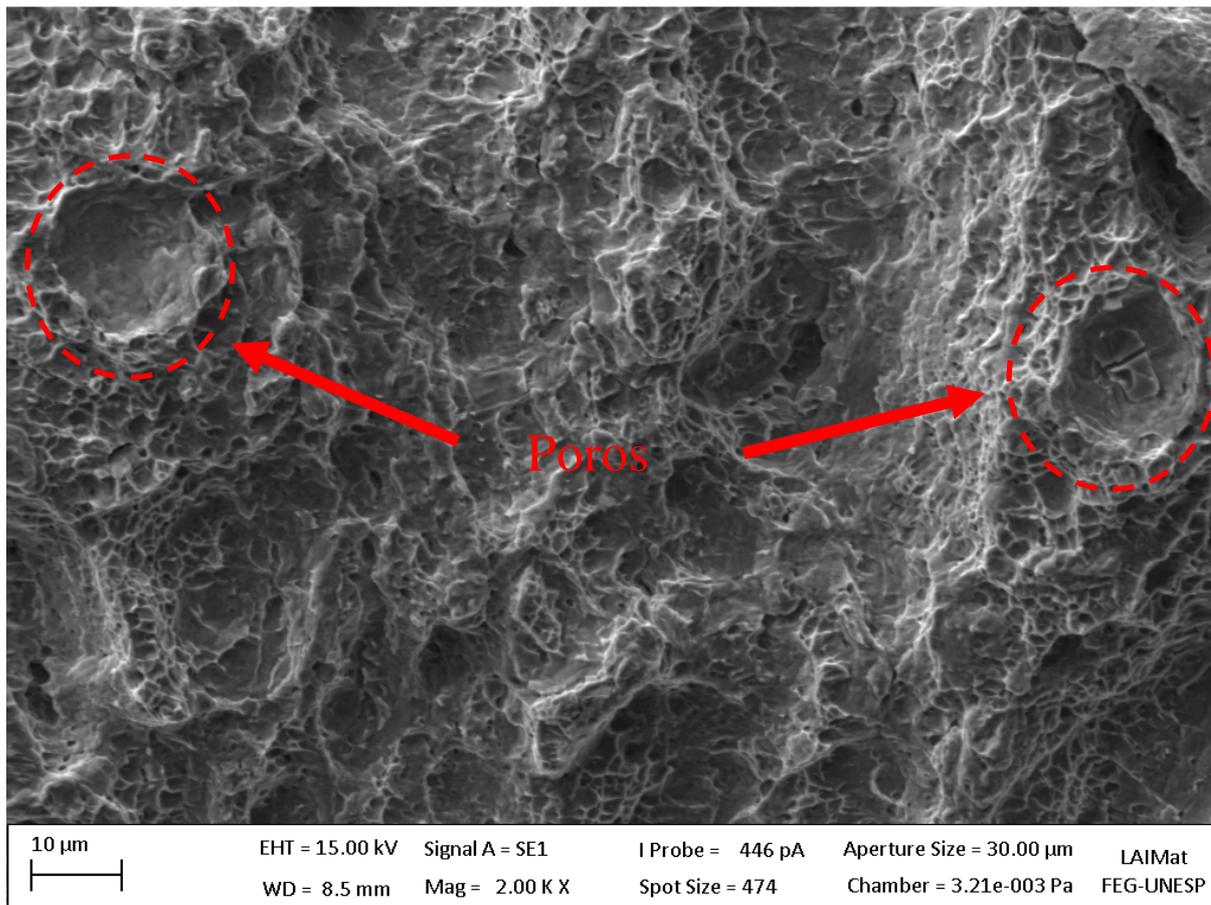
Figura 108 - Amostra envelhecida a 480 °C por 3 horas. Material soldado e sem nitretação. Imagem da região de transição entre a propagação e a fratura final.

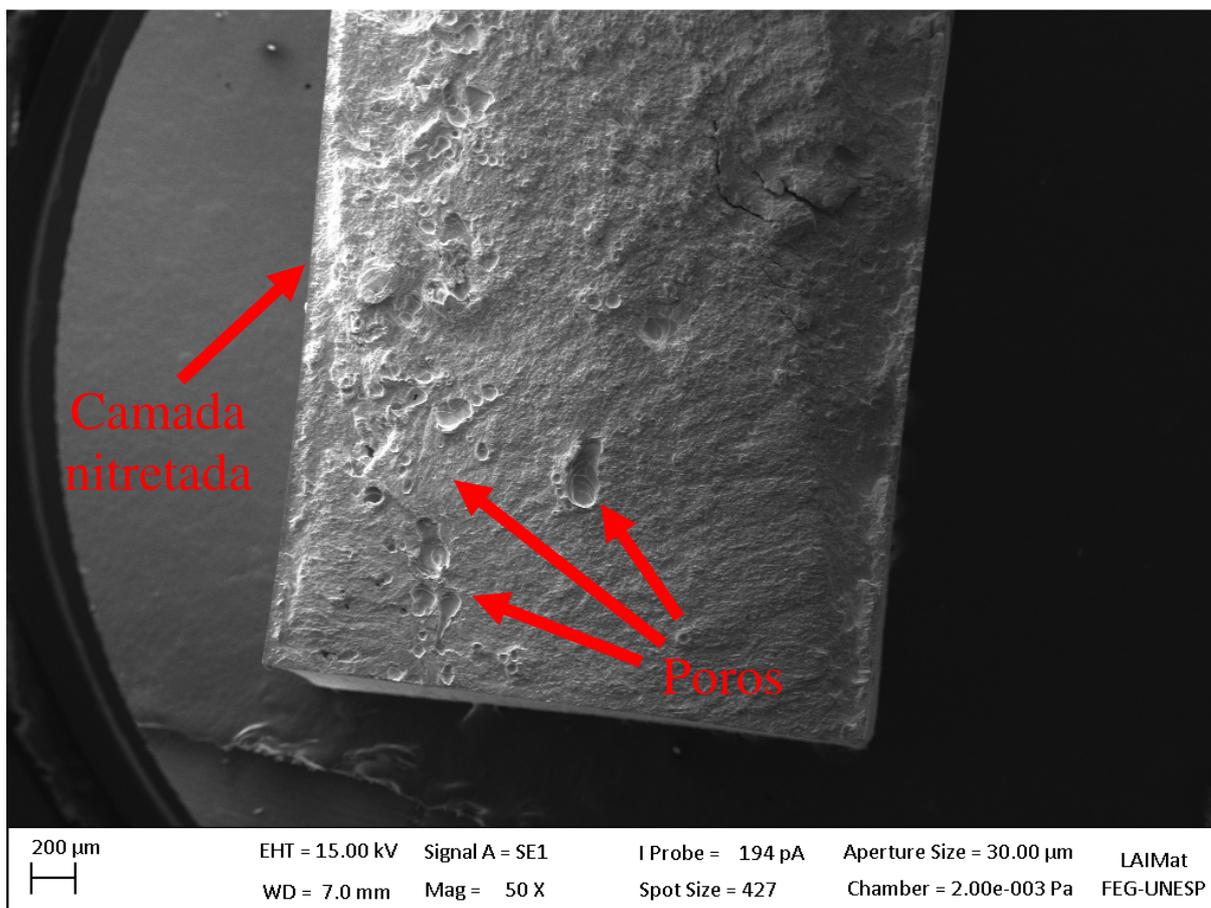
Figura 109 - Amostra envelhecida a 480 °C por 3 horas. Material soldado e nitretado. Imagem do início, propagação e final da trinca.

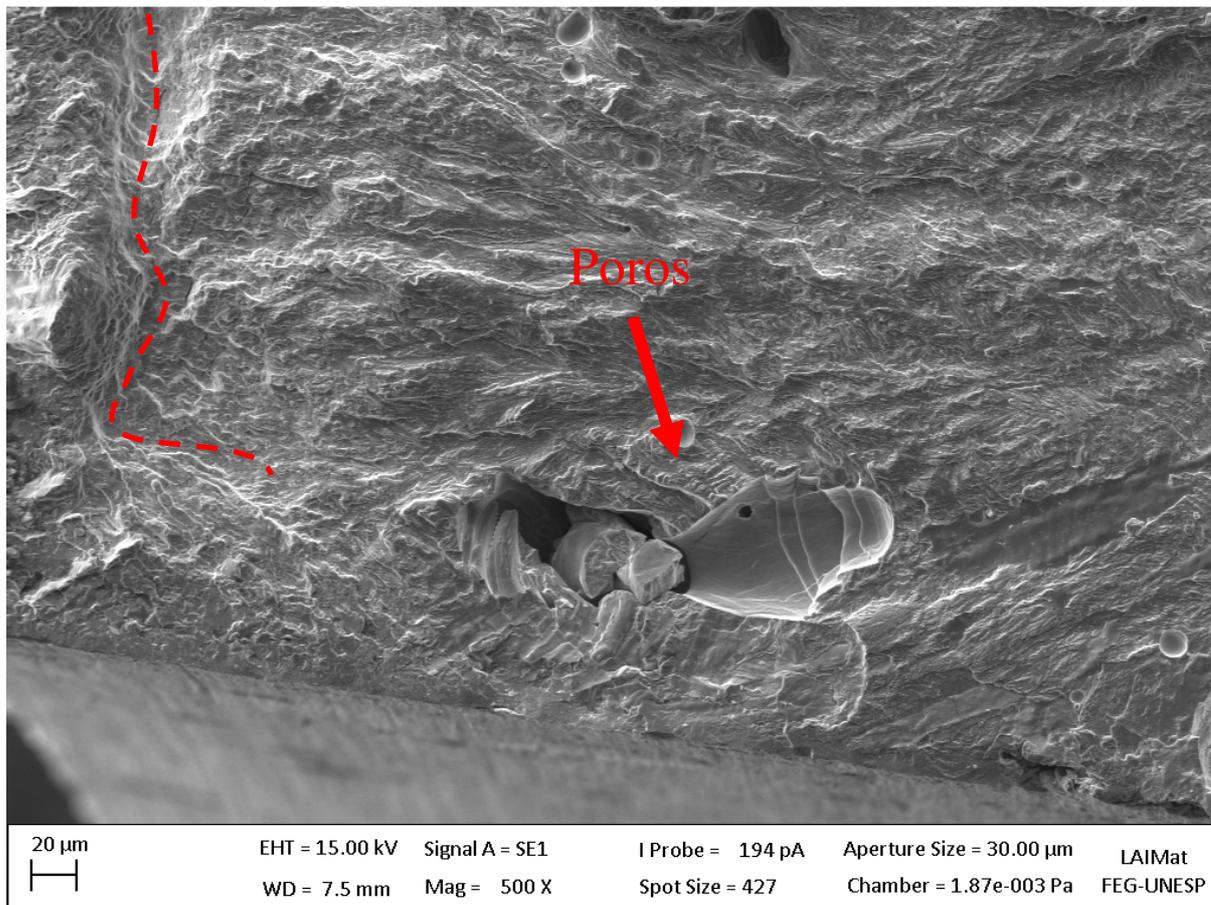
Figura 110 - Amostra envelhecida a 480 °C por 3 horas. Material soldado e nitretado. Imagem da região de nucleação da trinca.

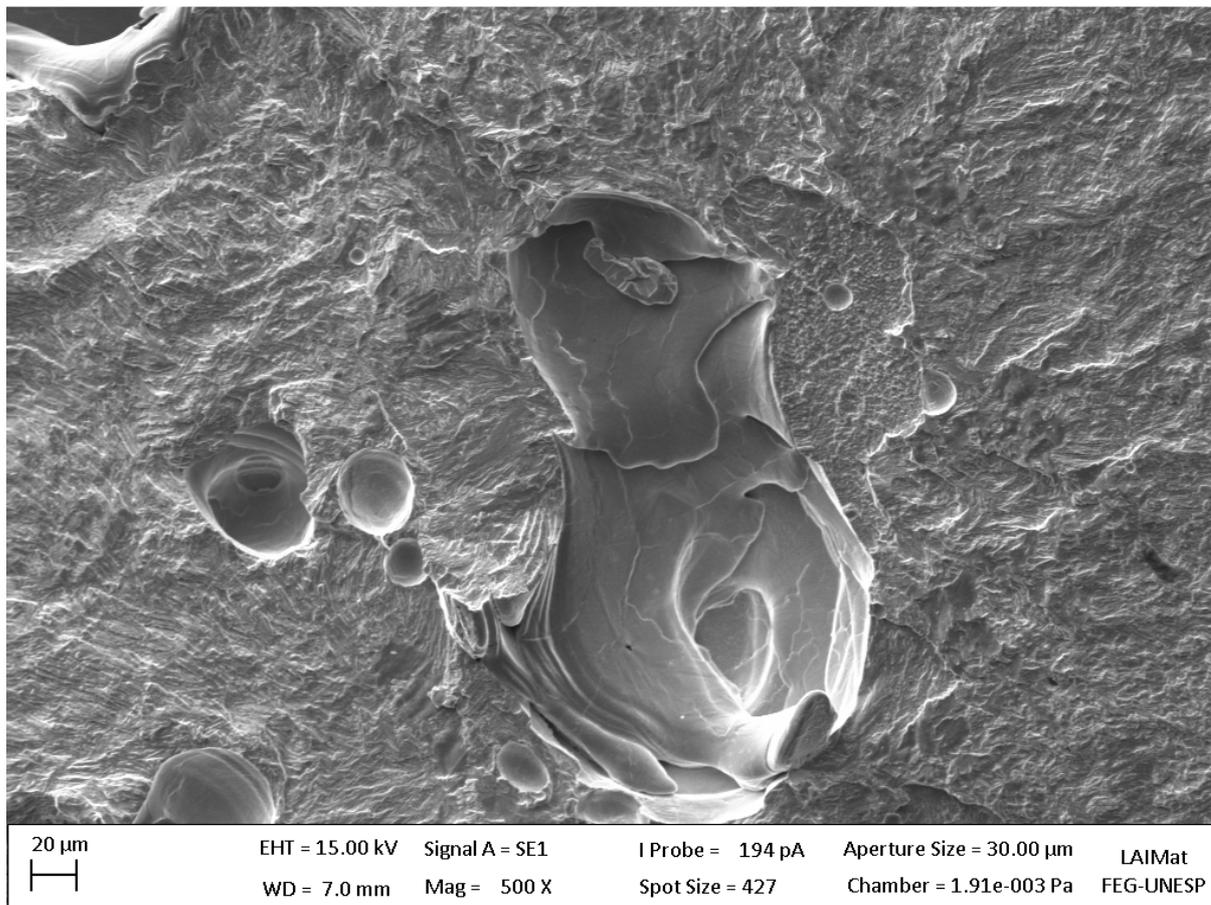
Figura 111 - Amostra envelhecida a 480 °C por 3 horas. Material soldado e nitretado. Imagem da região de propagação da trinca e poros.

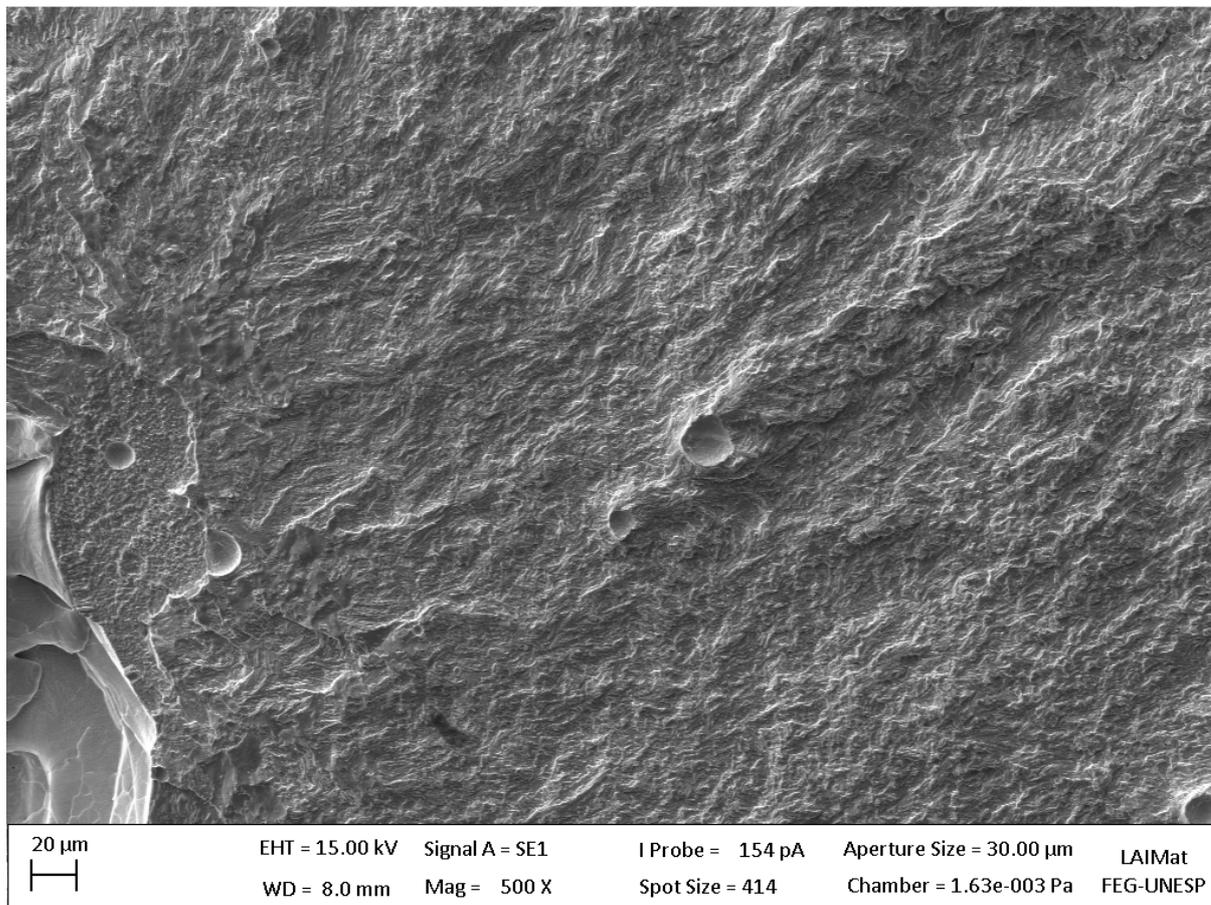
Figura 112 - Amostra envelhecida a 480 °C por 3 horas. Material soldado e nitretado. Imagem da região de propagação da trinca.

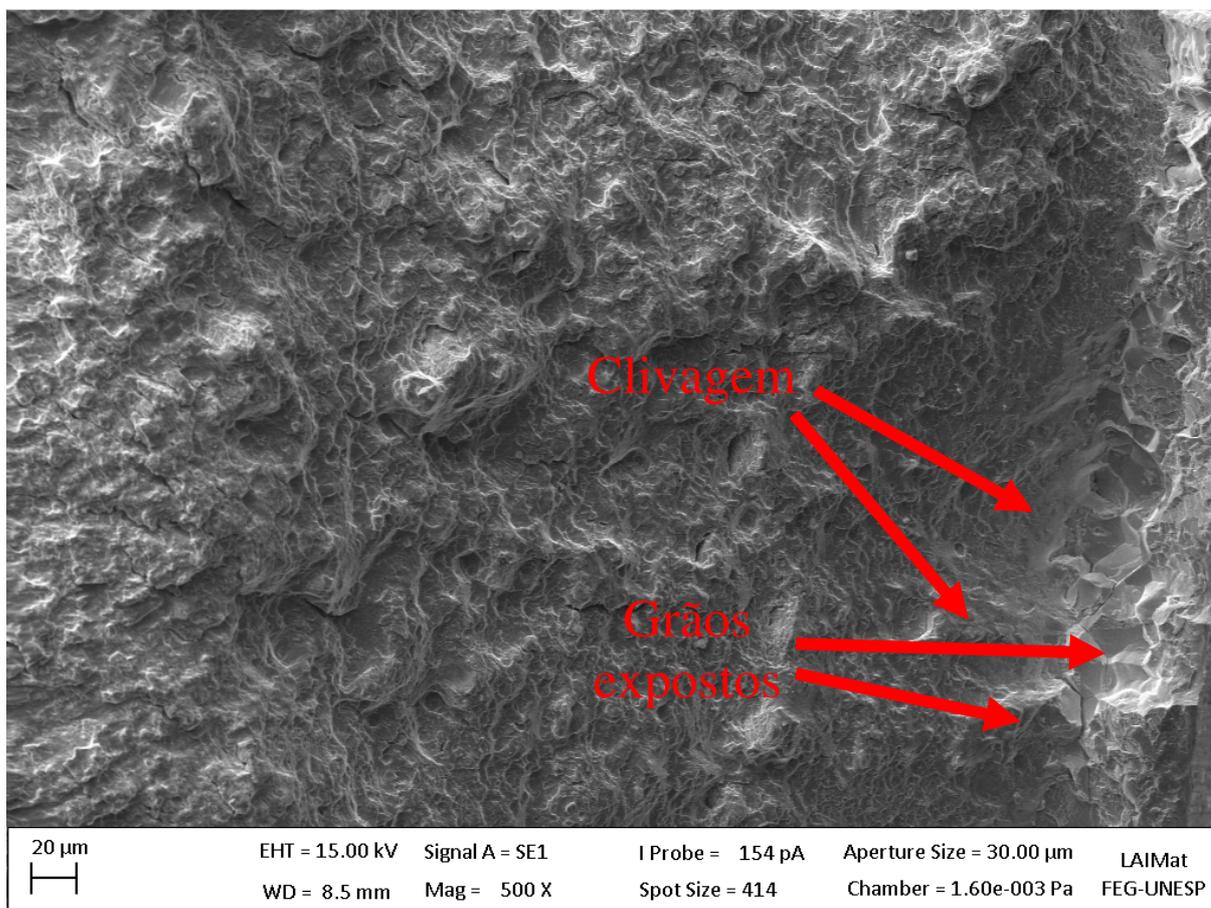
Figura 113 - Amostra envelhecida a 480°C por 3 horas. Material soldado e nitretado. Imagem da região final da trinca.

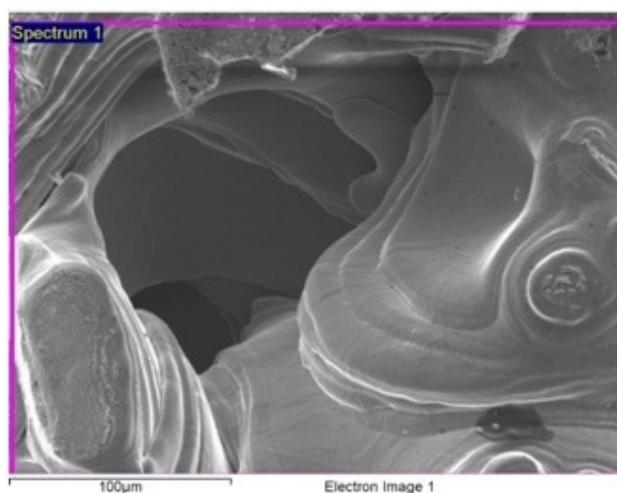
Figura 114 – Microestrutura do material soldado e sem nitretação obtida pelo MEV na região de início da trinca.

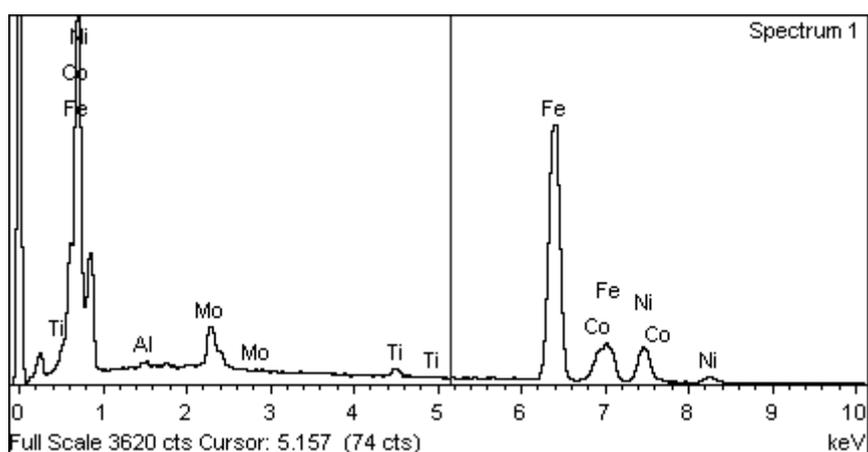
Figura 115 – Análise da composição por EDS da fratura ocorrida por fadiga do material soldado e sem nitretação na região de início da trinca.

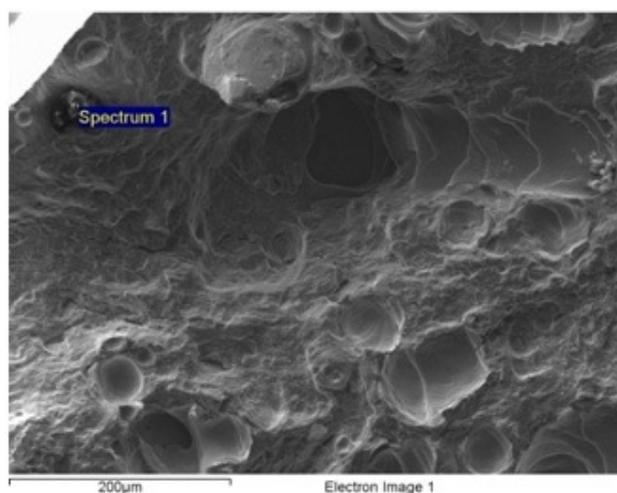
Figura 116 – Microestrutura do material soldado e sem nitretação obtida pelo MEV na região de propagação da trinca.

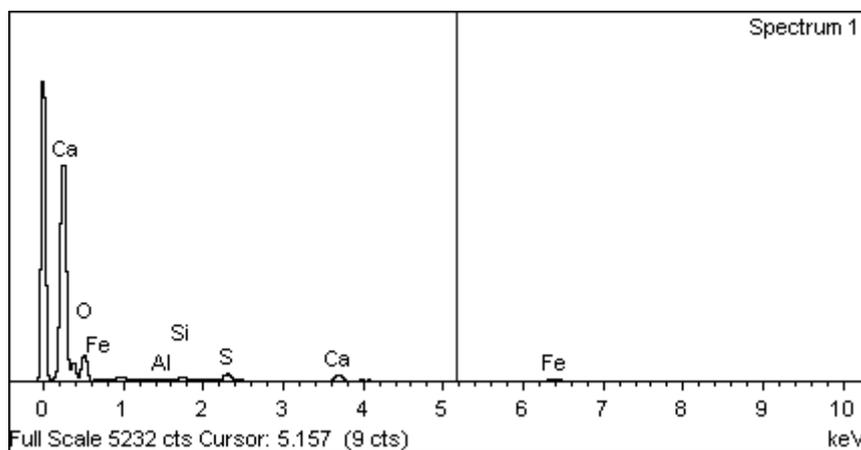
Figura 117 – Análise da composição por EDS da fratura ocorrida por fadiga do material soldado e sem nitretação na região de propagação da trinca.

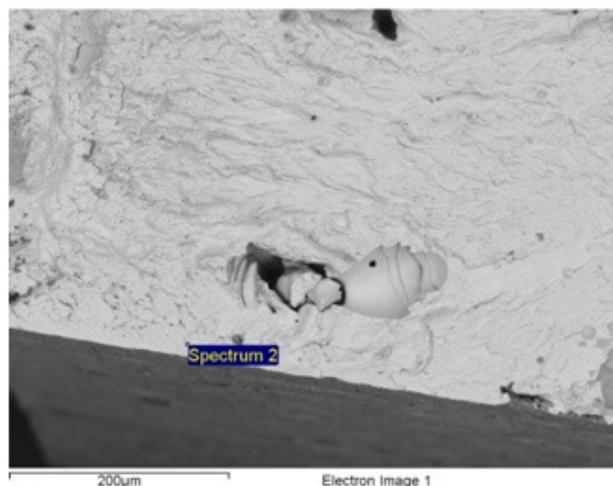
Figura 118 – Microestrutura do material soldado e nitretado obtida pelo MEV na região de propagação da trinca.

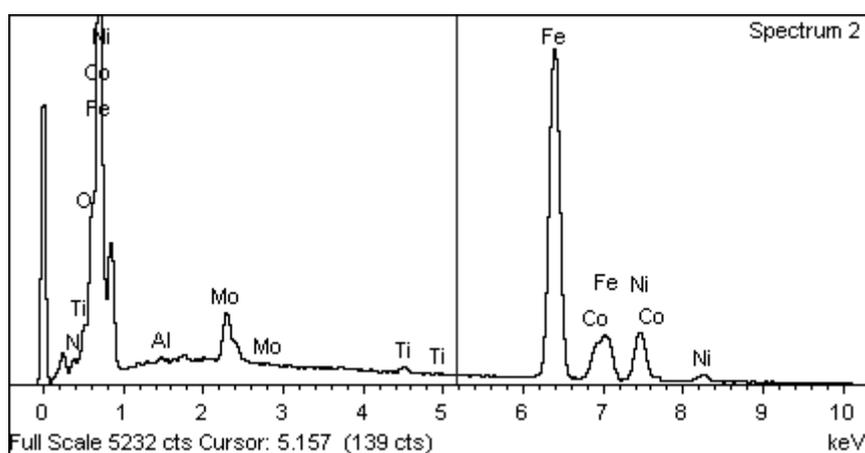
Figura 119 – Análise da composição por EDS da fratura ocorrida por fadiga do material soldado e nitretado na região de propagação da trinca.

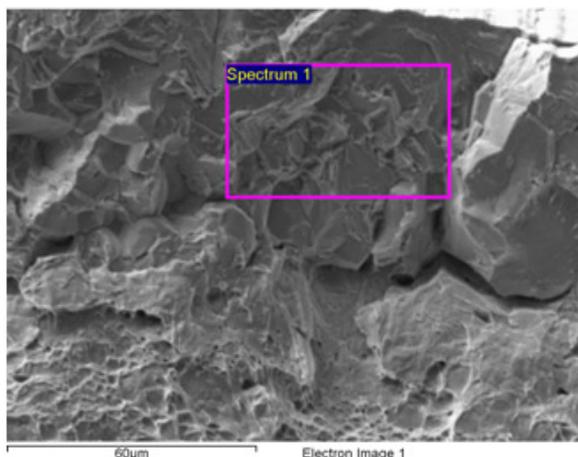
Figura 120 – Microestrutura do material sem solda e nitretado obtida pelo MEV na região de propagação da trinca.

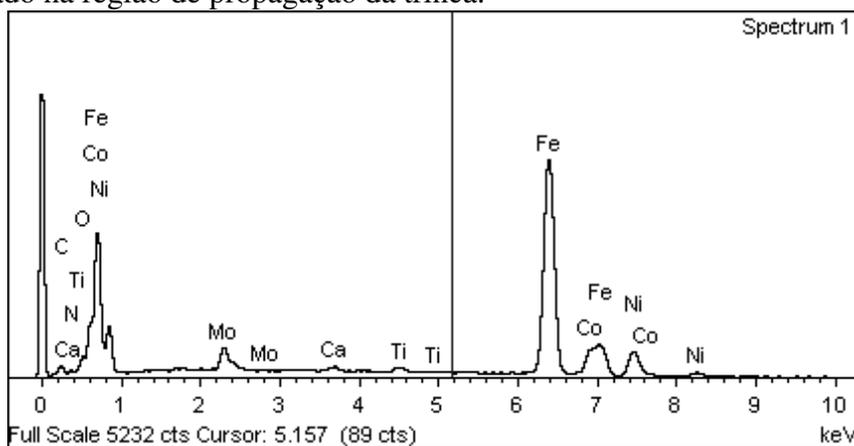
Figura 121 – Análise da composição por EDS da fratura ocorrida por fadiga do material sem solda e nitretado na região de propagação da trinca.

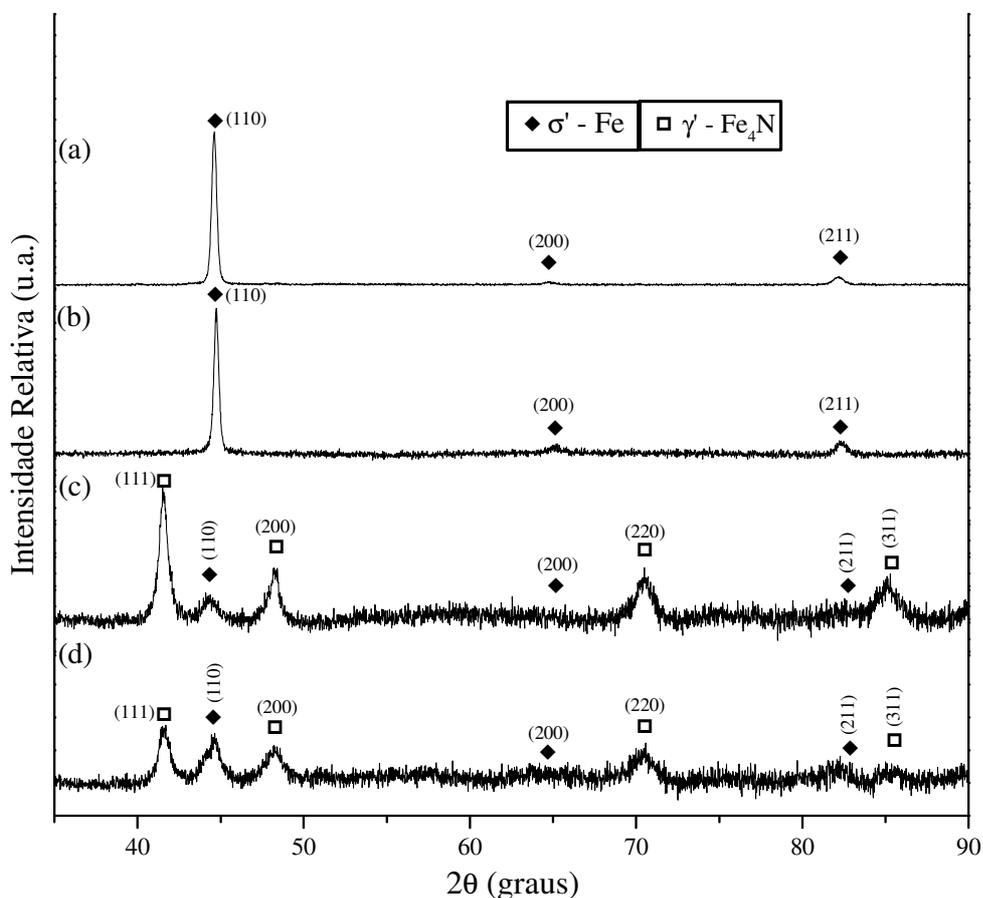
Figura 123 - Difratomogramas de raios X para o aço maraging 300: solubilizado (a); solubilizado e envelhecido (b); solubilizado e nitretado por plasma (c); e solubilizado, envelhecido e nitretado por plasma (d).

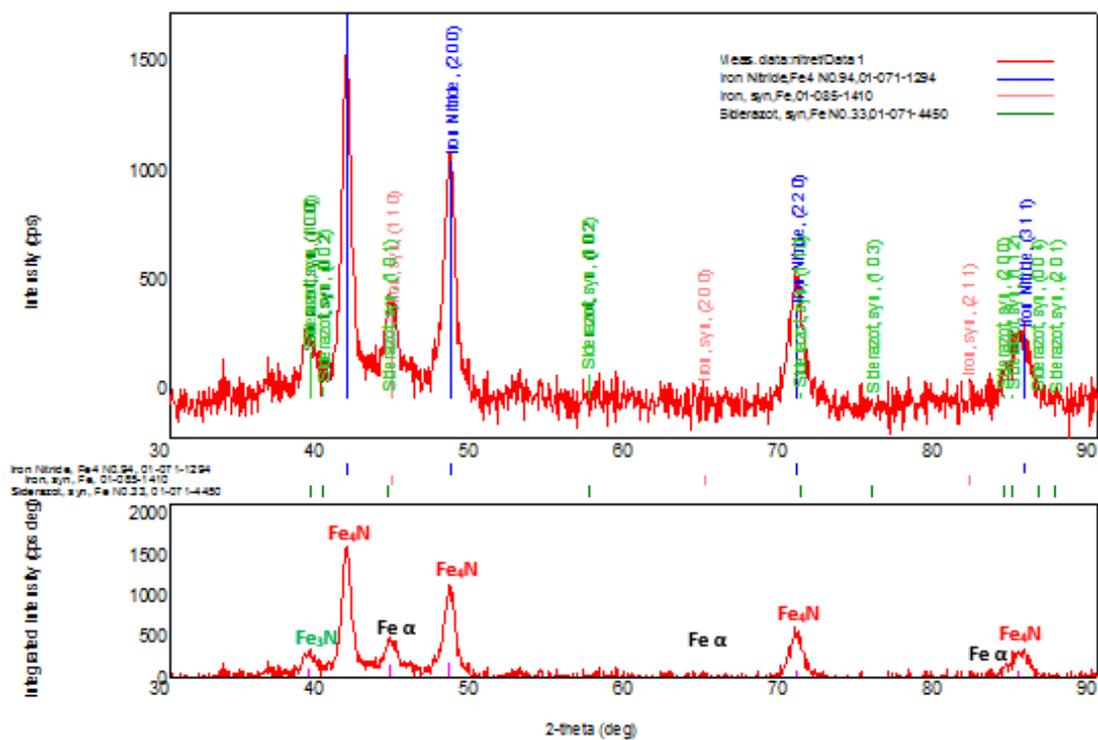
Figura 124 - Análise de difração de raios X para uma amostra do aço maraging 300 envelhecida e nitretada.
