**IDENTIFICAÇÃO DE ÁREAS DE RISCO NA REGIÃO URBANA DO  
MUNICÍPIO DE GUARATINGUETÁ, SP, QUANTO À OCORRÊNCIA DE  
INUNDAÇÕES E PROCESSOS EROSIVOS.**

Trabalho de Graduação apresentado ao Conselho de Curso de Graduação em Engenharia Civil da Faculdade de Engenharia do Campus de Guaratinguetá, Universidade Estadual Paulista, como parte dos requisitos para obtenção do diploma de Graduação em Engenharia Civil.

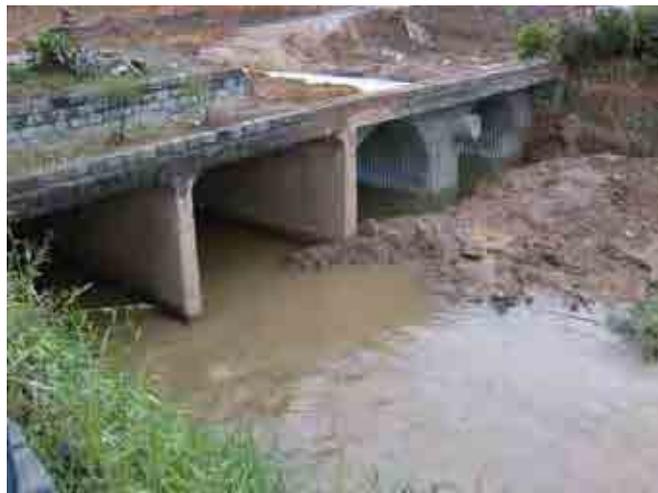
**Figura 1 – Ponte sobre o Ribeirão dos Mottas, localizada na Avenida José Juvenal M. dos Santos: Observam-se as obras para troca das tubulações. Fonte: Autor.**

No Ribeirão dos Mottas, selecionou-se uma seção para estudos de vazão, localizada nas proximidades da Estação Rodoviária Municipal de Passageiros (Coordenadas geográficas: 22° 49,231' S/ 45° 11,678' W), que rotineiramente vem ocasionando problemas para a Prefeitura Municipal e esteve em obras para substituição de tubulações (tubos *Armco*) para melhorar as condições de vazão no local, conforme ilustra a Figura 1.

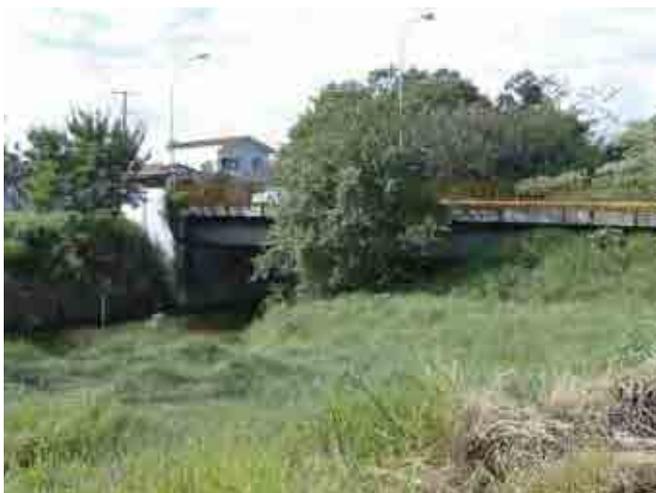
**Figura 2 – Vista parcial da ponte sobre o Ribeirão Guaratinguetá, na Avenida Eduardo Rodrigues Alves. Fonte: Autor.**

No Ribeirão Guaratinguetá, selecionou-se, para estudos de vazão, uma seção localizada no bairro Jardim Rony, mais precisamente na ponte Antônio R. Gonçalves, na Avenida Eduardo Rodrigues Alves (Coordenadas geográficas: 22° 48,720' S/ 45° 12,416' W), conforme ilustra a Figura 2. Este bairro, em função do grande volume de água que escoava através do ribeirão, em épocas de intensas precipitações, tem sofrido com problemas de inundações, levando a Prefeitura Municipal a construir uma pequena represa para contenção das águas, solução que se mostrou ineficaz.

No trecho selecionado do ribeirão Guaratinguetá (Figuras 2 e 3), verifica-se também o assoreamento do seu leito pela deposição de sedimentos, provindos de outros segmentos do ribeirão (à montante). Nesta região, o desenvolvimento da cidade estendeu-se às margens do ribeirão, ocupando de forma indevida parte de sua várzea. Destaca-se, também, o fato de realizar-se todo o lançamento das águas pluviais (Figura 13), captadas pelos sistemas de drenagem superficial desta região da cidade, no leito do ribeirão, contribuindo para a deposição de detritos sólidos e o conseqüente agravamento dos alagamentos.

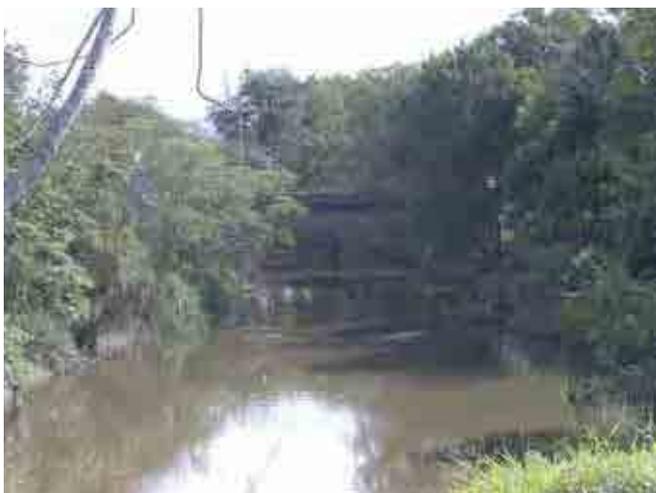
**Figura 3 – Vista parcial da seção do Ribeirão Guaratinguetá. Fonte: Autor.**

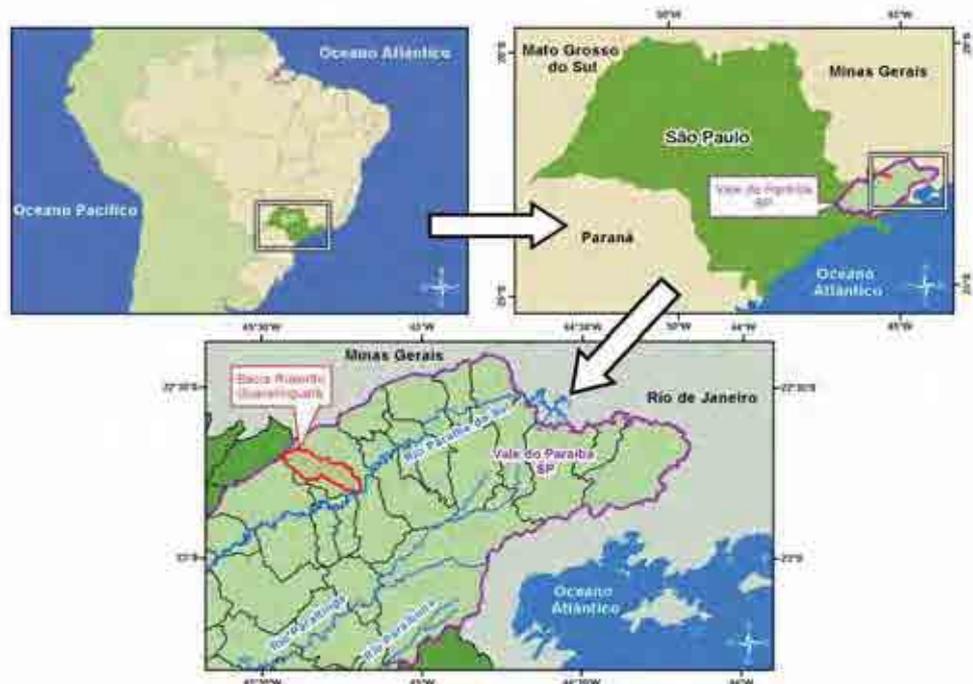
Figura 4 – Localização da área da bacia do Ribeirão Guaratinguetá. *Apud.* SOARES (2005).

A bacia do Ribeirão Guaratinguetá constitui-se um afluente da margem esquerda do Rio Paraíba do Sul, nascendo na Serra da Mantiqueira. Situa-se no município de Guaratinguetá, Estado de São Paulo, possuindo área de, aproximadamente, 164,0 km<sup>2</sup> que corresponde a cerca de 22% da área total do município. O Ribeirão Guaratinguetá recebe as águas do Ribeirão Taquaral que, por sua vez, recebe as águas do Ribeirão Gomerál. Em Guaratinguetá, passa pelos bairros do Gomerál, Pirutinga, Pedrinha, Taquaral e Lemes. Através da Figura 4 ilustra-se a localização da bacia na região do Vale do Paraíba.

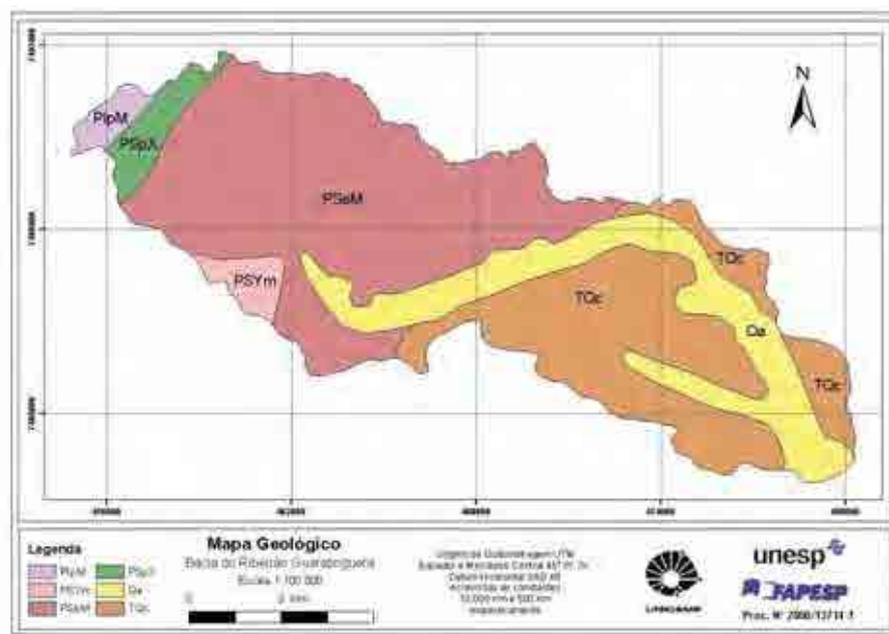
Figura 5 – Mapa geológico da bacia do Ribeirão Guaratinguetá. *Apud.* SOARES (2005).

Soares (2005), em seus estudos, apresenta o mapa geológico da bacia do Ribeirão Guaratinguetá, ilustrado na Figura 5, tendo considerado, para a descrição das unidades geológicas presentes e confecção do mapa, as bases e o material bibliográfico disponíveis em Hasui e Ponçano (1978) e Landim *et al.* (1984).

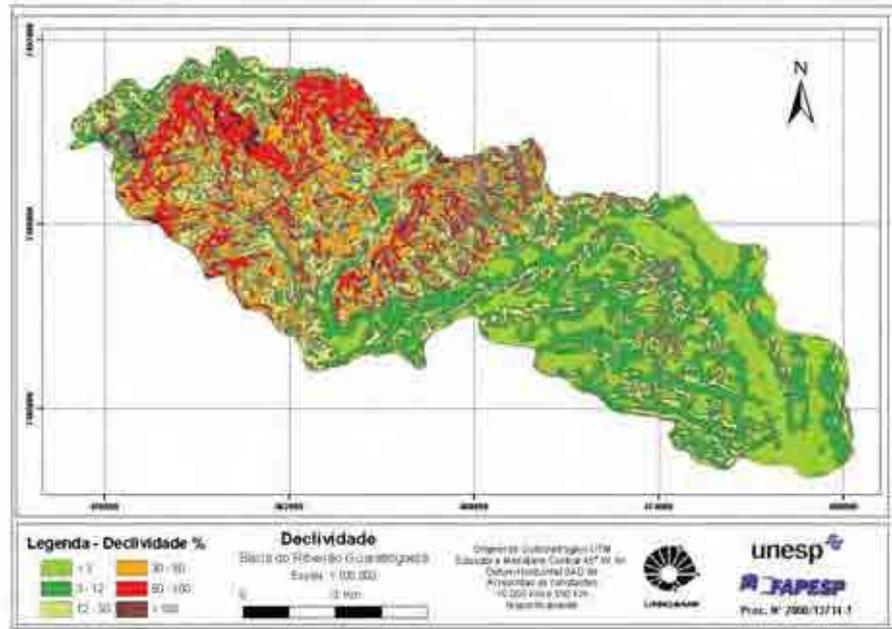
Figura 6 – Mapa de declividade da bacia do Ribeirão Guaratinguetá. *Apud.* SOARES (2005).

Na Figura 6 apresenta-se o mapa de declividade da bacia do Ribeirão Guaratinguetá, e em complemento a este, apresenta-se na figura 7 o mapa geomorfológico da mesma bacia, ambos elaborados por Soares (2005).

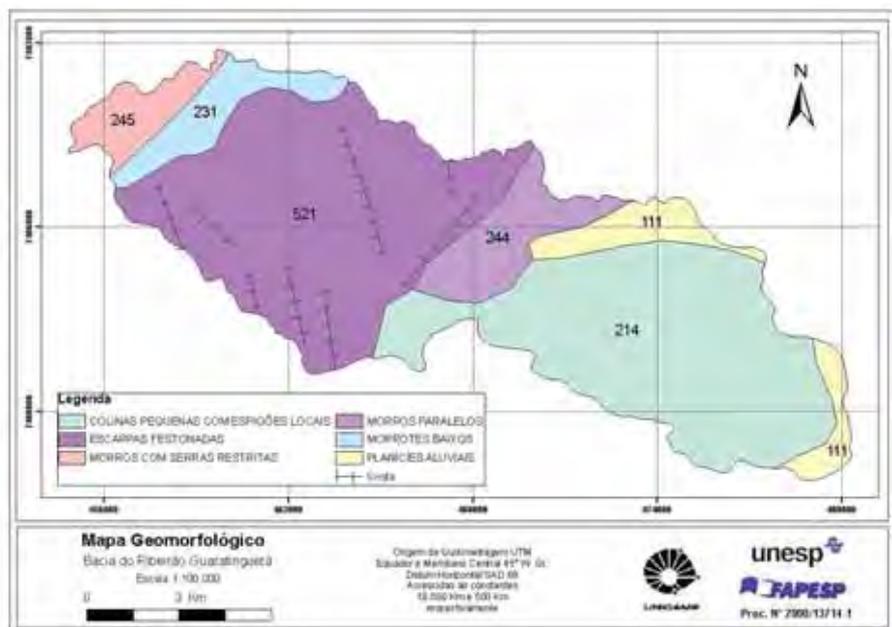
Figura 7 – Mapa geomorfológico da bacia do Ribeirão Guaratinguetá. *Apud.* SOARES (2005).

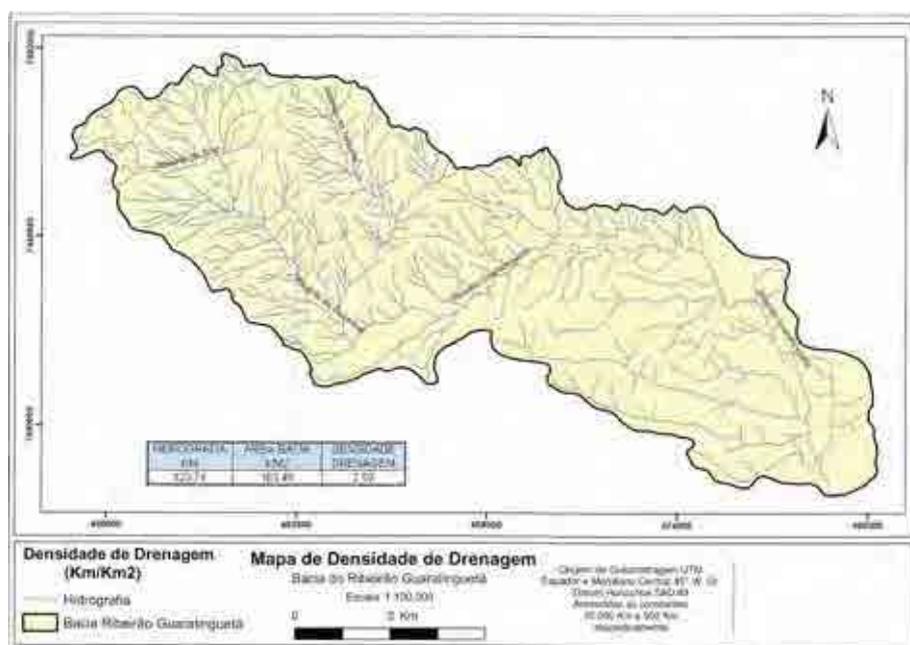
**Figura 8 – Mapa de densidade de drenagem da bacia do Ribeirão Guaratinguetá. Apud. SOARES (2005).**

O arranjo da rede de drenagem é o somatório de um conjunto de variáveis físicas como clima, relevo, solos, substrato rochoso e vegetação e, em grande parte, função da relação infiltração-escoamento. Soares (2005) apresenta o mapa de densidade de drenagem da área da bacia do Ribeirão Guaratinguetá, conforme se vê na Figura 8, e tece importantes considerações sobre as características da área, comentadas adiante.

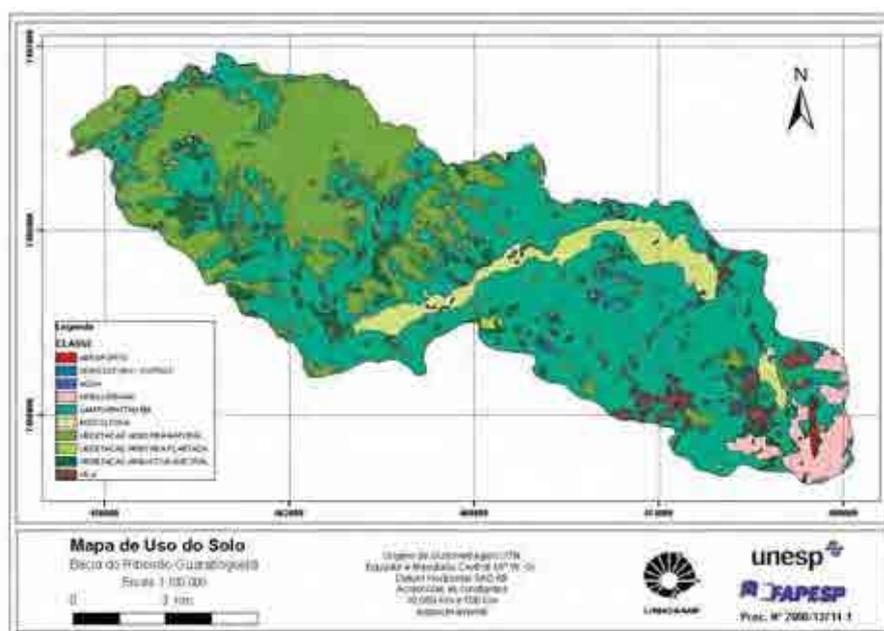
Figura 9 – Mapa de uso do solo na área da bacia do Ribeirão Guaratinguetá. *Apud.* SOARES (2005).

Com o crescimento demográfico de Guaratinguetá e conseqüente incremento dos vetores de expansão urbana, a tendência é que a cidade cresça sobre as áreas mais planas da bacia, aumentando os problemas ambientais. Na Figura 9 apresenta-se o mapa de uso do solo da bacia elaborado por Soares (2005).

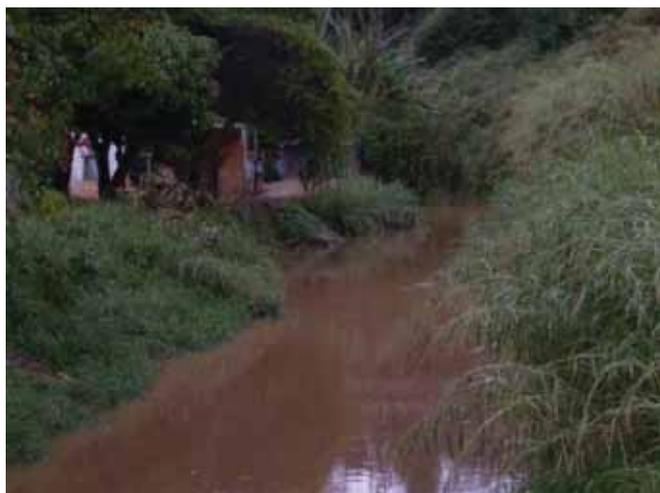
**Figura 11 – Trecho do Ribeirão dos Mottas, localizado nas imediações da Avenida José Juvenal M. dos Santos: Observa-se o leito do ribeirão um pouco estrangulado, com presença de habitações na sua margem. Fonte: Autor.**

No trecho considerado no ribeirão dos Mottas, ocorre o assoreamento do curso de água pela deposição de sedimentos, provindos das erosões das margens do ribeirão e das práticas inadequadas de manejo do solo na área da sua bacia. A ocupação antrópica nas áreas marginais do curso também prejudica seu fluxo normal (Figura 11), uma vez que ocupam suas áreas de várzea, destroem ou prejudicam parte da mata ciliar e poluem o ribeirão com despejo de resíduos sólidos e outros detritos (Figura 12).

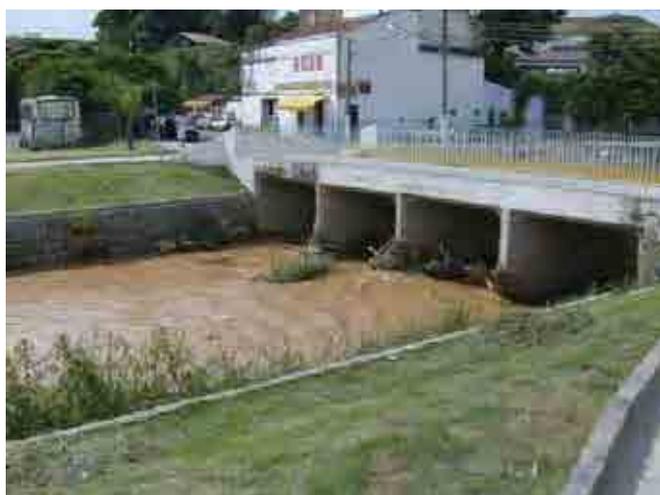
**Figura 12 – Passarela na Avenida José Juvenal M. dos Santos: Observa-se nos pilares da ponte a presença de materiais diversos carreados pelas águas do ribeirão, diminuindo a seção de escoamento, tais como: folhas, gravetos e também lixo proveniente das ocupações irregulares. Fonte: Autor.**

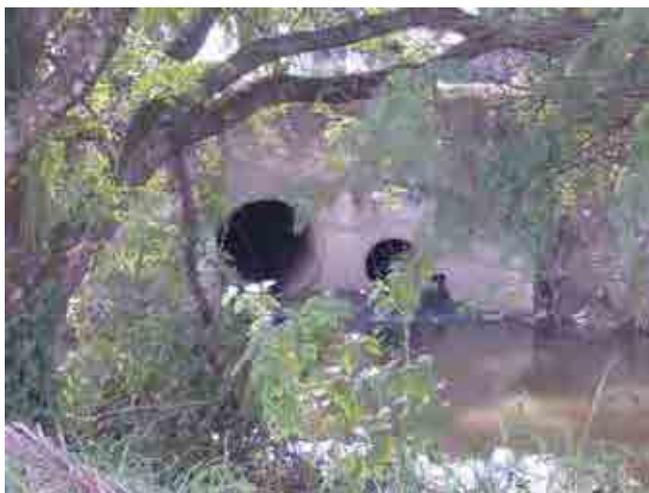
**Figura 13 – Trecho do Ribeirão Guaratinguetá em que são despejados águas pluviais e detritos provindos desta região urbana, na seção da área de estudo. Fonte: Autor.**

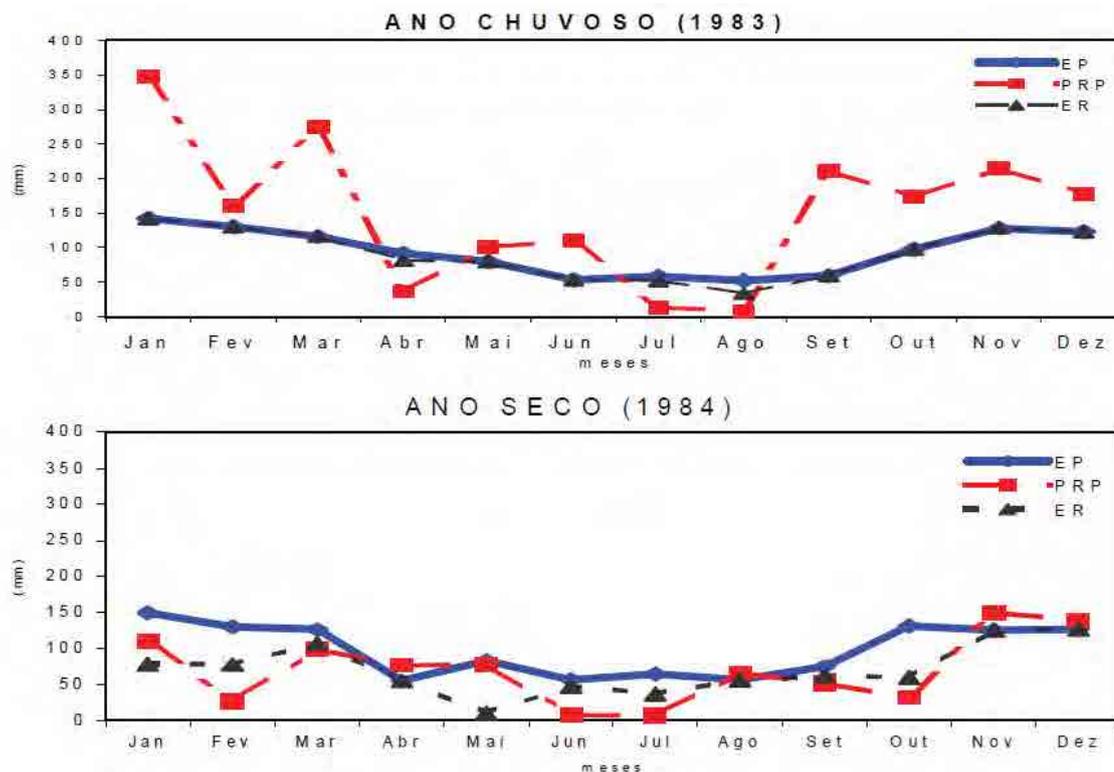
**Figura 14 – Gráfico do balanço hídrico mensal dos Anos-Padrão 1983 (ano chuvoso) e 1984 (ano seco), onde se observa as curvas da PRP (precipitação), EP (evapotranspiração potencial) e ER (evapotranspiração real). Fonte: Silva (2000).**

Na observação dos dados da tabela anterior, percebe-se que, no período considerado, a variabilidade dos resultados é grande se comparado entre os anos chuvoso, seco e médio. Enquanto se observa uma precipitação total maior no ano padrão chuvoso, em época de verão se observa um índice sazonal maior no ano padrão médio. Essa característica é importante porque é no verão que costuma ocorrer os episódios de chuva mais intensa, esta mais perigosa para ocorrência de desastres. Ainda sobre a Tabela 1, observa-se que no ano padrão seco, a temperatura média é maior que nos outros anos observados, ao contrário da umidade relativa do ar. Na figura 14 se apresenta o balanço hídrico dos anos padrão dos períodos mais extremos (seco e chuvoso):

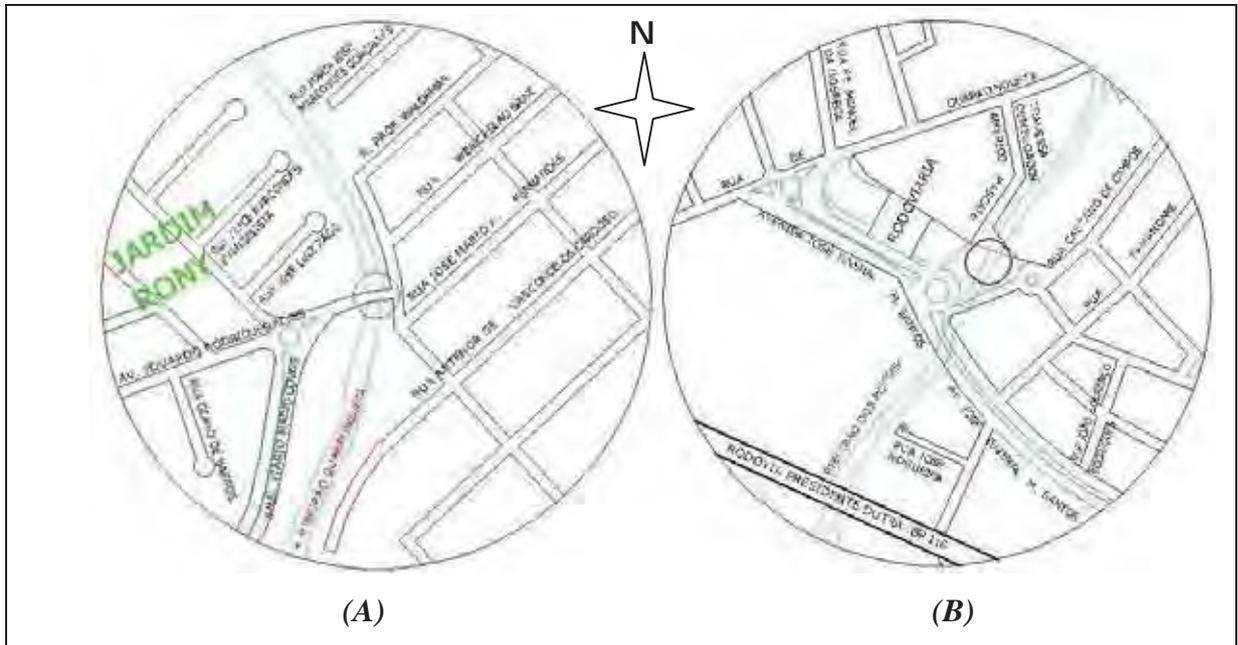
Figura 15 – (A) Localização da seção de estudo da vazão no ribeirão Guaratinguetá, na Avenida Eduardo Rodrigues Alves, Jardim Rony (círculo vermelho). (B) Localização da seção de estudo da vazão no ribeirão dos Mottas, na Avenida José Juvenal M. dos Santos (círculo vermelho). Desenho sem escala. Fonte: autor.

Avenida José Juvenal M. dos Santos, próxima à rodoviária municipal, assim como descrito anteriormente neste estudo e evidenciado na figura 15.

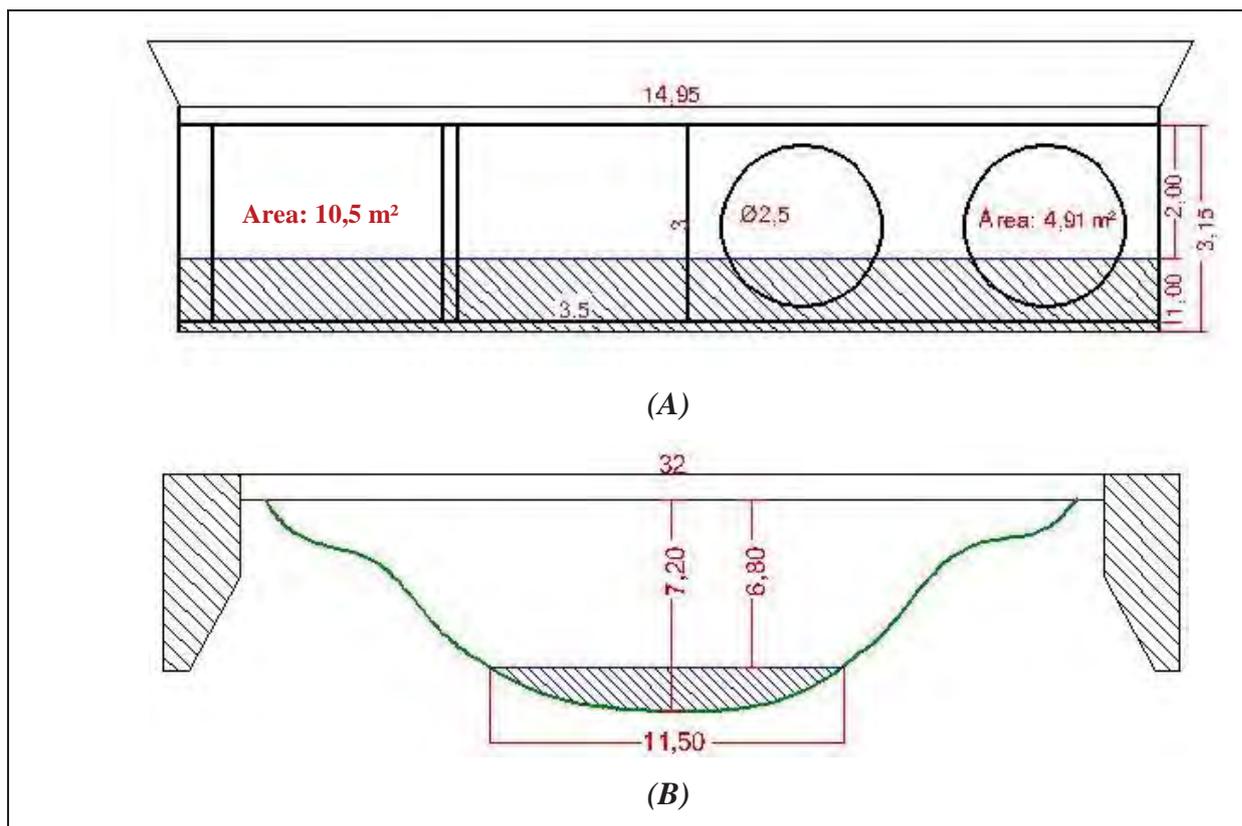
Figura 16 – (A) Seção de estudo da vazão no trecho do ribeirão dos Mottas sob a Avenida José Juvenal M. dos Santos, composta por dois tubos Armco e duas seções retangulares. (B) Seção de estudo da vazão no trecho do ribeirão Guaratinguetá sob a ponte da Avenida José Juvenal M. dos Santos, com margens em condição natural. Dimensões aproximadas indicadas em metros - sem escala. Fonte: autor.

Na figura 16 são mostrados os esboços das seções onde serão estudadas as vazões de cada ribeirão, previamente determinadas como sendo pontos críticos de escoamento.

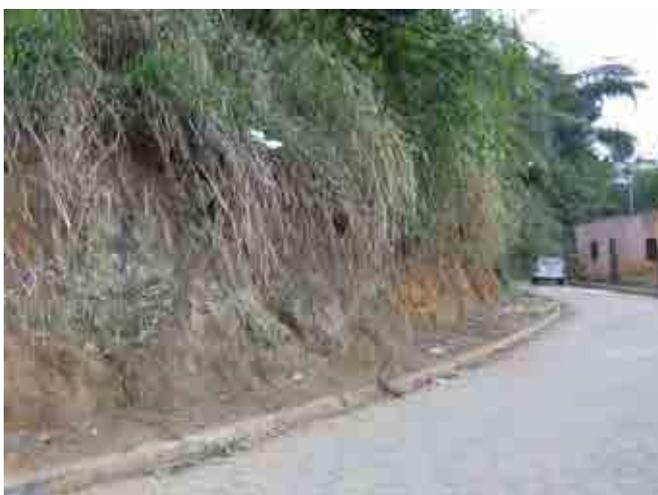
**Figura 17 – Vista parcial da Rua Anísio Novaes: Observa-se o talude em frente as casas de baixo padrão econômico, característica deste trecho do bairro. Fonte: Autor.**

Dentre os problemas observados na Rua Anísio Novaes, destacam-se, a proximidade entre o leito da rua e o talude da rua paralela, de forma que, na frente das casas, existe um paredão de solo coberto, em parte, por vegetação do tipo gramínea e árvores de pequeno/médio porte, sendo possível identificar alguns locais onde as árvores apresentam raízes expostas e os troncos ligeiramente inclinados, evidenciando a ocorrência de movimentos de massa de solo. Em outros trechos da rua, observou-se que o solo encontra-se desprotegido, potencializando o surgimento de feições de erosões lineares e podendo gerar instabilidade à encosta. Através da Figura 17 ilustra-se um trecho da Rua Anísio Novaes.

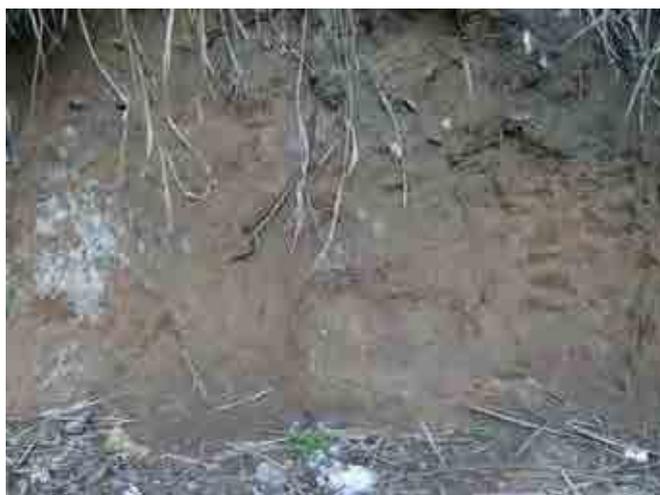
**Figura 18 – Local de coleta da Amostra 01, na base do talude adjacente à Rua Anísio Novaes. Coordenadas do local da imagem: 22° 49,655' S/ 45° 11,219' W. Fonte: Autor.**

Através da Figura 18, ilustra-se o local de coleta de amostra do solo (Amostra 01), no talude mencionado, através da abertura de trincheira. Essa amostra foi encaminhada ao laboratório para as análises que permitirão avaliar as características geotécnicas deste solo. Visualmente, um fator que gera grande preocupação nesta área é a falta de rede de esgoto

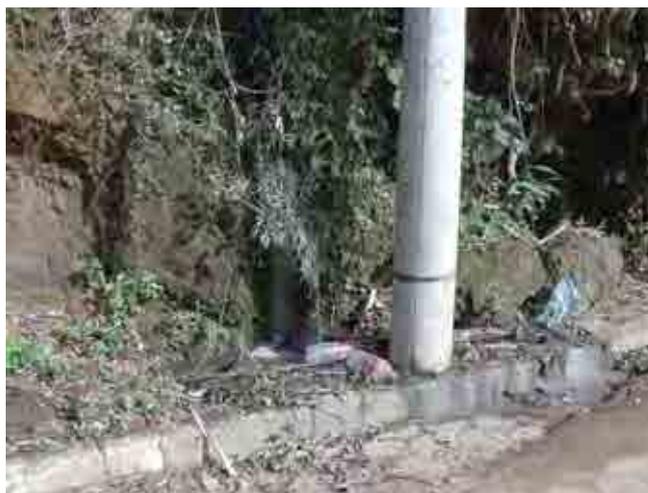
**Figura 19 – Esgoto que corre através do talude, desembocando na sarjeta da Rua Anísio Novaes e contaminado o solo. Coordenadas do local da imagem: 22° 49,626' S/ 45° 11,230' W. Fonte: Autor.**

encanado. O esgoto corre a céu aberto entre o talude e chega até a rua (Figura 19), onde é despejado sem qualquer preocupação ambiental e sem o aporte de infra-estrutura adequada, terminando por fim no ribeirão. Além de causar um incômodo mau-cheiro, a percolação destes resíduos através do talude pode eventualmente causar ou potencializar o surgimento de erosões lineares.

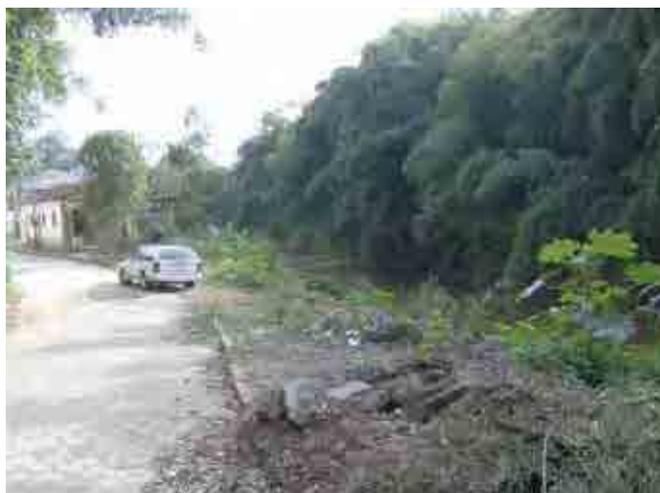
**Figura 20 – Trecho da Rua Anísio Novaes: Observa-se a proximidade da rua com o leito do Ribeirão São Gonçalo. Fonte: Autor.**

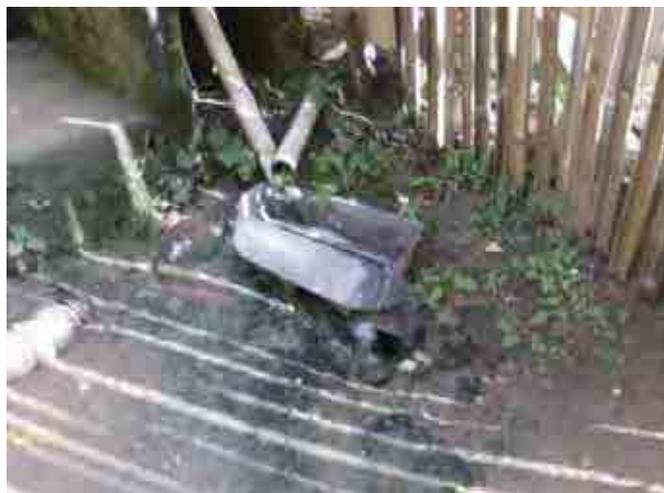
**Figura 21 – Quintal de uma das casas, onde o esgoto corre a céu aberto, caindo direto no solo e seguindo para o Ribeirão São Gonçalo. Fonte: Autor.**

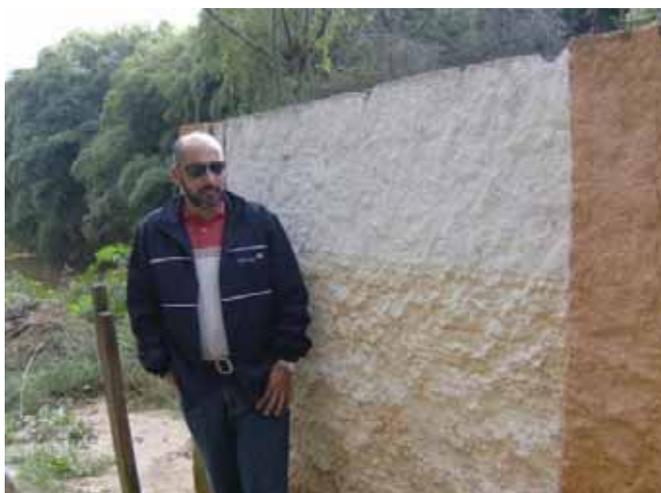
**Figura 22 – Altura que o nível de água atingiu durante a enxurrada ocorrida em Março de 2009 em comparação com uma pessoa em pé na rua. Fonte: Autor.**

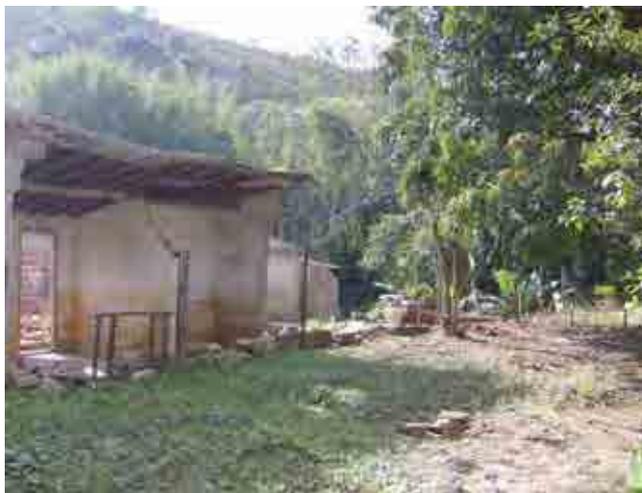
**Figura 23 – Casa destruída em virtude da forte enxurrada que atingiu esta região do bairro. Ao fundo percebe-se o curso do Ribeirão São Gonçalo e sua proximidade com o nível da rua. Coordenadas do local da imagem: 22° 49,831' S/ 45° 11,173' W. Fonte: Autor.**

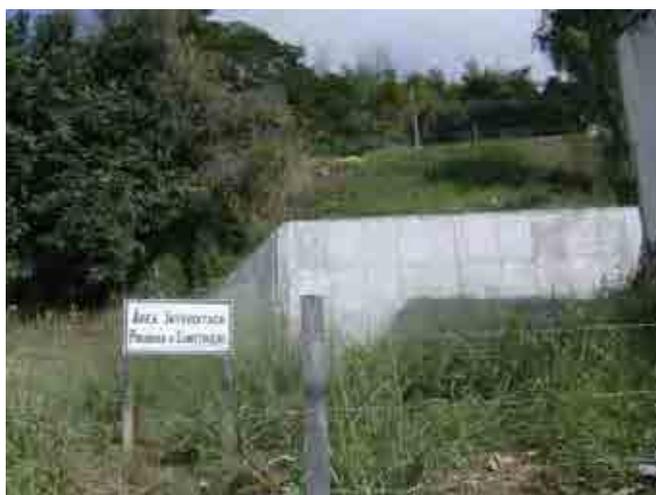
**Figura 24 – Área interdita em um trecho da Rua Anísio Novaes devido à problemas de instabilidade de encosta: Observa-se a estrutura de contenção implantada no talude. Coordenadas do local da imagem: 22° 49,589' S/ 45° 11,248' W. Fonte: Autor.**

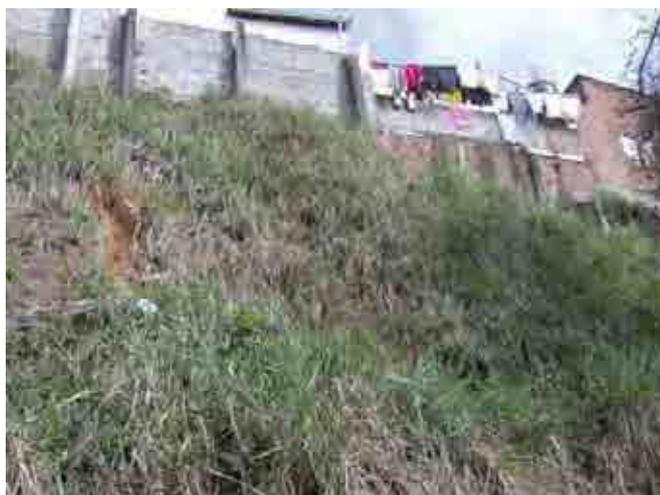
**Figura 25 – Casas construídas na proximidade do talude, com alguns pontos de solo exposto e despejo de esgotos e águas pluviais diretamente na superfície da encosta. Coordenadas do local da imagem: 22° 49,554' S/ 45° 11,260' W. Data de registro da imagem: 06/07/09. Fonte: Autor.**

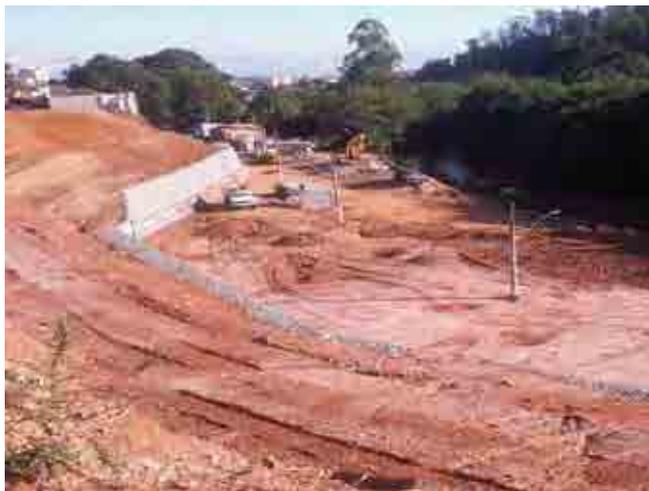
**Figura 26 – Trecho da Rua Anísio Novaes nos dias atuais, com estruturas de contenção e canalização do ribeirão ao fundo. Fonte: Autor.**

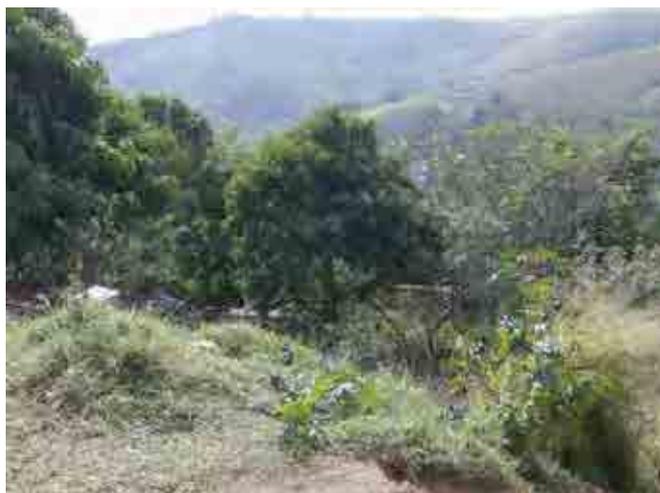
**Figura 27 – Vista parcial do porção final da Rua Rangel Pestana, localizada no Bairro Alto do São João: Observa-se a a declividade acentuada da encosta e avista-se ao fundo as formações onduladas de parte da Serra do Mar. Coordenadas do local da imagem: 22° 49,690' S/ 45° 11,330' W. Fonte: Autor.**

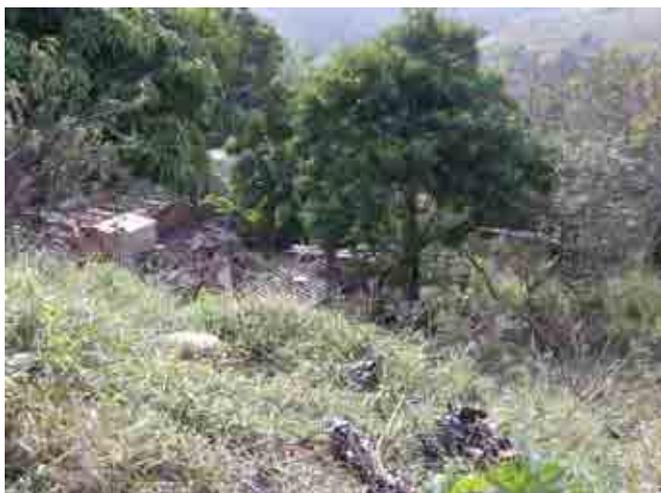
**Figura 28 – Moradia construída no meio da encosta. Observa-se cobertura do talude com vegetação rasteira e árvores. Coordenadas do local da imagem: 22° 49,690' S/ 45° 11,330' W. Fonte: Autores.**

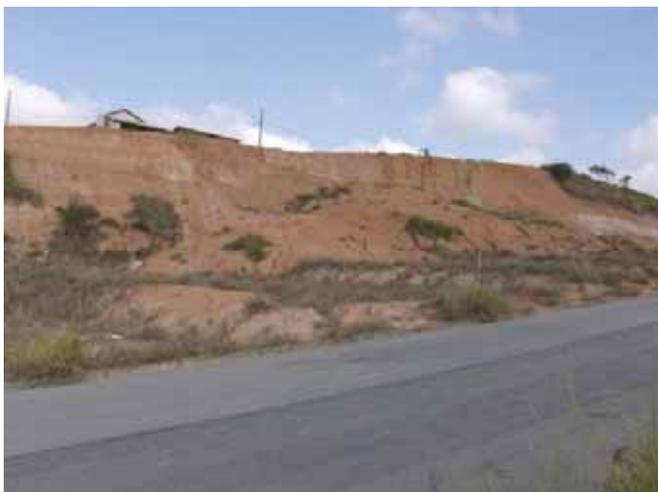
**Figura 29 – Vista parcial do loteamento Village Sant’Anna: Observa-se o perfil de solo exposto à processos erosivos. Fonte: Autor.**

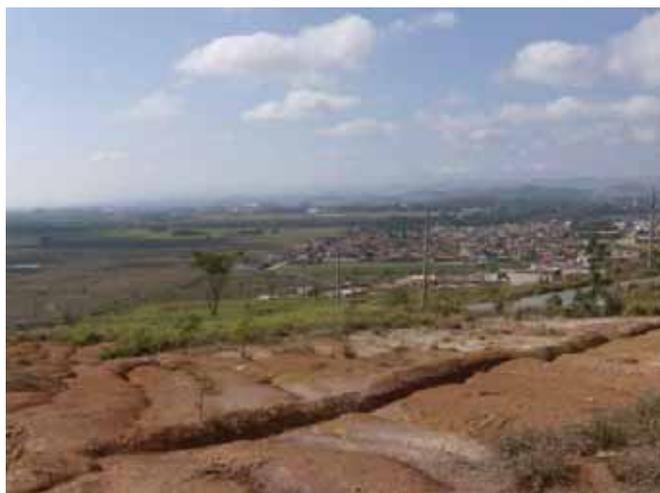
**Figura 30 – Vista do loteamento Village Sant'Anna e da bacia do Ribeirão Guaratinguetá: Observa-se as feições de erosões lineares desenvolvidas sobre solo exposto, segundo direção preferencial da garvidade. Coordenadas do local da imagem: 22° 46,225' S/ 45° 11,746' W. Fonte: Autor.**

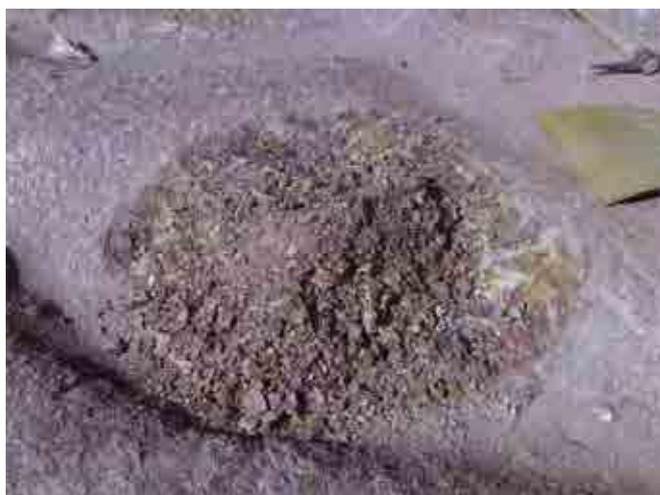
**Figura 31 – Local de coleta de amostra: Observa-se a coloração variegada da amostra. Coordenadas do local da imagem: 22° 46,225' S/ 45° 11,746' W. Fonte: Autor.**

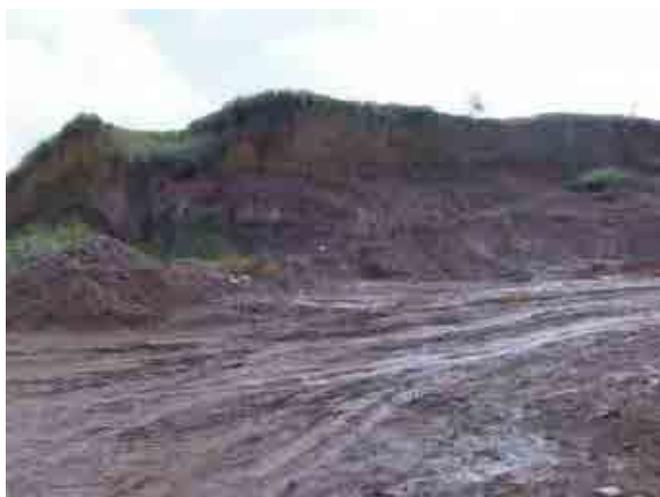
**Figura 32 – Local de coleta de amostra: Observa-se os resultados da extração de solo e modificação da paisagem natural. Coordenadas do local da imagem: 22° 47,243' S/ 45° 11,723' W. Fonte: Autor.**

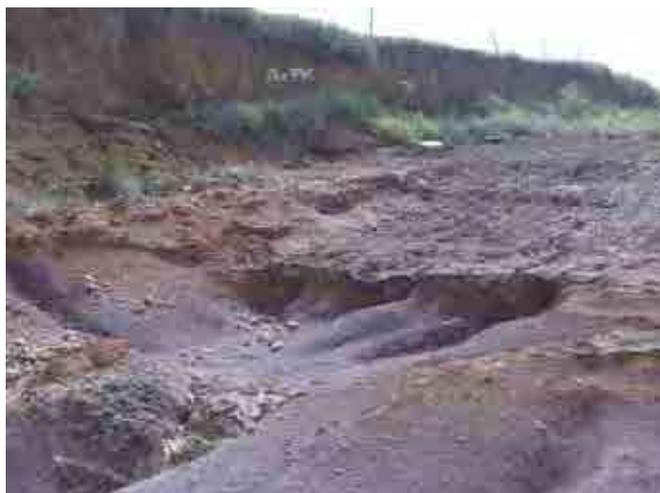
**Figura 33 – Vista parcial do loteamento Village Sant´Anna: Observa-se as feições de erosão linear e a coloração variegada do solo local. Fonte: Autores.**

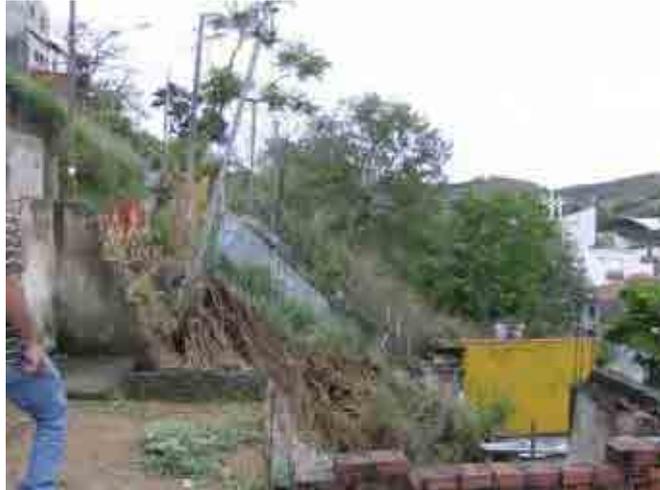
**Figura 34 – Vista da encosta ocupada no bairro Nova Guar: Observa-se construes em locais de alta declividade, com presena de lixo e vegetao. Fonte: Autor.**

Neste bairro a infra-estrutura, precria e deficiente de manuteno, possui iluminao eltrica, telefonia, rede de abastecimento de gua e saneamento bsico. Entretanto, observou-se que diversas residncias lanam as guas pluviais e servidas na encosta, poluindo o solo e prejudicando a estabilidade do talude.

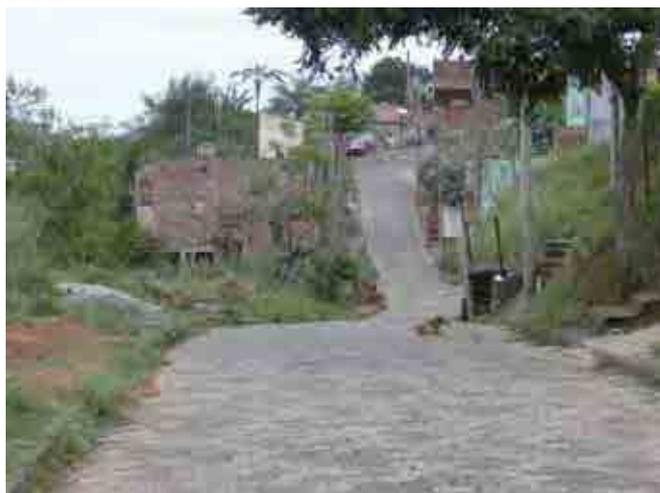
**Figura 35 – Vista parcial da Rua Coronel Villagram Cabrita. Observa-se na área central da rua que concentra as águas pluviais. Fonte: Autor.**

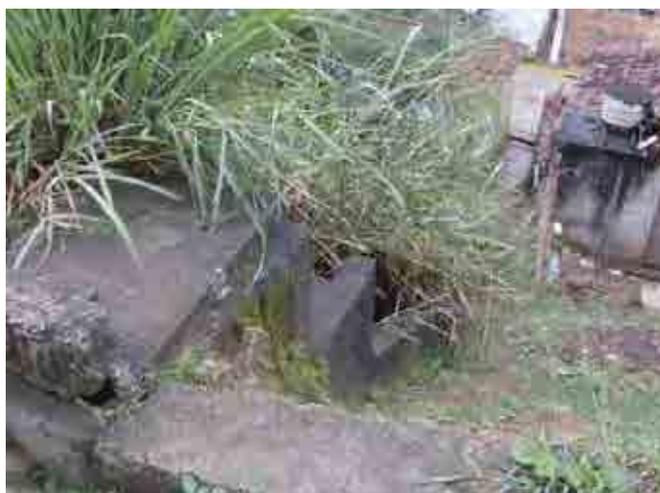
**Figura 36 – Vista parcial do sistema de drenagem que conduz as águas pluviais entre as ruas Coronel Villagram e José Thomé Minotti. Fonte: Autor.**

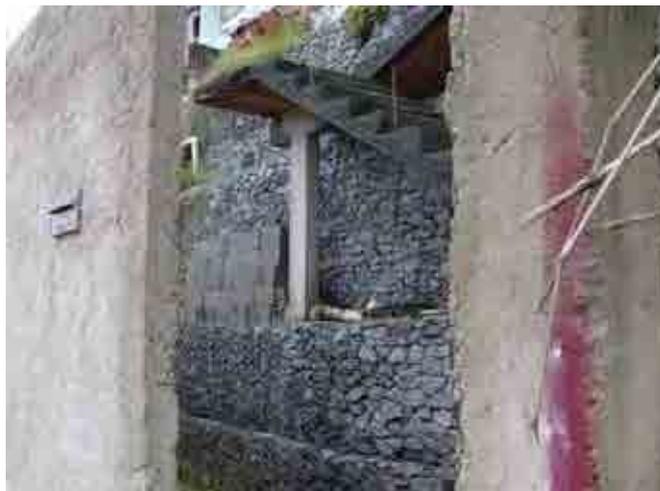
**Figura 37 – Estrutura de contenção em gabiões, construída para manter a estabilidade do talude, localizada em uma residência na Rua Coronel Villagram Cabrita. Fonte: Autor.**

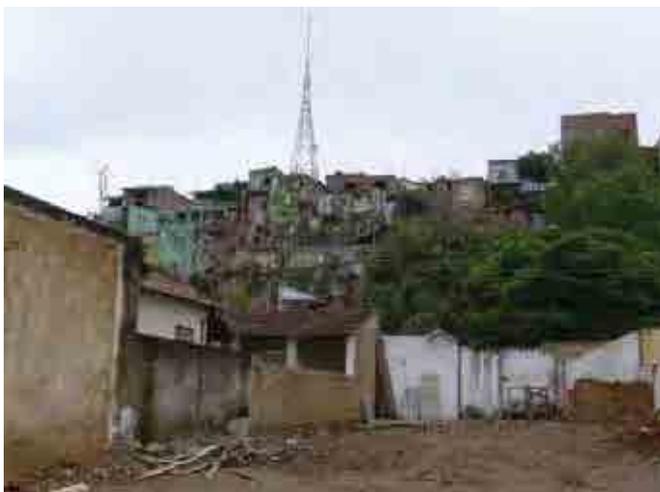
**Figura 38 – Vista parcial da Rua José Thomé Minotti: Observa-se a concentração de entulhos nas calçadas e, ao fundo, as habitações incrustadas na encosta. Fonte: Autor.**

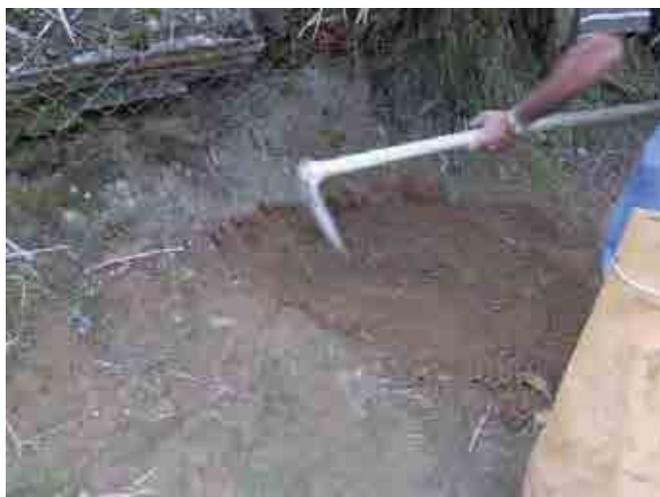
Figura 39 – Local de coleta da amostra 05. Coordenadas do local da imagem: 22° 48,532' S/ 45° 10,992' W. Fonte: Autor.

No Bairro Nova Guará, coletou-se uma amostra de solo na base da encosta (Amostra 05), conforme ilustra a Figura 39. Por análise visual no local da amostragem, o solo

apresentava-se úmido em virtude da precipitação ocorrida no dia anterior ao da visita de campo, com coloração amarronzada de tonalidade escura e aspecto argilo-arenoso.

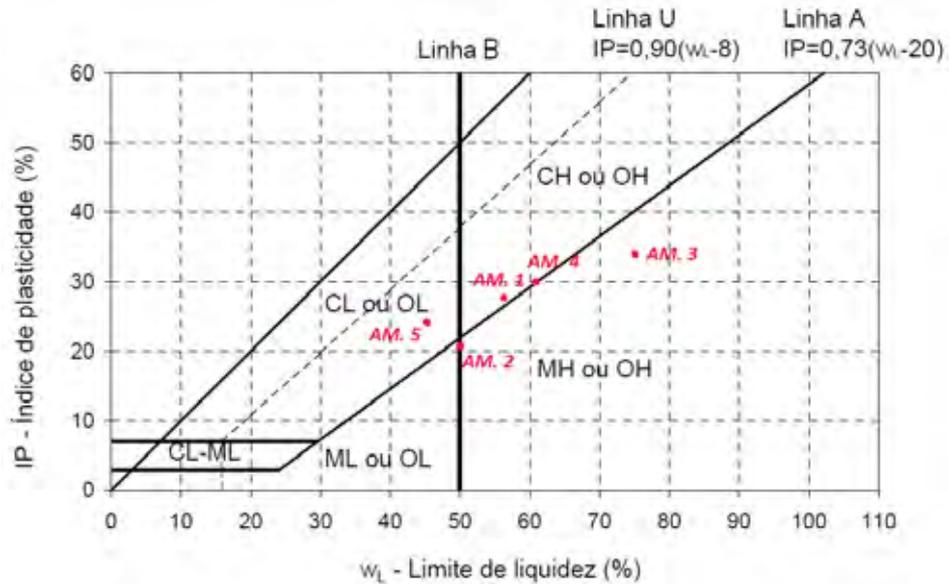
**Figura 40 – Carta de plasticidade de Casagrande com os pontos obtidos para as amostras de solo analisadas. Fonte: autor.**

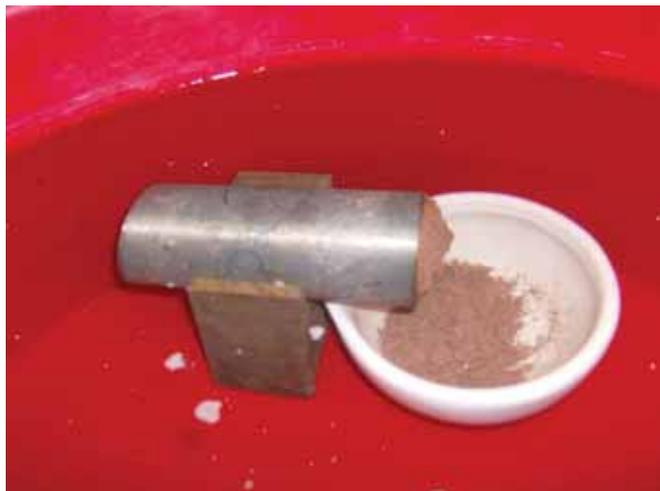
**Figura 41 – Corpo de prova em imersão no ensaio de perda de massa realizado dentro da metodologia Mini-MCV. Fonte: Autor.**

Para os ensaios de infiltrabilidade, tomam-se cinco amostras coletadas em campo com cinco umidades diferentes, sendo que cada uma delas corresponde a um tempo de secagem diferente. Cada amostra então é colocada em um anel para molde, e este conjunto sobre uma pedra porosa saturada, com um papel filtro entre eles. O conjunto é então conectado no molde ligado ao tubo capilar transparente contendo água. O objetivo do ensaio é, através do fenômeno da capilaridade, determinar a absorção. Para tanto é feita uma medição periódica do nível de água no tubo capilar, determinando a quantidade de água infiltrada até ocorrer estabilização do movimento. Após isso, é realizada uma nova pesagem do corpo de prova juntamente com o anel. Assim, através de um gráfico com os dados das medições de tempo pela distância percorrida pela água no tubo capilar, determina-se o coeficiente de sorção (s) da amostra de solo.

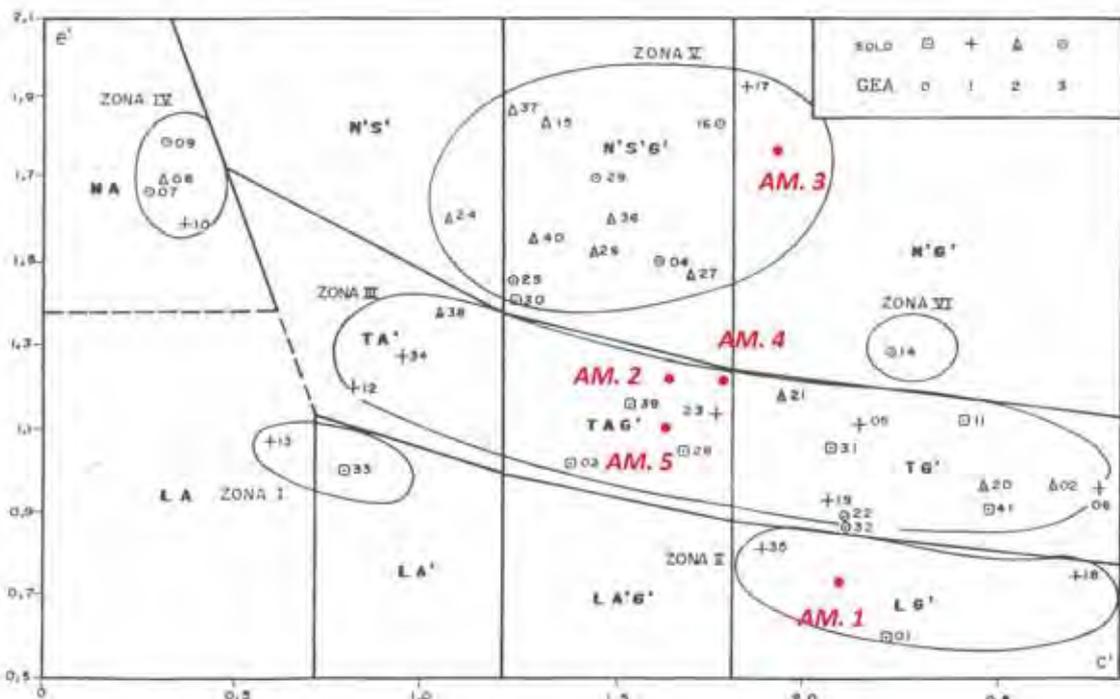
Figura 42 – Ábaco classificatório MCT-M com identificação dos Graus de Erosão Associados (GEA) para solos tropicais. Fonte: Vertamatti e Araújo (1998).

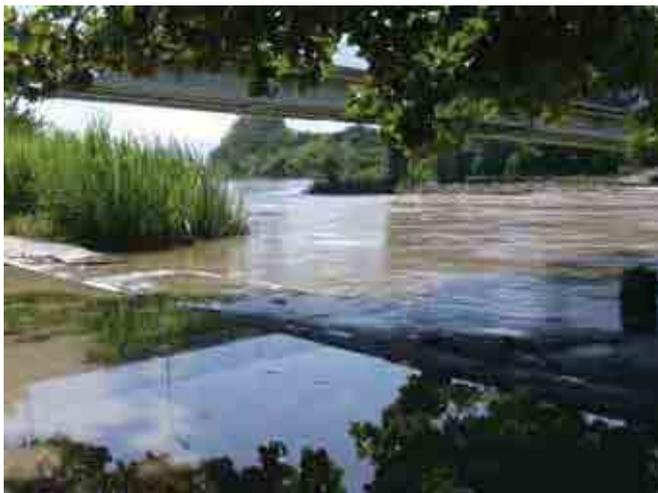
**Figura 43 – Trecho do Rio Paraíba do Sul em época de cheia inundando a Avenida Nossa Senhora de Fátima. Fonte: Autor.**

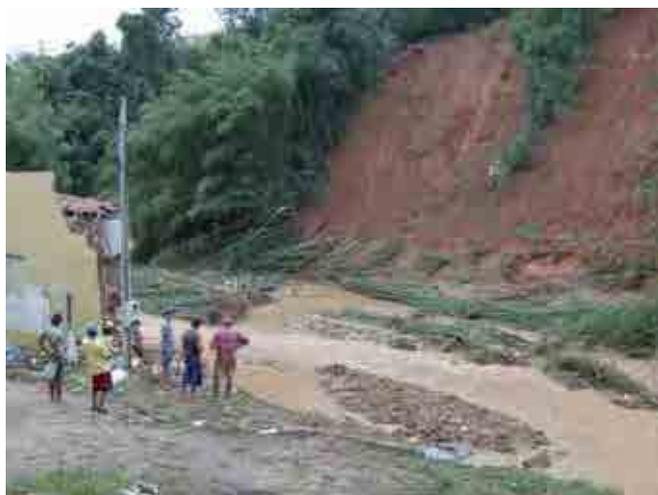
**Figura 44 – Início da Rua Anísio Novaes no Bairro da Pedreira, onde se observa ao fundo o deslizamento de massas de solo assoreando o curso do ribeirão São Gonçalo e parte de uma das casas destruídas pela enxurrada. Fonte: Autor.**

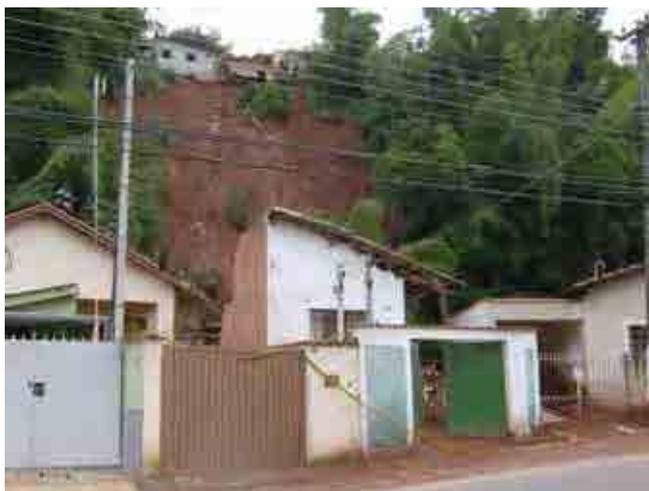
**Figura 45 – Trecho da Rua Coronel Tamarindo, adjacente à Rua Anísio Novaes, no Bairro da Pedreira, onde um deslizamento de solo provocou a destruição de casas na base da encosta e interdição, pela defesa civil, de várias outras. Fonte: Autor.**
