**IDENTIFICAÇÃO DE ÁREAS DE RISCO NA REGIÃO URBANA DO  
MUNICÍPIO DE GUARATINGUETÁ, SP, QUANTO À OCORRÊNCIA DE  
INUNDAÇÕES E PROCESSOS EROSIVOS.**

Trabalho de Graduação apresentado ao Conselho de Curso de Graduação em Engenharia Civil da Faculdade de Engenharia do Campus de Guaratinguetá, Universidade Estadual Paulista, como parte dos requisitos para obtenção do diploma de Graduação em Engenharia Civil.

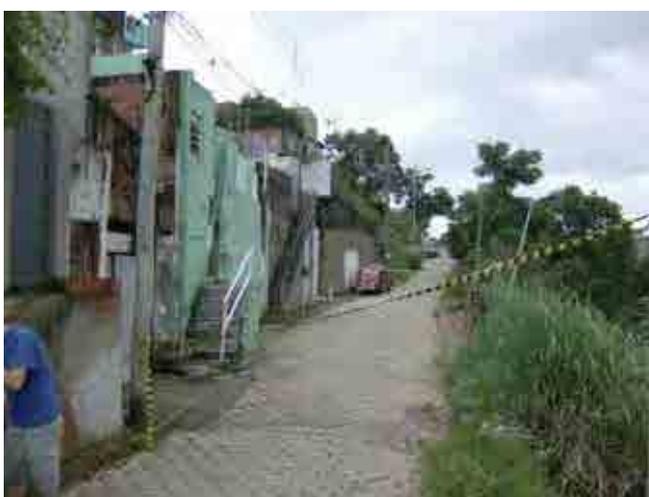
**Figura 46 – Início da Rua Coronel Villagram Cabrita, no bairro Nova Guará, onde se observa o trecho central da rua interditado pela defesa civil em decorrência de trincas no muro da casa verde causado pelo deslocamento do solo do talude. Fonte: Autor.**

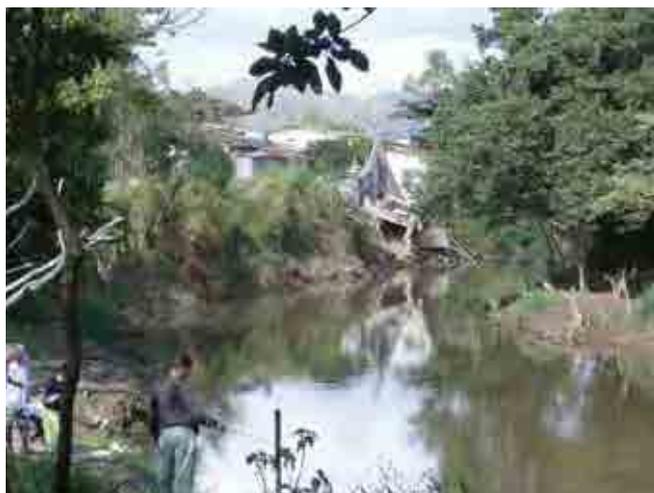
**Figura 47 – Trecho do ribeirão Guaratinguetá onde se observa ao fundo uma das casas construídas na margem do ribeirão destruída pela ação da chuva do início de 2010. Fonte: Autor.**

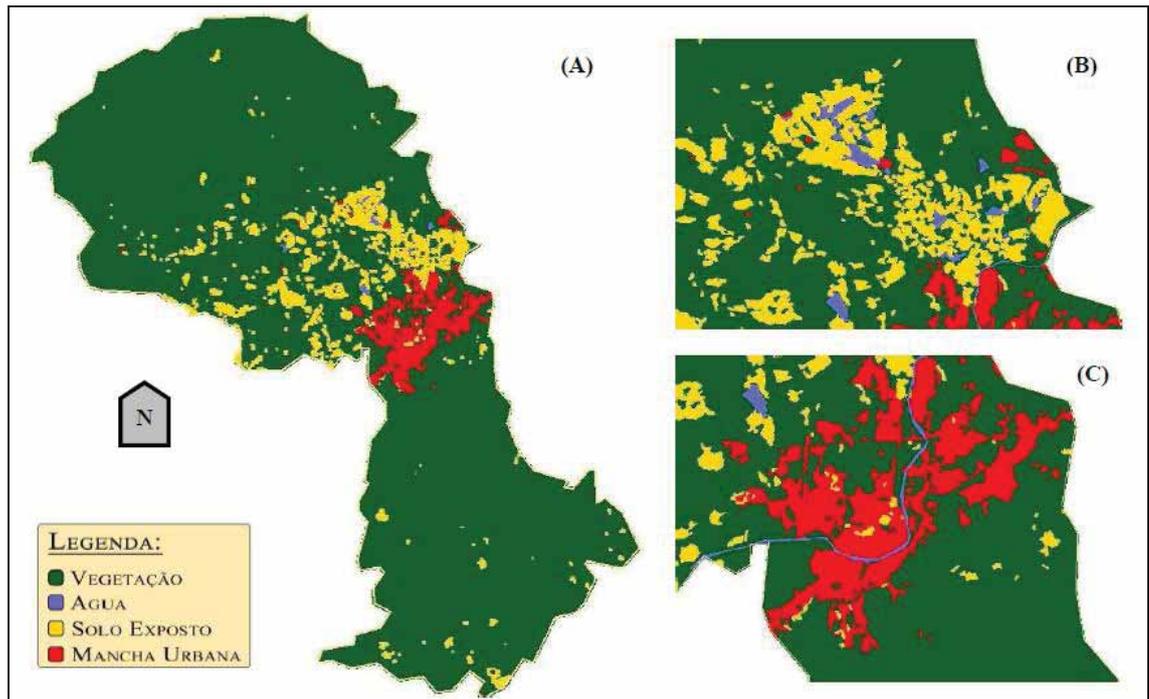
Figura 48 – Mapa de uso e ocupação do solo no município de Guaratinguetá referente ao ano de 1976. *Apud.: Souza (2008).*

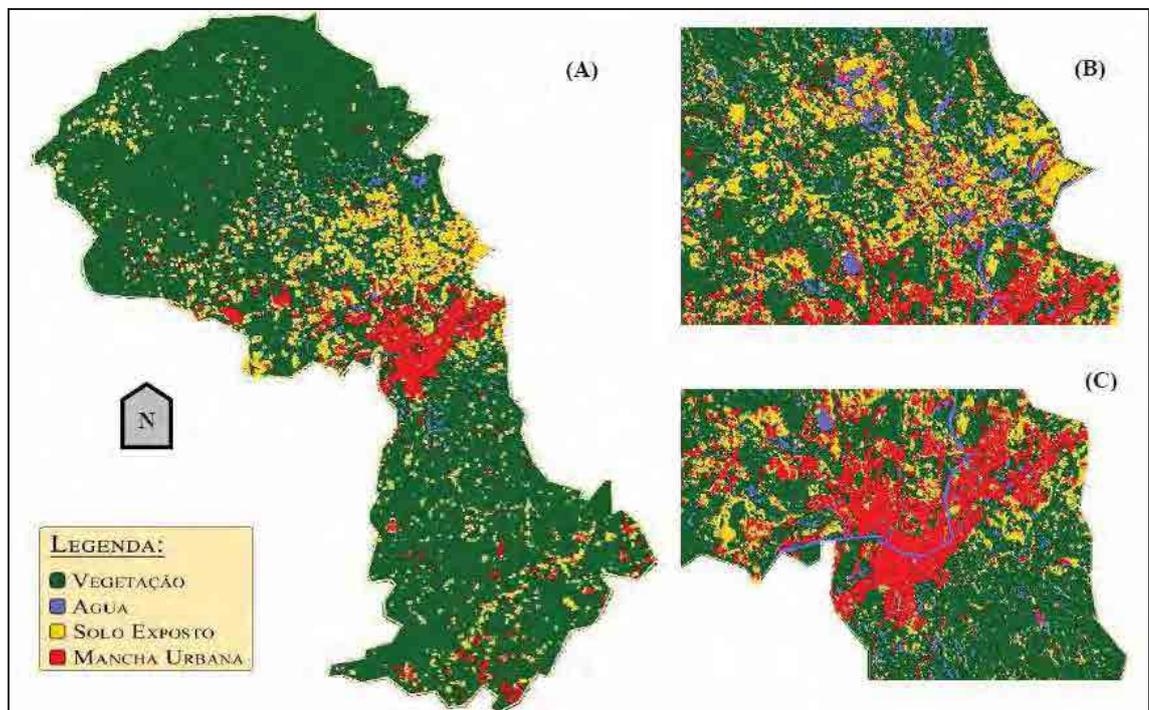
Figura 49 – Mapa de uso e ocupação do solo no município de Guaratinguetá referente ao ano de 2007. *Apud.: Souza (2008).*

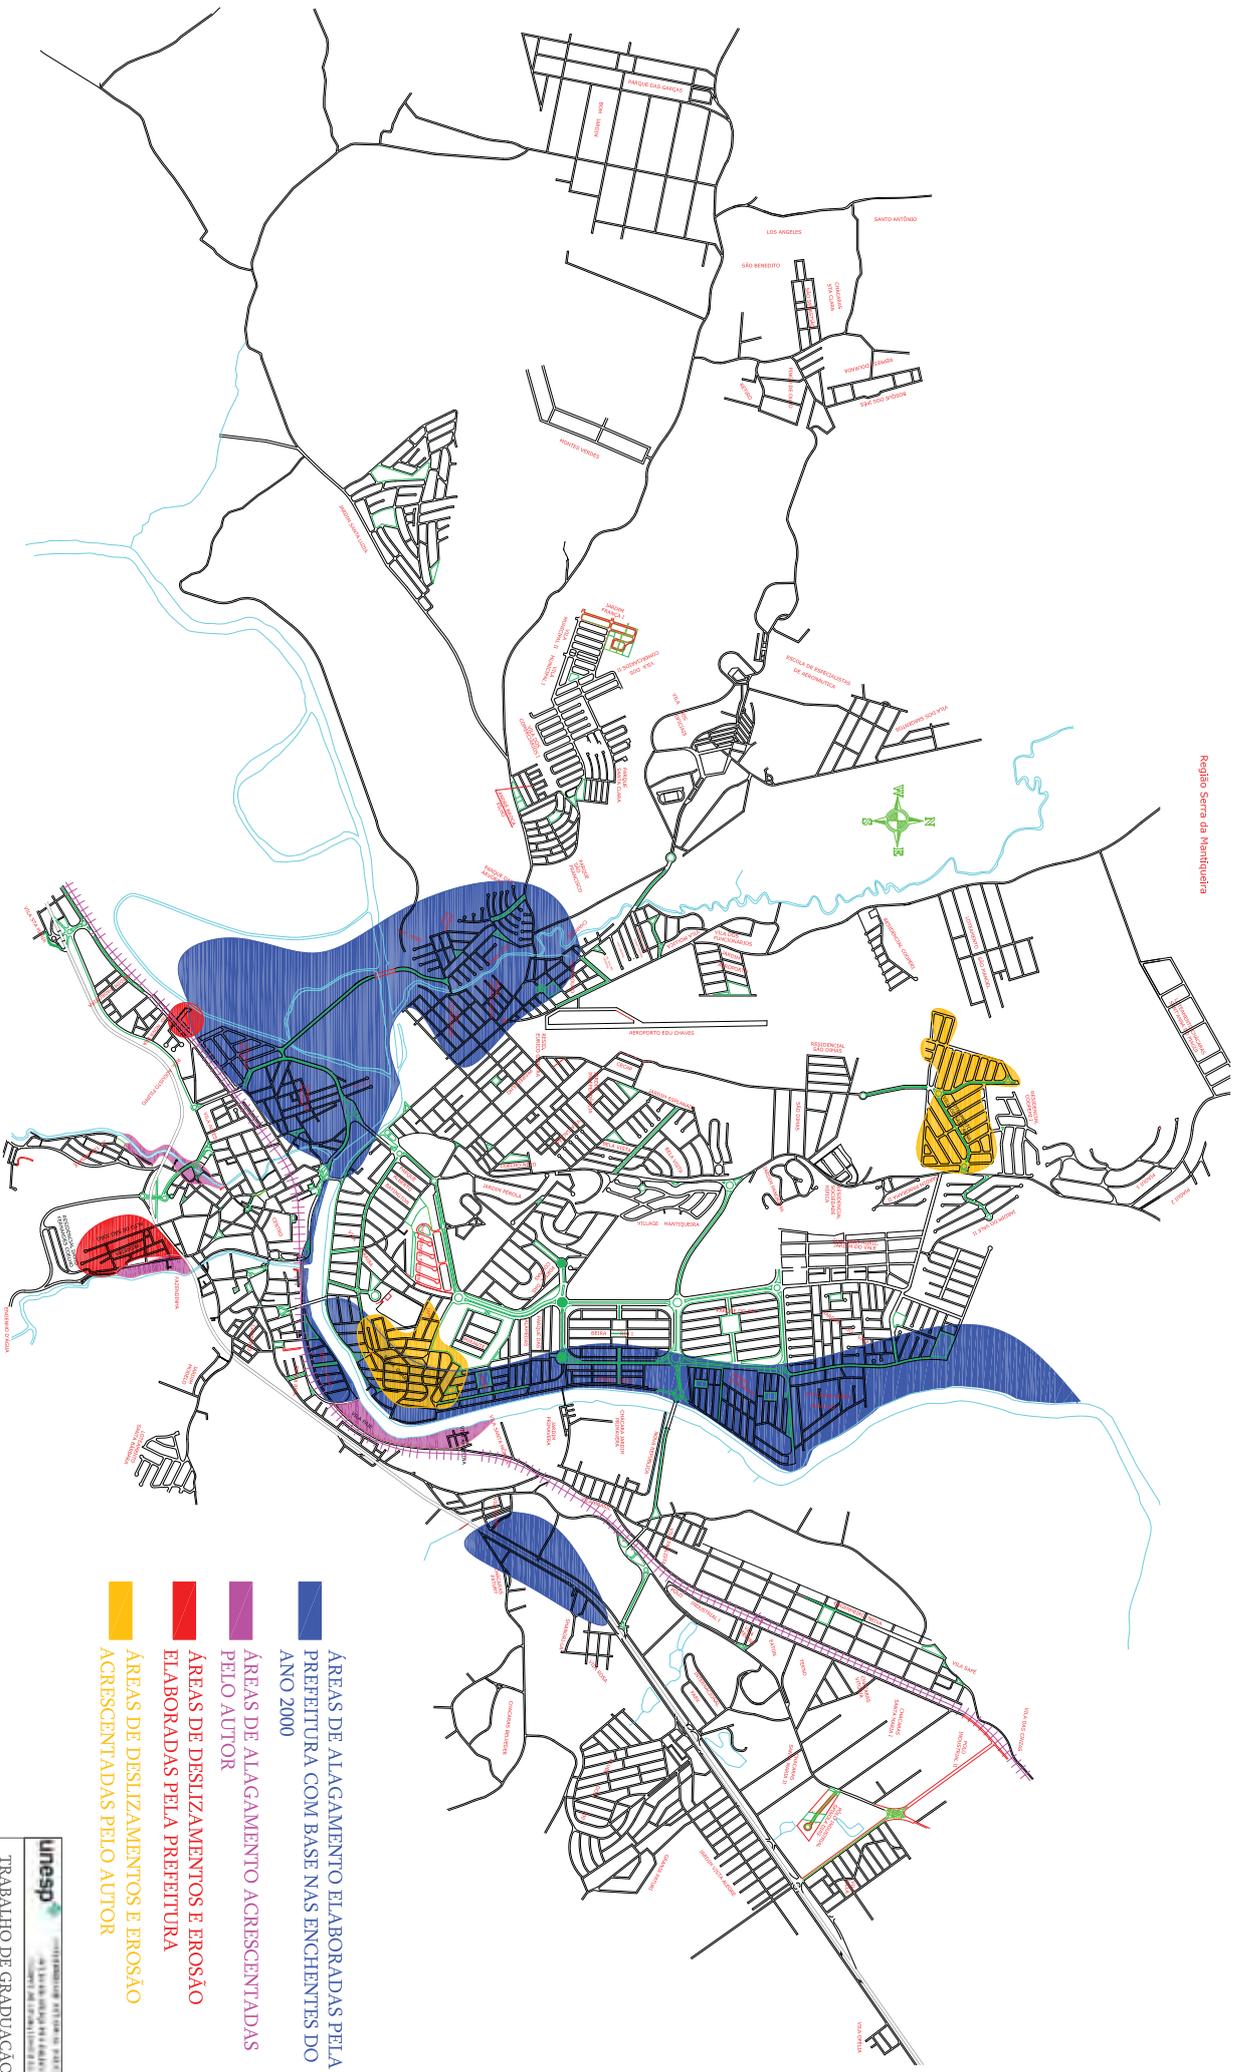
FOLHA: 02/04 FIGURA 5/ ESCALA

- ÁREAS DE ALAGAMENTO ELABORADAS PELA PREFEITURA COM BASE NAS ENCHENTES DO ANO 2000
- ÁREAS DE ALAGAMENTO ACRESCENTADAS PELO AUTOR
- ÁREAS DE DESAMORTIZAMENTOS E EROÇÃO ELABORADAS PELA PREFEITURA
- ÁREAS DE DESAMORTIZAMENTOS E EROÇÃO ACRESCENTADAS PELO AUTOR
