**MAPEAMENTO GEOLÓGICO-GEOTÉCNICO PELO
MÉTODO DE DETALHAMENTO PROGRESSIVO:
APLICAÇÃO NO PLANEJAMENTO E GESTÃO DE
OBRAS RODOVIÁRIAS**

Tese de doutorado, apresentado ao Instituto de Geociências e Ciências Exatas da Universidade Estadual Paulista Júlio de Mesquita Filho, como parte dos requisitos para obtenção do título de Doutor em Geociências e Meio Ambiente.

Mapeamento Geológico-Geotécnico Aplicado a Obras Rodoviárias (SP-125)

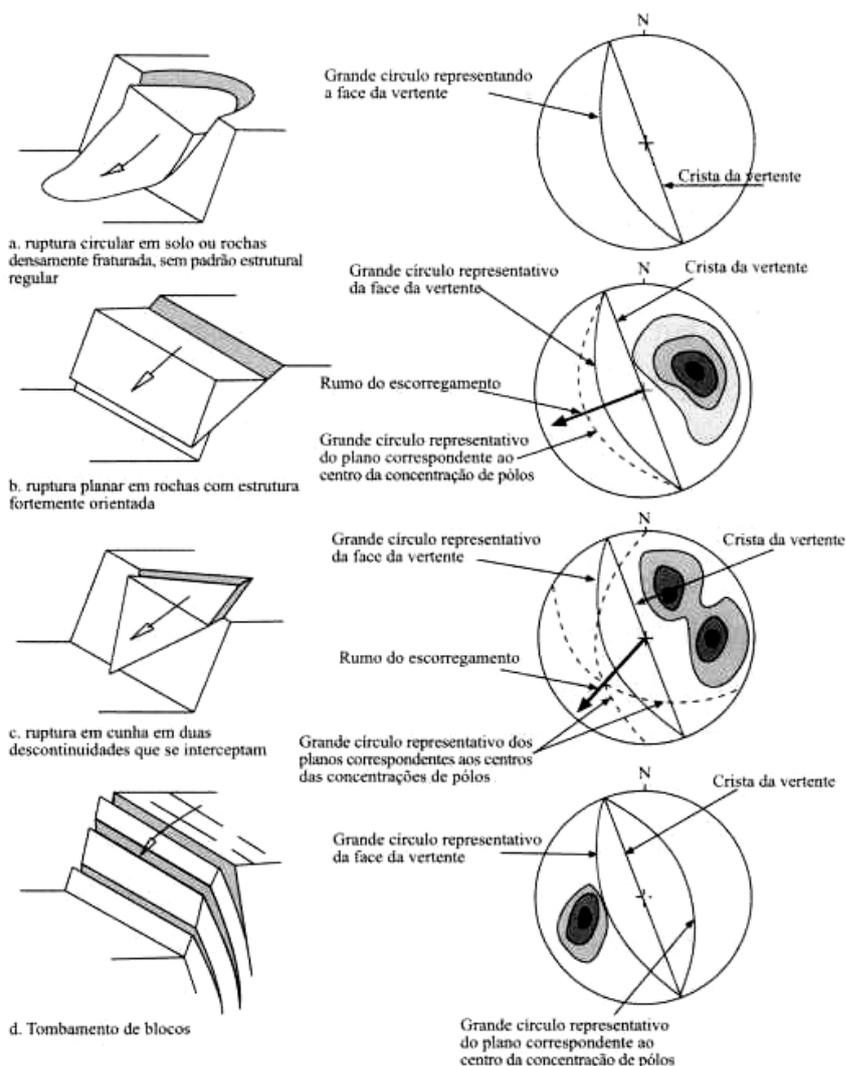
Figura 2.3: Modelos de instabilidades de talude e suas projeções estereográficas, segundo Hoek & Bray (1981), modificado por Fiori e Carmignani (2009).

Para prestar subsídio às investigações de taludes de mineração, Hoek & Bray (1981) utilizaram um método gráfico de análise das instabilidades, com fórmulas e ábacos para o cálculo de índices de instabilidade de taludes. Os autores apresentaram as projeções estereográficas típicas para os diferentes movimentos de massa. Estas projeções estereográficas apresentadas pelos autores representam os planos de descontinuidades e a face do talude, permitindo que sejam identificadas condições geométricas adversas à estabilidade dos taludes (Figura 2.1).

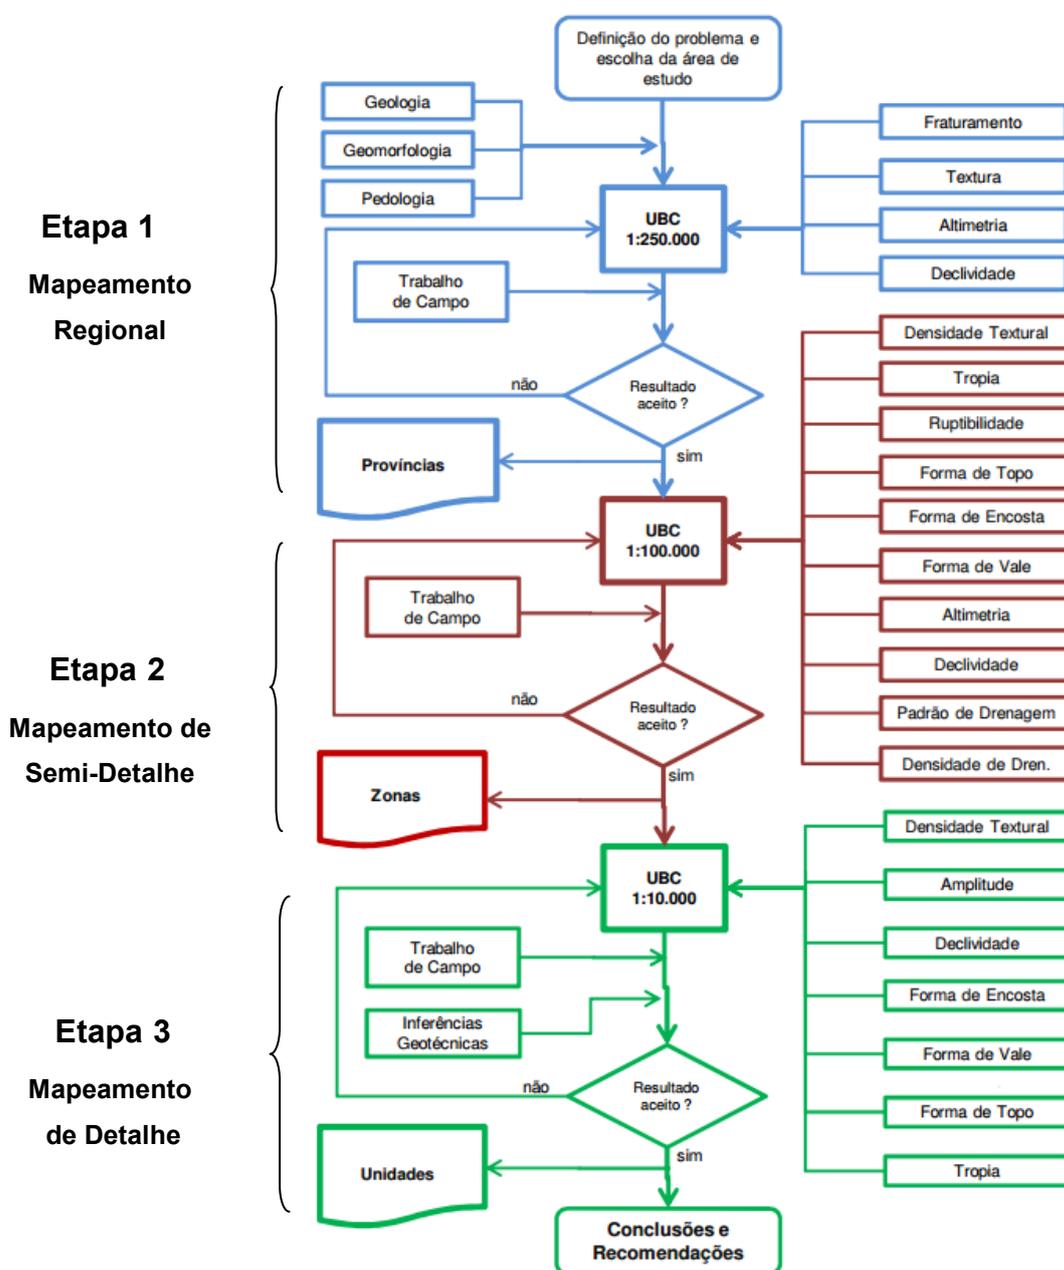
Figura 3.1: Fluxograma de atividades e produtos do mapeamento realizado.

O método de investigação do meio físico aqui apresentado foi organizado em três etapas de mapeamento, com detalhamento progressivo, adaptado de Cerri et al. (1996) e Zaine (2000) (Figura 3.1). Os resultados obtidos em cada etapa do mapeamento subsidiaram as propostas de solução para o problema investigado e indicaram áreas prioritárias para o detalhamento em escala de maior detalhe.

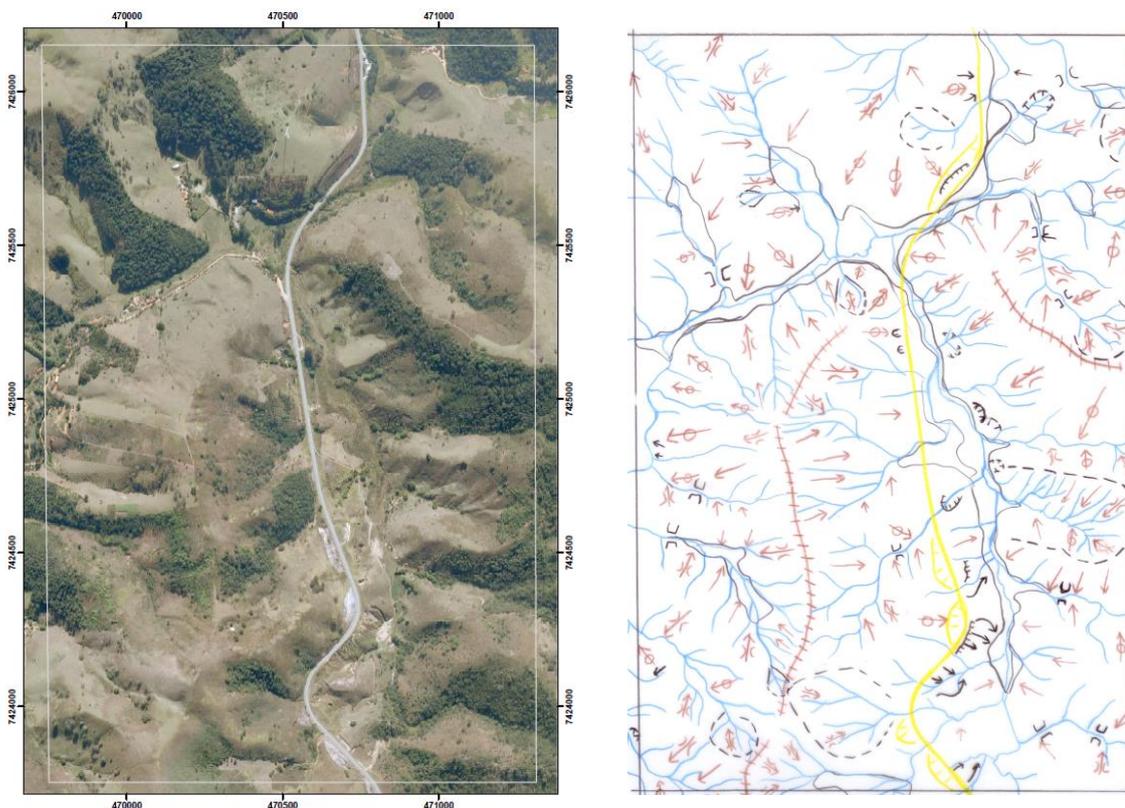
Figura 3.4: Exemplo da fotografia aérea 4/4 impressa e o resultado de sua fotointerpretação. Representação em escala reduzida dos originais na escala de 1:10.000.

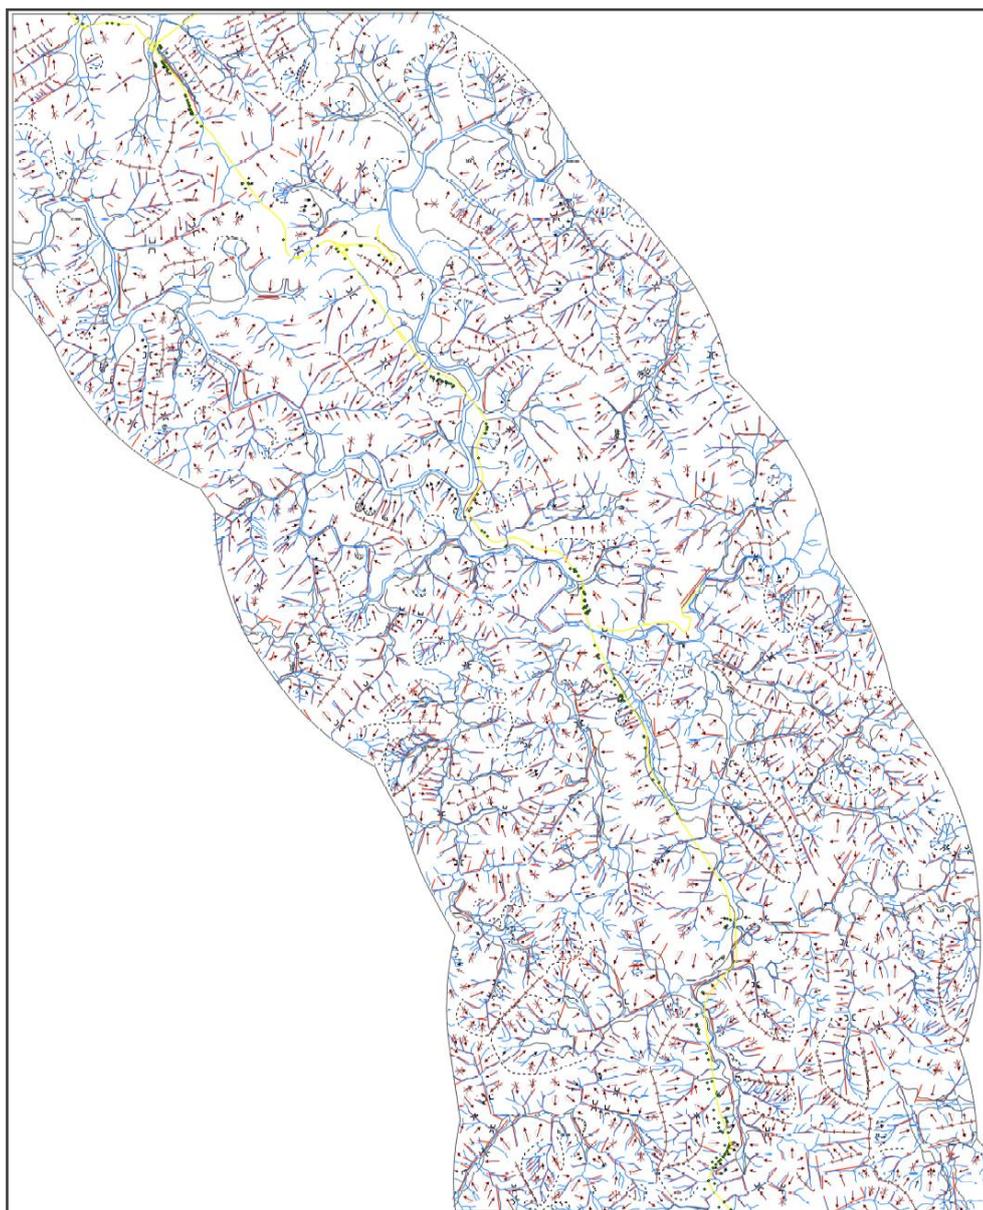
Figura 3.6: Produto da vetorização das 16 cartas fotointerpretativas. Representação em escala reduzida do original mapeado na escala de 1:10.000.

Após as interpretações, as cartas interpretativas obtidas foram digitalizadas e georreferenciadas pela sua borda, formando um novo mosaico. As cartas organizadas no mosaico foram então vetorizadas e o produto da vetorização foi novamente georreferenciado, de modo a atingir um ajuste mais refinado, com cerca de 150 pontos de referência por carta vetorizada. Após o georreferenciamento foram realizados os ajustes de borda, compatibilizando as 16 diferentes cartas e em um único produto (Figura 3.6).

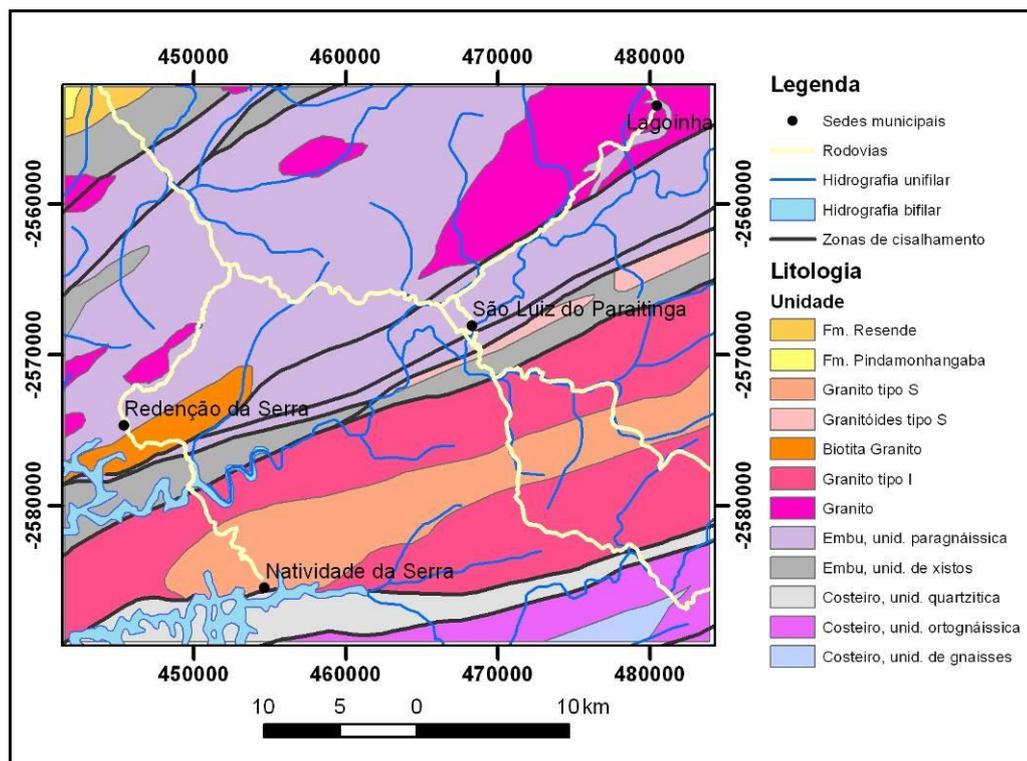
Figura 4.2: Mapa geológico da área de estudo (CPRM 2006).

O embasamento cristalino é representado na área de estudo pelos complexos Costeiro e Paraíba do Sul, e pelos grupos Açungui e São Roque, e ainda por Rochas Granitóides. Diques de rochas básicas de idades entre o Jurássico e Cretáceo encontram-se encaixadas nestes complexos antigos, e ocorrem ainda sedimentos da Formação Resende e Caçapava. Os litotipos são apresentados no mapa litológico da área de estudo, segundo CPRM, 2006 em escala de 1:250.000 no original (Figura 4.2).

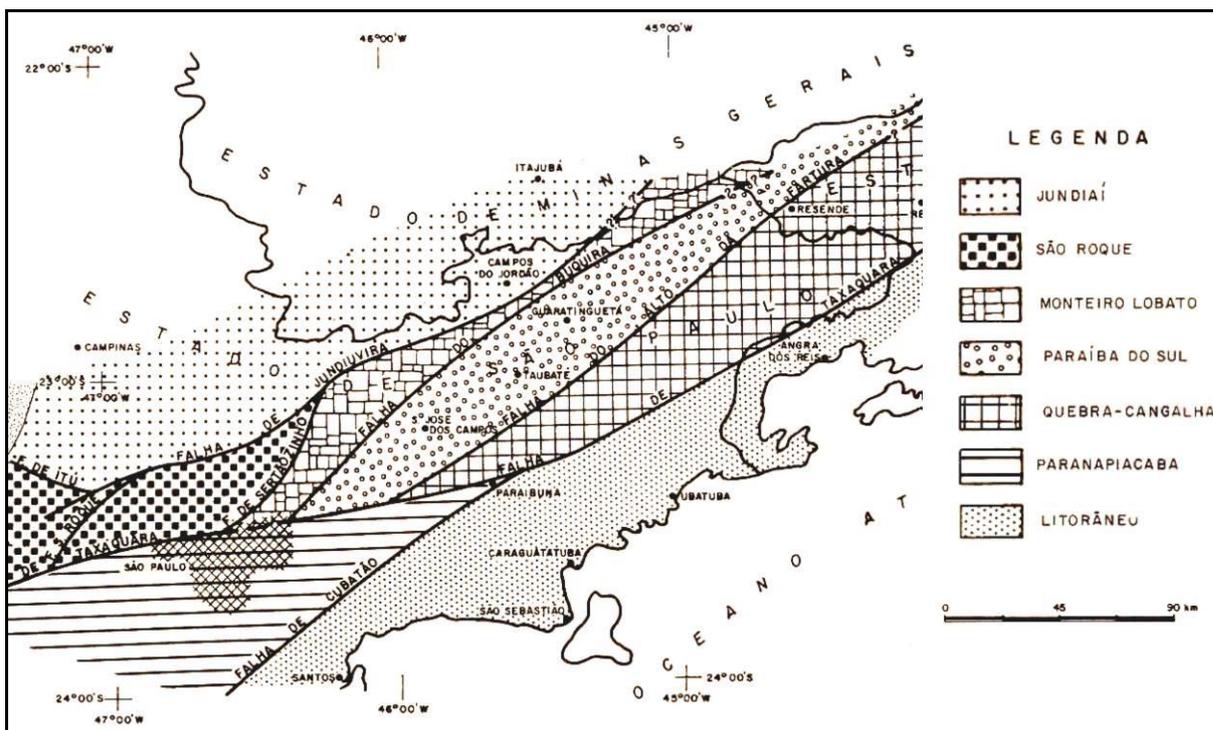
Figura 4.3: Compartimentos tectônicos do leste do Estado de São Paulo, segundo IPT (1978).

As feições estruturais mais significativas são as zonas de cisalhamento dextral, de larguras que podem ser quilométricas e comprimentos que chegam a centenas de quilômetros. Segundo Hasui et al. (1977) estas zonas de falha estiveram ativas até o fim do ciclo Brasiliano, com caráter transcorrente, produzindo uma estruturação em grandes blocos e se sujeitaram a falhamentos normais durante a Reativação Wealdeniana da Plataforma Sul Americana. As estruturas geradas compartimentam todo o embasamento cristalino, na forma de blocos com formas alongadas e sigmóides, como pode ser observado na Figura 4.3.

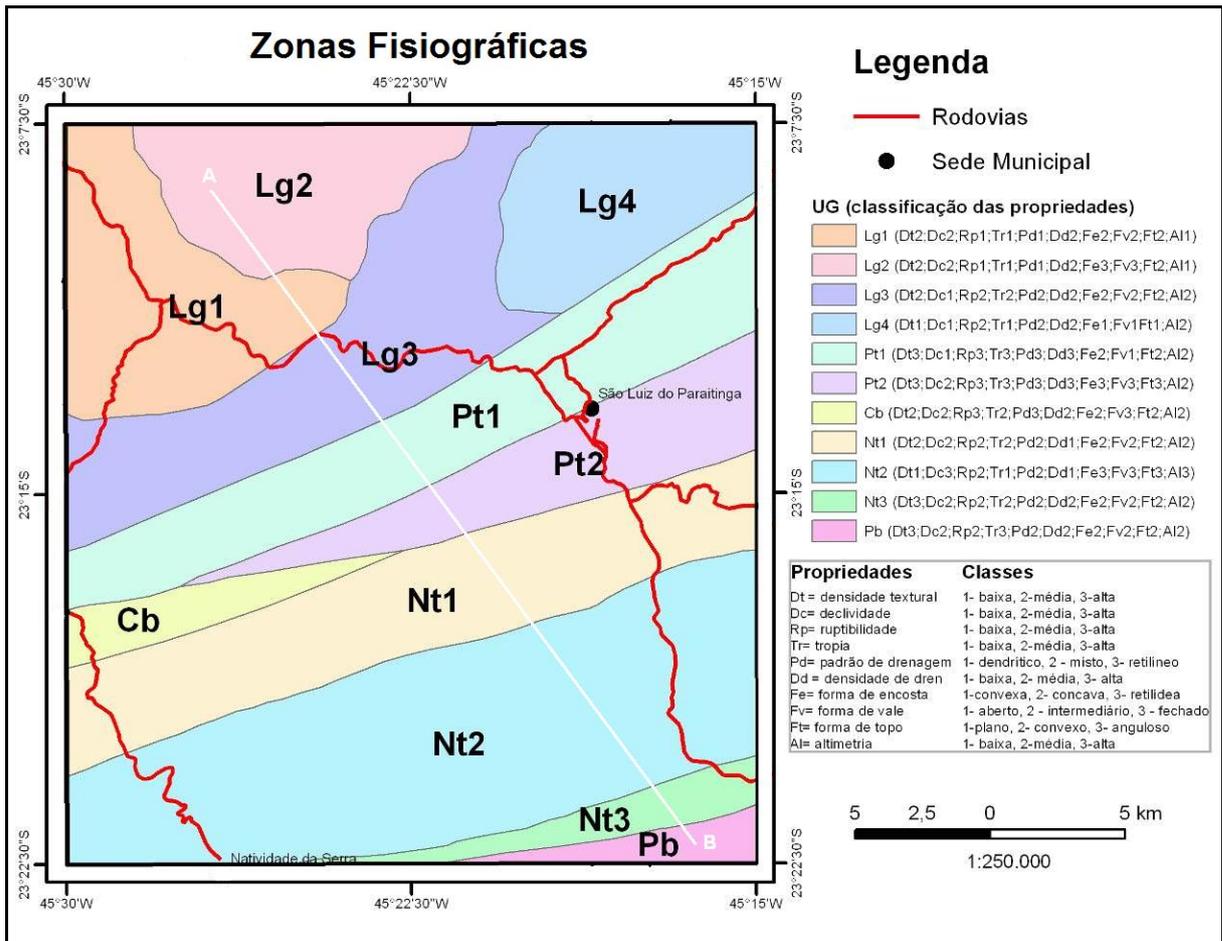
Figura 5.3: Mapa de Zonas Fisiográficas (em escala de 1:100.000 no original).

A diferenciação entre as zonas Lg1 e Lg2 se deu principalmente pelo tipo de textura, pois as cristas mais alongadas e vales mais fechados na zona Lg2 dão a ela uma textura diferenciada da Lg1. Outro critério fundamental foi a diferença de altitude, uma vez que na zona Lg2 há uma presença maior de cristas com elevação acima de 800m e a diferença de declividade, com maior presença de declividades acima de 30% nas unidade Lg2.

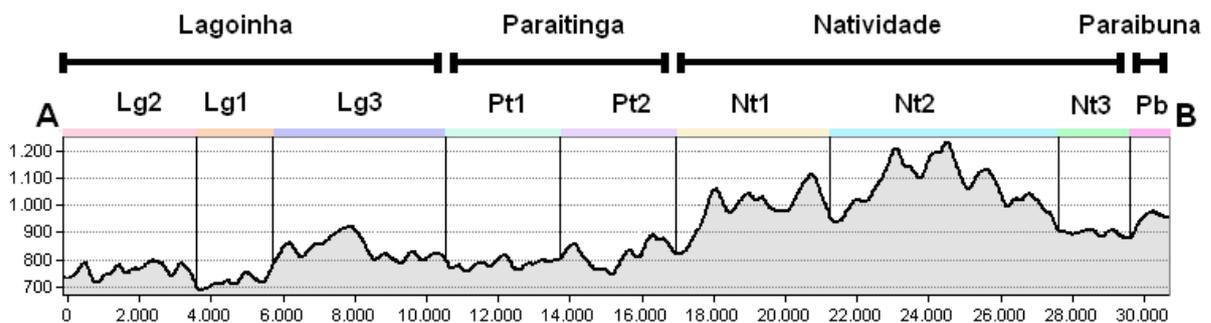
Figura 5.4: Distribuição das zonas em perfil topográfico longitudinal.

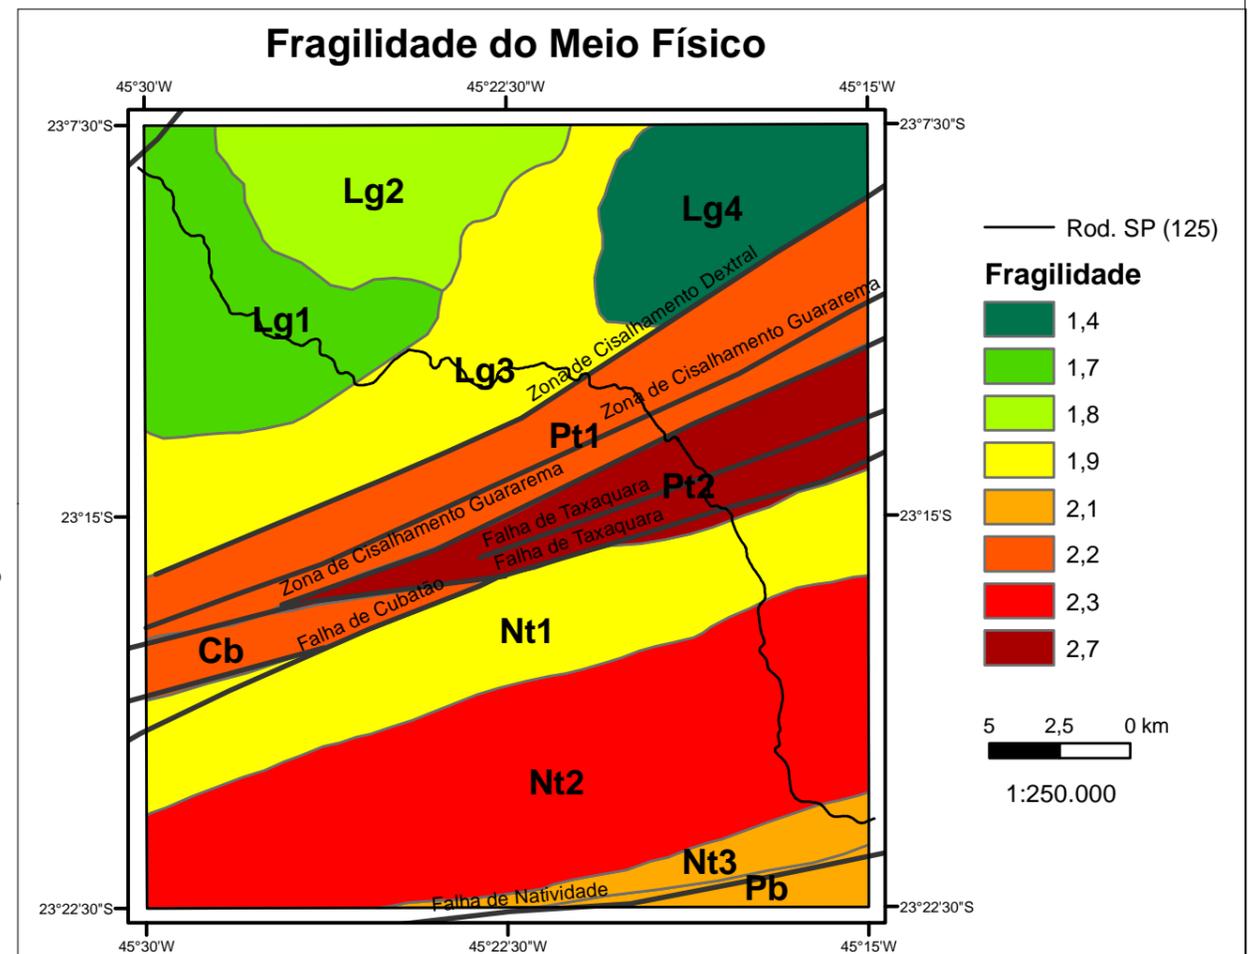
Figura 5.5: Propriedades do meio físico

As informações mapeadas das propriedades do meio físico foram organizadas em um mapa síntese que permite uma visualização geral dos atributos do meio físico mapeados por fotointerpretação, segundo sua maior ou menor participação no desenvolvimento de movimentos de massa expresso de forma semaforica, com os valores mais críticos representados na cor vermelha (Figura 5.5).

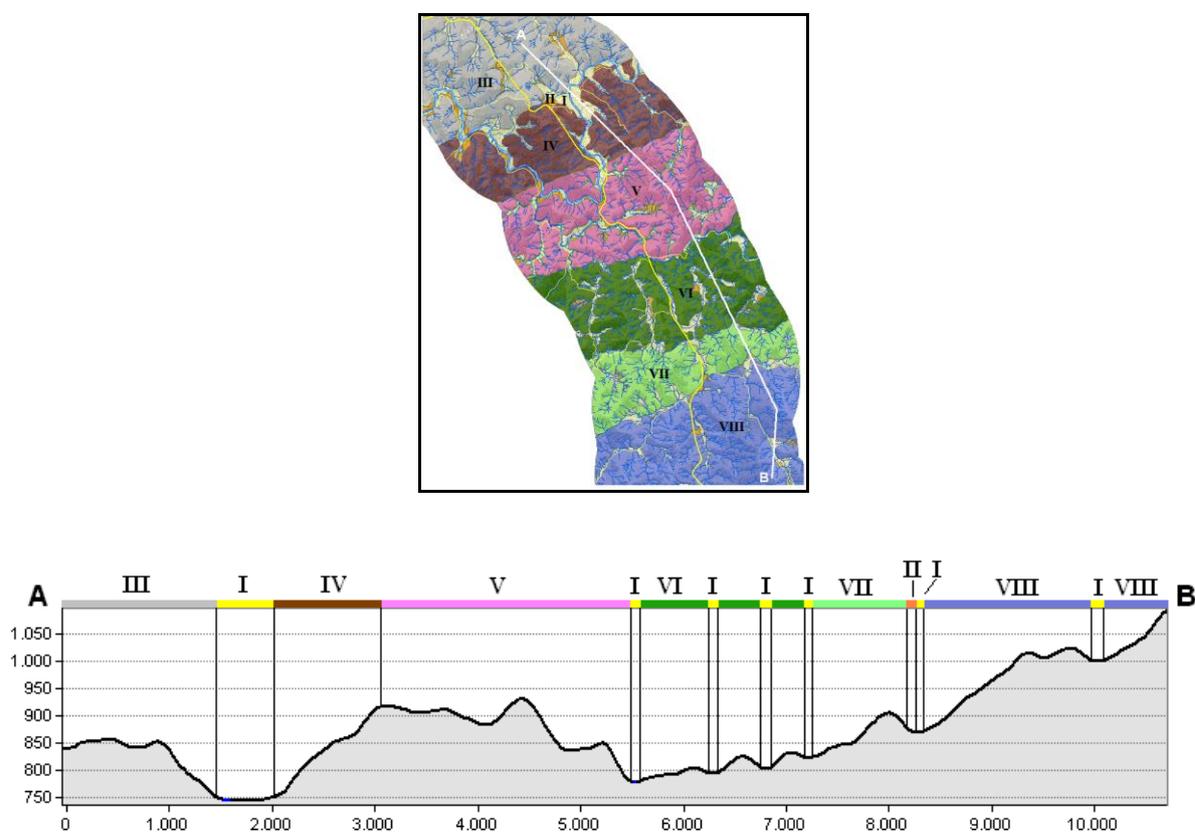
Figura 5.8: Distribuição das unidades em perfil topográfico longitudinal.

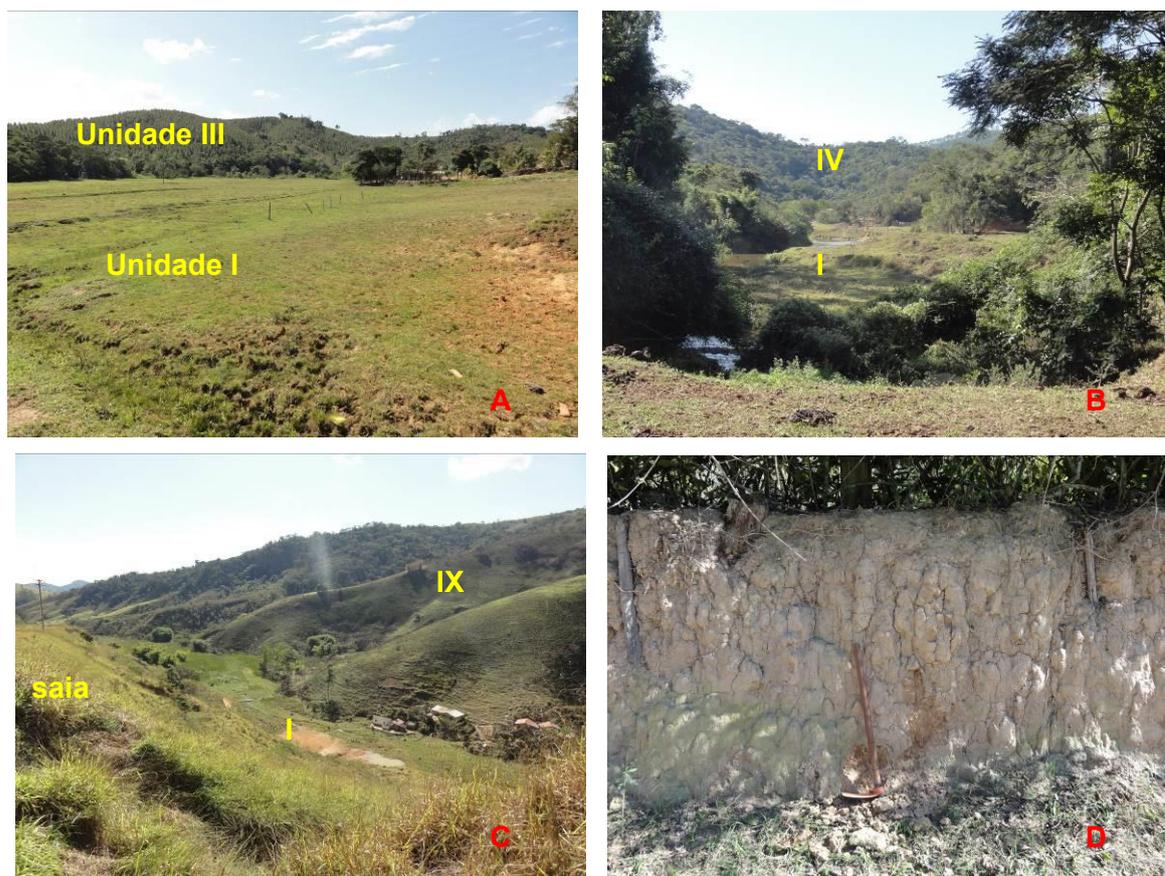
Figura 5.9: Elementos representativos da Unidade I. (A) planície aluvial da Unidade I em contato bem marcado com a Unidade III; (B) Unidade I, dividida em sucessivos terraços, em contato com a Unidade IV; (C) unidade I na forma de preenchimento de vale encaixado entre morros da unidade IX e saia de talude do tipo corte/aterro da rodovia SP-125; (D) perfil de solo hidromórfico, representativo da Unidade I, em corte de estrada vicinal de terra.

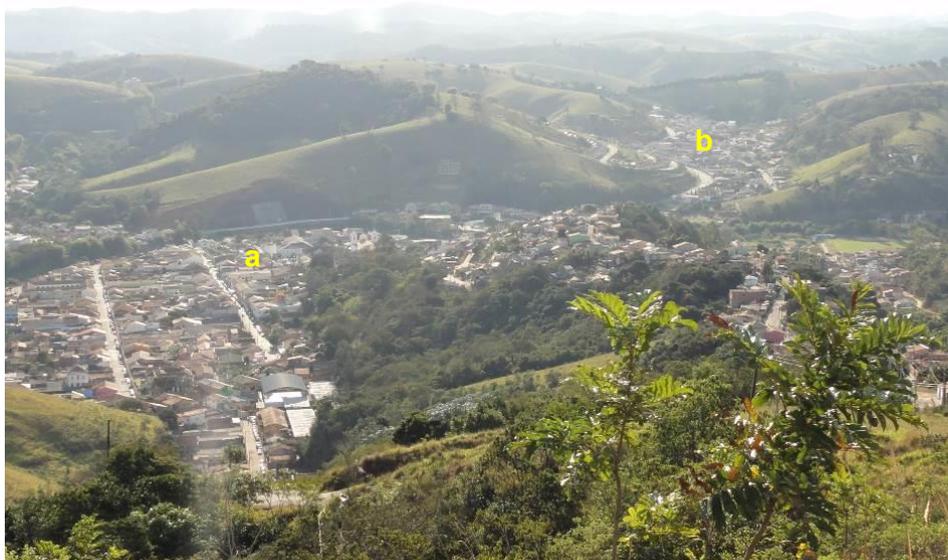
Figura 5.10: Amplas planícies aluviais da Unidade I, preenchendo os fundos de vale e ocupadas pela área urbana do município de São Luiz do Paraitinga em (a) região central da cidade e (b) bairro na saída para Lagoinha.

Na porção norte da área de estudo a Unidade I é ocupada principalmente pela área urbana do município de São Luiz do Paraitinga, ocupando todo o fundo de vale do rio homônimo e preenchendo também os vales mais encaixados (Figura 5.10). Esta ocupação das planícies aluviais ocorre devido às restrições impostas pelo relevo acidentado do entorno, que não permite a ocupação urbana sem que sejam feitos grandes investimentos em estruturas de corte, aterro, fundações reforçadas e sistemas de drenagem eficientes. O resultado é a ocorrência de frequentes episódios de enchente e inundação que afetam as áreas urbanas, sendo o pior deles registrado em 2010, quando o rio subiu cerca de 10 metros e foram destruídos edifícios tombados pelo patrimônio histórico, incluindo a igreja matriz da cidade.

A rodovia SP-125 não possui nenhum trecho instalado diretamente sobre esta unidade, uma vez que a transposição das planícies aluviais é feita por meio de aterros. Os aterros instalados sobre esta unidade estão sujeitos a problemas de recalque e de erosão de sua base em episódios de cheia dos canais de drenagem. Outro problema de ordem

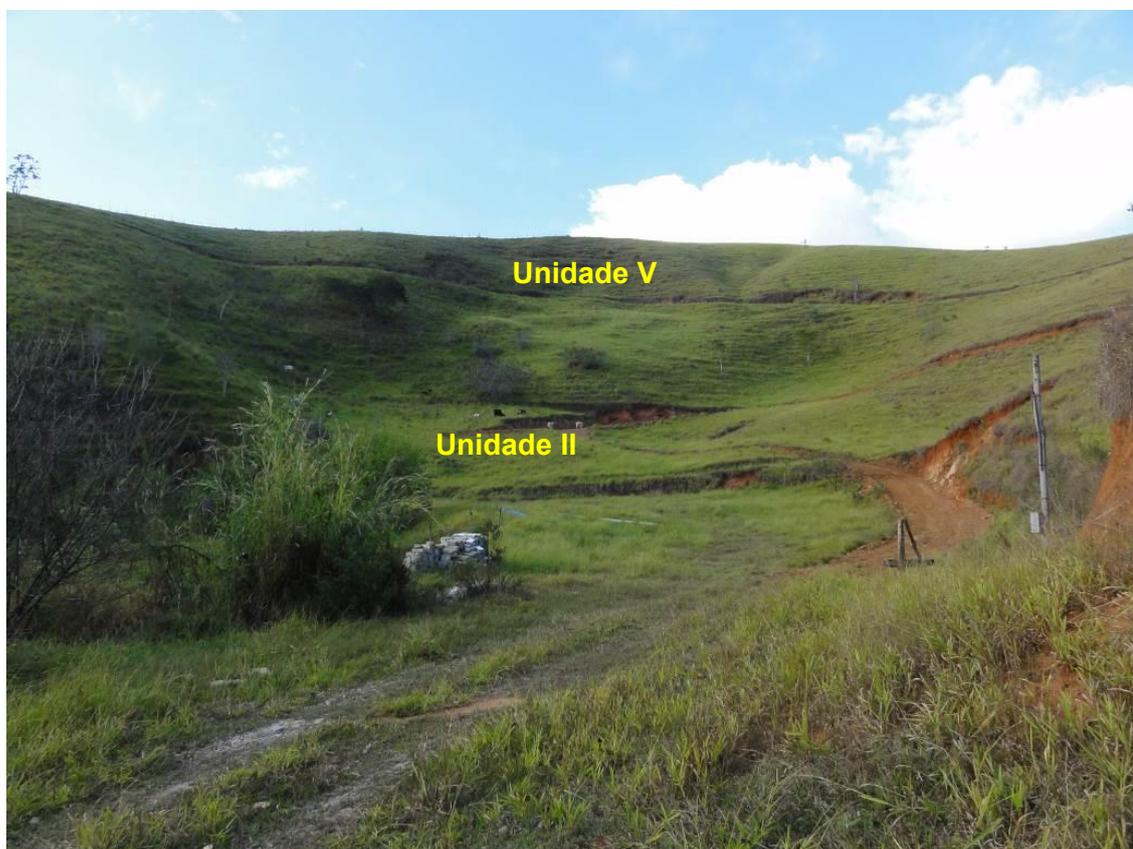
Figura 5.11: Depósito de tálus representativo da Unidade II em fundo de anfiteatro da Unidade V.

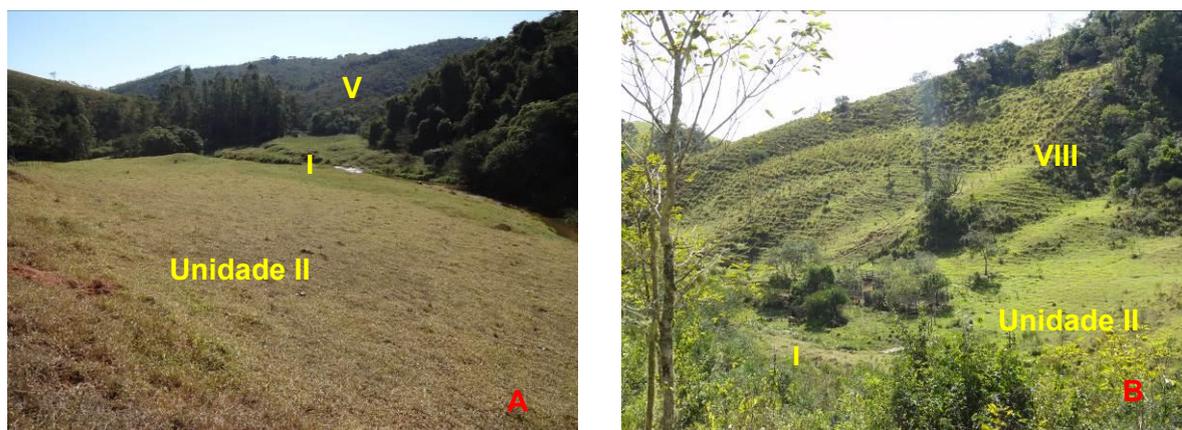
Figura 5.12: Elementos representativos da Unidade II. (A) amplo depósito de tálus, representativo da Unidade II, associado aos depósitos aluviais da Unidade I, com os morros da Unidade V ao fundo. (B) depósito de tálus da Unidade II em posição intermediária entre o relevo montanhoso da Unidade VIII e a planície aluvial da Unidade I.

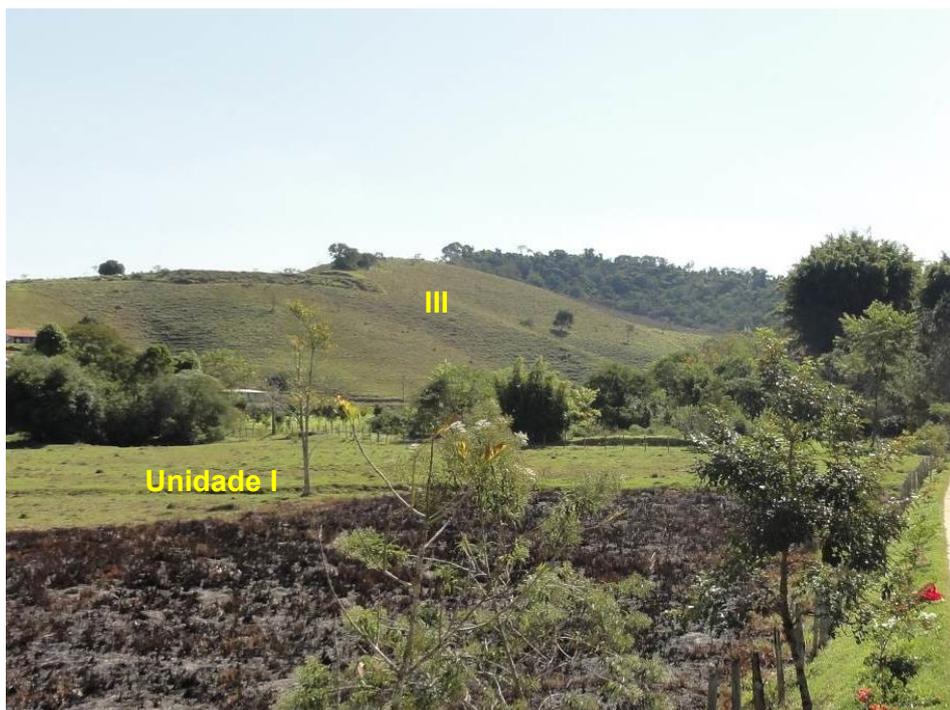
Figura 5.13: Contato bem marcado entre os morrotes representativos da Unidade III e uma planície aluvial correspondente à Unidade I.

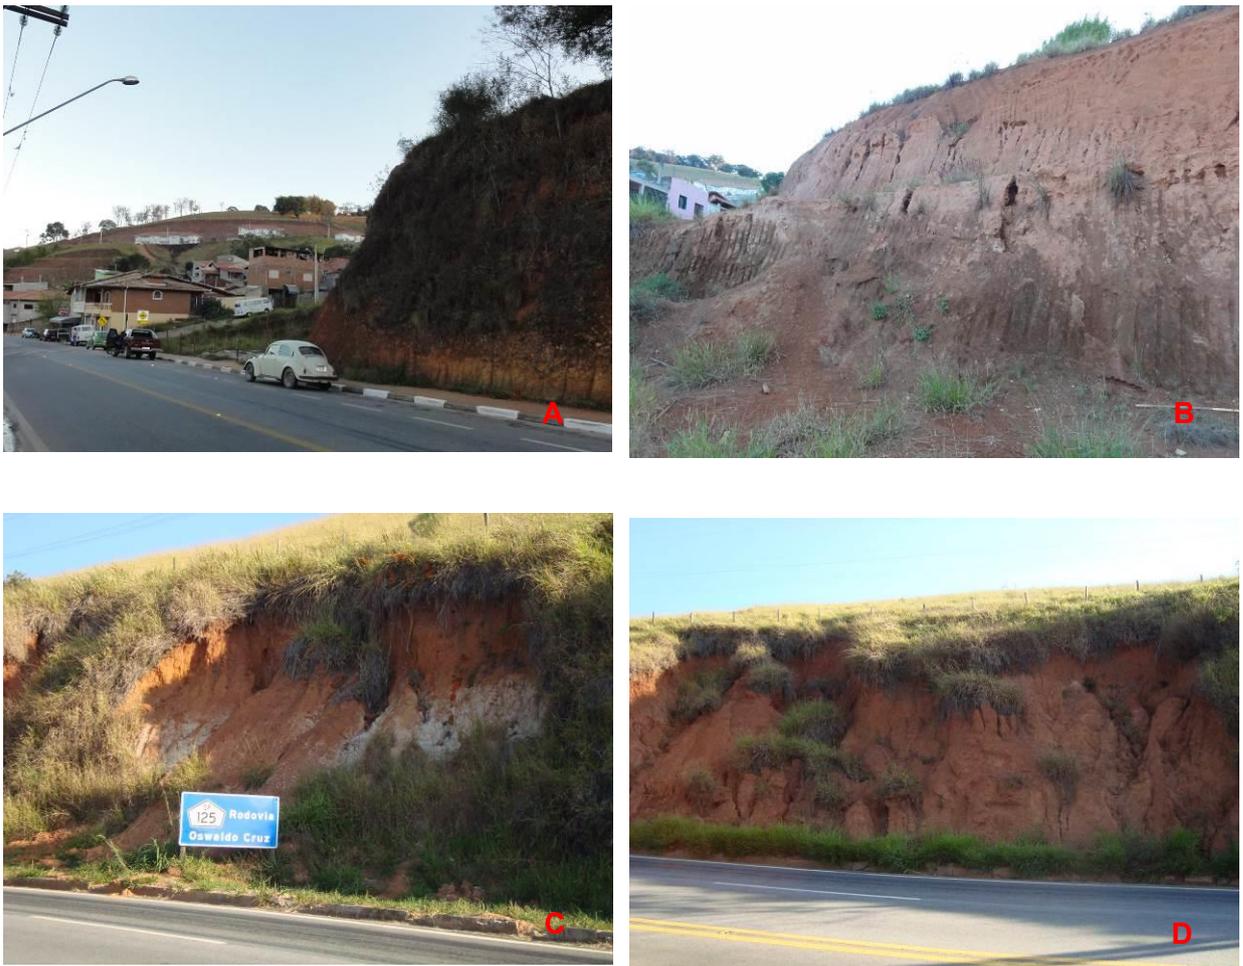
Figura 5.14: Elementos representativos da Unidade III. (A) Características construtivas em taludes de corte em morros da unidade III, na área urbana de São Luiz do Paraitinga; (B) Desenvolvimento de sulcos profundos em talude de corte realizado em material rochoso muito alterado e recoberto por solo transportado, em estrada vicinal na área urbana de São Luiz do Paraitinga; (C) deslizamento rotacional raso em contato entre rocha alterada e solo transportado, na rodovia SP-125; (D) desenvolvimento de erosões profundas em talude de corte da rodovia SP-125.

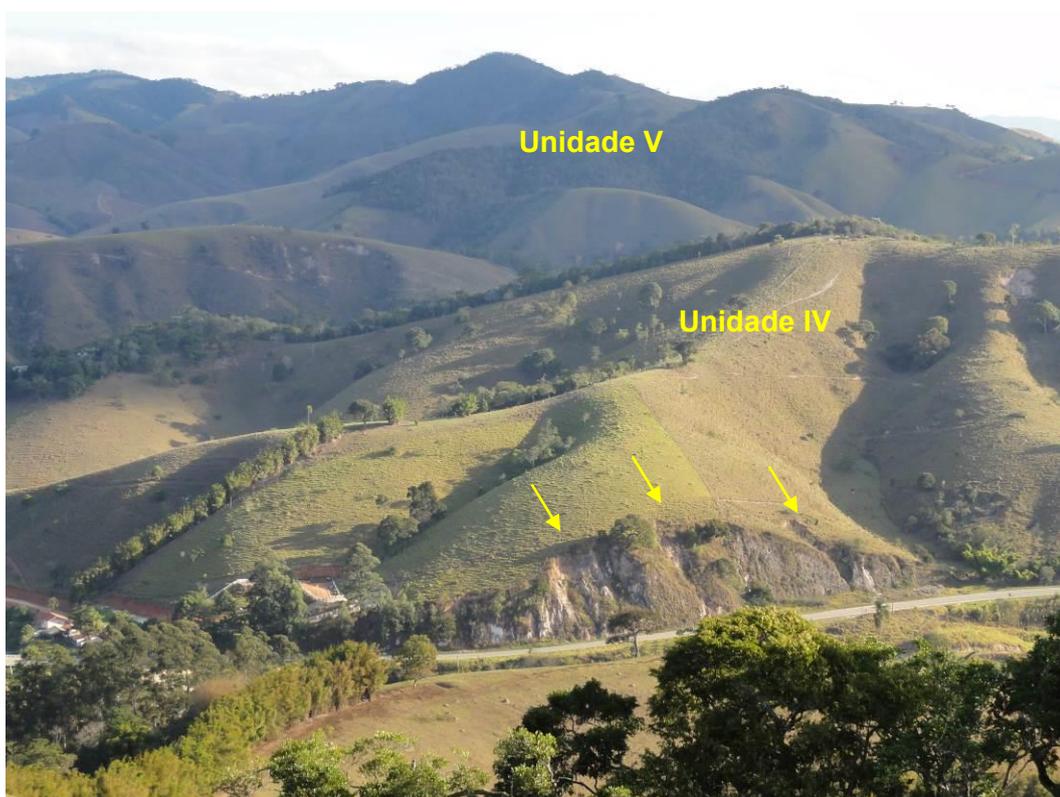
Figura 5.15: Mares de morros representativos da Unidade IV e seu contraste com os morros mais elevados da Unidade V. Os taludes de corte são altos e desenvolvem processos erosivos de grande porte, na forma de sulcos profundos e deslizamentos planares e em cunha, como destacado em talude de corte da SP-125.

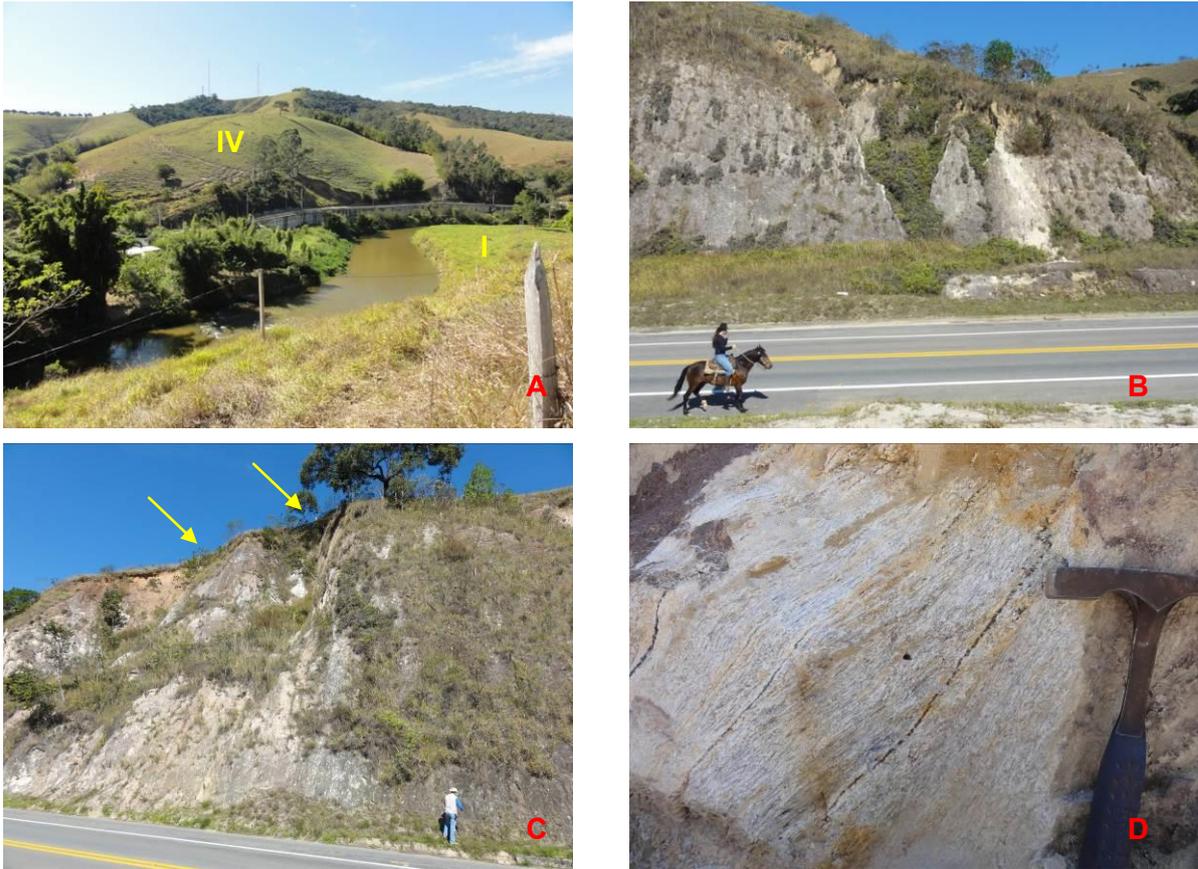
Figura 5.16: Elementos representativos da Unidade IV. (A) vista para os morros da Unidade IV, ao fundo do rio Paraitinga encaixado na planície aluvial representativa da Unidade I; (B) desenvolvimento de erosão acelerada em taludes de corte, em rocha alterada recoberta por uma delgada camada de solo transportado, rodovia SP-125; (C) destaque para deslizamentos em cunha em topo de talude de corte da rodovia SP-125; (D) detalhe para o litotipo de milonito, em contato com a zona de falha de Taxaquara.

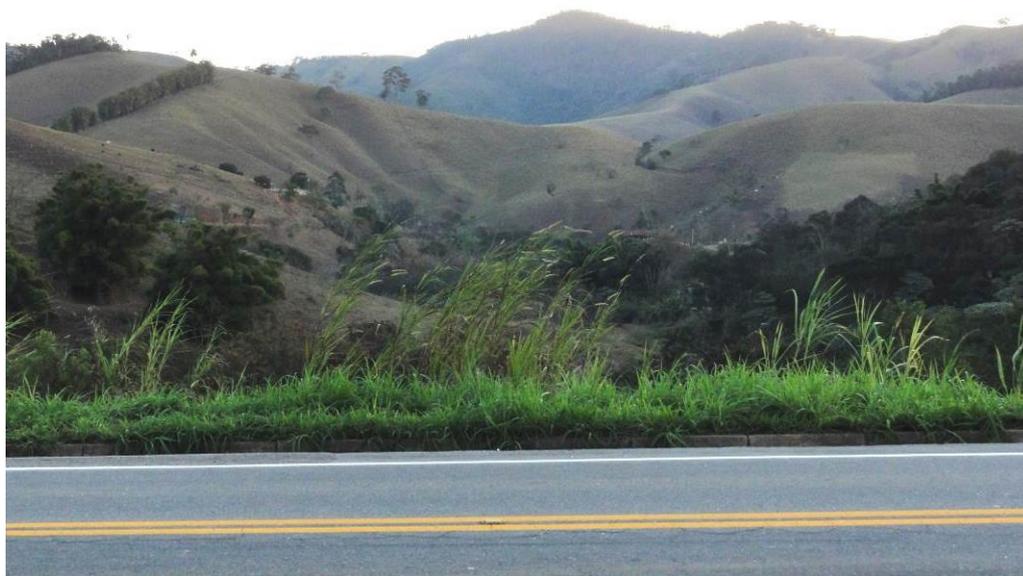
Figura 5.17: Formas de relevo representativas da Unidade V na SP-125.

O relevo se orienta nestas mesmas direções e apresenta morros de amplitude média e declividade moderada, com encostas retilíneas, vales abertos de topos angulosos, com cabeceiras de drenagem na forma de anfiteatros angulares que acompanham a orientação das estruturas das rochas (5.17).

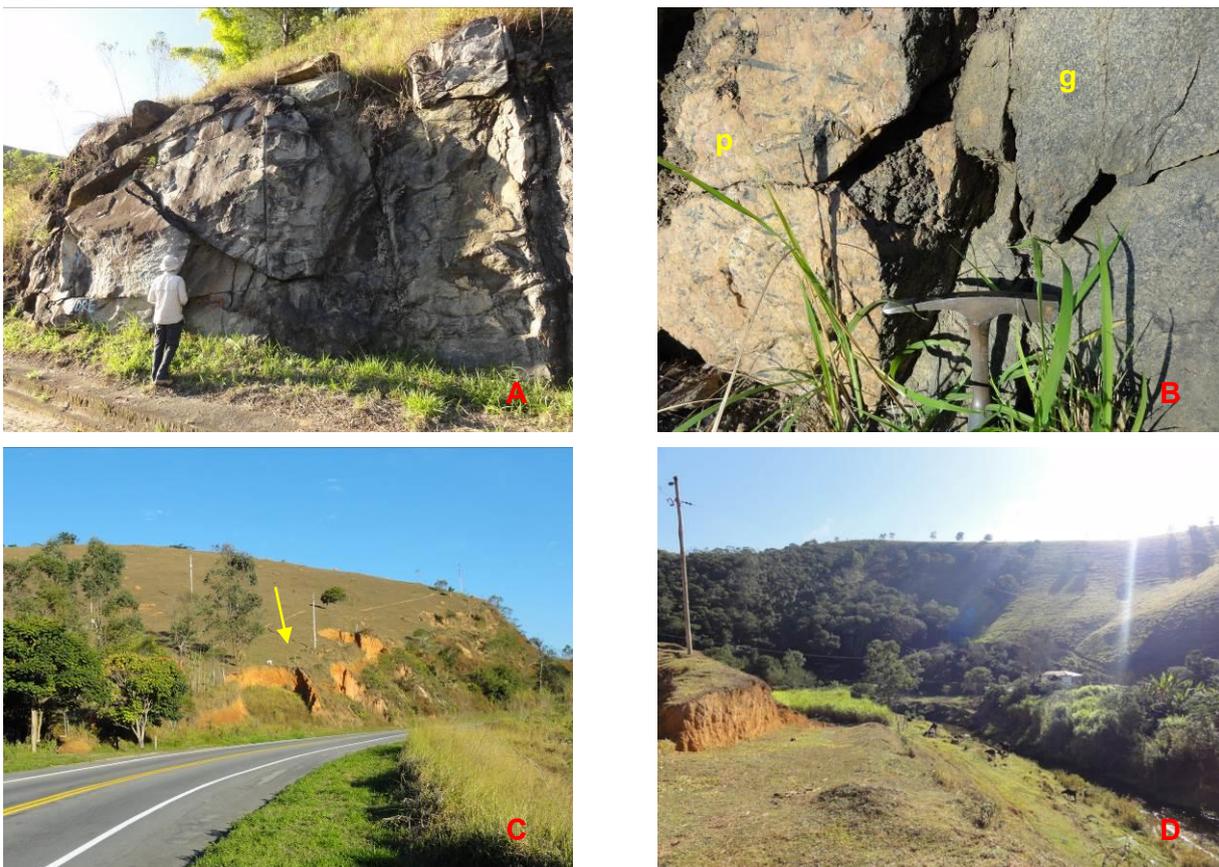
Figura 5.18: Elementos representativos da Unidade V. (A) vista para talude de corte da SP-125, realizado em rocha fresca da Unidade V, com movimentação de blocos nos planos de descontinuidade; (B) detalhe para movimento de bloco em descontinuidade litológica entre granito (g) e veio pegmatítico (p); (C) destaque para erosão acelerada e movimentos de massa, desenvolvidos em contato entre material coluvial e rocha alterada, em talude de corte da rodovia SP-125; (D) exemplo de vale fechado representativo da unidade V, em estrangulamento de planície aluvial da Unidade II.

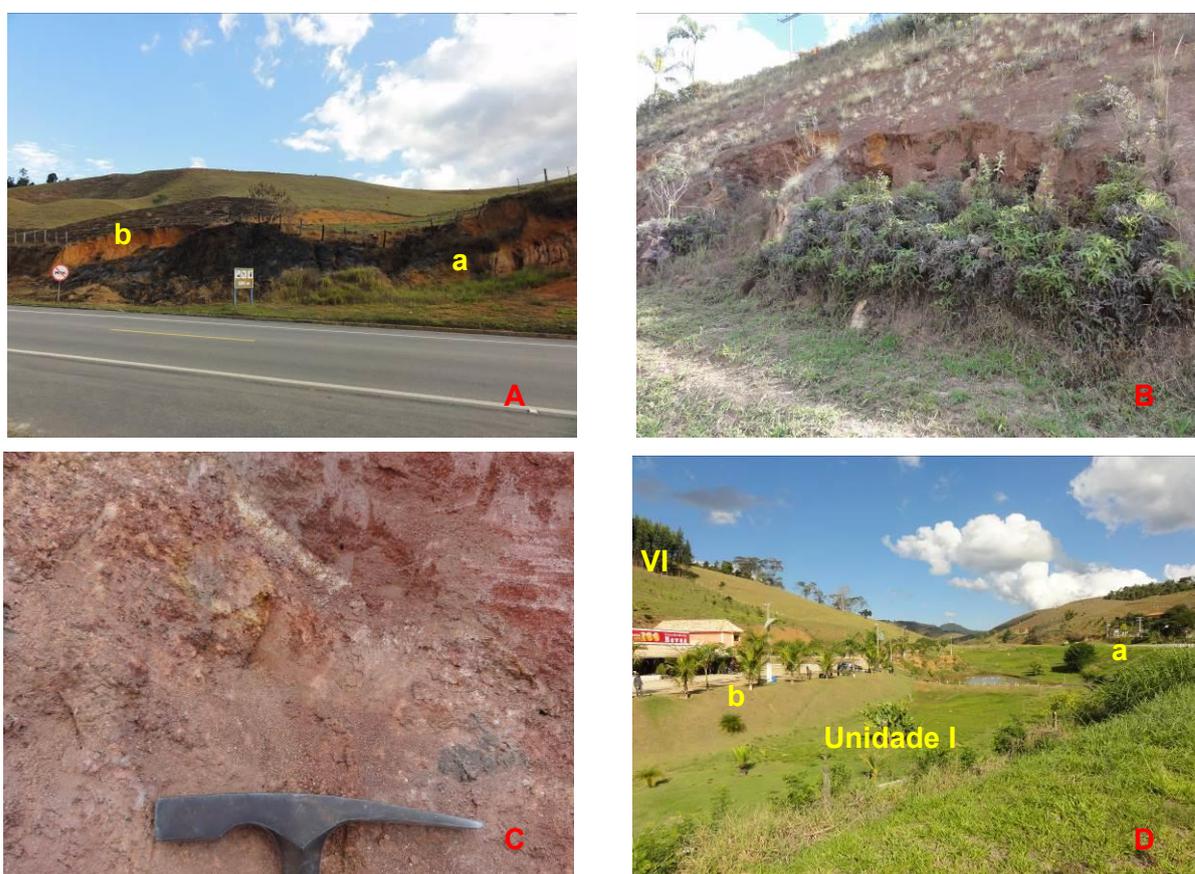
Figura 5.19: Elementos representativos da Unidade VI. (A) vista para talude de corte da SP-125 na Unidade VI, realizado em rocha alterada recoberta por solo transportado, com desenvolvimento de erosão acelerada nos cortes da rodovia (a) e em estrada vicinal (b). (B) desenvolvimento de erosão acelerada e movimento de massa em talude de corte em rocha alterada da Unidade VI; (C) rocha granítica alterada, muito friável, em instabilidade de talude de corte da SP-125; (D) vale aberto da Unidade VI, com depósito de material aluvial da Unidade I, modificado por aterro da SP-125 (a) e de um empreendimento comercial (b).
