**MAPEAMENTO GEOLÓGICO-GEOTÉCNICO PELO
MÉTODO DE DETALHAMENTO PROGRESSIVO:
APLICAÇÃO NO PLANEJAMENTO E GESTÃO DE
OBRAS RODOVIÁRIAS**

Tese de doutorado, apresentado ao Instituto de Geociências e Ciências Exatas da Universidade Estadual Paulista Júlio de Mesquita Filho, como parte dos requisitos para obtenção do título de Doutor em Geociências e Meio Ambiente.

Mapeamento Geológico-Geotécnico Aplicado a Obras Rodoviárias (SP-125)

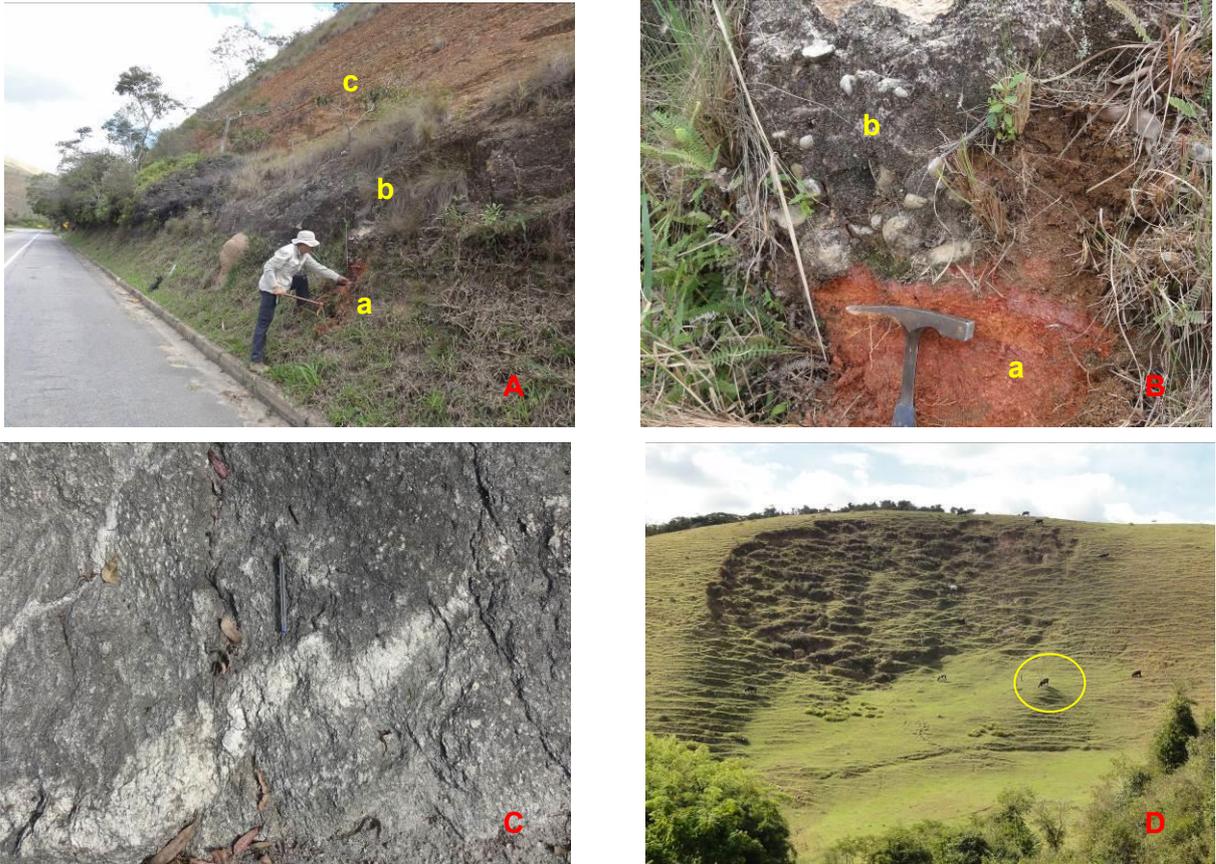
Figura 5.20: Elementos representativos da Unidade VII. (A) vista para talude de corte da SP-125 na Unidade VII, instalado em rocha gnáissica alterada de (a) recoberta por espesso depósito de material cascalhento na base (b) com gradações mais finas no topo (c); (B) detalhe do contato entre rocha alterada (a) e o material cascalhento (b) (C) rocha gnáissica fresca, com dobras em Z, representativa da Unidade VII; (D) desenvolvimento de rastejo e movimento de massa em anfiteatro da Unidade VI. O pisoteio do gado (destaque) ajuda a agravar as condições geotécnicas.

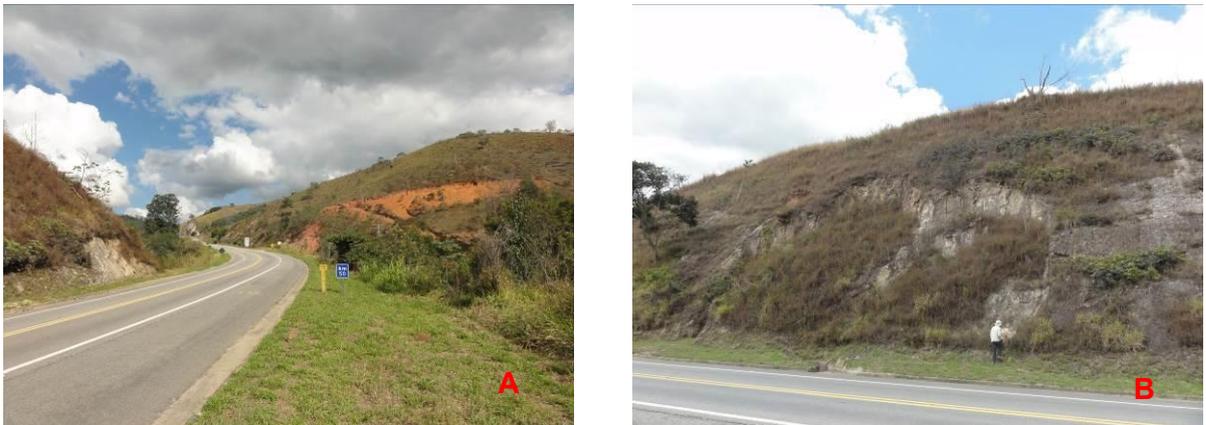
Figura 5.21: (A) morros representativos da Unidade VII em área de corte/aterro da rodovia SP-125; (B) desenvolvimento de movimentos de massa em talude de corte em rocha alterada da Unidade VII.

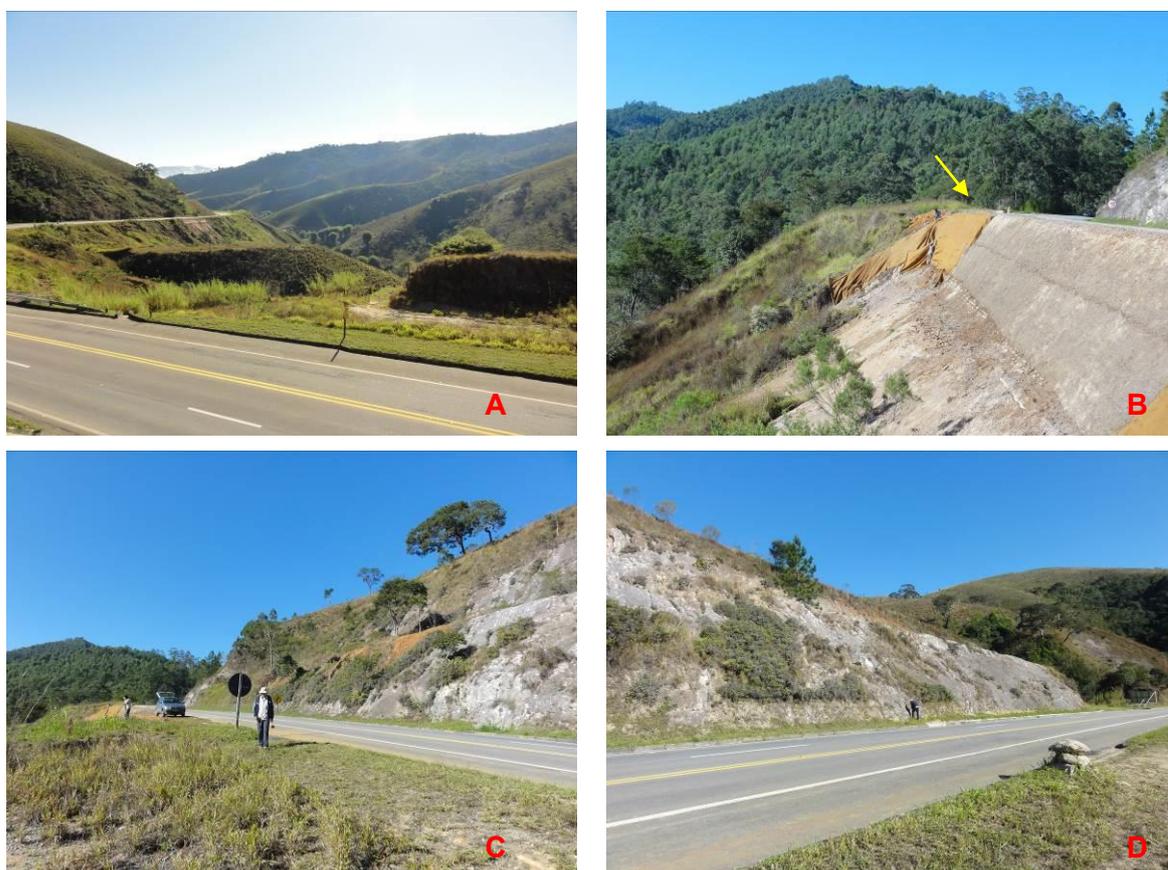
Figura 5.22: Elementos representativos da Unidade VIII. (A) vista geral para o relevo montanhoso da Unidade VIII, com o traçado da rodovia SP-125 em corte/aterro na meia encosta; (B) obras de recuperação de processo erosivo em talude de corte/aterro com o uso de biomanta (em destaque); (C) desenvolvimento de erosão acelerada instalada em rocha alterada, em talude de corte da SP-125, bastante alto em função da amplitude do relevo; (D) vista geral oposta do talude, com desenvolvimento de erosão acelerada e movimentos de massa.

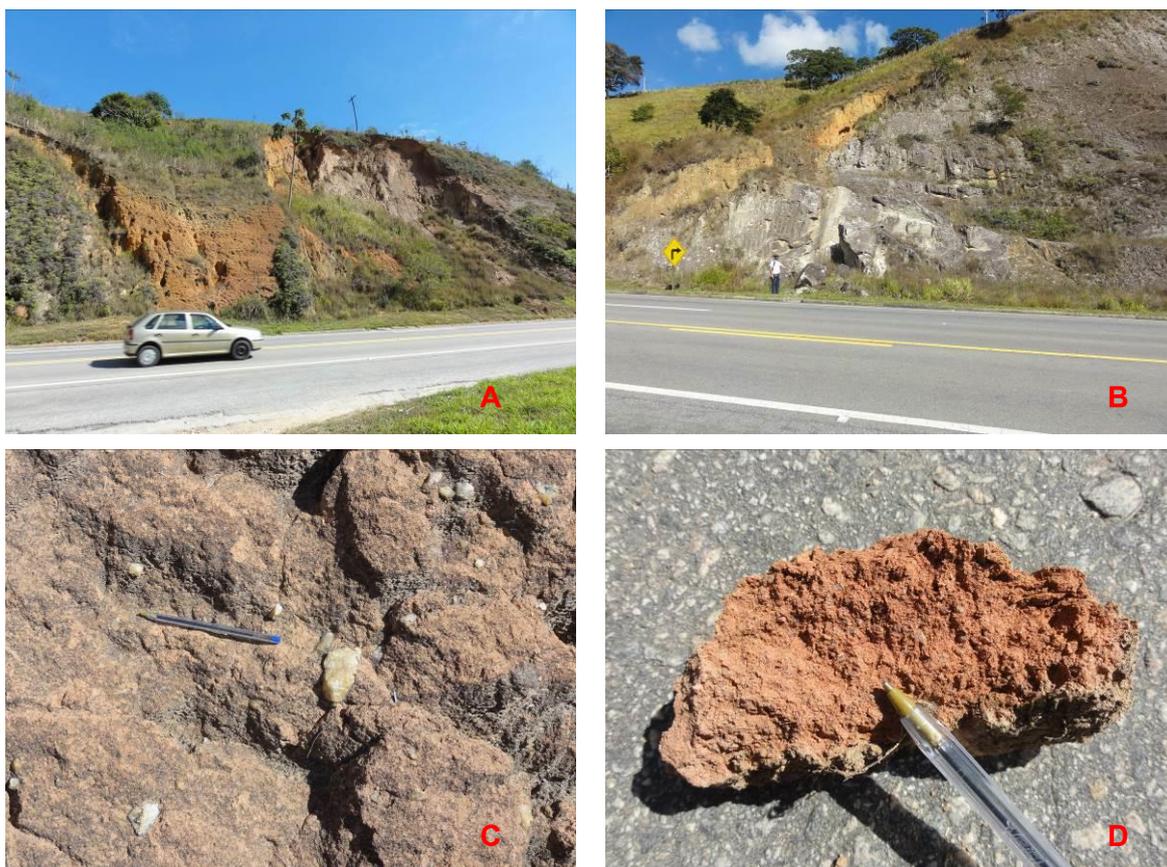
Figura 5.23: (A) vista para talude de corte da SP-125 na Unidade VIII, em rocha alterada recoberta por solo transportado e material coluvionar, com desenvolvimento de movimentos de massa e erosão acelerada; (B) queda de blocos e erosão acelerada em talude de corte de rocha alterada recoberto por solo transportado em rampa de colúvio; (C) material grosseiro e mal selecionado de rampa de colúvio que recobre a rocha alterada em talude de corte da SP-125; (D) detalhe para material do interior da massa de solo transportado (fundo de concreto da sarjeta da rodovia).

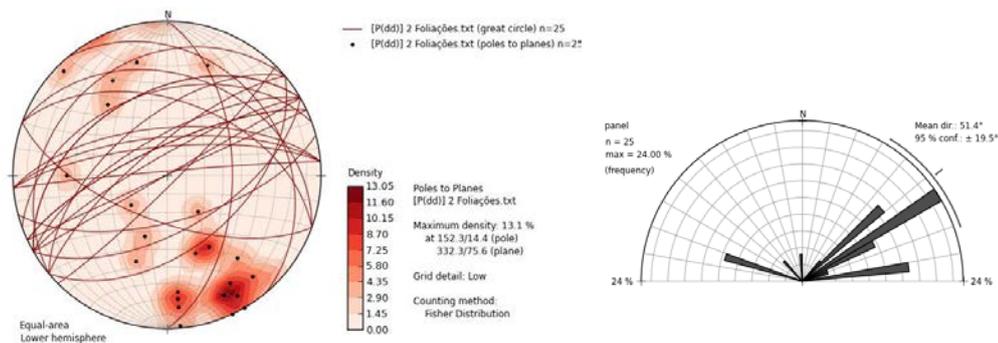
Figura 6.2: Projeção estereográfica e diagrama de rosetas de foliação medidas em campo.

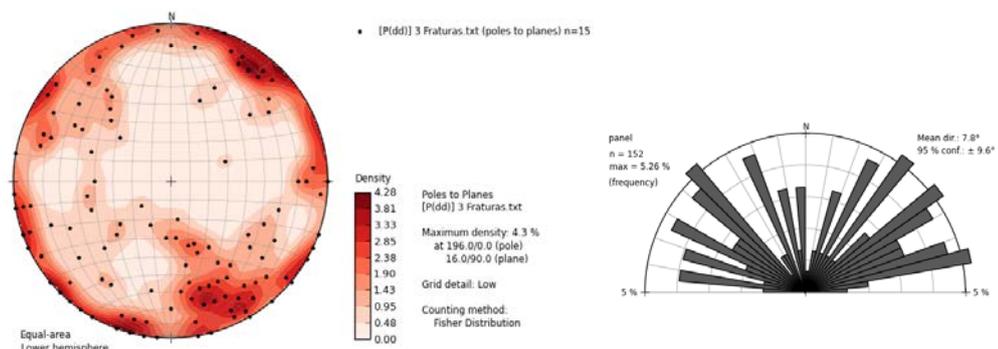
Figura 6.3: Projeção estereográfica e diagrama de rosetas de fraturas medidas em campo.

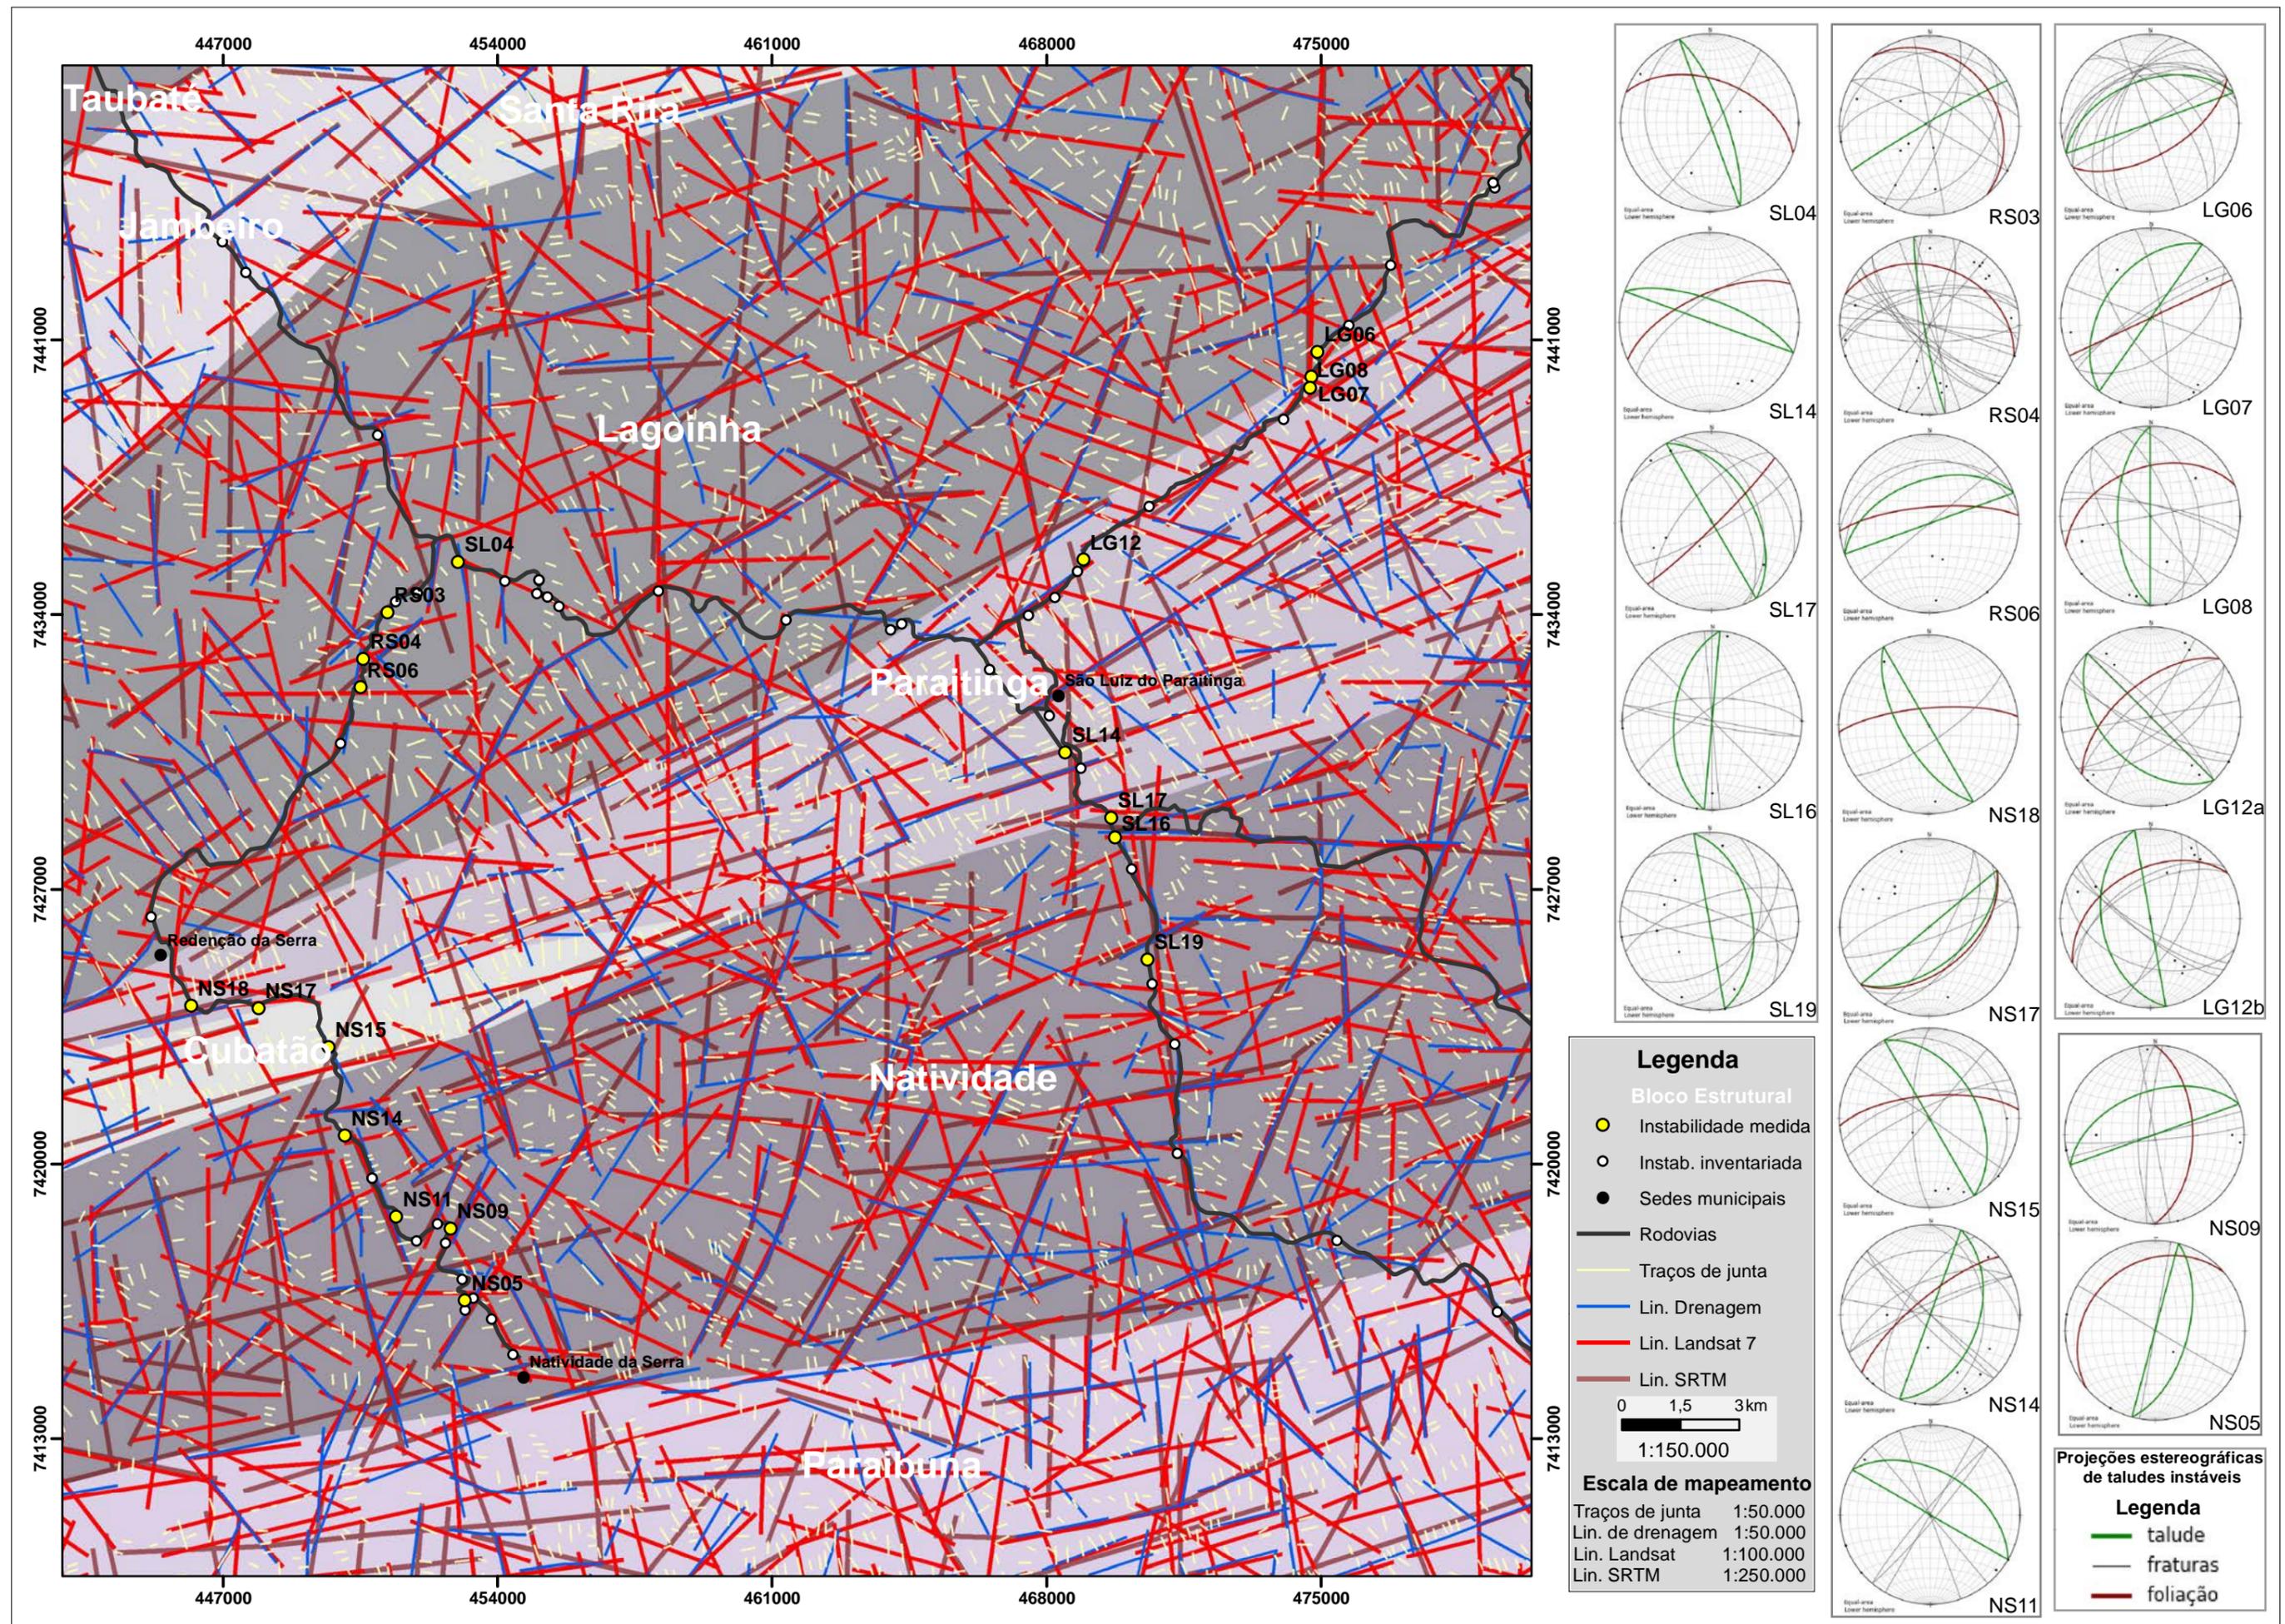
Figura 6.4: Condicionantes estruturais na instabilidade de taludes

A evolução do processo erosivo na área de estudo cria novas faces nos taludes e modifica a sua estabilidade, por modificar a geometria inicial entre a face do talude e as descontinuidades presentes no maciço rochoso, liberando novas cunhas e blocos antes confinados pela face original do talude, corroborando com os resultados de Riedel (1994).

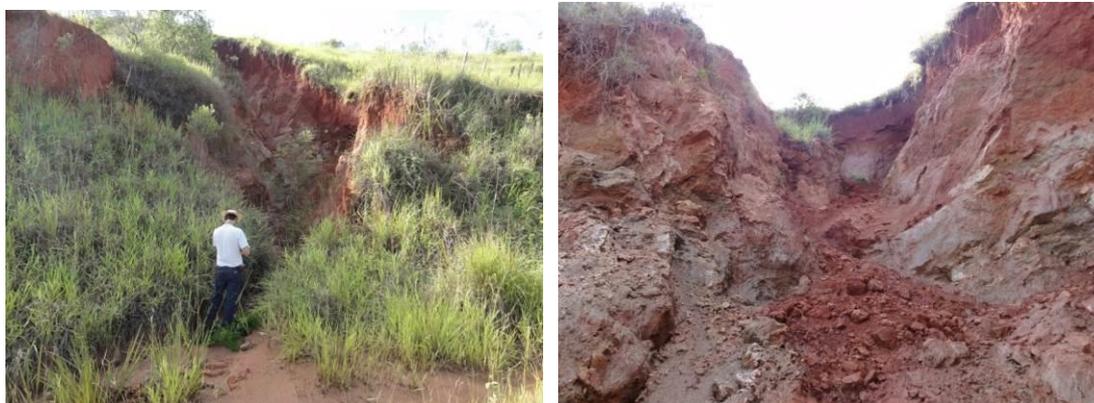
Prancha 2: Condicionantes estruturais da instabilidade de taludes no ponto RS03

Ponto n° RS03
Odômetro
Coordenadas 451200 7434052
Altitude 687
Litotipo e cobertura xisto com lentes de arenito

Ponto	Feição	DirMerg	DirAzim	Merg	Rumo
RS03	T	330	60	87	NW
RS03	F	50	320	25	NE
RS03		30	300	65	NE
RS03		300	30	90	
RS03		30	300	90	
RS03		355	85	60	NW
RS03		110	20	75	SE
RS03		130	40	35	SE
RS03		350	80	20	NW
RS03		50	320	35	NE
RS03		80	350	90

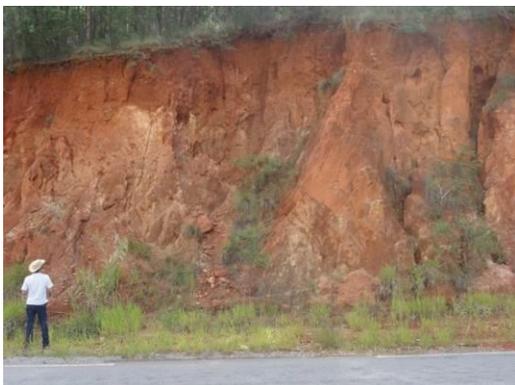
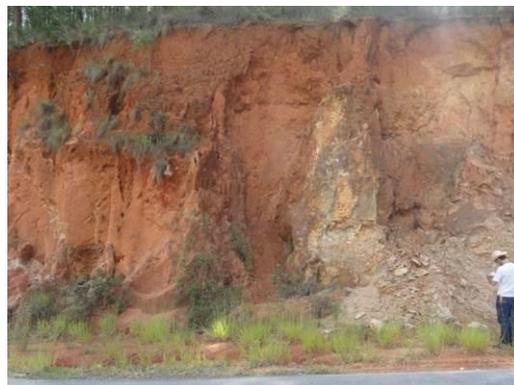
Prancha 3: Condicionantes estruturais da instabilidade de taludes no ponto RS04

Litotipo e cobertura xisto com veio de quartzo e granitóides

Ponto	Feição	DirMerg	DirAzim	Merg	Rumo
RS04	T	260	350	85	SW
RS04	F	20	110	35	NE
RS04a		310	40	90	
RS04a		345	75	60	NW
RS04a		105	15	75	SE
RS04a		220	310	75	SW
RS04a		230	320	70	SW
RS04a		215	305	75	SW
RS04a	dique	230	320	75	SW
RS04a		20	290	90	
RS04a		340	70	60	NW

Ponto	Feição	DirMerg	DirAzim	Merg	Rumo
RS04b		200	290	90	
RS04b		180	90	75	S
RS04b		290	20	90	
RS04b		5	275	90	
RS04c		350	80	65	NW
RS04c		15	285	90	
RS04c		70	340	90	
RS04c		220	310	80	SW
RS04c		350	80	55	NW
RS04c		80	350	85	NE
RS04c		265	355	80	SW
RS04d		10	280	60	NE

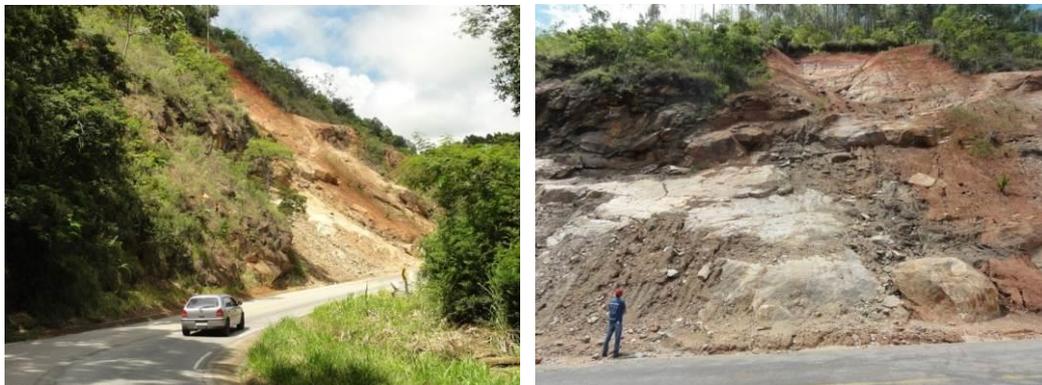
Prancha 4: Condicionantes estruturais da instabilidade de taludes no ponto RS06

Ponto n° RS06
Odômetro
Coordenadas 450555 7432123
Altitude 756
Litotipo e cobertura granitoides e gnaisses

Ponto	Feição	DirMerg	DirAzim	Merg	Rumo
RS06	T	340	70	50	NW
RS06	F	355	85	75	NW
RS06		320	50	90	
RS06		355	85	30	NW
RS06		340	70	35	NW

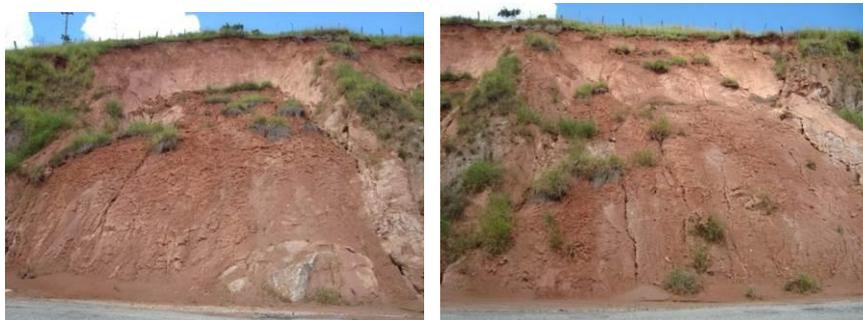
Prancha 5: Condicionantes estruturais da instabilidade de taludes no ponto LG06

Litotipo e cobertura contato migmatito/gnaiss micáceo

— [Pidd] LG06 talude.txt (great circle) n=2
 — [Pidd] LG06 foliação.txt (great circle) n=2
 — [Pidd] LG06 fraturas slide2.txt (great cir
 • [Pidd] LG06 foliação.txt (poles to planes
 • [Pidd] LG06 fraturas slide2.txt (poles to

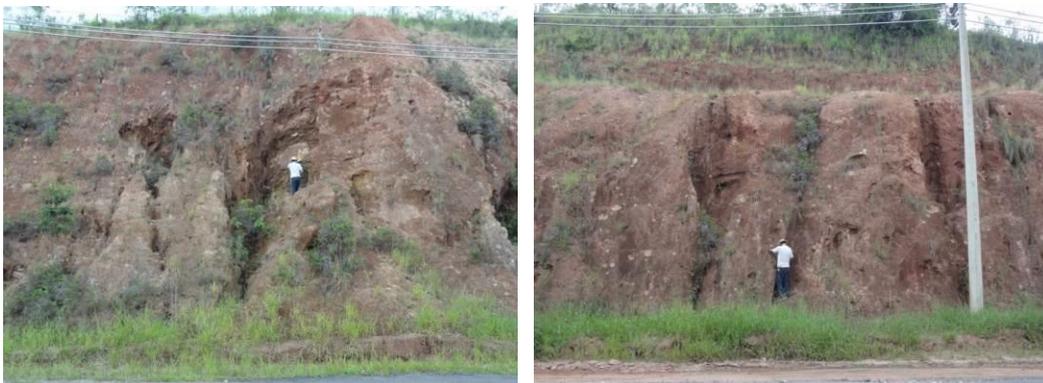
Prancha 6: Condicionantes estruturais da instabilidade de taludes no ponto LG07

Ponto n° LG07
Coordenadas 474756 7440056
Altitude 775
Litotipo e cobertura xisto em contato com quartzito

Ponto	Feição	DirMerg	DirAzim	Merg	Rumo
LG07	T	305	35	45	NW
LG07	F	335	65	90	
LG07		145	55	55	SE
LG07		330	60	85	NW
LG07		80	350	80	NE
LG07		235	325	65	SW
LG07		325	55	80	NW
LG07		20	290	90	
LG07b	T	305	35	60	NW
LG07b	F	330	60	70	NW
LG07b		60	330	85	NE
LG07b		70	340	85	NE

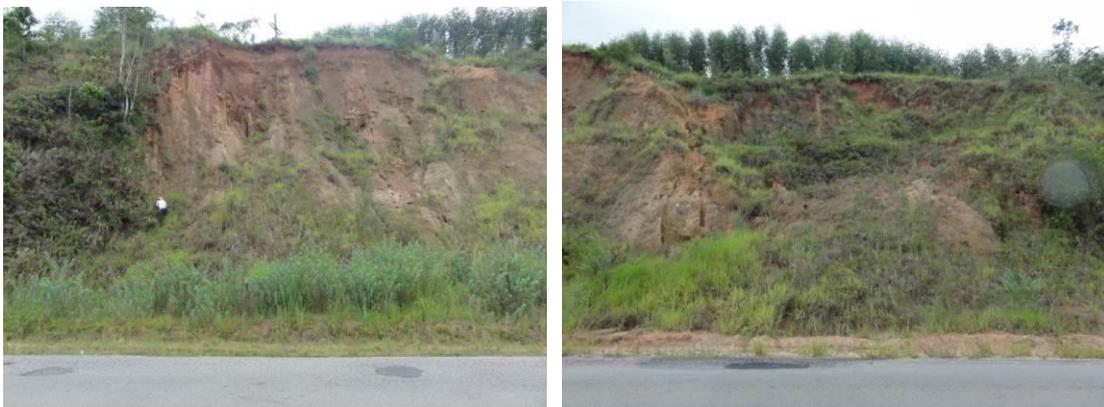
Prancha 7: Condicionantes estruturais da instabilidade de taludes no ponto LG08

Ponto n° LG08
Odômetro
Coordenadas 474723 7439879
Altitude 783
Litotipo e cobertura gnaiss

Ponto	Feição	DirMerg	DirAzim	Merg	Rumo
LG08	T	270	0	60	W
LG08	F	340	70	45	NW
LG08		70	340	70	NE
LG08		80	350	45	NE
LG08		15	285	80	NE
LG08		230	320	55	SW
LG08		10	280	80	NE
LG08		350	80	90	
LG08		50	320	90

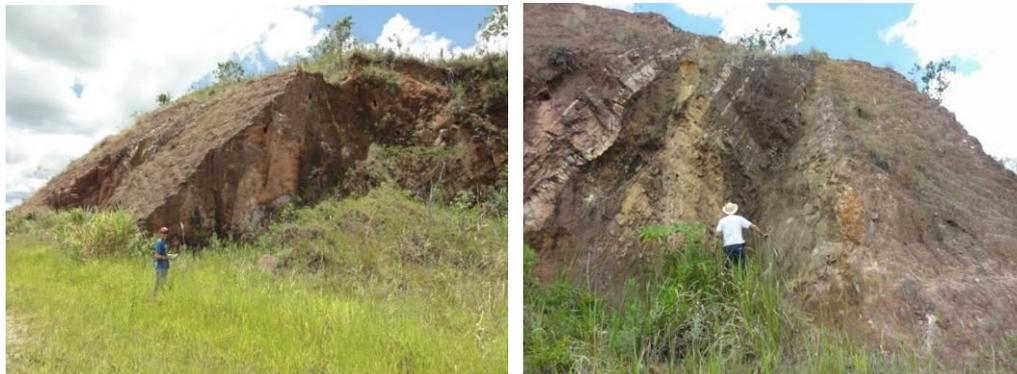
Ponto n° LG12a
Coordenadas 468945 7435395
Altitude 770
Litotipo e cobertura quartzito e xisto

- [P(dd)] LG12 talude.txt (great circle) n=2
- [P(dd)] LG12 fratura.txt (great circle) n=9
- [P(dd)] LG12 foliacao.txt (great circle) n=1
- [P(dd)] LG12 fratura.txt (poles to planes) n=9
- [P(dd)] LG12 foliacao.txt (poles to planes) n=1

Ponto	Feição	DirMerg	DirAzim	Merg	Rumo
LG12a	T	225	315	45	SW
LG12a	F	320	50	60	NW
LG12a		350	80	90	
LG12a		45	315	80	NE
LG12a		320	50	73	NW
LG12a		205	295	80	SW
LG12a		145	55	60	SE
LG12a		210	300	75	SW
LG12a		45	315	90	
LG12a		300	30	90	
LG12a		145	55	75	SE

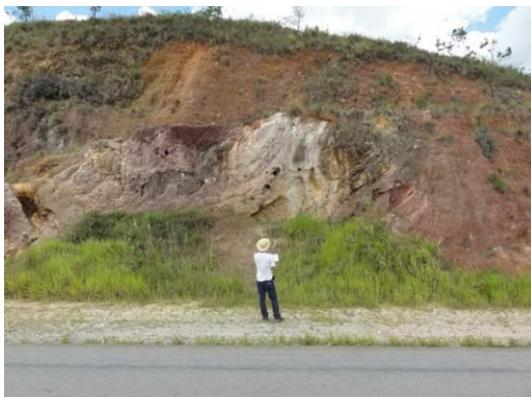
Prancha 9: Condicionantes estruturais da instabilidade de taludes no ponto LG12b

Litotipo e cobertura quartzito e xisto

- [P(dd)] LG12b fratura.txt (great circle) n=10
- [P(dd)] LG12b foliacao.txt (great circle) n=1
- [P(dd)] LG12c talude.txt (great circle) n=2
- [P(dd)] LG12b fratura.txt (poles to planes) n=
- [P(dd)] LG12b foliacao.txt (poles to planes) n=

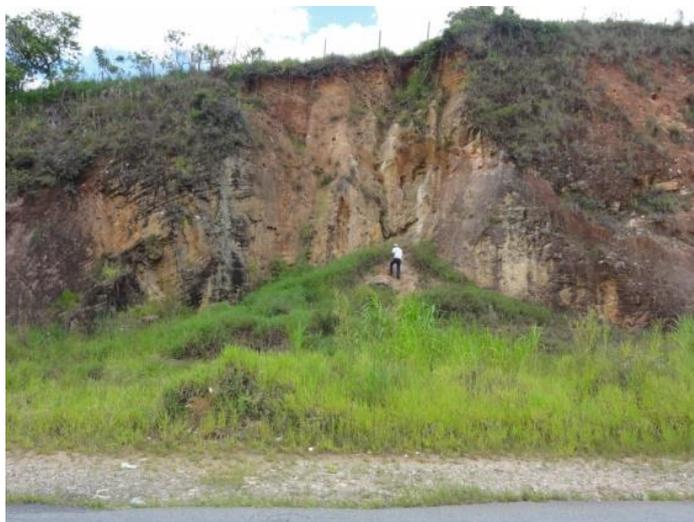
Ponto n° LG12c
Coordenadas 468945 7435395
Altitude 770
Litotipo e cobertura quartzito e xisto

- [P(dd)] LG12c fratura.txt (great circle) n=8
- [P(dd)] LG12c foliacao.txt (great circle) n=1
- [P(dd)] LG12c talude.txt (great circle) n=2
- [P(dd)] LG12c fratura.txt (poles to planes) n=
- [P(dd)] LG12c foliacao.txt (poles to planes) n=

Ponto	Feição	DirMerg	DirAzim	Merg	Rumo
LG12c	T	260	350	45	SW
LG12c	F	330	60	45	NW
LG12c		325	55	55	NW
LG12c		210	300	80	SW
LG12c		120	30	60	SE
LG12c		215	305	75	SW
LG12c		220	310	75	SW
LG12c		110	20	75	SE
LG12c		200	290	45	SW
LG12c		330	60	60	NW

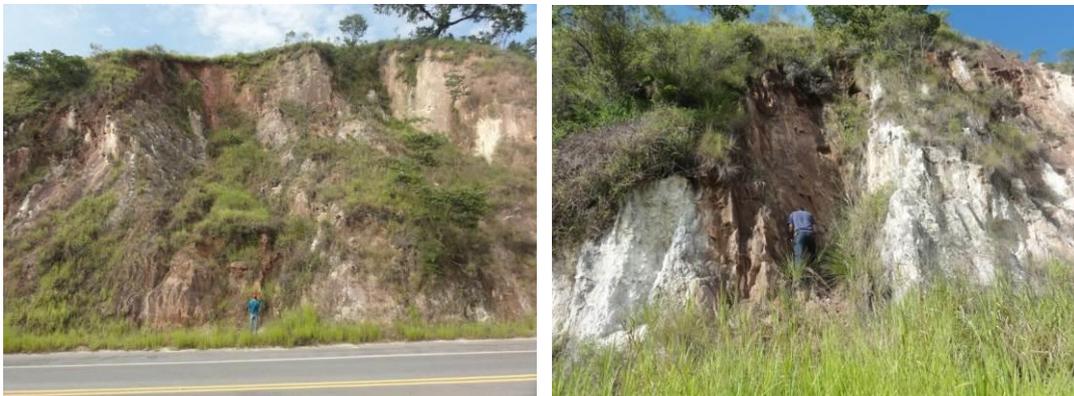
Prancha 11: Condicionantes estruturais da instabilidade de taludes no ponto SL14

Litotipo e cobertura xisto, gnaiss e pegmatito / 0,5 m pardo

Ponto	Feição	DirMerg	DirAzim	Merg	Rumo
SL14	T	20	290	70	NE
SL14	F	355	85	65	NW
SL14		325	55	70	NW
SL14	T	35	305	50	NE
SL14	F	335	65	75	NW
SL14		335	65	70	NW
SL14	F	330	60	80	NW

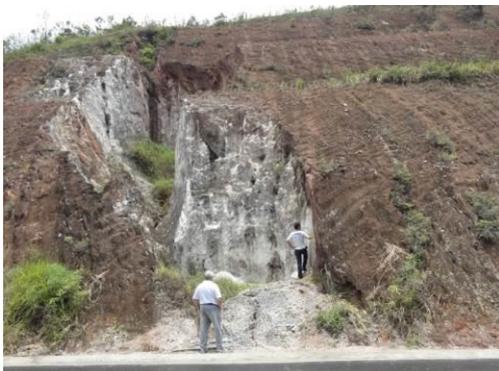
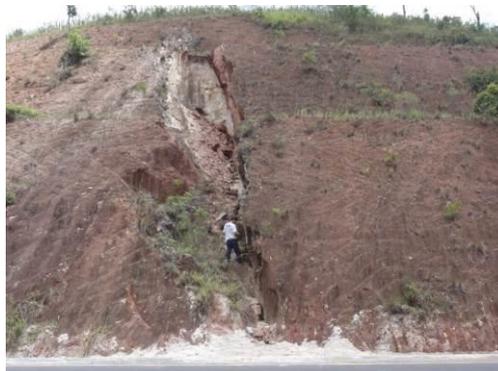
Prancha 14: Condicionantes estruturais da instabilidade de taludes no ponto NS15

Litotipo e cobertura pegmatóide rico em mica biotita e turmalina, encaixado em micaxisto

- [Pidd] NS15 fratura.txt (great circle) n=6
- [Pidd] NS15 foliacao.txt (great circle) n=1
- [Pidd] NS15 talude.txt (great circle) n=2
- [Pidd] NS15 fratura.txt (poles to planes) n=6
- [Pidd] NS15 foliacao.txt (poles to planes) n=1

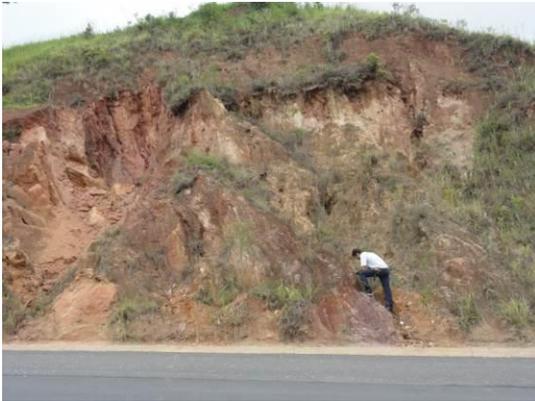
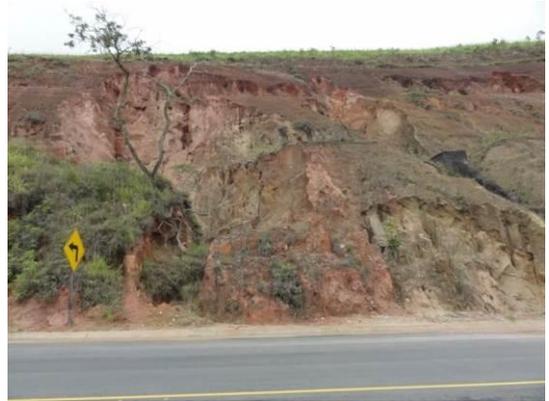
Prancha 15: Condicionantes estruturais da instabilidade de taludes no ponto NS14

Ponto n° NS14
Coordenadas
Altitude 761
Litotipo e cobertura gnaisses e granitóides

Ponto	Feição	DirMerg	DirAzim	Merg	Rumo
NS14	T	90	0	45	E
NS14	F	320	50	75	NW
NS14		50	320	90	
NS14		330	60	75	NW
NS14		350	80	80	NW
NS14		270	0	70	W
NS14		295	25	90

Ponto	Feição	DirMerg	DirAzim	Merg	Rumo
NS14b	T	110	20	45	SE
NS14b		335	65	80	NW
NS14b		90	0	40	E
NS14b		300	30	65	NW
NS14b		40	310	90	
NS14b		335	65	60	NW
NS14b		225	315	80	SW
NS14b		5	275	30	NE
NS14b		45	315	90	
NS14b		10	280	90	
NS14b		335	65	85	NW

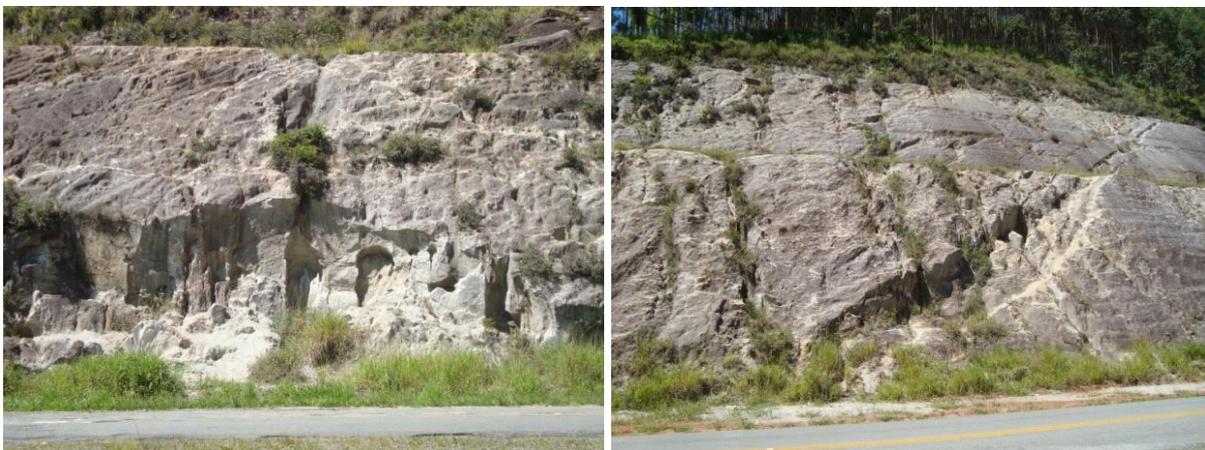
Prancha 17: Condicionantes estruturais da instabilidade de taludes no ponto NS09

Litotipo e cobertura migmatito e granito pegmatítico, com abundância de mica

- [Pidd] NS09 fratura.txt (great circle) n=5
- [Pidd] NS9 foliacao.txt (great circle) n=1
- [Pidd] NS09 talude.txt (great circle) n=2
- [Pidd] NS09 fratura.txt (poles to planes) n=1
- [Pidd] NS9 foliacao.txt (poles to planes) n=1

Ponto	Feição	DirMerg	DirAzim	Merg	Rumo
NS09	T	340	70	50	NW
NS09	F	90	0	55	E
NS09		345	75	90	
NS09		80	350	90	
NS09		275	5	85	NW
NS09		270	0	75	W
NS09b	T	340	250	50	NW
NS09b		175	85	85	SE

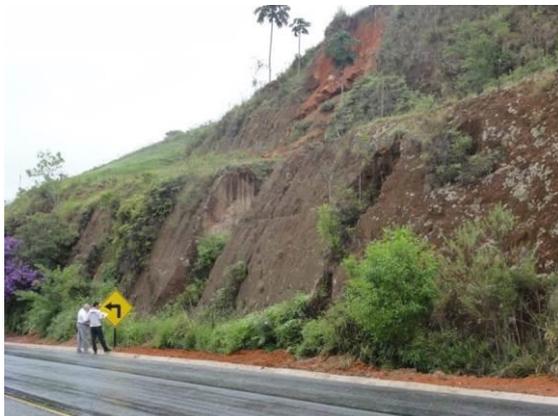
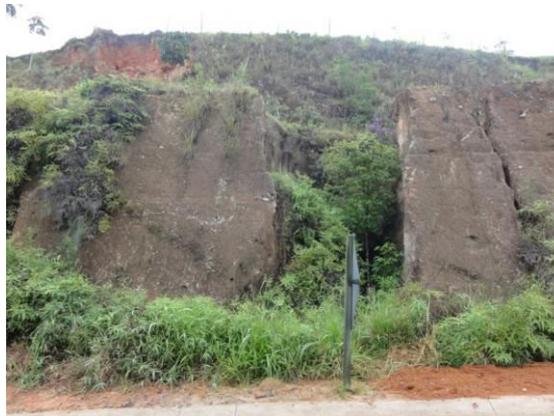
Prancha 18: Condicionantes estruturais da instabilidade de taludes no ponto NS05

Ponto n° NS 05
Coordenadas 453171 7416515
Altitude 742
Litotipo e cobertura granitos e gnaisses

Ponto	Feição	DirMerg	DirAzim	Merg	Rumo
NS05	T	105	15	60	SE
NS05	F	320	50	25	NW
NS05		30	300	90	
NS05		100	370	90

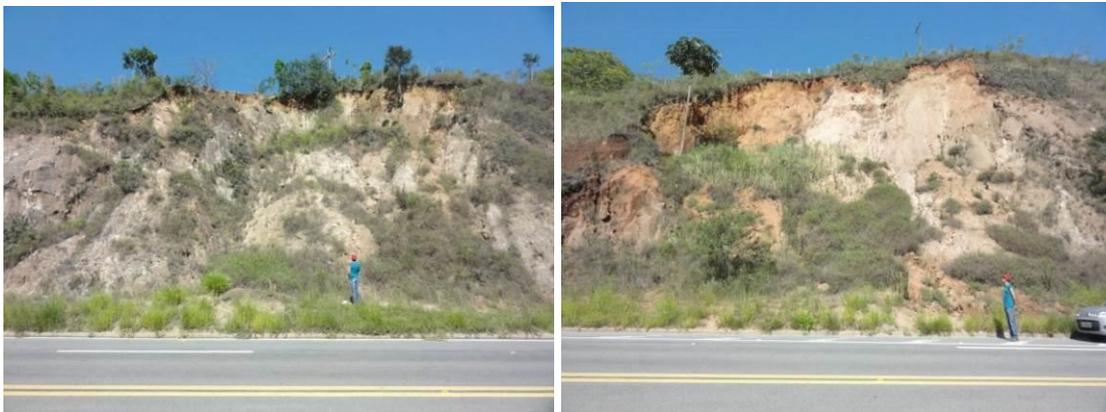
Prancha 21: Condicionantes estruturais da instabilidade de taludes no ponto SL19

Ponto n° SL19
Coordenadas 470582 7425203
Altitude 870
Litotipo e cobertura biotita gnaiss

Ponto	Feição	DirMerg	DirAzim	Merg	Rumo
SL19	T	80	350	50	NE
SL19		45	315	40	NE
SL19		350	80	90	
SL19		340	70	70	NW
SL19		190	280	75	SW
SL19		110	20	45	SE
SL19		140	50	50	SE
SL19		20	290	80	NE
