Estética imediata em implantodontia utilizando sistema de
conexão tipo Cone Morse utilizando a própria coroa do
paciente – Relato de Caso Clínico

Trabalho de conclusão de curso apresentado à Faculdade de Odontologia
de Araçatuba – UNESP para obtenção do título de Cirurgião Dentista.

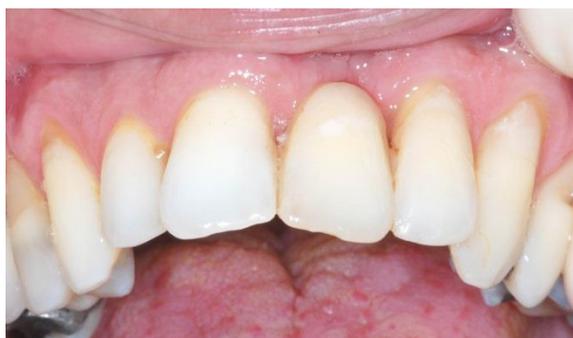
O paciente PDS procurou tratamento reabilitador para a ausência do elemento 21, avulcionado por trauma em luta corporal, cujo paciente é praticante. Inicialmente foram realizados exames físicos e clínicos que não detectaram maiores problemas em relação à área afetada. Em seguida, seguiu-se a confecção de um provisório para este elemento, do tipo fixo, utilizando a própria coroa do elemento avulcionado, que foi unida aos dentes adjacentes, com resina composta, para se obter a recuperação dos tecidos moles e duros traumatizados por um intervalo de 4 meses antes da colocação do implante. A vista inicial do caso após os 4 meses encontra-se na figura 1 a seguir.

Figura 1 – Vista frontal inicial após 4 meses de cicatrização do trauma

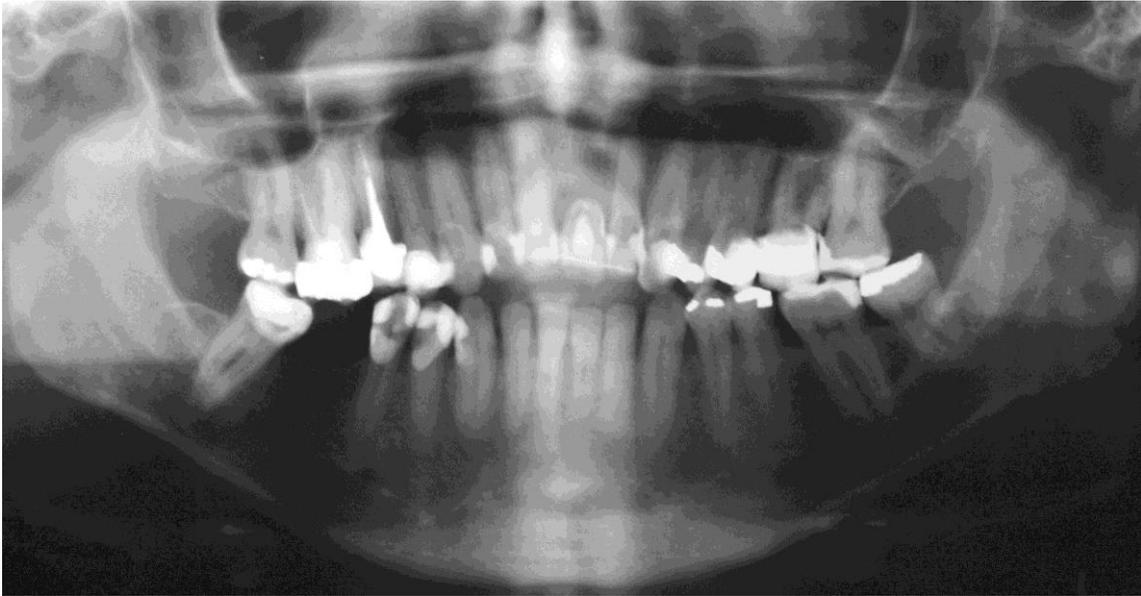
Após o período inicial de cicatrização, para planejamento do caso, exames complementares foram requeridos, como hemograma completo, coagulograma e glicemia para verificar problemas gerais de saúde que poderiam contraindicar uma cirurgia de colocação de implante osseointegrado, além do Rx panorâmico (Figura 2), para verificação da disponibilidade óssea na área. Note que, pela radiografia inicial, há altura suficiente para a colocação do implante, mas o volume vestibulo-lingual só pode ser confirmado por exame tomográfico ou visualização direta.

Figura 2 – Radiografia panorâmica inicial

Pela radiografia anterior foi planejado a colocação de um implante de 4,0 x 13 mm, com opção de um implante de 4,0 x 11 mm, ambos do tipo cone-morse, sistema Neodent, já que a altura óssea era suficiente. Para a realização da técnica cirúrgica foi confeccionado guia cirúrgico após moldagem com material à base de alginato. O provisório foi removido e os dentes adjacentes devidamente polidos para eliminar excessos de resina composta antes de iniciar a cirurgia. A coroa foi preservada, pois havia a possibilidade de se utilizar ela própria como provisório sobre o implante. A Figura 3 ilustra a vista inicial pré-cirúrgica. Nesta foto é possível observar que, apesar de ter intervindo logo após o trauma, houve uma grande perda óssea vestibular, que orientou a cirurgia no sentido de se utilizar um implante um pouco mais deslocado para lingual, antes mesmo de se realizar a abertura da área. Visualiza-se nela também que os demais tecidos moles foram recuperados. Cabe ressaltar que a possibilidade de se necessitar de cirurgia de manipulação de tecidos moles após a colocação do implante para melhorar o aspecto gengival ao redor do

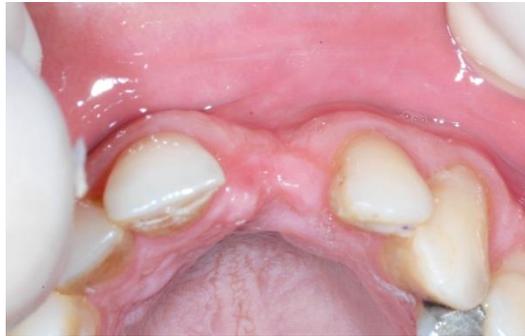
Figura 3 – Vista oclusal inicial. Observe reabsorção vestibular.

Uma das limitações encontradas foi a reabsorção vestibular do rebordo, que além de necessitar de cirurgia de preenchimento com enxerto gengival, que foi feita logo após a confecção da coroa definitiva, também obrigou um posicionamento mais palatino do implante, deixando uma maior área de sobrecontorno palatino da coroa definitiva.

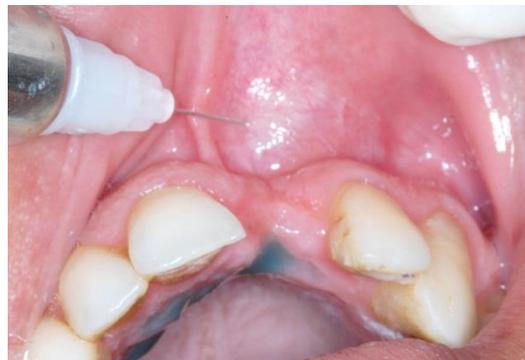
Figura 4 – Foto ilustrativa da anestesia terminal infiltrativa.

Para a realização da incisão foi realizada anestesia do tipo terminal infiltrativa por vestibular e por lingual, buscando anestesiarem os ramos dos nn. alveolar superior anterior e nasopalatino (Figura 4).

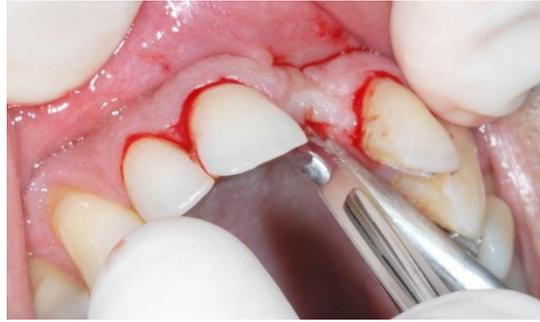
Figura 5 – Foto ilustrativa da incisão realizada.

Em seguida, foi feita incisão com lâmina de bisturi 15c desde a região intrasulcular distal do dente 12 até a região intrasulcular distal do dente 23, por vestibular e por lingual, sendo que a abertura sobre o rebordo buscou preservar quantidade razoável de gengiva queratinizada vestibular com finalidade de se estabilizar esta área após a colocação do implante. (Figura 5)

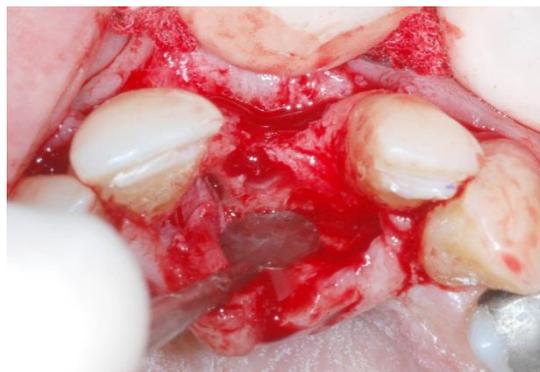
Figura 6 – Descolamento do retalho.

Após incisão, seguiu-se descolamento do retalho, do tipo total, e exposição do tecido ósseo para a próxima etapa de fresagem da cavidade para instalação do implante (Figura 6). Nesta foto pode se observar o campo cirúrgico para a colocação do implante.

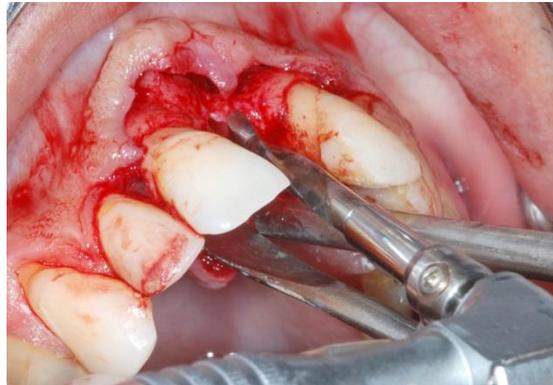
Figura 7 – Foto ilustrativa das perfurações de acordo com o implante a ser colocado.

Em seguida procederam-se as perfurações para colocação do implante do tipo cone Morse de acordo com o planejamento, com uso da fresa lança e 2,0 até a profundidade de 14 mm. Porém, durante a cirurgia observou-se que para uma boa implantação seria necessário aprofundar um pouco mais a cavidade. Assim, foi alterado o planejamento para colocação de um implante de 4 x 11 mm. Em seguida usou-se a fresa 2/3 e a fresa 3,15 até profundidade de 13 mm, já que se tratava de um osso do tipo III e objetivou-se instalar o

implante em área subfresada para melhorar sua estabilidade primária. (Figura 7)

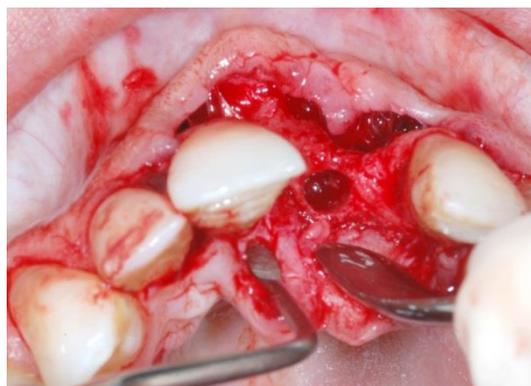
O resultado final das fresagens pode ser observado na figura 8 a seguir, que ilustra uma vista oclusal da perfuração concluída. Note que, apesar de lingualizado, ainda há uma espessura vestibular de aproximadamente 2 mm para garantir a estabilidade do implante.

Figura 8 – Vista oclusal do leito preparado.

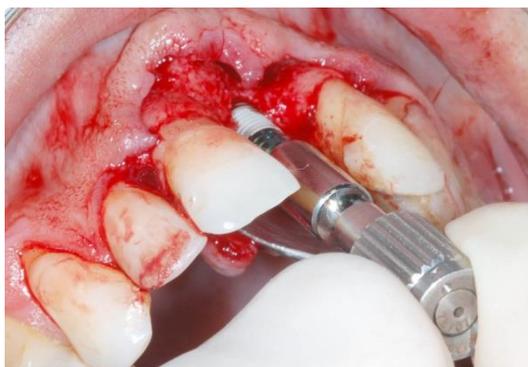
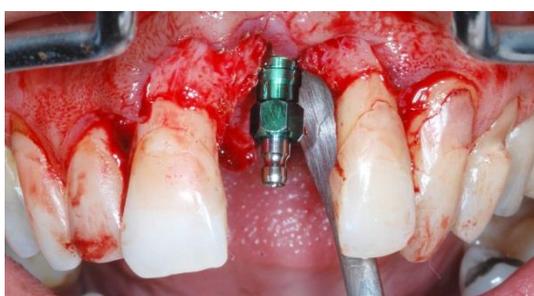
Figura 9 – Inserção do implante.

Figura 10 – Vista frontal do implante posicionado, ainda com o monta implante em posição.

Em seguida, foi feita a instalação do implante, inicialmente com chave manual, e após com catraca torquímetro cirúrgica, obtendo um torque inicial de 45 N/cm^2 . (Figuras 9 e 10)

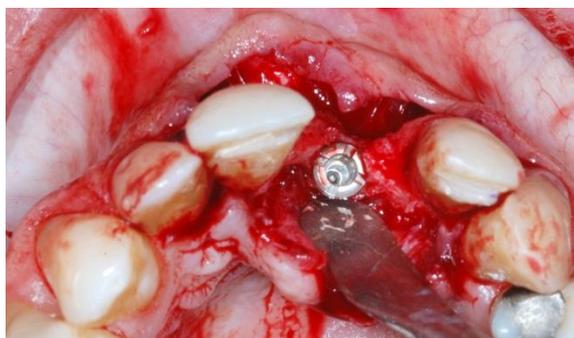
Figura 11 – Vista oclusal do implante após remoção do monta implante.

Após o torque do implante, seu montador foi removido para dar início à escolha e instalação do munhão e confecção da prótese provisória. Uma vista oclusal do implante em posição está representada na figura 11 a seguir.

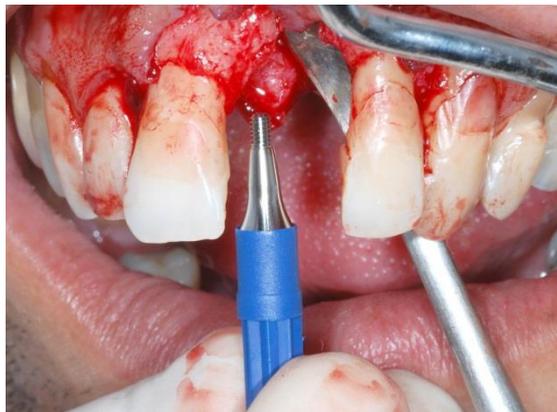
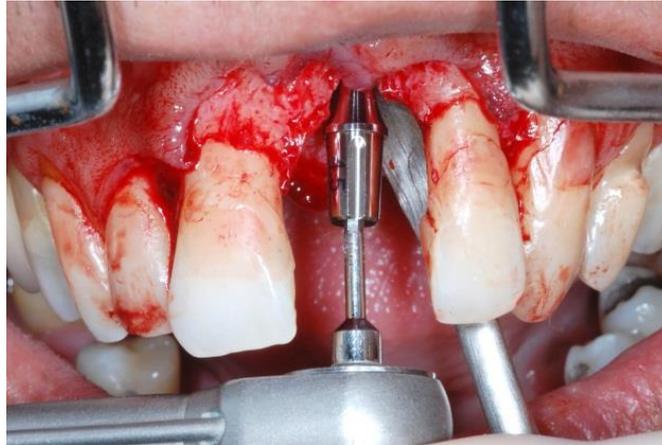
Figura 12 – Colocação do intermediário do tipo munhão universal Neodent
4,5x4,5x6 mm

Figura 13 – Torque final do munhão universal

O sistema cone-morse, por se tratar de uma conexão bem diferente dos outros sistemas, possui um sistema de escolha de munhão diferenciado. Assim, a escolha é feita a partir de 3 medidas a saber: altura do transmucoso (que pode variar no sistema Neodent entre 0,8 a 5,5 mm); espessura do munhão (que no caso do sistema Neodent pode ser de 3,3 e 4,5 mm); e altura do munhão (neste sistema 4 ou 6 mm). Considerando que o ideal é que a cinta final do munhão fique 1 mm subgingival e em áreas cirúrgicas a tendência é a gengiva recobrir a área operada, foi feita a escolha do intermediário tipo munhão universal Neodent 4,5x4,5x6 mm, que ficou com a margem ao nível gengival (Figura 12). O torque instituído foi de 20 N/cm², realizado com catraca torquímetro manual protético. (Figura 13) Apesar de possível a colocação do munhão só após a sutura da ferida cirúrgica, a colocação nesta fase da cirurgia facilita os procedimentos posteriores.

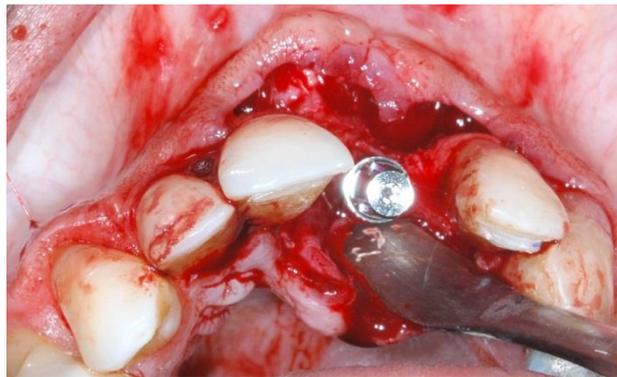
Figura 14 – Vista oclusal final do munhão em posição.

Uma vista final do munhão em posição pode ser vista na figura 14 a seguir.

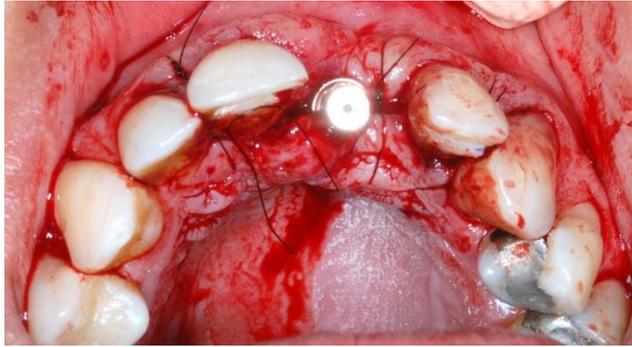
Figura 15 – Suturas finalizadas.

Após colocação do munhão, foi realizada a sutura da área, utilizando pontos simples e acolchoantes (Tipo Blair-Donati), para garantir a aproximação das feridas cirúrgicas. O aspecto final pós-sutura pode ser observado na Figura 15.

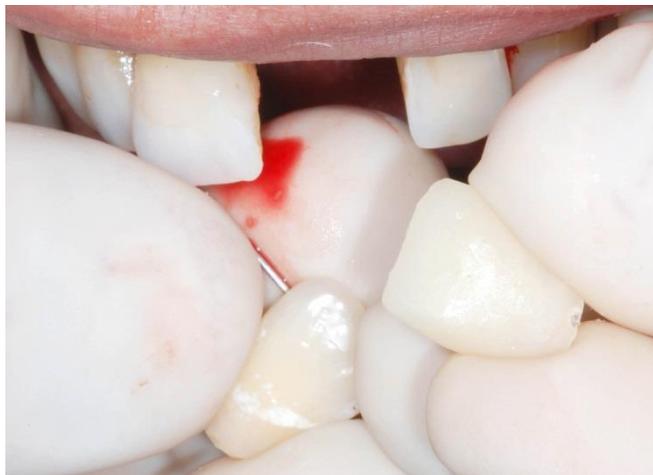
Figura 16 – Escolha da coroa a ser utilizada como provisório.

Em seguida, iniciou-se os procedimentos para confecção da coroa protética provisório. Apesar de inicialmente se cogitar o uso da coroa do dente permanente avulcionado como provisória da prótese sobre implante, uma coroa em resina acrílica também foi confeccionada por segurança, pois devido a desidratação da coroa do dente natural, essa pode fraturar durante ajustes para sua adaptação como coroa natural provisória. (Figura 16)

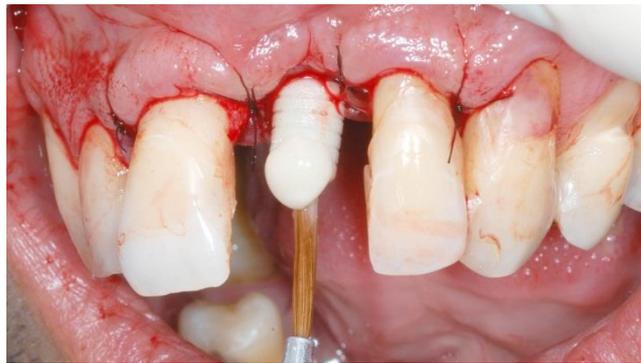
Figura 17 – Coping de acrílico para provisório em posição, com adição de resina acrílica para fixação da coroa natural provisória.

Como a textura e cor da coroa do dente permanente estavam satisfatórias, foi definido por utilizar esta como provisória. Assim, foi feito desgaste da porção palatina da coroa, com cuidado e sob refrigeração para

não fraturar a mesma, até que esteticamente ficasse agradável na posição final. Em seguida, um coping de acrílico pré-fabricado e escolhido de acordo com o munhão utilizado foi posicionado e, utilizando-se técnica do pó e líquido, com pincel, porções de resina foram adicionadas sobre este coping para capturá-lo já fixado na coroa protética. (Figura 17)

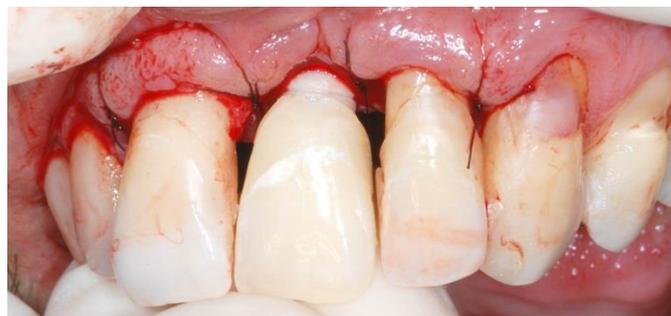
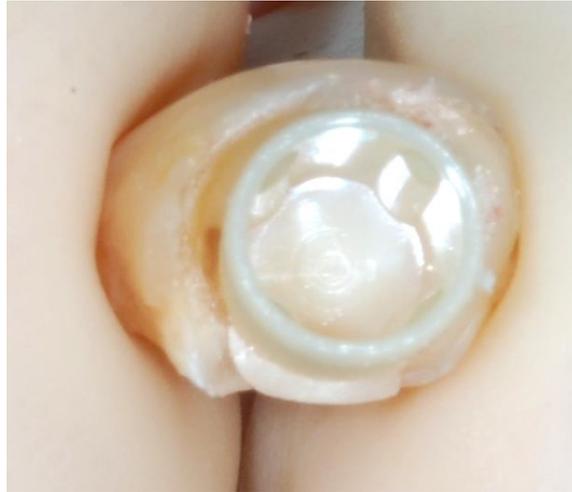
Figura 18 – Fixação da coroa do dente natural em posição.

Figura 19 – Vista interna da coroa natural e coping após fixação com resina acrílica.

Em seguida, a coroa natural provisória foi posicionada sobre o coping até a polimerização completa do material. O resultado final desta etapa pode ser observado nas figura 18 e 19. Note na figura 19 que restaram vários espaços entre o coping e a coroa; porém, após a polimerização da resina o posicionamento final da coroa está garantido.

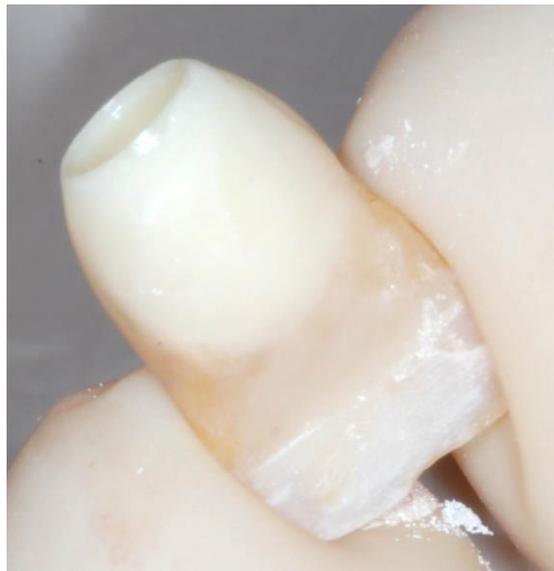
Figura 20 – Acabamento final da coroa natural em torno do coping de acrílico.

Em seguida, utilizando-se também a técnica do pincel, com pó e líquido de resina, estas áreas de sulcos foram complementadas, aguardando-se a fase de polimerização da resina acrílica e ao final foram feitos os devidos acabamentos da mesma (figura 20). É de suma importância que o provisório esteja ao final o mais polido possível, para que placa ou bactérias não se agreguem a ele, pois toda a área ao seu redor ainda estará em cicatrização.

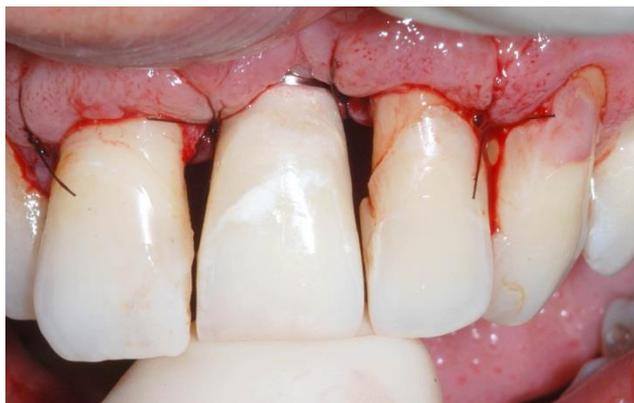
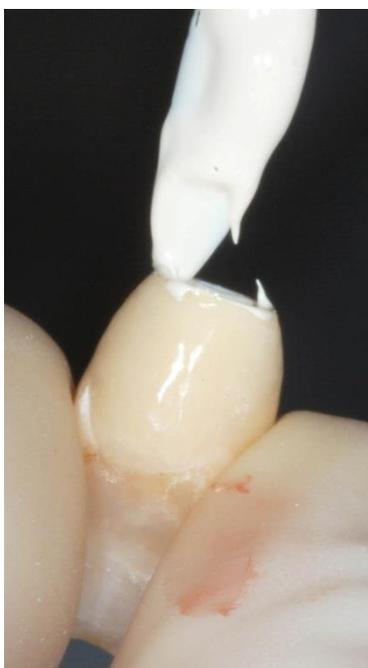
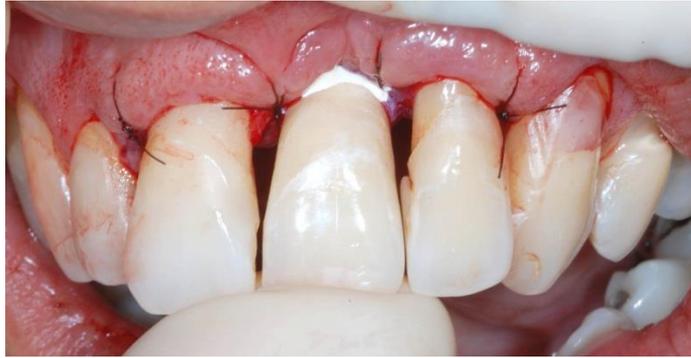
Figura 21 – Provas e ajustes finais antes da cimentação do provisório.

Figura 22 – Manipulação do cimento provisório convencional.

Figura 23 – Cimentação final da prótese imediata.

Finalmente, é realizada a prova final do provisório, antes da cimentação, inclusive com ajustes oclusais a fim de que este não possua toque com seu antagonista durante a fase de osseointegração. (Figuras 21 a 23)

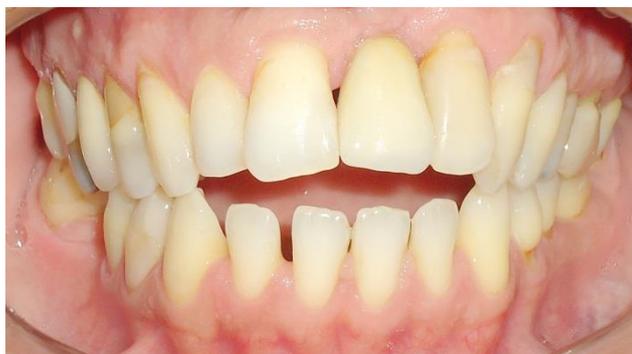
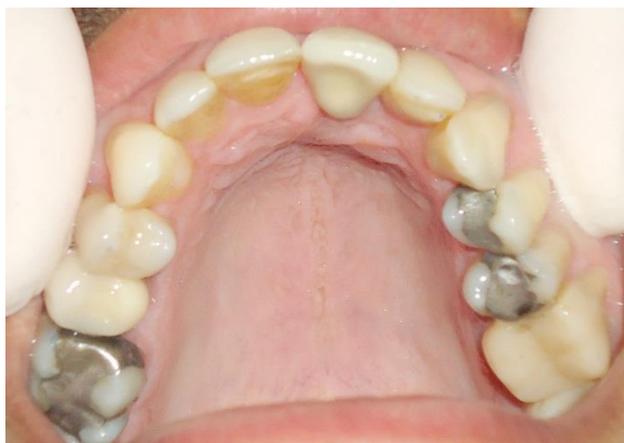
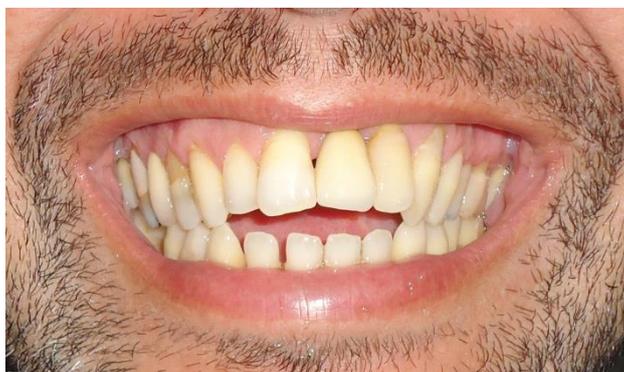
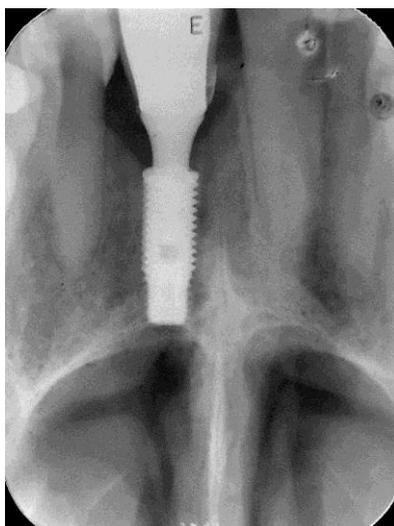
Figura 24 – Vista frontal final da coroa metalocerâmica confeccionada 6 meses após a confecção da prótese provisória imediata.

Figura 25 – Vista oclusal final da coroa metalocerâmica confeccionada 6 meses após a confecção da prótese provisória imediata.

Figura 26 – Estética definitiva conseguida pela prótese metalocerâmica.

Figura 27 – Radiografia periapical de 1 ano de controle pós-operatório.

Após este período, procedimentos convencionais de prótese fixa unitária sobre implante são instituídos, buscando conferir estética e função ao tratamento final. (Figuras 24 a 27).
