Universidade Estadual Paulista
"Júlio de Mesquita Filho"
Programa Interunidades

**RETROANÁLISE DE ESCORREGAMENTO DE TALUDE DE SOLO
TROPICAL NÃO SATURADO DA REGIÃO DE BAURU-SP**

Dissertação apresentada como requisito para a obtenção do título de Mestre em Engenharia Civil e Ambiental da Universidade Estadual Paulista "Júlio de Mesquita Filho", Área de Concentração Geotecnia.

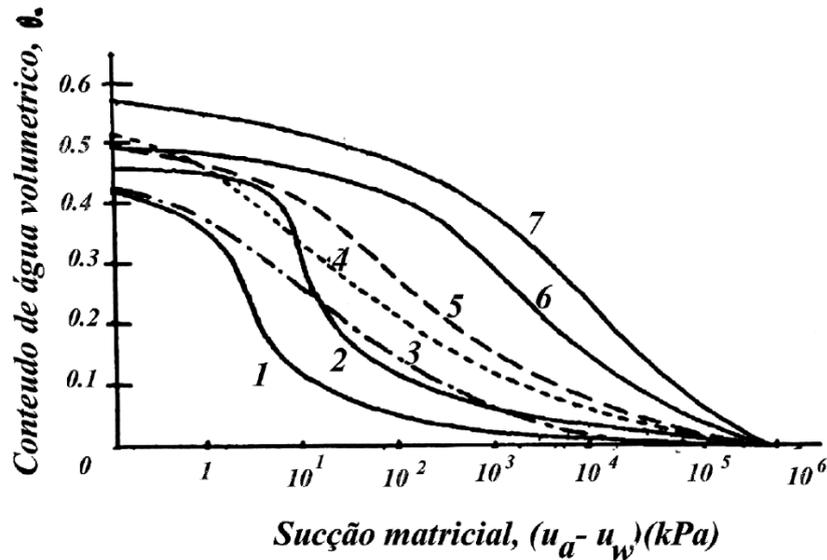
Figura 2.1 – Curva de retenção (Koorevar *et. al*, 1983)

A curva de retenção apresenta valores inversamente proporcionais de umidade e sucção, ou seja, quanto maior umidade menor a sucção. Este comportamento pode ser visto na Figura 2.1.

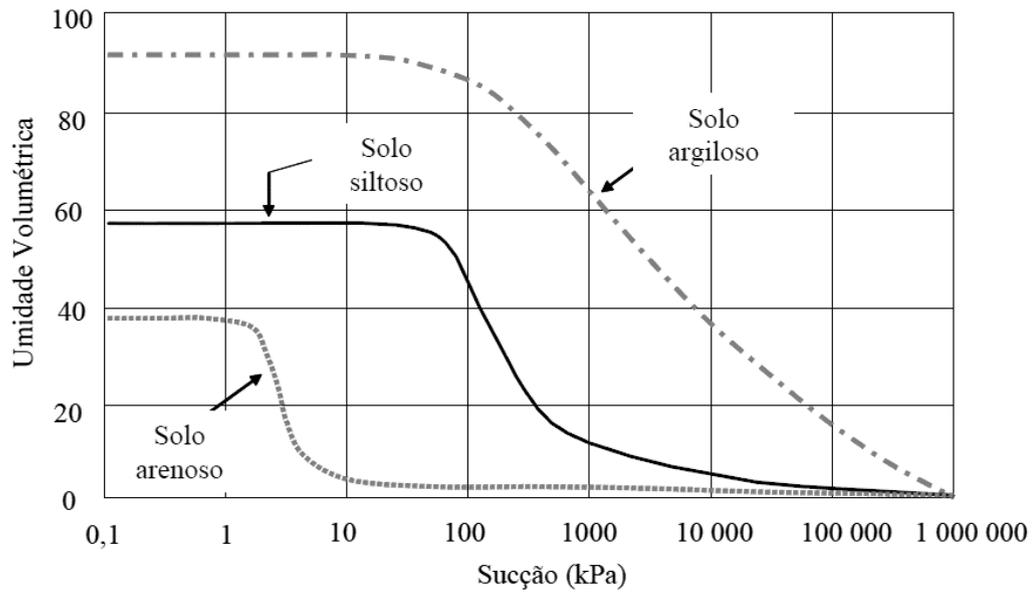
Figura 2.2 - Curvas de retenção para diferentes tipos de solos (FREDLUND; XING, 1994)

O comportamento da curva depende do tipo de solo, pois ela é influenciada pelas características do material, como: tamanho dos poros e sua distribuição, granulometria, densidade, matéria orgânica, entre outros. Na Figura 2.2 são ilustradas curvas de retenção para diferentes tipos de solos segundo Fredlund e Xing (1994) e na Figura 2.3 são apresentados os resultados da curva de retenção de Fagundes (2014) que será utilizada nos estudos adicionais da dissertação.

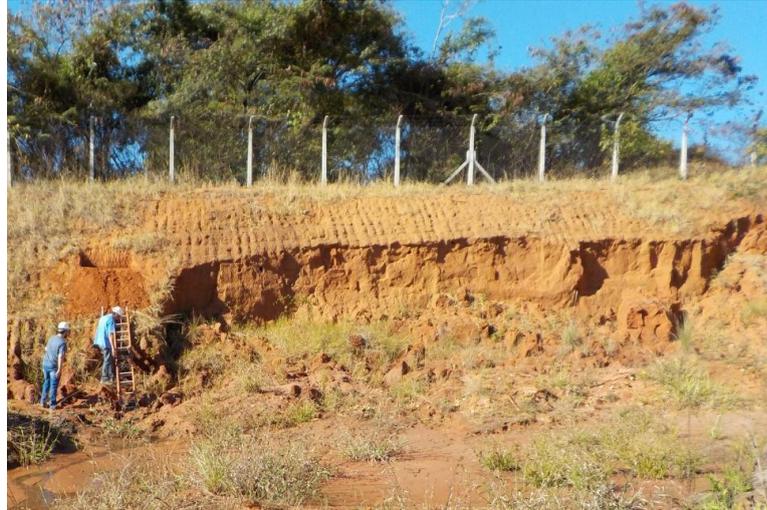
Figura 3.1 – Talude estudado.

Na Figura 3.1 e na Figura 3.2 são ilustrados o talude estudado e a amostragem de solo realizada para o estudo da retroanálise, respectivamente.

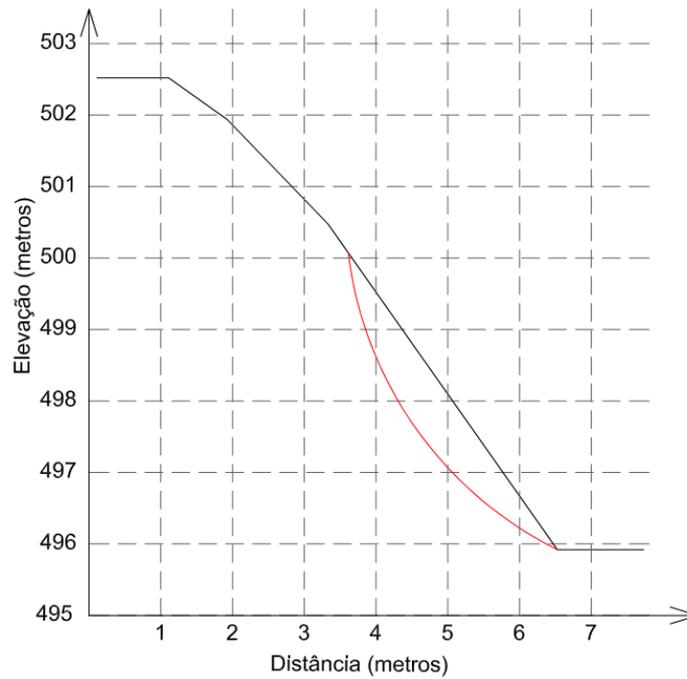
Figura 3.3 – Seção transversal do talude estudado.

A geometria do talude bem como a superfície de ruptura do talude foi obtida a partir das informações dos levantamentos planialtimétricos realizados após a ruptura. O talude tem altura de 6,6 m e declividade aproximada de 55° . A seção transversal do talude pode ser vista na Figura 3.3, onde a superfície de escorregamento está identificada pela linha de cor vermelha.

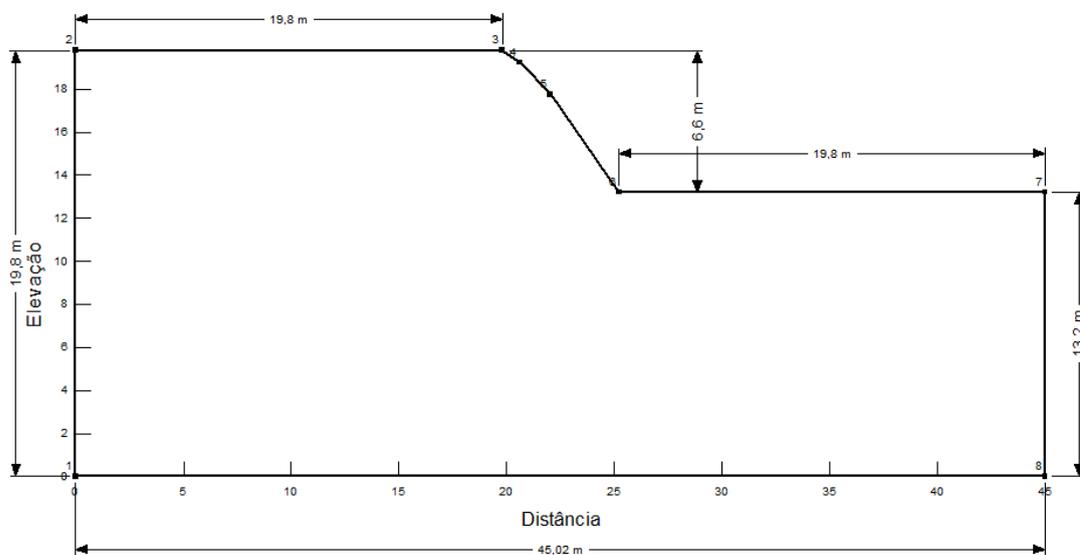
Figura 3.4 – Geometria utilizada para as análises da seção transversal.

Para a análise computacional, a composição da geometria do talude foi realizada de acordo com as recomendações de Rahardjo *et al.* (2007) os quais destacam que destaca que para evitar interferências decorrente da geometria do problema, deve-se utilizar três vezes a altura do talude nas linhas horizontais à montante e a jusante do talude e duas vezes à altura do talude para a linha vertical abaixo do talude. Na Figura 3.4 é ilustrada a seção transversal do talude para o programa GeoStudio.

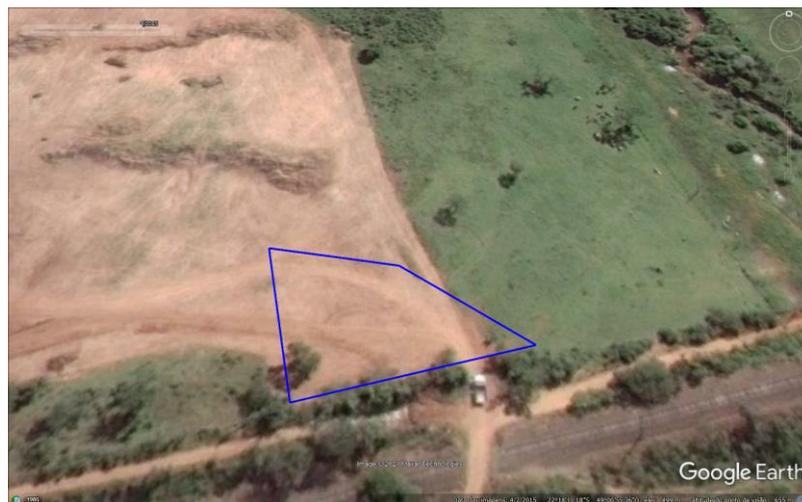
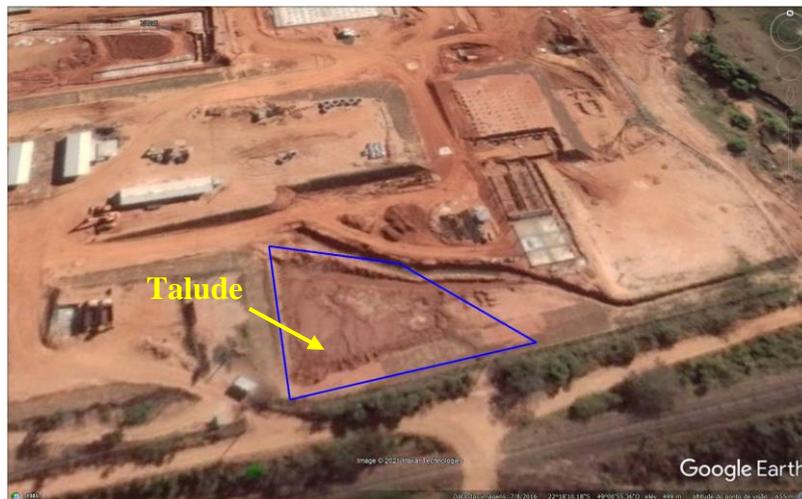
Figura 3.5 – Fotos de satélite: (a) Registro fotográfico dia 04 de fevereiro de 2015; (b) Registro fotográfico dia 07 de agosto de 2016

Os dados pluviométricos utilizados nesta pesquisa foram fornecidos pelo Instituto de Pesquisa Meteorológica da Unesp de Bauru (IPMet). As Figuras 3.5a e 3.5b ilustram situação anterior ao início da obra 04/02/2015, isto é, antes do corte do talude e após a ruptura do talude 07/08/2016.

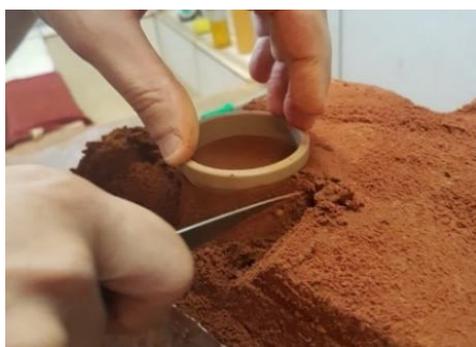
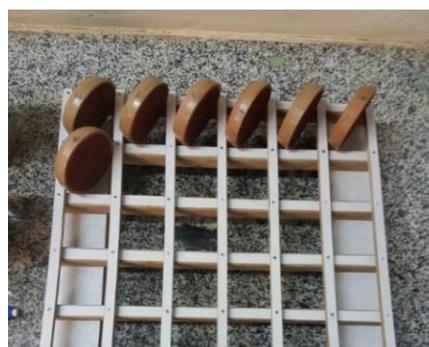
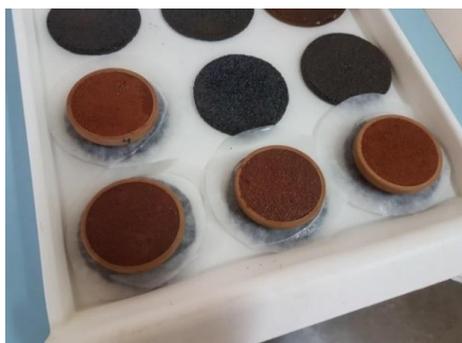
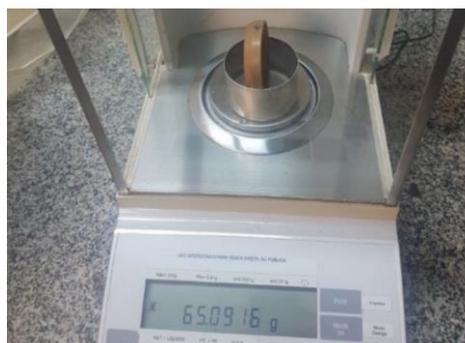
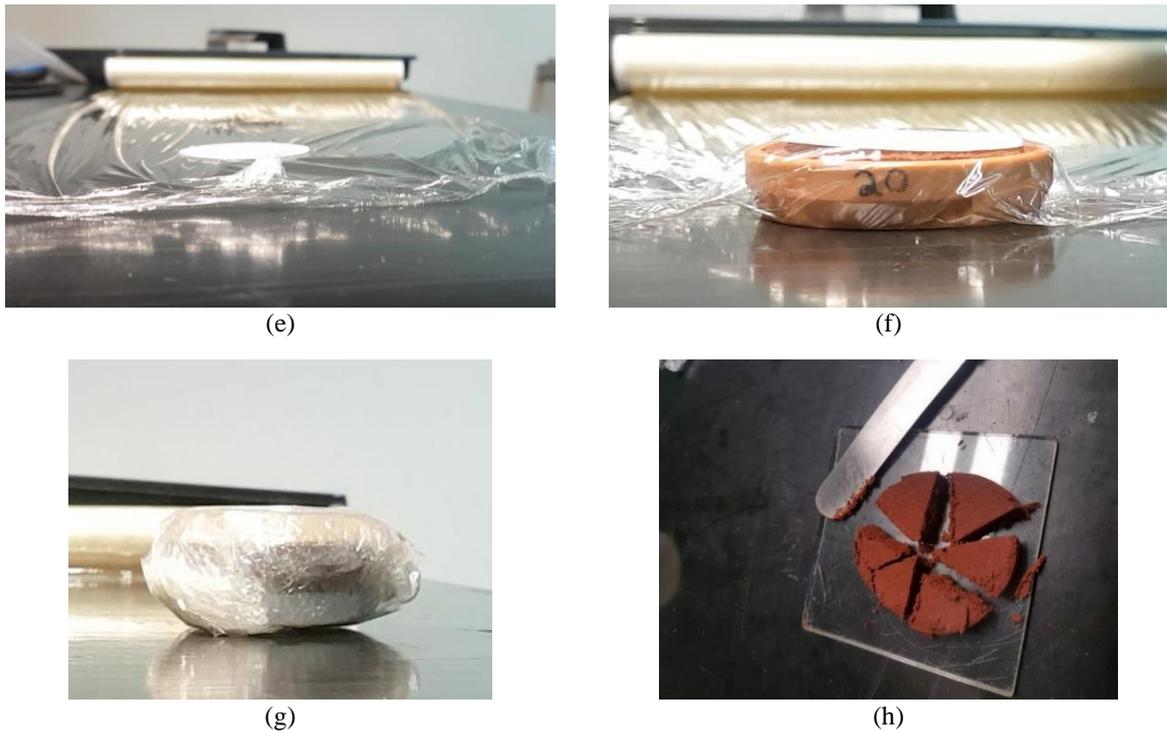
Figura 3.6 – Procedimentos de montagem corpo de prova para ensaio de filtro de papel: (a) moldagem do anel; (b) anéis secando para serem saturados posteriormente; (c) anéis saturando; (d) acompanhamento do peso do anel para o isolar; (e) disposição do papel filme

O ensaio da seguinte forma: moldou-se os corpos de prova com auxílio de anéis PVC. Após moldados, os anéis ficaram foram secos expostos ao tempo. Uma vez secos ao ar, os corpos de prova foram saturados com água desaerada, por meio de capilaridade. Após a saturação por capilaridade, os corpos de prova foram expostos novamente a secagem ao ar até atingir a massa previamente estipulada. Os corpos de prova depois de atingir a massa, foram colocados em contato com o papel filtro em ambas as faces. Os corpos de prova foram isolados, embalando-os em papel filme e fita isolante e armazenados até atingir o equilíbrio. Após atingir o equilíbrio, o conjunto foi aberto, onde o papel filtro foi retirado com uma pinça, pesados rapidamente e levados para estufa. Além dos papéis, foi extraído a umidade da amostra de solo presente no conjunto. Na Figura 3.6 são ilustradas as etapas do ensaio de papel filtro.

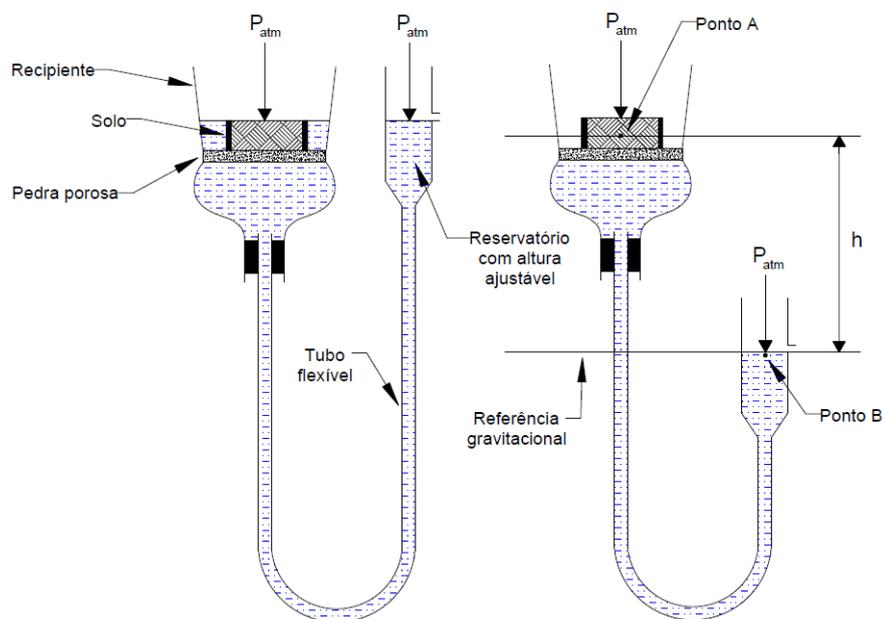
Figura 3.7 – Esquema do ensaio de placa de sucção (LIBARDI, 2005)

Na Figura 3.7 é ilustrado o esquema do ensaio de placa de sucção.

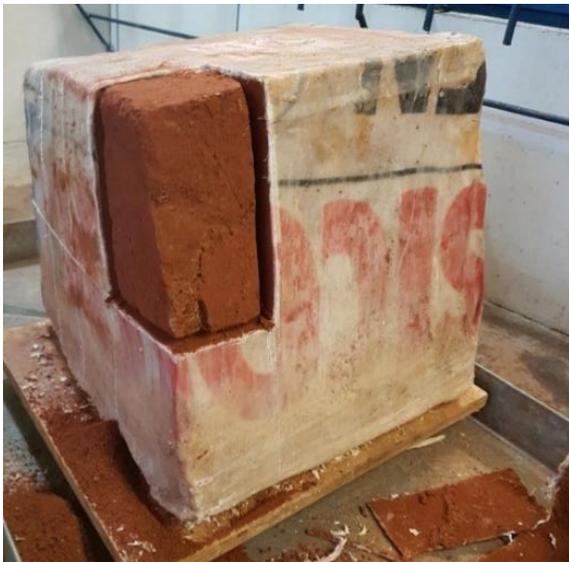
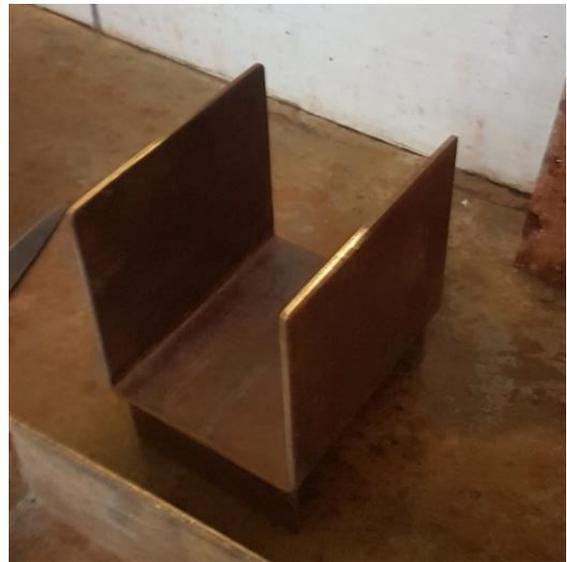
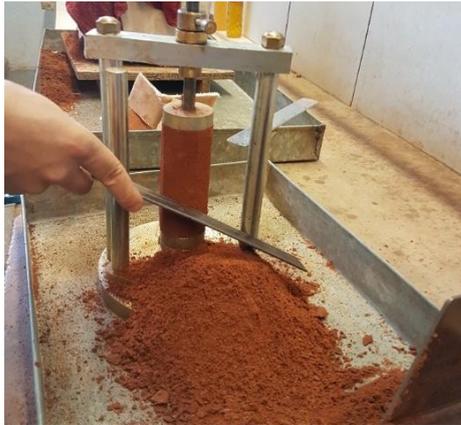
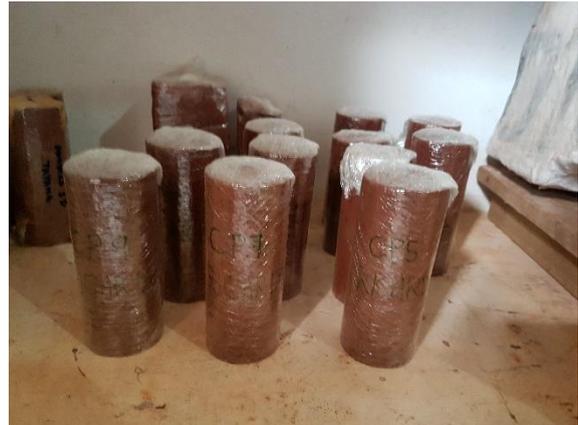
- Foram retirados prismas retangulares menores, por meio de escarificações em todos os lados do bloco inicial. Os prismas extraídos possuíam aproximadamente 70 mm por 140 mm;
- Os prismas foram colocados em um berço para regularização do topo e a base com o auxílio de uma régua metálica;
- Após regularização do topo e da base, os corpos de provas foram moldados nas laterais de forma cilíndrica com auxílio de um pequeno torno manual com 5 cm de diâmetro e 10 cm de altura;
- Depois de finalizado o corpo de prova foi protegido com papel filme plástico e devidamente armazenado em câmara climatizada.

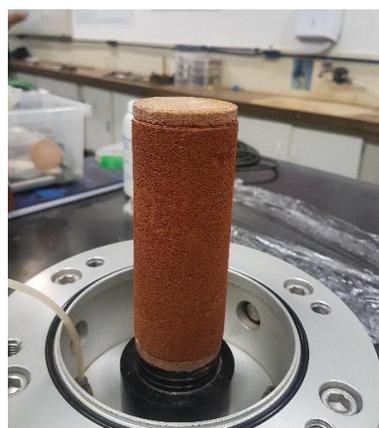
Figura 3.9 – Montagem corpo de prova na câmara triaxial

Para os ensaios saturados, os corpos de prova foram posicionados sobre uma pedra porosa grossa instalada no pedestal da câmara triaxial. Na Figura 3.9 é ilustrada a disposição do corpo de prova na câmara triaxial durante a montagem do ensaio. Para não ocorrer fluxo de água da câmara para o solo, o corpo de prova foi protegido por uma membrana de látex. Depois de montada a câmara triaxial com o corpo de prova, as mangueiras de conexão foram acopladas na câmara triaxial.

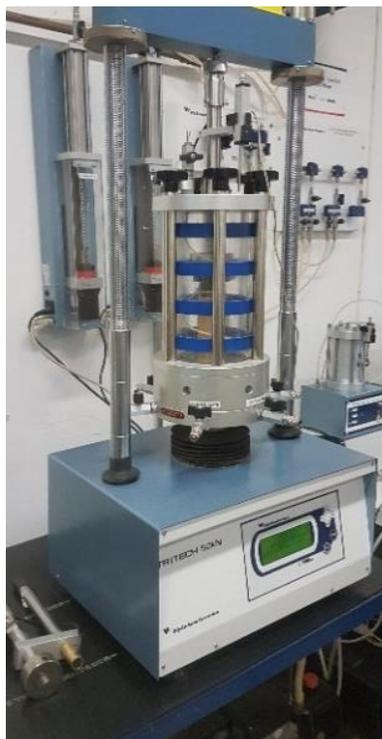
Figura 3.10 – Ensaio de compressão triaxial montado.

Com a câmara triaxial fechada o interior dela foi preenchido com água. Na Figura 3.10 é mostrado o equipamento completamente montado.

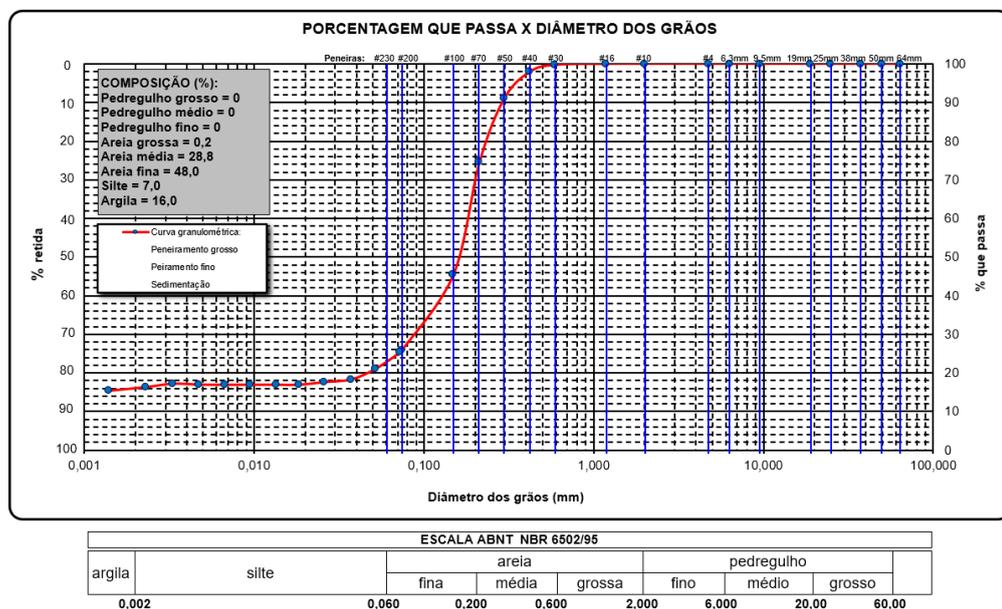
Figura 4.1 – Curva granulométrica obtida para o solo marrom avermelhado

O resultado do ensaio de granulometria é apresentado na Figura 4.1

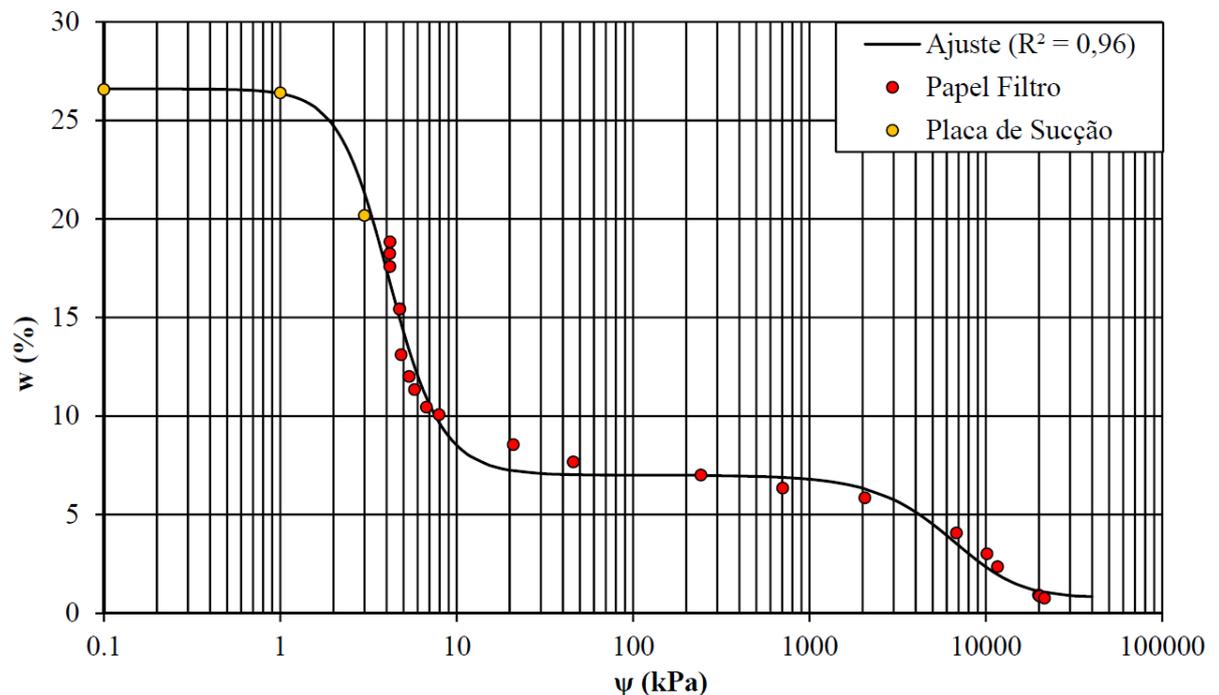
Na Figura 4.2 é apresentada a curva de retenção obtida por Fernandes (2016) e pelo autor.

Os resultados experimentais apresentados na Figura 4.2 foram ajustados matematicamente segundo a equação de van Genuchten (1980).

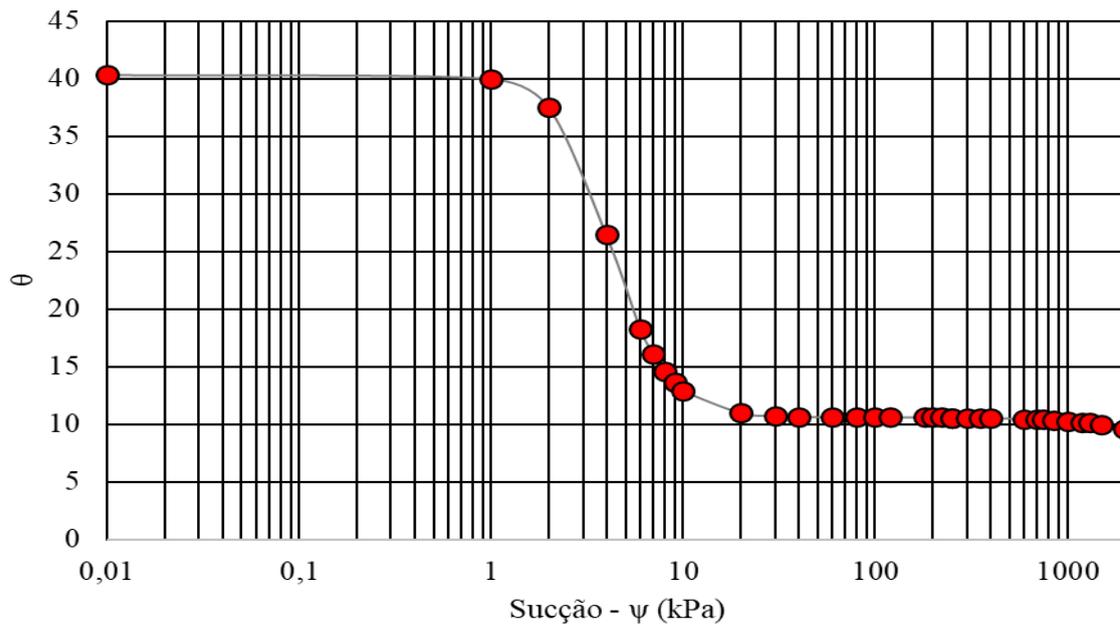
Figura 4.3 - Curva de retenção - Umidade Volumétrica.

Para o módulo SEEP/W do programa GeoStudio a curva de retenção foi prescrita em termos de umidade volumétrica. Portanto, os dados de umidade gravimétrica foram convertidos para a umidade volumétrica por meio da correlação entre índices físicos $\theta = w \times \rho_d$, uma vez que o solo não apresenta variação volumétrica significativa com a secagem. Na Figura 4.3 é apresentada a curva de retenção em termos de umidade volumétrica.

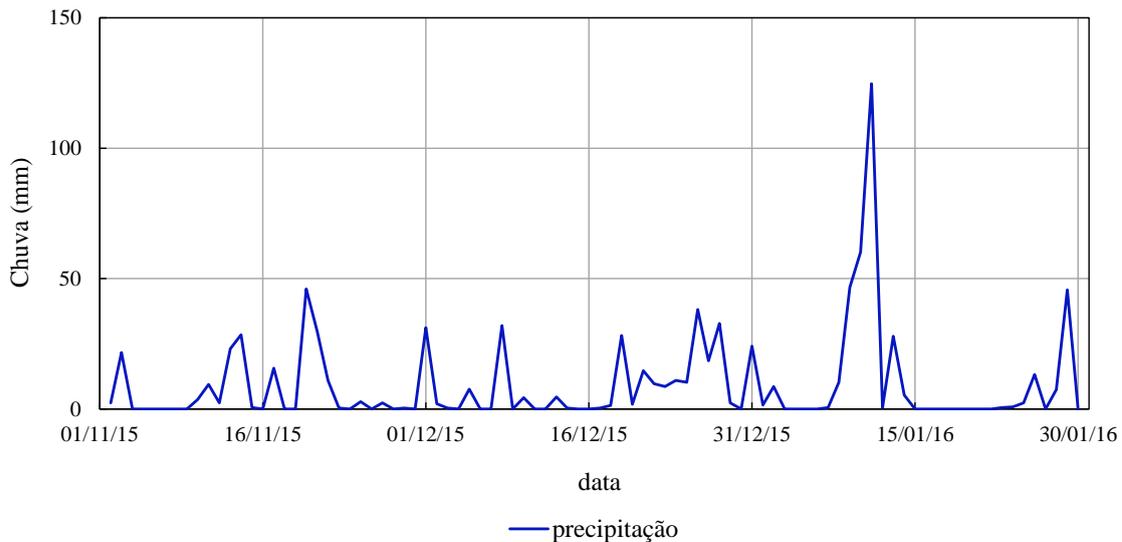
Figura 4.4 – Valores de pluviosidade.

O volume de pluviosidade que desencadeou o deslizamento do talude ocorreu dia 11/01/2016 (71° dia segundo gráfico abaixo) onde o volume foi de 124,7 mm. Para os testes foram utilizados os valores de três meses contínuos de pluviosidade sendo os meses de novembro e dezembro de 2015 e janeiro de 2016. Na Figura 4.4 são apresentados os valores de pluviosidade utilizados, sendo estes valores fornecidos pelo Instituto de Pesquisas Meteorológicas (IPMet).

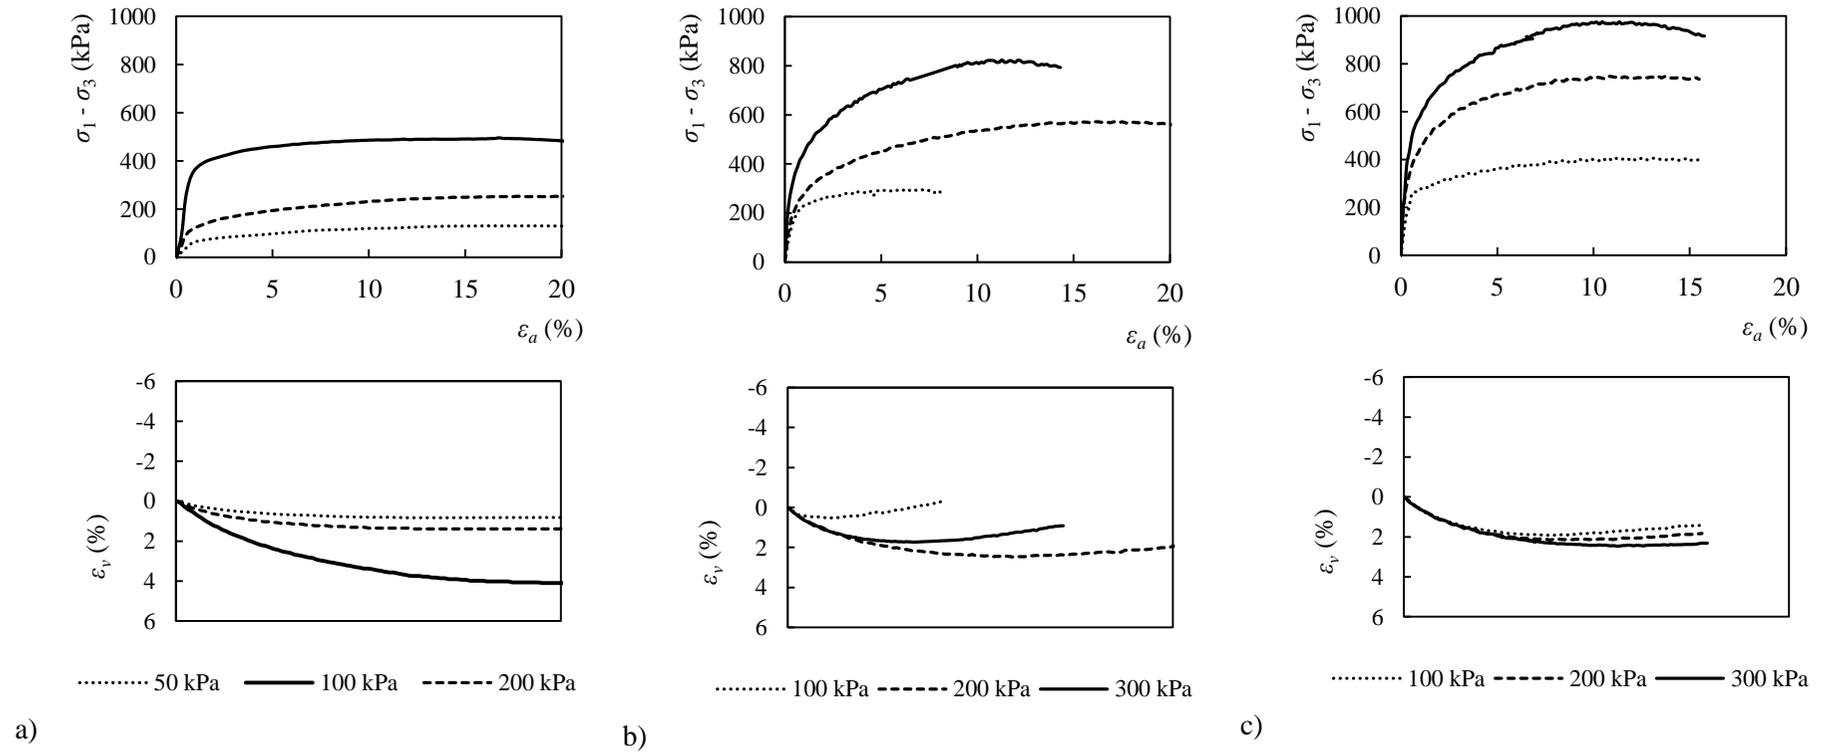
Figura 4.5 – Tensão desviatória e deformação volumétrica versus deformação axial dos ensaios de compressão triaxial realizados com sucção: a) $s = 0$ kPa; b) $s = 50$ kPa; e c) $s = 300$ kPa.

Observa-se na Figura 4.5 que o solo apresenta um comportamento plástico, visto que os corpos de prova não exibiram pico de tensões no momento ruptura. Em geral, é observado um aumento significativo da tensão desviatória com o aumento da sucção devido à rigidez e ao aumento da resistência ao cisalhamento do solo. O comportamento volumétrico do solo mostra um comportamento contrativo dominante durante o cisalhamento.

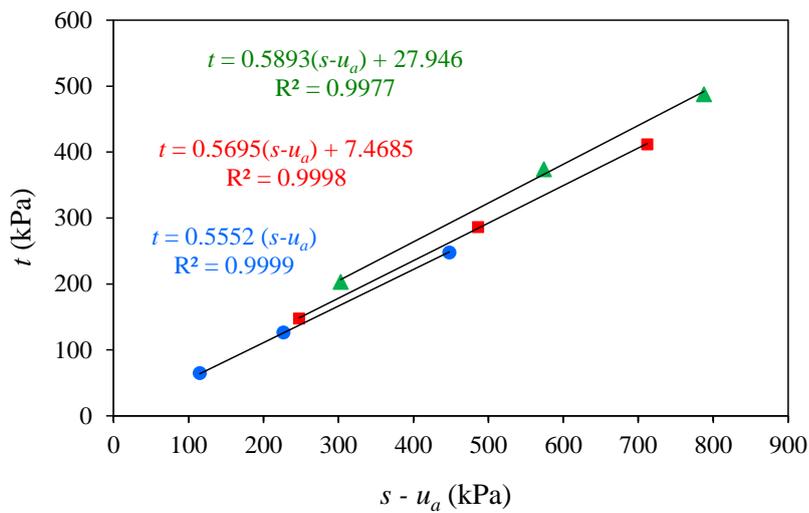
Figura 4.6 – Intercepto de coesão (kPa) \times sucção (kPa)

Na Figura 4.6 e na Figura 4.7 são apresentadas as envoltórias de resistência ao cisalhamento do solo, respectivamente, nos planos $t \times (s - u_a)$ e $\tau \times (\sigma - u_a)$. Os círculos de Mohr dos corpos de prova ensaiados são apresentados na Figura 4.7 e os parâmetros de resistência ao cisalhamento do solo estão na Tabela 4.2. A coesão do solo variou de 0 a 34,6 kPa (Figura 4.8) resultando em um ϕ^b igual a 6,72 o ($\text{tg } \phi^b = 0,1171$) e o ângulo de atrito de solo variou de 33,7 a 36,1°, respectivamente, para as sucções de 0 a 300 kPa.

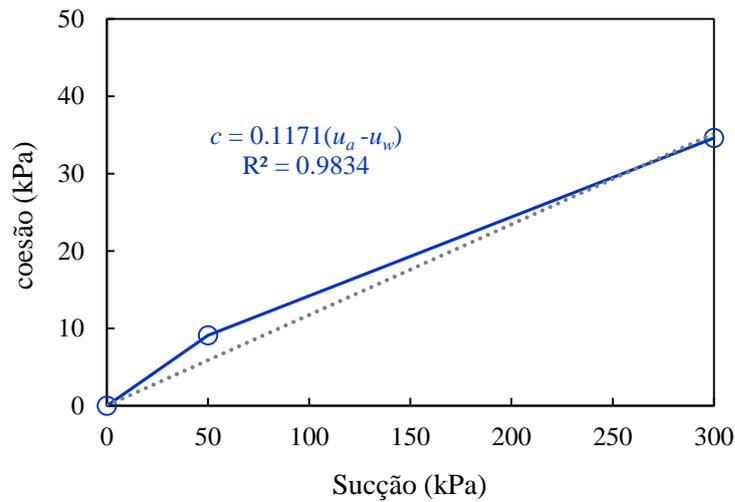
Figura 4.8 – Variação da coesão do solo com a sucção baseada nos resultados dos ensaios de compressão triaxial.

A resistência ao cisalhamento de alguns solos é geralmente controlada pela sucção matricial, ligações químicas interpartículas, cimentação por carbonatos e outras cimentações solúveis. Devido ao solo estudado neste trabalho ser altamente intemperizado, sem ligações solúveis, com poucos acúmulos minerais férreos (ferro e alumínio) (RODRIGUES, *et al.* 2014). Os resultados obtidos condizem com o esperado, visto que o principal mecanismo que influencia na resistência do solo não saturado para esse solo é a sucção e a resistência ao cisalhamento do solo aumentou conforme o aumento da sucção (VILAR e RODRIGUES, 2011).

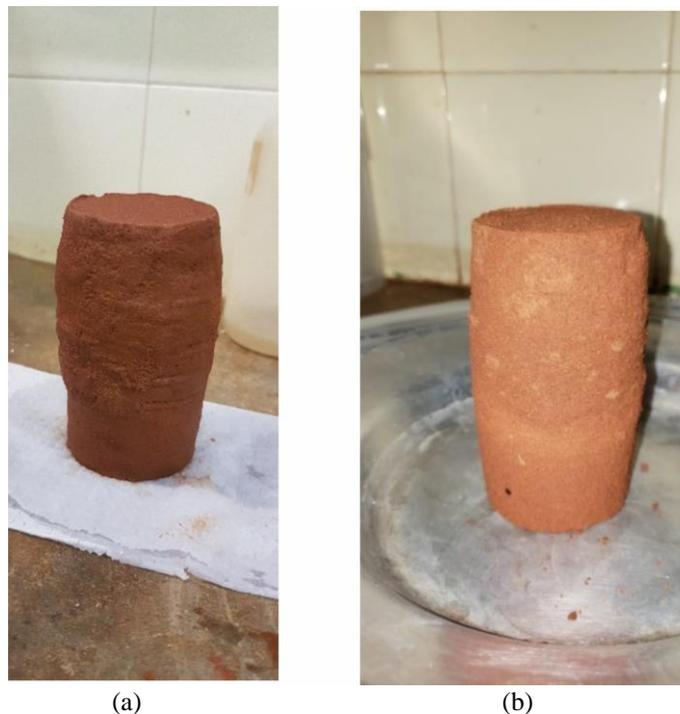
Figura 4.9 - Corpos de prova após ensaio de compressão triaxial: (a) saturado; (b) não saturado

Na Figura 4.9 são mostrados corpos de prova após o ensaio triaxial saturado e não saturado, onde é possível observar a forma geométrica dos corpos de prova após a fase de ruptura dos ensaios.

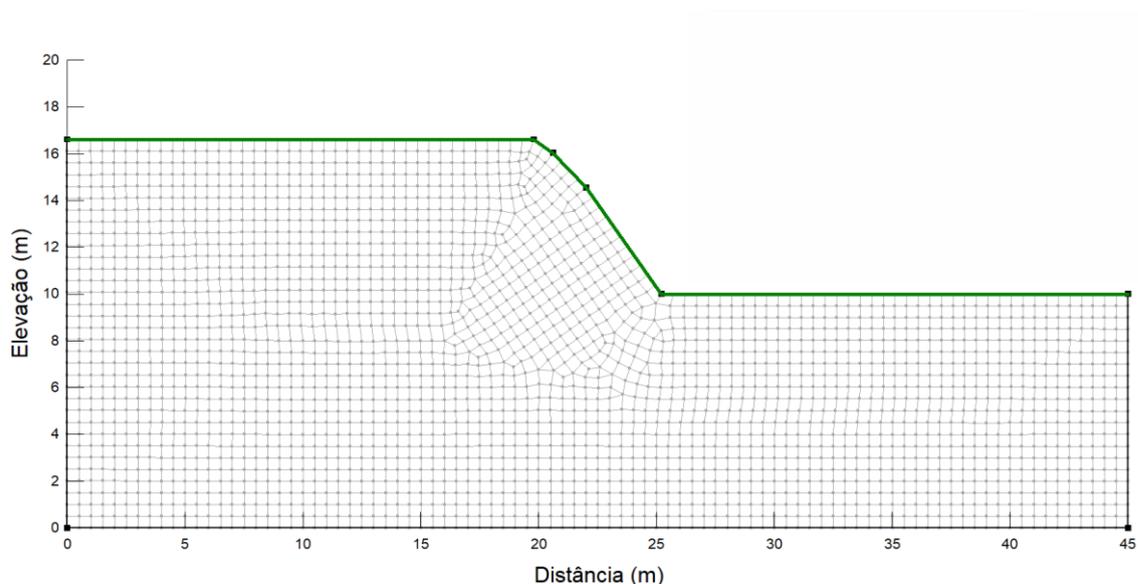
Figura 4.10 – Malha de elementos finitos com abertura de 0,5m utilizado no SEEP/W

As análises hidráulicas são realizadas pelo SEEP/W. Como o SEEP/W utiliza a técnica de elementos finitos para fazer as simulações, para evitar dependências dos resultados quanto ao tamanho da malha foram realizados testes de convergência de malha. As malhas escolhidas para os testes de convergência foram malhas de elementos quadrilaterais e triangulares gerados automaticamente, variando o tamanho de 1,0m a 0,10m. Dentre as análises, o tamanho que apresentou o melhor resultado foi a malha de elementos de 0,50m. A malha de 0,5 m resultou em 2526 nós e 2409 elementos. O resultado da malha utilizada pode ser visto na Figura 4.10

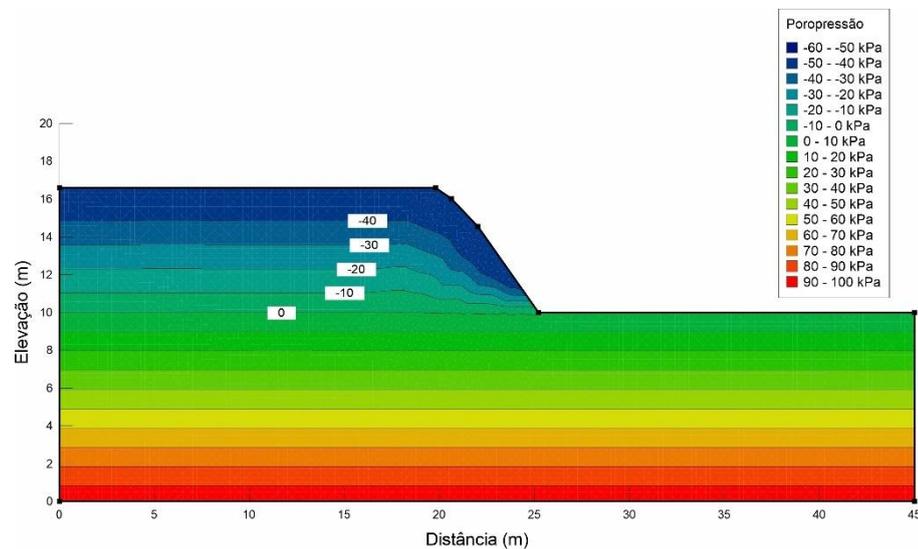
Figura 4.11 – Perfil de poropressão inicial da seção transversal estudada

Uma sucção no solo de 50 kPa foi obtida experimentalmente a partir de monitoramento da sucção *in situ* usando sensor de matriz granular na superfície de terreno em região próxima ao local estudado em data anterior ao período chuvoso que proporcionou a ruptura do talude. Este valor de sucção foi prescrito ao perfil inicial de poropressões. Na zona de poropressões negativas considerou-se aumento linear da sucção desde o nível freático até atingir o seu valor máximo (50 kPa), onde permaneceu constante até o topo do talude. Na zona saturada (abaixo do nível d'água), considerou-se poropressões positivas aumentando hidrostáticamente com a profundidade. Na Figura 4.11 é ilustrado o perfil de poropressão inicial adotado nas simulações numéricas.

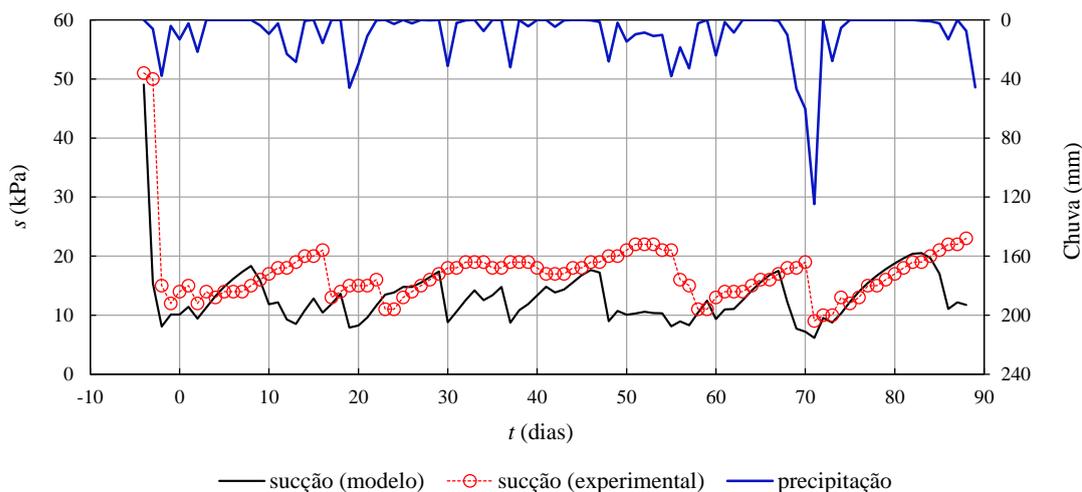
Figura 4.12 – Sucção e precipitação ao longo do tempo.

Na Figura 4.12 são apresentados resultados experimentais de precipitação e do monitoramento da sucção realizado a 40 cm da superfície de terreno próximo ao local estudado por meio de sensor de matriz granular e resultados numéricos usando o programa SEEP/W.

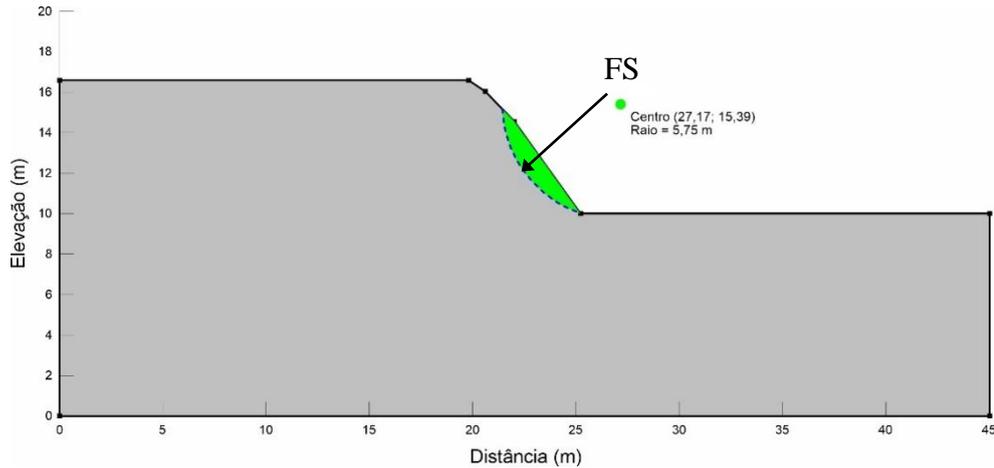
Figura 4.13 – Superfície de ruptura do talude.

O método de Bishop associado ao critério de resistência ao cisalhamento de solos não saturados foi utilizado nas análises de estabilidade de taludes. O talude estudado está identificado nas simulações numéricas como caso de referência (RC) e esta identificação é usada para as comparações com os tipos de talude e de solo discutidos na próxima seção. Para o estudo da retroanálise, o fator de segurança, FS, é calculado na posição do centro do eixo de rotação com o raio tangenciando os pontos da superfície de ruptura do talude (Figura 4.13).

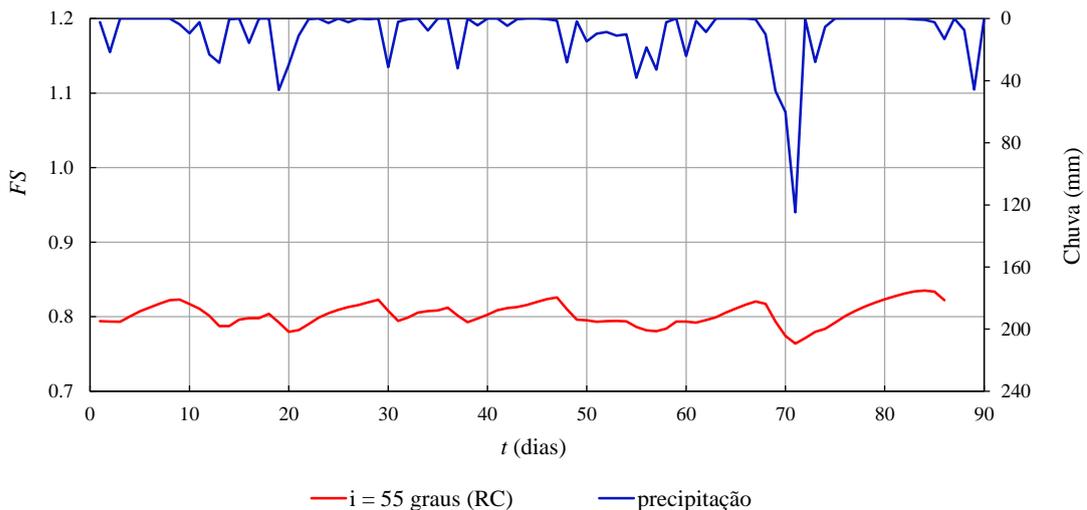
Figura 4.14 – Fator de segurança e precipitação versus tempo considerando parâmetros de resistência ao cisalhamento obtidos a partir dos ensaios de compressão triaxial.

Os parâmetros obtidos por meio dos ensaios de compressão triaxial c , ϕ e ϕ^b foram considerados. Na Figura 4.14 é apresentada a variação do fator de segurança ao longo do tempo.

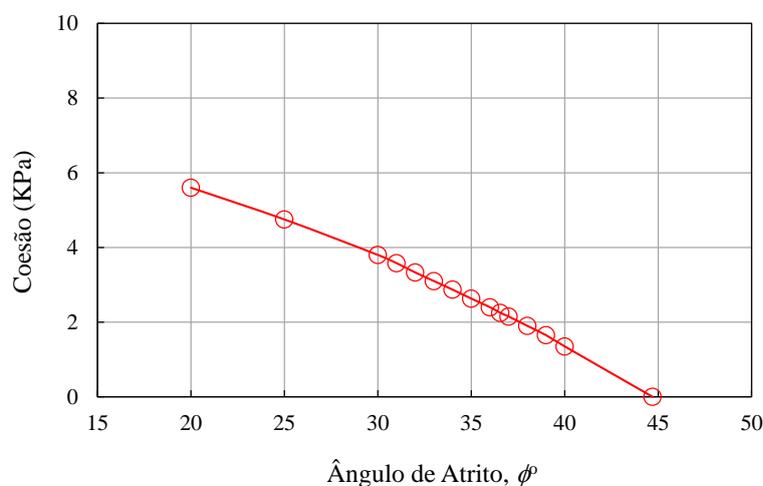
Figura 4.15 – Curva coesão versus ângulo de atrito considerando procedimento $c = f(\phi)$.

- Com um valor do ângulo de atrito fixo, variou-se o valor da coesão de forma que se obteve a coesão para $FS = 1$. Uma vez determinada a coesão para o ângulo de atrito adotado, novos valores de ângulo de atrito foram escolhidos e o procedimento anterior foi repetido. Na Figura 4.15 são apresentados os pares coesão e ângulo de atrito;

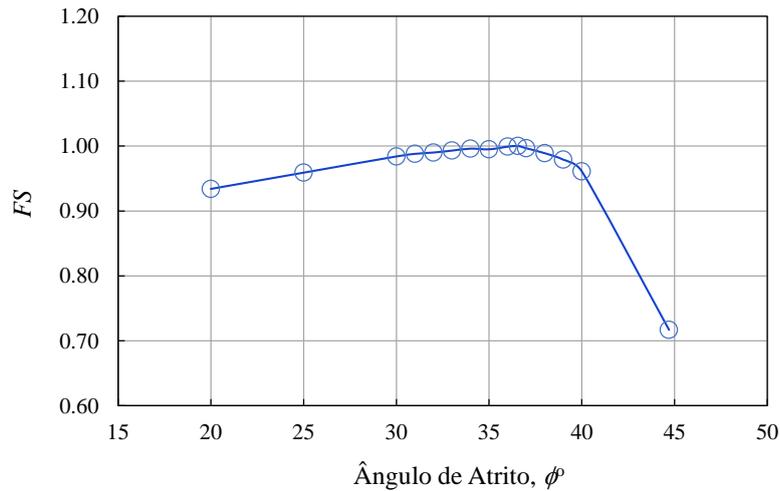
Figura 4.16 – Curva fator de segurança versus ângulo de atrito considerando procedimento $c = f(\phi)$.

- Para cada par de valores definidos na curva de $c = f(\phi)$ foi realizado uma análise de estabilidade pelo método de Bishop com o centro do círculo mantido fixo e variando-se o raio da superfície da ruptura. Desta análise, pares (coesão, ângulo de atrito) associados a fatores de segurança foram obtidos e assim plotou-se uma curva com ângulo de atrito na abscissa e fator de segurança na ordenada com diversos pares (Figura 4.16). O valor mais provável do ângulo de atrito na superfície da ruptura é aquele que apresentar o fator de segurança unitário; e

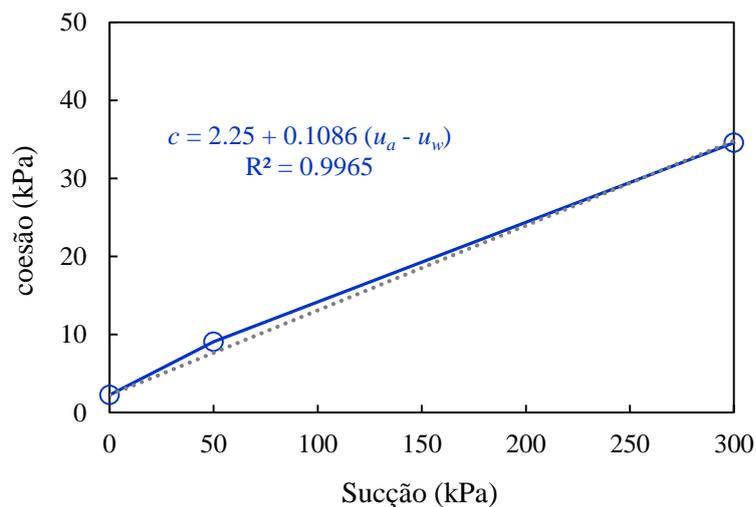
Figura 4.17 – Variação da coesão do solo com a sucção após obtenção dos parâmetros de retroanálise considerando procedimento $c = f(\phi)$.

Os valores obtidos foram coesão ($c = 2,25$ kPa) e ângulo de atrito ($\phi = 36,55^\circ$). Por efeito da mudança da coesão nesta opção da retroanálise os valores de coesão versus sucção foram reinterpretados para obtenção de um novo valor de ϕ^b que resultou igual a $6,23^\circ$ ($\text{tg } \phi^b = 0,1086$) (Figura 4.17).

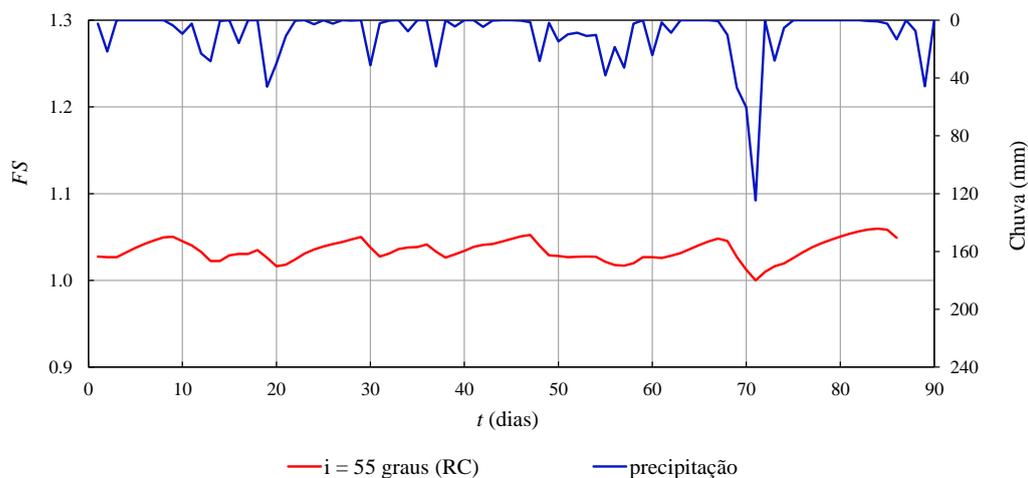
Figura 4.18 – Fator de segurança e precipitação versus tempo considerando procedimento $c = f(\phi)$.

Na Figura 4.18 é apresentada a variação do fator de segurança ao longo do tempo considerando a curva $c = f(\phi)$.

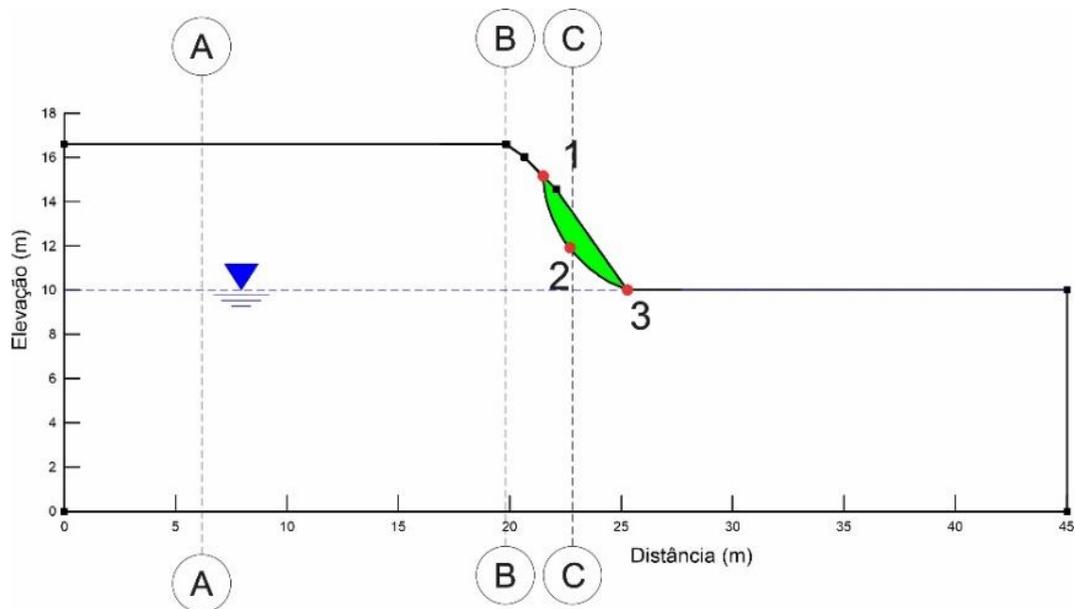
Figura 4.19 – Seção transversal estudada com identificação dos cortes das seções A-A, B-B e C-C e dos pontos 1, 2 e 3 da cunha de escorregamento do maciço.

Na Figura 4.19 são apresentados os cortes verticais A-A, B-B e C-C na seção transversal do talude, bem como os pontos 1, 2 e 3 que delimitam a superfície de deslizamento de escorregamento do maciço. Na Figura 4.20 são apresentados os perfis de poropressão ao longo dos cortes verticais, para diferentes instantes: $t = 0$ (situação inicial), $t = 2$ dias (início do período chuvoso) e $t = 71$ dias (dia do escorregamento do talude) e na Figura 4.21 é mostrada a variação da sucção (poropressão negativa) ao longo do tempo nos pontos 1, 2 e 3 da cunha de escorregamento do talude.

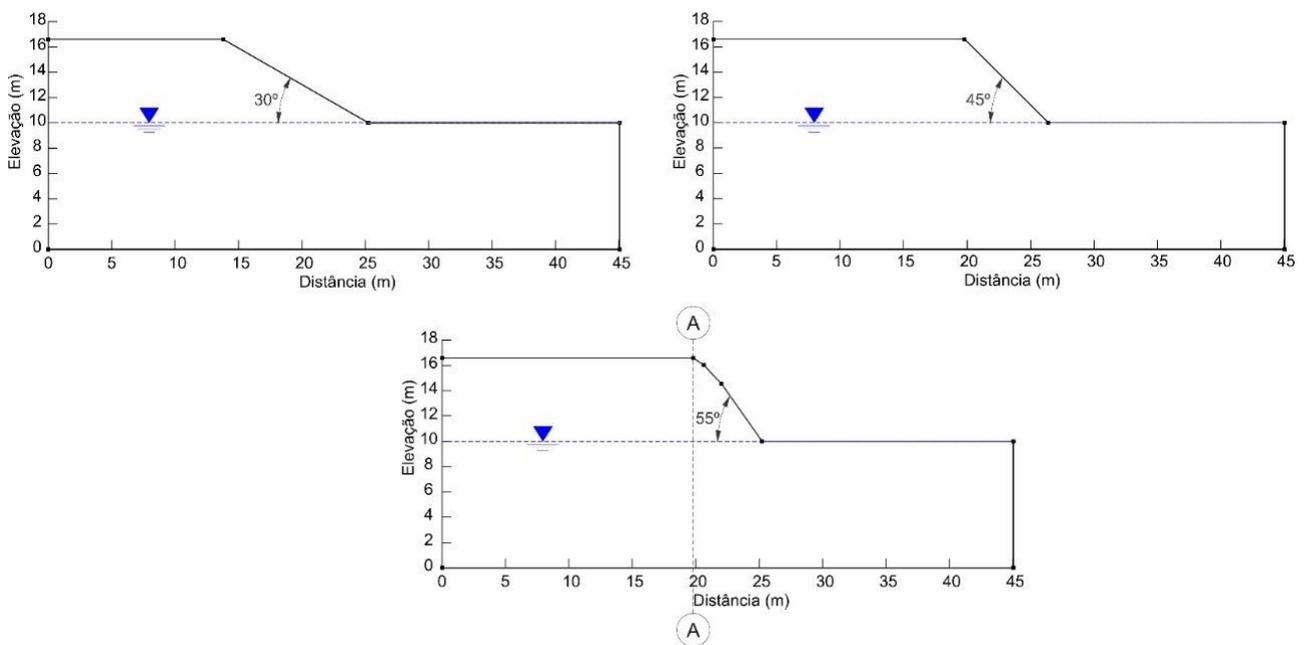
Figura 4.22 – Geometria dos taludes usados nas simulações numéricas dos estudos adicionais.

A Figura 4.22 apresenta a geometria dos taludes para as diferentes declividades.

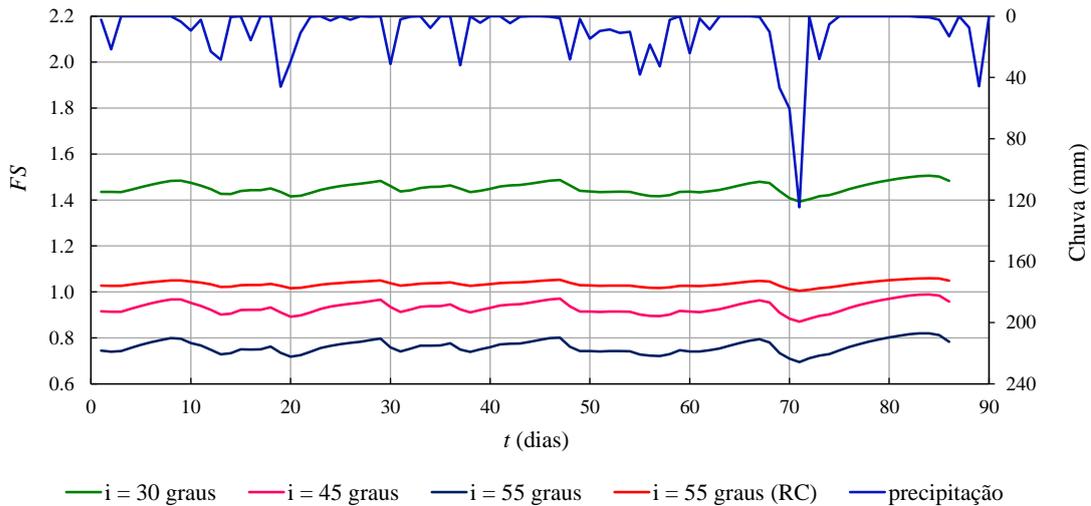
Figura 4.23 – Fatores de segurança e precipitação versus tempo considerando taludes com declividade de 30°, 45° e 55° do solo natural.

Nas Figura 4.23 e Figura 4.24 são apresentadas a variação dos fatores de segurança ao longo do tempo para os taludes com declividade de 30° , 45° e 55° , respectivamente, do solo natural e compactado. O resultado do caso de referência RC (retroanálise) está inserido na Figura 4.23 para servir de orientação, uma vez que não é parte dos resultados das análises obtidas neste item da dissertação.
