Universidade Estadual Paulista
"Júlio de Mesquita Filho"
Programa Interunidades

**RETROANÁLISE DE ESCORREGAMENTO DE TALUDE DE SOLO
TROPICAL NÃO SATURADO DA REGIÃO DE BAURU-SP**

Dissertação apresentada como requisito para a obtenção do título de Mestre em Engenharia Civil e Ambiental da Universidade Estadual Paulista "Júlio de Mesquita Filho", Área de Concentração Geotecnia.

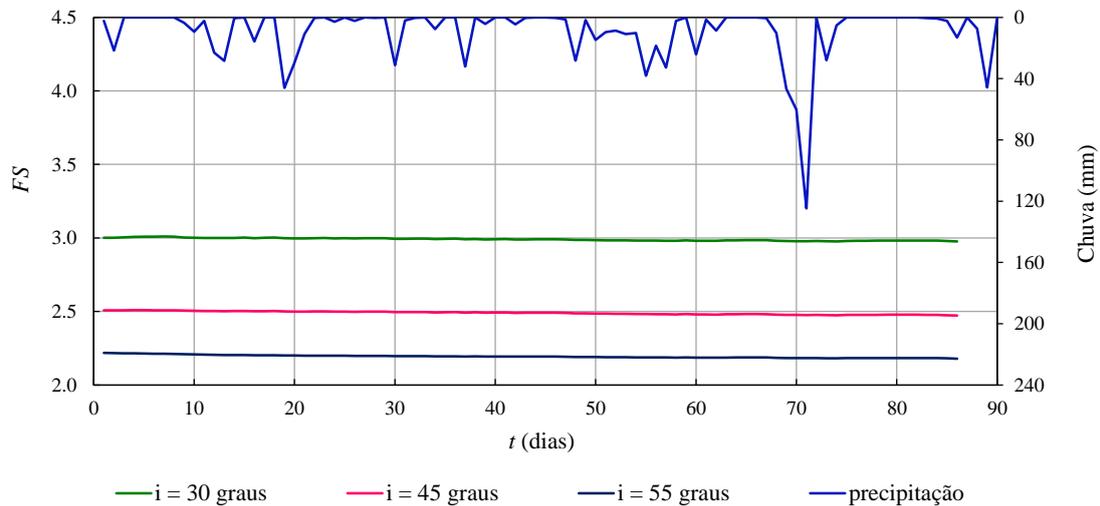
Figura 4.24 – Fatores de segurança e precipitação versus tempo considerando taludes com declividade de 30°, 45° e 55° do compactado.

Nas Figura 4.23 e Figura 4.24 são apresentadas a variação dos fatores de segurança ao longo do tempo para os taludes com declividade de 30° , 45° e 55° , respectivamente, do solo natural e compactado. O resultado do caso de referência RC (retroanálise) está inserido na Figura 4.23 para servir de orientação, uma vez que não é parte dos resultados das análises obtidas neste item da dissertação.

Em relação aos taludes de solo compactado pode-se observar que os três casos simulados numericamente satisfazem a condição de estabilidade com FS variando entre 2,172 a 2,973. Durante o período chuvoso praticamente não houve mudança de FS. No caso do solo compactado, além do solo ter maior resistência ao cisalhamento que o solo natural, a condutividade hidráulica é menor, possibilitando a infiltração de um volume de água menor durante as precipitações pluviométricas. Este comportamento pode ser visto na Figura 4.25 que ilustra perfis de poropressão para o caso do talude com declividade de 55° ao longo do corte A-A, para diferentes instantes, para o solo na condição natural e compactado.

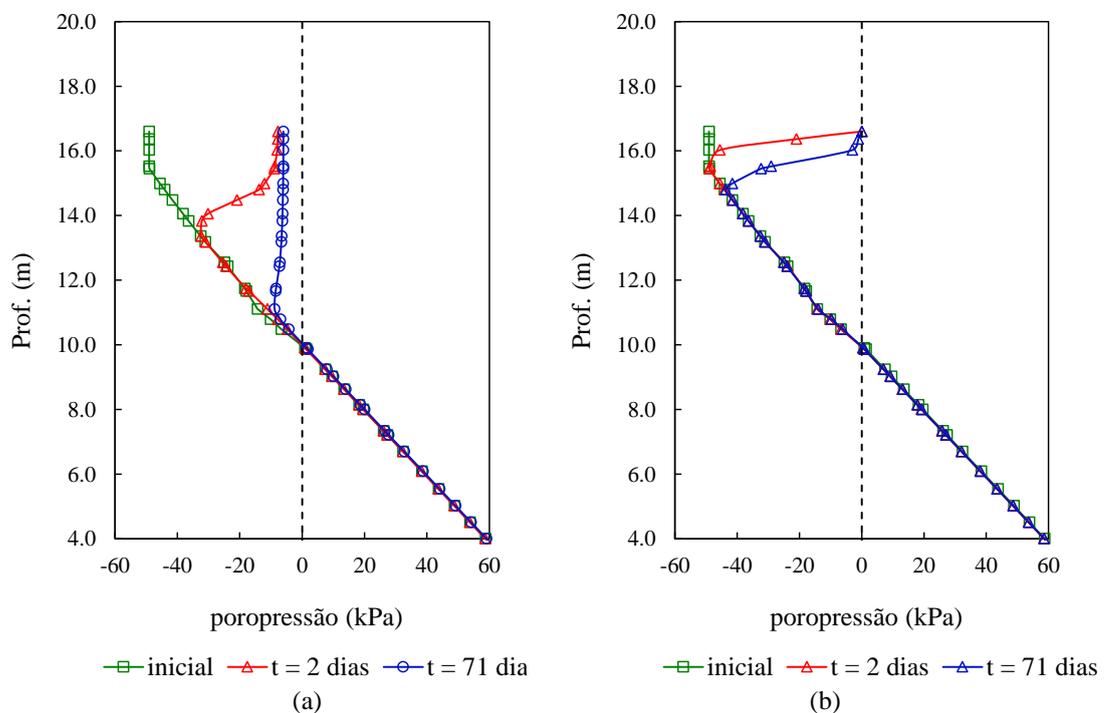
Figura 4.25 – Perfis de poropressão do talude com declividade de 55° : corte A-A, (a) solo natural e (b) solo compactado.

Na Figura 4.25 é possível observar que a distribuição inicial de poropressões, se encontra na condição hidrostática, com uma sucção máxima de 50 kPa na superfície do talude. Na superfície, a sucção diminui significativamente assim que o período chuvoso inicia. No solo natural onde ocorre uma maior variação da sucção ao longo da profundidade, a frente de umedecimento, avançou 5,8 m de profundidade após 71 dias de simulação, enquanto que para o solo compactado, avançou apenas 2,1 m de profundidade desde a superfície para o mesmo período de tempo analisado.

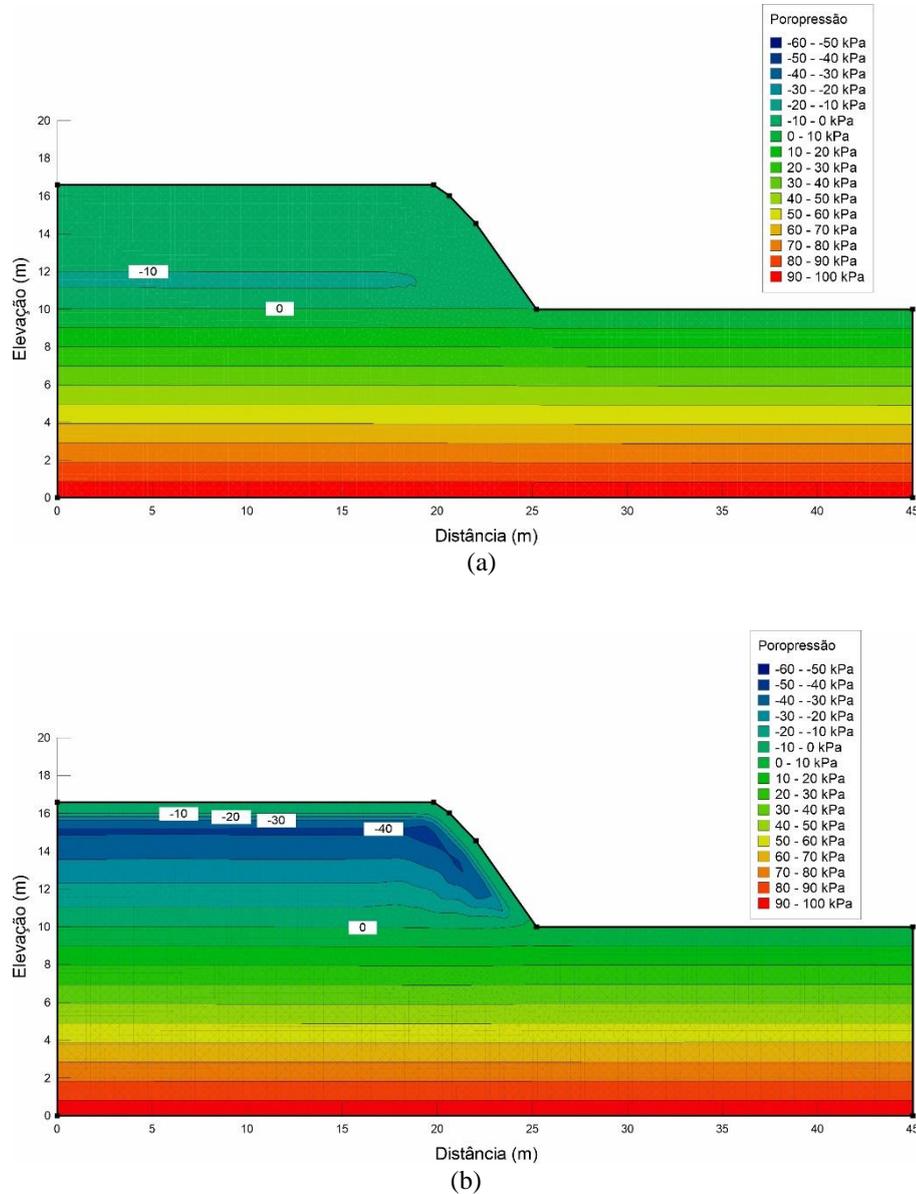
Figura 4.26 – Distribuição de poropressão do talude com declividade de 55°: (a) solo natural e (b) solo compactado

perda de resistência ao cisalhamento. Este comportamento pode ser visto de uma forma mais completa na Figura 4.26 por meio da distribuição da poropressão após o término do período chuvoso.

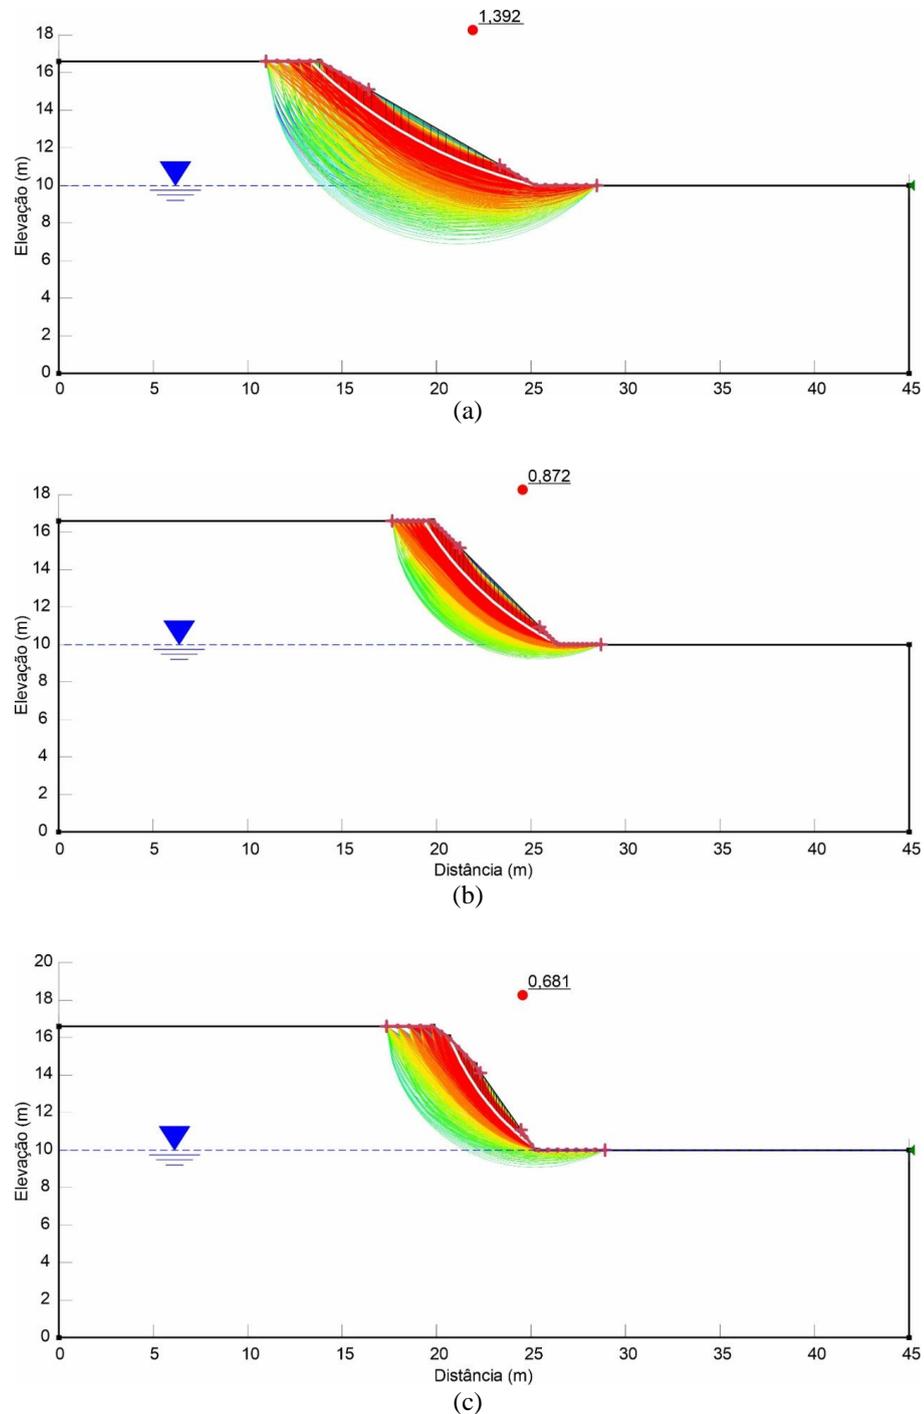
Figura 4.27 – Fatores de segurança mínimos e superfícies de escorregamento testadas para o talude de solo natural com declividades: (a) 30°, (b) 45° e (c) 55°.

Para os três casos (declividades 30°, 45° e 55°), o fator de segurança do talude de solo natural com inclinação de 30° é o único que se encontrava em uma condição estável após o evento da chuva intensa (Figura 4.27).

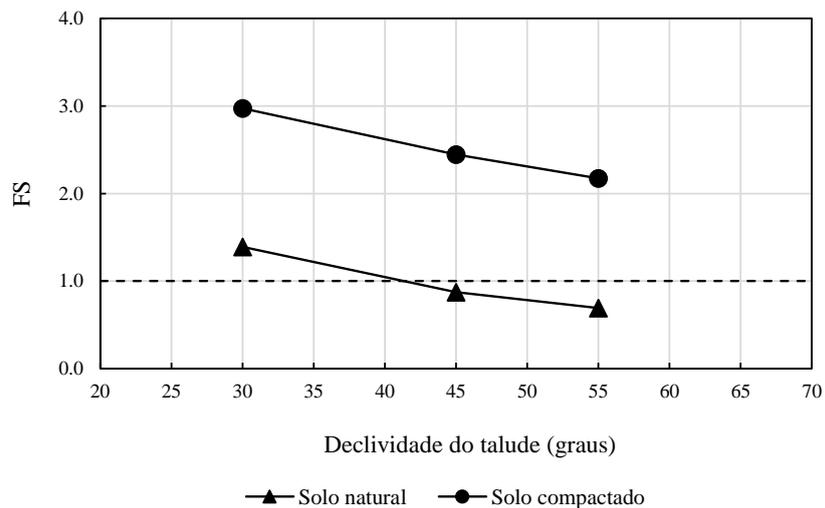
Figura 4.29 – Fatores de segurança mínimos versus declividade dos taludes do solo natural e compactado.

Na Figura 4.29 é apresentada uma síntese dos fatores de segurança mínimos obtidos para o solo natural e compactado para diferentes declividades do talude.
