UNESP - UNIVERSIDADE ESTADUAL PAULISTA
FACULDADE DE ODONTOLOGIA DE ARARAQUARA

INFLUÊNCIA DO TIPO DE PILAR NA RESISTÊNCIA
MECÂNICA PRÉ-CICLAGEM, QUANTIDADE DE
TORQUE RETIDO E DESAJUSTE VERTICAL PRÉ E
PÓS-CICLAGEM, COM ANÁLISE ESTRUTURAL EM MEV

Tese apresentada ao Programa de
Pós Graduação em Reabilitação Oral
– Área de Prótese, da Faculdade de
Odontologia de Araraquara, da
Universidade Estadual Paulista para
a obtenção do título de Doutor em
Reabilitação Oral.

ARARAQUARA
2011

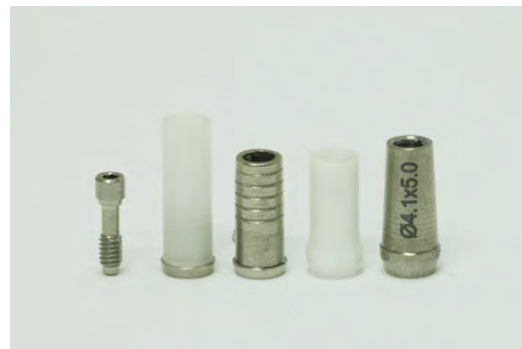
FIGURA 2 – COMPONENTES UTILIZADOS NO ESTUDO: PARAFUSO DE TITÂNIO E PILARES (OURO PREVIAMENTE A SOBREFUNDIÇÃO, APÓS A SOBREFUNDIÇÃO, ZIRCÔNIA E TITÂNIO), DA ESQUERDA PARA DIREITA.

Para fixar os pilares aos implantes, 45 parafusos de titânio (Neodent, Curitiba – PR, Brasil) foram utilizados, sendo um para cada conjunto pilar/implante (Figura 2).

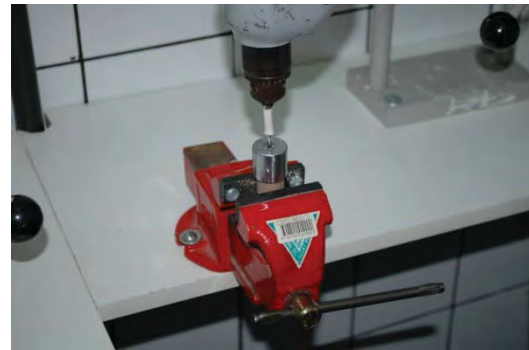
FIGURA 4 – PROCEDIMENTO PARA PERFURAÇÃO DOS CILINDROS DE PVC PREENCHIDOS COM RESINA EPÓXICA.

Após o endurecimento, foi realizada uma perfuração da superfície da resina, a fim de permitir a inclusão do implante em seu interior. Esta perfuração teve como guia um dispositivo confeccionado em torno de precisão que se encaixava perfeitamente nas paredes laterais do cilindro e permitia a penetração de uma broca de 4.4mm de diâmetro (modelo: DW131164B, DeWALT, BLACK&DECKER do Brasil, Uberaba-MG, Brasil) exatamente no centro da superfície da resina (Figuras 4, 5 e 6).

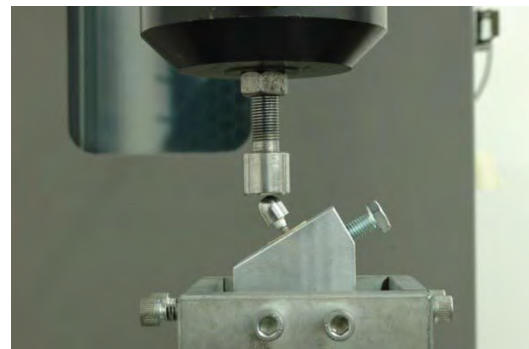
FIGURA 12 - POSICIONAMENTO DE CORPO DE PROVA DE ACORDO COM NORMA ISO 14801-2007.

força compressiva ao conjunto de 5 N, de forma unidirecional, com velocidade de 0,5mm/minuto^{67, 75}, até a ocorrência de falha no pilar, parafuso e/ou implante, identificada por meio de um estalido audível (fratura de algum componente) ou após uma inversão na curva de resistência do conjunto, identificada no computador pelo *software* do teste⁹⁶. O teste seguiu as recomendações da norma ISO 14801-2007⁴² (Figura 12).

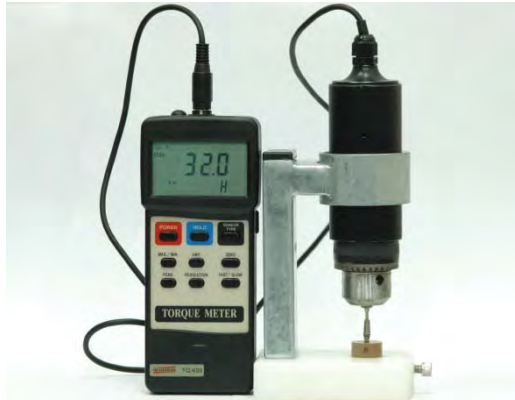
FIGURA 13 - TORQUE APLICADO PARA OS PILARES METÁLICOS (32 Ncm).

Inicialmente, com a chave de apertamento assentada sobre a cabeça do parafuso, um torque de 32 Ncm para os pilares metálicos e 20 Ncm para os pilares de zircônia foi lentamente aplicado por um operador calibrado (Figuras 13 e 14). Após 10 minutos um retorque com o mesmo valor era então aplicado com o objetivo de minimizar o efeito de acomodação inicial entre as superfícies contactantes (*embedment relaxation*) para obtenção uma pré-carga ideal^{43, 87}.

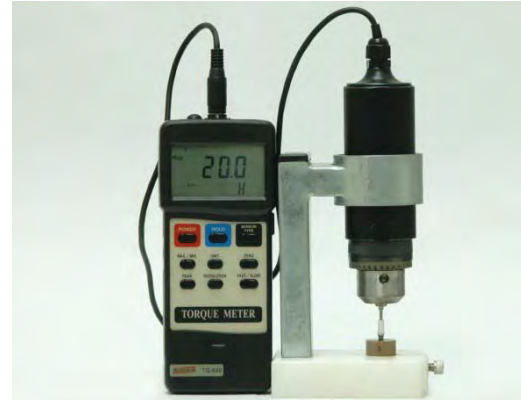
FIGURA 14 - TORQUE APLICADO PARA O PILAR DE ZIRCÔNIA (20 Ncm).

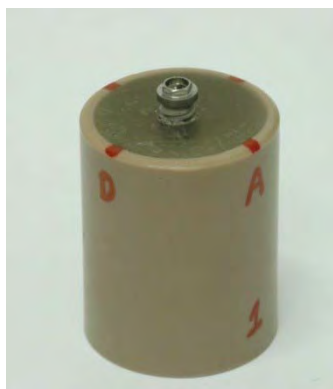
FIGURA 15 - IDENTIFICAÇÃO DAS FACES DE ANÁLISE.

A leitura deste desajuste foi realizada ao redor do componente em intervalos de 90° entre os pontos de observação, sendo então realizada 4 medições por corpo de prova: faces “A”, “B”, “C” e “D”. As faces “A” e “C” eram diametralmente opostas e foram submetidas a esforços diferentes durante a ciclagem dinâmica, como será explicado mais adiante (Figuras 15 e 16). O corpo de prova era posicionado no microscópio através de uma matriz de silicóna (Zetaplus, Zhermack, Badia Palesine, RO, Itália) e análise de cada ponto foi realizada 3 vezes, visando se ter uma média aritmética dos valores obtidos em cada leitura^{24, 54}, com uma magnificação da imagem de 60x (Figura 17). Para identificarmos o local da análise, uma broca esférica ¼ (SS WHITE Burs Inc. Lakewood, NJ, USA) foi utilizada para fazermos uma pequena perfuração na superfície lateral da plataforma do implante, a cada 90°, previamente a montagem dos pilares sobre os mesmos. Para quantificar o desajuste vertical, foi seguido o método proposto por Kano et al.⁵⁴ onde tem-se como referência o ponto mais externo do implante, não considerando o bisel ou chanfro, proveniente do seu processo de usinagem (Figura 18).

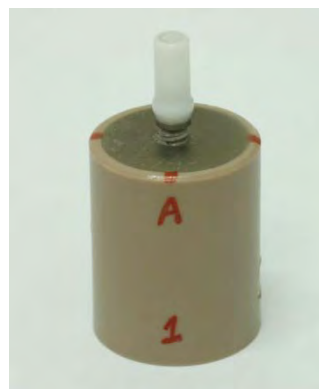
FIGURA 16 - POSICIONAMENTO DO PILAR PARA AFERIÇÃO DO DESAJUSTE VERTICAL.

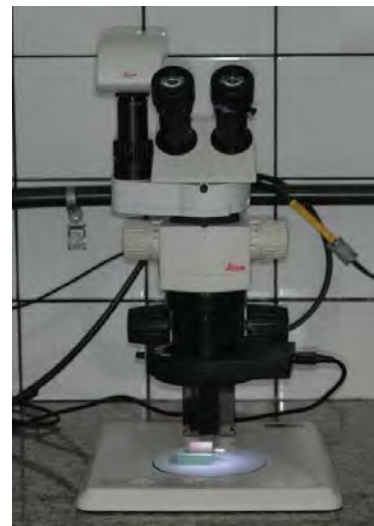
FIGURA 17 - MICROSCÓPIO PARA AFERIÇÃO DO DESAJUSTE VERTICAL.

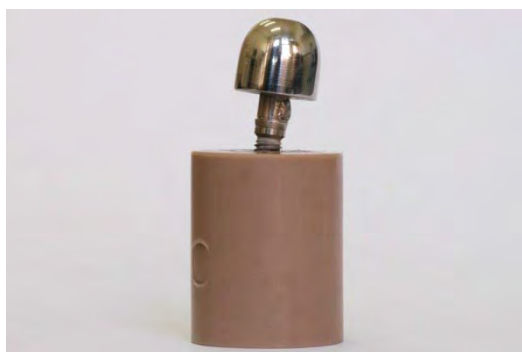
FIGURA 22 - PILAR DE OURO APÓS TESTE DE RESISTÊNCIA ESTÁTICA.

Durante o ensaio estático de resistência, nos grupos representados pelos pilares de titânio e ouro, a falha em todos os casos (100%) foi relacionada a deformações dos componentes que compõem a união parafusada, evidenciada principalmente por deformação no implante (região exposta além da inclusão em resina) e nos parafuso de retenção dos pilares (Figuras 22 a 25).

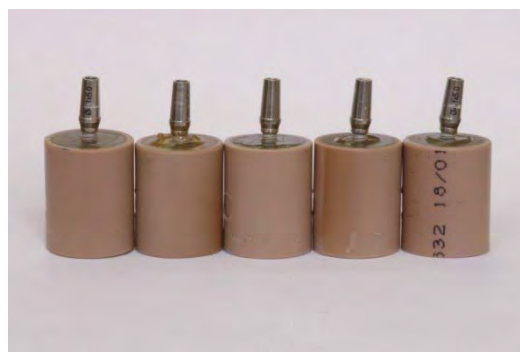
FIGURA 23 - PILARES DE TITÂNIO APÓS TESTE DE RESISTÊNCIA ESTÁTICA.

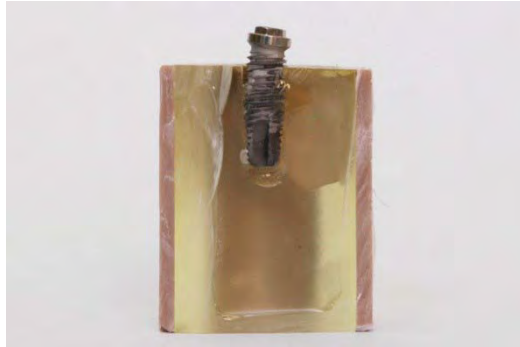
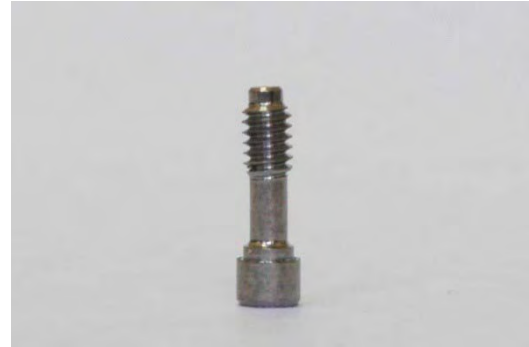
FIGURA 24 - DEFORMAÇÃO DO IMPLANTE, NA REGIÃO DO SEU PESCOÇO. FIGURA 25 - DEFORMAÇÃO DO PARAFUSO.

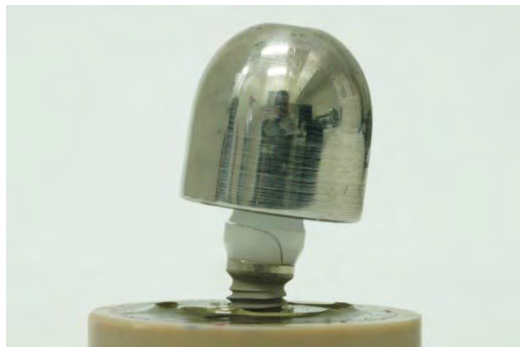
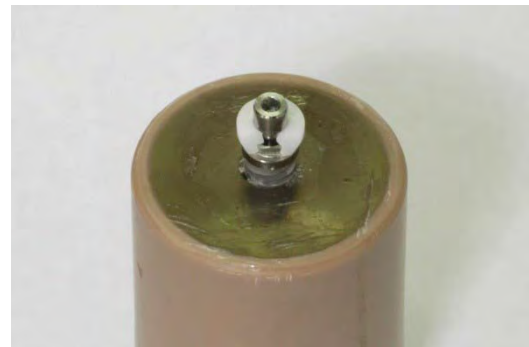
FIGURA 26 - PILAR DE ZIRCÔNIA E LINHA DE FRATURA ENTRE PARAFUSO E A PLATAFORMA DO IMPLANTE. FIGURA 27 - FRATURA COMPLETA EM PILAR DE ZIRCÔNIA.

Já no grupo representado pelos pilares de zircônia, em 100% deles as falhas ocorridas foram do tipo catastrófico, com fratura do pilar entre a base de assentamento da cabeça do parafuso no interior do pilar e a base de assentamento do pilar sobre o implante. Entretanto algum grau de deformação no pescoço do implante também foi identificado (Figuras 26 e 27).

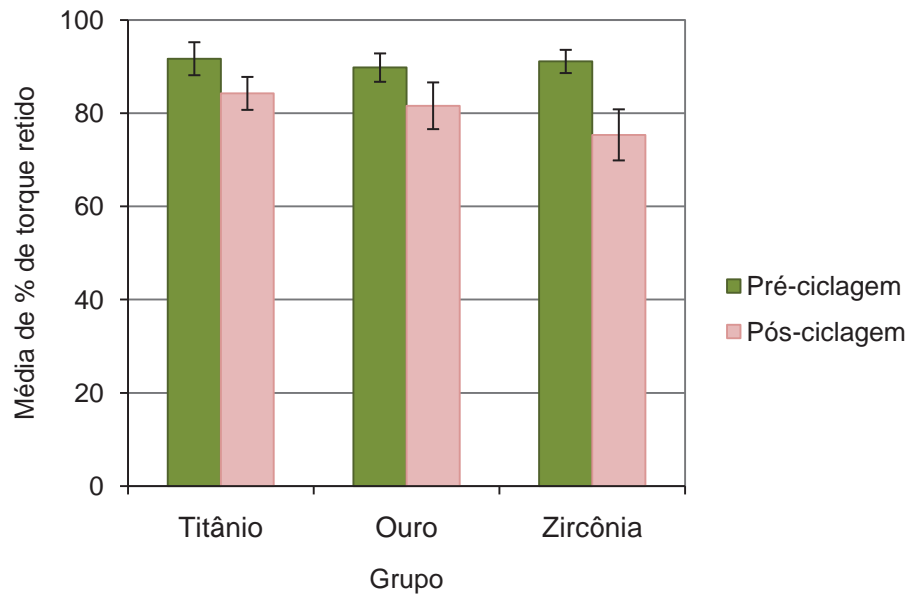
GRÁFICO 1 - Médias amostrais de porcentagem de torque retido (colunas) e intervalos de confiança de 95% (barras)

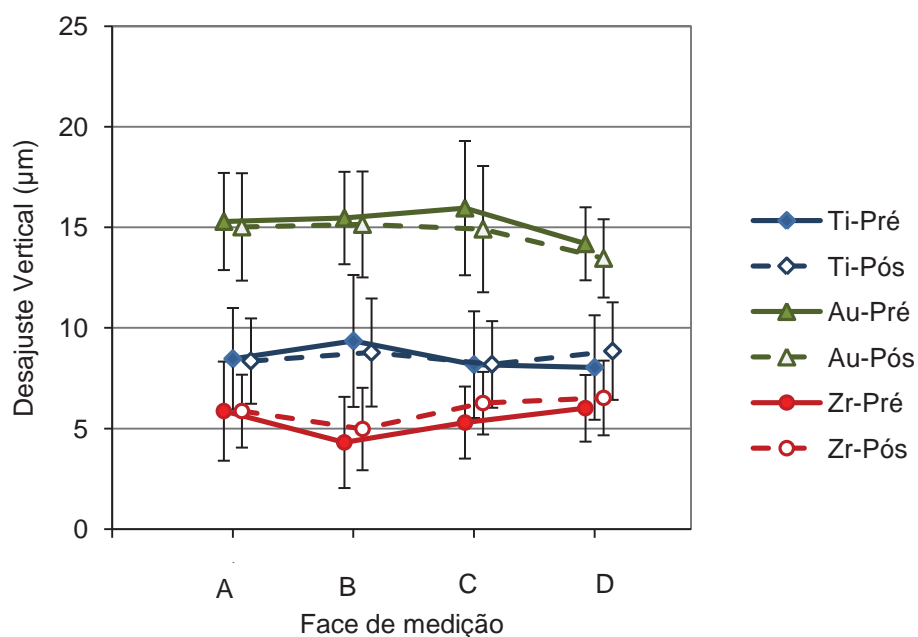
GRÁFICO 2 – Médias amostrais de desajuste vertical e intervalos de confiança de 95% (barras)

OBS: Médias dos pilares zircônia < Médias dos pilares titânio < Médias dos pilares ouro (Tukey: $p < 0,05$)

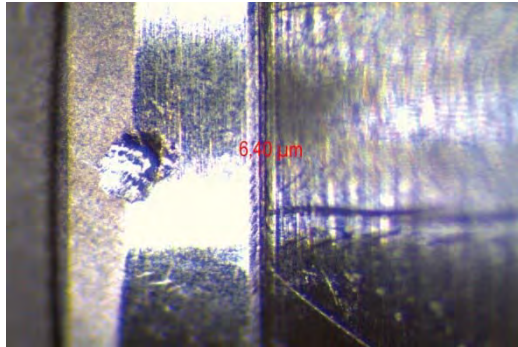
FIGURA 28 - AFERIÇÃO DO DESAJUSTE VERTICAL EM PILAR DE TITÂNIO. A ESQUERDA DA INTERFACE O IMPLANTE E A DIREITA O PILAR. (AUMENTO: 60x)

As imagens abaixo representam como foram realizadas as medidas no microscópio óptico, assim como foram estabelecidos os valores de desajuste vertical. Nestas imagens, assim como baseado nos valores obtidos,

fica evidente que o procedimento de sobre fundição proporciona irregularidades superficiais nos pilares de ouro, não evidentes nos pilares de titânio e zircônia (Figuras 28 a 31).

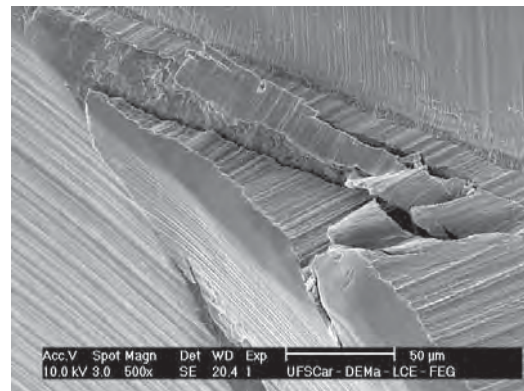
FIGURA 39 - OBSERVAÇÃO EM MAIOR AUMENTO DA FIGURA 38. AMASSAMENTOS COM PERDA DE ESTRUTURA. (AUMENTO: 500x)
