UNESP – Universidade Estadual Paulista
Faculdade de Odontologia de Araraquara

Resistência à fratura de diferentes selamentos do orifício de acesso ao
parafuso de fixação e da porcelana de cobertura de restaurações
metalo-cerâmicas parafusadas implantossuportadas

Tese apresentada ao Programa de Pós-Graduação em Reabilitação Oral – Área de Prótese, da Faculdade de Odontologia de Araraquara, da Universidade Estadual Paulista “Júlio de Mesquita Filho”, para obtenção do título de Doutor em Reabilitação Oral.

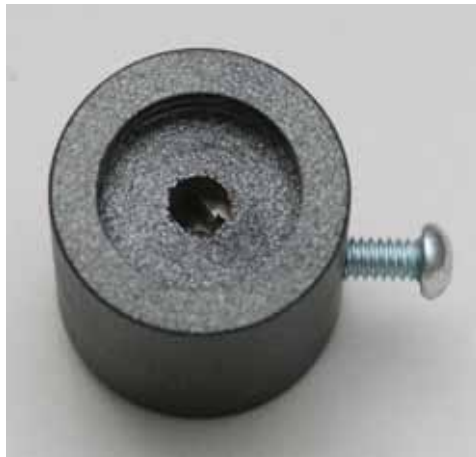
Figura 1 – Matriz metálica (M1).

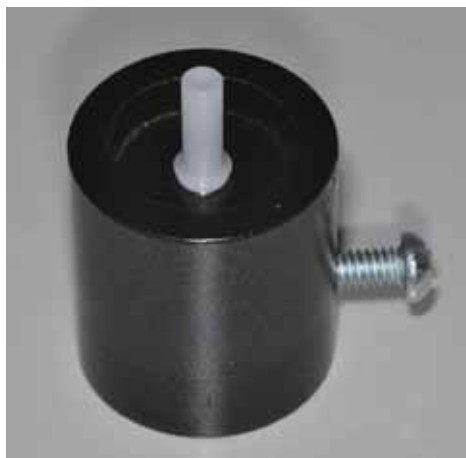
Figura 2 – Matriz metálica (M1) com o componente UCLA.

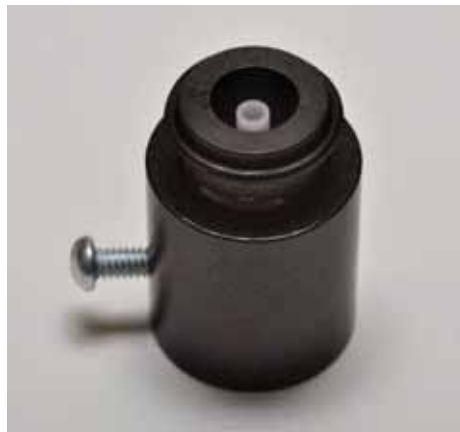
Outra matriz metálica (M2), cilíndrica, de superfície teflonada e bipartida foi posicionada ao redor do componente protético e encaixada na matriz M1, sendo que as metades foram mantidas unidas por meio de um anel de borracha (Figura 3). A matriz M2 possuía a mesma altura do componente UCLA, 12,3 mm, e diâmetro de 10,0 mm.

Figura 3 – Matrizes metálicas (M1 e M2) com o componente UCLA.

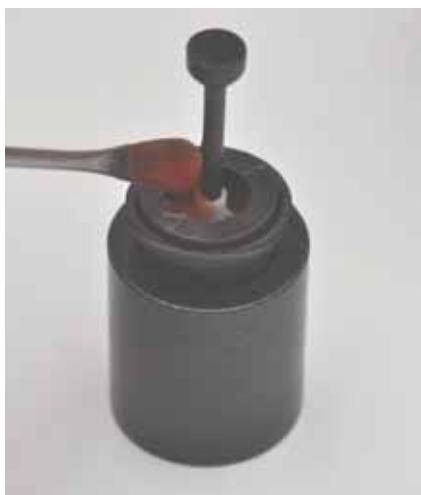
A seguir, uma haste metálica teflonada foi inserida no interior do OAP para que o componente UCLA pudesse ser incluído com resina acrílica autopolimerizável (DuraLay, Reliance Dental MFG. Company, Alsip, IL, EUA), evitando-se assim que a resina entrasse no OAP (Figura 4).

Figura 4 – Inclusão do componente UCLA com resina acrílica.

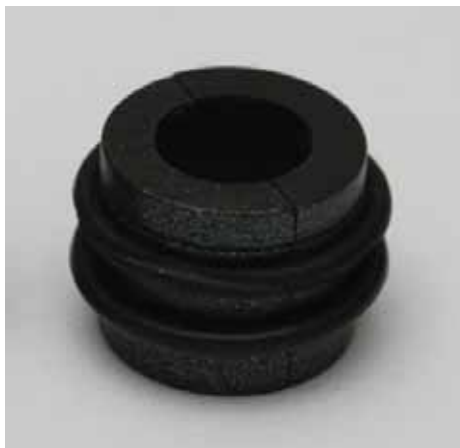
Figura 8 – Matriz metálica M3.

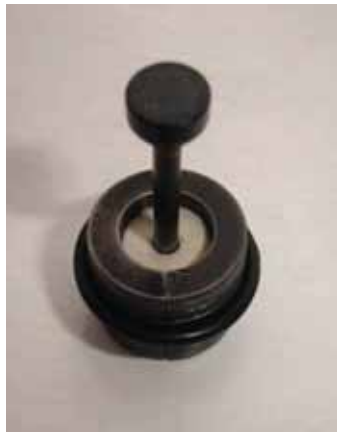
O corpo-de-prova fundido foi colocado no interior da matriz (cujas metades eram mantidas em posição por meio de um anel de borracha) e uma haste metálica teflonada foi inserida no interior do OAP. Assim, a porcelana pode ser aplicada (uma camada de opaco, uma de dentina e glaze) de forma a manter uma espessura uniforme preservando as dimensões padronizadas do OAP (Figuras 9 e 10). Para os corpos-de-prova do grupo 9, não houve a necessidade de utilização da haste metálica, uma vez que não havia a presença do OAP. Todos os procedimentos de manipulação e sinterização da porcelana foram feitos de acordo com as recomendações do fabricante.

Figura 9 – Utilização da matriz metálica M3 e da haste metálica para aplicação da camada de opaco.

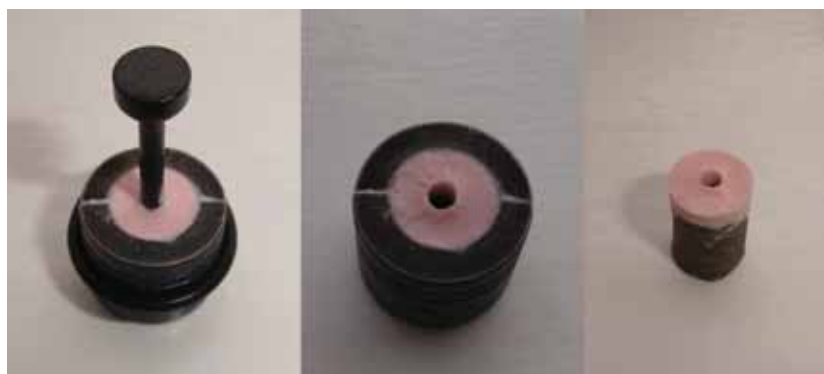
Figura 10 – Utilização da matriz metálica M3 e da haste metálica para padronização da camada de porcelana.

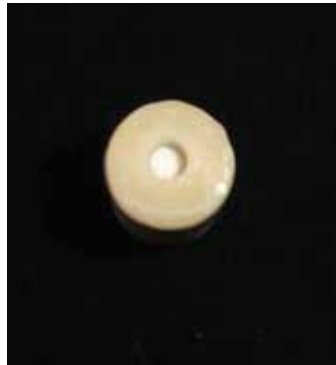
Figura 11 – Algodão condensado até a interface metal-porcelana.

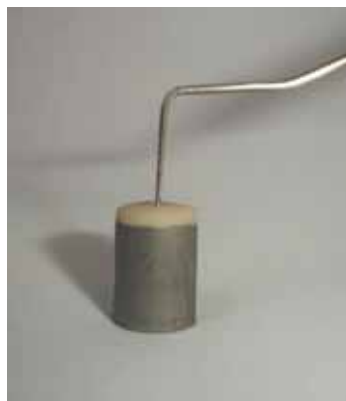
Uma sonda periodontal (Sonda Willians, Golgran Ind. e Com. de Instrumental Odontológico LTDA., São Caetano do Sul, SP, Brasil) foi utilizada para padronizar a quantidade de material obturador dentro do canal e conseqüentemente limitar a quantidade de resina composta no OAP (Figura 12). A padronização desses materiais é importante para fins de comparações ² e, além disto, a coloração acinzentada ou escurecida do OAP citada na literatura ^{21, 24} é evitada porque a superfície de metal do OAP é totalmente coberta pelo

material obturador. E através de um estudo piloto, as quantidades de materiais obturadores foram pré-determinadas, desta forma, tiras de fita veda-rosca foram cortadas no mesmo comprimento, assim como os bastões de guta-percha foram cortados em segmentos de tamanhos similares e bolinhas de algodão de tamanhos similares também foram feitas para se conseguir uma padronização mais fiel possível destes materiais dentro do canal do OAP.

Figura 12 – Verificação da padronização da quantidade de materiais obturadores.

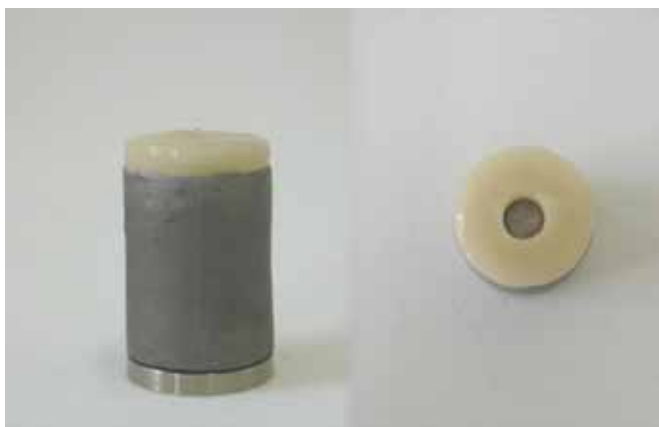
Nos grupos 1 e 2, como não há obturação do canal do OAP, foi utilizada uma haste metálica, de 12,3 mm de comprimento, inserida pela face oposta ao OAP para padronizar a espessura de 2,0 mm de resina composta do selamento (Figura 14).

Figura 14 – Inserção da haste metálica para padronização da camada de resina composta nos grupos 1 e 2.

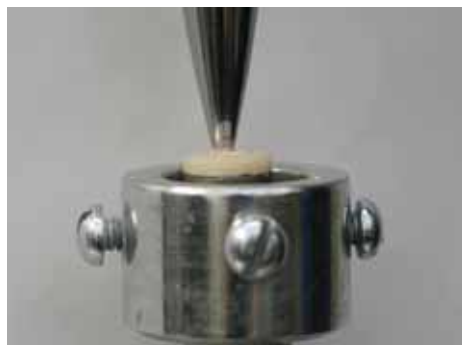
Figura 15 – Corpo-de-prova mantido em posição para o ensaio mecânico.

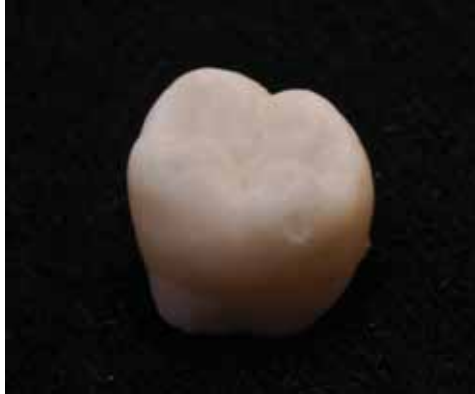
Inicialmente, foi realizado o enceramento de uma coroa com anatomia e dimensões de um molar inferior: 11,0 mm mesio-distal, 10,0 mm vestibulo-lingual e 8,5 mm cérvico-oclusal^{2, 28, 42} (Figura 16).

Figura 16 – Enceramento da coroa.

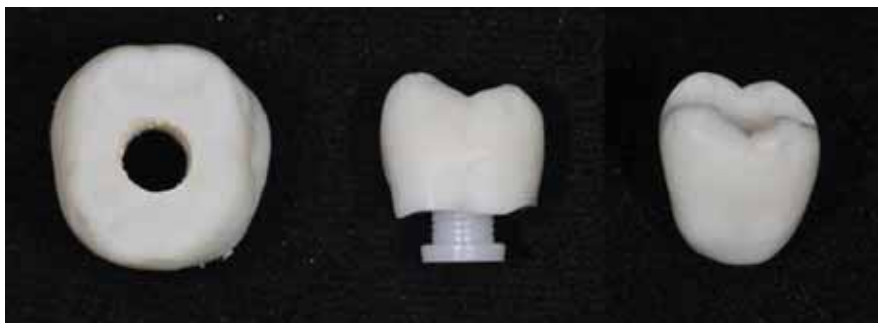
Com uma broca esférica de aço # 8 (Dentsply / Maillefer, Ballaigues, Suíça), em baixa rotação, foi realizado um orifício no centro da face oclusal da coroa para que esta fosse adaptada em um componente protético do tipo UCLA totalmente calcinável (3i Implant Innovations, West Palm Beach, FL, EUA), sendo esta adaptação complementada através de enceramento (Figura 17).

Figura 17 – Sequência da adaptação da coroa no componente UCLA.

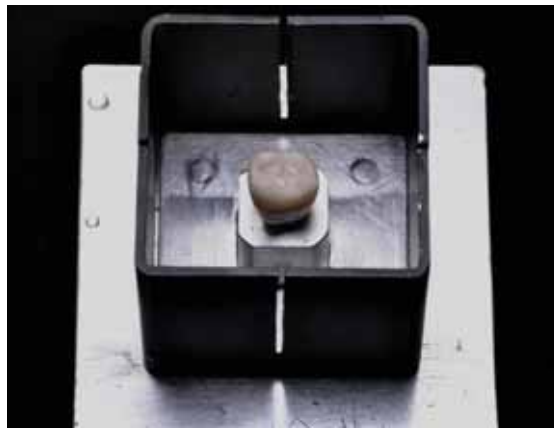
Em seguida, o orifício da coroa foi selado com cera, mantendo-se a anatomia oclusal. Uma caixa metálica teflonada sem fundo foi encaixada na base da matriz metálica (Figura 20) e, a partir daí, foram feitos dois padrões (I1 e I2) com silicone de condensação

Figura 20 – Caixa metálica encaixada na base da matriz.

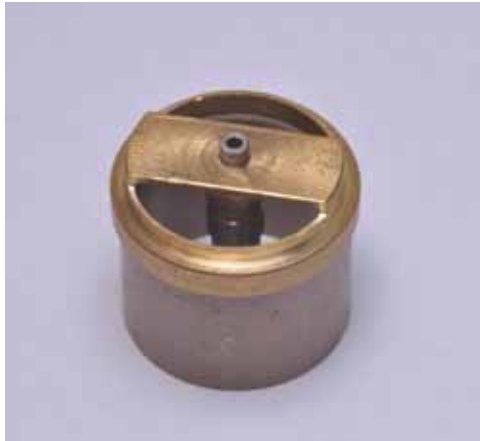
Figura 26 – Dispositivo para inclusão do implante no tubo de PVC.

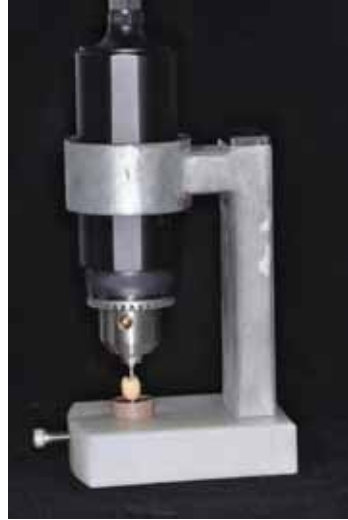
Em seguida, as coroas dos grupos 1 e 2 e os pilares dos grupo 3 foram torqueados sobre os implantes por meio de um torquímetro digital (Instrutherm TQ-680 – INSTRUTHERM, São Paulo, SP, Brasil) que padronizou o torque em 32 N.cm de acordo com as instruções do fabricante dos componentes. Para o procedimento de torque do parafuso, a coroa e o torquímetro foram fixados em um dispositivo para mantê-los em posição (Figura 27). Os parafusos foram reapertados 5 minutos depois usando o mesmo dispositivo para prevenir o afrouxamento do parafuso devido à aplicação da força compressiva ².

Figura 27 – Dispositivo para fixação do torquímetro e da coroa.

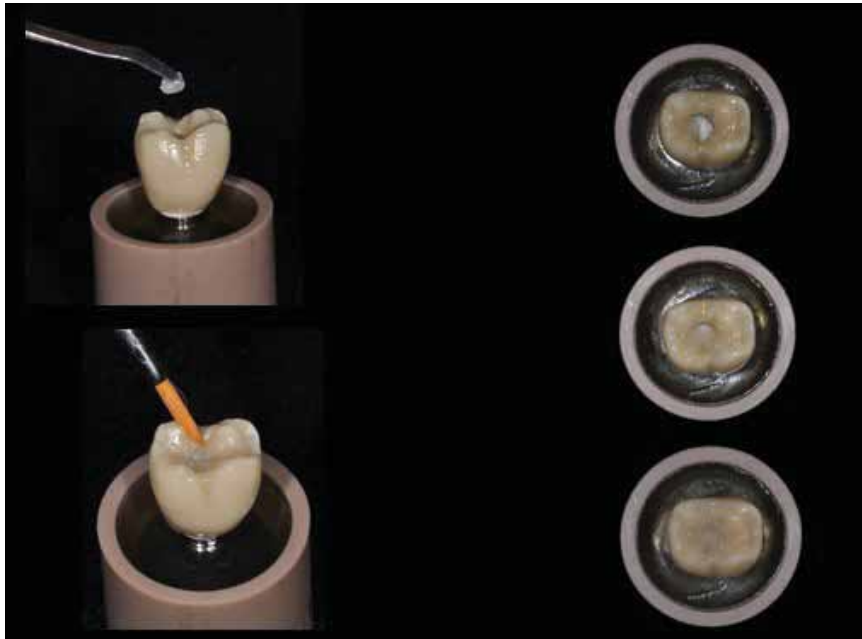
Na seqüência, foi aplicado o agente silano (Silano, Dentsply Ind. E Com. Ltda, Petrópolis, RJ, Brazil) de acordo com as recomendações do fabricante e, após um minuto, uma fina camada do sistema adesivo (Scotchbond Multi Uso Plus, 3M ESPE, St Paul, Minn, EUA) foi aplicada e polimerizada por 20 segundos por uma unidade de luz visível (Curing Ligth XL3000, 3M ESPE, St Paul, Minn, EUA) com intensidade de luz de pelo menos 400 mW/cm². Ao final, a resina composta P-60 (3M ESPE, St Paul, Minn, EUA) foi inserida com uma espátula de inserção (Espátula Titânio Suprafil #1, Golgran Ind. e Com. de Instrumental Odontológico LTDA., São Caetano do Sul, SP, Brasil) em três porções (Figura 29), sendo cada porção polimerizada por 40 segundos com a mesma unidade de luz previamente mencionada.

Figura 29 – Selamento do OAP com resina composta.

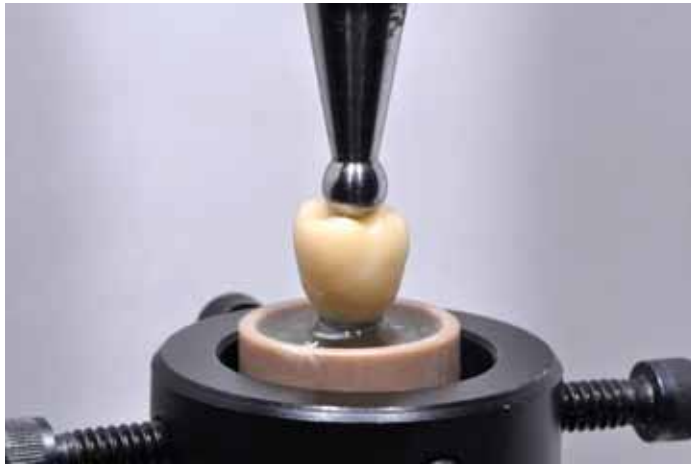
Figura 31 – Posicionamento da ponta teste junto à coroa.

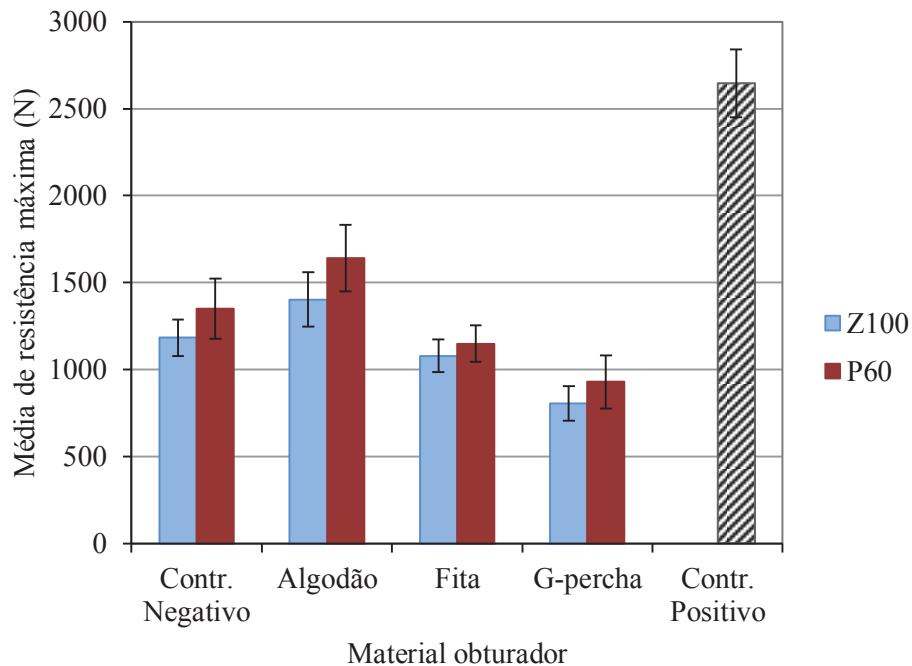
Gráfico 1 - Médias de resistência máxima à fratura (colunas) e intervalos de confiança de 95% para as médias populacionais (barras), de acordo com a resina composta de selamento e o material obturador.

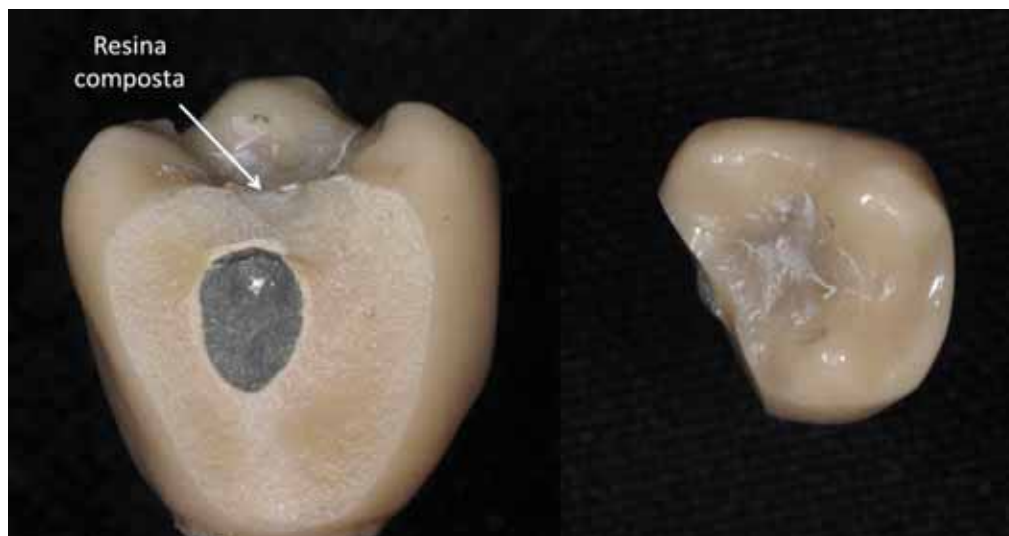
Figura 40 – Imagem do padrão de fratura do grupo 1.

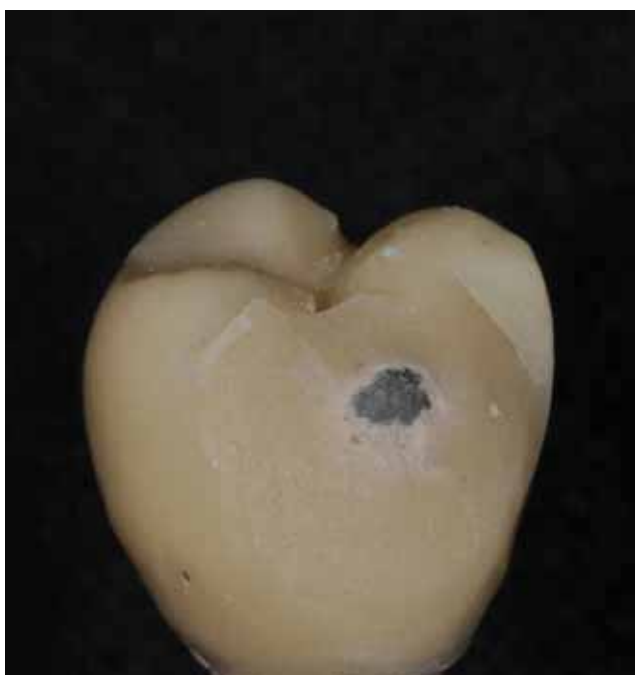
Figura 41 – Imagem do padrão de fratura do grupo 3.
