**Sistema de proteção superficial de estruturas de concreto de usinas hidrelétricas
para controle da Reação Álcali-Agregado**

Dissertação apresentada à Faculdade de
Engenharia - UNESP – Câmpus de Ilha Solteira,
para obtenção do título de Mestre em
Engenharia Civil.

No terceiro capítulo tem-se o levantamento sobre o estado da arte da UHE Jaguari, dividindo o assunto em duas partes: a comprovação da existência da RAA e o sistema de monitoramento já implantado na TA da Usina, divulgando os dados procedentes do monitoramento da abertura de fissuras.

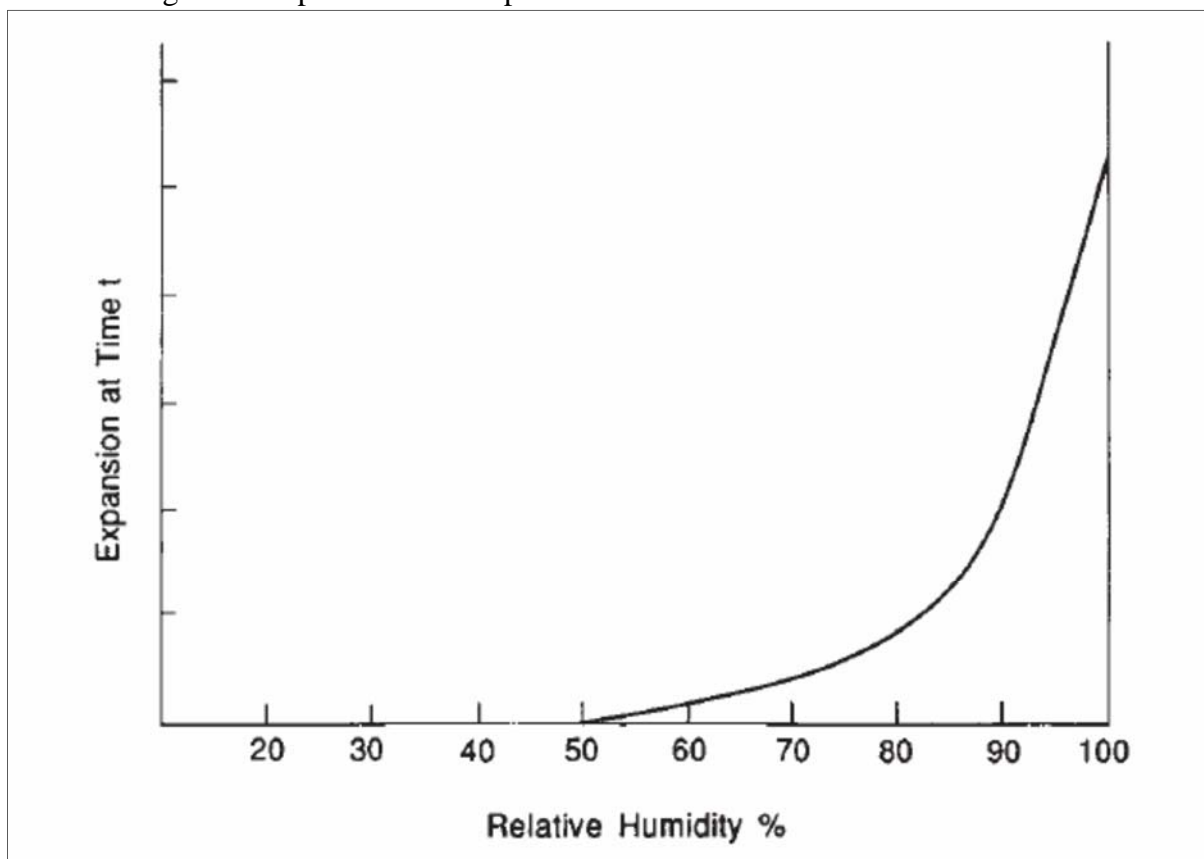
Figura 8- Expansão causada pela RAA de acordo com a umidade relativa.

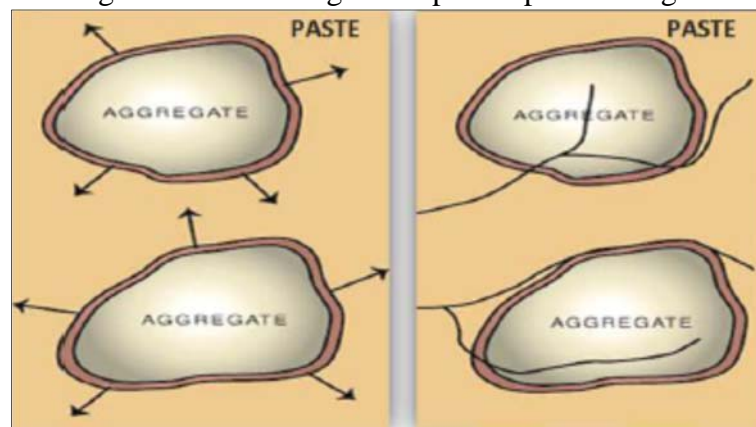
Figura 15- Tensões geradas pela expansão do gel.

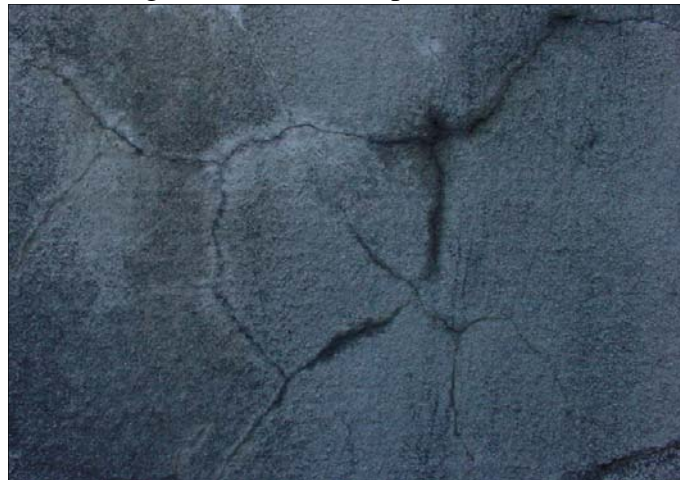
Figura 16- Fissuras típicas da RAA.

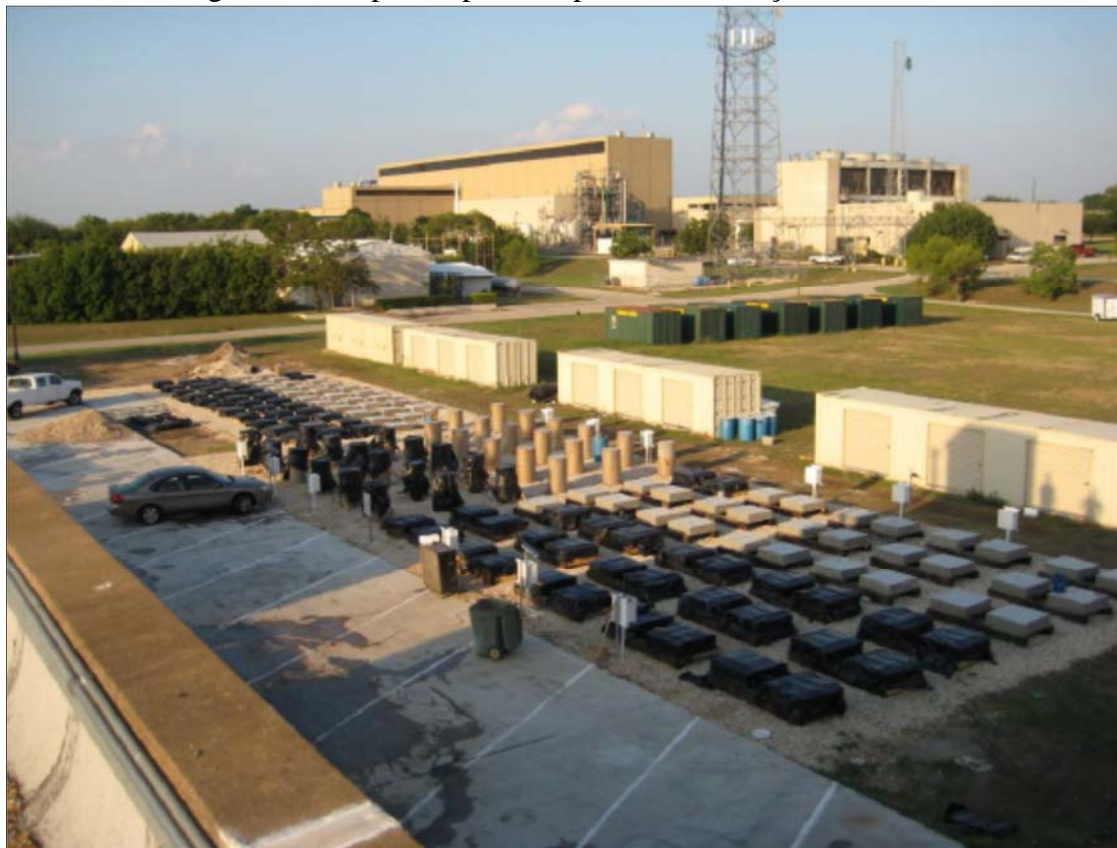
Figura 30- Corpos de prova expostos às condições externas.

Para simular as condições de uso dos materiais, os corpos de prova foram dispostos a céu aberto, conforme mostra a Figura 30.

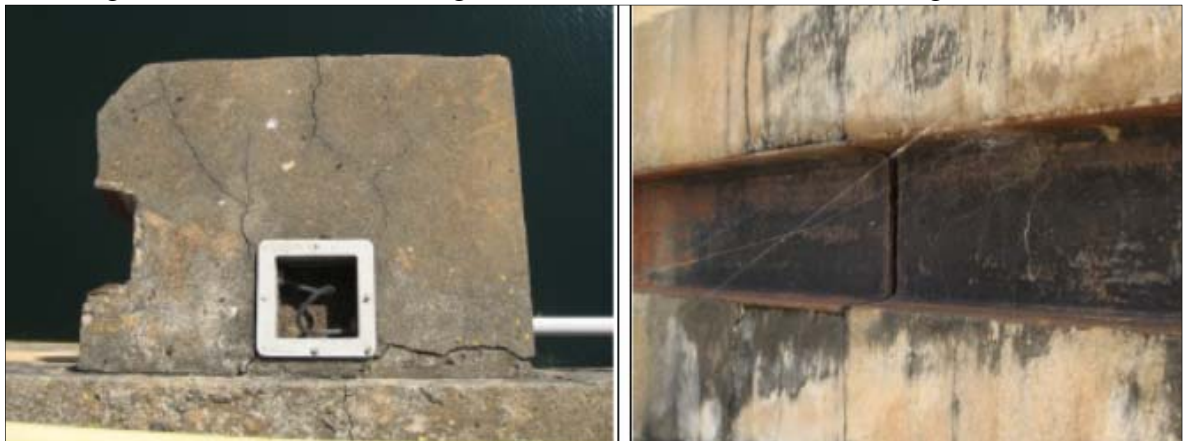
Figura 33- Fissuras no muro-guia e o deslocamento diferencial da guia metálica.

Os pilares do pórtico de carga da TA também apresentam fissuras verticais. E também, os muros onde estão inseridas as guias metálicas para condução da viga enscadeira (ou “*stop log*”) e da grade protetora, onde se pode observar que as mesmas já apresentam deslocamento diferencial, devido à expansão da estrutura (Figura 33).

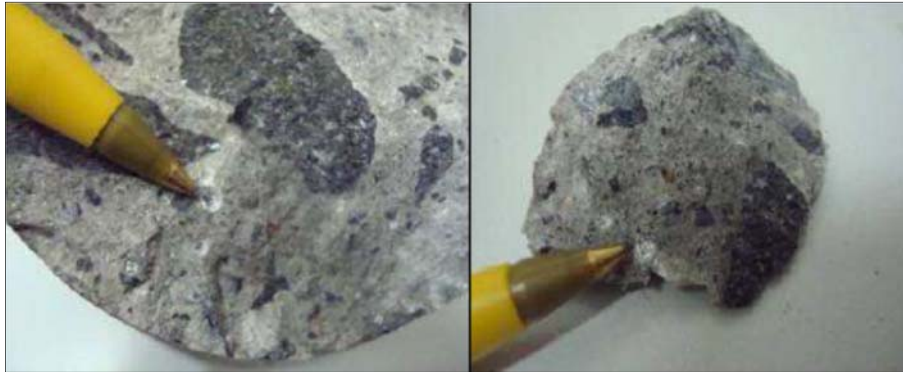
Figura 35- Poros preenchidos por material branco.

A inspeção visual dos testemunhos extraídos da Usina mostrou resultados típicos da presença de RAA como manchas escuras na argamassa em torno dos agregados denominadas como bordas de reação (Figura 34), poros preenchidos por material branco (Figura 35) e descolamentos entre a pasta e o agregado (Figura 36) evidenciando a presença de fissuras na argamassa e/ou nos agregados.

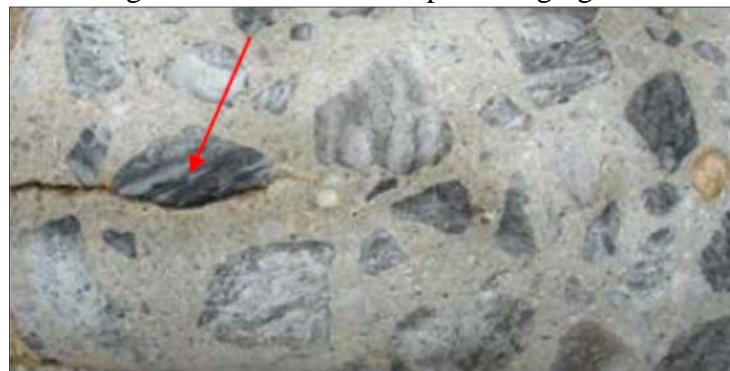
Figura 36- Fissuras entre pasta e agregado.

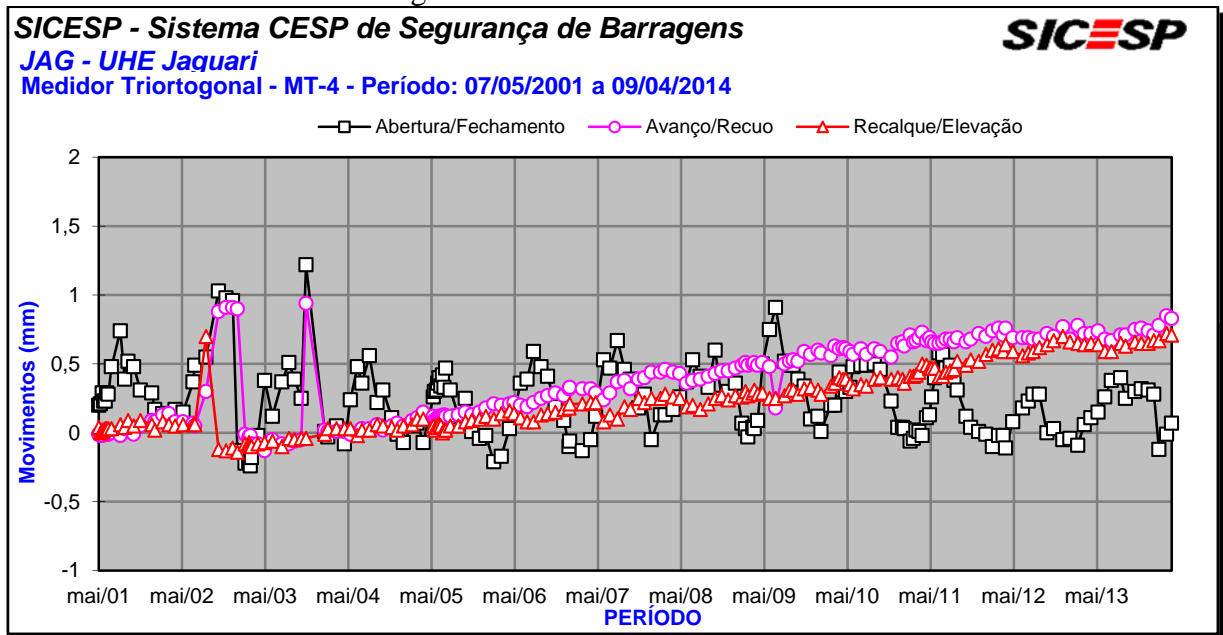
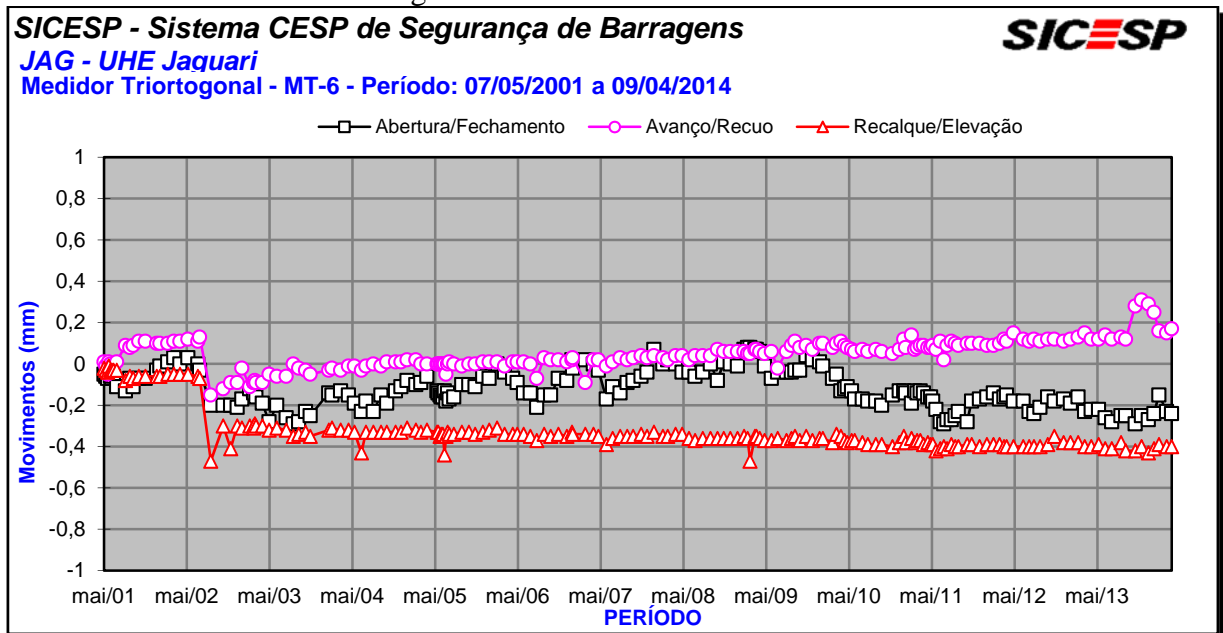
Da Figura 43 até a Figura 46, tem-se os deslocamentos dos MT 4 ao MT 7, no período de maio de 2001 a abril de 2014. Notam-se deslocamentos menores do que dos MTs anteriores, com exceção do MT 5, que tem apresentado deslocamentos maiores, principalmente no recalque/elevação.

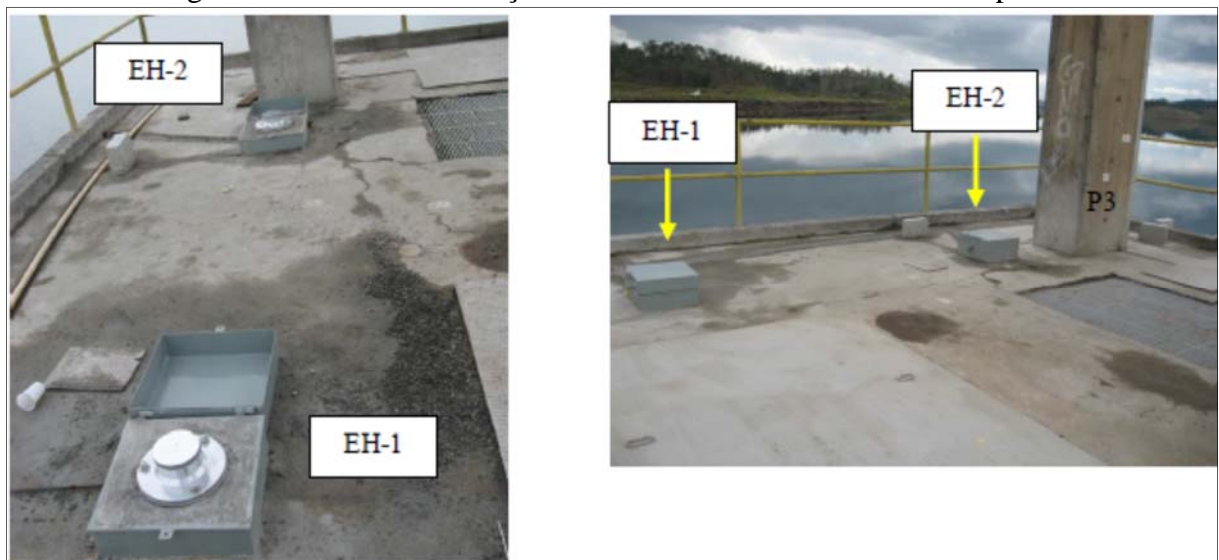
Figura 59- Local de instalação dos extensômetros de hastes múltiplas.

A Figura 59 indica os locais onde foram instalados os extensômetros de hastes múltiplas, denominados EH-1 e EH-2, próximos ao pilar P3 da laje da TA.

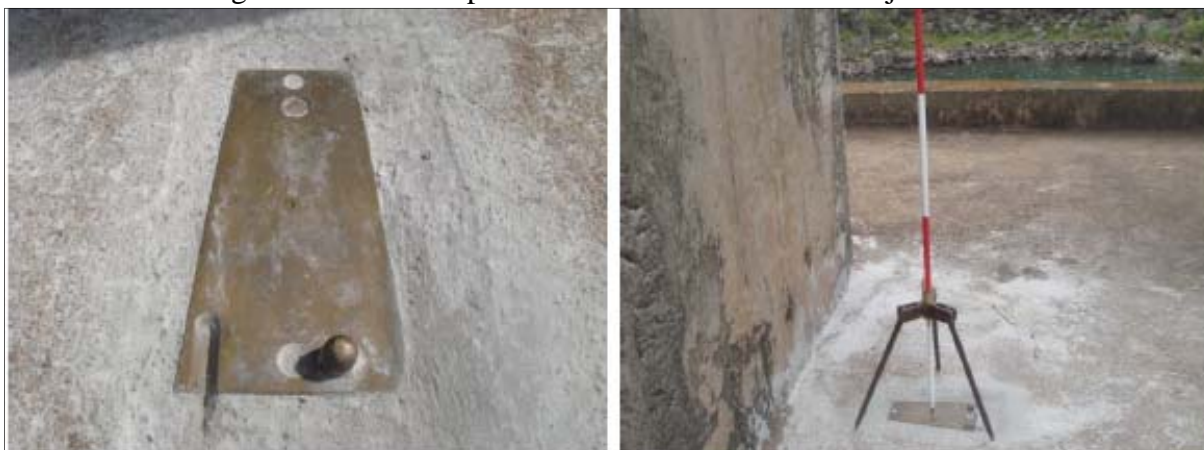
Figura 63- Marco superficial e baliza localizada na laje da TA.

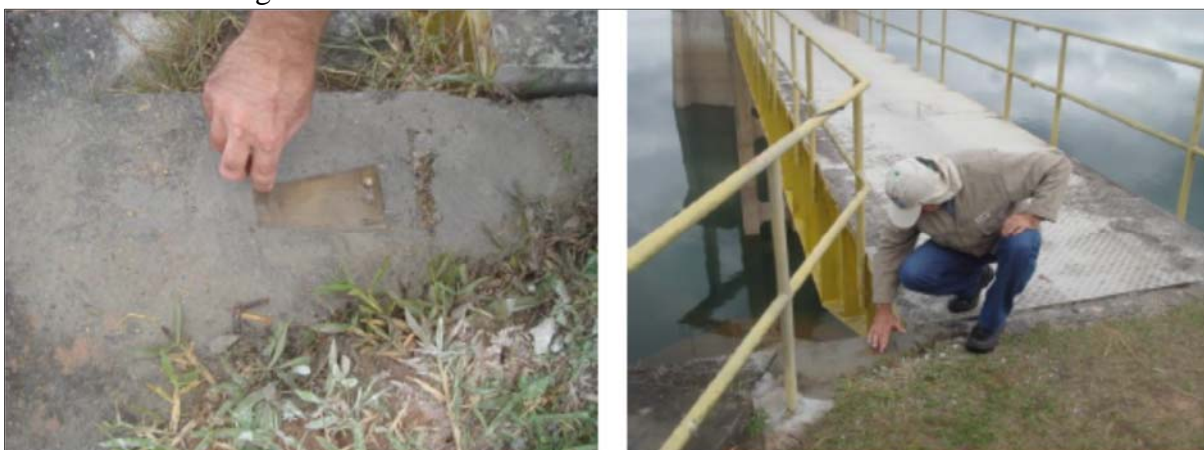
Figura 64- Marco de referência indeslocável sobre a rocha.

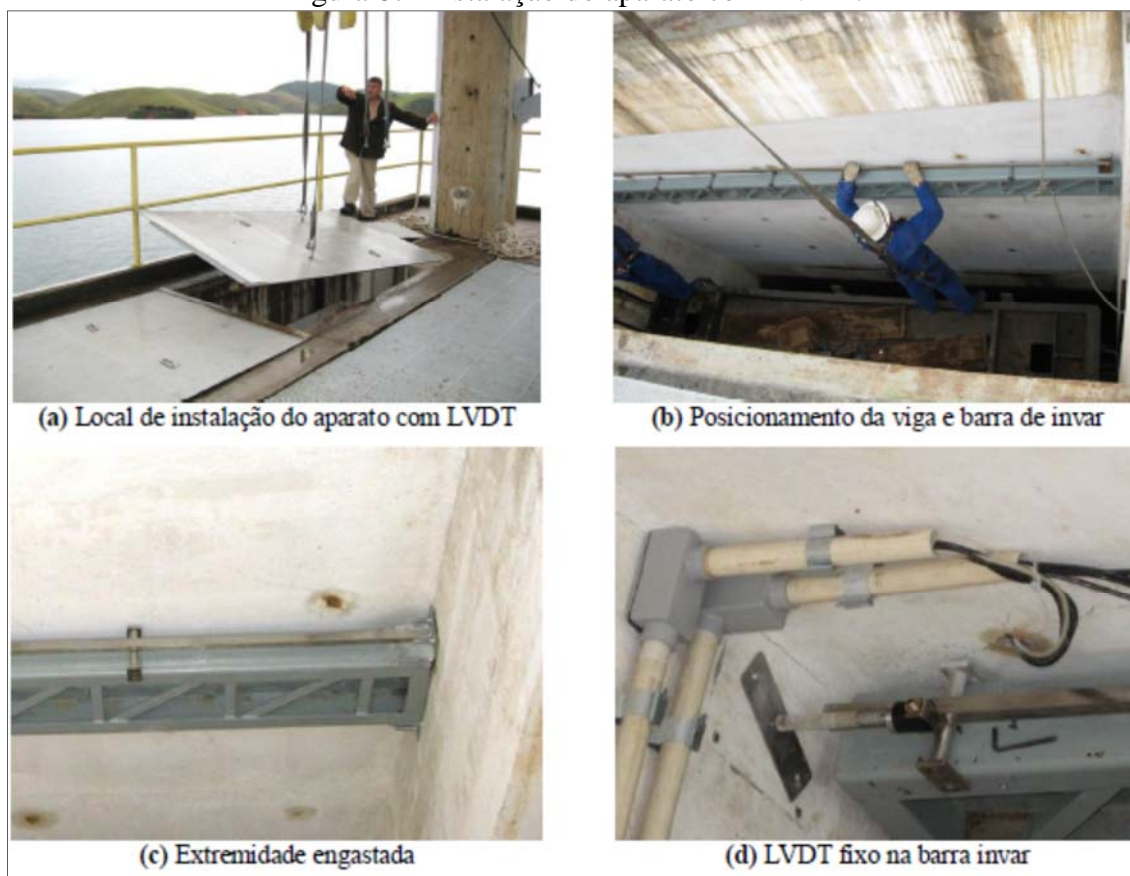
Figura 67- Instalação do aparato com LVDT.

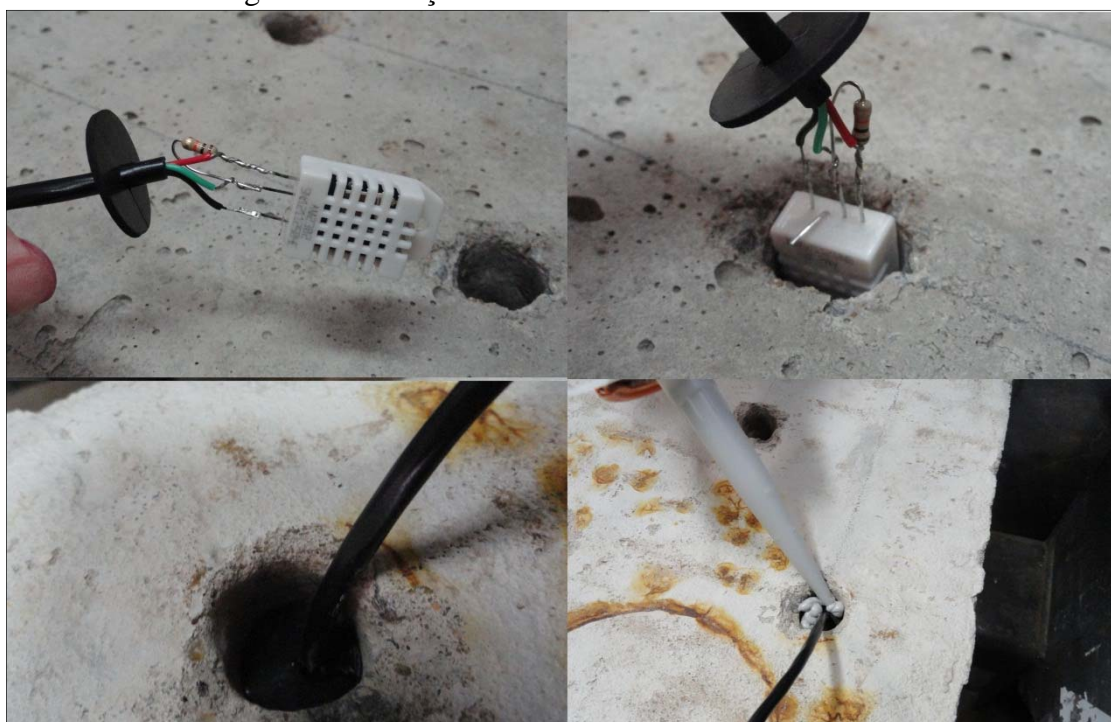
Figura 76- Inserção e selamento do sensor no orifício.

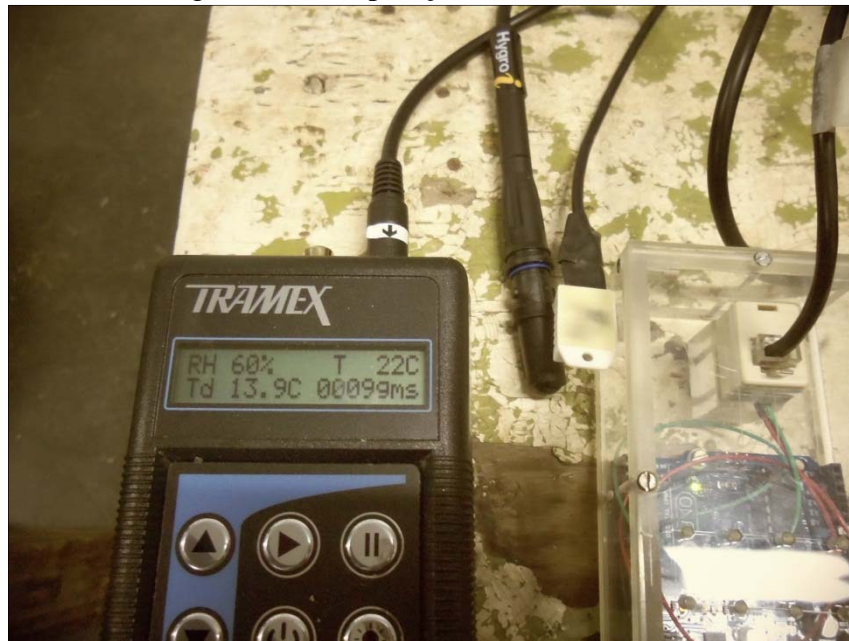
Figura 86- Comparação entre os sensores.

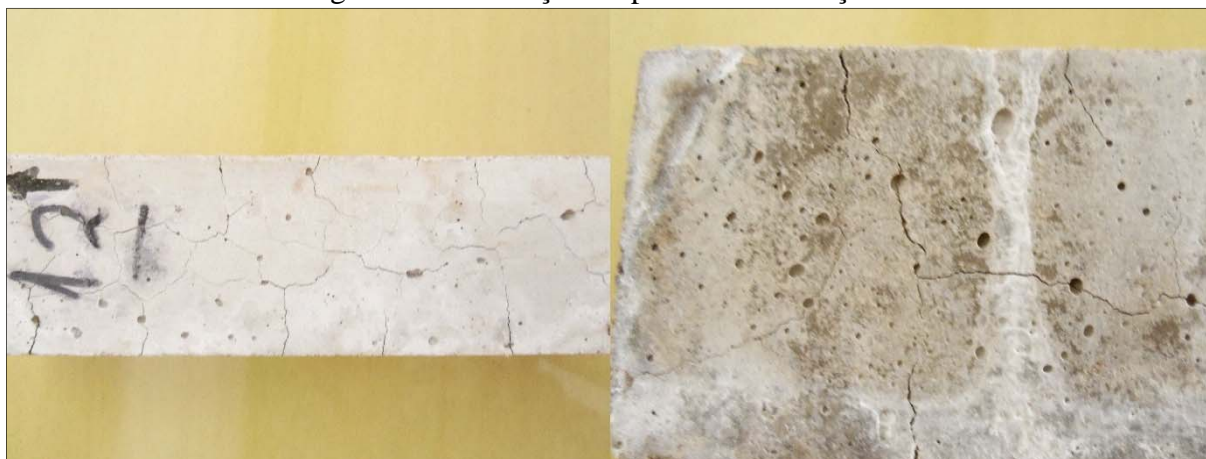
Figura 95- Lixiviação do prisma na condição 4.
