**ACIDENTES GRAVES E FATAIS NO TRABALHO DE CORTE MECANIZADO DE
CANA-DE-AÇÚCAR: O OLHAR ATRAVÉS DO MÉTODO MAPA**

ACIDENTES GRAVES E FATAIS NO TRABALHO DE CORTE MECANIZADO DE CANA-
DE-AÇÚCAR: O OLHAR ATRAVÉS DO MÉTODO MAPA

Dissertação apresentada à Faculdade de Medicina,
Universidade Estadual Paulista “Júlio de Mesquita
Filho”, *Campus* Botucatu, para obtenção do título
de Mestre em Saúde Coletiva.

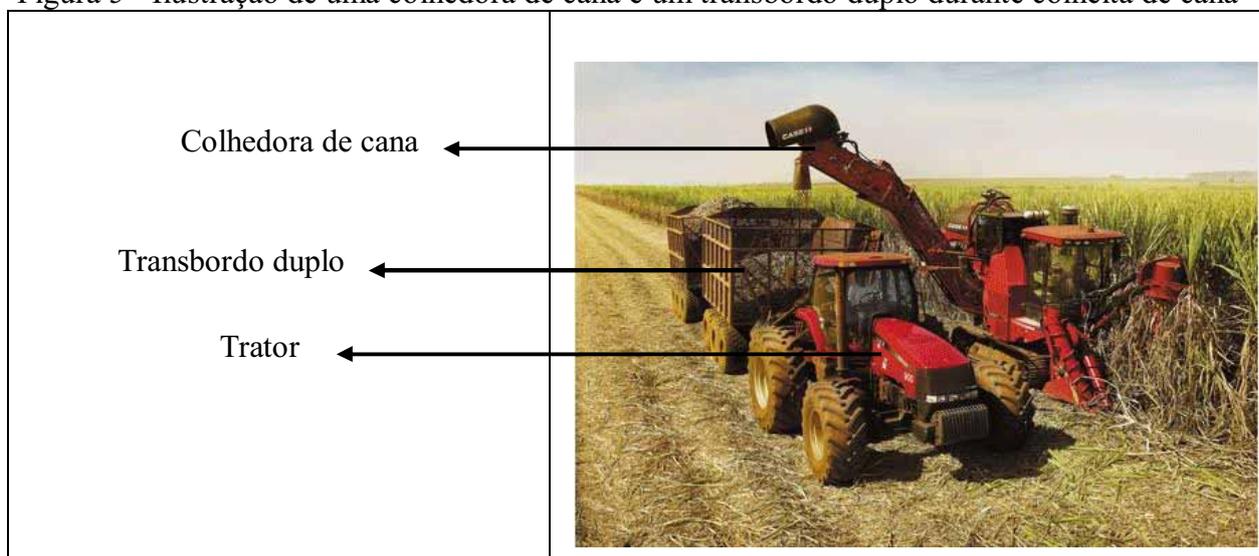
Figura 5 - Ilustração de uma colhedora de cana e um transbordo duplo durante colheita de cana

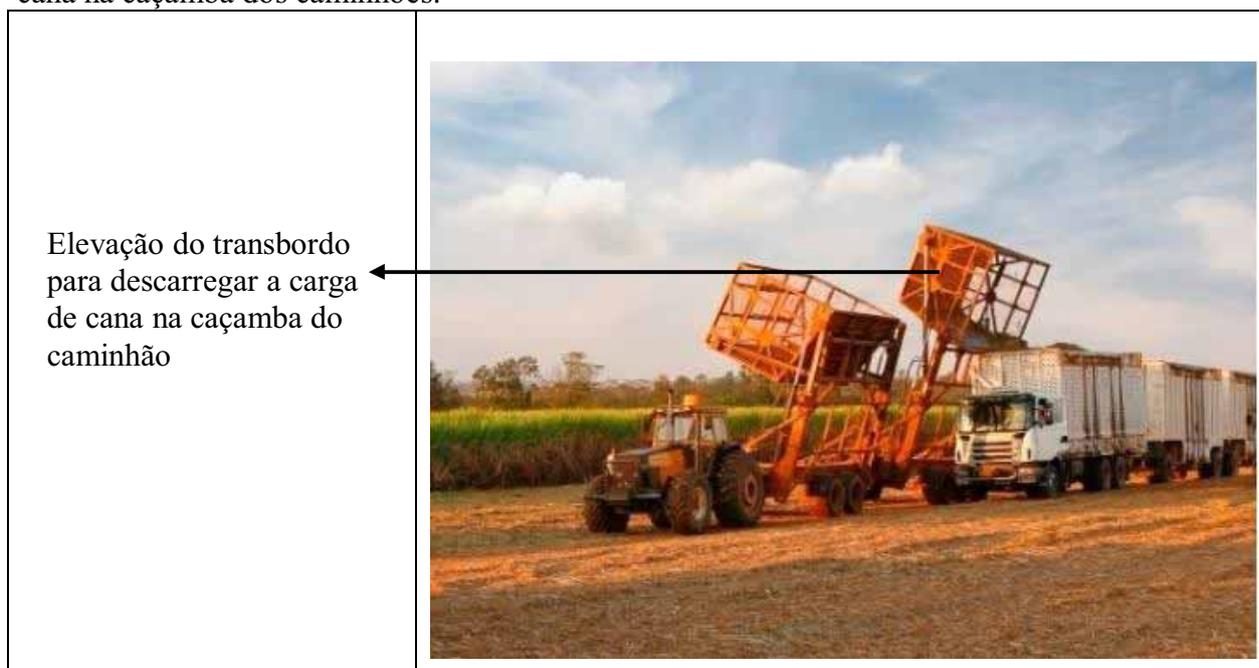
elevação dos transbordos e, em seguida, o operador da carregadeira arruma a carga do caminhão. As Figuras 6 e 7 ilustram a situação descrita.

Figura 6 - Ilustração de um sistema hidráulico de elevação dos transbordos, que descarregam a cana na caçamba dos caminhões.

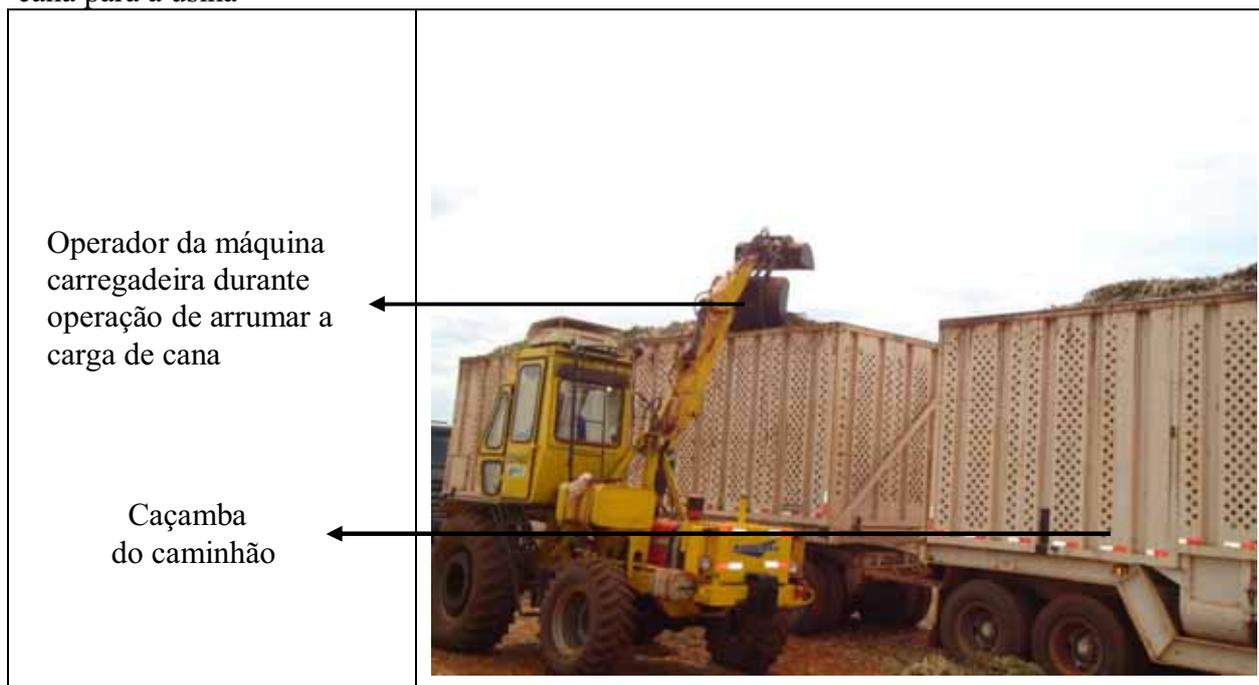
Figura 7 - Ilustração de uma operação de “arrumar” a carga de cana no caminhão que transporta cana para a usina

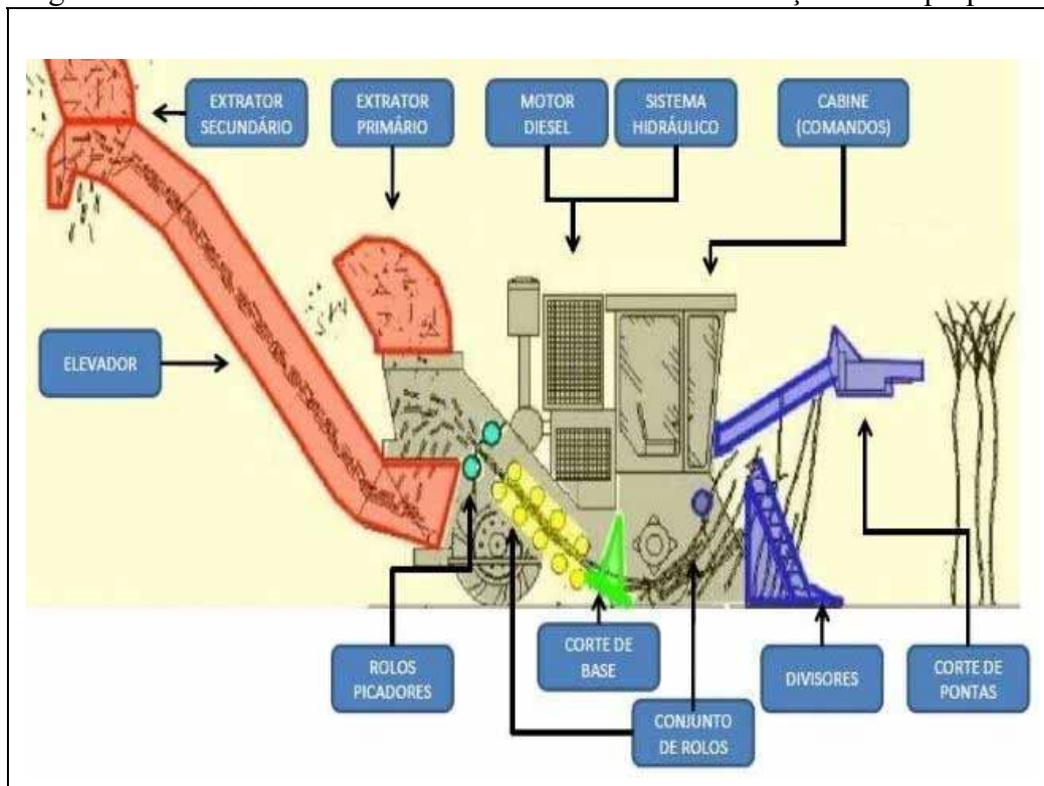
Figura 8 - Processo de corte de uma colhedora de cana-de-açúcar autopropelida

No corte mecanizado de cana-de-açúcar, durante a operação de colheita, o trabalho presumido do operador da colhedora consiste em posicionar a máquina na linha de cana e quando inicia o seu deslocamento, em sistema de sincronismo com o trator transbordo, o ponteiro da cana é cortado pelo despontador. O disco de corte lateral corta as pontas das canas emaranhadas e presas que não foram separadas pelos divisores de linha, evitando que as soqueiras das linhas adjacentes sejam arrancadas. Os divisores de linha levantam e separam a linha de cana, que está sendo colhida, das linhas adjacentes e cada divisor de linha é composto de dois cilindros que giram em sentidos opostos, fazendo a separação das linhas. O sistema de alimentação da máquina é constituído pelos divisores de linha, rolo tombador e rolo alimentador, que direcionam o feixe de cana para ser cortado pelo corte de base. O corte de base é realizado por dois discos rotativos com lâminas, que corta o feixe de cana ao nível do solo, conduzindo sua extremidade inferior ao rolo levantador. O rolo levantador levanta o feixe de cana cortado pelo corte de base, orientando-o para o interior da máquina, até os rolos alimentadores, que são responsáveis pelo transporte e distribuição horizontalmente do feixe de cana até os rolos picadores. Estes, por sua vez, cortam a

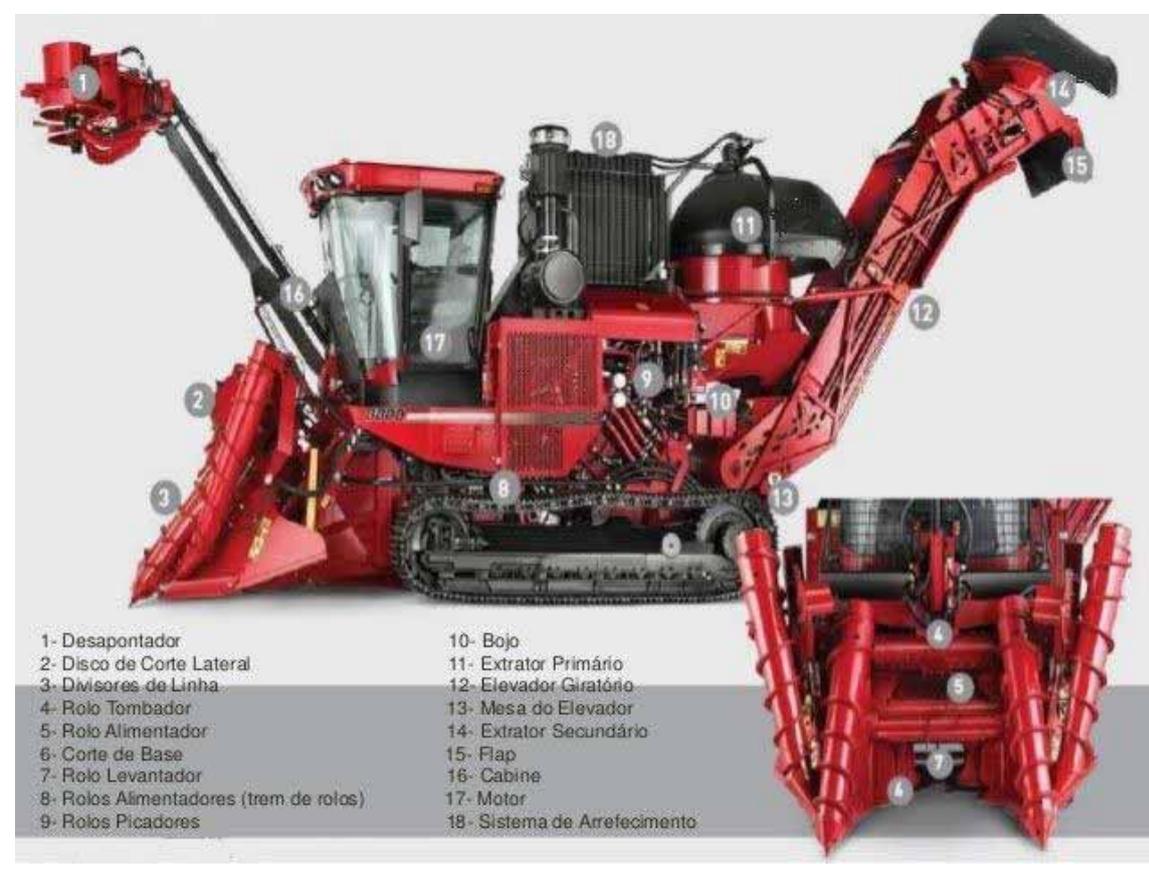
Figura 9 - Localização dos componentes de uma máquina colhedora de cana-de-açúcar autopropelida.

O operador, sentado no banco da máquina, tem possibilidade de acionar e regular todos os implementos da colhedora de cana. A cabine conta com ao menos os seguintes componentes: a) painel de controle localizado à direita do operador (o acesso à cabine é pela esquerda), onde se localizam as alavancas e botões que acionam ou regulam os desapontadores,

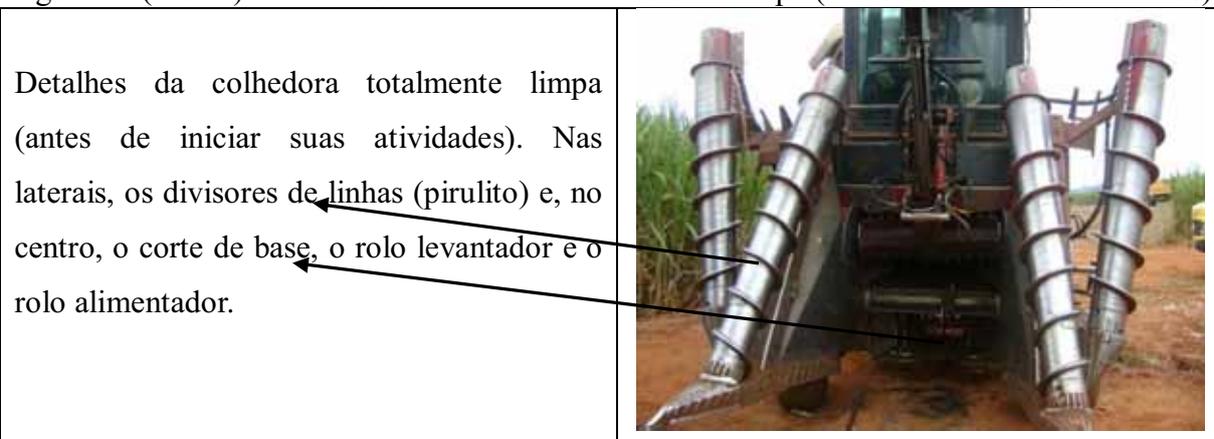
Figura 10 (caso 1) - Detalhes de uma colhedora de cana limpa (antes do início das atividades)

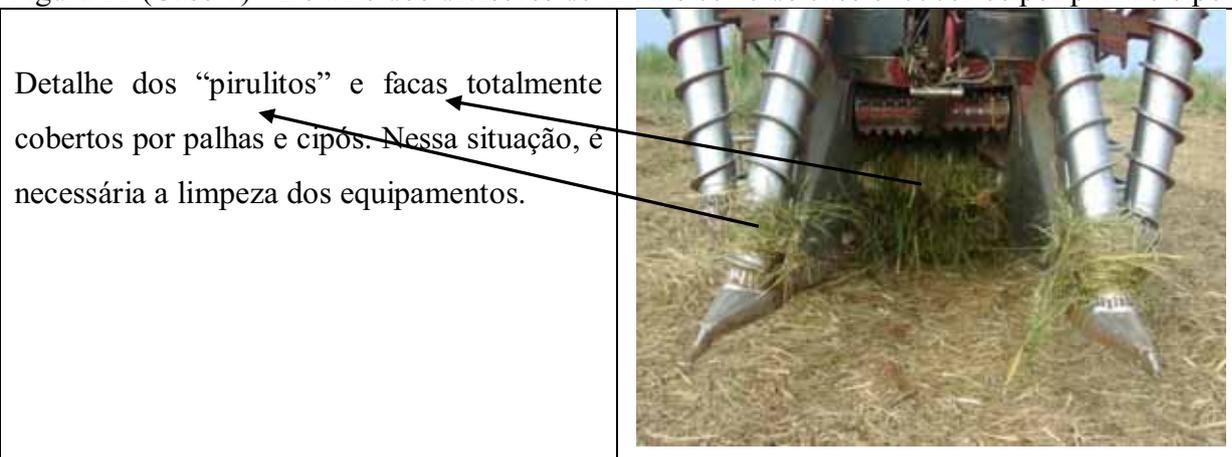
Durante o uso da colhedora de cana, influenciado pelo terreno e condições da lavoura, como acima, alguns componentes da máquina podem ficar encobertos por palhas, cipós e gramíneas, prejudicando o seu desempenho (Figura 11). Neste caso, a dificuldade de corte (obstrução de condução da cana para o corte de base) alerta que o operador precisa interromper a operação e retirar o material enroscado nos divisores de linhas ou corte de base, utilizando-se de facões para cortar o material, conforme determinação da empresa.

Figura 11 (Caso 1) - Detalhe dos divisores de linha e corte de base encobertos por palha e cipó

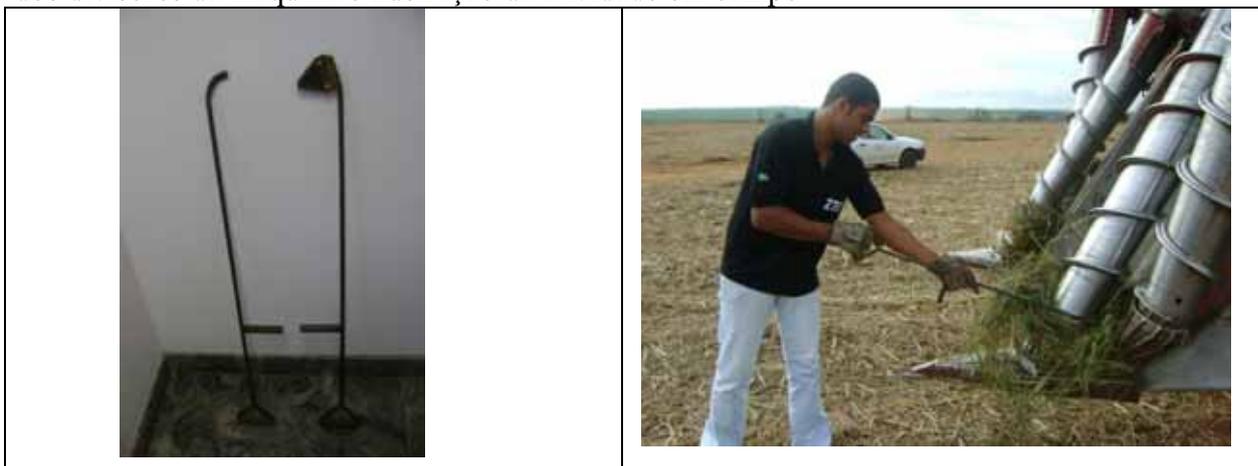
Conforme relatório elaborado pelo Auditor-Fiscal, a fiscalização determinou a modificação da tarefa de limpeza dos divisores de linha (“pirulitos”) das máquinas, em substituição ao facão anteriormente utilizado. A realização de limpeza dos cilindros passou a ser realizada com a adoção de procedimento de corte embutido em uma espécie de foice de segurança, produzida pela empresa, e com o uso de luvas de segurança de raspa, iniciando-se

pelos cilindros, mantendo-se sempre distância das lâminas de cortes (do equipamento e da colhedora). As Figuras 12 A e B ilustram a situação narrada.

Figuras 12 A e B (Caso 1) - Detalhe do equipamento tipo foice utilizado para realizar a limpeza dos divisores da máquina e ilustração da atividade em campo

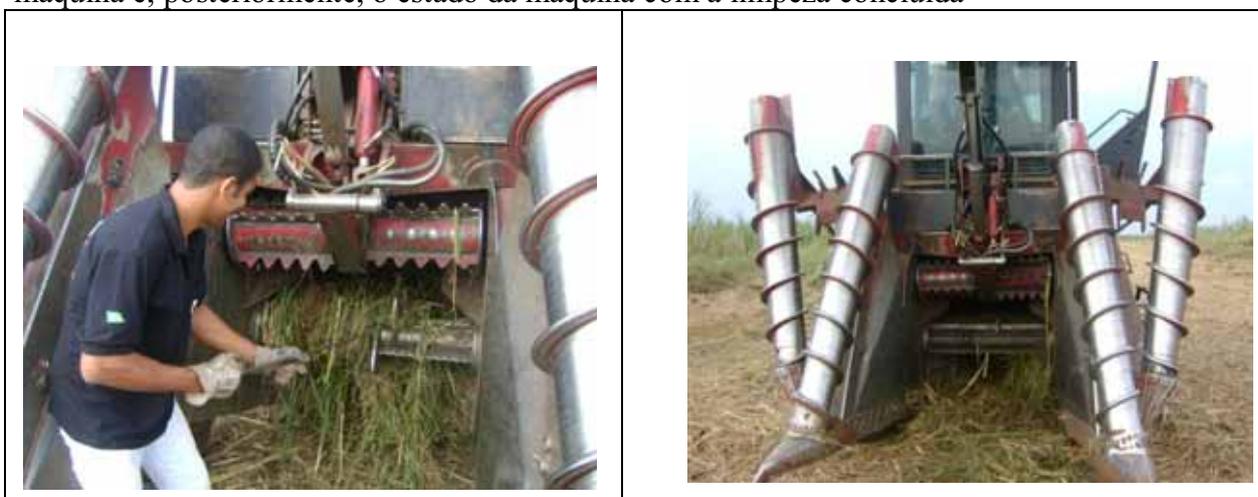
As Figuras 13 A e B demonstram, sequencialmente, a atividade de limpeza dos cilindros da máquina com o equipamento tipo foice até a sua conclusão. Mesmo com o uso do equipamento (foice), em algumas situações, restam cipós e palhas, que estão cortados nos cilindros. Nesse caso, é necessário o uso do sistema de reversão (com a máquina ligada), para que o material seja jogado para fora e a limpeza seja concluída.

Figura 13 A e B (Caso 1) - Foto em detalhe da atividade de limpeza do grupo de corte da máquina e, posteriormente, o estado da máquina com a limpeza concluída

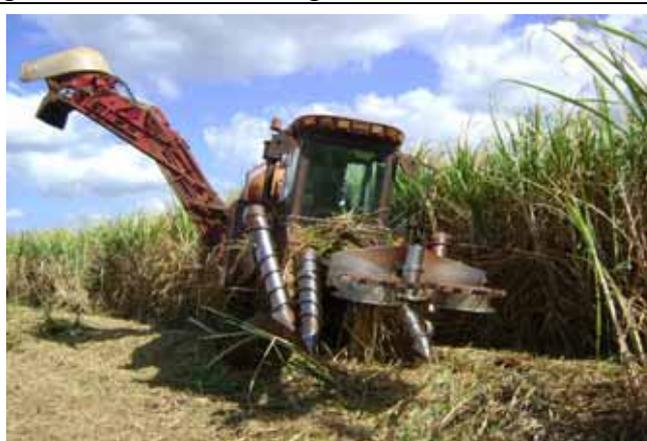
Figura 14 (Caso 3) - Colhedora de cana operada pelo acidentado. Visão geral

Colhedora de cana operada pelo acidentado. Foi apurado que a máquina estava levemente posicionada para a direita, o que permitia a saída do operador, e que a colhedora de cana trabalhava na parte superior de um desnível do terreno, de no mínimo 60 cm de altura.

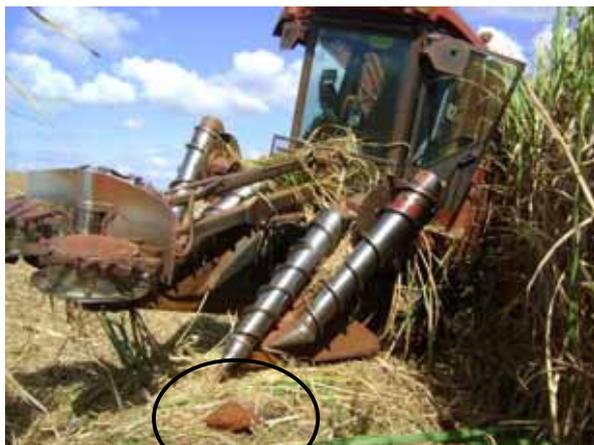
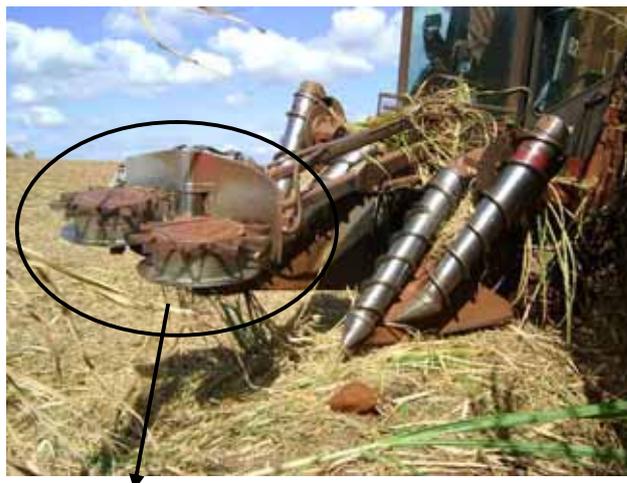
As Figuras 15 A e B demonstram que havia uma pedra solta, sobre a palha da cana, no caminho da máquina. De acordo com informações documentais, há indícios de que além de desembuchar o despontador, o acidentado também iria retirar a pedra que estava no caminho da máquina; que as carambolas do despontador estavam abaixadas, pelo menos a 1,5m de distância do solo.

Figuras 15 A e B (Caso 3) - Detalhe da pedra que estava no caminho da colhedora e detalhe dos despontadores da máquina embuchado com cana

Pedra solta no caminho da colhedora

Despontador da máquina embuchado com cana

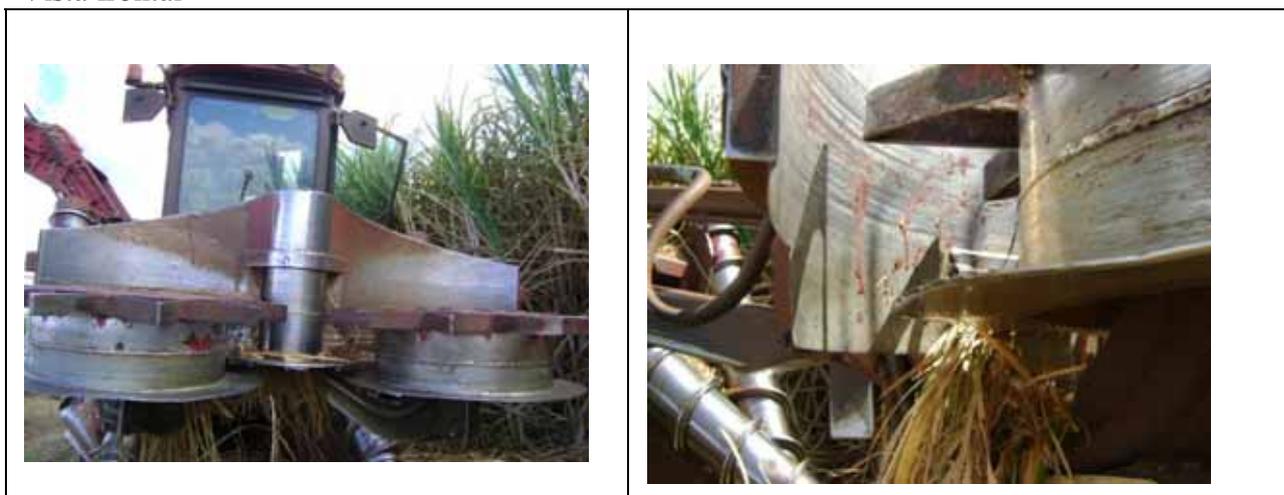
A Figura 16 A ilustra o local dos despontadores ou trituradores de ponta de colhedora de cana. Já a Figura 16 B traz a visão frontal das carambolas do despontadores. A palha de cana-de-açúcar, encontrada nas carambolas dos despontadores, indica vestígios de embuchamento. Restos de sangue e massa encefálica foram encontrados no despontador.

Figuras 16 A e B (Caso 3) - Detalhe dos despontadores ou trituradores de ponta da colhedora. Vista frontal

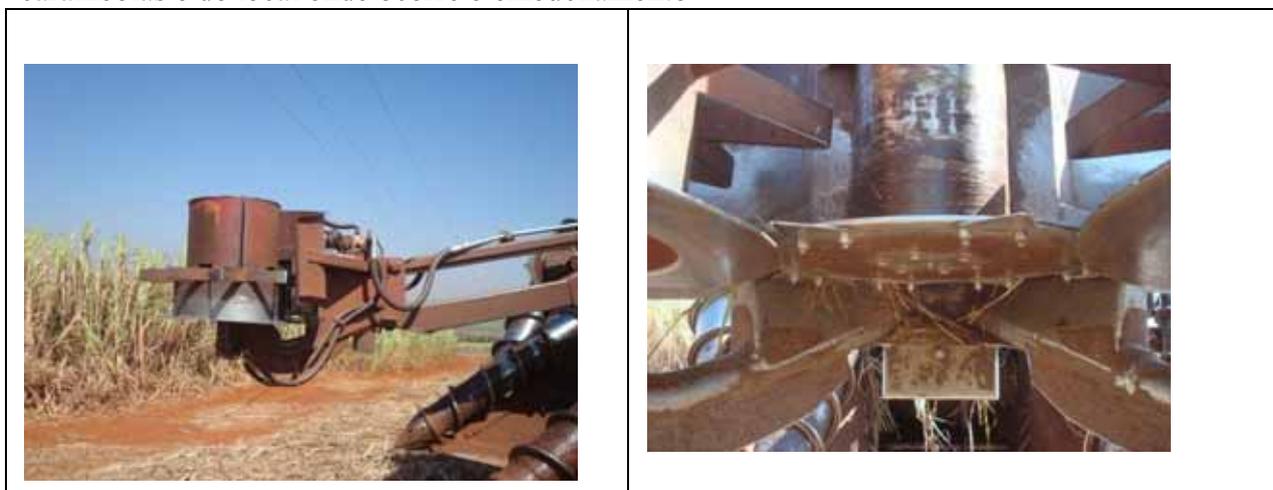
Figura 17 A e B (Caso 3) - Vista lateral do despontador da máquina e vista frontal das carambolas e do local onde ocorre o embuchamento

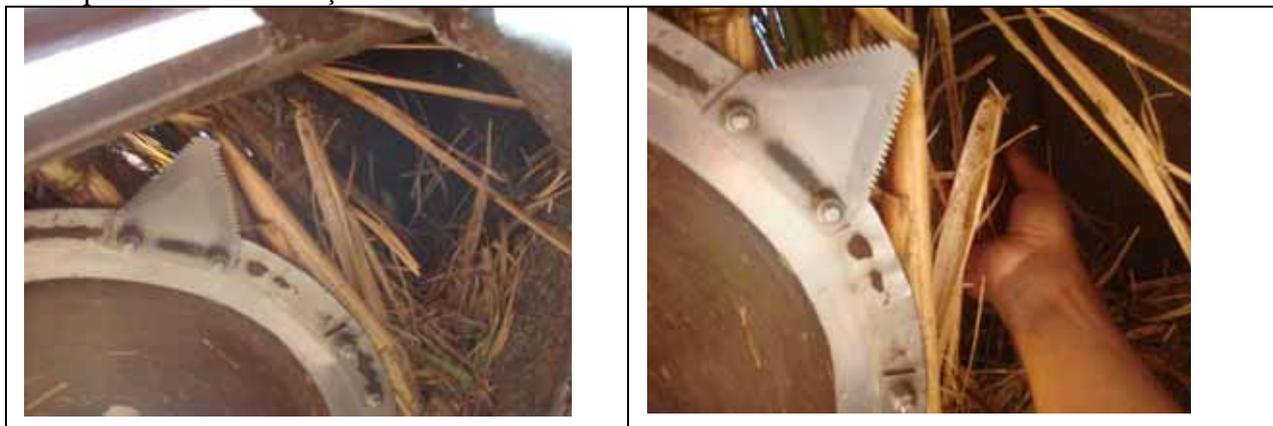
As Figuras 18 A e B apontam o local onde ocorre o embuchamento, no meio das carambolas do despontador. Nesse caso, o operador da colhedora precisa descer e efetuar o desembuchamento com a mão ou com um equipamento. Foi solicitado *in loco*, que um operador mostrasse a região em que ocorre referida situação.

Figura 18 A e B (Caso 3) - Detalhe do local do embuchamento das carambolas do despontador com palha de cana-de-açúcar

Ressalta-se que na situação de simulação, o operador usou o procedimento prescrito e o uso do reverso foi suficiente para desembuchar a cana. No caso, observou-se que os despontadores, cuja função é cortar a palha da ponta e o palmito da cana, espalhando-os uniformemente sobre o solo, podem ser ajustados de acordo com a altura da cana a ser cortada. Pelas observações em campo, o controle da altura do despontador se baseia muito na experiência

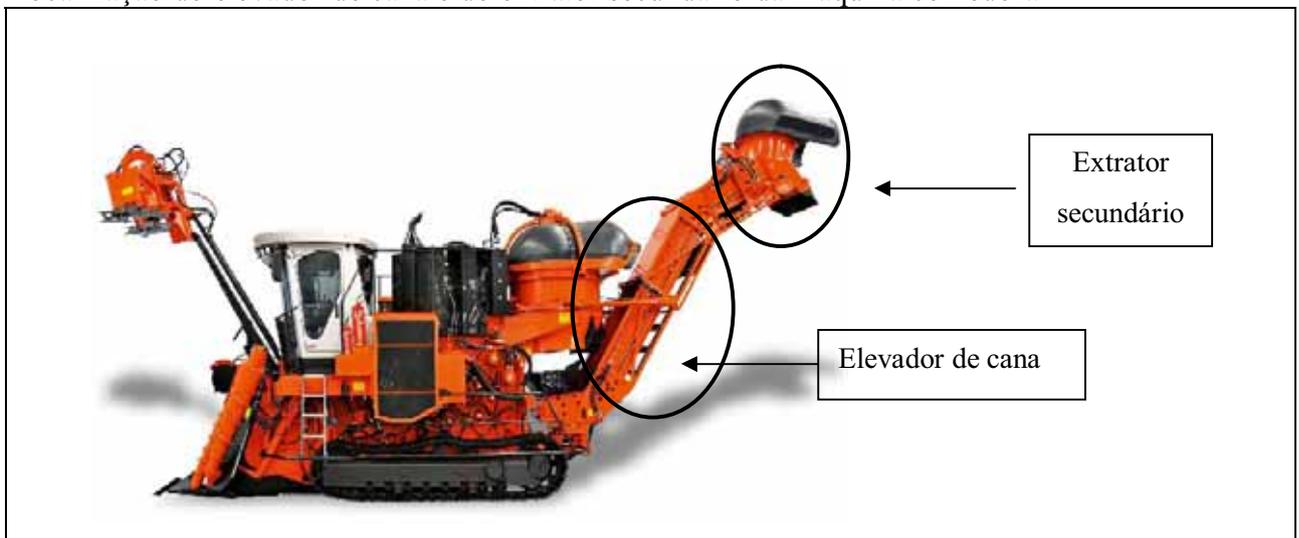
Figura 19 (Caso 5) - Ilustração de uma colhedora de cana-de-açúcar. Os detalhes indicam a localização do elevador de cana e do extrator secundário da máquina colhedora

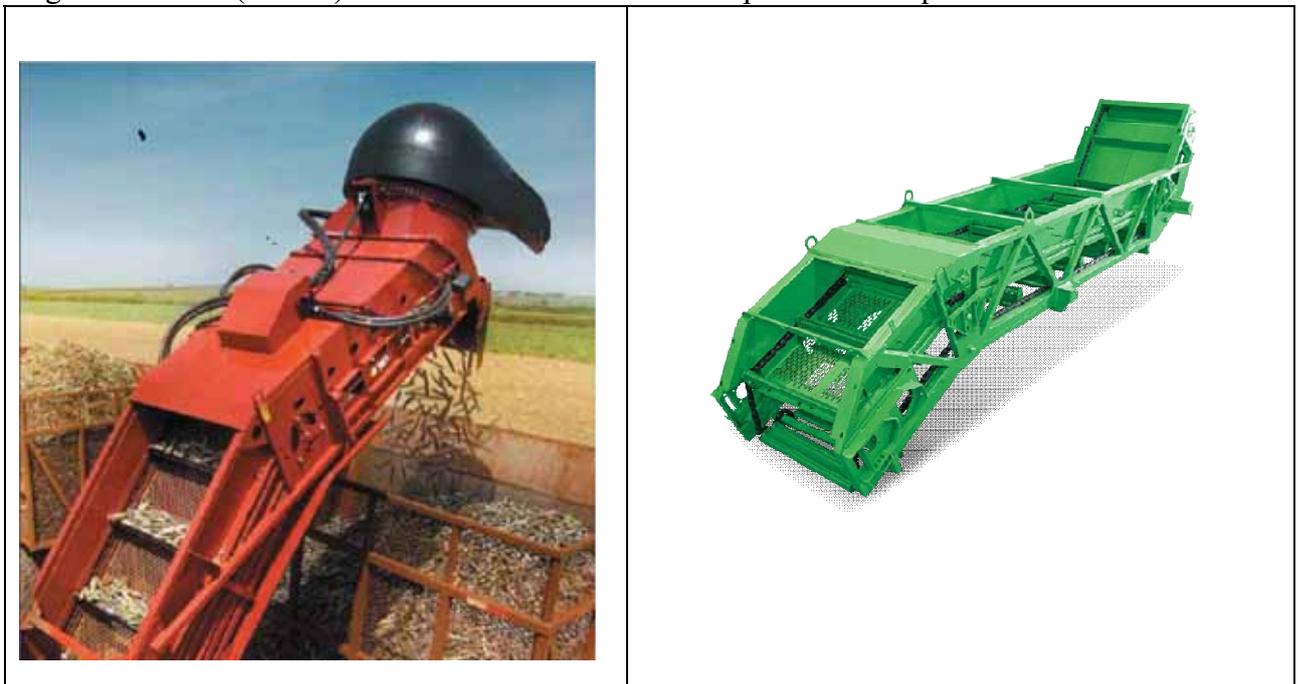
As Figuras 20 A e B ilustram o elevador de cana da máquina colhedora. Ele tem a função de conduzir os toletes, através da esteira, até o extrator secundário e possui base perfurada para permitir a saída de terra e outras impurezas.

Figura 20 A e B (Caso 5) - Detalhe do elevador de cana picada da máquina colhedora de cana

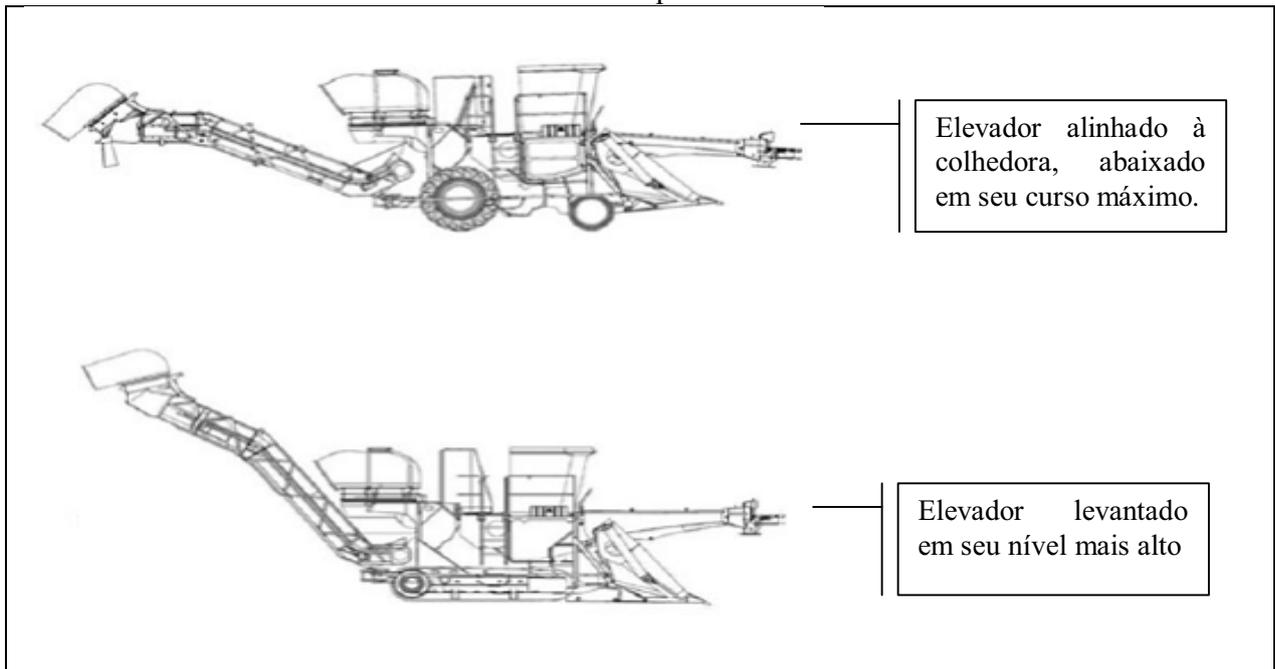
Figura 21 (Caso 5) - Ilustra o elevador de cana alinhado com a colhedora, abaixado em seu curso máximo e o elevador de cana alinhado com a máquina no nível mais alto.

No manual da máquina há a expressa previsão de limpeza dos elevadores de forma manual, com indicação do seu posicionamento na lavoura. Segundo o manual: “quando abaixar o elevador, verificar se ele esta alinhado com a colhedora. Se isso não for feito o bojo do elevador e o alojamento do extrator poderão ser danificados. O sistema de abaixamento do elevador deve ser usado para facilitar a manutenção. Não dirigir a colhedora com o elevador abaixado, pois poderá danificar o elevador ao fazer uma curva” (COLHEDORA DE CANA, 2012)
